**Prüfauftrag:** AU00000107  
**Kunde:** Gemeente Heusden  
**PLZ:** 5250  
**Ort:** Vlijmen  
**Mast ID:** 6746  
**Prüftag:** 21.06.2022  
**Plan-Mast-Nr.:** 1  
**Bezirk:** MHCD  
**Ort:** Drunen  
**Strasse:** Prins Hendrikstraat 82  
**GPS-Position:** N 51,69427 E 05,14161  
**Leuchtencode:**  
**Mastart:** Stahlmast rund zylindrisch  
**Sanieren**  
**Bemerkungen:** - Türhöhe ist größer als 900 mm  
- Der Mast ist mit Steigeisen versehen

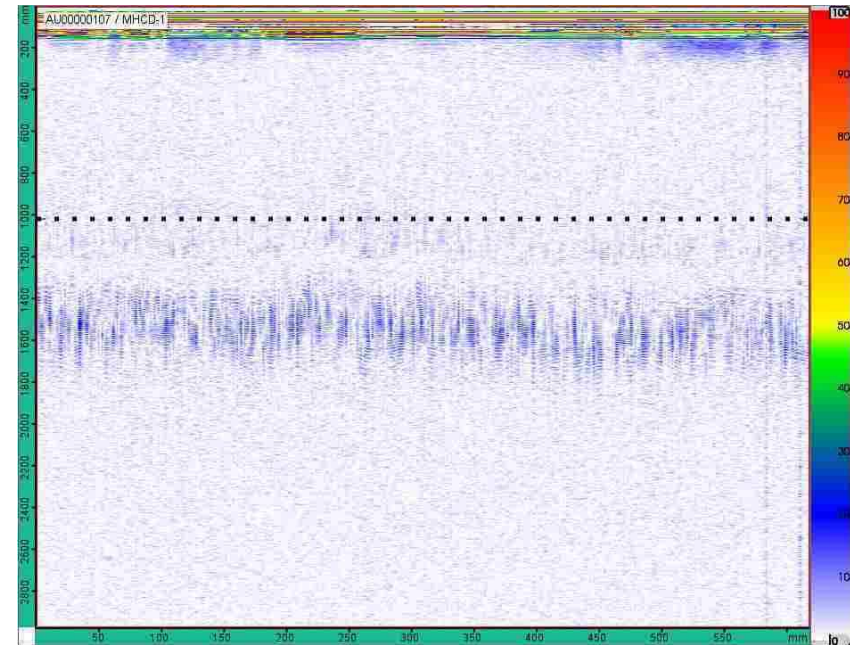
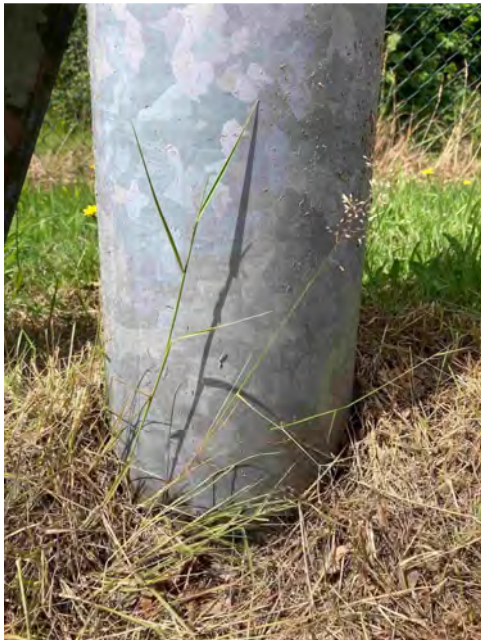
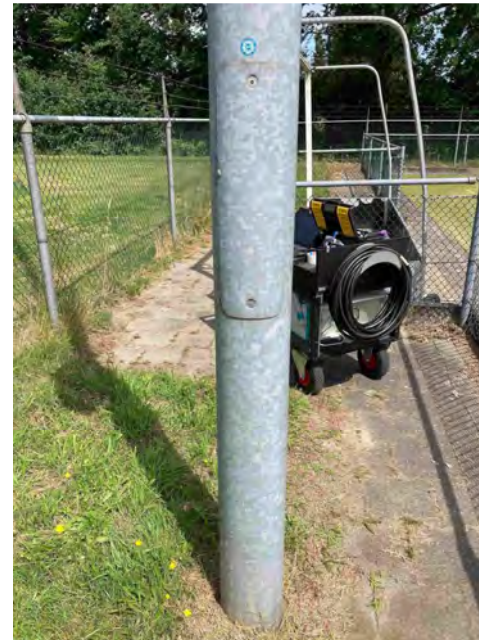
**Erdeintritt [mm]:** 1020  
**LPH [m]:** 15,1  
**Wandstärke [mm]:** 4  
**Umfang / D [mm]:** 620  
**Anbauten:** 1  
**Ersetzen:**  
**Voraussichtliche Betriebssicherheit bis:** 2028

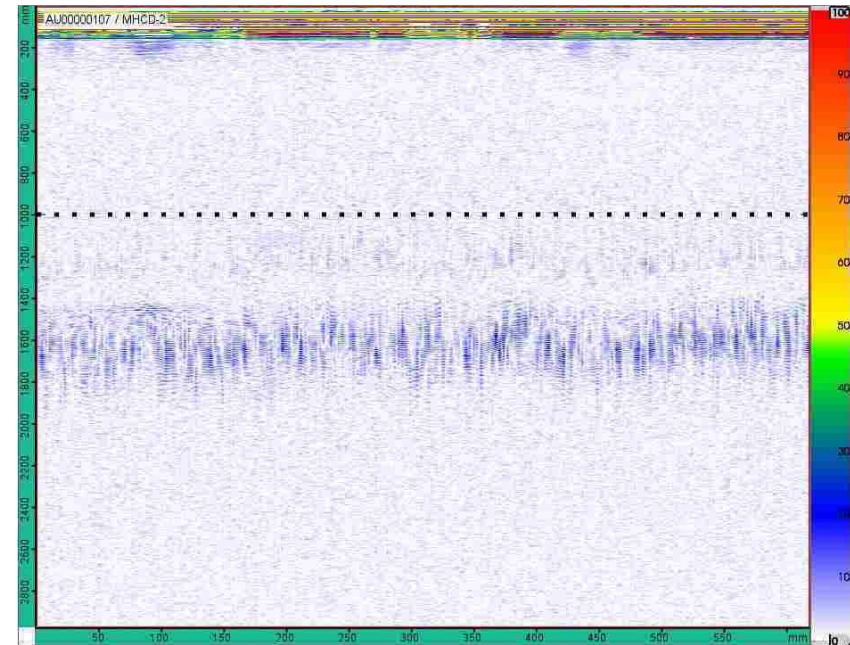
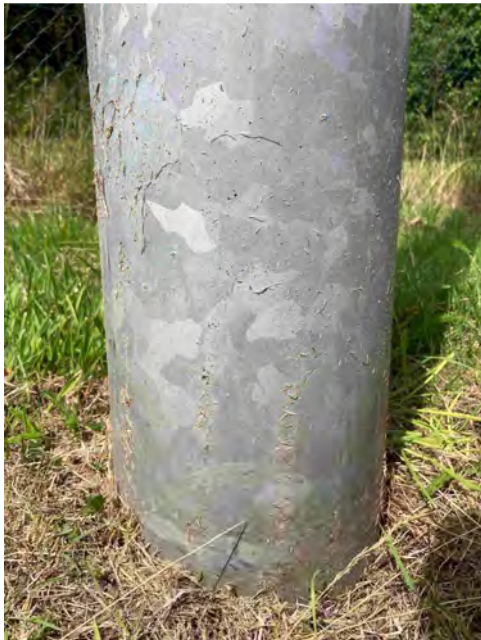
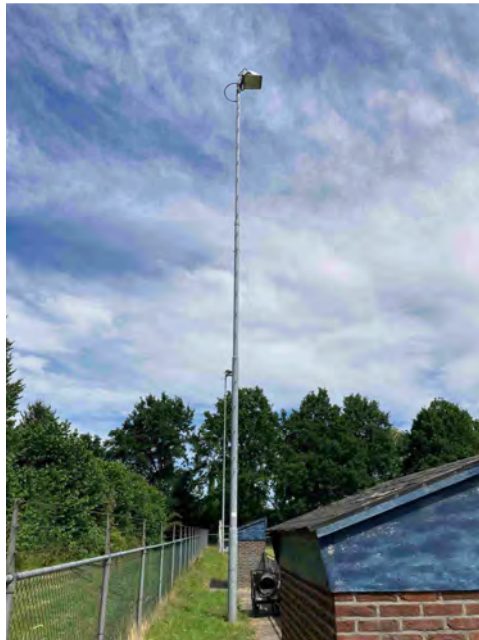
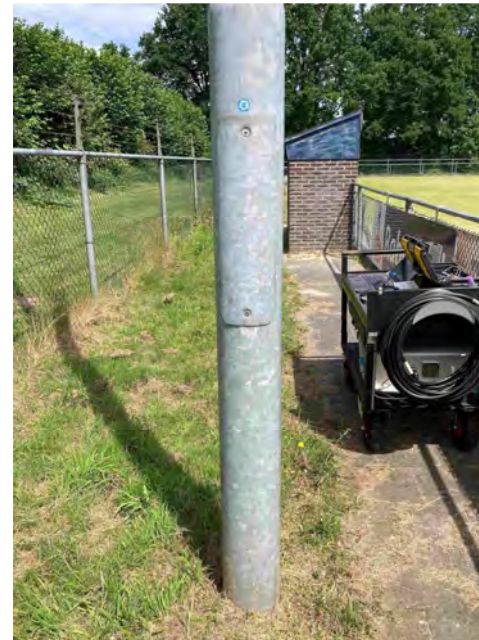
**Prüfauftrag:** AU00000107  
**Kunde:** Gemeente Heusden  
**PLZ:** 5250  
**Ort:** Vlijmen  
**Mast ID:** 6747  
**Prüftag:** 21.06.2022  
**Plan-Mast-Nr.:** 2  
**Bezirk:** MHCD  
**Ort:** Drunen  
**Strasse:** Prins Hendrikstraat 82  
**GPS-Position:** N 51,69397 E 05,14161  
**Leuchtencode:**  
**Mastart:** Stahlmast rund zylindrisch  
**Sanieren**  
**Bemerkungen:** - Türhöhe ist größer als 900 mm  
- Der Mast ist mit Steigeisen versehen

**Erdeintritt [mm]:** 1000  
**LPH [m]:** 15,2  
**Wandstärke [mm]:** 4,1  
**Umfang / D [mm]:** 620  
**Anbauten:**  
**Ersetzen:**  
**Voraussichtliche Betriebssicherheit bis:** 2028

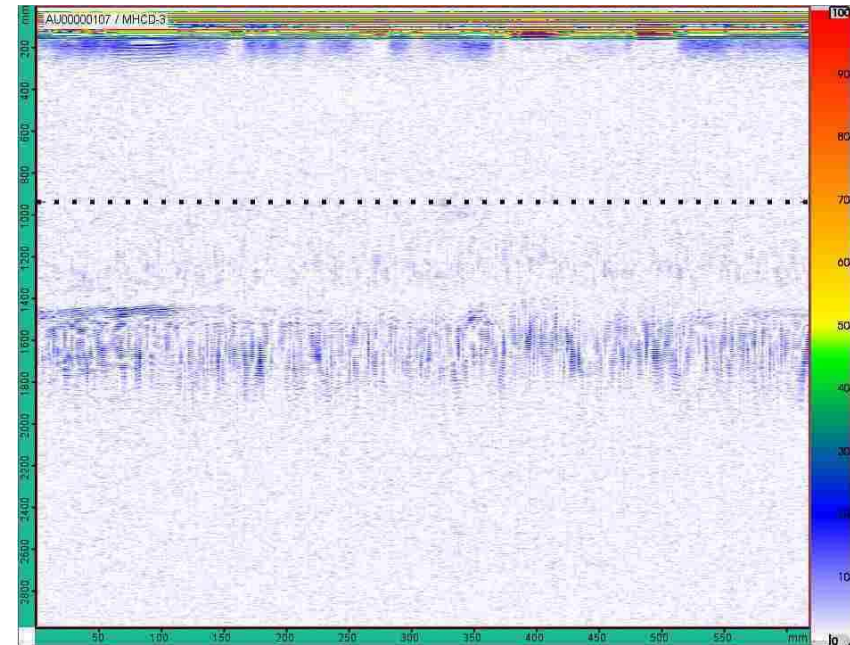
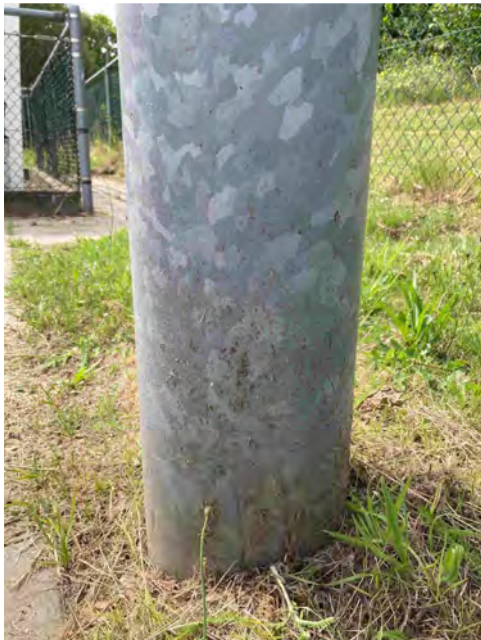
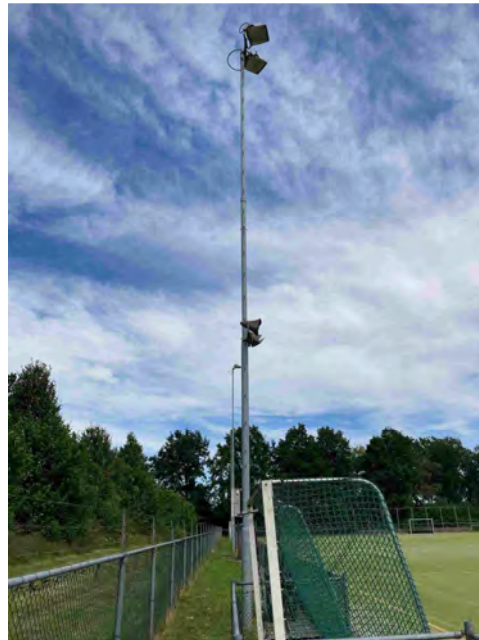
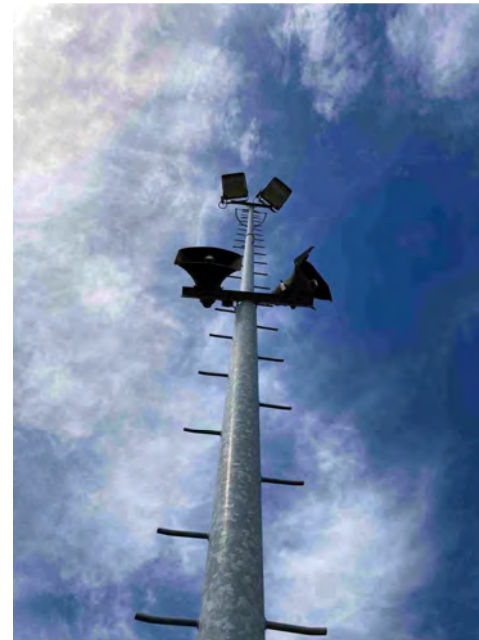
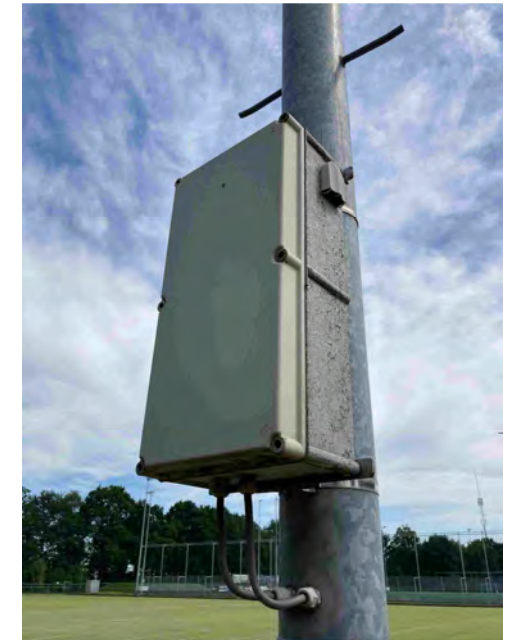
**Prüfauftrag:** AU00000107  
**Kunde:** Gemeente Heusden  
**PLZ:** 5250  
**Ort:** Vlijmen  
**Mast ID:** 6748  
**Prüftag:** 21.06.2022  
**Plan-Mast-Nr.:** 3  
**Bezirk:** MHCD  
**Ort:** Drunen  
**Strasse:** Prins Hendrikstraat 82  
**GPS-Position:** N 51,69363 E 05,14176  
**Leuchtencode:**  
**Mastart:** Stahlmast rund zylindrisch  
**Sanieren**  
**Bemerkungen:** - Türhöhe ist größer als 900 mm  
- Der Mast ist mit Steigeisen versehen

**Erdeintritt [mm]:** 940  
**LPH [m]:** 15,1  
**Wandstärke [mm]:** 4,2  
**Umfang / D [mm]:** 620  
**Anbauten:** 3  
**Ersetzen:**  
**Voraussichtliche Betriebssicherheit bis:** 2028

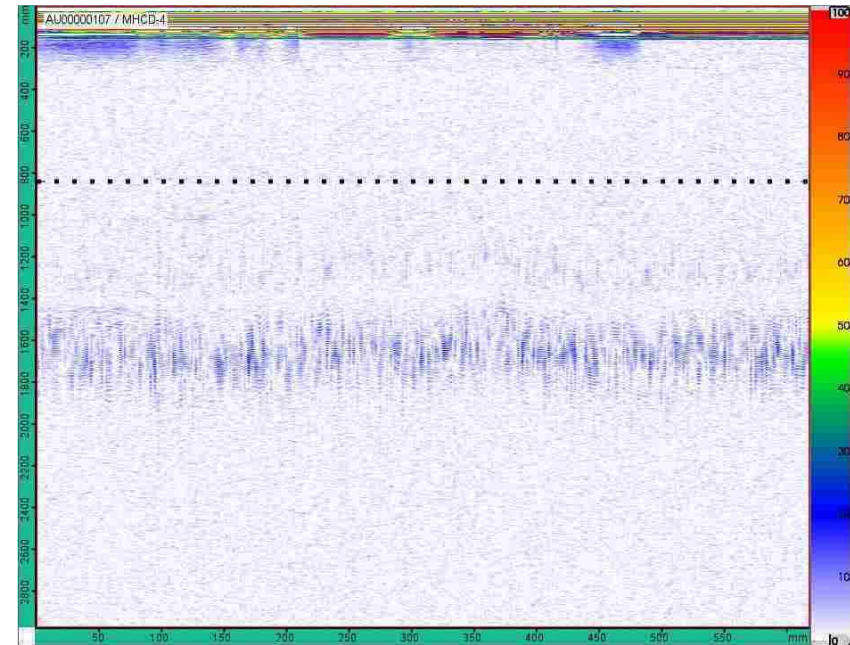
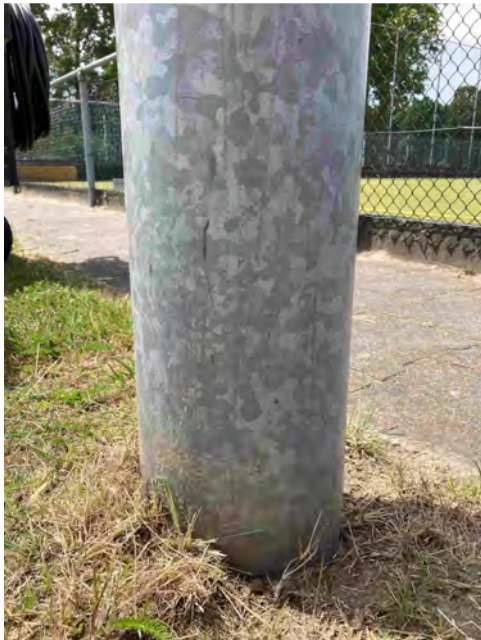
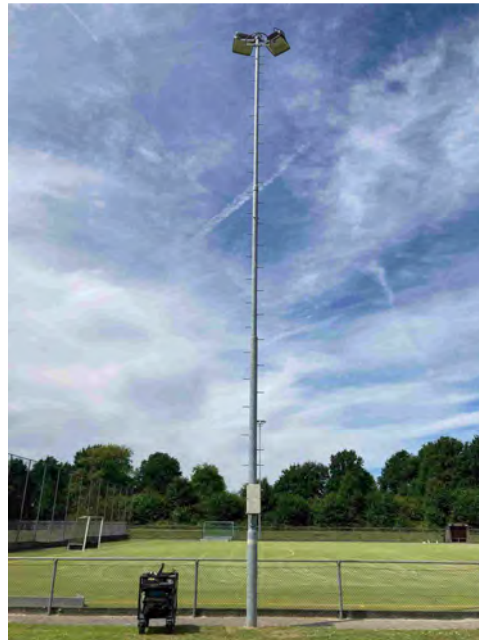
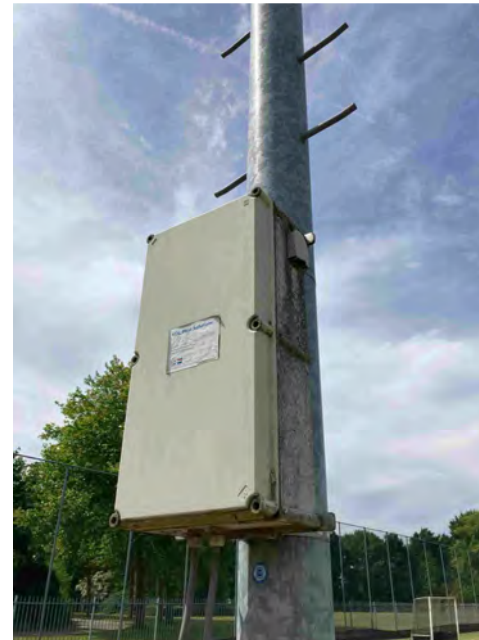
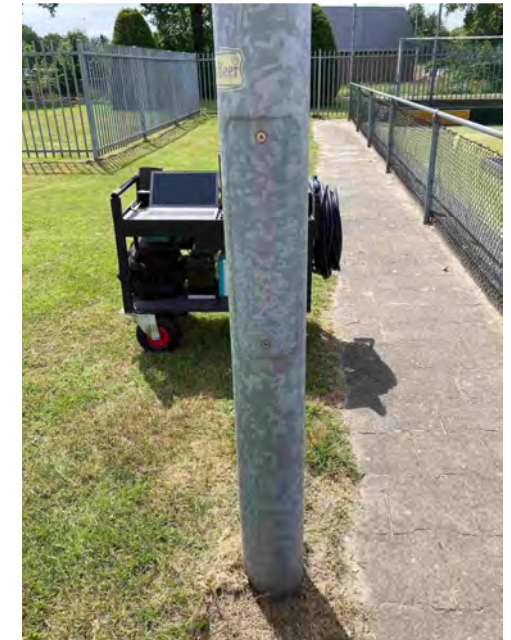
**Prüfauftrag:** AU00000107  
**Kunde:** Gemeente Heusden  
**PLZ:** 5250  
**Ort:** Vlijmen  
**Mast ID:** 6749  
**Prüftag:** 21.06.2022  
**Plan-Mast-Nr.:** 4  
**Bezirk:** MHCD  
**Ort:** Drunen  
**Strasse:** Prins Hendrikstraat 82  
**GPS-Position:** N 51,69379 E 05,14260  
**Leuchtencode:**  
**Mastart:** Stahlmast rund zylindrisch  
**Sanieren**  
**Bemerkungen:** - Der Mast ist mit Steigeisen versehen

**Erdeintritt [mm]:** 840  
**LPH [m]:** 15  
**Wandstärke [mm]:** 4  
**Umfang / D [mm]:** 620  
**Anbauten:** 1  
**Ersetzen:**  
**Voraussichtliche Betriebssicherheit bis:** 2028

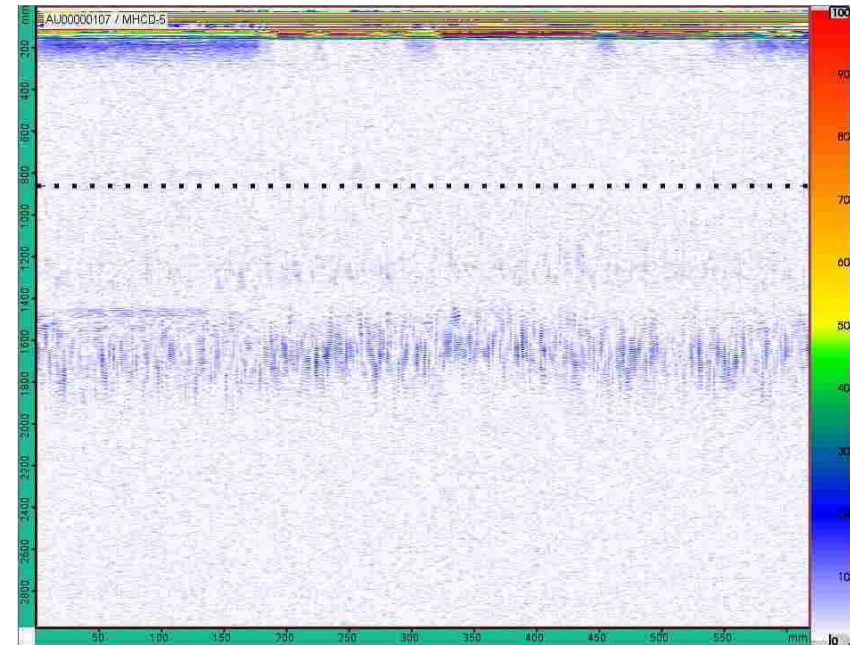
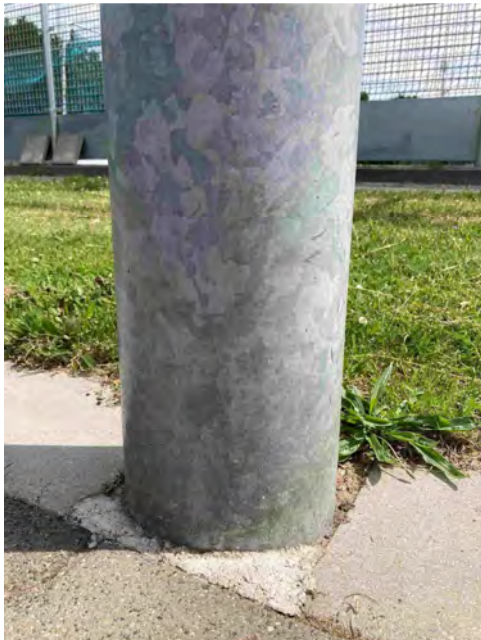
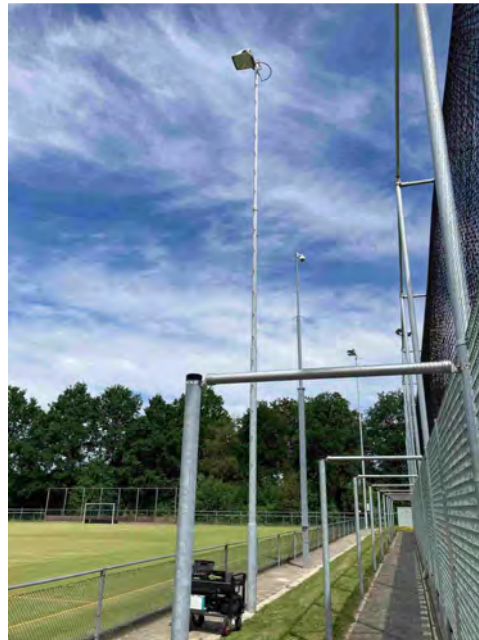
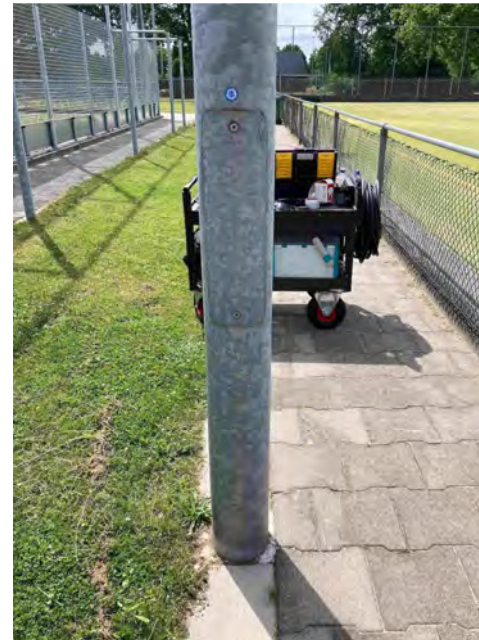
**Prüfauftrag:** AU00000107  
**Kunde:** Gemeente Heusden  
**PLZ:** 5250  
**Ort:** Vlijmen  
**Mast ID:** 6750  
**Prüftag:** 21.06.2022  
**Plan-Mast-Nr.:** 5  
**Bezirk:** MHCD  
**Ort:** Drunen  
**Strasse:** Prins Hendrikstraat 82  
**GPS-Position:** N 51,69406 E 05,14241  
**Leuchtencode:**  
**Mastart:** Stahlmast rund zylindrisch  
**Sanieren**  
**Bemerkungen:** - Der Mast ist mit Steigeisen versehen

**Erdeintritt [mm]:** 860  
**LPH [m]:** 15  
**Wandstärke [mm]:** 4,2  
**Umfang / D [mm]:** 620  
**Anbauten:**  
**Ersetzen:**  
**Voraussichtliche Betriebssicherheit bis:** 2028

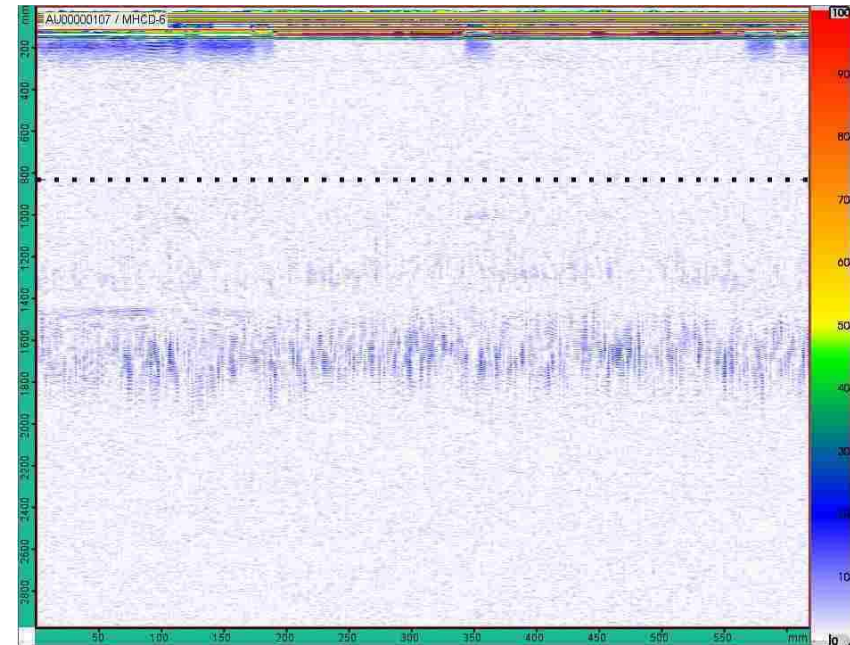
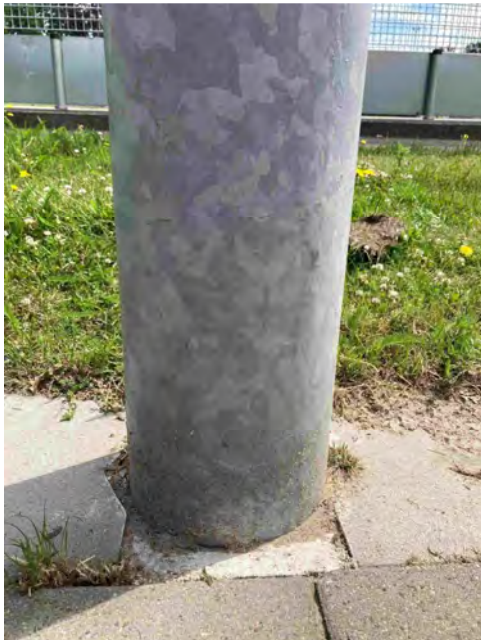
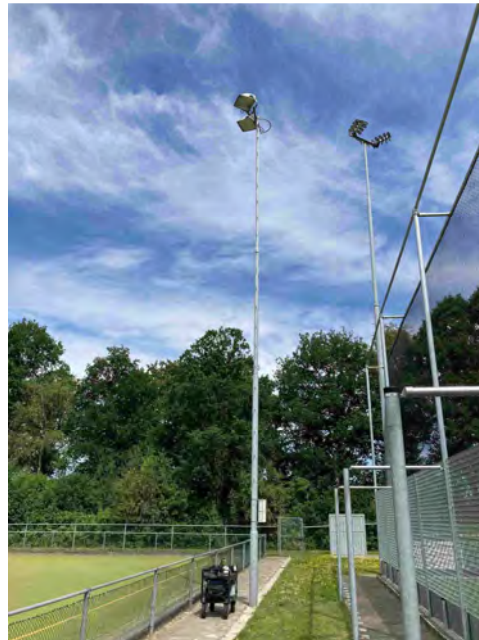
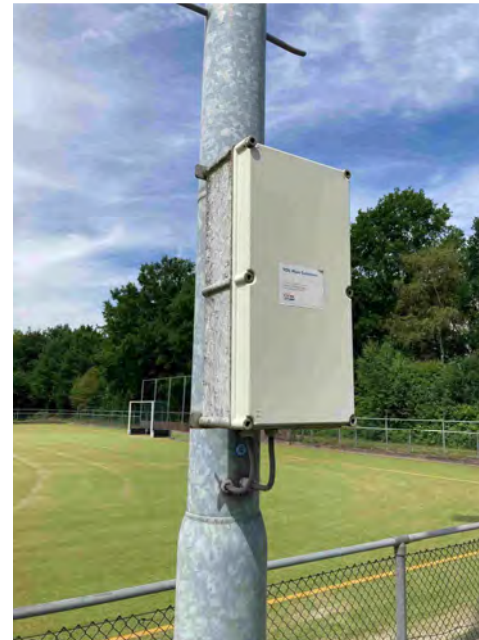
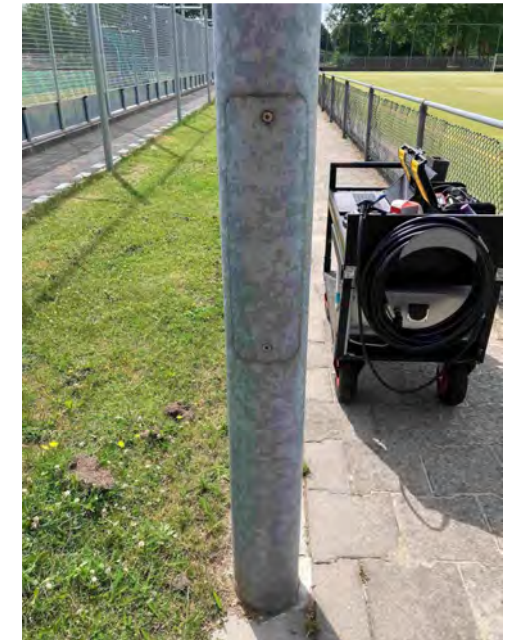
**Prüfauftrag:** AU00000107  
**Kunde:** Gemeente Heusden  
**PLZ:** 5250  
**Ort:** Vlijmen  
**Mast ID:** 6751  
**Prüftag:** 21.06.2022  
**Plan-Mast-Nr.:** 6  
**Bezirk:** MHCD  
**Ort:** Drunen  
**Strasse:** Prins Hendrikstraat 82  
**GPS-Position:** N 51,69427 E 05,14230  
**Leuchtencode:**  
**Mastart:** Stahlmast rund zylindrisch  
**Sanieren**  
**Bemerkungen:** - Der Mast ist mit Steigeisen versehen

**Erdeintritt [mm]:** 830  
**LPH [m]:** 15  
**Wandstärke [mm]:** 4,1  
**Umfang / D [mm]:** 620  
**Anbauten:** 1  
**Ersetzen:**  
**Voraussichtliche Betriebssicherheit bis:** 2028

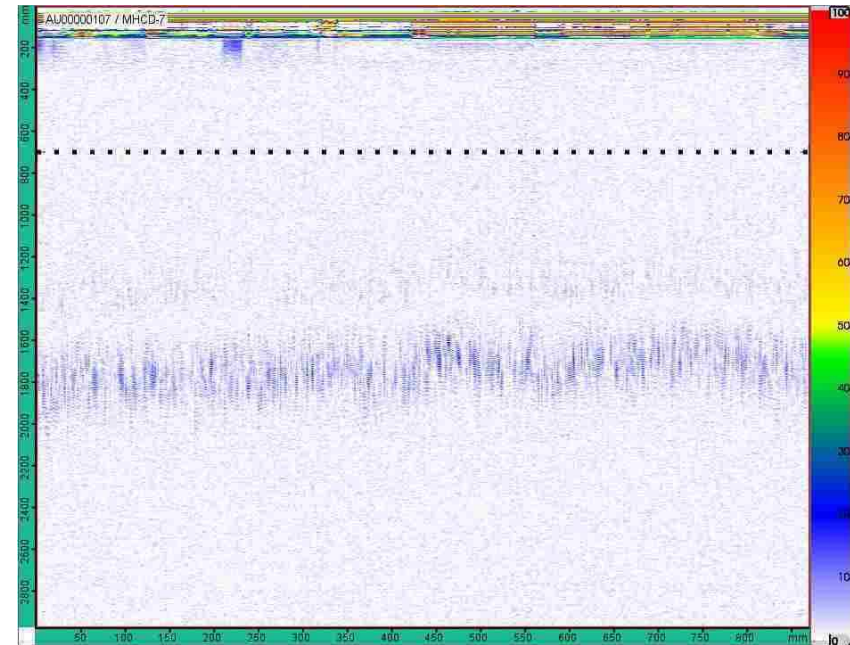
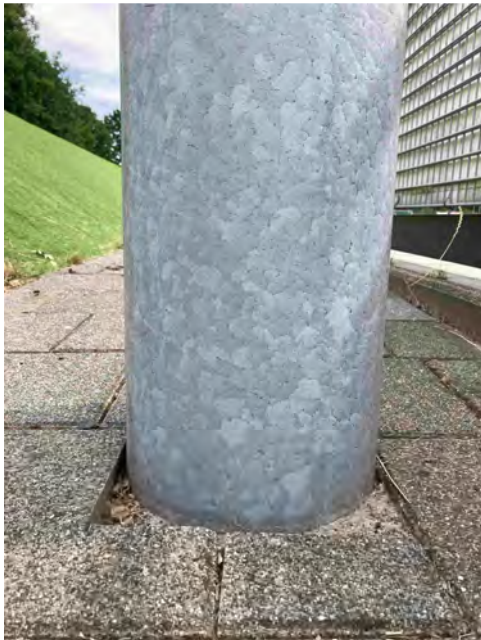
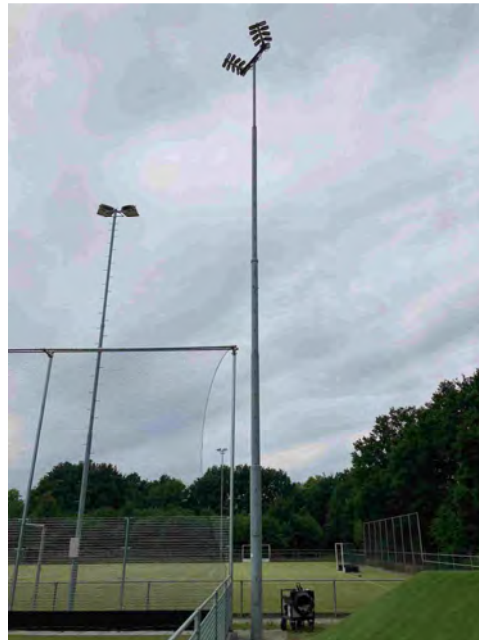
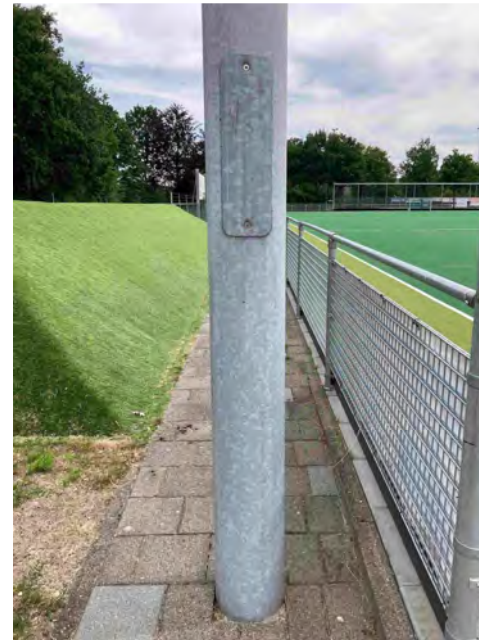
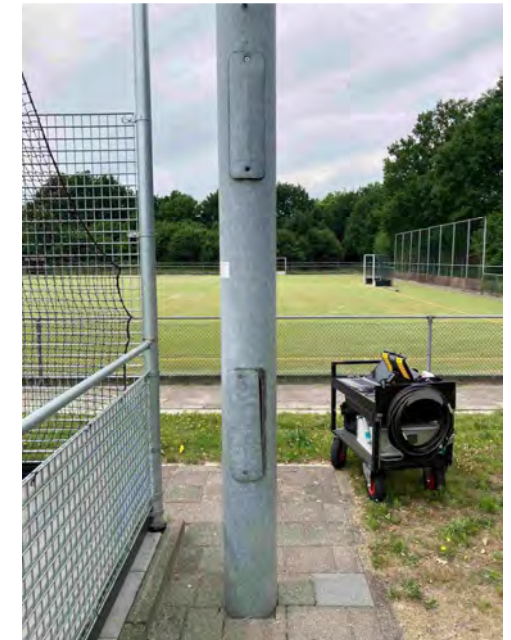
| <b>Bemerkungen:</b> | - Der Mast hat drei Masttüren, die zweite Tür am 1440 mm und die dritte am 2110mm | | |

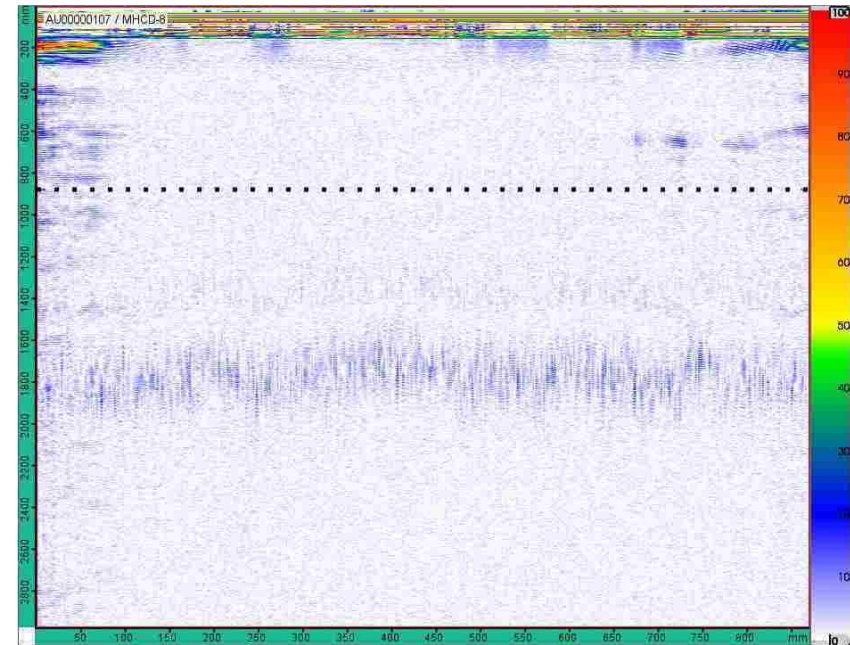
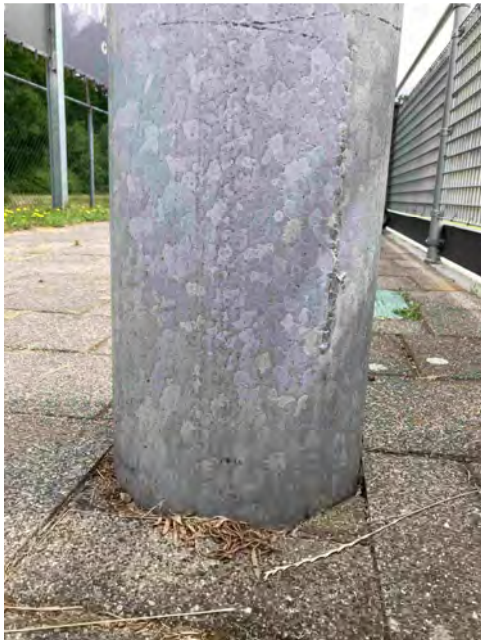
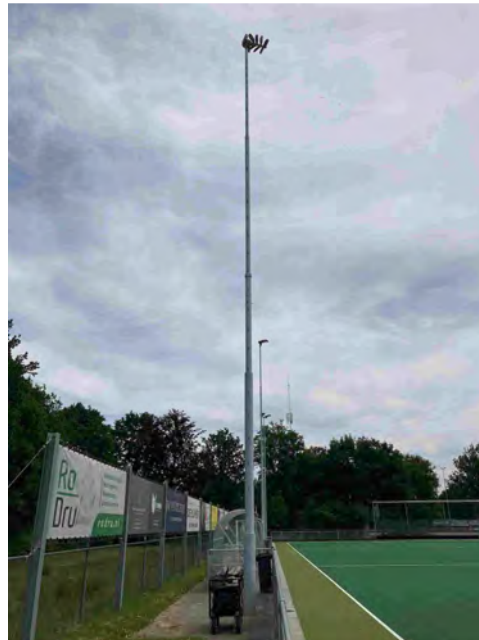
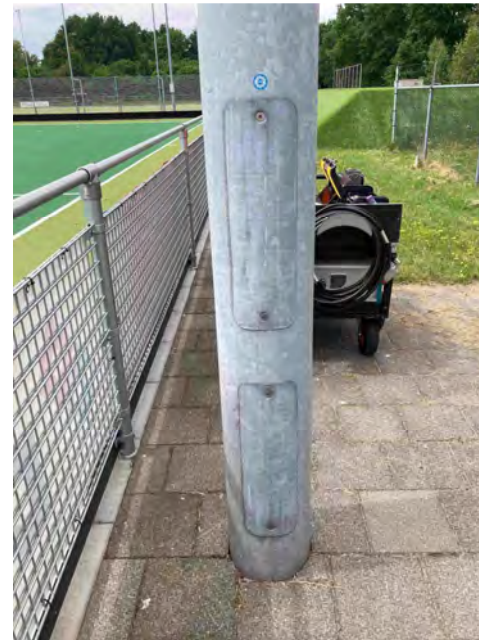
| <b>Bemerkungen:</b> | <ul style="list-style-type: none"> <li>- Der Mast ist mit Steigeisen versehen</li> <li>- Der Mast hat zwei Masttüren, die zweite Tür am 880 mm</li> </ul> | | |

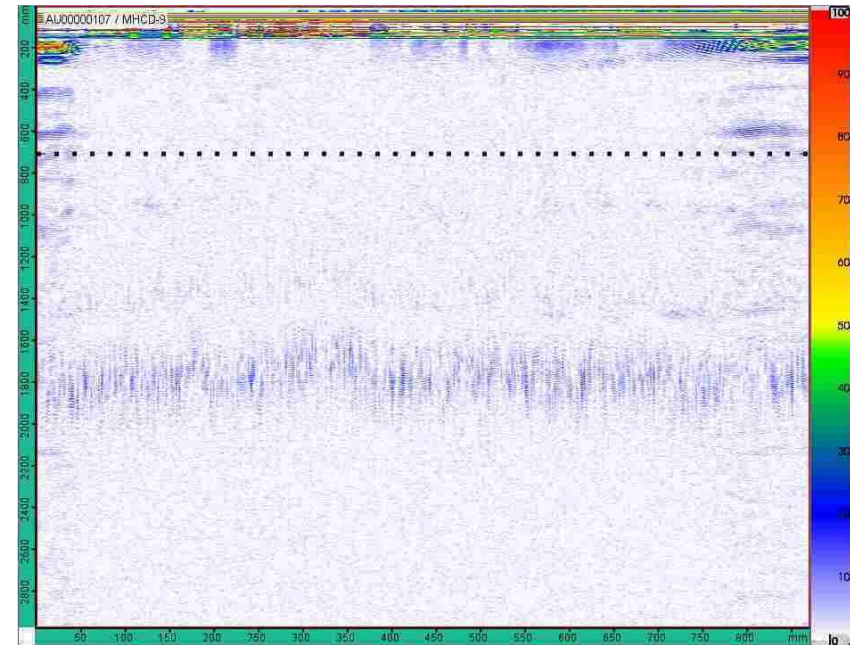
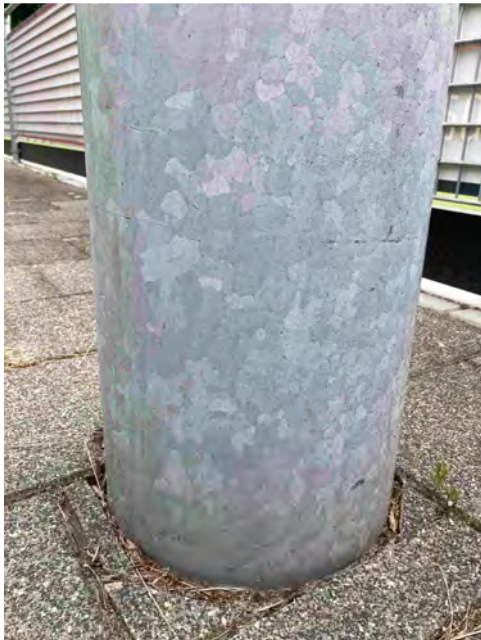
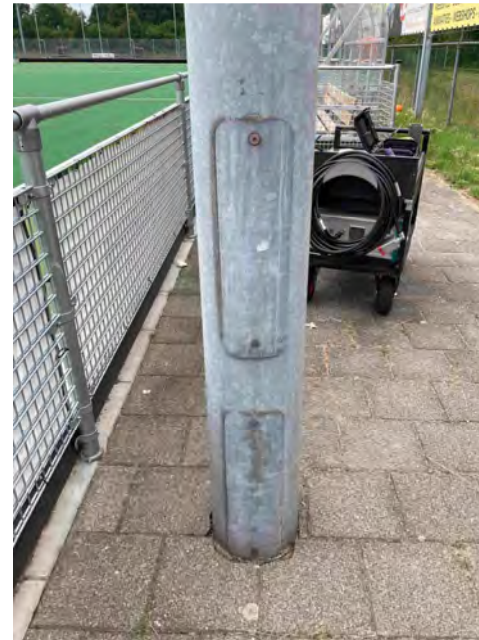
| <b>Bemerkungen:</b> | <ul style="list-style-type: none"> <li>- Der Mast ist mit Steigeisen versehen</li> <li>- Der Mast hat zwei Masttüren, die zweite Tür am 710 mm</li> </ul> | | |

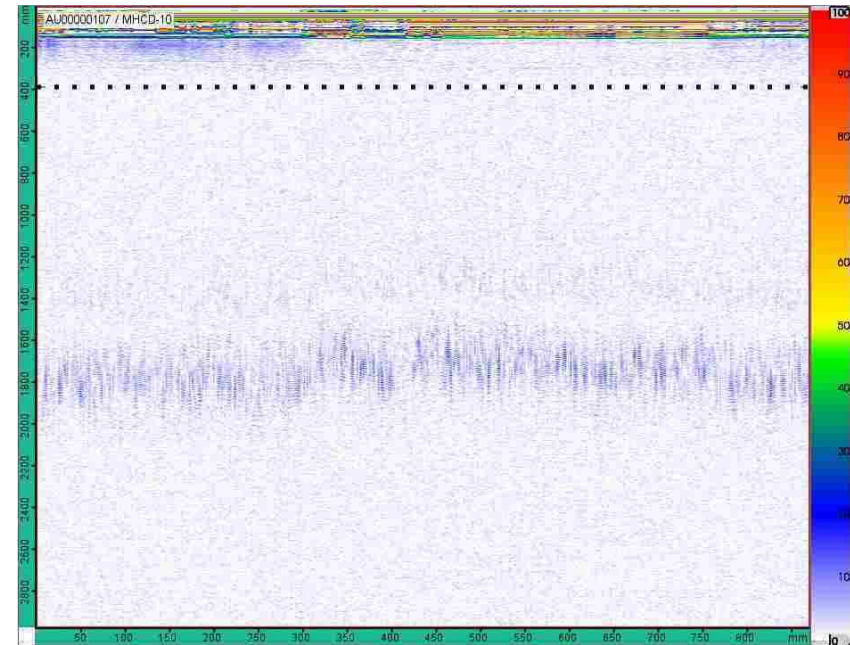
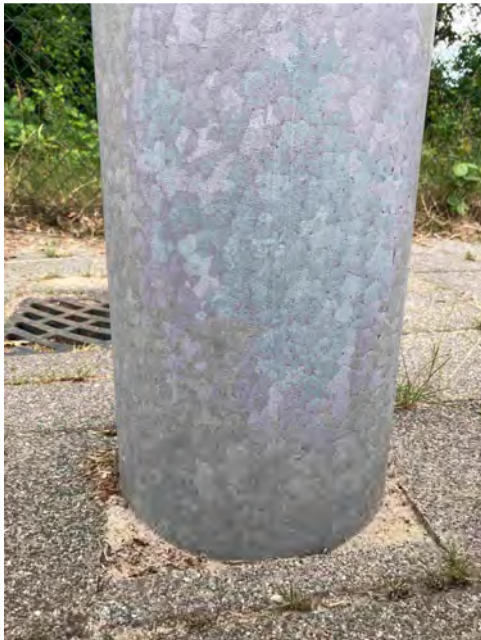
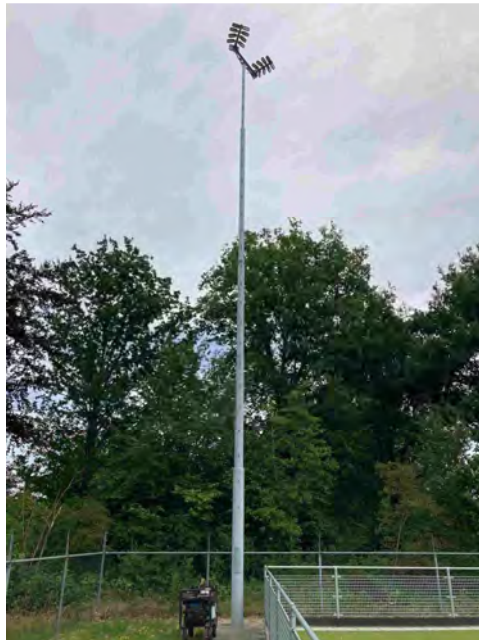
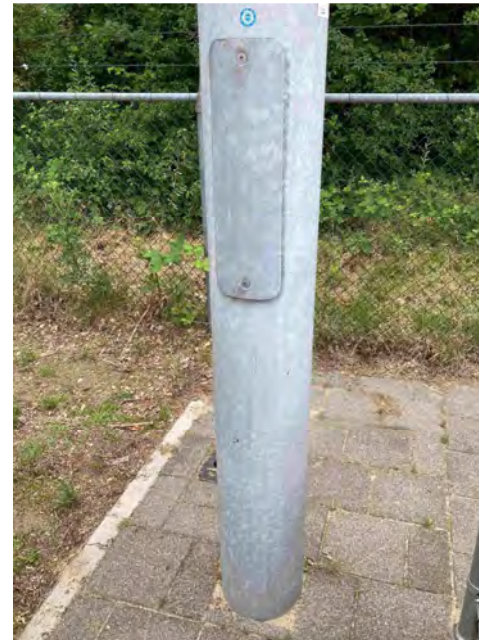
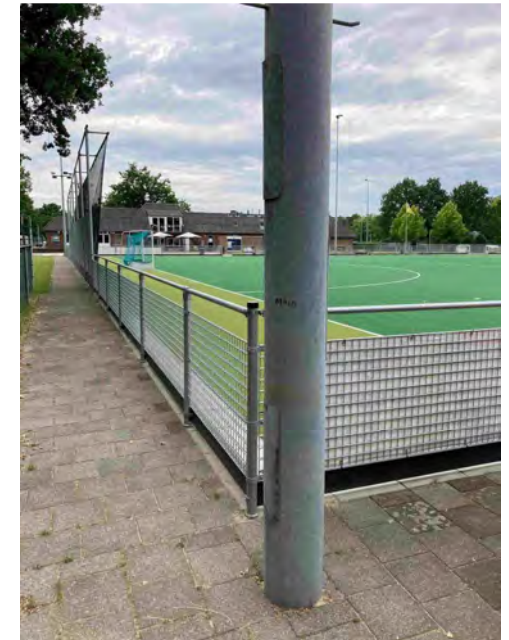
**Prüfauftrag:** AU00000107  
**Kunde:** Gemeente Heusden  
**PLZ:** 5250  
**Ort:** Vlijmen  
**Mast ID:** 6755  
**Prüftag:** 21.06.2022  
**Plan-Mast-Nr.:** 10  
**Bezirk:** MHCD  
**Ort:** Drunen  
**Strasse:** Prins Hendrikstraat 82  
**GPS-Position:** N 51,69461 E 05,14377  
**Leuchtencode:**  
**Mastart:** Stahlmast rund zylindrisch  
**Sanieren**  
**Bemerkungen:** Der Mast hat drei Masttüren, die zweite Tür am 1090 mm und die dritte am 1790mm

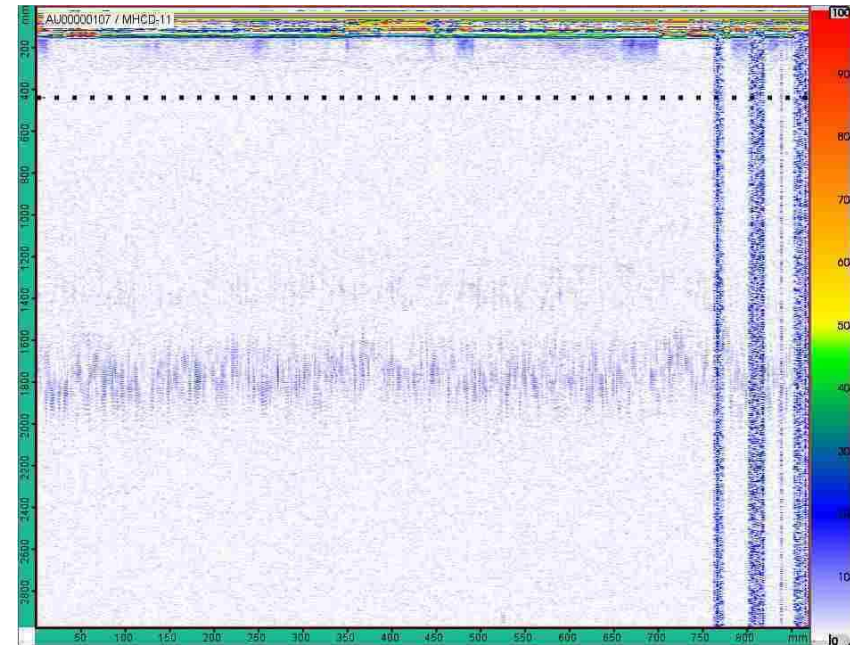
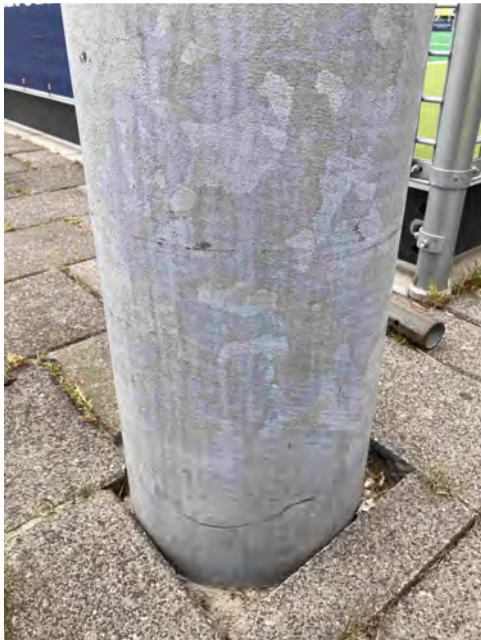
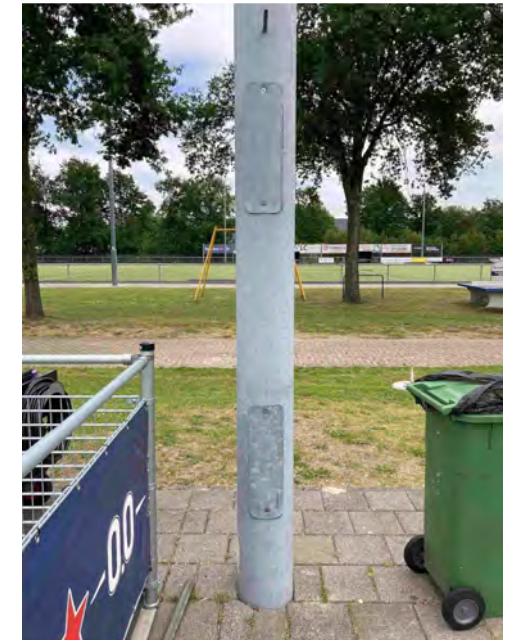
**Mast ID:** 6756  
**Prüftag:** 21.06.2022  
**Plan-Mast-Nr.:** 11  
**Bezirk:** MHCD  
**Ort:** Drunen  
**Strasse:** Prins Hendrikstraat 82  
**GPS-Position:** N 51,69409 E 05,14402  
**Leuchtencode:**  
**Mastart:** Stahlmast rund zylindrisch  
**Sanieren**  
**Bemerkungen:** - Der Mast hat drei Masttüren, die zweite Tür am 1140 mm und die dritte am 1840mm  
 - Der Mast ist mit Steigeisen versehen

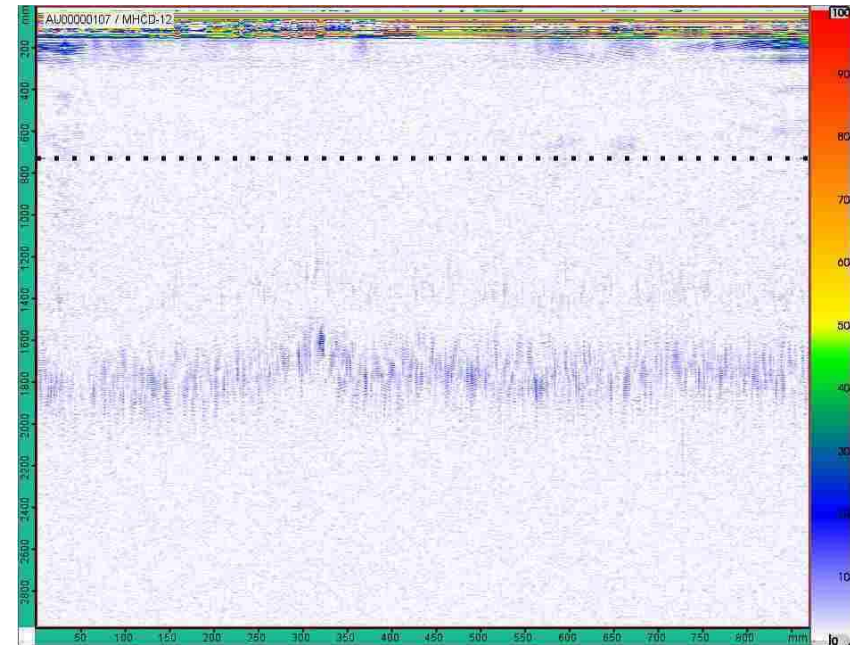
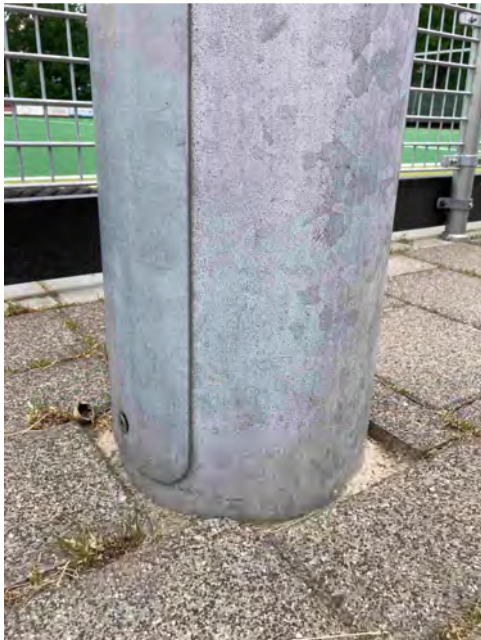
| <b>Bemerkungen:</b> | <ul style="list-style-type: none"> <li>- Der Mast ist mit Steigeisen versehen</li> <li>- Der Mast hat zwei Masttüren, die zweite Tür am 730 mm</li> </ul> | | |

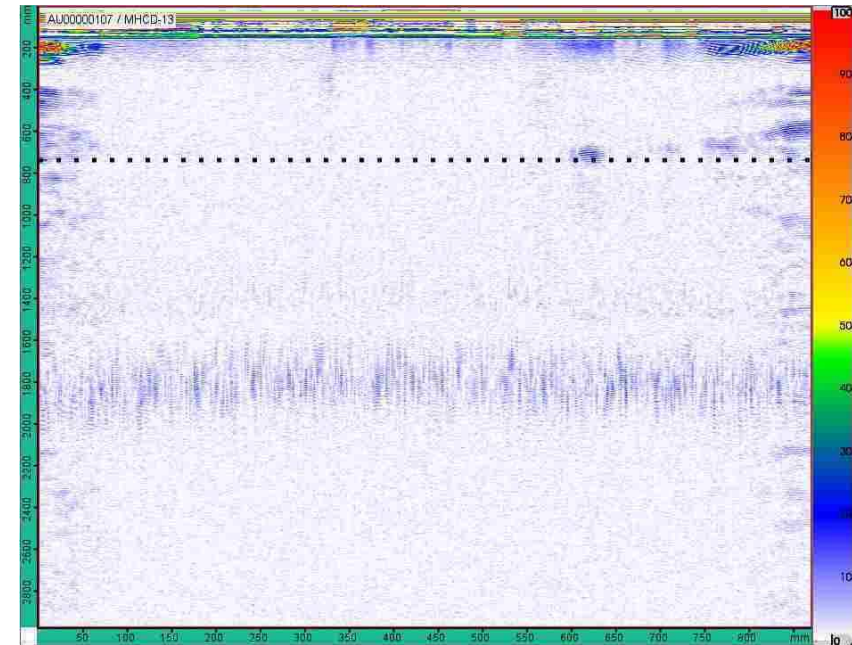
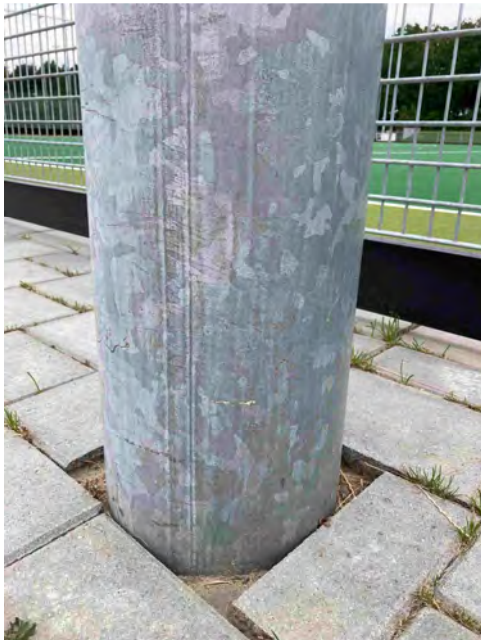
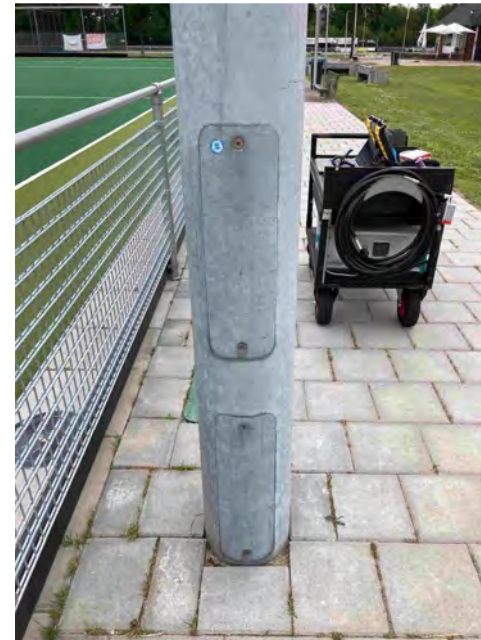
| <b>Bemerkungen:</b> | <ul style="list-style-type: none"> <li>- Der Mast ist mit Steigeisen versehen</li> <li>- Der Mast hat zwei Masttüren, die zweite Tür am 740 mm</li> </ul> | | |

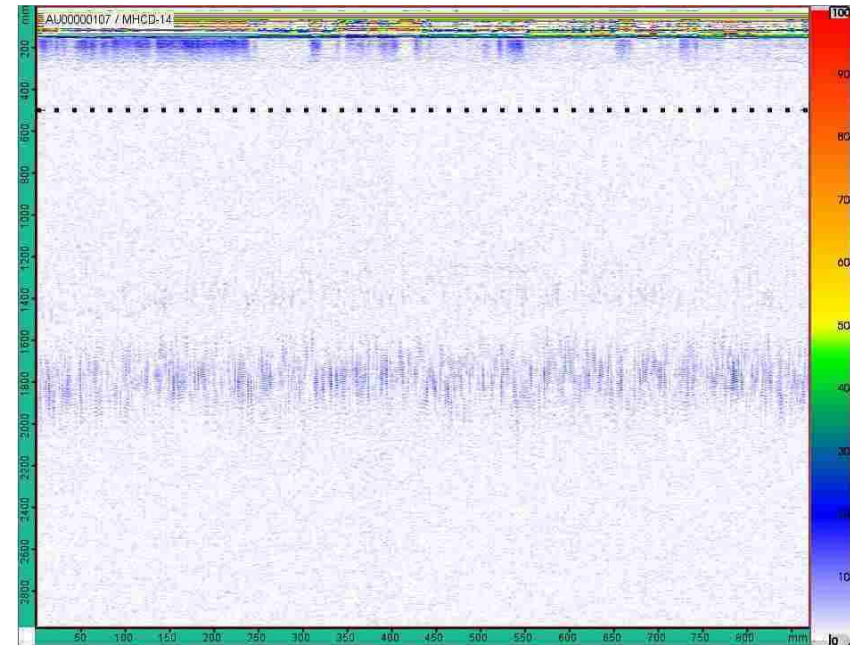
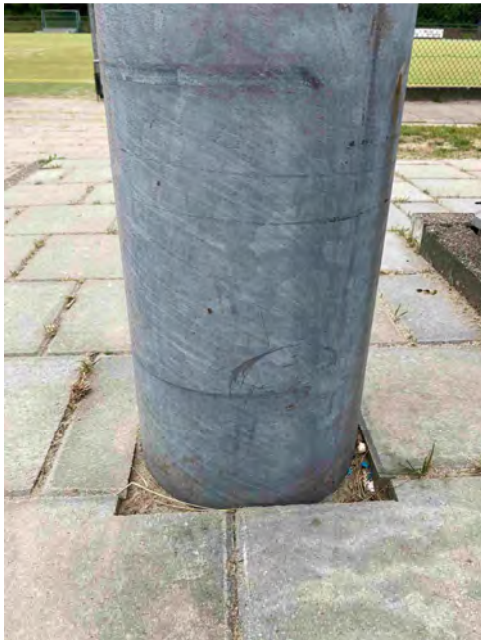
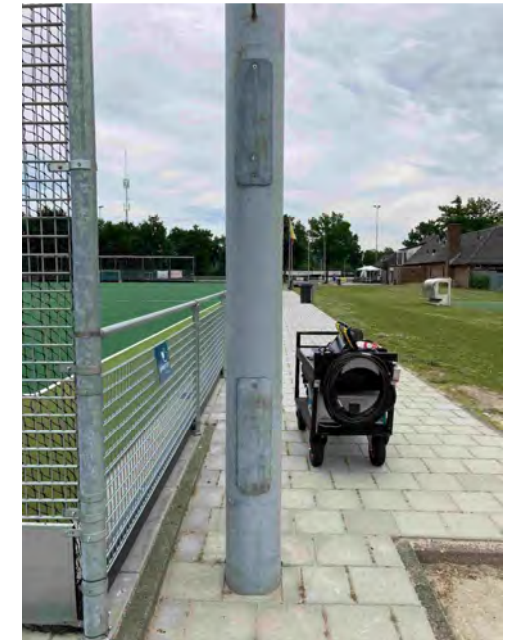
| <b>Bemerkungen:</b> | <ul style="list-style-type: none"> <li>- Der Mast ist mit Steigeisen versehen</li> <li>- Der Mast hat drei Masttüren, die zweite Tür am 1200 mm und die dritte am 1920mm</li> </ul> | | |

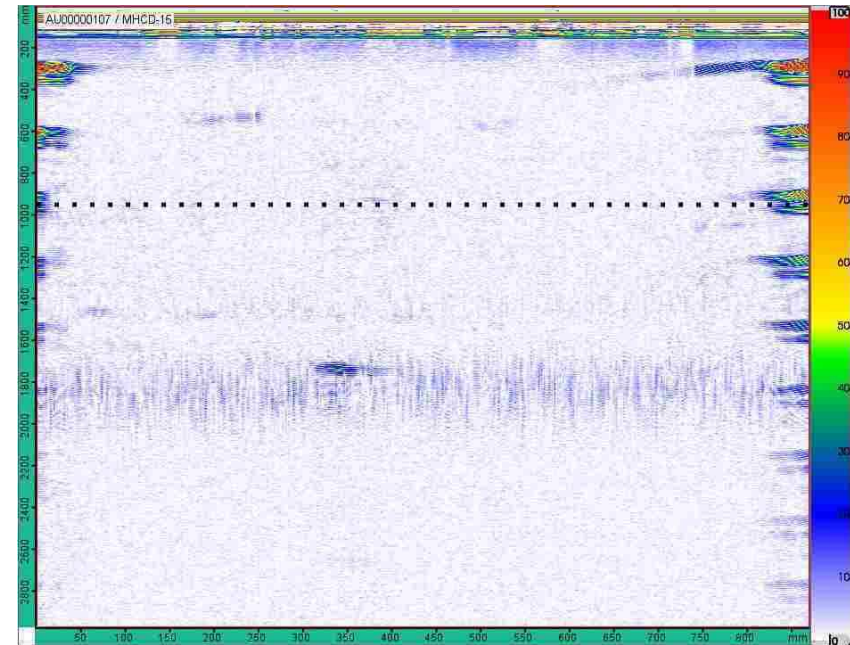
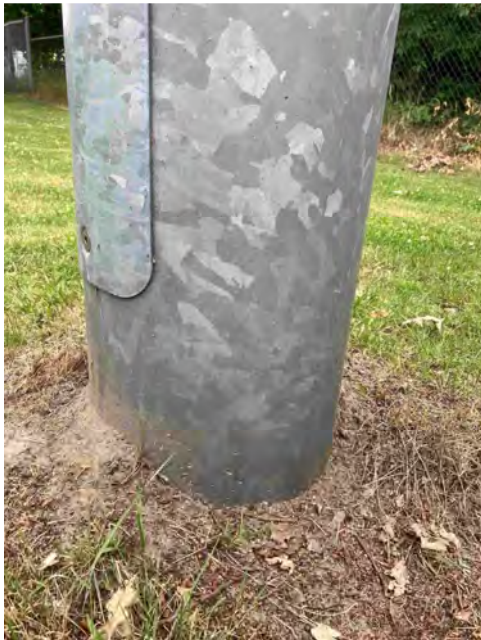
| <b>Bemerkungen:</b> | <ul style="list-style-type: none"> <li>- Der Mast ist mit Steigeisen versehen</li> <li>- Der Mast hat zwei Masttüren, die zweite Tür am 950 mm</li> </ul> | | |
