**Prüfauftrag:** AU00000107  
**Kunde:** Gemeente Heusden  
**PLZ:** 5250  
**Ort:** Vlijmen  
**Mast ID:** 6746  
**Prüftag:** 21.06.2022  
**Plan-Mast-Nr.:** 1  
**Bezirk:** MHCD  
**Ort:** Drunen  
**Strasse:** Prins Hendrikstraat 82  
**GPS-Position:** N 51,69427 E 05,14161  
**Leuchtencode:**  
**Mastart:** Stahlmast rund zylindrisch  
**Sanieren**  
**Bemerkungen:** - Türhöhe ist größer als 900 mm  
- Der Mast ist mit Steigeisen versehen

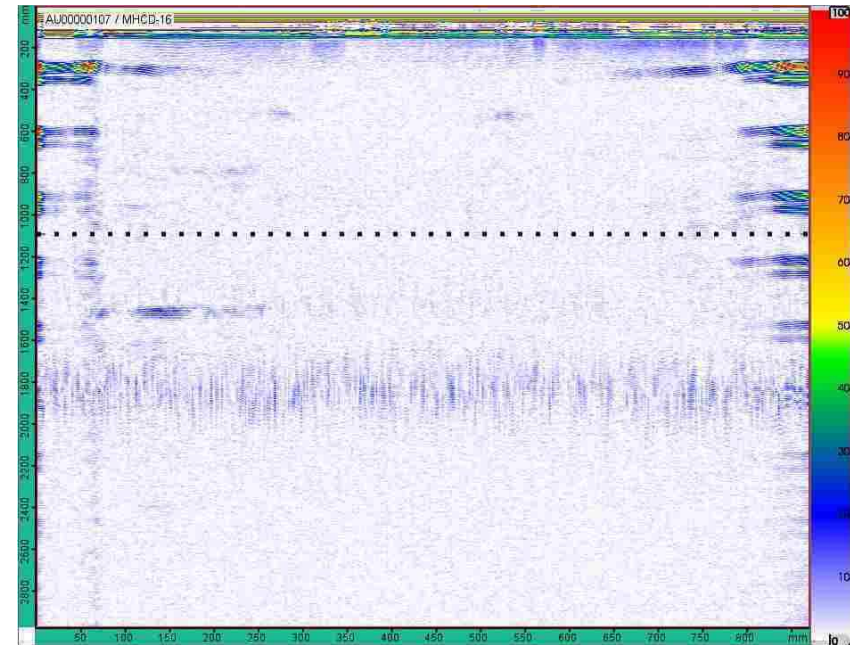
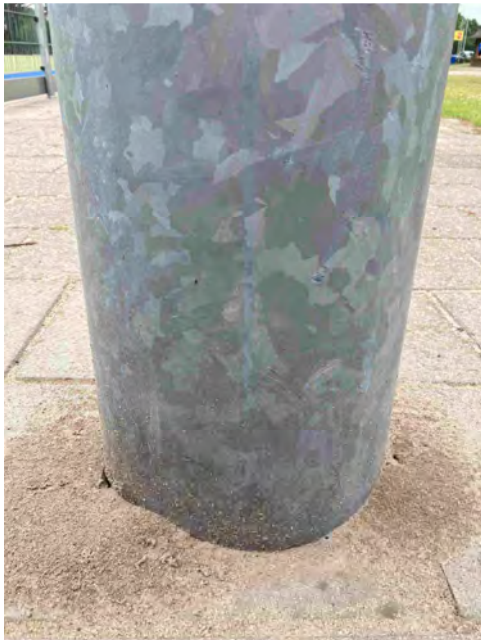
**Prüfauftrag:** AU00000107  
**Kunde:** Gemeente Heusden  
**PLZ:** 5250  
**Ort:** Vlijmen  
**Mast ID:** 6761  
**Prüftag:** 21.06.2022  
**Plan-Mast-Nr.:** 16  
**Bezirk:** MHCD  
**Ort:** Drunen  
**Strasse:** Prins Hendrikstraat 82  
**GPS-Position:** N 51,69412 E 05,14426  
**Leuchtencode:**  
**Mastart:** Stahlmast rund zylindrisch  
**Sanieren**  
**Bemerkungen:** - Der Mast ist mit Steigeisen versehen  
 - Der Mast hat zwei Masttüren, die zweite Tür am 1090 mm

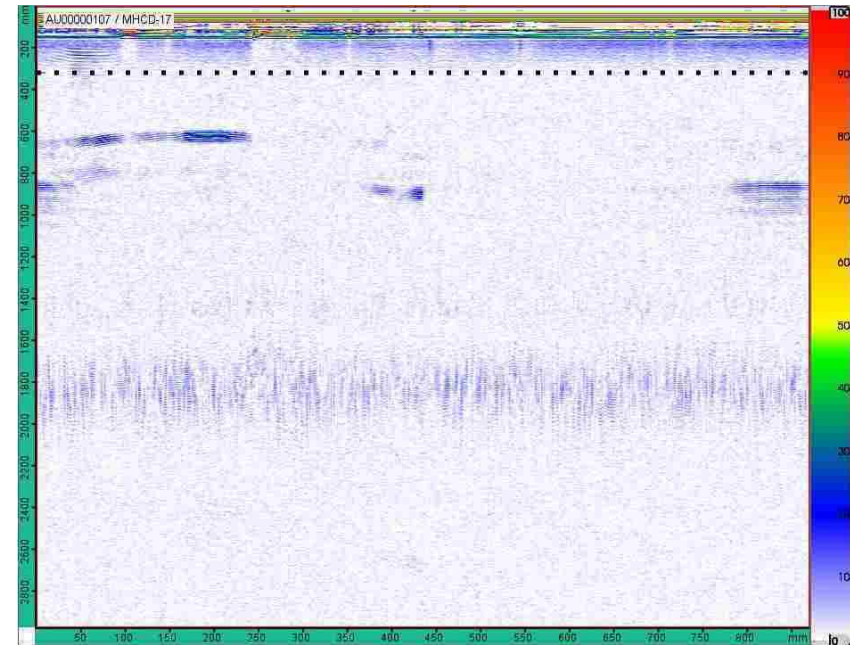
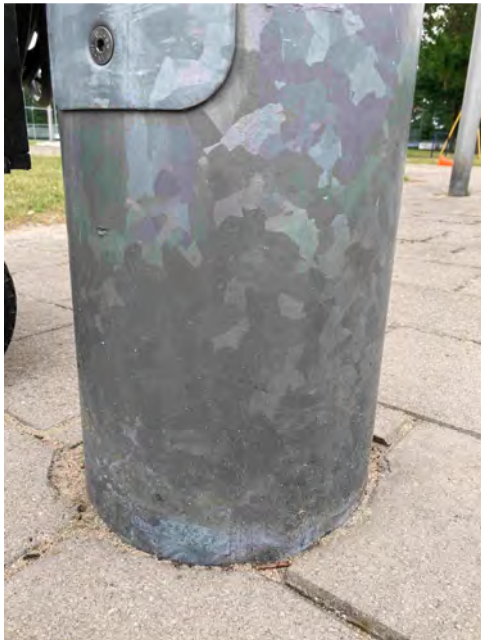
- Der Mast ist mit Steigeisen versehen
- Der Mast hat zwei Masttüren, die zweite Tür am 1130 mm

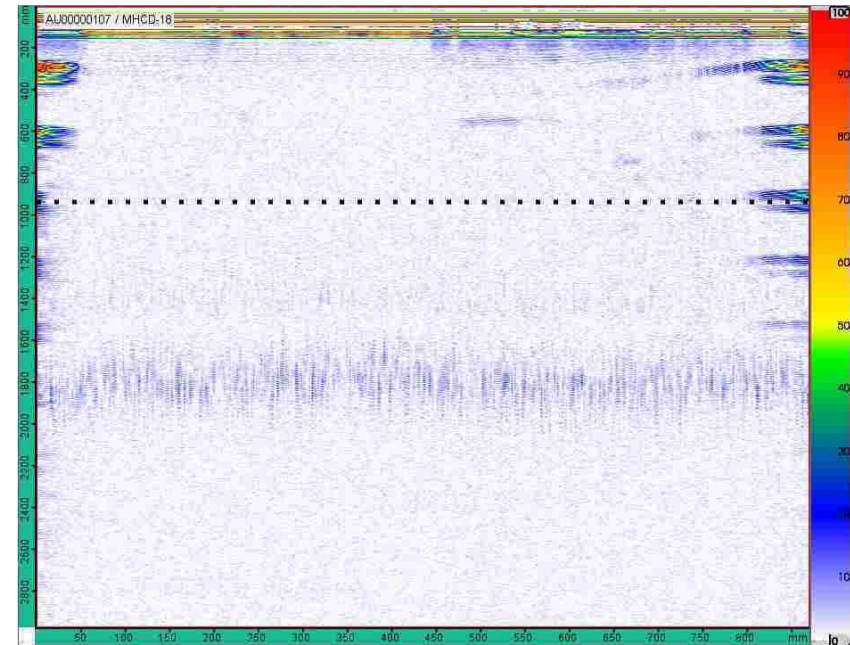
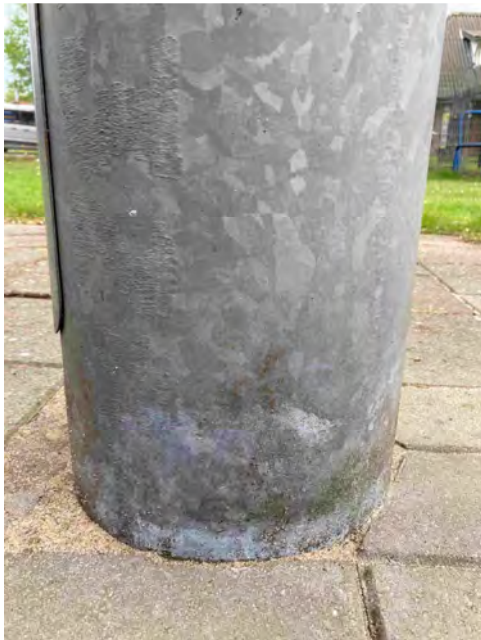
**Prüfauftrag:** AU00000107  
**Kunde:** Gemeente Heusden  
**PLZ:** 5250  
**Ort:** Vlijmen  
**Mast ID:** 6763  
**Prüftag:** 21.06.2022  
**Plan-Mast-Nr.:** 18  
**Bezirk:** MHCD  
**Ort:** Drunen  
**Strasse:** Prins Hendrikstraat 82  
**GPS-Position:** N 51,69360 E 05,14449  
**Leuchtencode:**  
**Mastart:** Stahlmast rund zylindrisch  
**Sanieren**  
**Bemerkungen:** - Der Mast ist mit Steigeisen versehen  
 - Der Mast hat zwei Masttüren, die zweite Tür am 940 mm

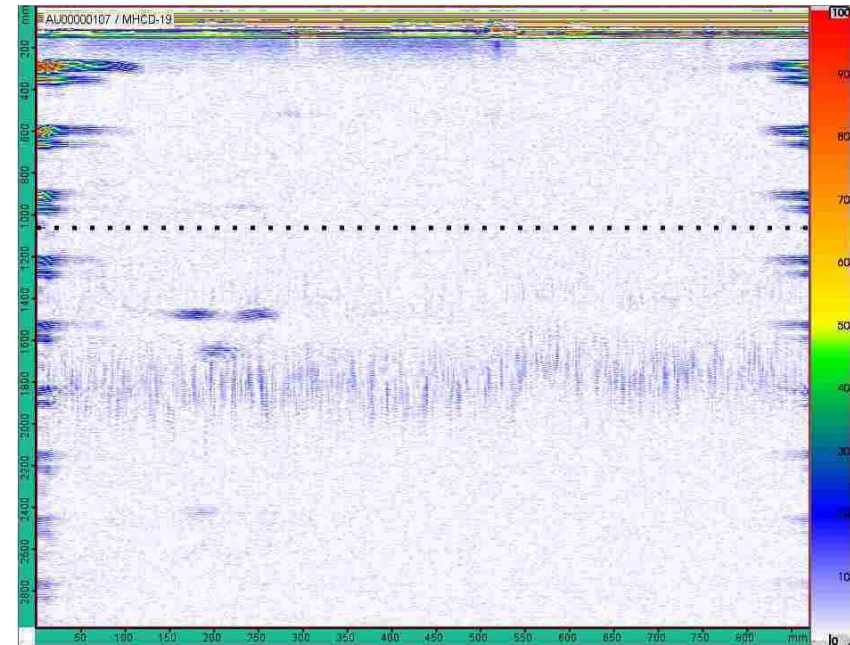
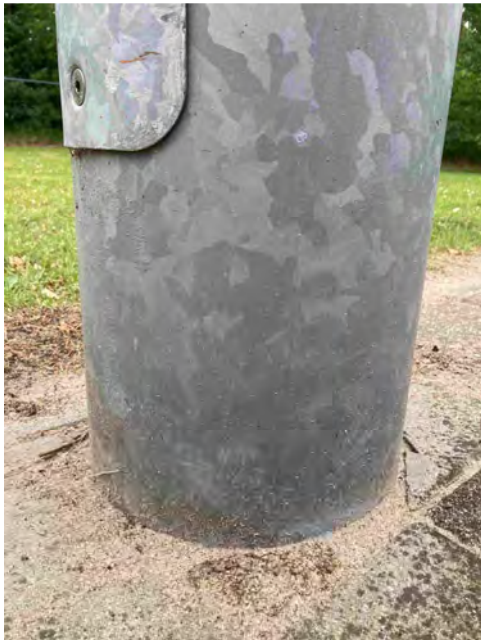
| <b>Bemerkungen:</b> | <ul style="list-style-type: none"> <li>- Der Mast ist mit Steigeisen versehen</li> <li>- Der Mast hat zwei Masttüren, die zweite Tür am 1060 mm</li> </ul> | | |

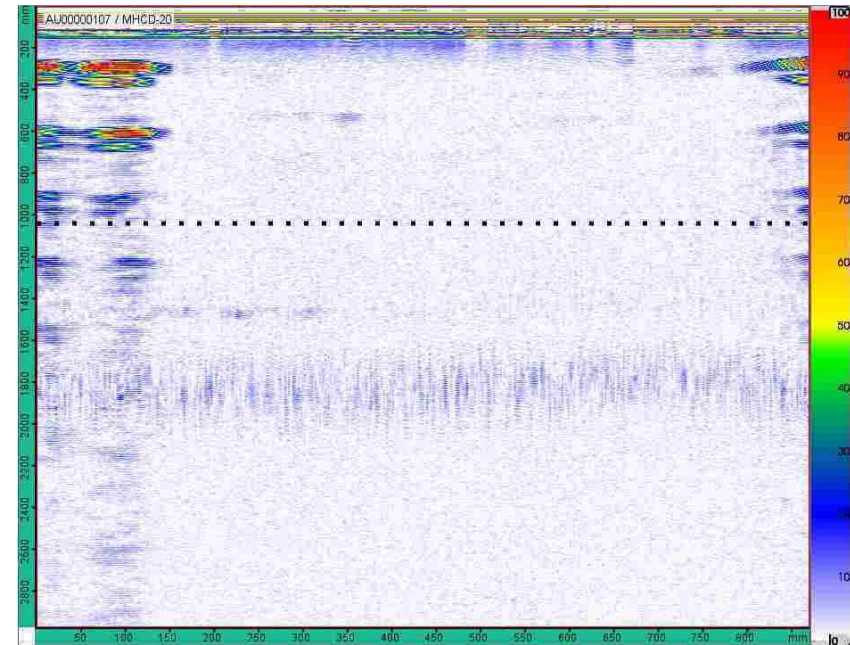
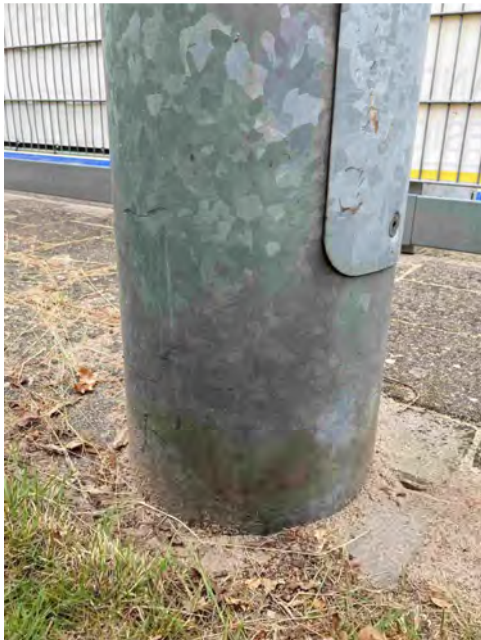
**Mast ID:** 6765  
**Prüftag:** 21.06.2022  
**Plan-Mast-Nr.:** 20  
**Bezirk:** MHCD  
**Ort:** Drunen  
**Strasse:** Prins Hendrikstraat 82  
**GPS-Position:** N 51,69403 E 05,14527  
**Leuchtencode:**  
**Mastart:** Stahlmast rund zylindrisch  
**Sanieren**  
**Bemerkungen:** - Der Mast ist mit Steigeisen versehen  
 - Der Mast hat zwei Masttüren, die zweite Tür am 1040 mm

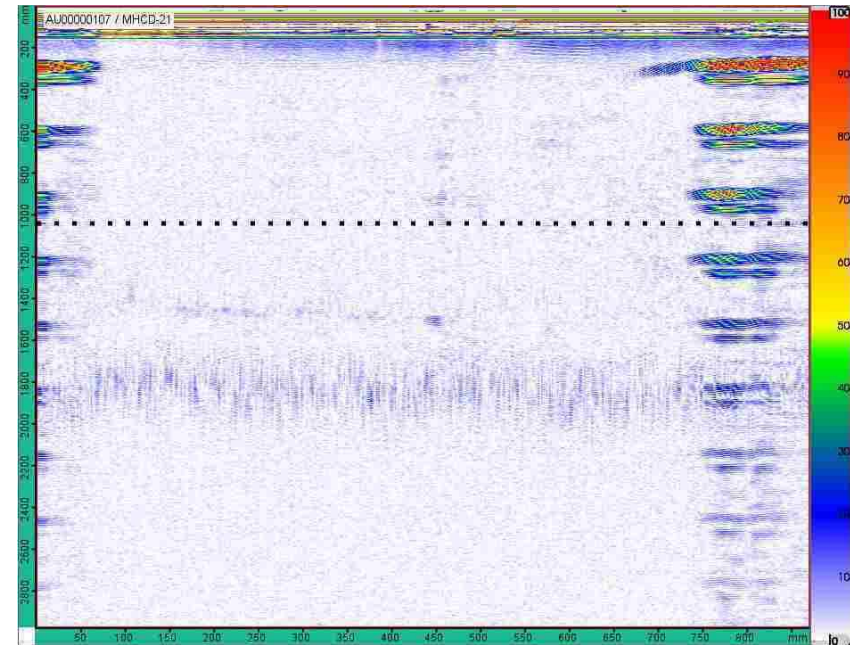
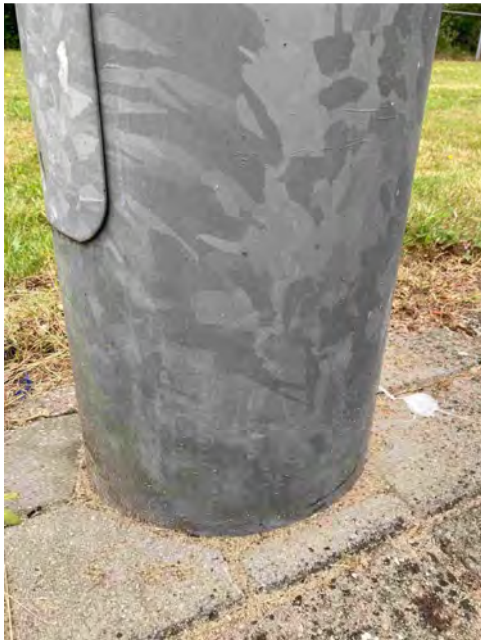
| <b>Bemerkungen:</b> | <ul style="list-style-type: none"> <li>- Der Mast ist mit Steigeisen versehen</li> <li>- Der Mast hat zwei Masttüren, die zweite Tür am 1040 mm</li> </ul> | | |

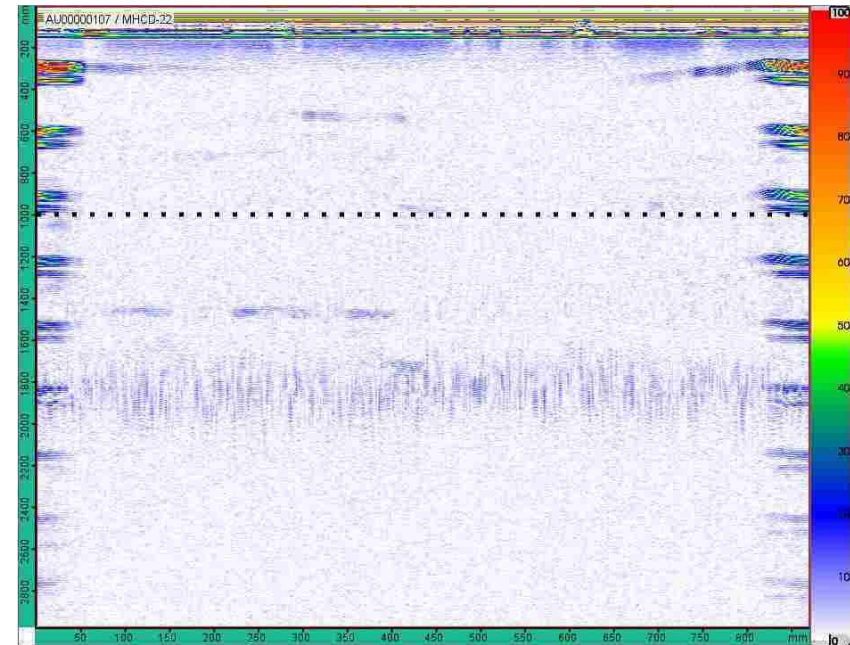
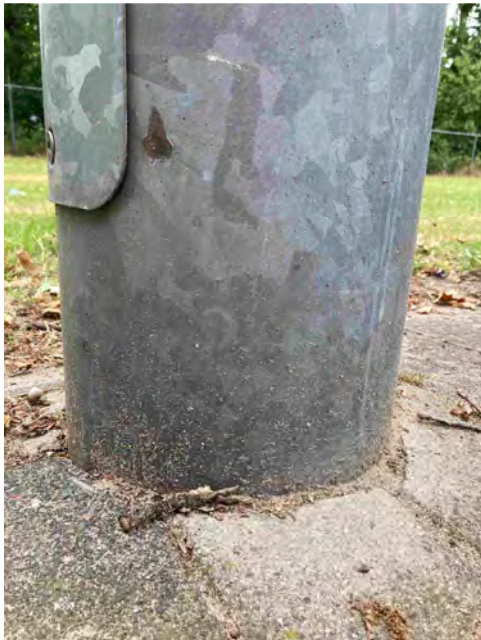
| <b>Bemerkungen:</b> | <ul style="list-style-type: none"> <li>- Der Mast ist mit Steigeisen versehen</li> <li>- Der Mast hat zwei Masttüren, die zweite Tür am 1000 mm</li> </ul> | | |
