**Prüfauftrag:** AU00000105  
**Kunde:** Gemeente Heusden  
**PLZ:** 5250  
**Ort:** Vlijmen  
**Mast ID:** 6730  
**Prüftag:** 28.06.2022  
**Plan-Mast-Nr.:** 1  
**Bezirk:** FC Drunen  
**Ort:** Drunen  
**Strasse:** Torenstraat 150  
**GPS-Position:** N 51,67264 E 05,13225  
**Leuchtencode:**  
**Mastart:** Stahlmast rund konisch  
**Sanieren**  
**Bemerkungen:** - Der Mast ist mit steigeisen verzehen

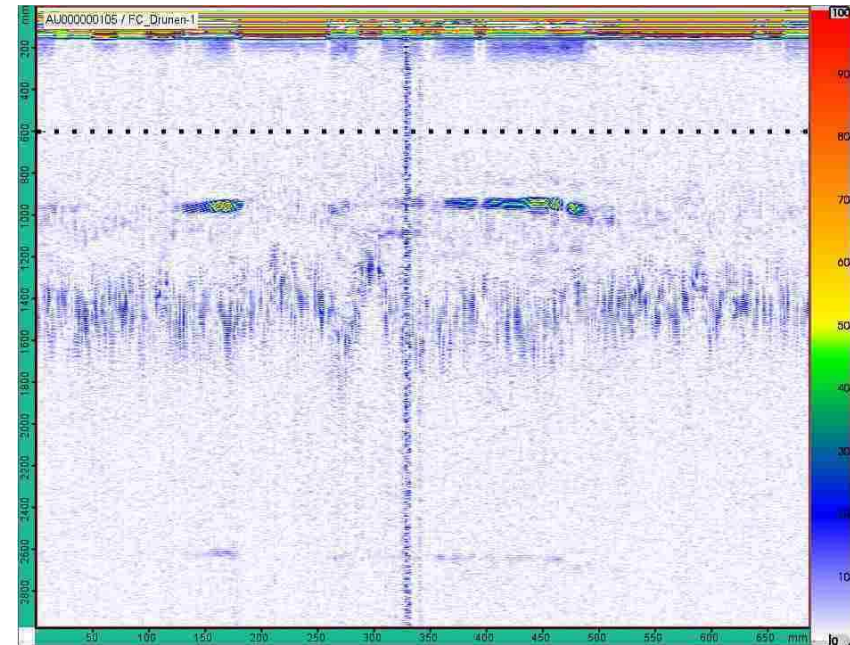
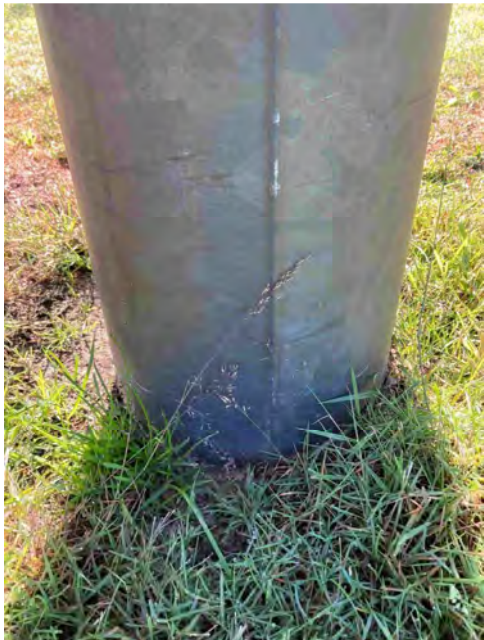
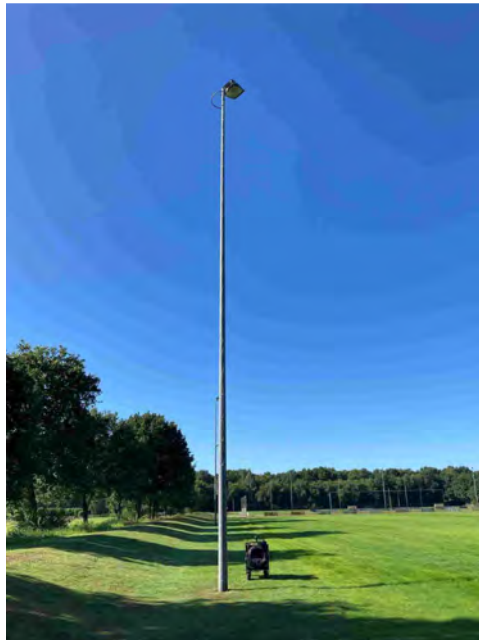
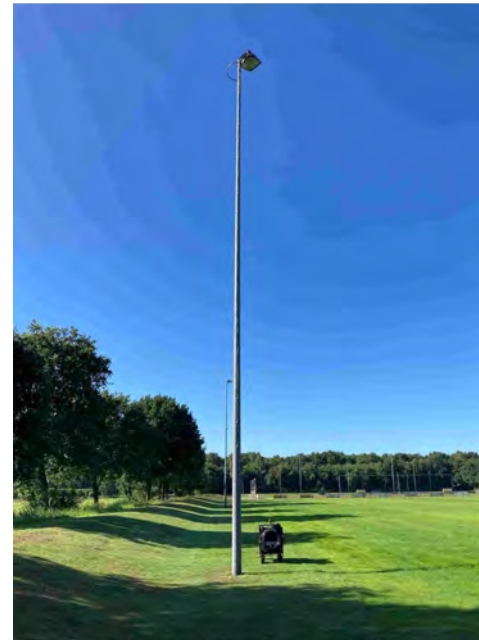
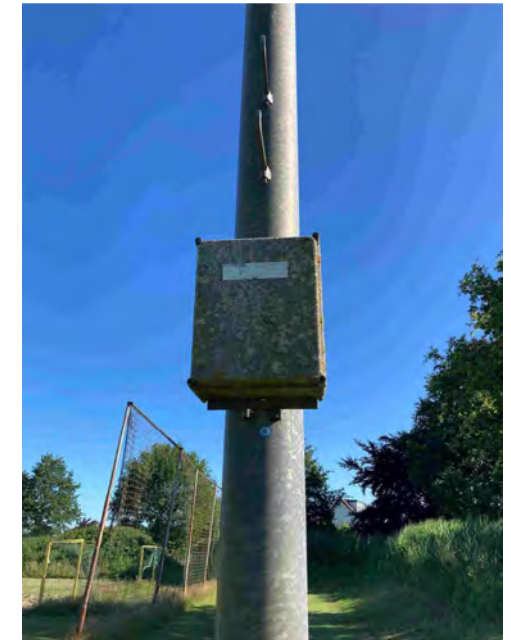
**Erdeintritt [mm]:** 600  
**LPH [m]:** 15,3  
**Wandstärke [mm]:** 2,9  
**Umfang / D [mm]:** 690  
**Anbauten:** 1  
**Ersetzen:**  
**Voraussichtliche Betriebssicherheit bis:** 2028

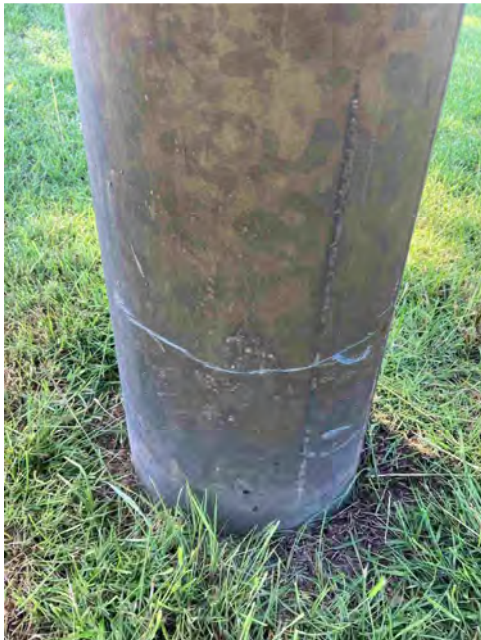
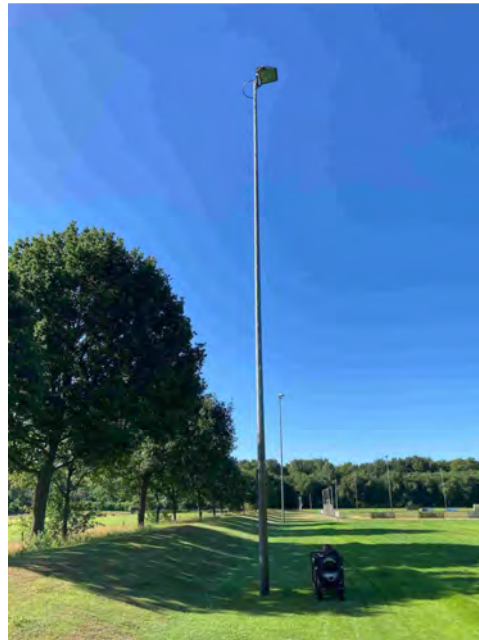
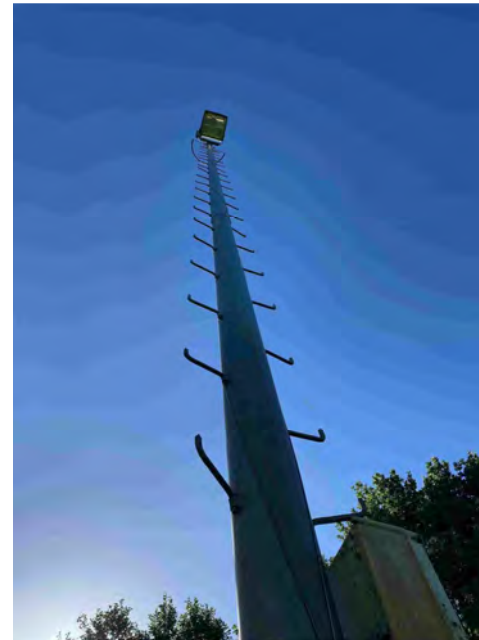
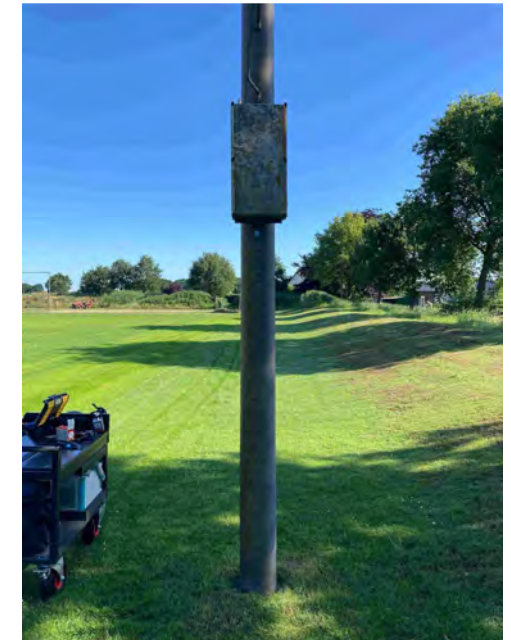
**Mast ID:** 6731  
**Prüftag:** 28.06.2022  
**Plan-Mast-Nr.:** 2  
**Bezirk:** FC Drunen  
**Ort:** Drunen  
**Strasse:** Torensstraat 150  
**GPS-Position:** N 51,67212 E 05,13217  
**Leuchtencode:**  
**Mastart:** Stahlmast rund konisch  
**Sanieren**  
**Bemerkungen:** Der Mast ist mit steigeisen verzehen

**Erdeintritt [mm]:** 600  
**LPH [m]:** 15,3  
**Wandstärke [mm]:** 3,1  
**Umfang / D [mm]:** 690  
**Anbauten:** 1  
**Ersetzen:**  
**Voraussichtliche Betriebssicherheit bis:** 2028

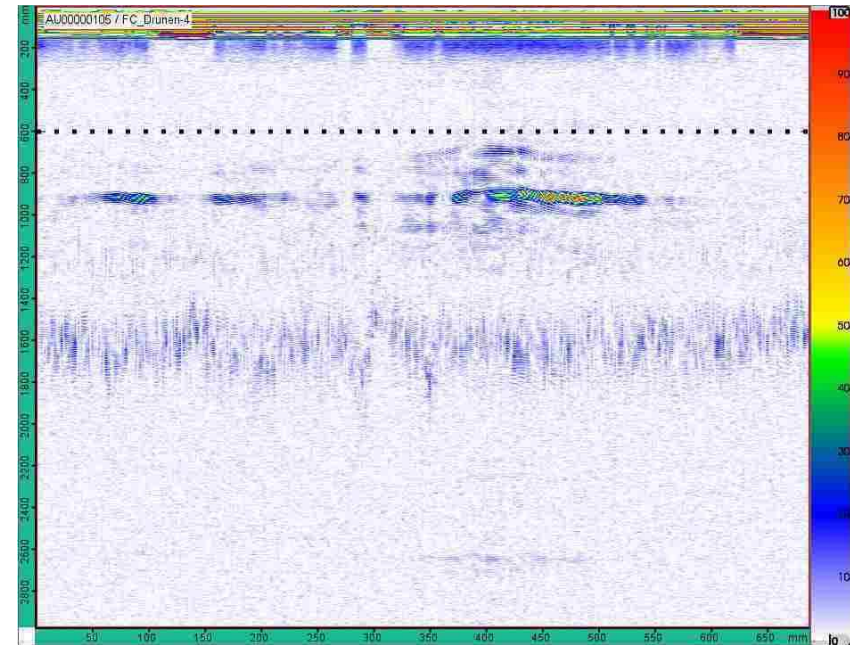
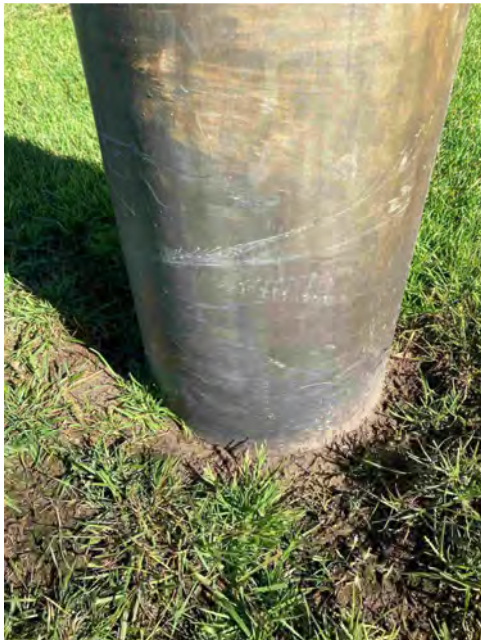
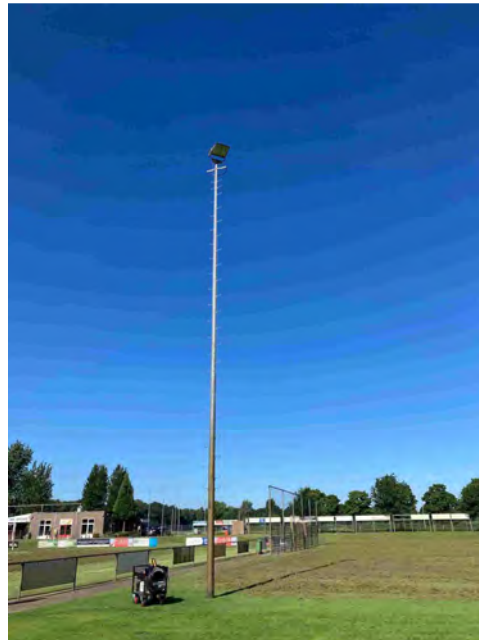
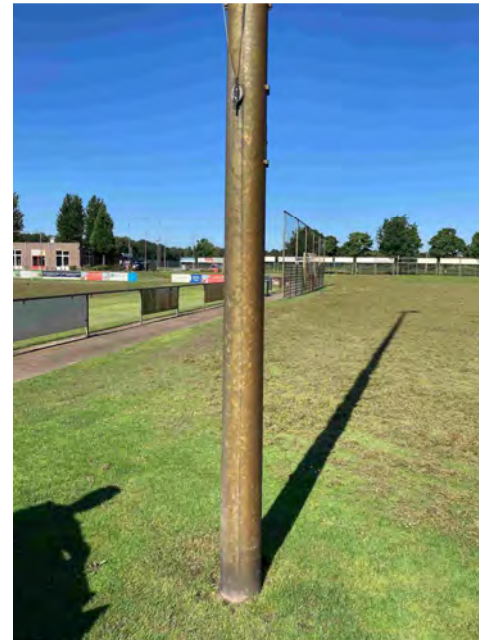
**Prüfauftrag:** AU00000105  
**Kunde:** Gemeente Heusden  
**PLZ:** 5250  
**Ort:** Vlijmen  
**Mast ID:** 6733  
**Prüftag:** 28.06.2022  
**Plan-Mast-Nr.:** 4  
**Bezirk:** FC Drunen  
**Ort:** Drunen  
**Strasse:** Torenstraat 150  
**GPS-Position:** N 51,67169 E 05,13104  
**Leuchtencode:**  
**Mastart:** Stahlmast rund konisch  
**Sanieren**  
**Bemerkungen:** Der Mast ist mit steigeisen verzehen

**Erdeintritt [mm]:** 600  
**LPH [m]:** 15,3  
**Wandstärke [mm]:** 3,8  
**Umfang / D [mm]:** 690  
**Anbauten:**  
**Ersetzen:**  
**Voraussichtliche Betriebssicherheit bis:** 2028

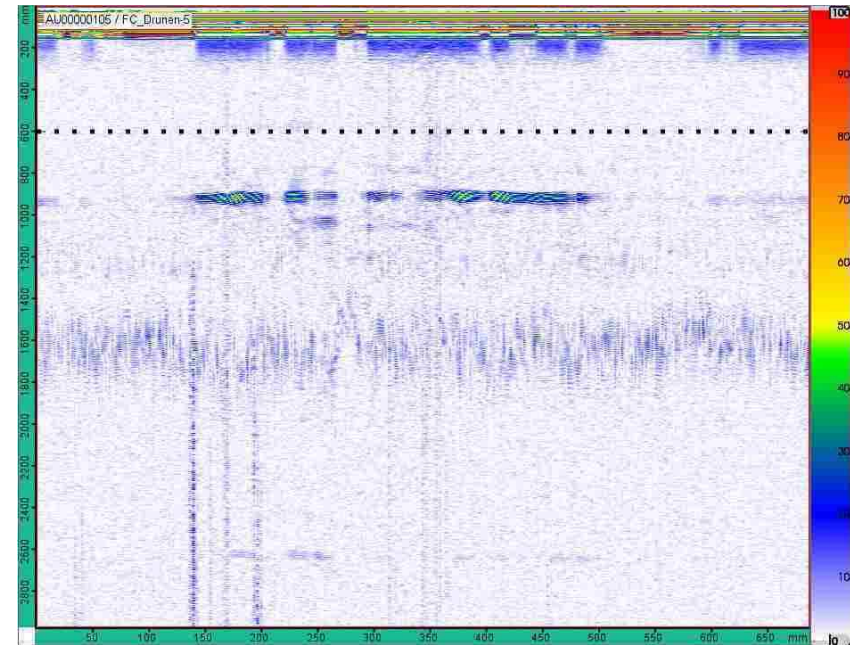
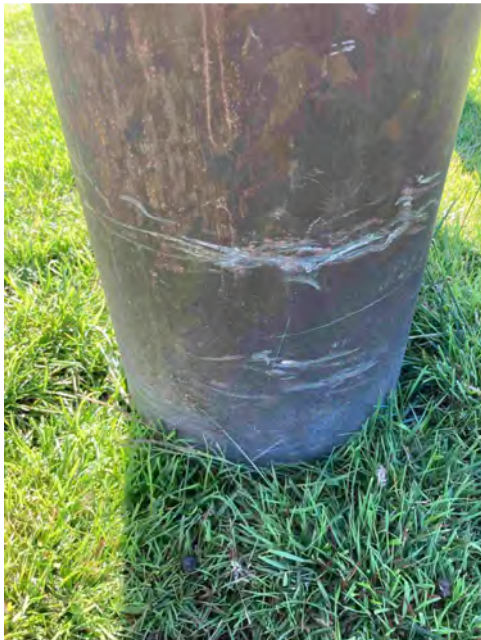
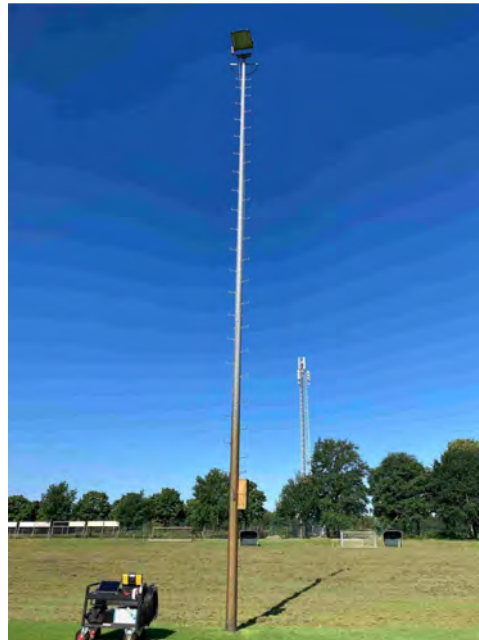
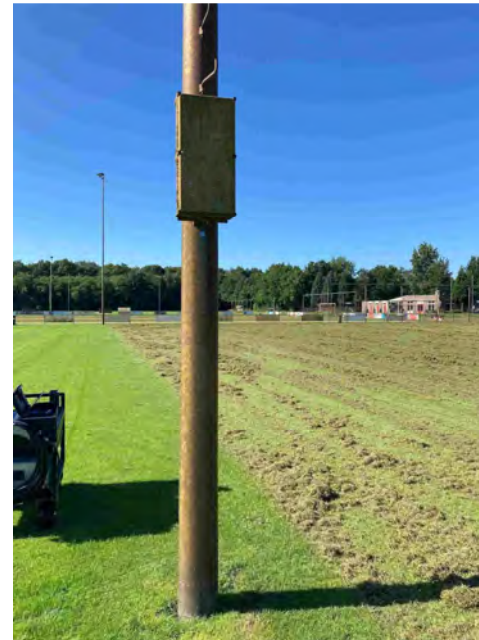
**Prüfauftrag:** AU00000105  
**Kunde:** Gemeente Heusden  
**PLZ:** 5250  
**Ort:** Vlijmen  
**Mast ID:** 6734  
**Prüftag:** 28.06.2022  
**Plan-Mast-Nr.:** 5  
**Bezirk:** FC Drunen  
**Ort:** Drunen  
**Strasse:** Torestraat 150  
**GPS-Position:** N 51,67218 E 05,13111  
**Leuchtencode:**  
**Mastart:** Stahlmast rund konisch  
**Sanieren**  
**Bemerkungen:** Der Mast ist mit steigeisen verzehen

**Erdeintritt [mm]:** 600  
**LPH [m]:** 15,4  
**Wandstärke [mm]:** 3,9  
**Umfang / D [mm]:** 690  
**Anbauten:** 1  
**Ersetzen:**  
**Voraussichtliche Betriebssicherheit bis:** 2028

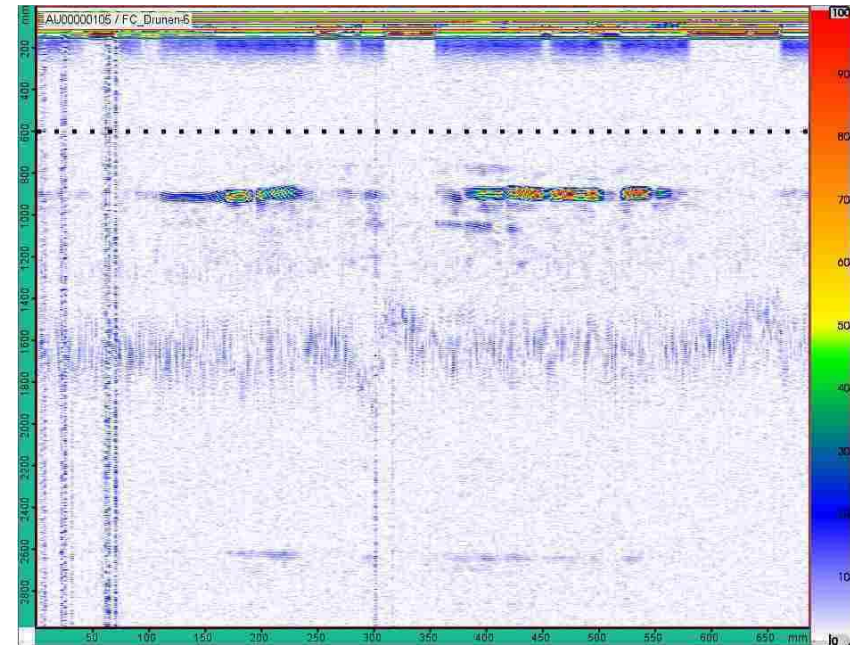
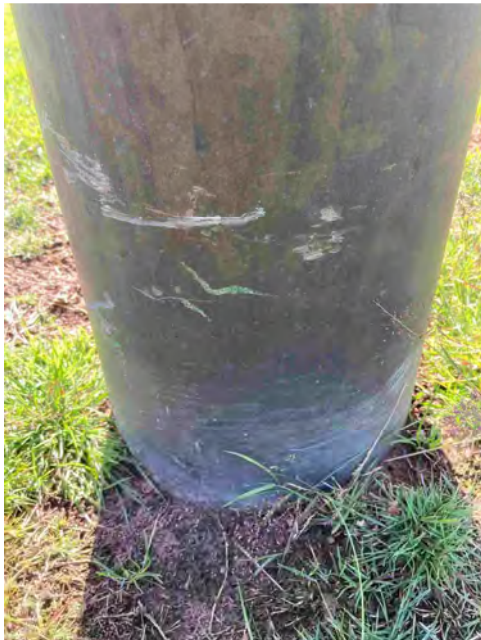
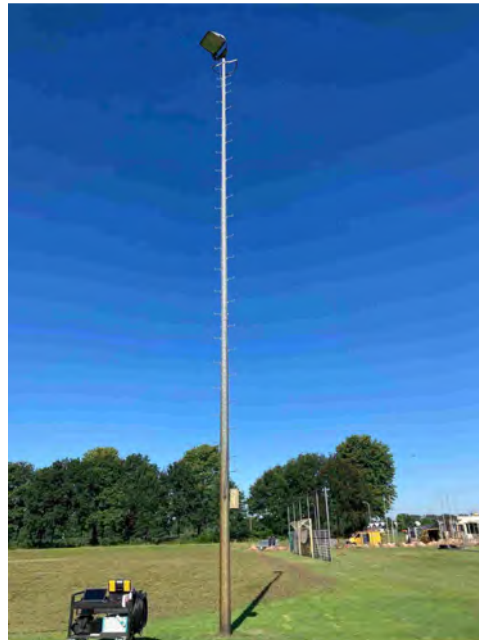
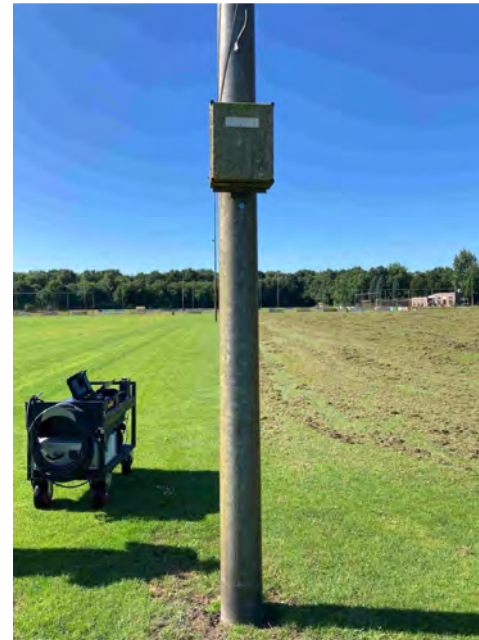
**Prüfauftrag:** AU00000105  
**Kunde:** Gemeente Heusden  
**PLZ:** 5250  
**Ort:** Vlijmen  
**Mast ID:** 6735  
**Prüftag:** 28.06.2022  
**Plan-Mast-Nr.:** 6  
**Bezirk:** FC Drunen  
**Ort:** Drunen  
**Strasse:** Torestraat 150  
**GPS-Position:** N 51,67261 E 05,13113  
**Leuchtcodes:**  
**Mastart:** Stahlmast rund konisch  
**Sanieren**  
**Bemerkungen:** Der Mast ist mit steigeisen verzehen

**Erdeintritt [mm]:** 600  
**LPH [m]:** 15,4  
**Wandstärke [mm]:** 3,8  
**Umfang / D [mm]:** 690  
**Anbauten:** 1  
**Ersetzen:**  
**Voraussichtliche Betriebssicherheit bis:** 2028

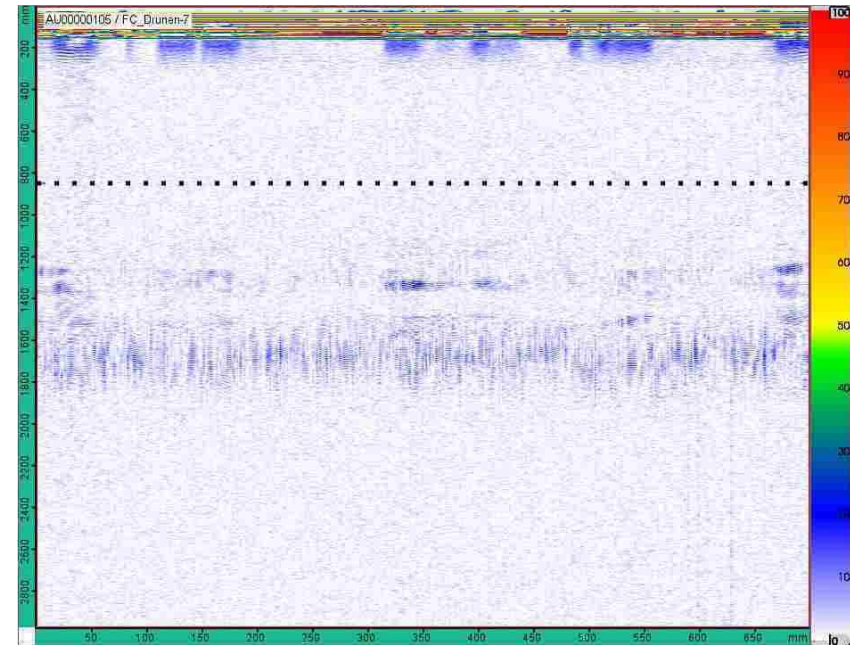
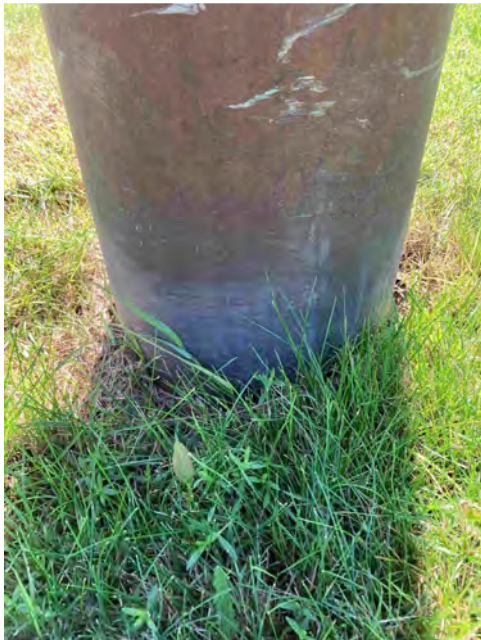
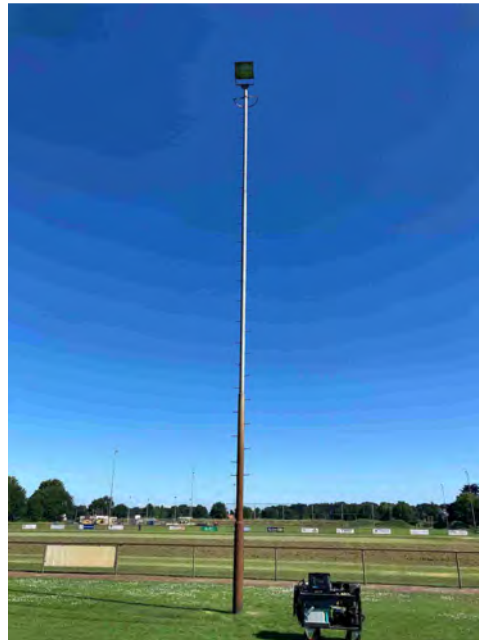
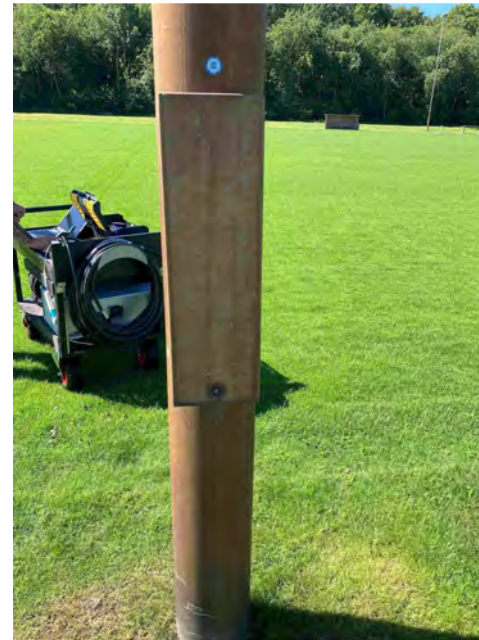
**Prüfauftrag:** AU00000105  
**Kunde:** Gemeente Heusden  
**PLZ:** 5250  
**Ort:** Vlijmen  
**Mast ID:** 6736  
**Prüftag:** 28.06.2022  
**Plan-Mast-Nr.:** 7  
**Bezirk:** FC Drunen  
**Ort:** Drunen  
**Strasse:** Torenstraat 150  
**GPS-Position:** N 51,67087 E 05,13171  
**Leuchtencode:**  
**Mastart:** Stahlmast rund zylindrisch  
**Sanieren**  
**Bemerkungen:** Der Mast ist mit steigeisen verzehen

**Erdeintritt [mm]:** 850  
**LPH [m]:** 15,3  
**Wandstärke [mm]:** 3,9  
**Umfang / D [mm]:** 700  
**Anbauten:**  
**Ersetzen:**  
**Voraussichtliche Betriebssicherheit bis:** 2028

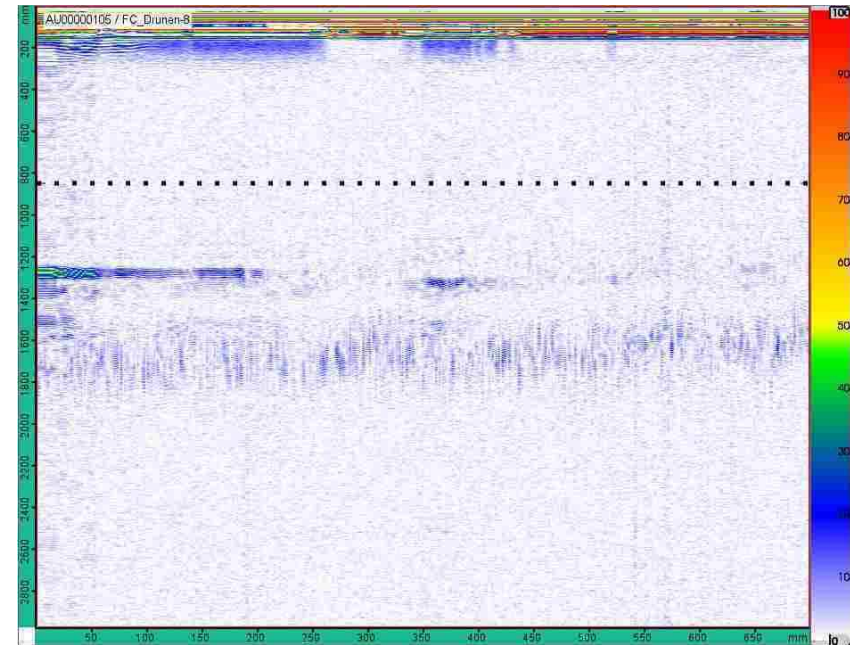
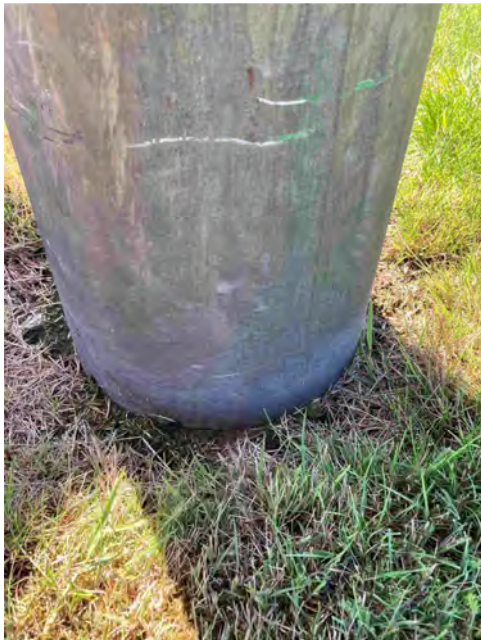
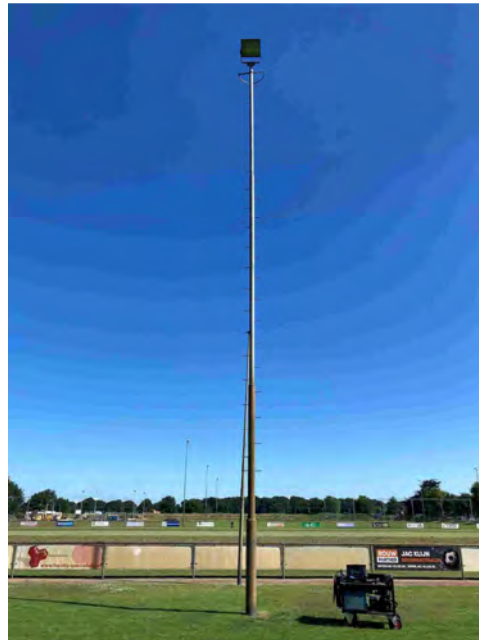
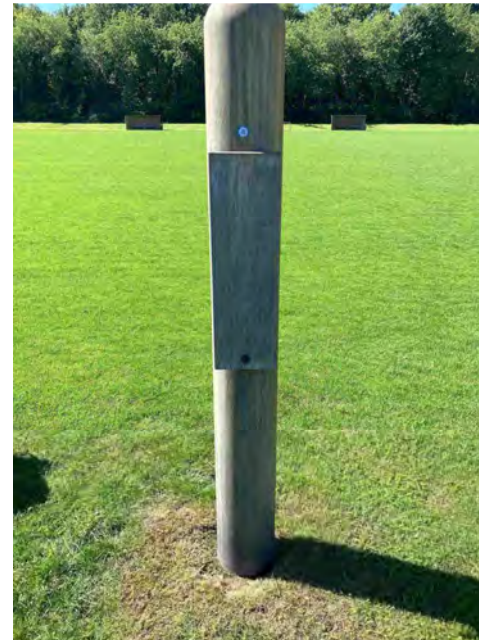
**Prüfauftrag:** AU00000105  
**Kunde:** Gemeente Heusden  
**PLZ:** 5250  
**Ort:** Vlijmen  
**Mast ID:** 6737  
**Prüftag:** 28.06.2022  
**Plan-Mast-Nr.:** 8  
**Bezirk:** FC Drunen  
**Ort:** Drunen  
**Strasse:** Torenstraat 150  
**GPS-Position:** N 51,67087 E 05,13120  
**Leuchtencode:**  
**Mastart:** Stahlmast rund zylindrisch  
**Sanieren**  
**Bemerkungen:** Der Mast ist mit steigeisen verzehen

**Erdeintritt [mm]:** 850  
**LPH [m]:** 15,3  
**Wandstärke [mm]:** 4  
**Umfang / D [mm]:** 700  
**Anbauten:**  
**Ersetzen:**  
**Voraussichtliche Betriebssicherheit bis:** 2028

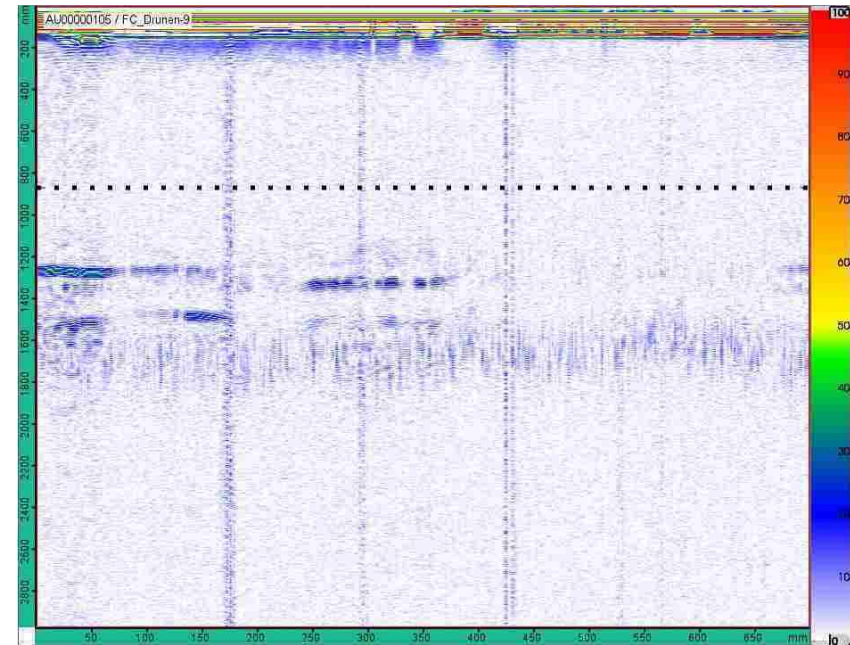
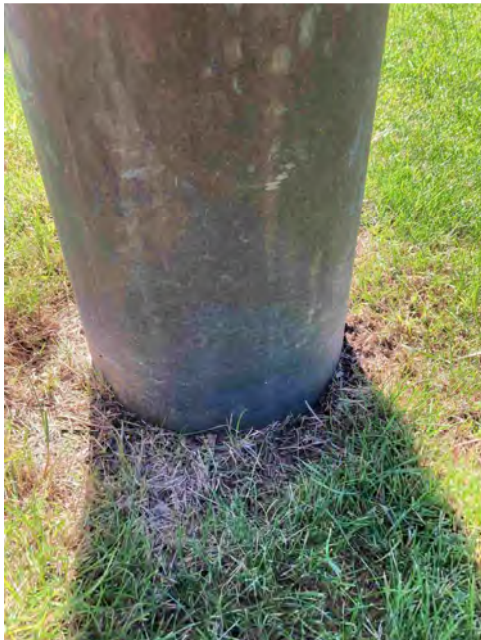
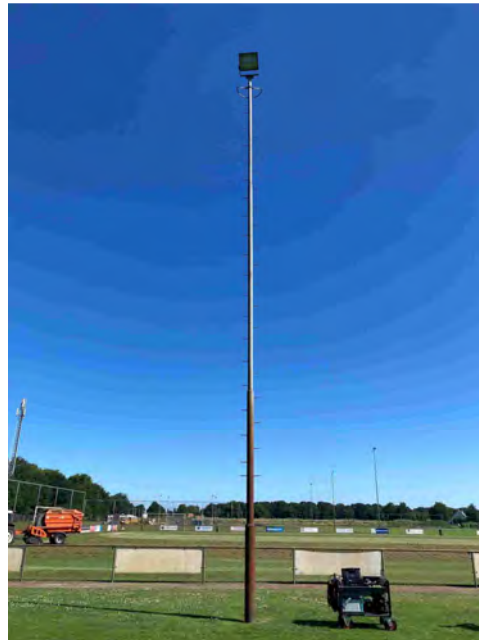
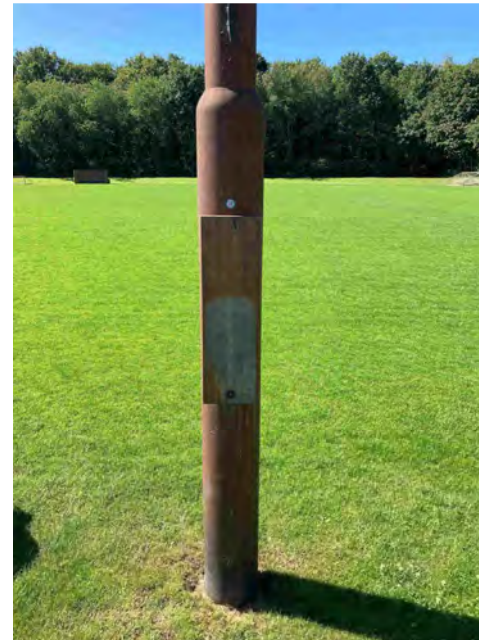
**Prüfauftrag:** AU00000105  
**Kunde:** Gemeente Heusden  
**PLZ:** 5250  
**Ort:** Vlijmen  
**Mast ID:** 6738  
**Prüftag:** 28.06.2022  
**Plan-Mast-Nr.:** 9  
**Bezirk:** FC Drunen  
**Ort:** Drunen  
**Strasse:** Torenstraat 150  
**GPS-Position:** N 51,67093 E 05,13064  
**Leuchtencode:**  
**Mastart:** Stahlmast rund zylindrisch  
**Sanieren**  
**Bemerkungen:** Der Mast ist mit steigeisen verzehen

**Erdeintritt [mm]:** 870  
**LPH [m]:** 15,4  
**Wandstärke [mm]:** 3,9  
**Umfang / D [mm]:** 700  
**Anbauten:**  
**Ersetzen:**  
**Voraussichtliche Betriebssicherheit bis:** 2028

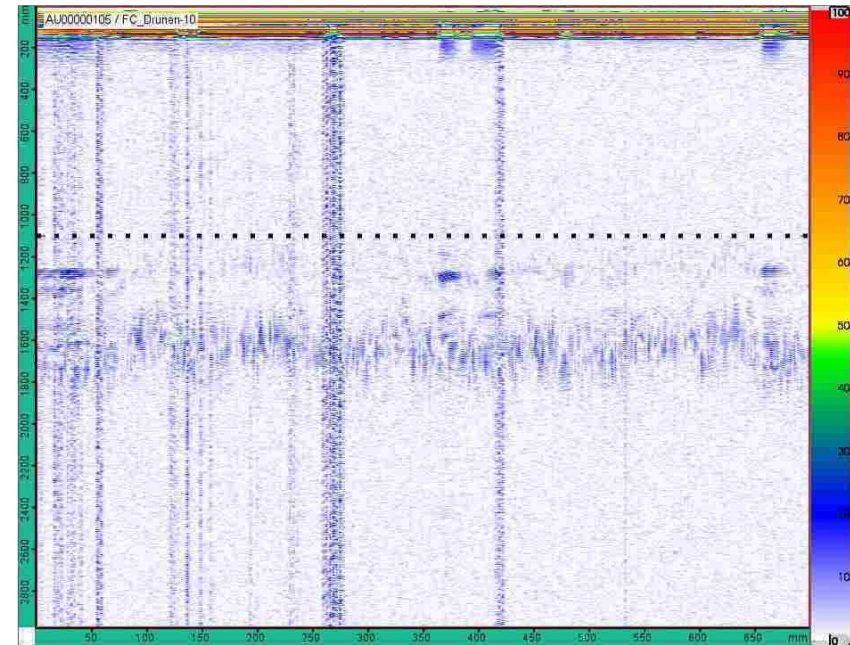
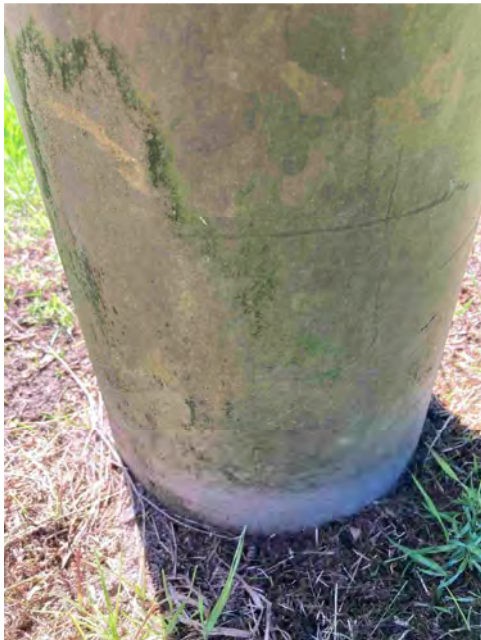
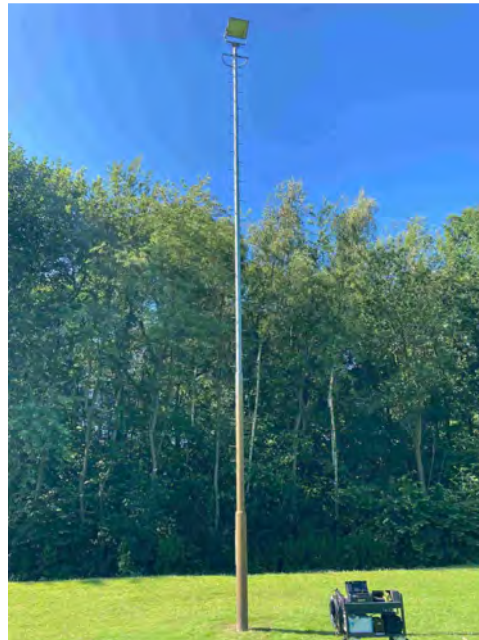
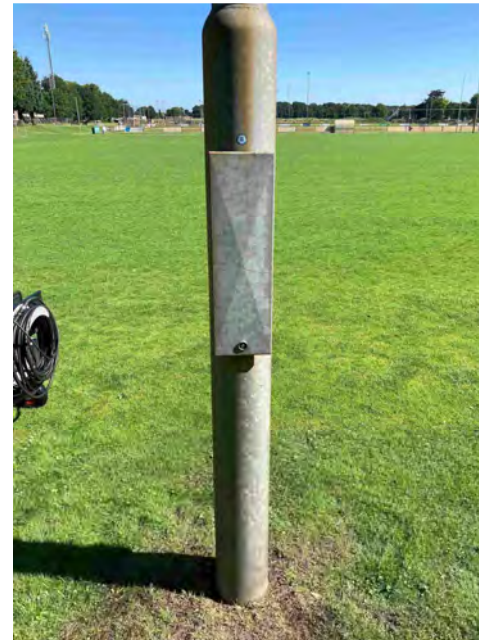
**Prüfauftrag:** AU00000105  
**Kunde:** Gemeente Heusden  
**PLZ:** 5250  
**Ort:** Vlijmen  
**Mast ID:** 6739  
**Prüftag:** 28.06.2022  
**Plan-Mast-Nr.:** 10  
**Bezirk:** FC Drunen  
**Ort:** Drunen  
**Strasse:** Torenstraat 150  
**GPS-Position:** N 51,67020 E 05,13052  
**Leuchtencode:**  
**Mastart:** Stahlmast rund zylindrisch  
**Sanieren**  
**Bemerkungen:** Der Mast ist mit steigeisen verzehen  
 - Türhöhe ist größer als 900 mm

**Erdeintritt [mm]:** 1100  
**LPH [m]:** 15,6  
**Wandstärke [mm]:** 4  
**Umfang / D [mm]:** 700  
**Anbauten:**  
**Ersetzen:**  
**Voraussichtliche Betriebssicherheit bis:** 2028

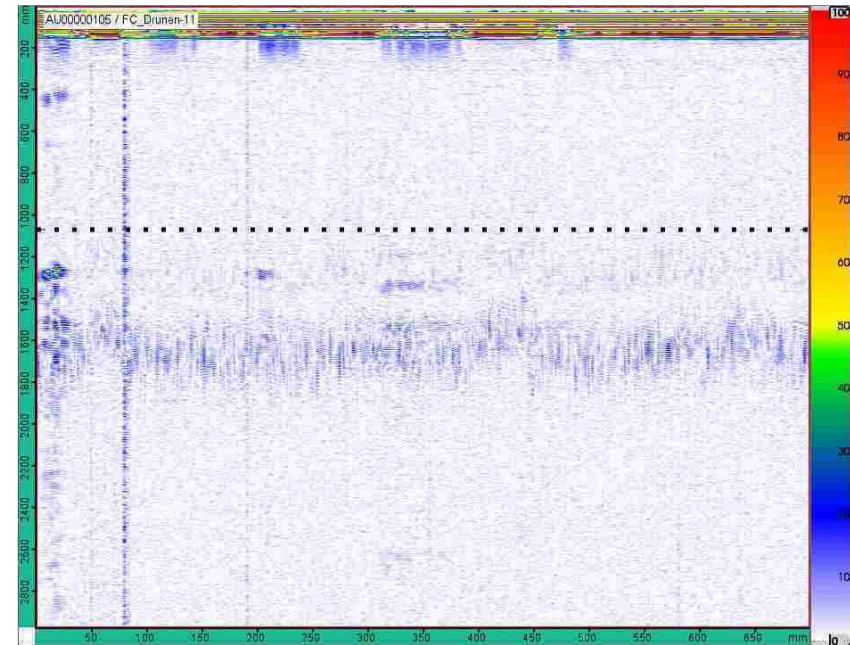
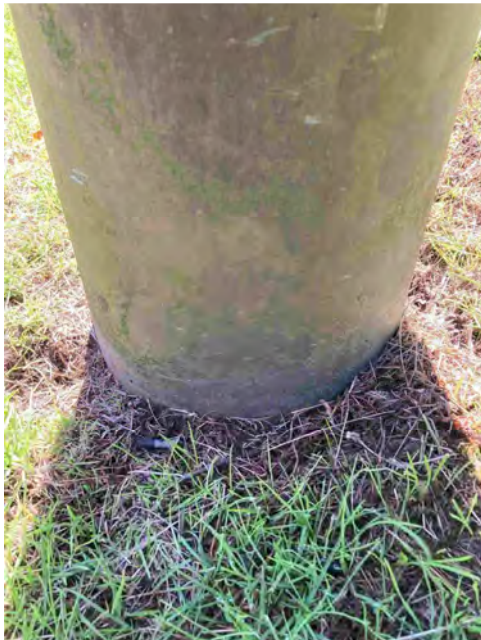
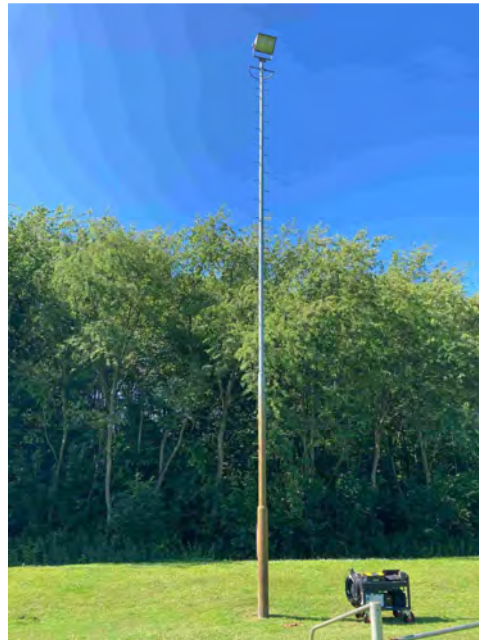
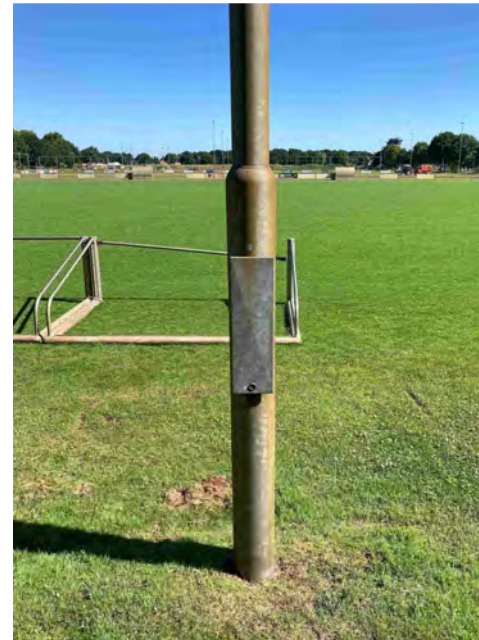
**Prüfauftrag:** AU00000105  
**Kunde:** Gemeente Heusden  
**PLZ:** 5250  
**Ort:** Vlijmen  
**Mast ID:** 6740  
**Prüftag:** 28.06.2022  
**Plan-Mast-Nr.:** 11  
**Bezirk:** FC Drunen  
**Ort:** Drunen  
**Strasse:** Torenstraat 150  
**GPS-Position:** N 51,67026 E 05,13108  
**Leuchtencode:**  
**Mastart:** Stahlmast rund konisch  
**Sanieren**  
**Bemerkungen:** Der Mast ist mit steigeisen verzehen  
 - Türhöhe ist größer als 900 mm

**Erdeintritt [mm]:** 1070  
**LPH [m]:** 15,6  
**Wandstärke [mm]:** 3,9  
**Umfang / D [mm]:** 700  
**Anbauten:**  
**Ersetzen:**  
**Voraussichtliche Betriebssicherheit bis:** 2028

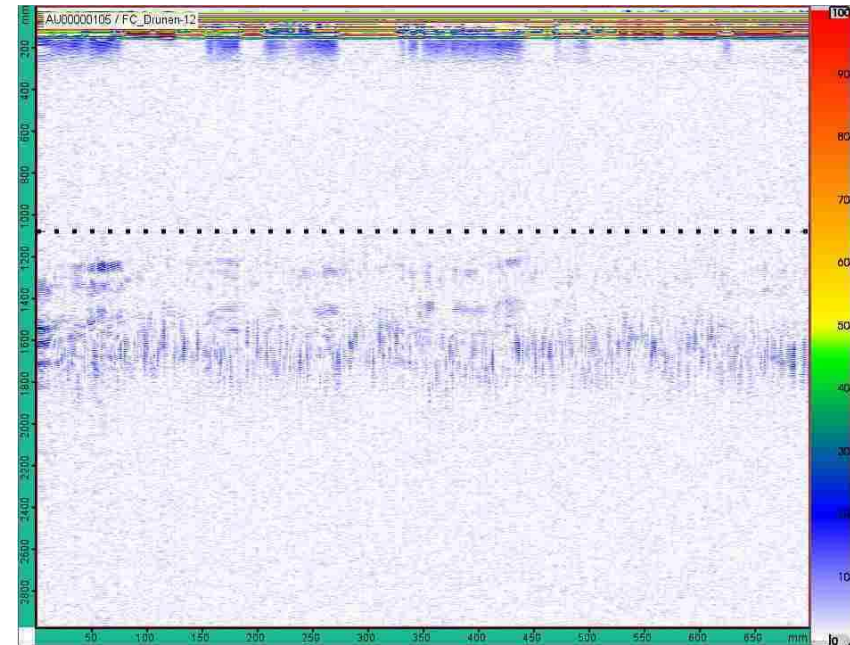
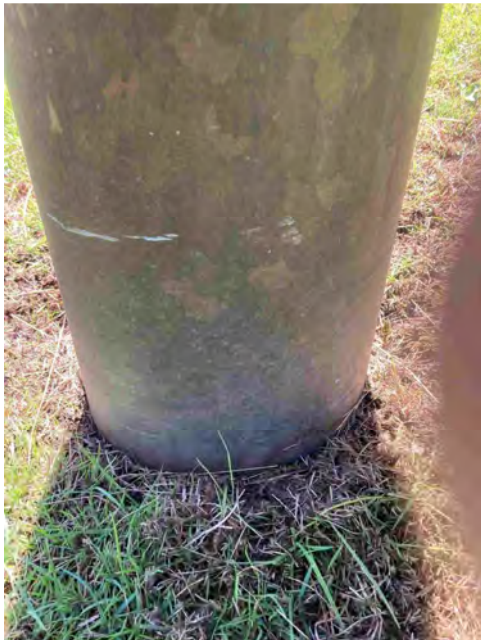
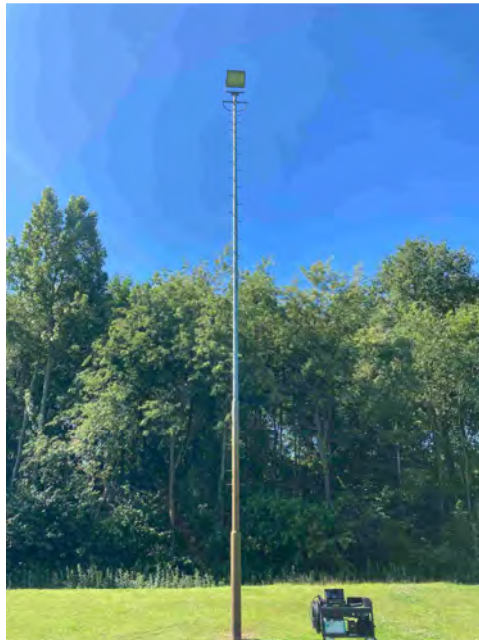
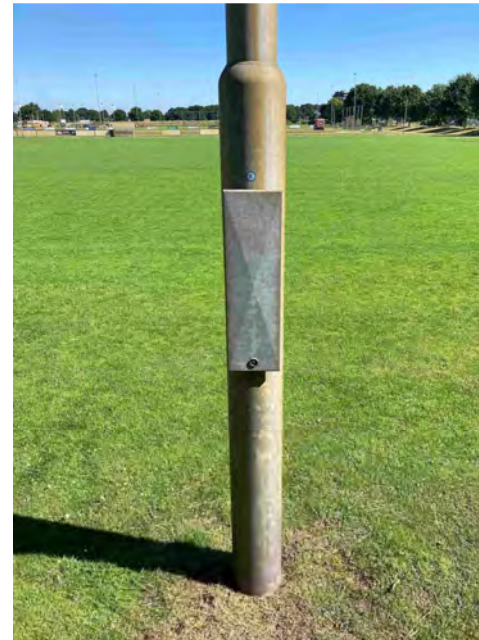
**Prüfauftrag:** AU00000105  
**Kunde:** Gemeinde Heusden  
**PLZ:** 5250  
**Ort:** Vlijmen  
**Mast ID:** 6741  
**Prüftag:** 28.06.2022  
**Plan-Mast-Nr.:** 12  
**Bezirk:** FC Drunen  
**Ort:** Drunen  
**Strasse:** Torenstraat 150  
**GPS-Position:** N 51,67014 E 05,13165  
**Leuchtcodes:**  
**Mastart:** Stahlmast rund zylindrisch  
**Sanieren**  
**Bemerkungen:** Der Mast ist mit steigeisen verzehen  
 - Türhöhe ist größer als 900 mm

**Erdeintritt [mm]:** 1080  
**LPH [m]:** 15,5  
**Wandstärke [mm]:** 4  
**Umfang / D [mm]:** 700  
**Anbauten:**  
**Ersetzen:**  
**Voraussichtliche Betriebssicherheit bis:** 2028
