## Keersluis Mook

### Diverse onderzoeken

Oprachtgever                      Waterschap Peel en Maasvallei  
Rapportnummer                      24095  
Status                                      Definitief  
Versie                                      1.0  
Rapportdatum                      15 augustus 2014  
Projectleider                      Ing. M.H. de Vroome

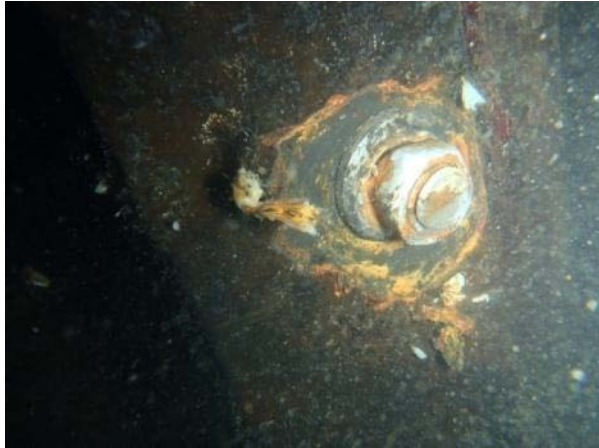
Figuur 5.5: Corrosie bouten

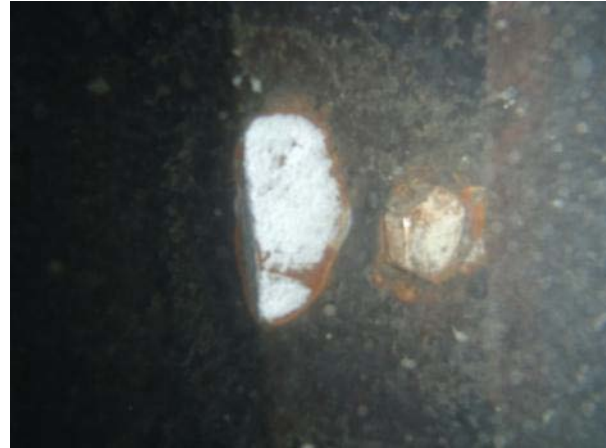
Figuur 5.6: Corrosie bouten

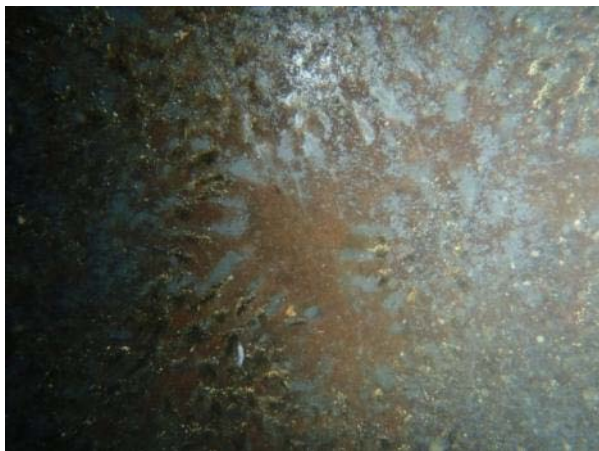
Het staal van de deuren is onder de waterlijn 100% geconserveerd en er zijn geen schades aangetroffen die een risico vormen voor het functioneren van de waterkering, zoals vervormingen of scheuren in de stalen delen. Wel vertoont de conservering lokaal degradatie en is sprake van beginnende uniforme oppervlaktecorrosie, zie figuur 5.7 tot figuur 5.10.

Figuur 5.7: Uniforme corrosie onderdelen deur

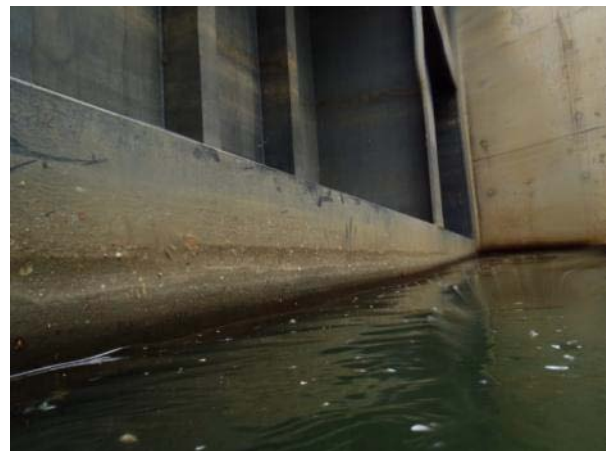
Figuur 5.8: Geen mechanische schades rond de waterlijn

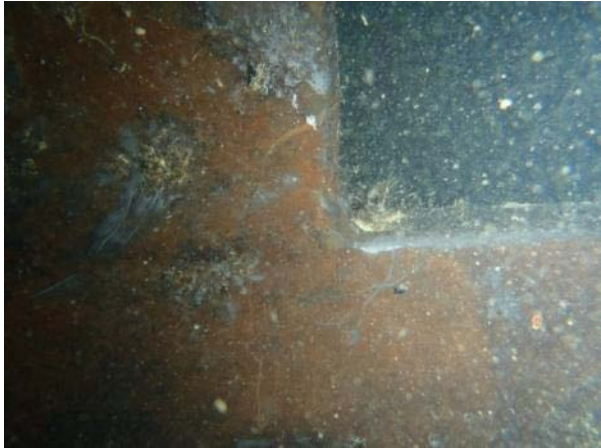
Figuur 5.9: Uniforme corrosie onderdelen deur

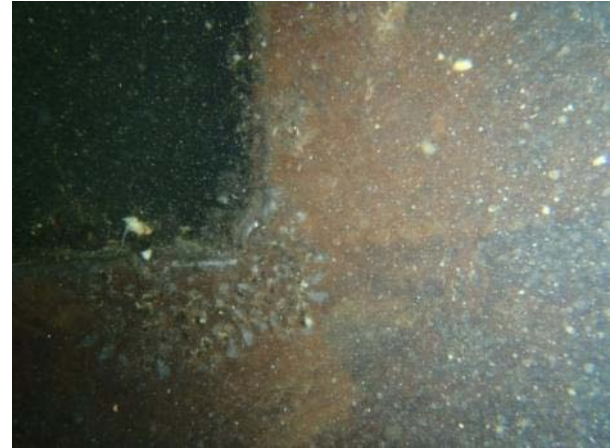
Figuur 5.10: Uniforme corrosie onderdelen deur

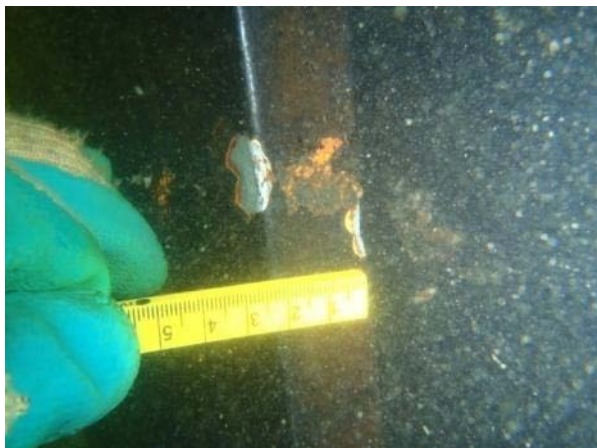
Op < 1% van het oppervlak van de puntdeuren is de conserveringslaag verbroken op de locaties waar een mechanische schade aanwezig is. De grootte van de schades varieert van 20 x 20 mm tot 100 x 200 mm, zie figuur 5.11 tot figuur 5.14.

Figuur 5.11: Lokaal onthechting conservering

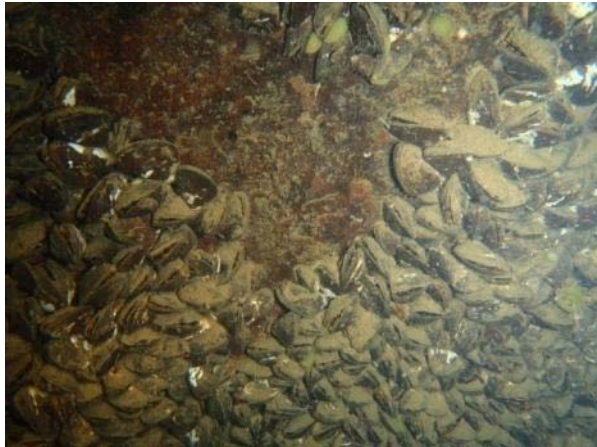
Er zijn geen schades aangetroffen aan de betonwanden van de keersluis, zie figuur 5.15 en figuur 5.16.

Figuur 5.15: Geen schades betonnen wanden

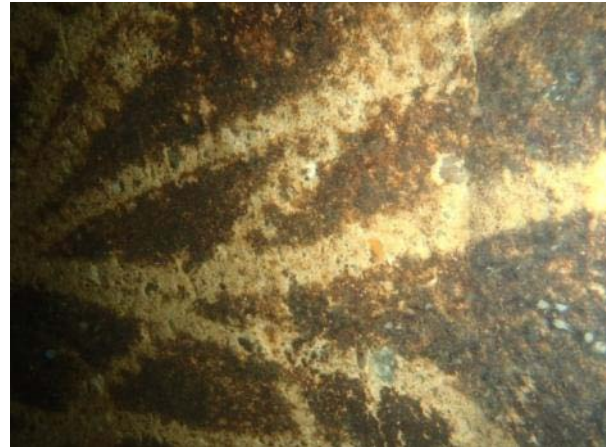
Figuur 5.16: Geen afwijkingen na reinigen wanden

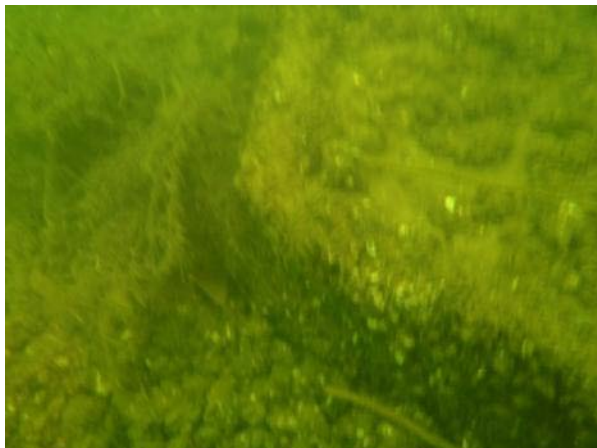
De vloer is voor de inspectie gereinigd. Er zijn geen schades aangetroffen aan de vloer van de keersluis, zie figuur 5.17.

Figuur 5.17: Geen afwijkingen aan de kolkvloer

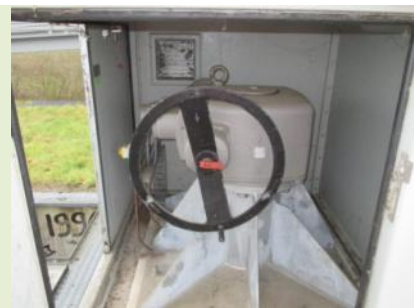
Grondplaat

Lichte corrosie.

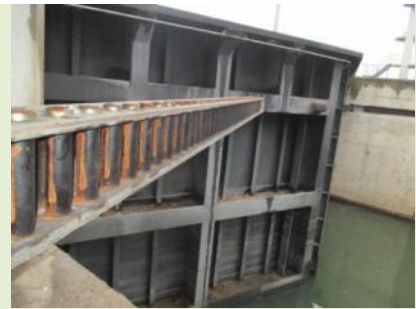
Heugelpennen

Corrosie op pennen.  
Lichte slijtage  
contactvlakken.

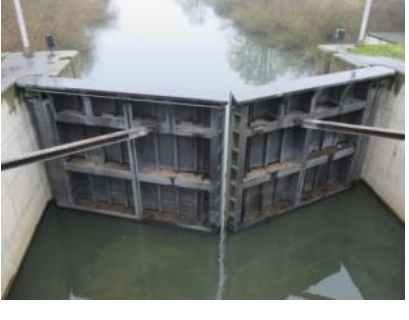
<p>Halspen <math>\Phi</math> 200 mm</p>	<p>Corrosie op halspen.</p>

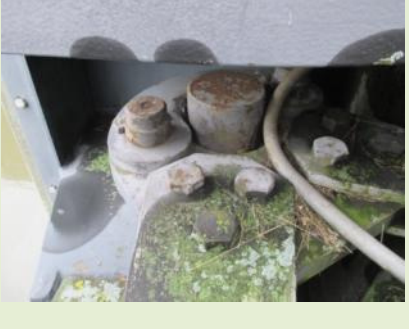
<p><b>Halsbeugelconstructie</b> Ankers</p>	<p>Ankers zijn vervuild. Lichte corrosie.</p>

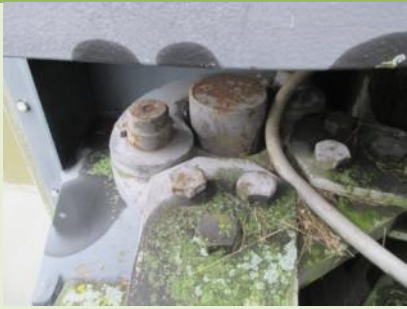
Pasbouten	Lichte corrosie.

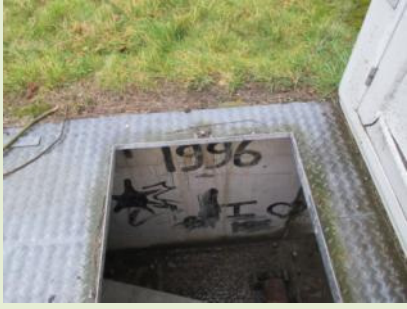
Kast	Aangroei op kast. Deuren zijn gescheurd.

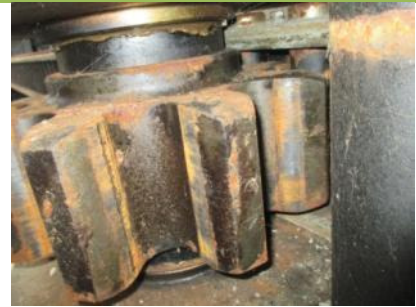
Drukrol

Corrosie.

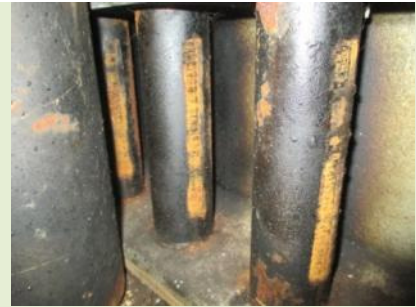
Steunrol

Corrosie.

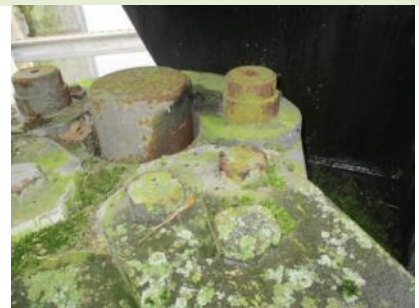
Pasbouten

Corrosie op boutkop.
