**RWS INFORMATIE**

**Datarapportage aanvaringen van bruggen, sluizen,  
stuwen en keringen**

| Datum | 28 februari 2020 |

| Uitgevoerd door | Arcadis, Cor Beenhakker, Ilse Schelling |

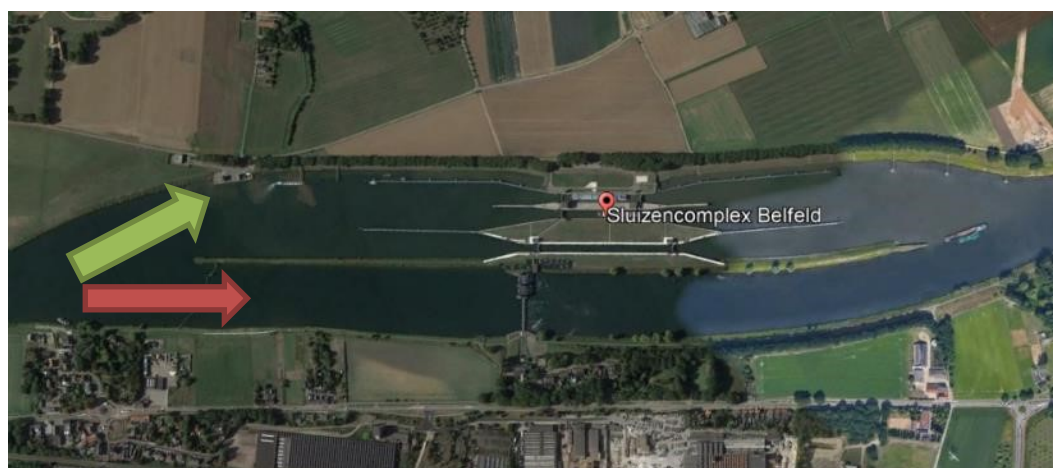
Figuur 14: situering sluizencomplex Belfeld

De stuw is hier gelegen in het verlengde van de vaarweg (rode pijl in Figuur 14) en de sluizen liggen meer parallel (groene pijl). De schipper moet op deze locatie afwijken van het doorgaande vaarwater, waardoor wellicht verwarring kan ontstaan. Een soortgelijke configuratie is echter bij meer stuw- en sluiscomplexen toegepast.

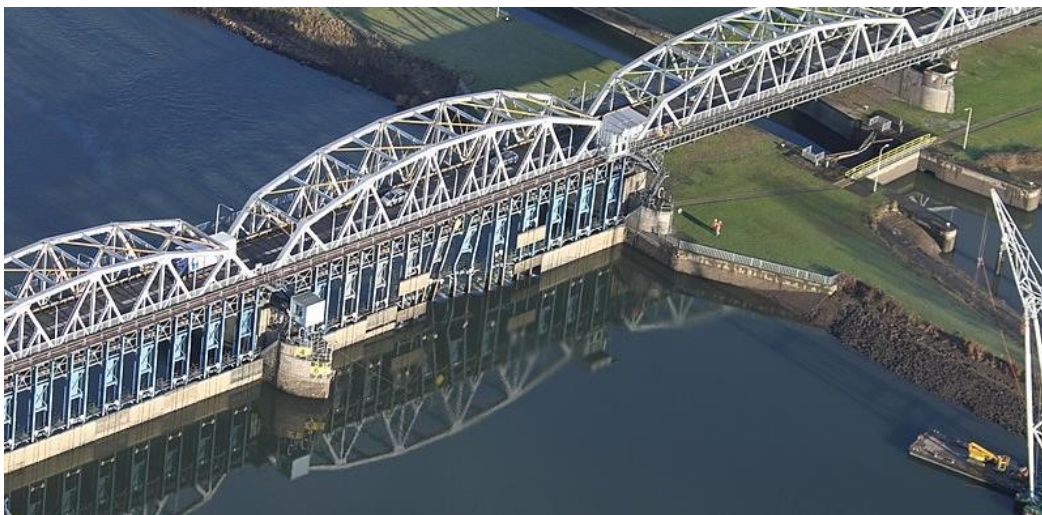
Figuur 17: Stuw Grave met zichtbare schade na de aanvaring
