## NHL HOGESCHOOL / STENDEN

### Samenvatting risicobeoordelingen

*April 2017*

Rapport door: : M. Hadik - Senior Consultant Aon  
Datum: : April 2017  
LCD nr. : 36454-0

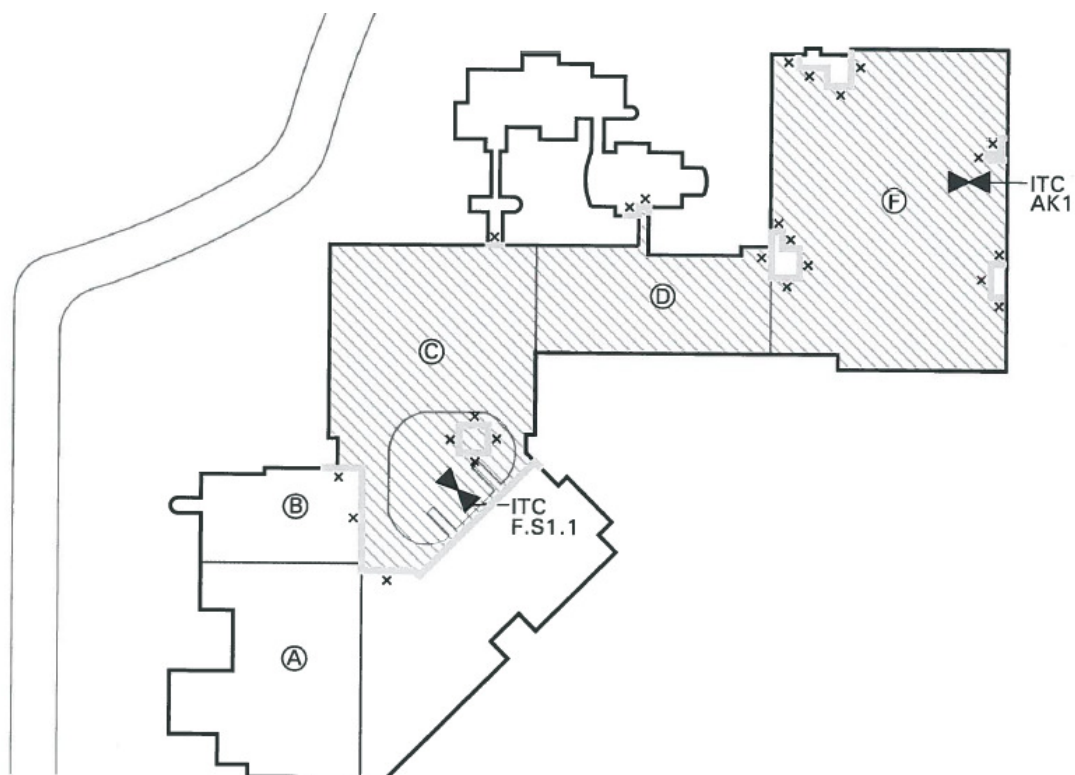
Tussen de diverse bouwdelen is sprake van 60 minuten brandwerende scheidingen op basis van het bouwbesluit. Voornamelijk zijn deze aanwezig tussen gesprinklerd (D/F/G/J/K/L/P) en ongesprinklerd gebied (B/C/E/H/S). Bouwdeel B/C en de overige gebouwen zijn fysiek gescheiden en verbonden door een loopbrug van staal (20m). De brandwerende doorvoeringen (kabels, W en E schachten) zijn op een aantal plekken beschadigd en moeten opnieuw worden afgewerkt (visueel waargenomen).

Plattegrond is afkomstig van de sprinkler certificerende instantie en bedoeld om de brandscheidingen weer te geven

- Brandwerend herstellen van doorvoeringen (E / W installatieschachten en kabeldoorvoeringen en onderhouden).
- Keukens: onderzoek / dieptereiniging van de afzuigkanalen i.v.m. vetafzetting om een nulmeting te krijgen.

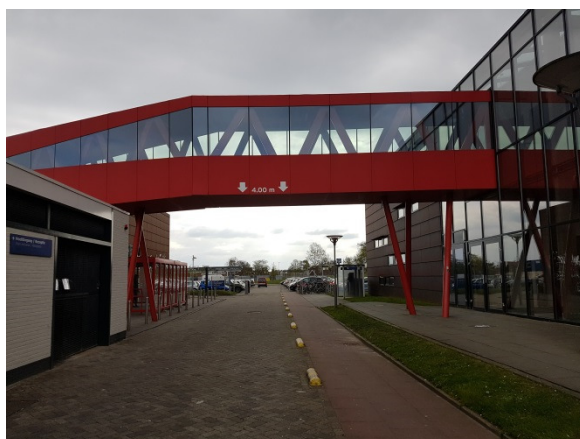
Loopbrug tussen B/C en overige delen

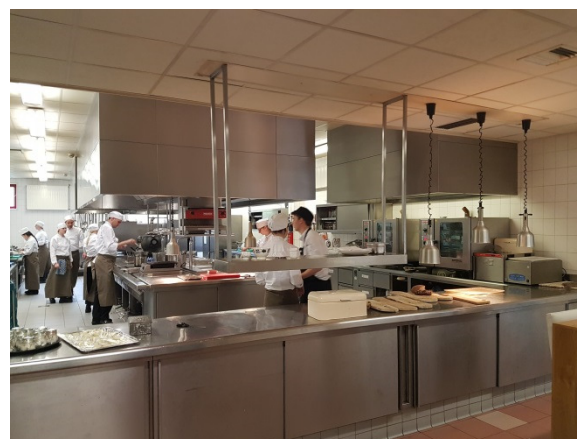
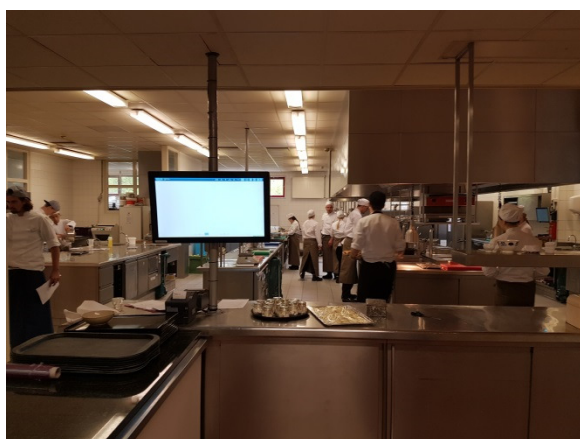
Impressie grootkeuken

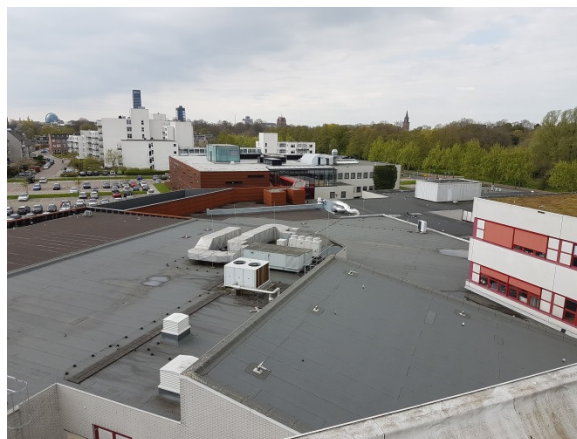
Overzicht daken gezien v.a. gebouw J (zuid)

- Aon en verzekeraar(s) vroegtijdig betrekken bij plannen voor dakrenovaties en/of andere grote verbouwingen. In ieder geval voordat technische bouwbestekken/plannen opgesteld gaan worden om onnodige discussies met verzekeraars achteraf te voorkomen .

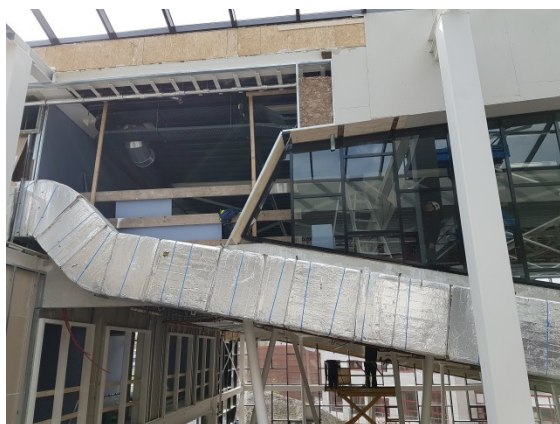
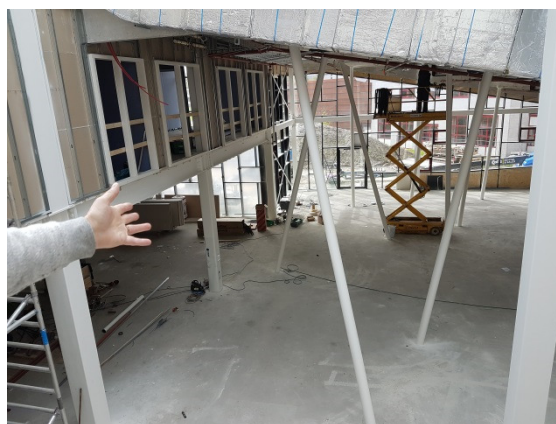
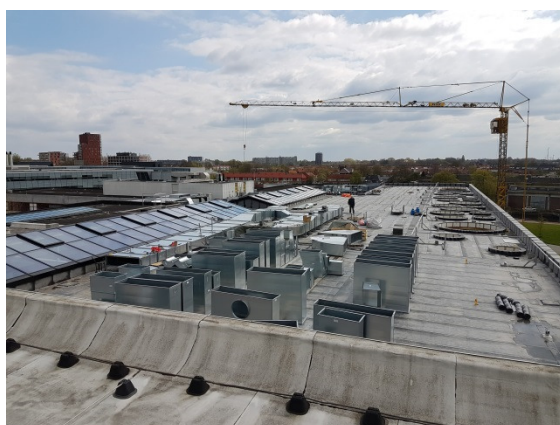
Nieuwbouw / uitbreiding

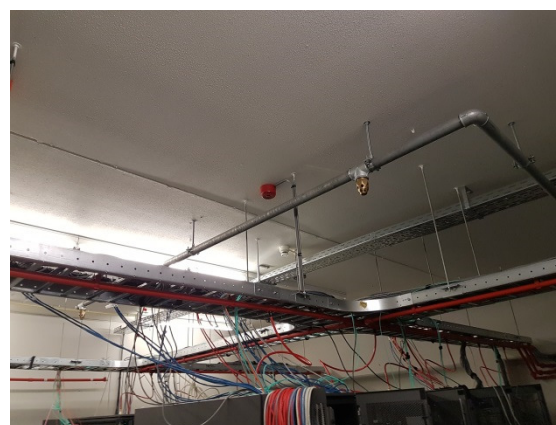
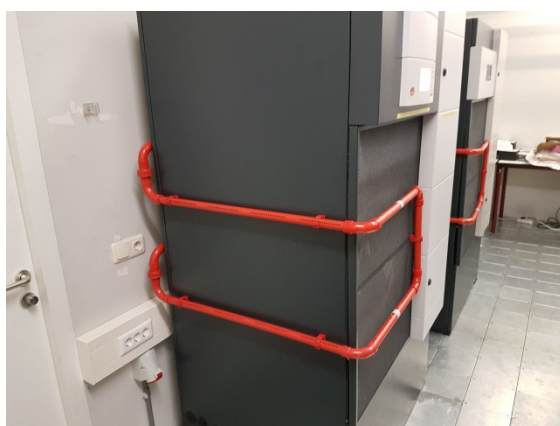
De MER ruimte is voorzien van een Argonite gablusinstallatie in de ruimte, de serverkasten en onder de computervloeren. Activatie vindt plaats door 2-melder afhankelijkheid (VESDA systeem en puntmelders). De installatie is voorzien van drukontlasting en is niet gecertificeerd.

MER ruimte / VESDA / gasblussing

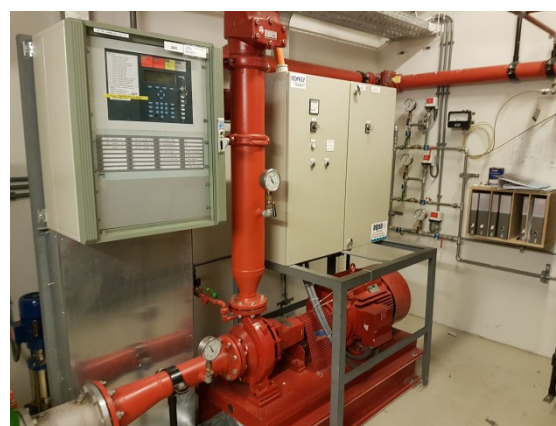
Het sprinkler systeem heeft 1 elektropomp aangesloten op het waterleiding net met een derdegraads watervoorziening en levert 120 m<sup>3</sup>/hr met een druk van 6 bar. De installatie wordt onderhouden door Engie. De pomp wordt eens per 2 weken getest door Aqua+. Het schade beperkende effect van deze installatie wordt groot geacht als de afwijkingen op het certificaat zijn opgelost.

Sprinklerpompruimte

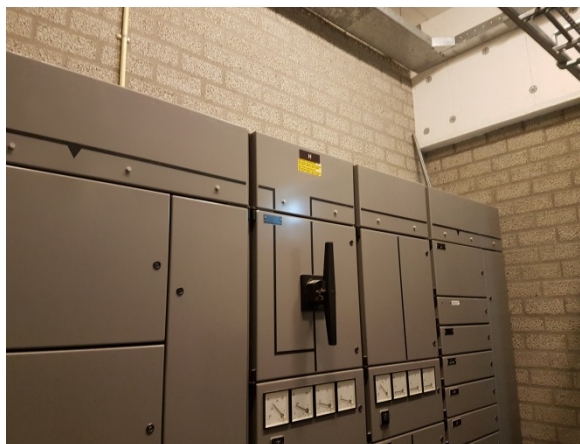
Hoofdschakel- en verdeel inrichting

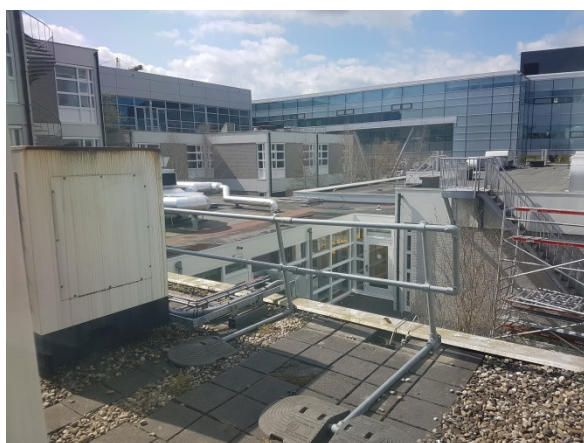
Dak overzicht odbouw

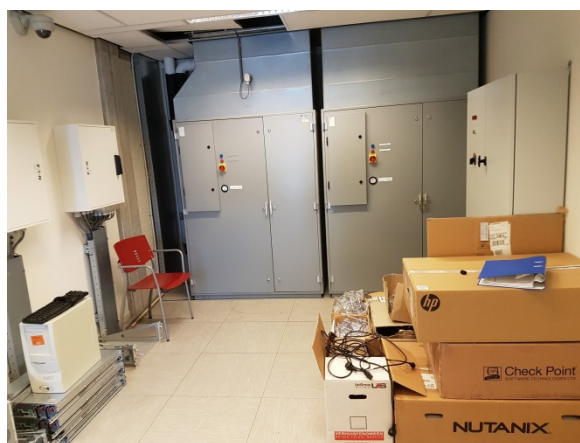
Opslag in MER ruimte

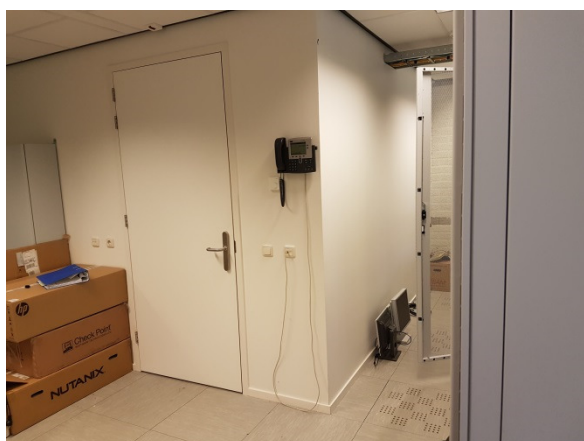
MER ruimte

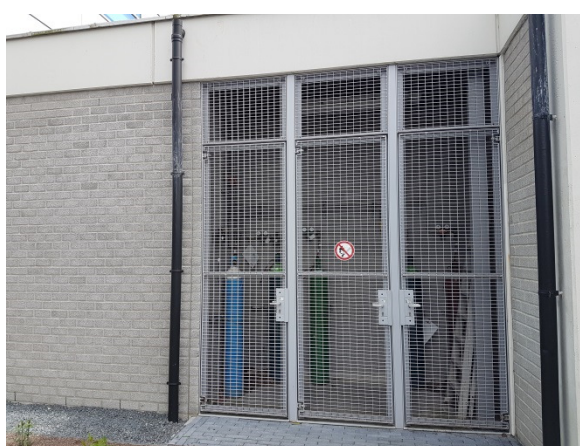
Opslag inerte gassen

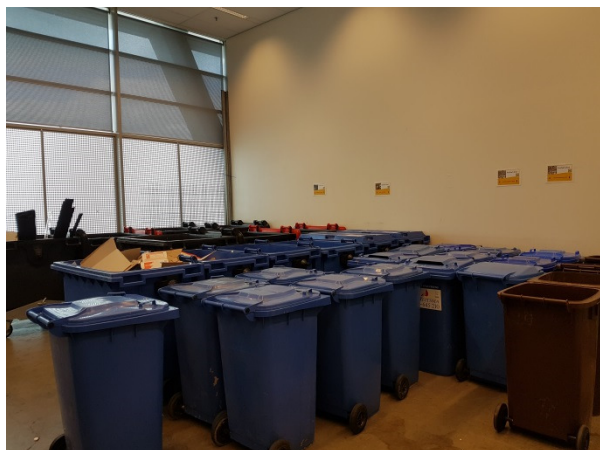
Afval opslag

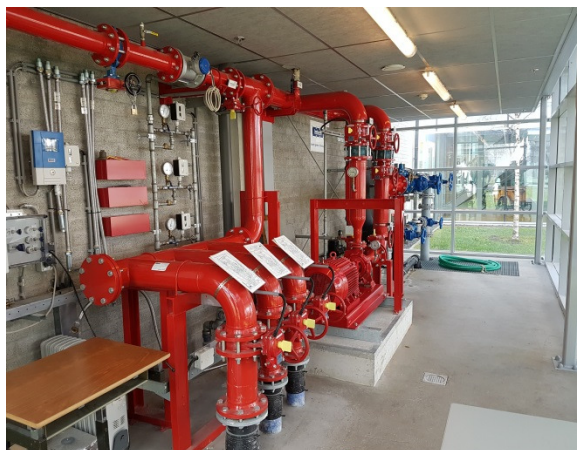
Het sprinkler systeem heeft een 3<sup>e</sup> graads watervoorziening met 1 elektrische pomp aangesloten op het waterleiding net. De pomp levert 66 m<sup>3</sup>/hr. De installatie wordt jaarlijks onderhouden en de pompen worden eens per 2 weken getest door Engie. Het schade beperkende effect van deze installatie wordt groot geacht.

Sprinklerpompkamer

- Uitvoeren van maandelijkse zelfinspecties m.b.v. de Aon procedure / template.
- Toepassen van de procedure buitenbedrijfstelling sprinklerinstallaties, indien de installatie >24 uur buiten bedrijf is.

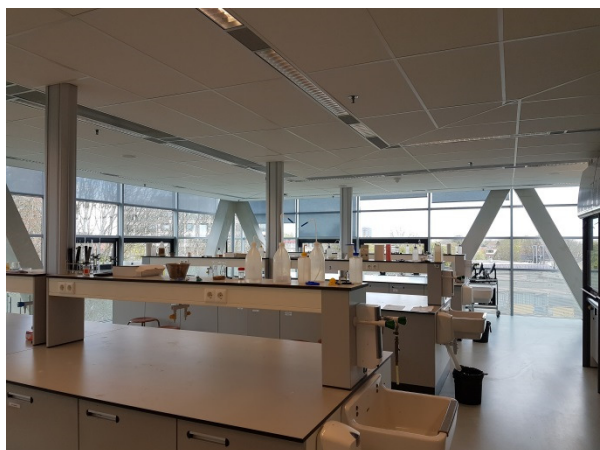
Practicum scheikunde

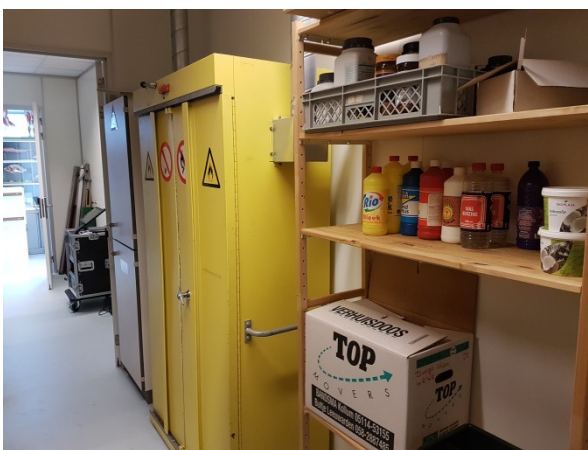
Opslag chemicalien
