## Nader onderzoek vaste kunstwerken Gouda

Rapportage Postbrug (objectnummer 000545)

Opdrachtgever: Gemeente Gouda  
Referentie: 101673 - GOVO Kunstwerken vast 2020-2021  
Revisie: 2  
Datum: 4 november 2021  
Projectnummer Iv-Infra: INFR201077  
Opgesteld: T. Keesmaat  
Gecontroleerd: A.C. de Jong

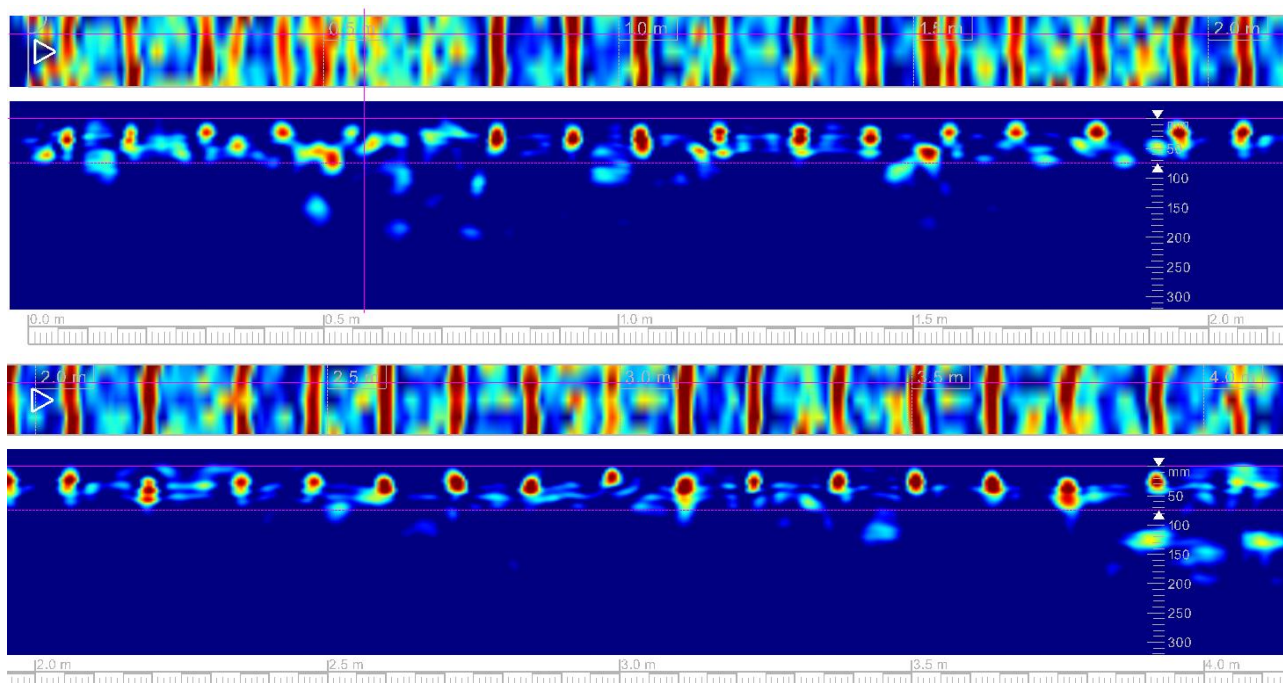
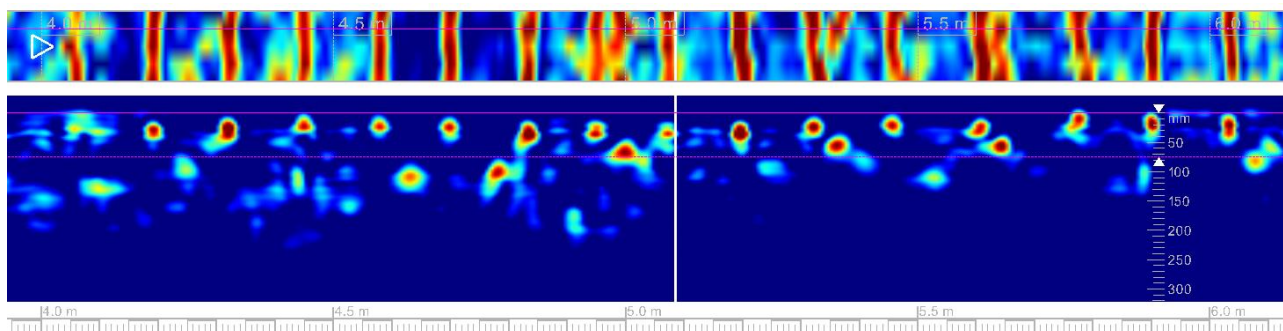
Scan RQ 1576 is een scan aan de onderzijde van het brug dek over de breedte van de brug, haaks op de wegas. Bij deze scan is de hoofdwapening aan de onderzijde van het dek gescand. In de eerste laag zijn tenminste 47 staven in een duidelijk en geordend patroon zichtbaar over een lengte van iets meer dan 6 meter. Op basis van deze scan is de onderlinge afstand van de staven in deze laag op 12,5-13 cm vastgesteld. Dit komt overeen met de archieftekening.

Afbeelding 13: RQ 1576 is de scan in breedterichting (haaks op de wegas) over de onderzijde van brug

Op de scan zijn staven zichtbaar in meerdere lagen. Bij de staven die dieper liggen is geen duidelijk patroon waarneembaar, waardoor hier ook geen configuratie voor is op te maken. Op de archieftekening zijn in de doorsnede ook staven in een 3e laag zichtbaar echter is ook van tekening geen diameter en onderlinge afstand te achter halen. Het lijkt op basis van de scans slechts om enkele staven te gaan.

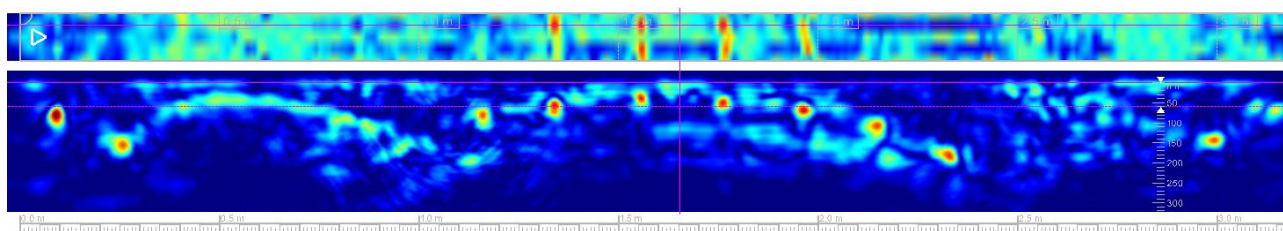
Scan RQ 1577 is een scan aan de onderzijde van het brug parallel aan de wegas. Bij deze scan is de verdeelwapening aan de onderzijde van het dek gescand. Bij deze scan is met de kromming van de boog mee gescand, bij de weergave van de scan is het echter niet mogelijk deze kromming te reproduceren (met de gebruikte software).

Afbeelding 14: Scan RQ 1577 - Scan parallel aan de wegas aan de onderzijde van de brug

De verdeelwapening loopt op de scans duidelijk in een boog patroon. In werkelijkheid ligt deze in een horizontaal vlak net als de verdeelwapening op de archieftekening. Op basis van deze scan is ook te concluderen dat de hoofdwapening recht is en dus niet bestaat uit met de boog mee gekromde staven. Ook dit is volgens het wapeningsdetail op de archieftekening.

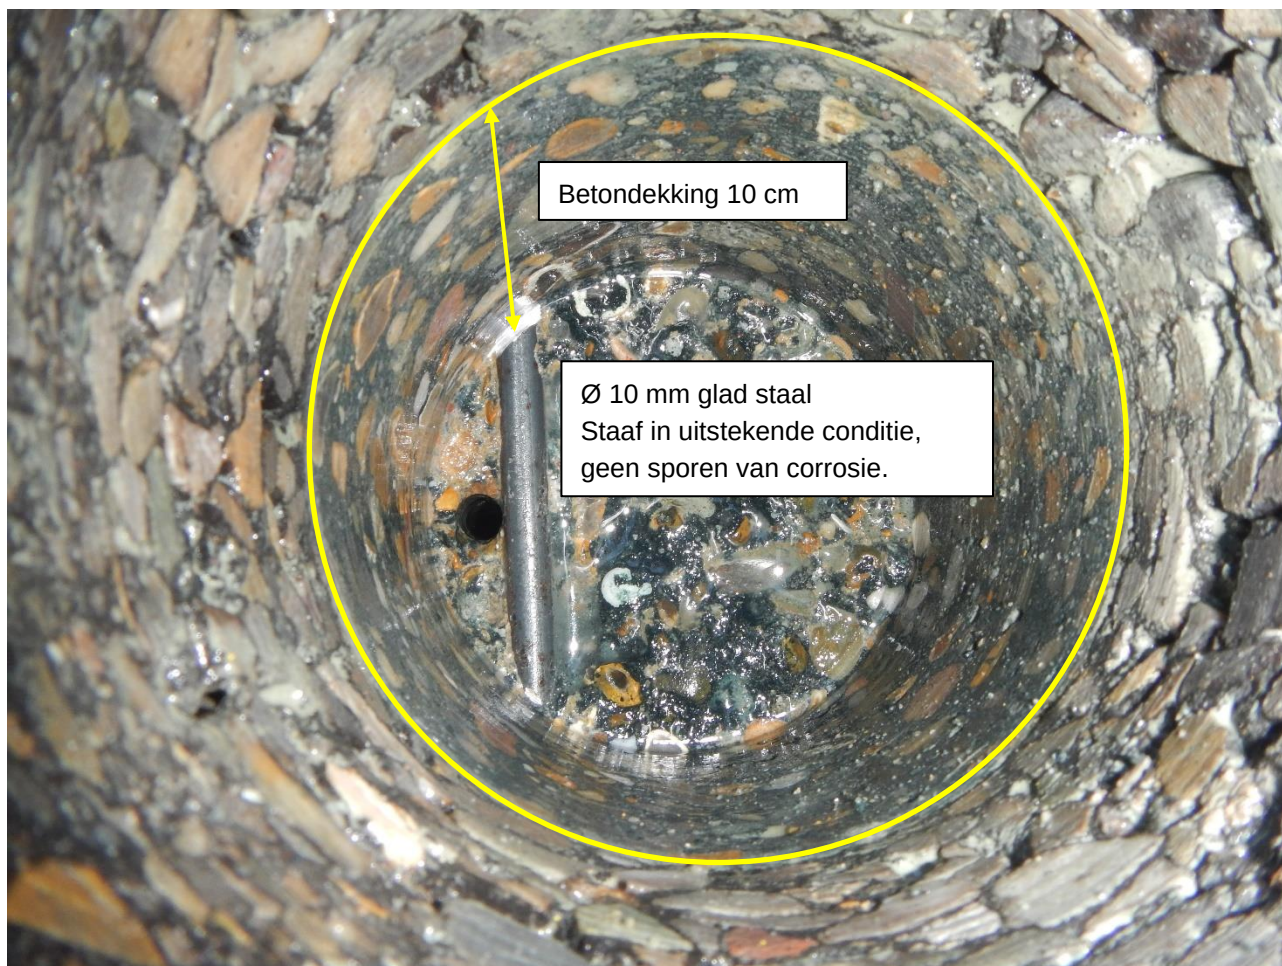
Bij het betononderzoek is aan de bovenzijde een staaf aangeboord bij het uitnemen van een van de betonmonsters. Van de gelegenheid is gebruik gemaakt om de diameter van de staaf visueel te inspecteren en enkele metingen te doen. De staaf ligt parallel aan de wegas en betreft de hoofdwapening. De gemeten diameter is  $\varnothing$  10 mm, conform de hoofdwapening op de archieftekening.

Afbeelding 16: Aangeboorde wapening

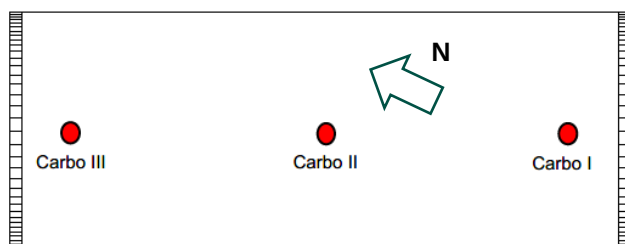
Carbonatatiediepte gemeten aan de onderzijde van het brugdek:

- Carbo I: 10 mm / 17 mm / 20 mm
- Carbo II: 30 mm / 30 mm
- Carbo III: 0 mm / 7 mm / 10 mm

Het beton is op meetlocatie II aanzienlijk verder gecarbonateerd dan aan de randen van het beton. Vermoedelijk heeft vocht (en het gebrek er aan) een grote rol gespeeld in de verschillende carbonatatiedieptes. Het beton aan de randen is minder ver gecarbonateerd omdat het beton hier door meer vochtwisselingen minder uitdroogt. Deze vochtwisselingen kunnen echter wel weer eerder leiden tot wapeningscorrosie.

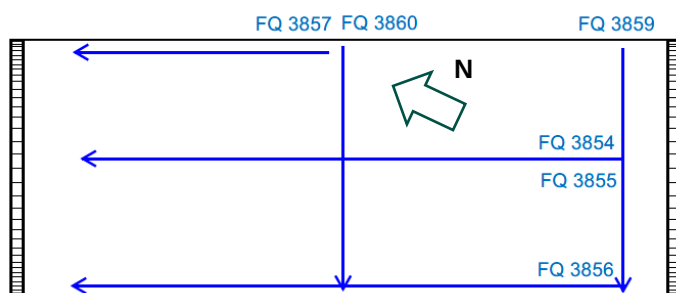
Afbeelding 18: Betondekkingsmetingen

De betondekkingsmetingen FQ 3854 en FQ3855 zijn de meest relevante dekkingsmetingen gezien de oriëntatie en ligging van de wapening. FQ 3859 en FQ 3860 zijn niet relevant voor de betondekking maar wel van toegevoegde waarde voor het inzichtelijk maken voor de ligging en oriëntatie van de wapening. De wapening ligt ook op deze scans conform de verwachting volgens het wapeningsdetail op tekening [G].

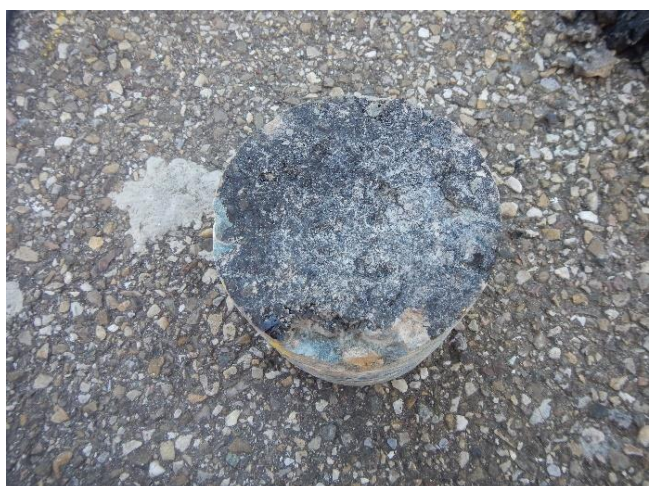
Bij het boren van de monsters is door de verharding heen geboord. Zodoende is ook een beeld gevormd van de opbouw van de verharding. Op locatie D I is het verhardingspakket circa 11 cm dik en op locatie D II circa 10 cm. De verharding boven op de brug bestaat uit twee lagen asfaltbeton. De bovenste laag heeft een fijne korrel opbouw, de onderste laag een grove korrel. Bij de onderste laag is een zeer open structuur aanwezig, waardoor deze op ZOAB lijkt. Dit is echter niet logisch gezien de locatie van de brug (in de binnenstad) en de positie van deze laag, namelijk tussen twee gesloten lagen (boven DAB en onder beton). Vermoedelijk is de open structuur een gevolg van degradatie van de onderste laag asfalt. Bij DI is de samenhang van de onderste laag grotendeels verdwenen. Verder is aan de bovenzijde van beide betonkernen een verouderd membraan aanwezig. De kwaliteit en waterdichtheid van dit membraan is twijfelachtig, mede gezien de kwaliteit van de bovenliggende asfaltlaag.

Afbeelding 19: Verouderd membraan op D I

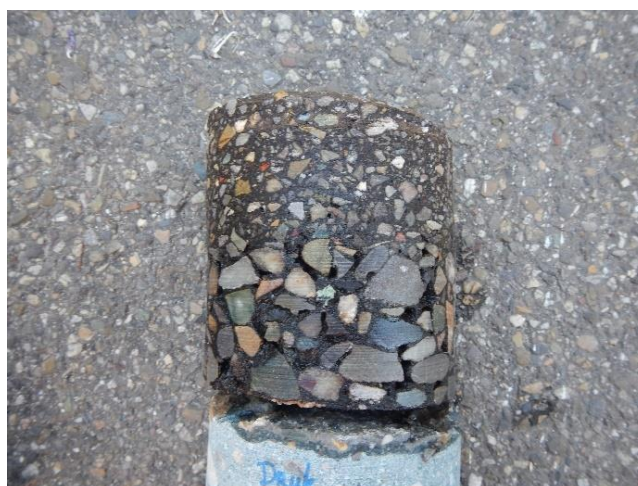
Afbeelding 20: Zeer open structuur op onderste laag asfalt bij D II

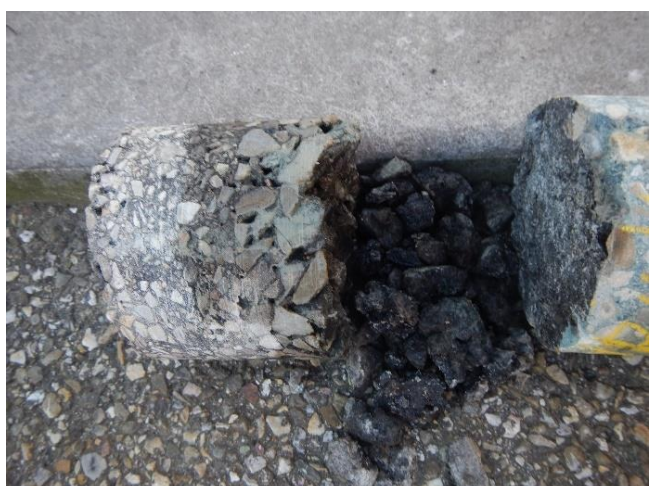
Afbeelding 21: Verlies van samenhang in onderste laag asfalt D II

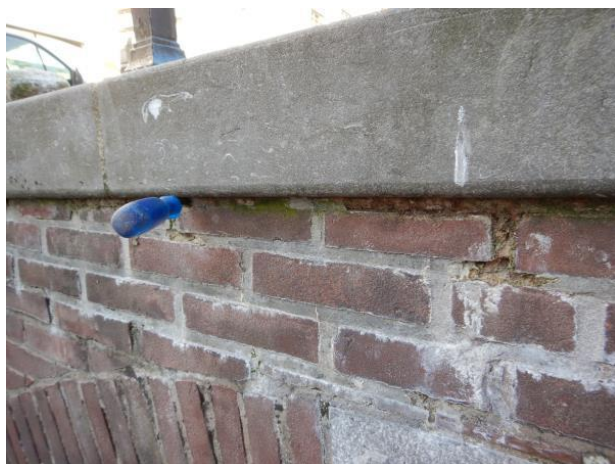
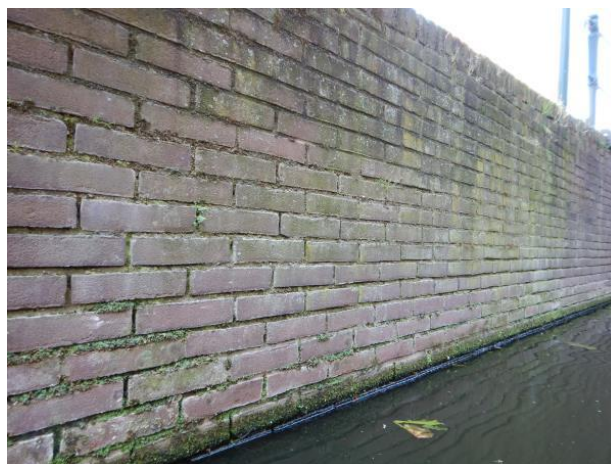
| NEN 2767-4 | | | | | | |
|---|---|---|---|---|---|---|
| Nummer gebrek | 1 | | | Weersomstandigheden | Zonnig, 22°C | |

| NEN 2767-4 | | | | | | |
|---|---|---|---|---|---|---|
| Gebrek | Oppervlakteschade | | | | | |
| Conditie score<br>NEN 2767 | Belang | S, serieus gebrek | Intensiteit | II, gevorderd stadium | Omvang | Regelmatig (10-30%) |

| Nadere gebreks-omschrijving | Afbrokkelend/bros voegwerk. Met name onder de randelementen en rollagen en bij het voorvlak van de zuidwestelijke kademuur/vleugelwand | | |

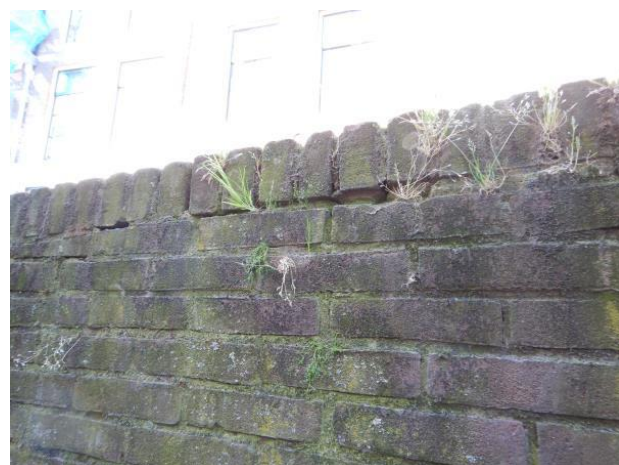
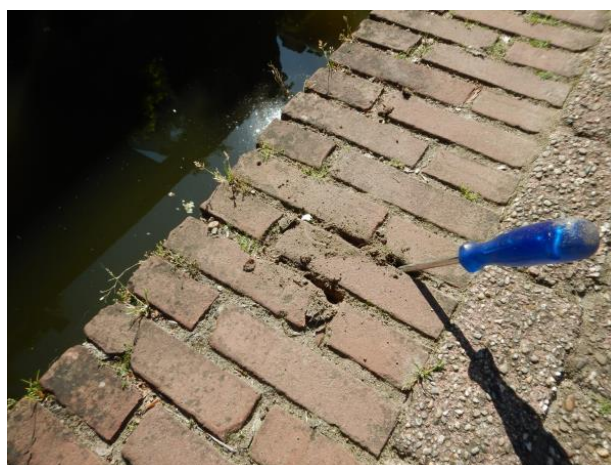
| Nummer gebrek | 2 | | Weersomstandigheden | | Zonnig, 22°C | |

| Gebrek | Losliggend | | | | | |
| Conditie score<br>NEN 2767 | Belang | E, ernstig gebrek | Intensiteit | I, beginstadium | Omvang | Algemeen (>= 70%) |

| Nadere gebreks-omschrijving | Betreft de rollaag op de westelijke kademuren. Deze klinkt bij afkloppen hol over ca. 70% van de lengte. Wordt mede veroorzaakt door inwatering via gaten/bros voegwerk in de bovenvlakken i.c.m. vorst | | |

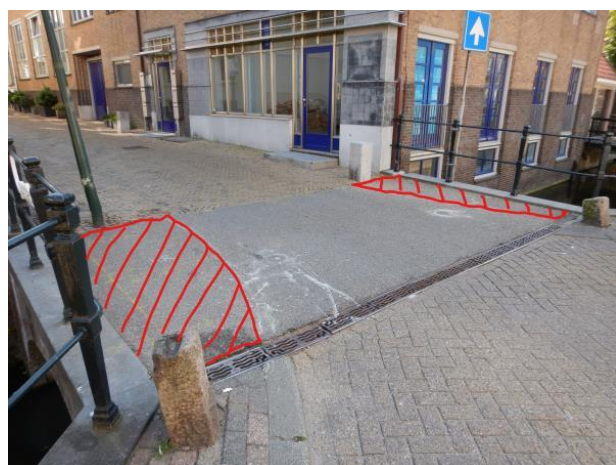
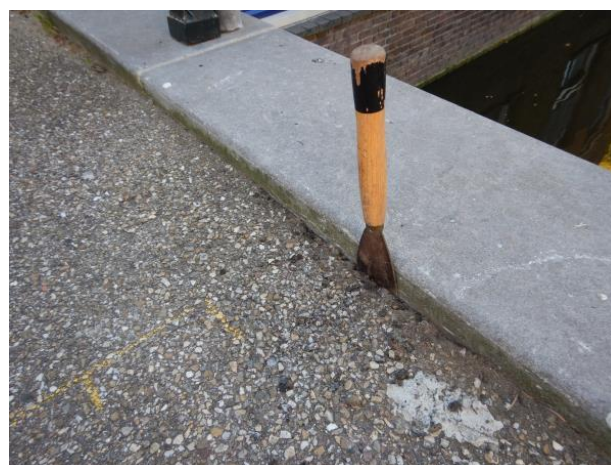
| Nummer gebrek | 3 | | | Weersomstandigheden | Zonnig, 22°C | |

| Gebrek | Randschade | | | | | |
| Conditie score<br>NEN 2767 | Belang | S, serieus gebrek | Intensiteit | III, eindstadium | Omvang | Aanzienlijk (30-70%) |

| Nadere gebreks-omschrijving | Langs de schampkanten ontbreekt een waterdichte kantopsluiting en op de voormalige voetpaden klinkt het asfalt hol bij afkloppen. Dit vormt een risico m.b.t. indringing van hemelwater en schadelijke dooizouten in de onderliggende betonconstructie (wapeningscorrosie). Advies: op termijn asfalt vervangen. Daarbij bovenzijde betondek onderzoeken op eventuele chlorideaantasting, waar nodig het beton herstellen/saneren en geheel voorzien van een waterdicht membraan en waterdichte kantopsluitingen | | |

In bijlage 2 is geadviseerd om de asfaltconstructie binnen 3-5 jaar te vervangen. Dit is ook het moment om de bovenzijde van het betondek nader te inspecteren op eventuele chlorideschades, waar nodig het beton te herstellen/saneren en vervolgens maatregelen te treffen om verdere indringing van hemelwater en schadelijke dooizouten te voorkomen. Concreet betekent dit het aanbrengen van een waterdicht membraan en waterdichte kantopsluitingen onder/langs het nieuwe asfalt.

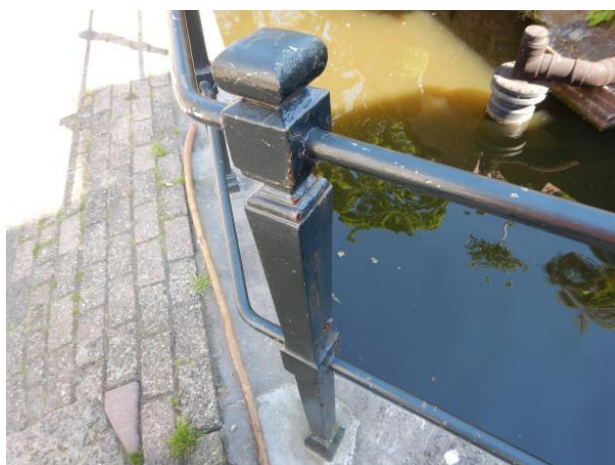
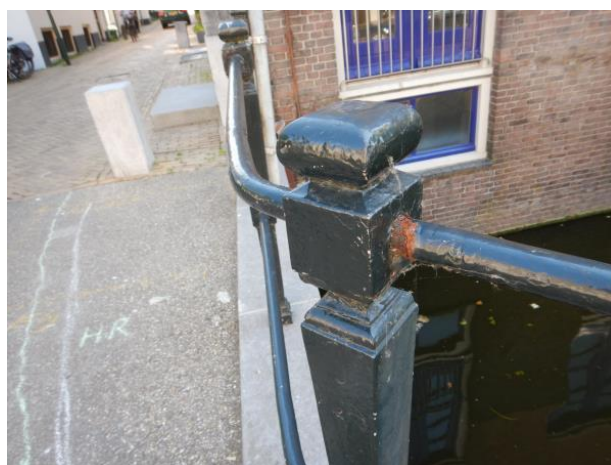
| <i>Nummer gebrek</i> | 4 | | | <i>Weersomstandigheden</i> | Zonnig, 22°C | |

| <i>Gebrek</i> | Corrosie, uniform | | | | | |
| <i>Conditiecore</i><br><i>NEN 2767</i> | <i>Belang</i> | S, serieus gebrek | <i>Intensiteit</i> | II, gevorderd stadium | <i>Omvang</i> | Incidenteel (< 2%) |

| <i>Nadere gebreks-omschrijving</i> | Lokale beschadigingen en roestvorming verspreid over het gehele leuningwerk | | |

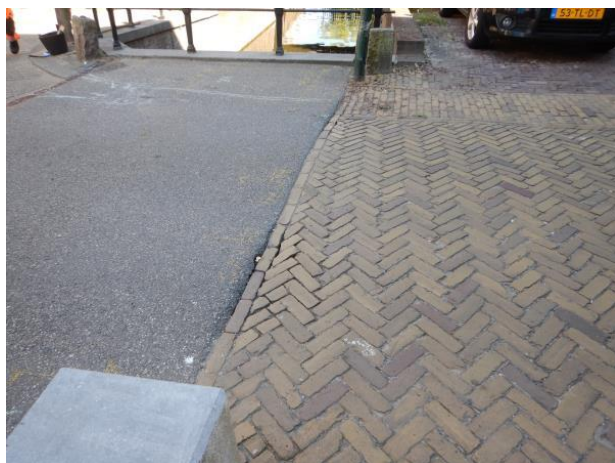
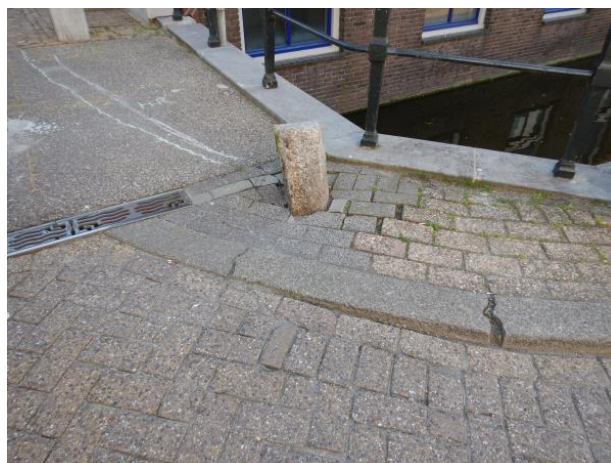
| NEN 2767-4 | | | | | | |
|---|---|---|---|---|---|---|
| Nummer gebrek | 5 | | | Weersomstandigheden | Zonnig, 22°C | |

| NEN 2767-4 | | | | | | |
|---|---|---|---|---|---|---|
| Gebrek | Verzakking | | | | | |
| Conditie score<br>NEN 2767 | Belang | E, ernstig gebrek | Intensiteit | II, gevorderd stadium | Omvang | Regelmatig (10-30%) |

| Nadere gebreksomschrijving | Straatwerk aan oost- en westzijde bij aansluitingen op brugdek licht verzakt. Hoogteverschillen tot ca. 2,5 cm. Tevens staan aanrijdpalen scheef of verkeerd gepositioneerd (zie gebrek verlichting). Advies: verharding ophalen en palen rechtzetten en waar nodig verplaatsen | | |
