## Notitie

**Aan** : Gemeente Gouda, t.a.v. de heer G. Bomhof  
**Van** : D.S.A. Hamers en ir. A. Otte  
**Doc.nr.** : 41221-NOT-01  
**Datum** : 21 september 2021  
**Betreft** : Funderingshout onderwaterpeil Sint Antheunisbrug in Gouda

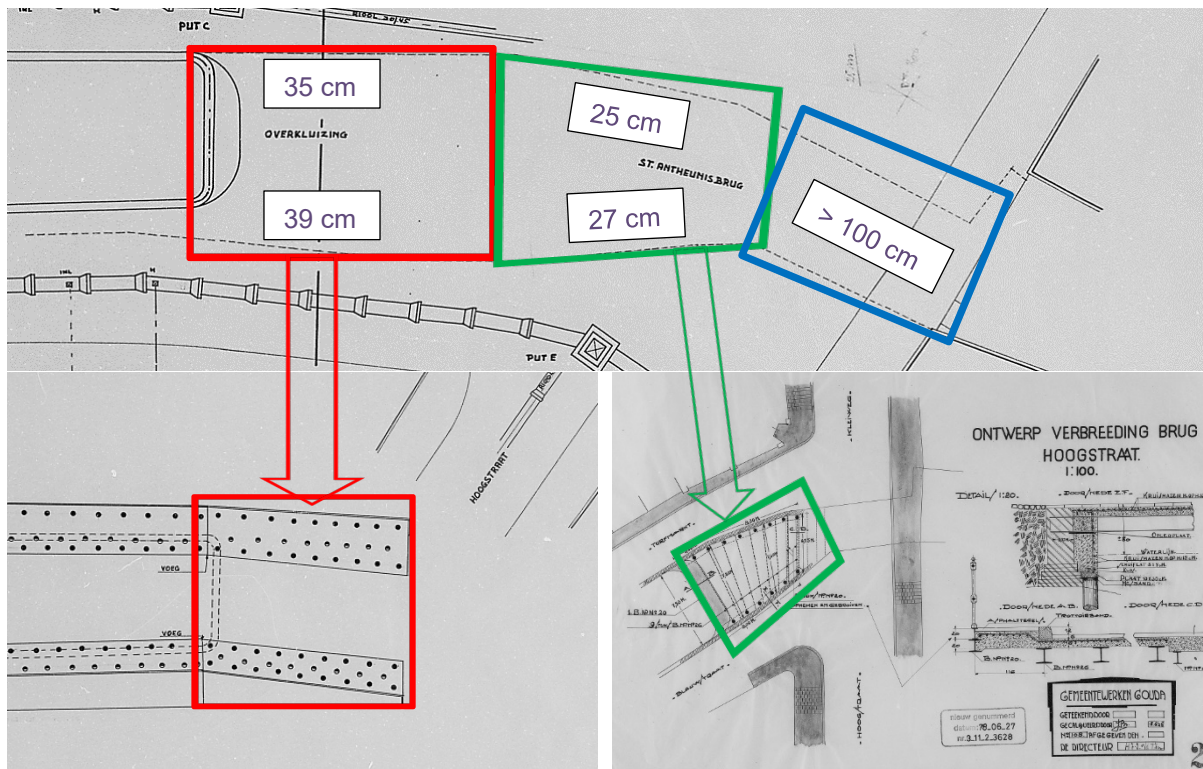
| Locatie | Omschrijving |
|---|---|
| Overkluizing, 1962 | De afstand van paalkop tot de waterlijn is $\pm$ 35 tot 39 cm. |
| Verbreding, 1926 | De afstand van het funderingshout (bovenzijde langshout) tot aan de waterlijn is $\pm$ 25 tot 27 cm. Het langshout is circa 30 cm breed en 9 cm hoog.<br>De houten paalkoppen zijn tot circa 2 cm diep inprikbaar met een priem, het langshout circa 3 cm. De palen staan circa 1,2 m hart-op-hart. Achter de houten palen is door de duikinspecteur een houten kwelscherm 'gevoeld'. |
| St. Antheunisbrug, 19?? | Aan beide zijden is tot 1,0 m onder de waterlijn geen funderingshout waargenomen.<br>Het metselwerk is gepleisterd en loopt onder de waterlijn door. |

Figuur 3.1: Situatie (bovenaanzicht) en waterpakket boven funderingshout

Het advies is om bij een waterstandsverlaging ervoor te zorgen dat het funderingshout blijvend onder water blijft. Men zou daarbij kunnen uitgaan van een niveau van minimaal 5 cm onder de laagst te verwachten (grond)waterstand, daarbij rekening houdend met te verwachten fluctuaties.

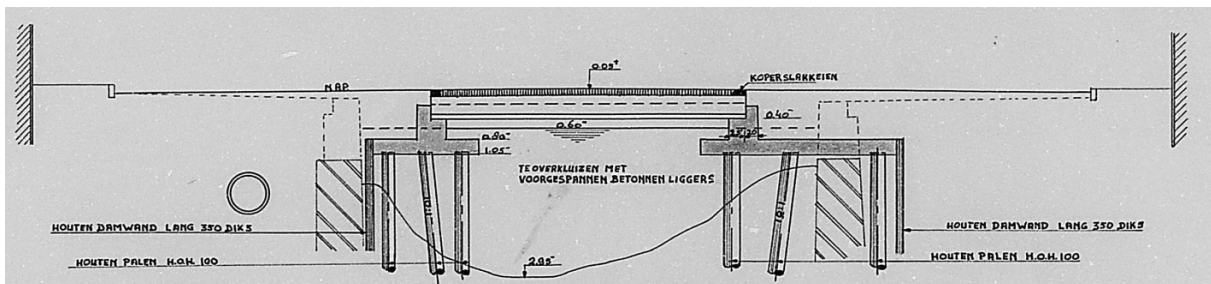
Figuur 3.2: Doorsnede overluiding - fragment tekening 3-11-3-3566

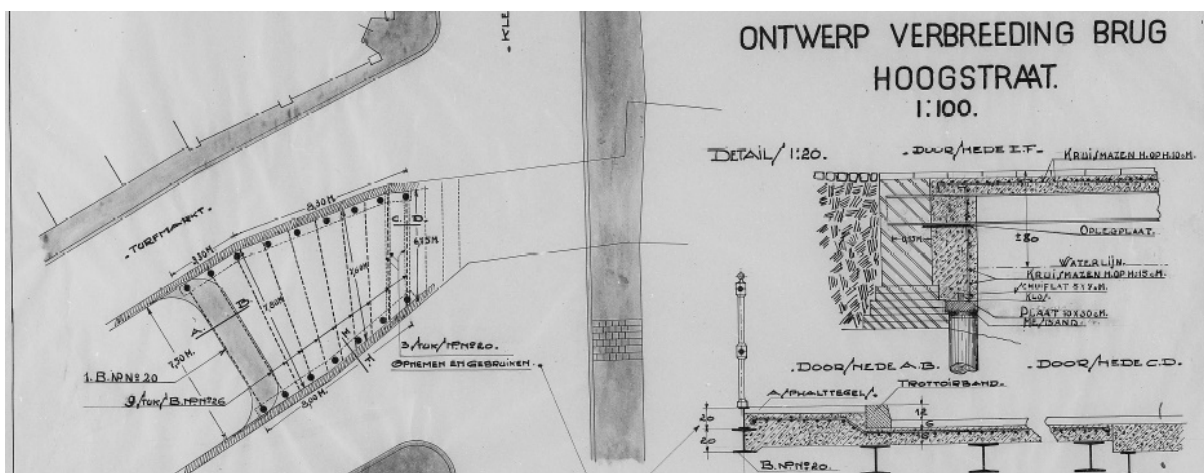
Figuur 3.3: St. Antheunisbrug - fragment tekening 3-11-2-3628

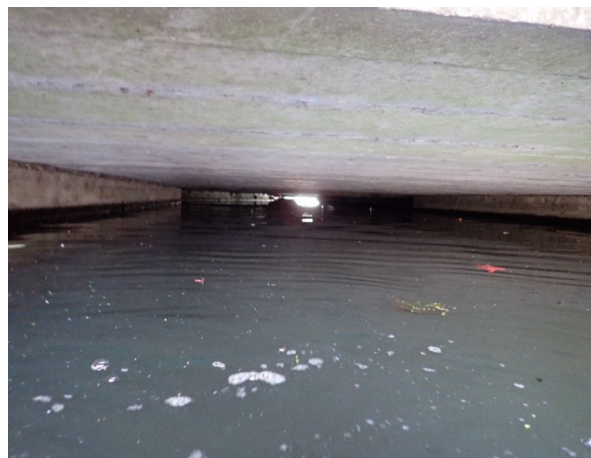
Foto 02: Onderzijde overkluizing 1962

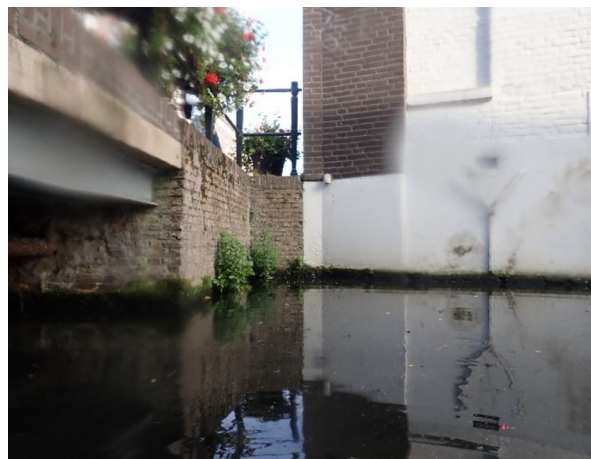
Het voegwerk van de metselwerk landhoofden is uitgesleten en verkeert in matige tot slechte staat. Er zijn echter geen tekenen van ongelijkmatige zettingen waargenomen in de landhoofden.

Foto 04: Deel landhoofd oorspronkelijk dek

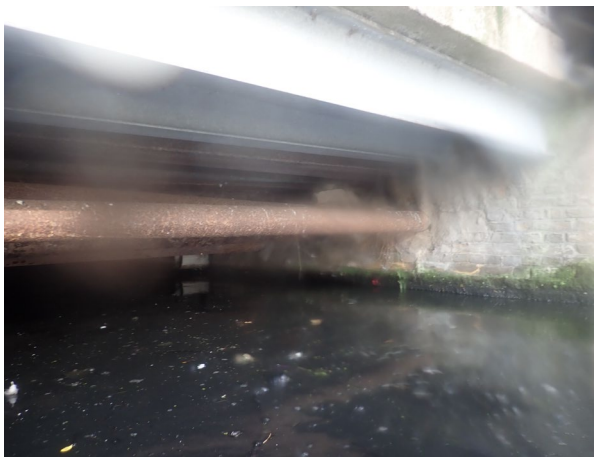
Opvallend is dat de twee buitenste liggers onder het dek van het oorspronkelijke dek recent zijn vervangen; dit zijn twee IPE 200 profielen.

Foto 05: Twee kantliggers oorspronkelijk dek

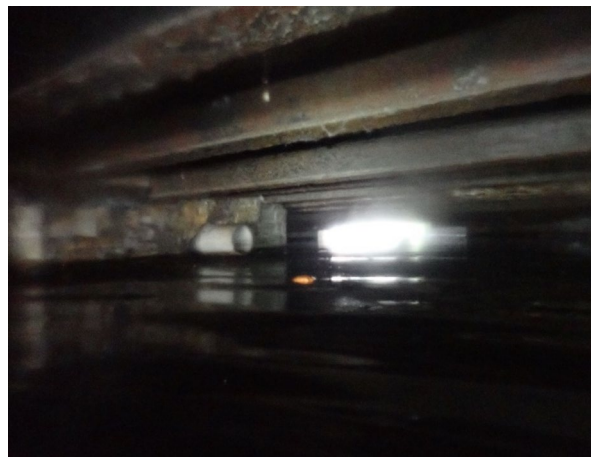
Voor alle originele stalen liggers van het oorspronkelijke dek en de verbreding 1926 geldt dat deze zijn aangetast door corrosie. Het gehele staaloppervlak van de liggers (100%) is gecorrodeerd. Verder is er bij de onderflenzen tevens sprake van enige materiaalfafname. Het roestproduct bij de stalen liggers, met name op de onderflenzen, is circa 5-10 mm.

Foto 06: Gecorrodeerde stalen liggers

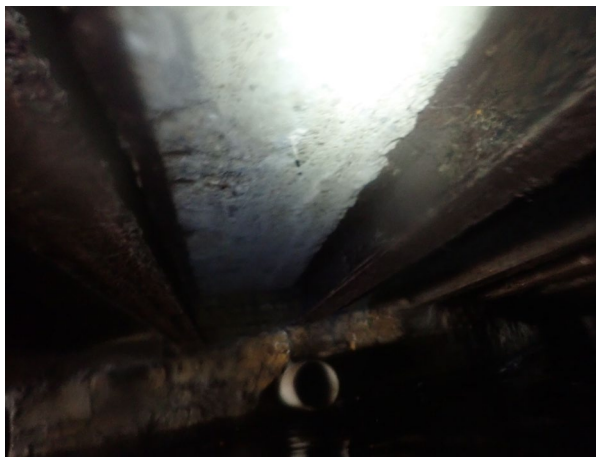
Foto 07: Oppervlaktecorrosie stalen liggers

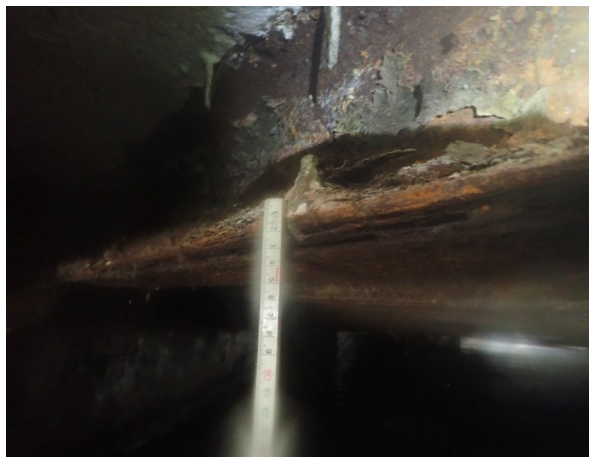
Foto 08: Corrosie en materiaalafname flenzen

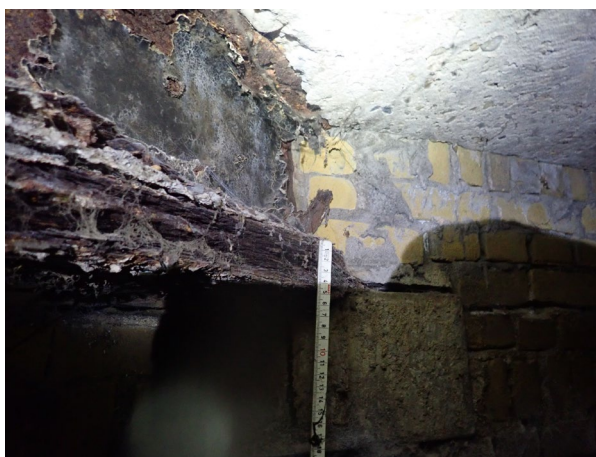
Foto 09: Sterke delaminatie onderflens

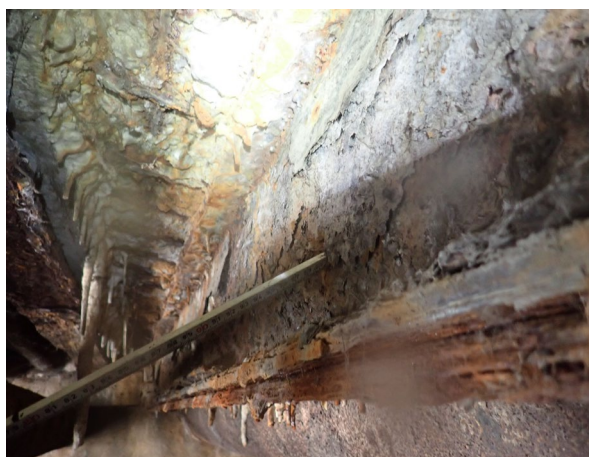
Aan de onderzijde van het betonnen dek van het oorspronkelijke deel zijn lokaal diverse betonschades aanwezig.

Foto 10: Corrosie liggers en deel betonschade onderzijde dek (oorspronkelijk deel)

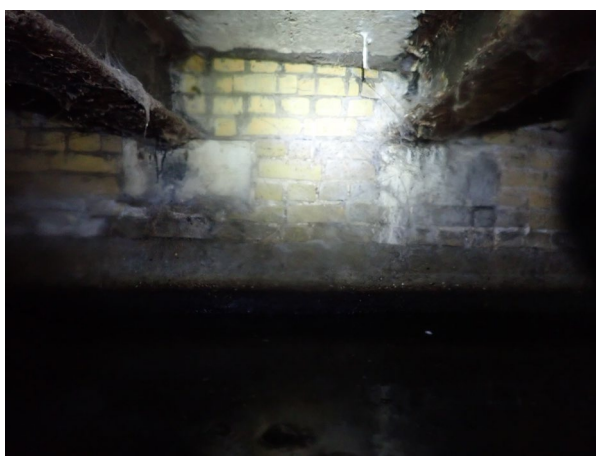
Foto 11: Liggers in metselwerk landhoofd

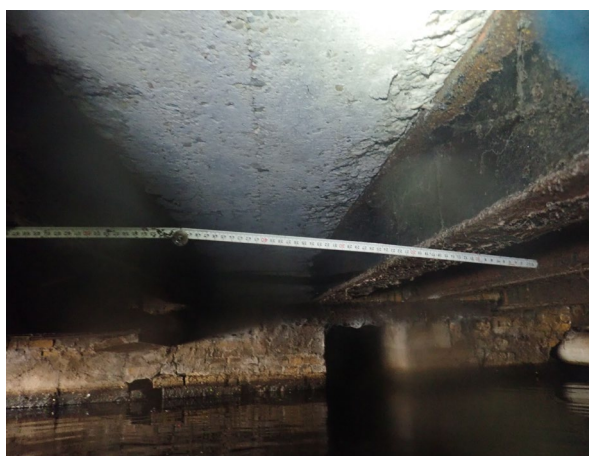
Foto 12: Opening in landhoofd (overstort?)
