## ONDERZOEKSRAPPORT

**Gemeente De Bilt**  
**Boomadvies plataan**  
**schoolterrein**  
**Groenekanseweg 32**  
**Groenekan**

**Met aanvulling - mei 2019**

Rapportnummer: 190190

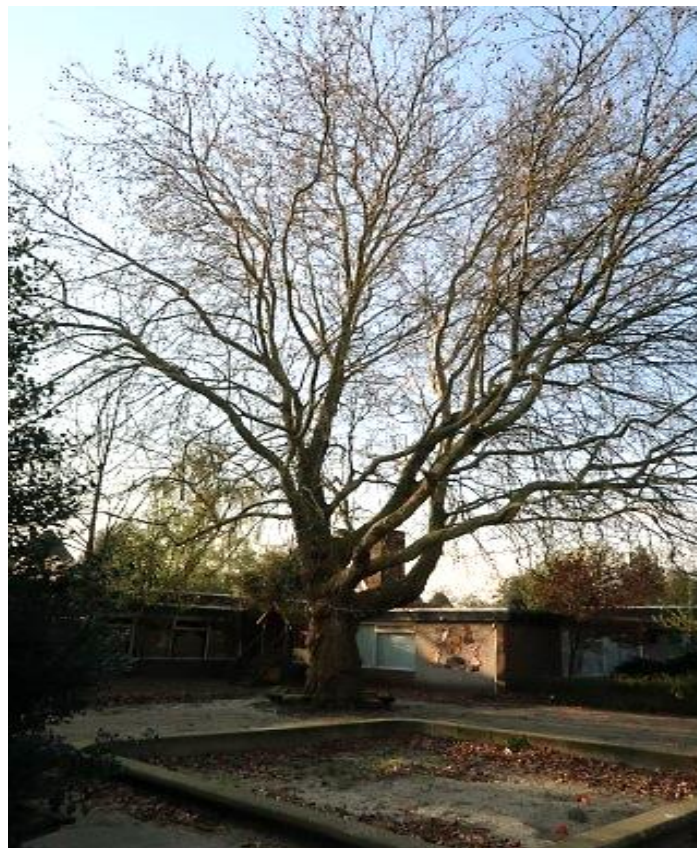
*Foto 1 Plataan op terrein van kinderopvang 'De Nijepoort' in Groenekan*

Het betreft een *Platanus x hispanica* met een boomhoogte van ca. 20 meter. De Kroondiameter is ca. 24 m. Het kwetsbare boomleefgebied is gelijk aan de kroonprojectie. Er zijn zowel oppervlakkige (ook dikke wortels) als ook dieper groeiende wortels aangetroffen. De conditie (groeikracht) is, net als de kwaliteit, zonder meer goed te noemen. Zoals elke plataan heeft ook deze plataan last van 'Massaria'. Dit is een schimmelaantasting die takken laat afsterven. Vooral na de droge zomer van 2018 is deze aantasting landelijk breed explosief waar te nemen. Vooral takken in de binnenkroon worden aangetast waarna ze na verloop van tijd uitbreken. Desondanks is de toekomstverwachting goed te noemen. Normaal gesproken kan deze plataan nog vele decennia mee.

De boom is op een geringe hoogte vertakt waarbij een aantal hoofdtakken verticaal uitgroeien waarmee de kroonbreedte wordt bepaald. De boom is zeer markant te noemen en domineert vrijwel het hele het speelplein. De boom staat tussen de bebouwing en de zandbak, op ca. 6,5 meter vanaf de noordwesthoek van de bebouwing.

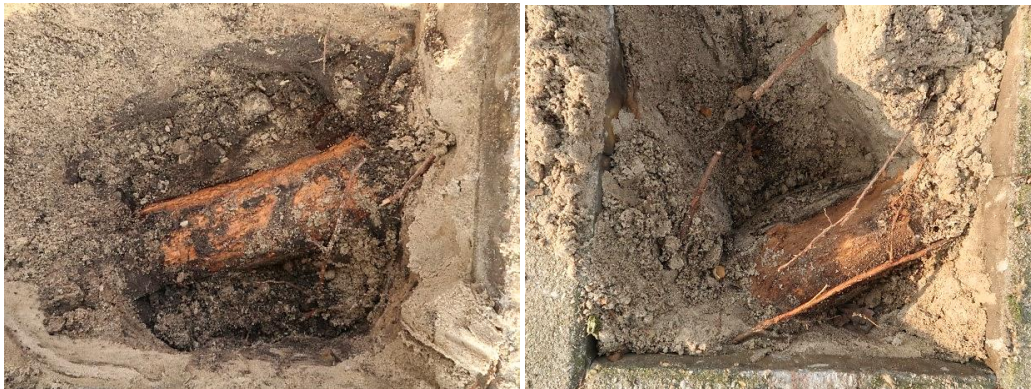
Het mogelijk wegnemen van de bestaande verharding, vooral onder de kroonprojectie, handmatig uitvoeren en geen gebruik te maken van (zwaar) materieel, als een shovel. Aangezien er veel wortels onder de tegels erg oppervlakkig gegroeid zijn, is hier een groot risico op wortelschade waardoor het duurzaam behouden van de plataan in gevaar komt.

Foto 2 & 3: Oppervlakkige dikke wortels. Schade aan deze wortels is negatief van invloed op het duurzaam behoud van de plataan .

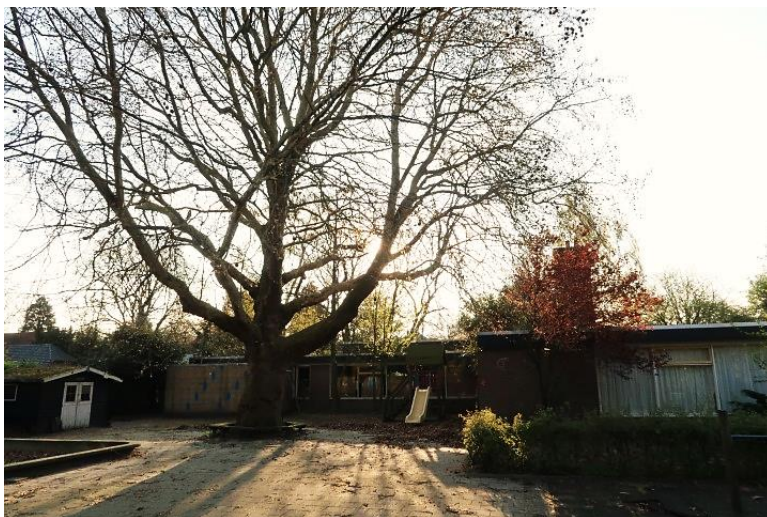
Naast dat de plataan een 'waardevolle boom' is, is de boom dominant op het terrein aanwezig. De kroonbasis is lager dan de wettelijke gestelde hoogte voor een rijprofiel waarbij voor verkeer een vrije doorgangshoogte aanwezig dient te zijn van minimaal 4,20 meter.

Foto 4: Lage en brede kroon van de plataan

De plataan preventief voorafgaand aan sloop en bouw werkzaamheden snoeien waardoor het dode hout uit de kroon wordt weggenomen én waarbij, vooral fijnere takken aan de onderzijde van de kroon weggehaald worden, dan wel gepast ingenomen worden. Hierdoor kan de hoogte van de kroonbasis wat hoger komen te liggen zodat kroonschade voorkomen kan worden. Dit geldt vooral aan de westzijde wat de aangewezen ruimte zal worden voor de aan- en afvoer van sloop- en bouw materialen.

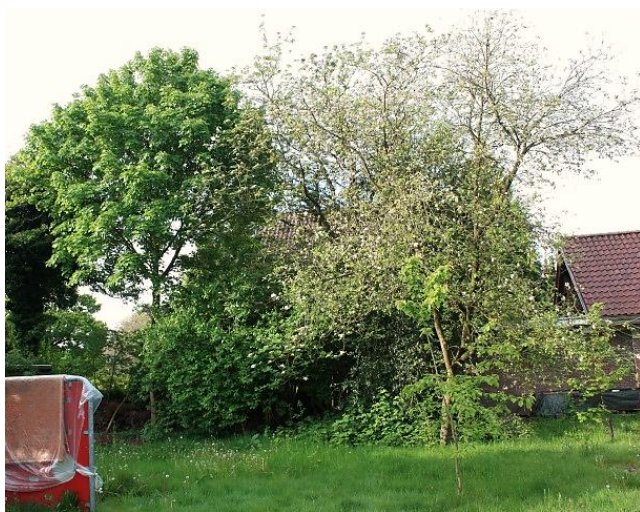
| Boomnr. | Boomsoort | Kwaliteit | Behoudenswaardig | Behouden | Opmerking |
|---|---|---|---|---|---|
| 1 | Malus – appel | Goed | Ja | Ja | Mooie (oude) boomvorm. |
| 2 | Sorbus – Lijsterbes | Redelijk | Ja | Ja | (Erg) oude boom brede kroonvorm. |
| 3 | Acer - Esdoorn | Redelijk | Nee | nee | Tbv lijsterbes verwijderen. |

Foto 6: V.l.n.r.: esdoorn (nr.3), lijsterbes(nr.2) met daarvoor appel (nr.1) Foto 7: Sierappel (nr.4)

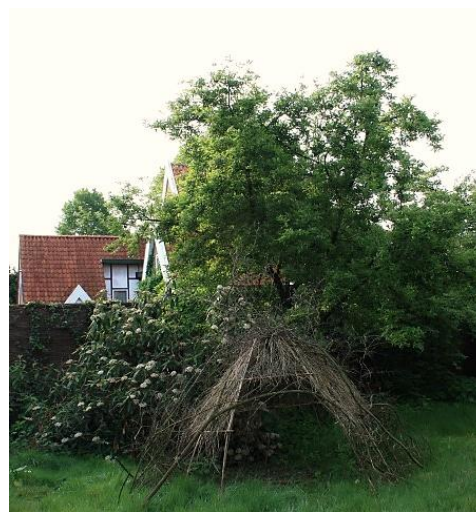
| Boomnr. | Boomsoort | Kwaliteit | Behoudenswaardig | Behouden | Opmerking |
|---|---|---|---|---|---|
| 4 | Malus - sierappel | Redelijk | Nee | Mogelijk | Beperkte boomgrootte. |

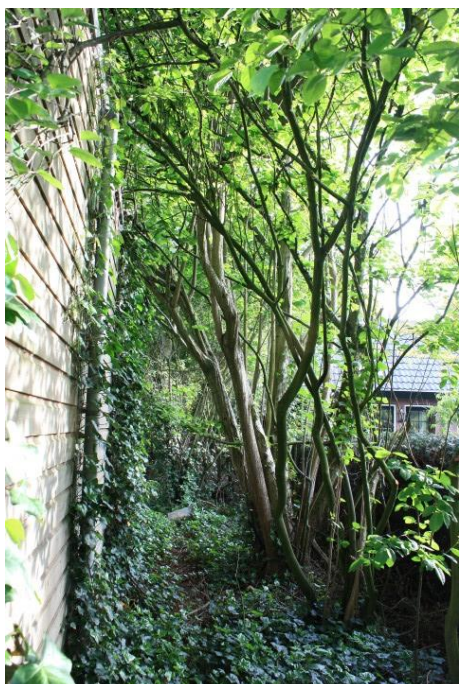
| Boomnr. | Boomsoort | Kwaliteit | Behoudenswaardig | Behouden | Opmerking |
|---|---|---|---|---|---|
| 5 | Carpinus – haagbeuk | Matig | Nee | Nee | Meerstammige zaailing(en). |

Foto 8: Haagbeuk, meerstammig (nr. 5)

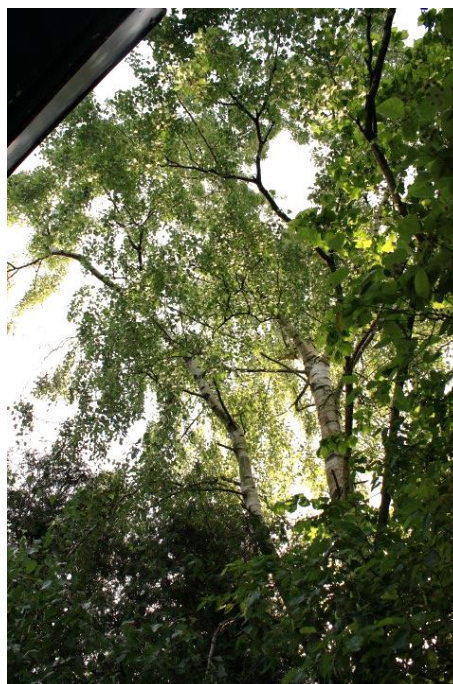
| Boomnr. | Boomsoort | Kwaliteit | Behoudenswaardig | Behouden | Opmerking |
|---|---|---|---|---|---|
| 6 | Betulus – Berk | Redelijk | Nee | Nee | Staat dicht tegen bebouwing.<br>Met sloop veel schade te verwachten. |

Foto 9: Berk (nr.6)

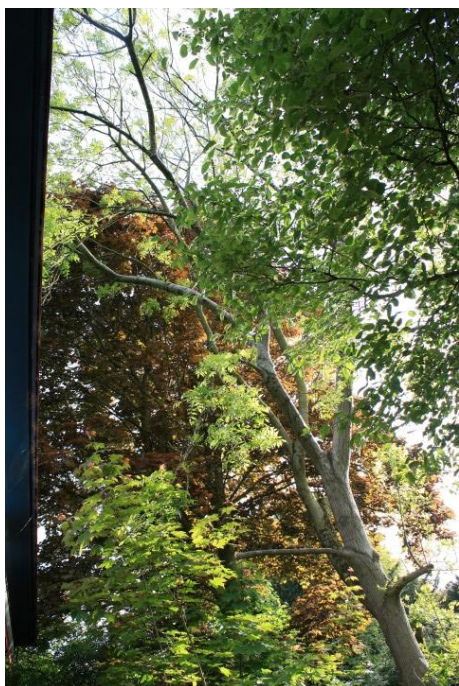
| Boomnr. | Boomsoort | Kwaliteit | Behoudenswaardig | Behouden | Opmerking |
|---|---|---|---|---|---|
| 7 | Fraxinus – Es | Matig | Nee | Nee | Sterk eenzijdig gesnoeid boven<br>naastgelegen perceel. Daarmee<br>kwaliteit verslechterd. |
| 8 | Acer – esdoorn (roodbladig) | Goed | Ja | Ja | Dominante boom, op lage hoogte<br>opgaand met 3 stammen. |

Foto 10: Voorgrond es (nr 7) achtergrond rode esdoorn ( nr 8)

Indien, vooral de rode esdoorn, werkelijk behouden dienen te blijven zullen erg adequate maatregelen genomen moeten worden om deze boom daadwerkelijk duurzaam te behouden. Dit heeft gevolg voor het slopen van de bestaande bebouwing van de voormalige kinderopvang. Zowel kroon, stam, maar vooral de beworteling dient onbeschadigd te blijven. Graafwerkzaamheden en ander grondverzet dient de kroonprojectie plaats te vinden. Ook bij inrichten van de tuin dient hiermee rekening gehouden te worden. Ophogen of, al is slechts enige cm, kan ernstige wortelschade veroorzaken waardoor de duurzaamheid in het geding komt.

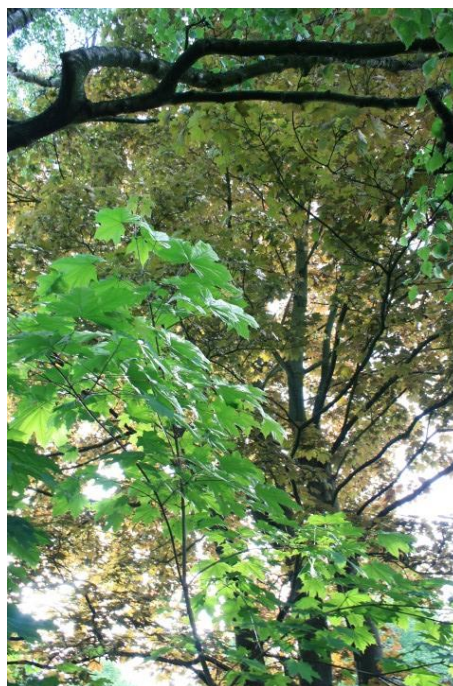
Foto 11: Achter opslag esdoorn de rode esdoorn (nr 8)

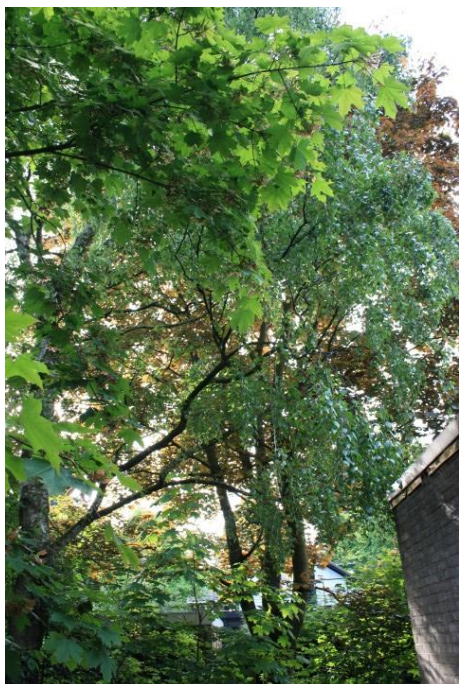
| Boomnr. | Boomsoort | Kwaliteit | Behoudenswaardig | Behouden | Opmerking |
|---|---|---|---|---|---|
| 9 | Betulus - berk | Redelijk | Nee | Mogelijk | Mits ongeschonden bij sloop en bouw. |
| 10 | Acer - esdoorn | Matig | Nee | Nee | Zaailing. |

*Foto 12: Voorgrond esdoorn (nr. 10), tegen linker fotorand berk (nr. 9), achtergrond rode esdoorn (nr. 8)*
