BOUWKUNDIGE OPNAME EN HAALBAARHEIDSANALYSE

# BOERDERIJCOMPLEX LANGEHOF

's Gravenweg 16 Nieuwerkerk aan den IJssel

22-12-2022

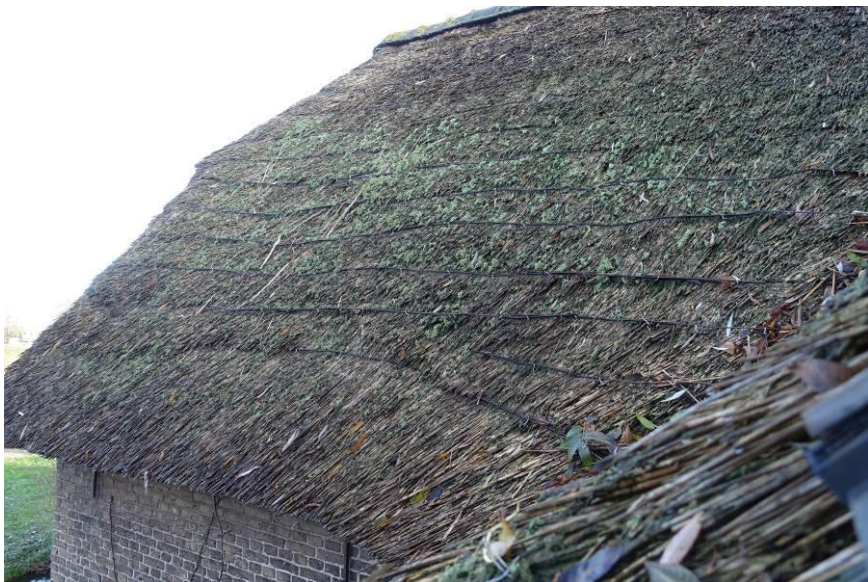
Door de matige conditie van de rietdekking zijn ter plaatse van de beide killen lekkages ontstaan. Met name bij de linker kil is waarschijnlijk al geruime tijd sprake van lekkage, waardoor hier ook onderliggende constructies (tot op de verdiepingsvloer) sterk vochtbelast zijn. Hier moet rekening worden gehouden met het nodige constructieve herstel. Daarnaast is bij het rechter dakvlak van het achterhuis, ter hoogte van het zomerhuis, een forse lekkage aanwezig. Zowel het onderliggende plafond als de balkkoppen van de verdiepingsvloer hebben hier schade.

Ver teruggesleten rietdekking, waardoor lekkages ontstaan.

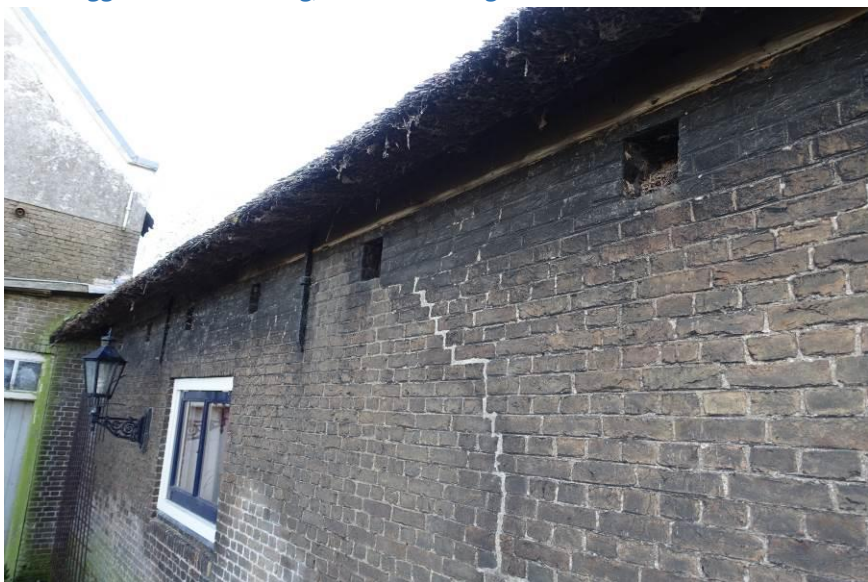
Scheurvorming in gevels.

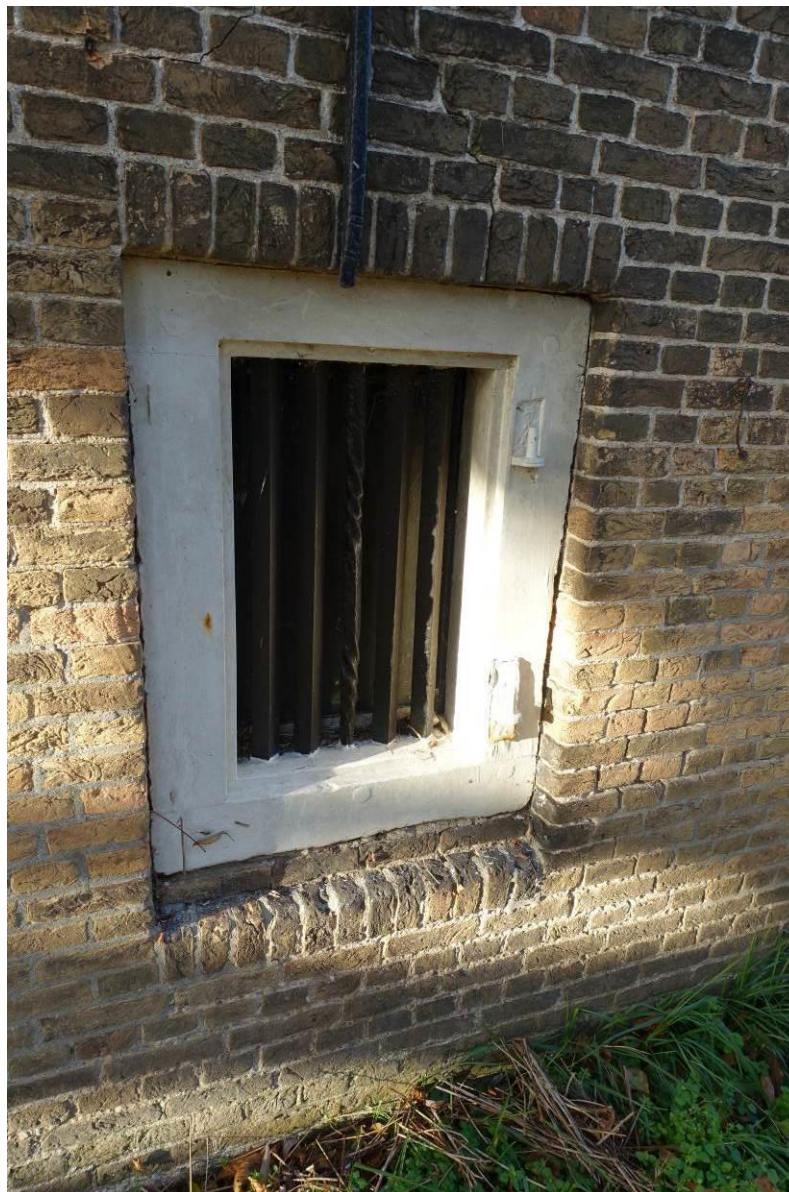
Uitgesleten voegwerk en schade aan onderdorpel kozijn.

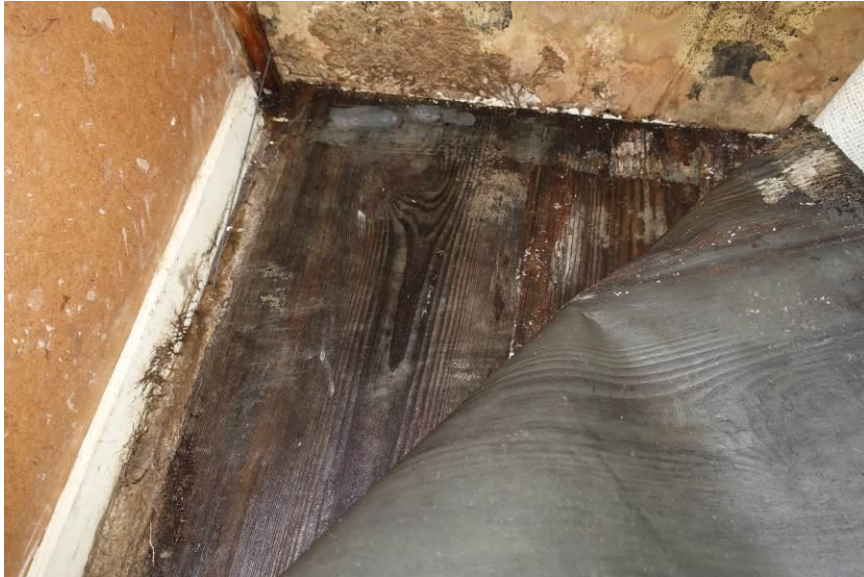
Schade aan constructies door lekkages ter plaatse van kilgoten.

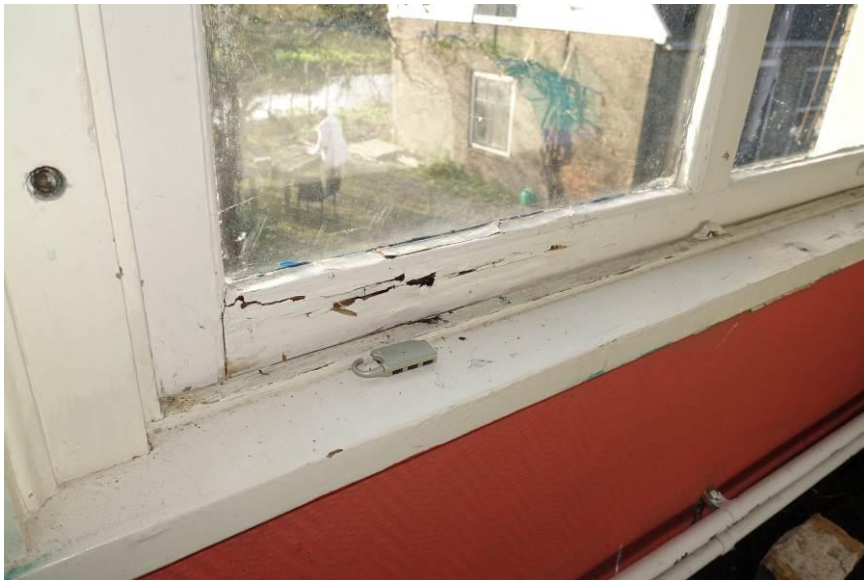
Aangetaste onderdorpel van raam.

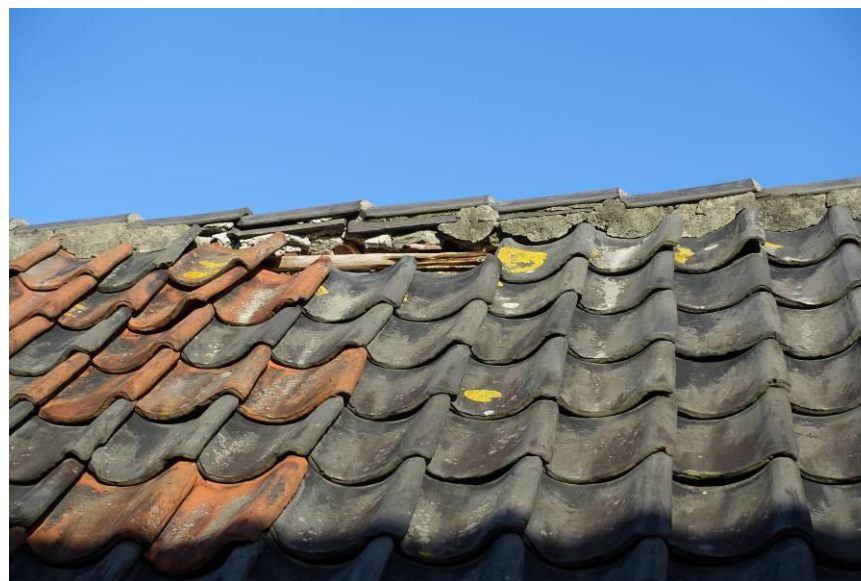
Op meerdere plaatsen komen lekkages voor door verschoven of ontbrekende dakpannen. Naar verwachting zal het grootste deel van de tengels en panlatten aangetast zijn. Op enkele plaatsen is ook het dakbeschot beschadigd en boven de rechter zijgevel is een aanzienlijk deel van de muurplaat verrot en door houtworm aangetast. De onder het rechter dakvlak aanwezige houten bakgoot verkeert in zeer slechte staat, evenals een langs de achtergevel lopende houten goot vanaf de zakgoot langs de linker zijgevel.

Door weggevalen pannen zijn lekkages ontstaan.

Bij het zomerhuis is herstel van de nokafdekking, pannendekking (lokaal) en herstel van aansluitingen bij de schoorsteen en dakdoorvoer op het rechter dakvlak noodzakelijk.

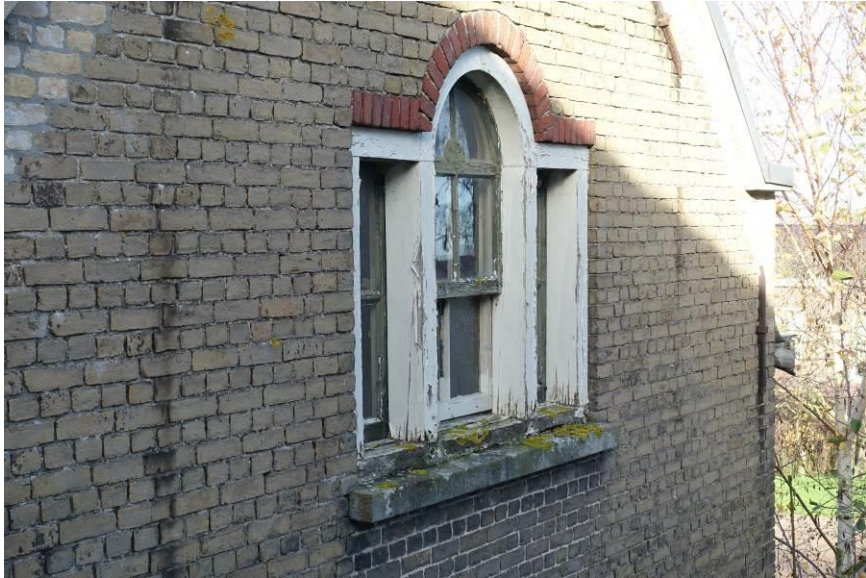
De gevelopeningen hebben door langdurig achterwege blijven van onderhoud veel schade. Het grootste deel van de onderdorpels van kozijnen en onderramen is sterk aangetast of zelfs volledig vergaan. Ook bij direct aansluitende delen en op verschillende liggende delen komt aantasting voor. Enkele ruiten zijn gebroken.

Vooral onderdorpels hebben veel schade.

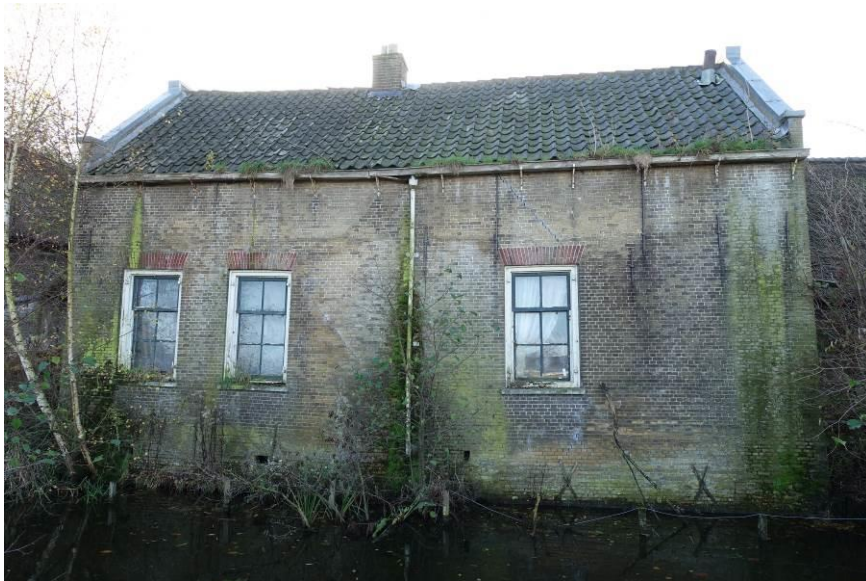
Verspreid over de gevels komt scheurvorming voor. Voegen zijn uitgesleten.

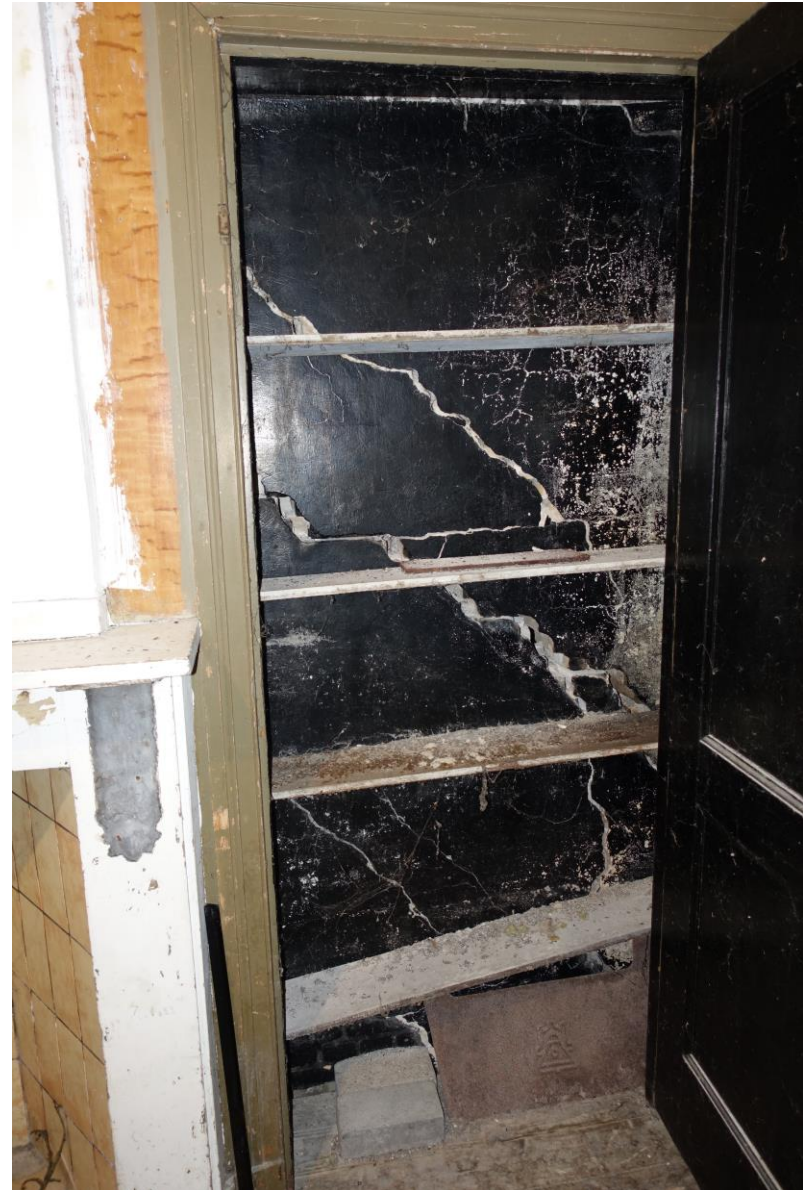
Ernstige scheurvorming in de binnenmuur.

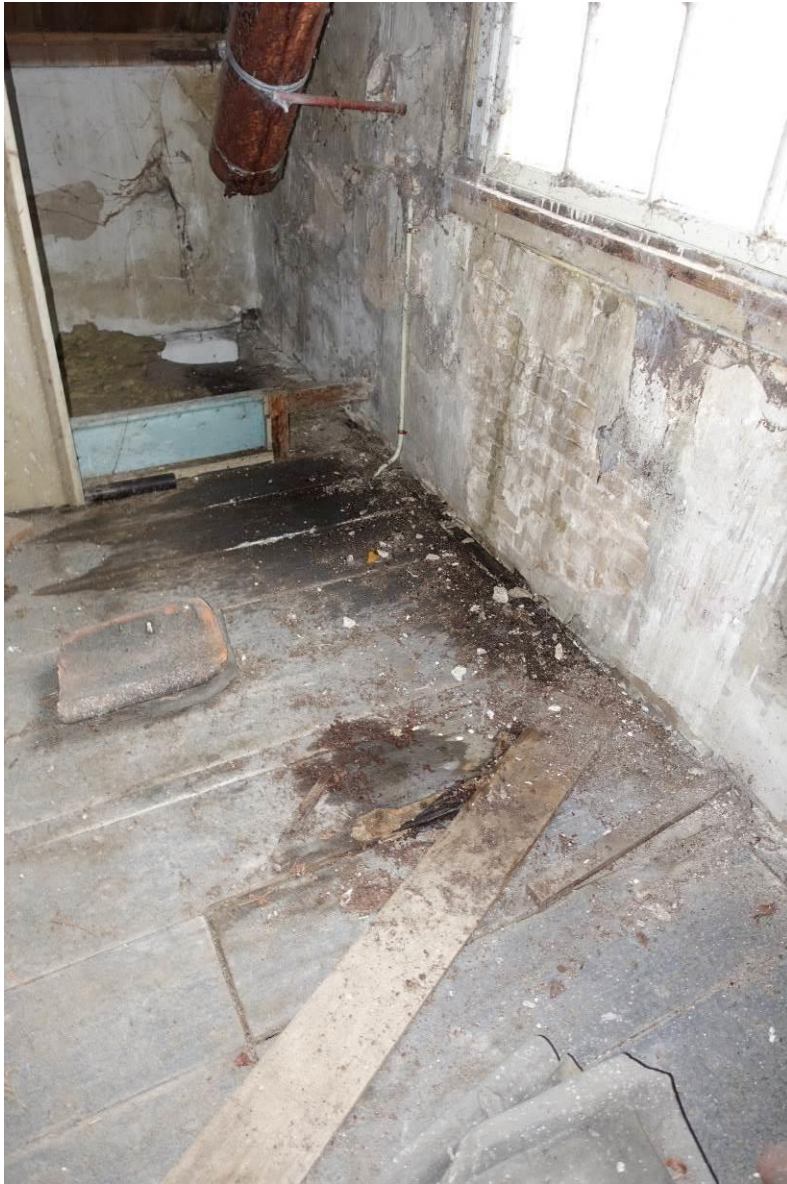
Door lekkages is schade aan constructies ontstaan.

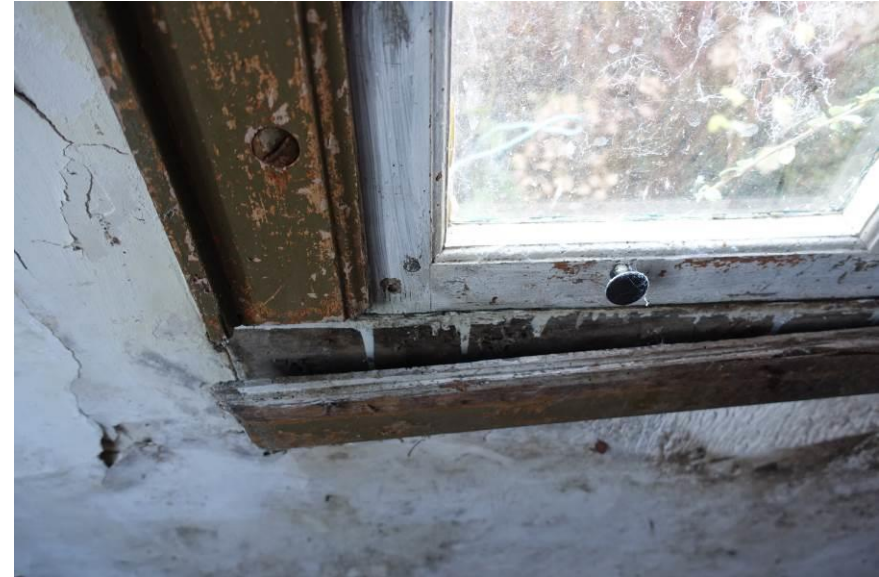
Deels weggefallen of beschadigde betimmeringen.

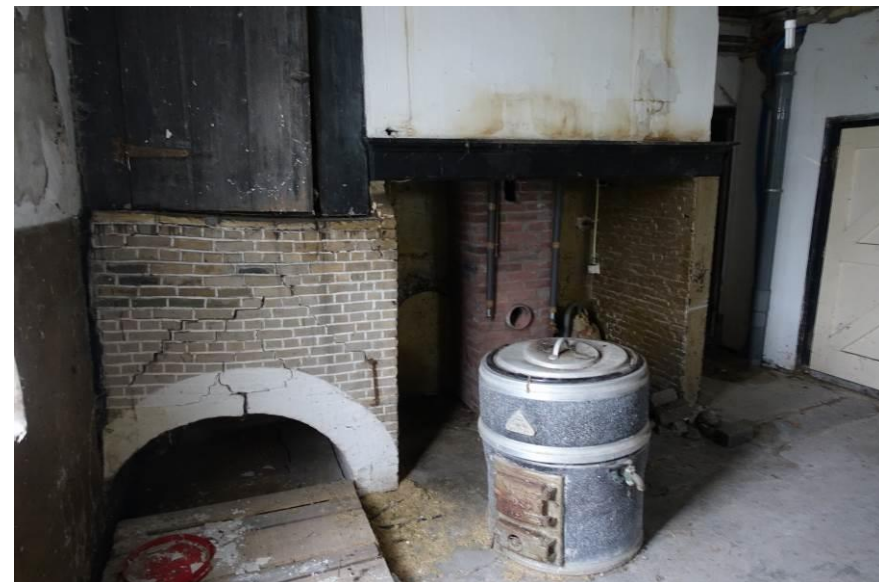
Ook de schouwen en broodoven hebben schade door zettingen.

| Code | Conditie | | | | Omschrijving |
|---|---|---|---|---|---|
| | | | | S | De diverse scheuren in het opgaande werk wijzen op een onvoldoende functionerende fundering. Grootste shadeoorzaak lijkt de ten opzichte van de gevels sterker zakkende bouwmuur met daartegen aanwezige schouwen en broodoven. Met name ter |

| Code | Conditie | | | | Omschrijving |
|---|---|---|---|---|---|
| | | | | | hoogte van de broodoven zijn daardoor ernstige scheuren in zowel de bouwmuur als de oven ontstaan. |

| Code | Conditie | | | | Omschrijving |
|---|---|---|---|---|---|
| | | | | | Hoewel de schade aan het opgaande werk merendeels goed herstelbaar is, heeft dat alleen zin wanneer ook funderingen worden verbeterd. De wijze van fundering is niet bekend. Op basis van een nader onderzoek naar de aard van de funderingen en opbouw van de bodem kan worden bepaald of het nog mogelijk is om de draagkracht voldoende herstellen of dat het nodig is om het gebouw te voorzien van een nieuwe fundering. |

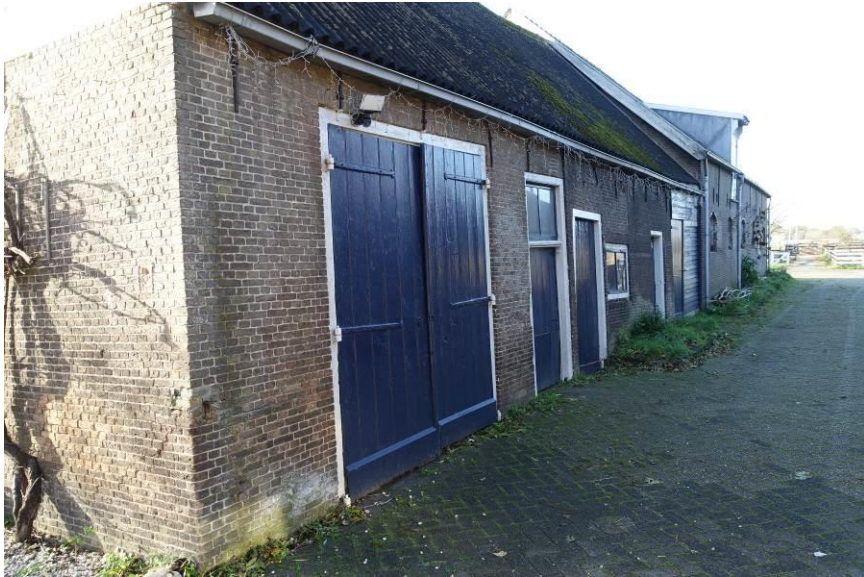
Door zettingen zijn gevelopeningen wat vervormd en is muurwerk deels wat ontzet.

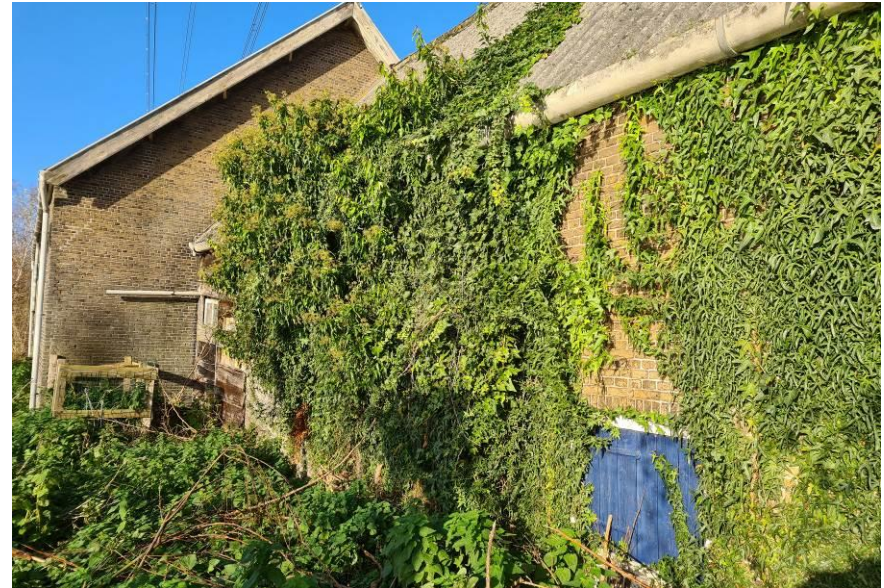
Door begroeiing is de gevel niet meer zichtbaar. Luiken zijn beschadigd.

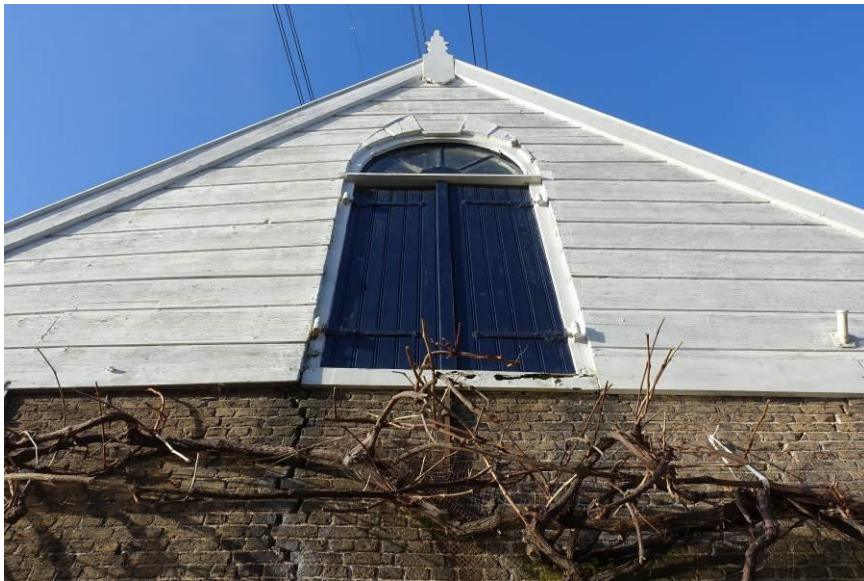
Scheuren in muurwerk en schade aan historische houten topgevel.

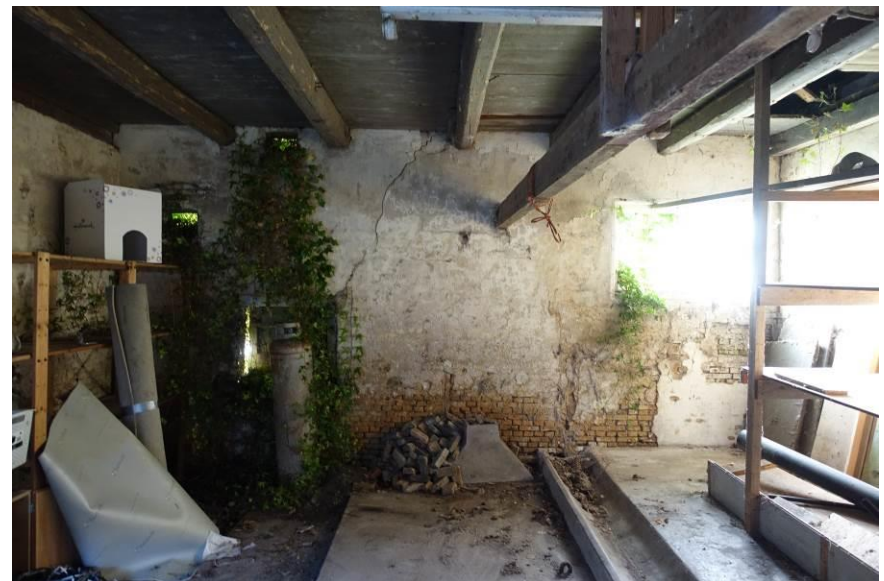
Vochtschade aan muurwerk en sterk door houtworm verzwakte vloerdelen.

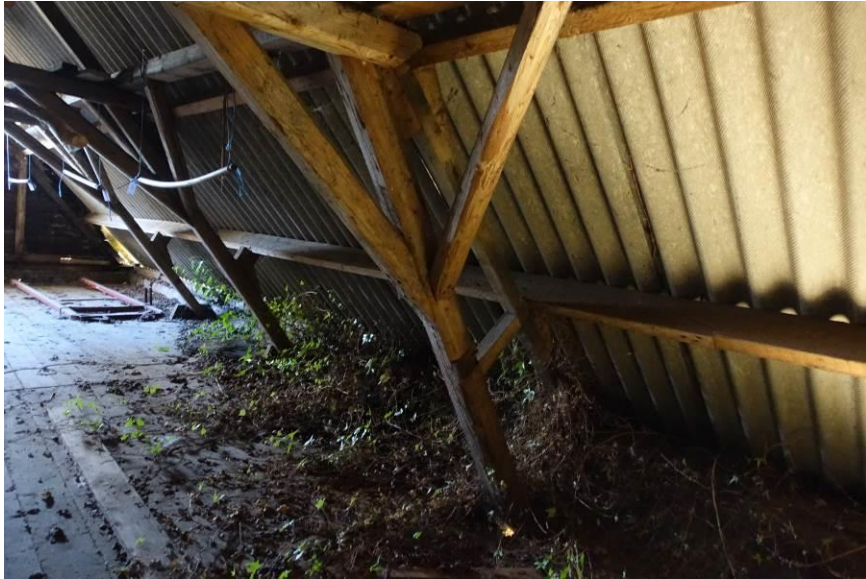
Met het aanbrengen van asbest golfplaten werd ook de constructie gewijzigd.

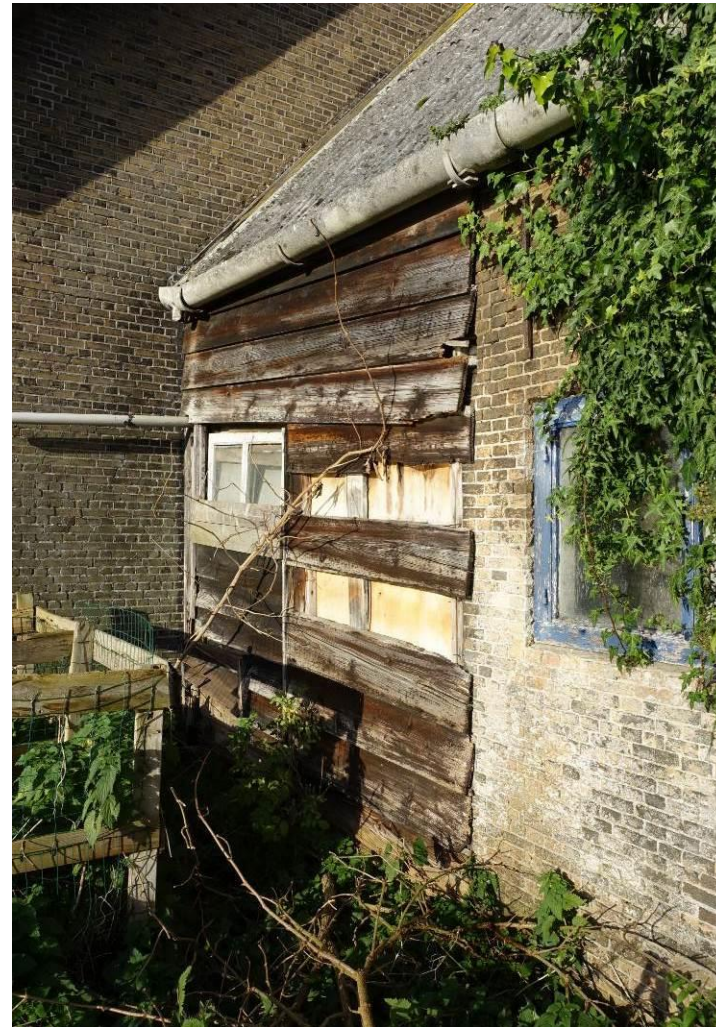
Het tussenlid is vooral door zettingen van aangrenzende schuren vervormd.

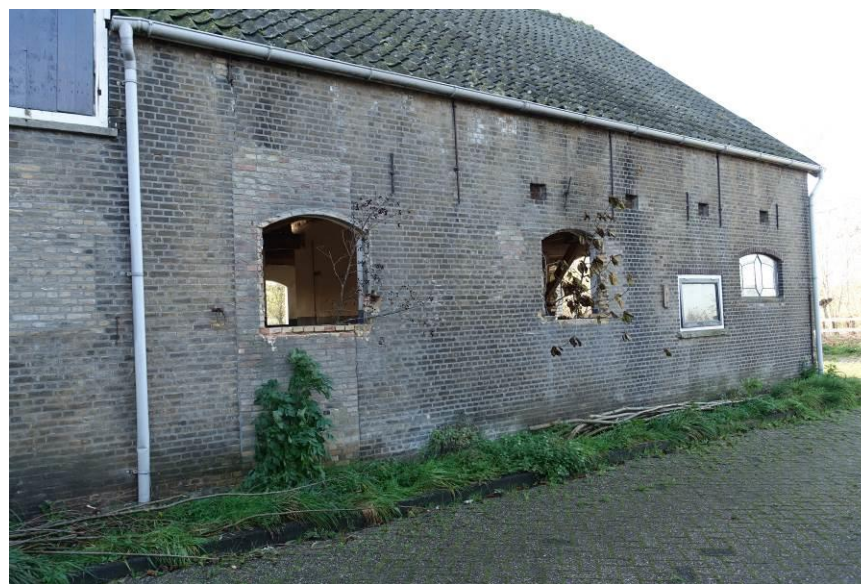
Scheurvorming en minder fraai herstelde voegen. Vensters zijn verwijderd, waarbij dagkanten ernstig beschadigd raakten.

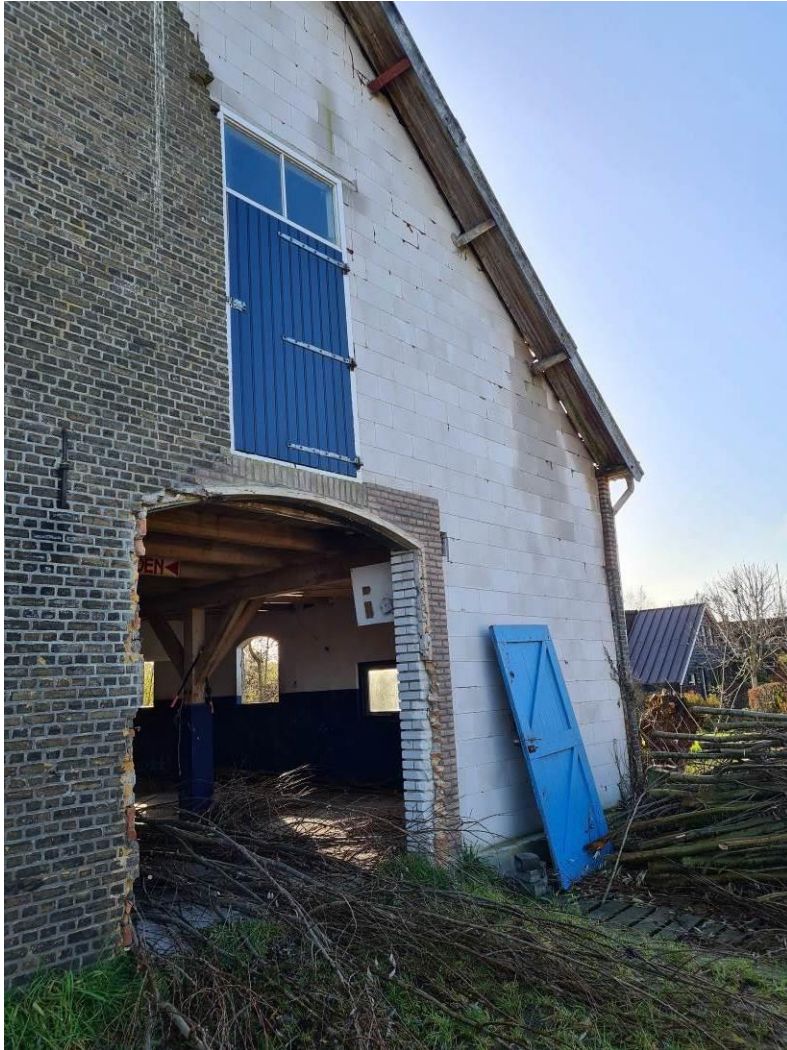
Van de achtergevel ontbreekt een deel van het metselwerk.

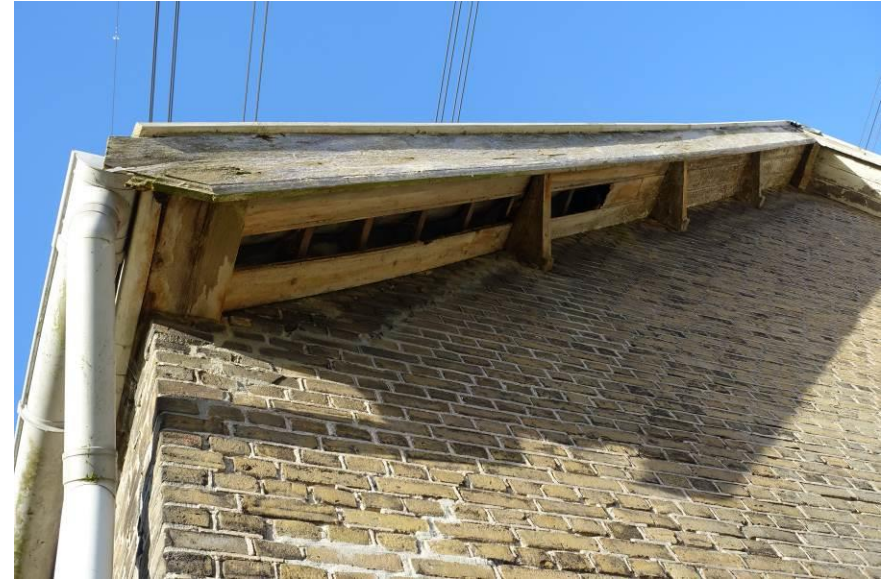
Beschadigd overstek en windveer.

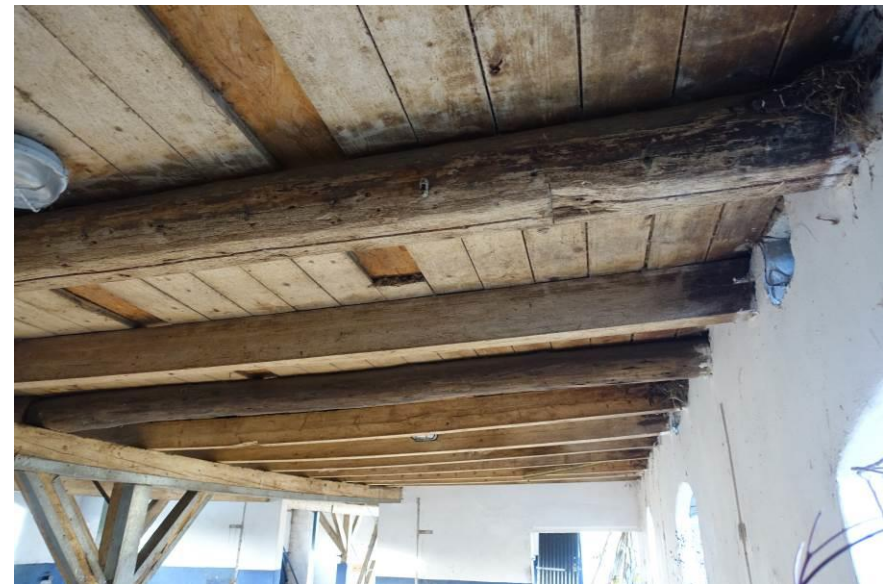
Door lekkages en houtworm aangetaste balken en vloerdelen.

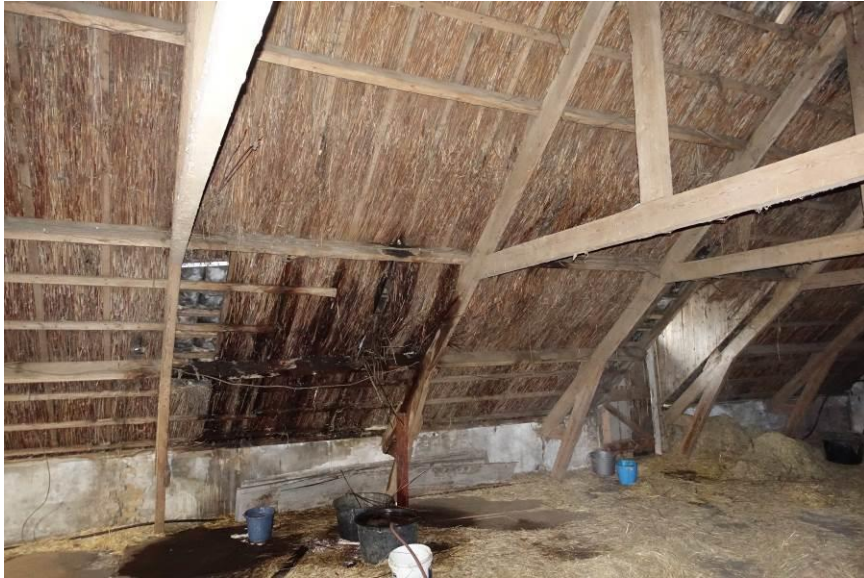
Deels beschadigde dakconstructie door lekkages.

Bij de achterste schuur dienen verschoven of beschadigde dakpannen bij beide dakvlakken te worden hersteld om verdere lekkages te voorkomen.
