# Verhardingsonderzoek

Beilervvaart tussen huisnummer 13 en 45

**Titel:** Verhardingsonderzoek  
**Onderwerp:** Beilerstraat  
**Projectnummer:** 51009537  
**Klant:** Gemeente Midden-Drenthe  
**Referentienummer:** NL22-648800269-23040  
**Versie:** C1

**Datum:** 29-04-2022

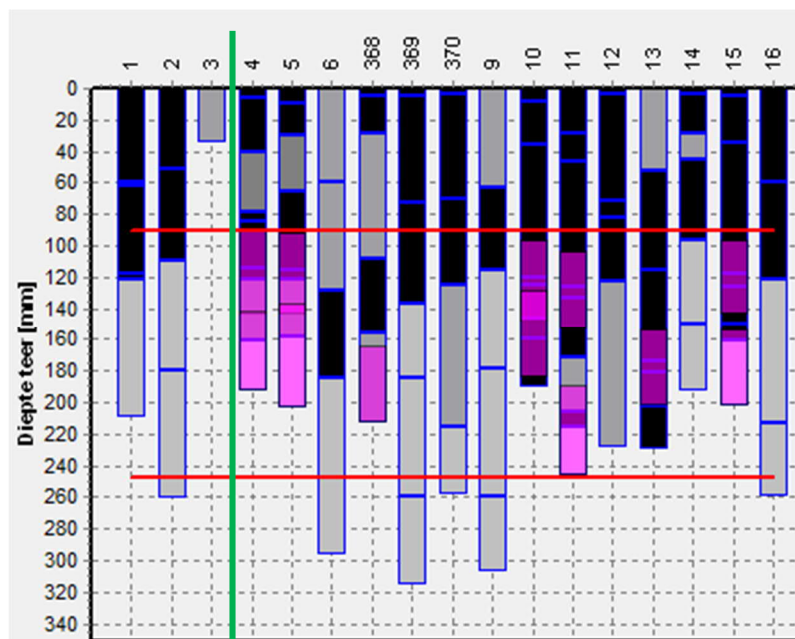
Figuur 2-1 Schematische weergave boorprofielen

Omdat de opbouw enorm inhomogeen is, is een verdere opdeling niet veilig te realiseren.

Uit het boorkern en teeronderzoek blijkt de bovenste 90 mm teervrij te zijn. Gezien de homogeniteit van de verschillende boorkernen onderling, is het selectief frezen onder deze 90 mm af te raden. De kans op vermenging van teerhoudend asfalt is groot.

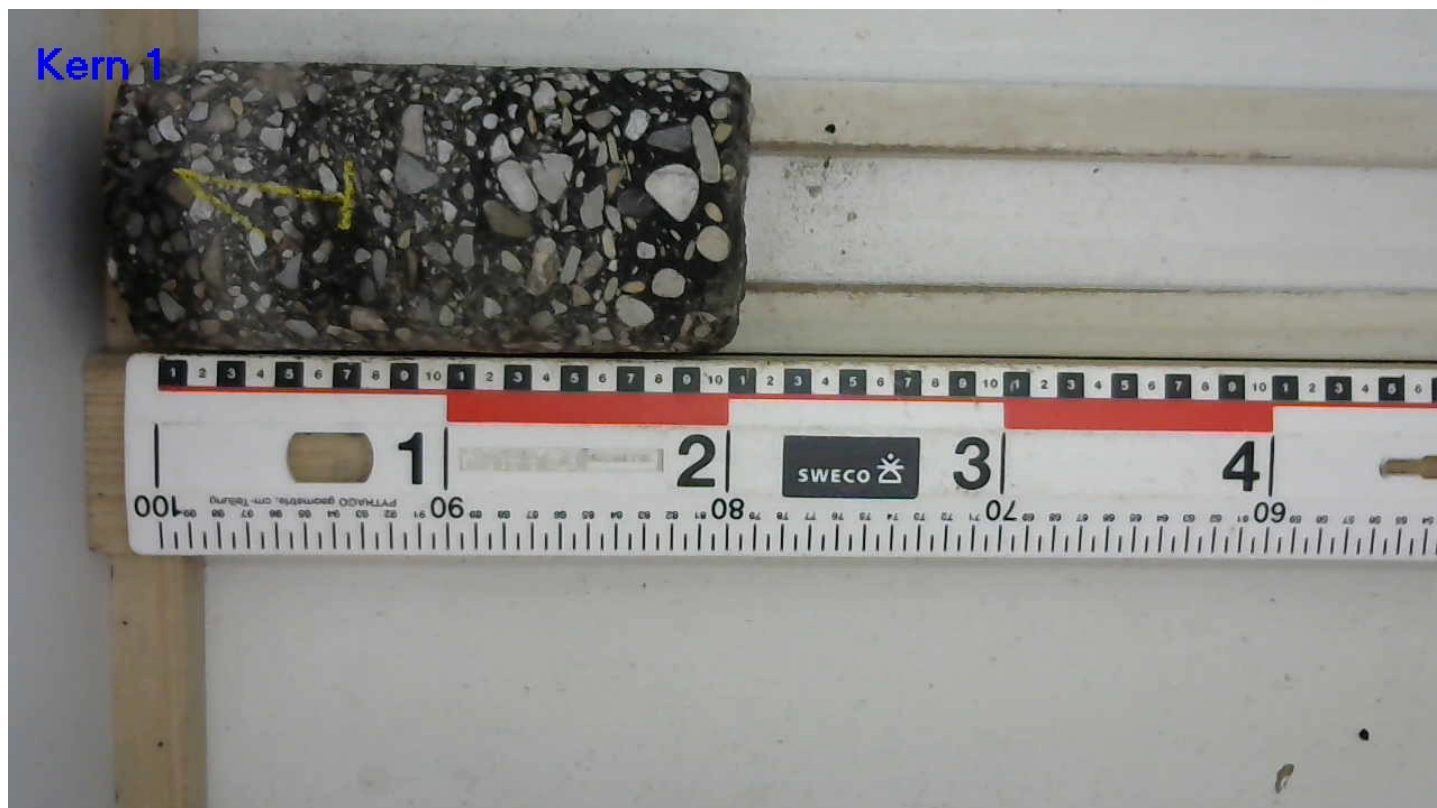
Kern 1

| RAW proef: | | 77.1 | | | 77.2 | 77.3 | | | Opmerking |
|---|---|---|---|---|---|---|---|---|---|
| 1 | 1 | 59 | 59 | DAB 0/11 | geen | MM1 | 0-90 | nee | gescheurd van 72-209mm |

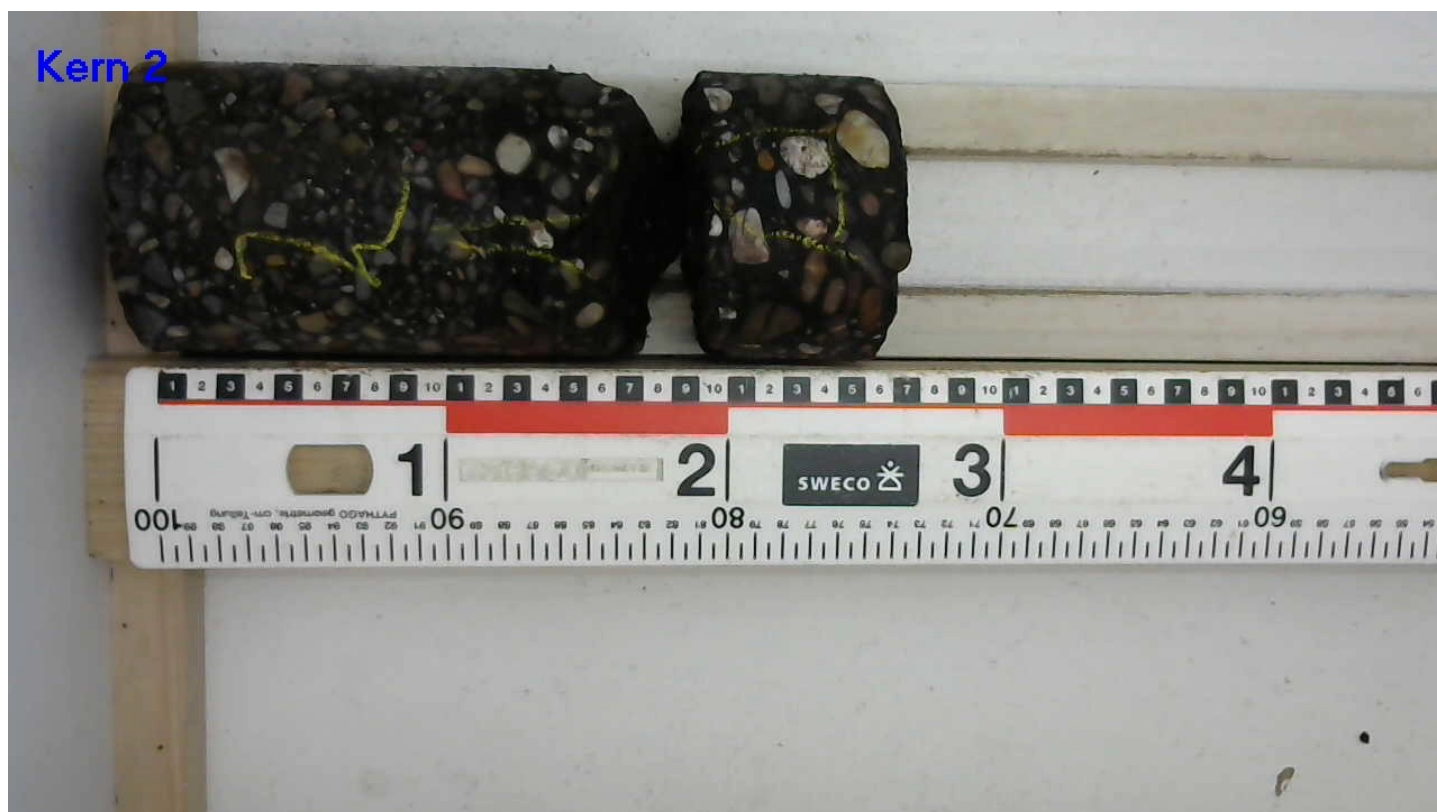
Kern 2

| RAW proef: | | 77.1 | | | 77.2 | 77.3 | | | Opmerking |
|---|---|---|---|---|---|---|---|---|---|
| 2 | 1 | 51 | 51 | DAB 0/11 | geen | MM1 | 0-90 | nee | * laag 3 los op laag 4 |

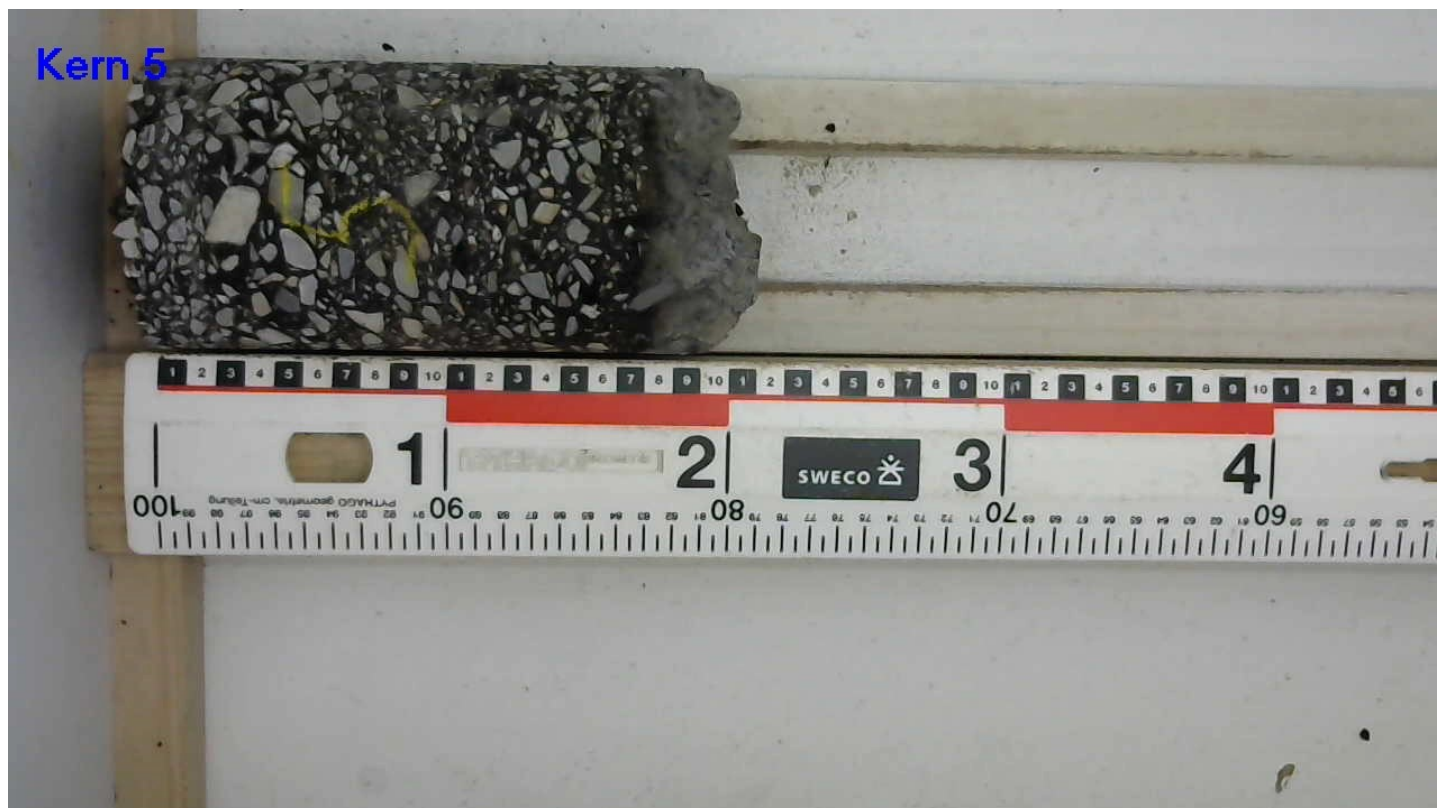
Kern 5

| RAW proef: | | 77.1 | | | 77.2 | 77.3 | | | Opmerking |
|---|---|---|---|---|---|---|---|---|---|
| 5 | 1 | 10 | 10 | slijtlaag | 112-124<br><br>157-195 | | | | |

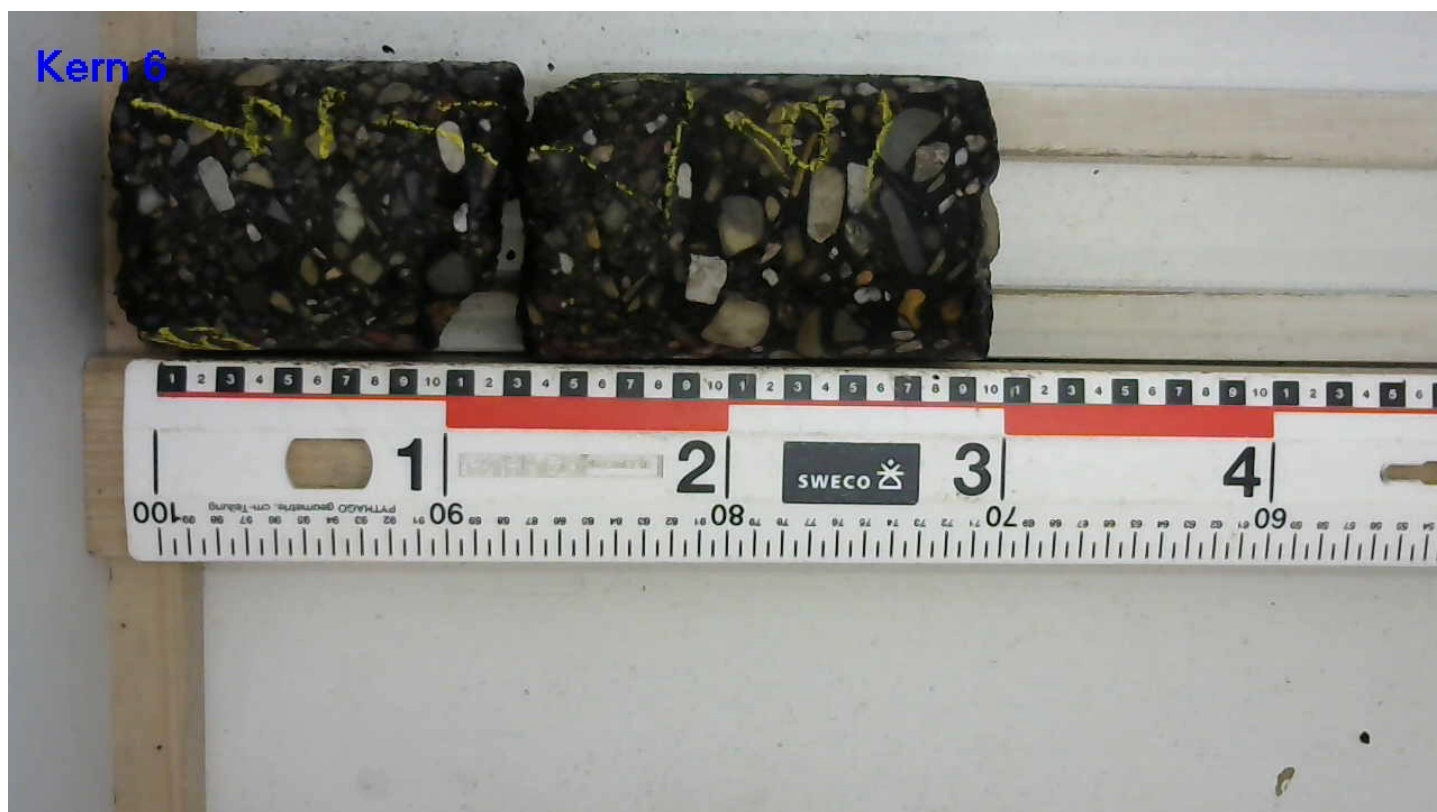
Kern 6

| RAW proef: | | 77.1 | | | 77.2 | 77.3 | | | Opmerking |
|---|---|---|---|---|---|---|---|---|---|
| 6 | 1 | 60 | 60 | STAB 0/11 | geen | MM4 | 0-90 | nee | * laag 2 los op laag 3<br>* deels gedesintegreerde laag 2 |

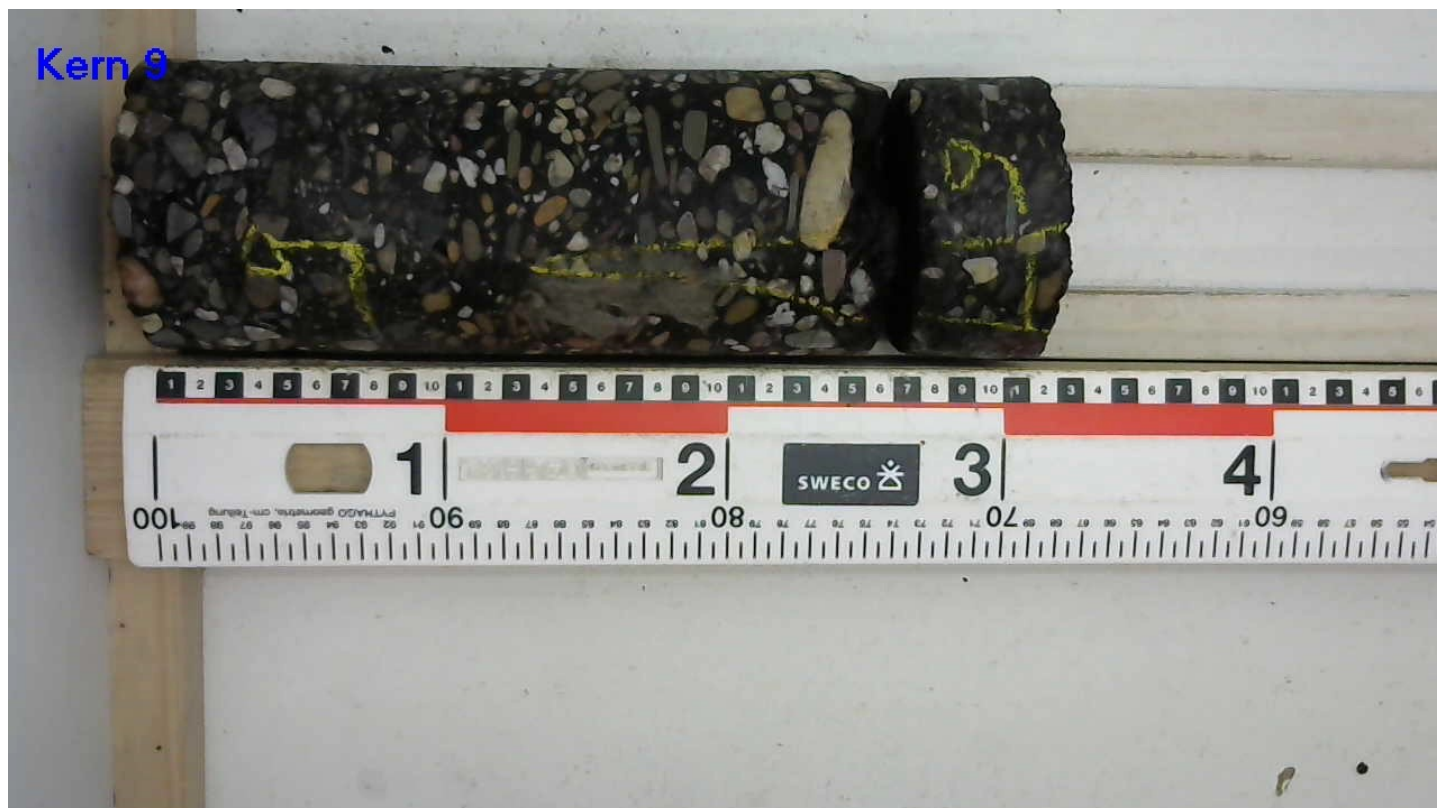
Kern 9

| RAW proof: | | 77.1 | | | 77.2 | 77.3 | | | Opmerking |
|---|---|---|---|---|---|---|---|---|---|
| 9 | 1 | 63 | 63 | STAB 0/11 | geen | | | | |

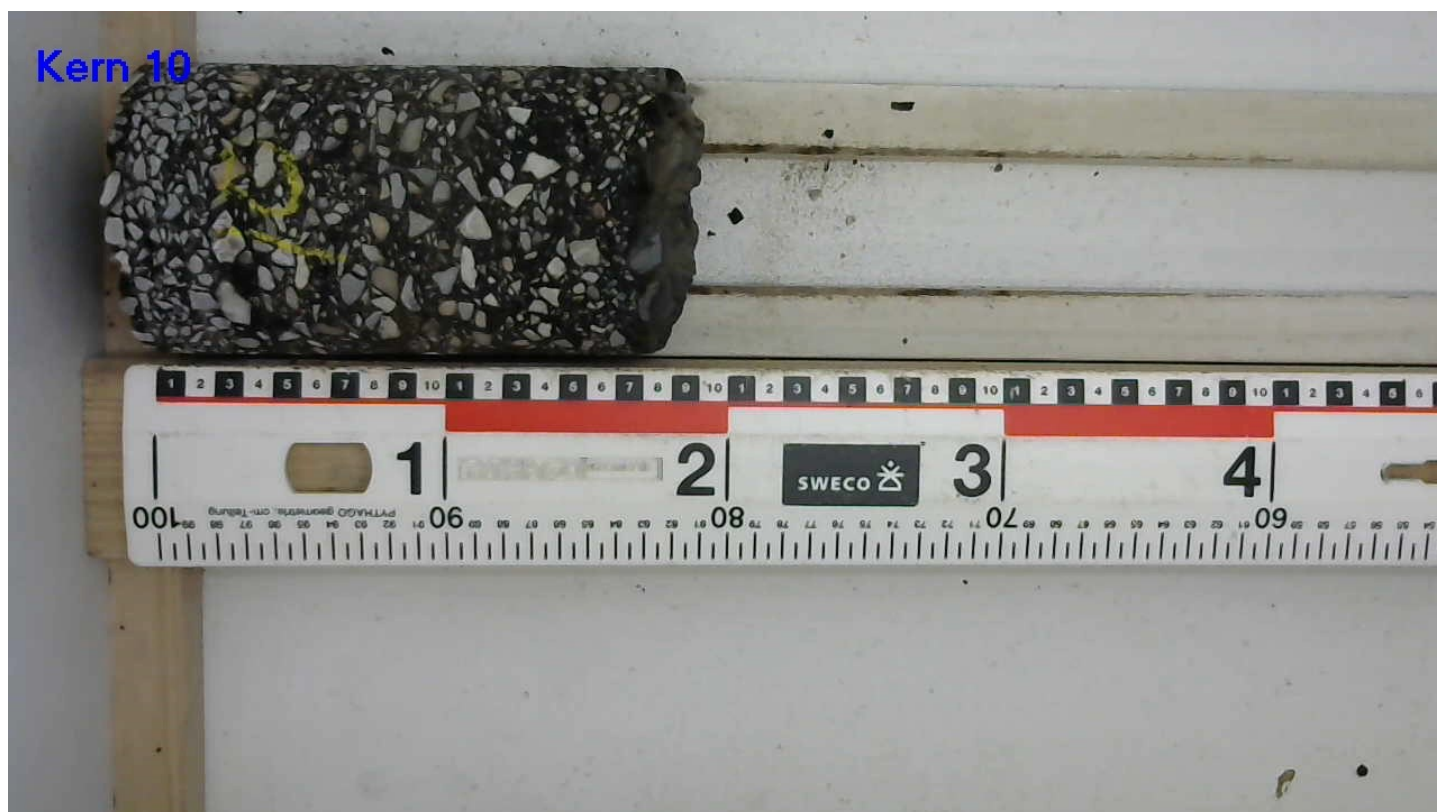
Kern 10

| RAW proof: | | 77.1 | | | 77.2 | 77.3 | | | Opmerking |
|---|---|---|---|---|---|---|---|---|---|
| 10 | 1 | 8 | 8 | slijtlaag | 117-129<br><br>149-165 | MM6 | 0-90 | nee | * laag 4 los op laag 5 |

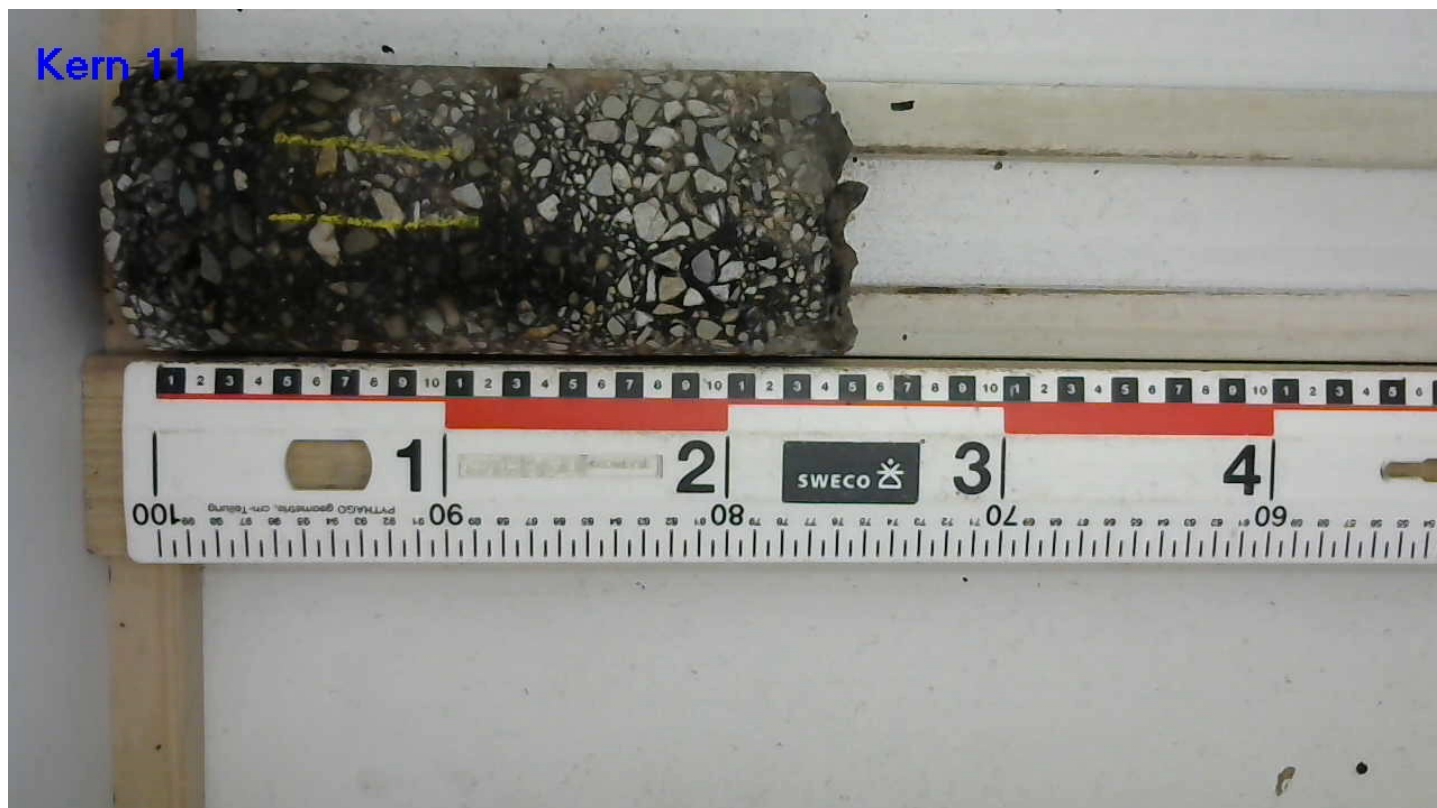
Kern 11

| RAW proof: | | 77.1 | | | 77.2 | 77.3 | | | Opmerking |
|---|---|---|---|---|---|---|---|---|---|
| 11 | 1 | 29 | 29 | DAB 0/11 | 123-134<br><br>209-247 | MM7 | 0-90 | nee | |

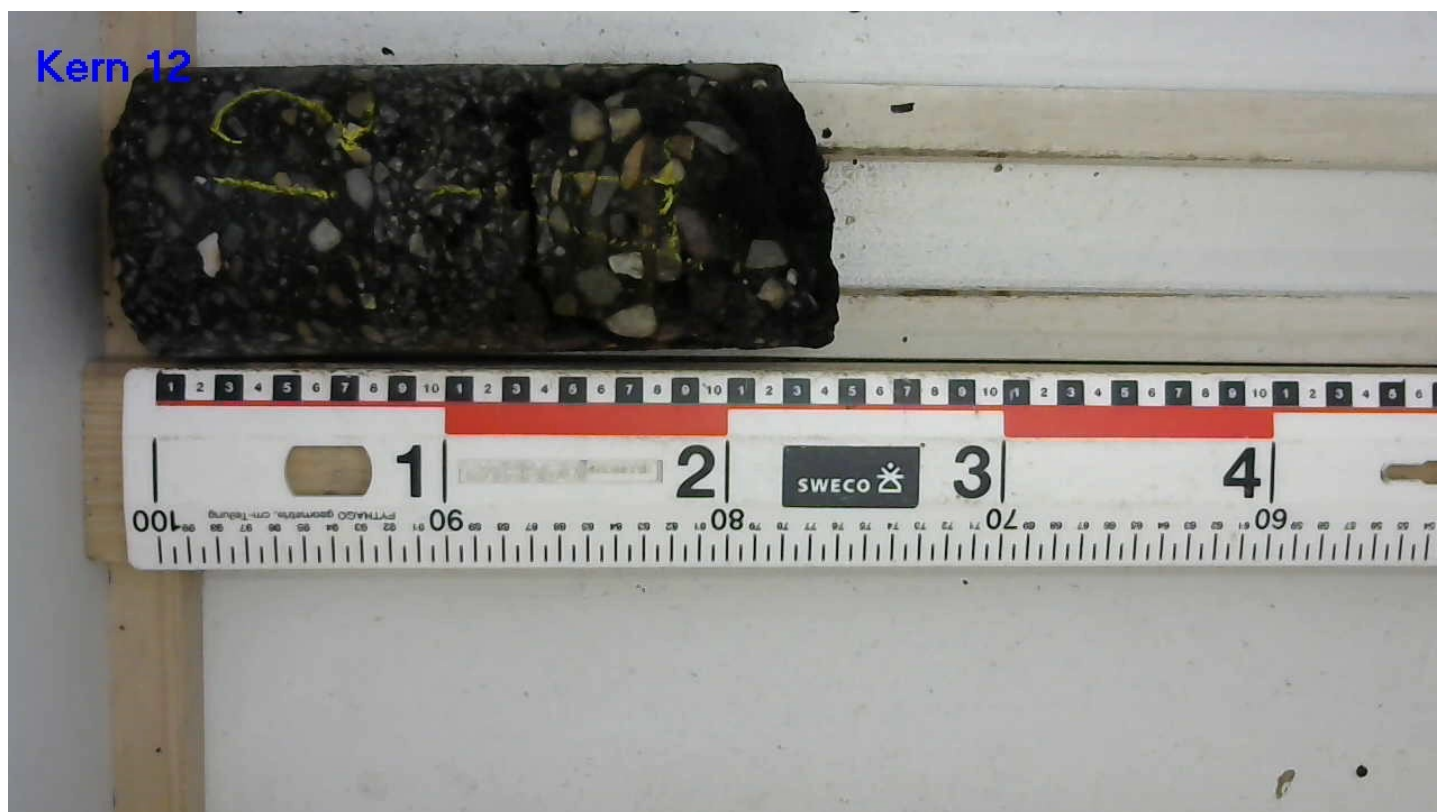
Kern 12

| RAW proof: | | 77.1 | | | 77.2 | 77.3 | | | Opmerking |
|---|---|---|---|---|---|---|---|---|---|
| 12 | 1 | 4 | 4 | slijtlaag | geen | MM8 | 82-90 | nee | scheurdiepte 123-229<br>* deels gedesintegreerd |

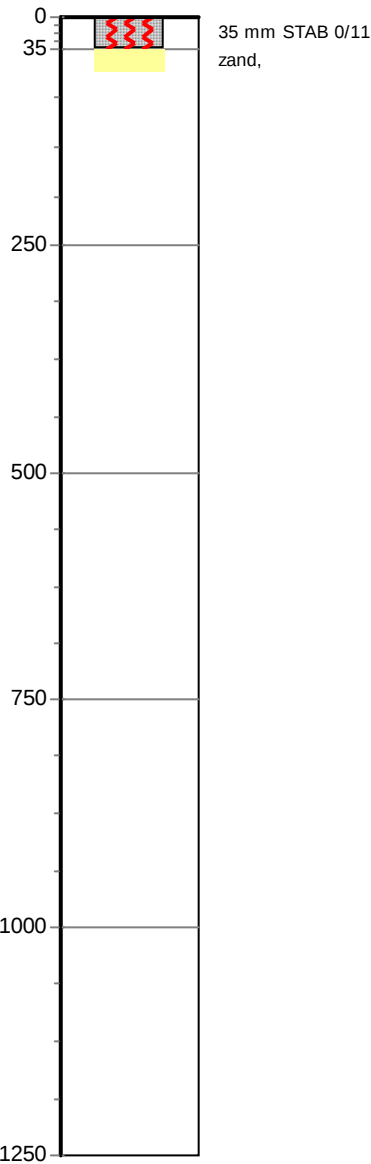
| RAW proef: | | 77.1 | | | 77.2 | 77.3 | | | Opmerking |
|---|---|---|---|---|---|---|---|---|---|
| 3 | 1 | 35 | 35 | STAB 0/11 | geen | | | | * geheel gedesintegreerd dikte boorstaat |

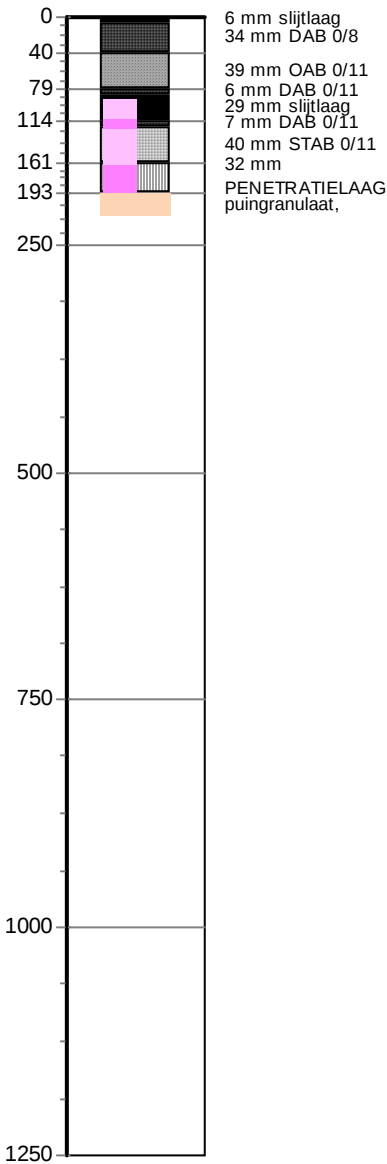
| RAW proef: | | 77.1 | | | 77.2 | 77.3 | | | Opmerking |
|---|---|---|---|---|---|---|---|---|---|
| 4 | 1 | 6 | 6 | slijtlaag | 111-124<br><br>162-193 | MM2 | 0-79 | nee | |

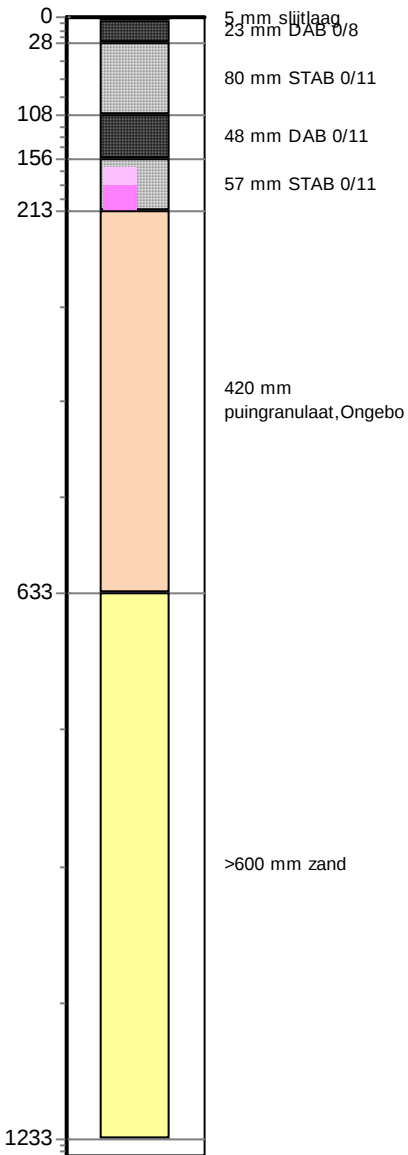
368  
boring 7

| RAW proef: | | 77.1 | | | 77.2 | 77.3 | | | Opmerking |
|---|---|---|---|---|---|---|---|---|---|
| 368 | 1 | 5 | 5 | slijtlaag | 184-213 | MM5 | 0-90 | nee | |

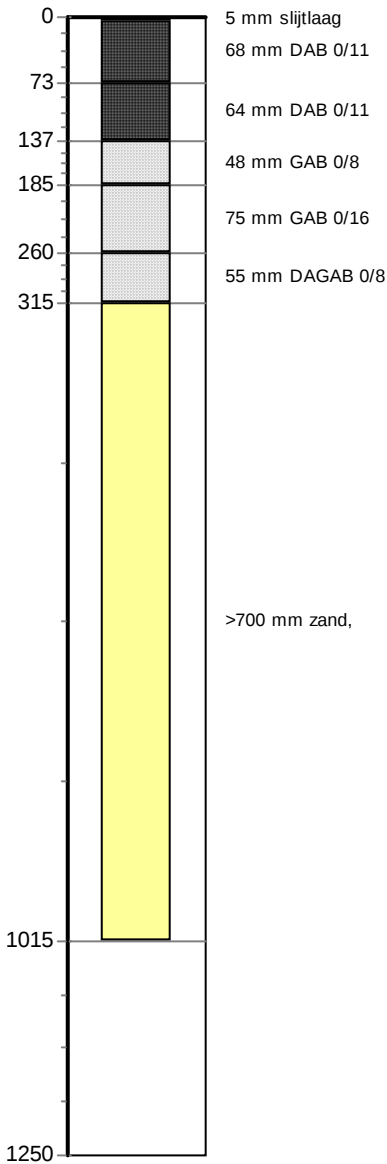
369  
boring 8

| RAW proof: | | 77.1 | | | 77.2 | 77.3 | | | Opmerking |
|---|---|---|---|---|---|---|---|---|---|
| 369 | 1 | 5 | 5 | slijtlaag | geen | | | | |

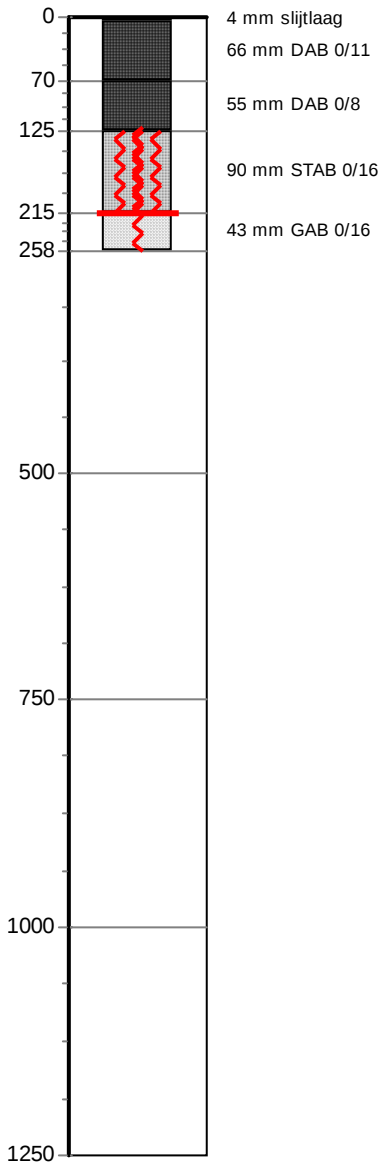
370  
tegenover 8

| RAW proef: | | 77.1 | | | 77.2 | 77.3 | | | Opmerking |
|---|---|---|---|---|---|---|---|---|---|
| 370 | 1 | 4 | 4 | slijtlaag | geen | | | | scheurdiepte 120-258<br>* gedesintegreerde laag 4 en 5<br>* laag 4 los op laag 5 |
