# **Logboek Gemeente Assen**

## Locatie - Gemeente Assen\Peelo\De Kampen/De Es\Groenkampen to 129 (98)

**Object - Duikelrek 3-delig, 1 - Enkel speeltoestel/1.1 - Speelelement/1.1c - Duikelrek**  
**Locatie - Gemeente Assen\Peelo\De Kampen/De Es\Groenkampen to 129**

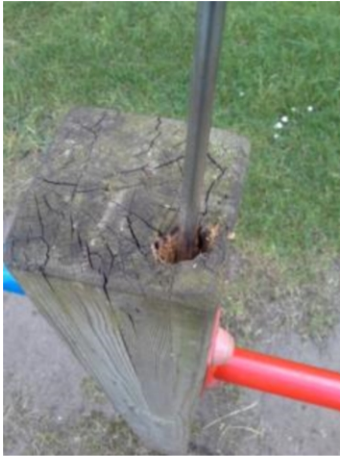
## Bevinding - Hout - Rot

| Prioriteit | 3 - Onacceptabel | Datum afhandeling | aug 27, 2014 |
| Norm omschrijving | Hout rot | | |
| Aantekeningen | Staander is verrot op de kop. | | |

| Vervang onderdeel | jun 23, 2014 | | | Afgerond |

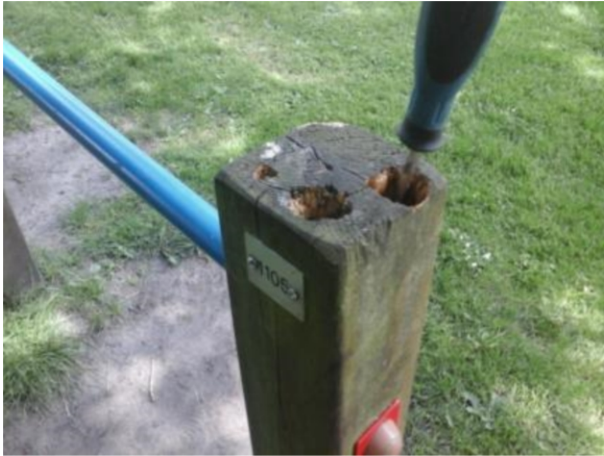
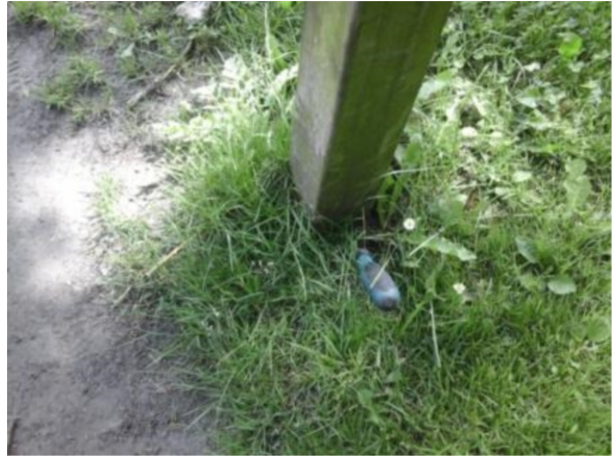
## Bevinding - Hout - Rot

| Prioriteit | 4 - Ongewenst | Datum afhandeling | dec 05, 2018 |
| Norm omschrijving | Hout rot | | |
| Aantekeningen | Houtrot in 2 staanders | | |

| Vervang onderdeel | jun 05, 2018 | | | Afgerond |
