# Meerjarenonderhoudsplan

98470 • Zwembad De Hoge Bomen

Hoogwerf 9

Naaldwijk

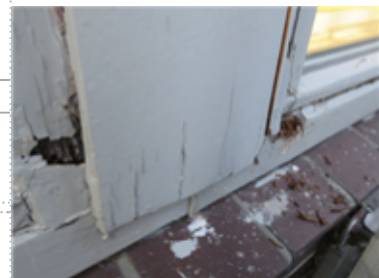
Het schilderwerk op de kozijnen is op diverse plekken gebarsten met afbladderen tot gevolg. Kozijnen zijn op enkele plekken kaal. Om nieuwe verf te laten hechten moeten de kozijnen worden kaal gemaakt en een nieuw schildersysteem worden aangebracht.

| Vervangen schilderwerk kozijn en raam hout dekkend | | 131,00 m2 | € 8.075 |

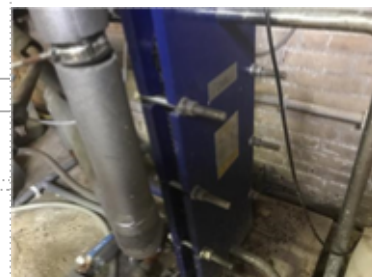
De slecht geïsoleerde leidingen en appendages zijn nadelig voor de capaciteit van het systeem.

| Isolatie vervangen en of herstellen. Ook appendages | 1,00 | pst | € 750 |

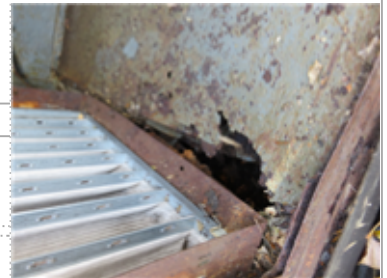
| Activiteit: | 2020 | Hvh | Totaal |
|---|---|---|---|
| Corrosie tot compleet doorgeroest binnenzijde lbk. | | | |

| Activiteit: | 2020 | Hvh | Totaal |
|---|---|---|---|
| Herstellen plaatmateriaal, kosten opgenomen bij vervanging | | 1,00 pst | € 3.000 |

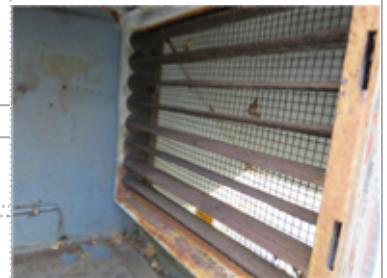
| Activiteit: | 2020 | Hvh | Totaal |
|---|---|---|---|
| De motor die luchtkleppen aanstuurt is defect. | | | |

| Activiteit: | 2020 | Hvh | Totaal |
|---|---|---|---|
| Herstellen motor voor luchtkleppen, kosten opgenomen bij vervanging | | 1,00 pst | € 1.000 |

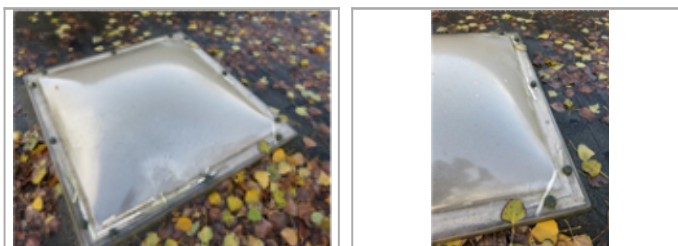
Er zit condens tussen de kunststof binnen- en buiten koepel.

Vervangen lichtkoepel 16,00 st € 23.200

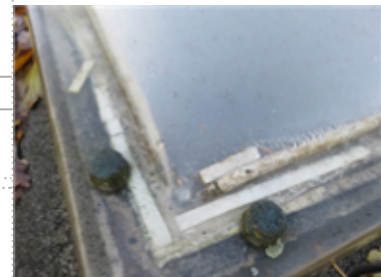
Het afdichtingsmateriaal dat tussen de dakopstand en de koepel zit is deels vergaan en zit niet meer op zijn plek.

Zie maatregel bij gebrek "condens"

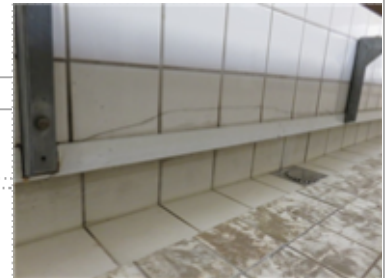
Diverse wandtegels zijn gebroken.

Opgenomen bij planmatig OH

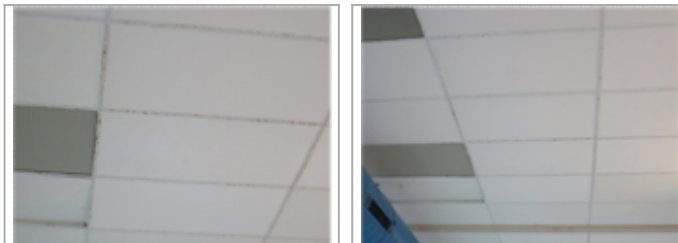
Op de frames van het systeemplafond boven het recreatiebad zit corrosie. Wat de gesteldheid is van het ophangstelsel dat zich boven het plafond bevindt is niet duidelijk. Gezien de algehele staat (slechte conditie van de plafondplaten) is het advies het plafond te vervangen.

| Vervangen systeemplafond mineraal | | 344,00 m2 | € 18.996 |

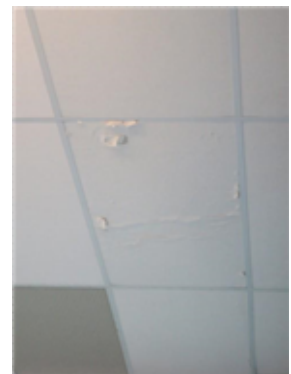
Enkele plafondplaten zijn gaan scheuren en hangen iets door. Er lijkt vocht in de platen te zitten of dit heeft er in gezeten. Ook zijn er platen verschoven en zitten er oude lekkage plekken in.

Zie maatregel bij gebrek "corrosie"

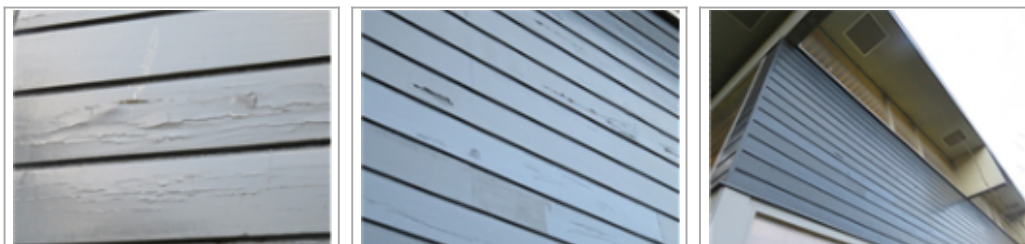
| Op veel plekken ontstaan barsten en bladderd het schilderwerk af. | | | |

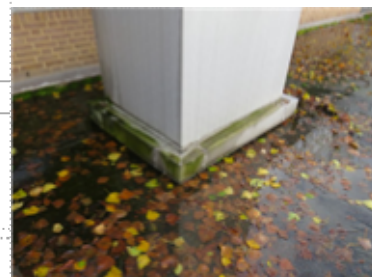
Het dak boven de technische ruimte vertoont lekkages waardoor water naar binnen komt. Het lijkt rondom de dakdoorvoer van de luchtbehandelingskast naar binnen te komen. Het is niet goed zichtbaar of dit lek zich in de dakbedekking bevindt of in de dakdoorvoer zelf (of de aansluiting tussen deze bouwdeelen). Het feit dat er wegens onvoldoende afschot water op het dak blijft staan, zou kunnen bijdrage aan het gebrek.

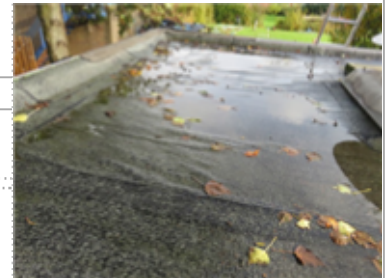
Op verschillende daken zijn plooiën te zien in de dakbedekking.

Zie maatregel bij gebrek "craquelé"

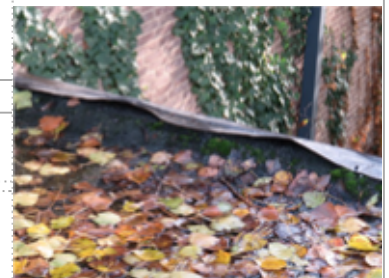
De dakrandafwerking boven de kleedkamers die eerder is hersteld is gaan loslaten.

Zie maatregel bij gebrek "craquelé"

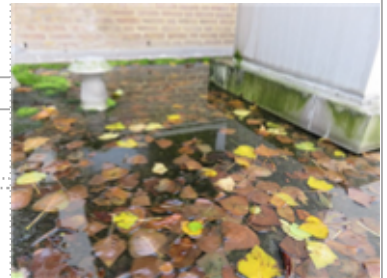
Er blijft op diverse plekken water op het dak staan. De oorzaak ligt met name bij het doorzakken van de dakbedekking. Vermoedelijk zijn ook enkele afvoeren verstopt geraakt door de grote hoeveelheid bladeren op het dak.

Zie maatregel bij gebrek "craquelé"

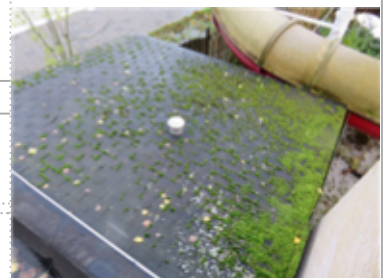
Op de in de schaduw gelegen daken zit mosaangroei. Dit versnelt de degradatie van de dakbedekking.

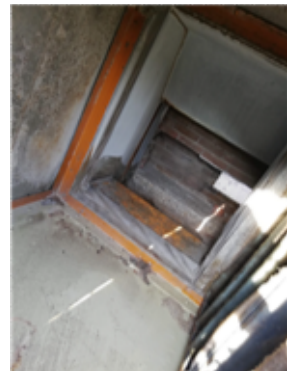
Activiteit: Hvh Totaal  
Ontroesten en coaten, kosten opgenomen bij 1,00 pst € 2.000  
vervanging  
Corrosie geconstateerd aan de binnenzijde van de lbk

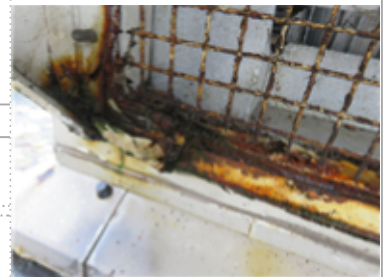
De kap aan de aanvoerzijde van de lbk vertoont ernstige corrosie.

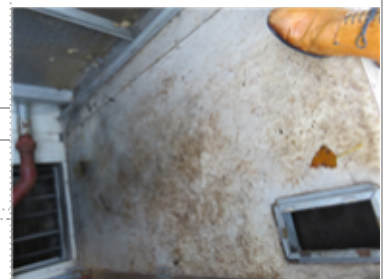
| Vervuiling geconstateerd aan de binnenzijde. | | |

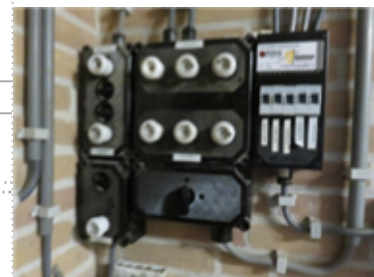
Zichtbaar verouderde groepenkast. Bouwjaar is niet te achterhalen. Hiervoor een aanname gedaan.

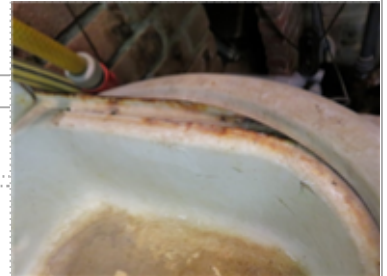
Diverse plekken op de randen van de metalen bak en ter plaatse van de aansluiting op de afvoer.

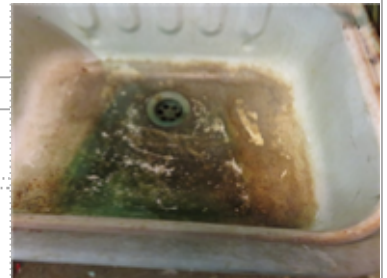
Gootsteen is sterk vervuild.

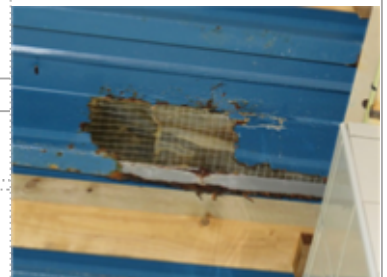
Specialistisch onderzoek - Als gevolg van ernstige corrosie zijn er gaten ontstaan in de stalen damwandprofielplaten t.h.v. de glijbaan. Om de draagkracht van de ophangconstructie van het systeemplafond te "waarborgen" zijn houten balkjes aangebracht om het geheel te stutten. Ook op andere plekken waar de stalen dakplaten zichtbaar zijn, is corrosie in een gevorderd stadium waarneembaar. Nader onderzoek is gepland om de algehele staat van de ophanging van het systeemplafond en de gebreken boven het systeemplafond te beoordelen.

Als gevolg van ernstige corrosie zijn er enkele gaten ontstaan in de stalen damwandprofielplaten t.h.v. de glijbaan. Om de draagkracht van de constructie te "waarborgen" zijn houten balkjes aangebracht om het geheel te stutten. Ook op andere plekken waar de stalen dakplaten zichtbaar zijn is corrosie in een gevorderd stadium waarneembaar. Nader onderzoek is vereist om de algehele staat van dit dak te beoordelen.

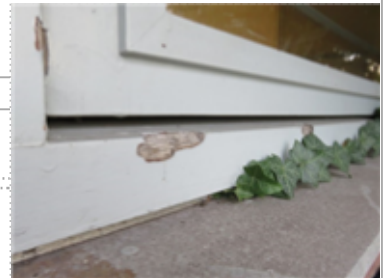
Verschillende kleine mechanische beschadigingen. Gezien de geringe omvang geen directe maatregel noodzakelijk.

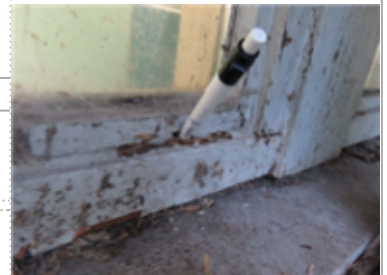
In diverse kozijnen is houtrot geconstateerd. Veel van de plekken zijn dermate groot dat deelvervanging van stijlen en regels nodig is. Vanwege de meerdere lagen schilderwerk dat op de kozijnen zit, is de kans waarschijnlijk, dat de omvang van de houtrot groter is dan visueel is waar te nemen. Naar inschatting een post opgenomen voor (deel)vervanging.

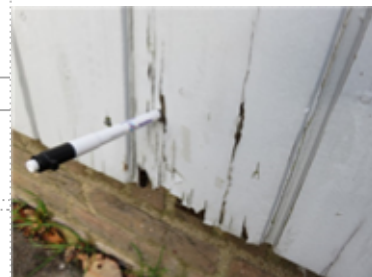
Zowel in de gevelafwerking van de berging als in de boeidelen/gevelafwerking van het zwembad zitten plekken met houtrot.

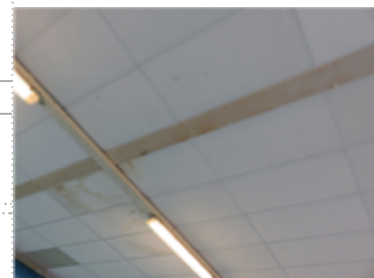
Op enkele liggers onder het dak is corrosie ontstaan. Dit lijkt op plekken te zitten waar in het verleden leidingwerk en dergelijke hebben vastgezet. Ook zitten er enkele kleine beschadigingen op kolommen.

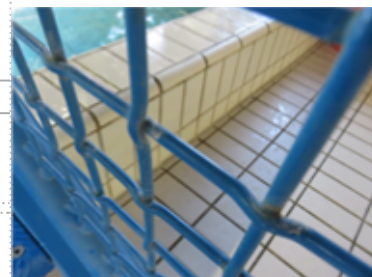
Beginnende corrosie op de draadmad vulling van de balustrades. T.p.v. enkele bevestigingspunten is ook corrosie waarneembaar. Deze delen ontroesten en opnieuw schilderen.

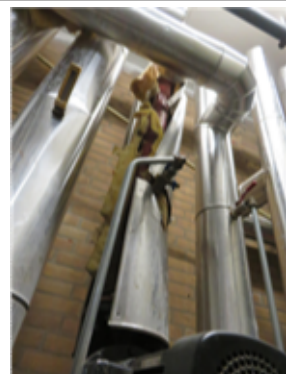
Activiteit: 2020 Hvh  
Herstellen geformeerde leidingen (kosten opgenomen bij " Corrosie") 1,00 pst  
Een aantal leidingen zijn geformeerd.

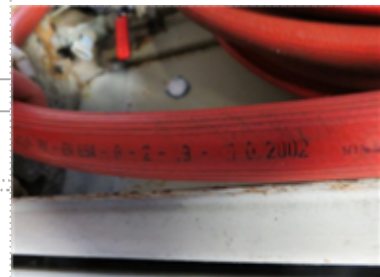
Slang van brandslanghaspel is van 2002 en dient te worden vervangen. Brandslanghaspel is afgekeurd.

Maatregel opgenomen onder gebrek "corrosie".

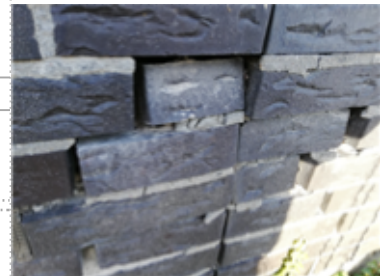
Scheuren in de voeg van de metselwerk gevelconstructie. Omdat de scheur zich naast een dilatatievoeg bevindt zitten de stenen los.

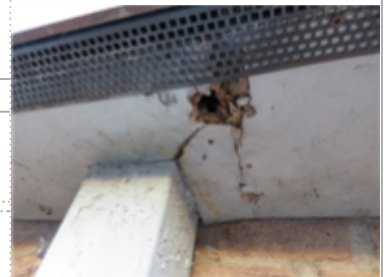
Ter plaatsen van de berging zitten diverse plekken met houtrot in het overstek. Ook hangt er een deel los.

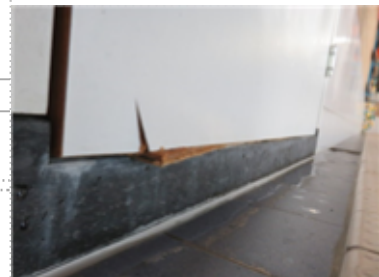
Door de grote hoeveelheid vocht waarmee de deur in aanraking komt zijn houten delen dit vocht gaan opnemen en is de deur gaan uitzetten. Hierdoor past deze niet meer goed dicht en raakt hij beschadigd. Volgens de beheerder was dit niet de eerste keer.

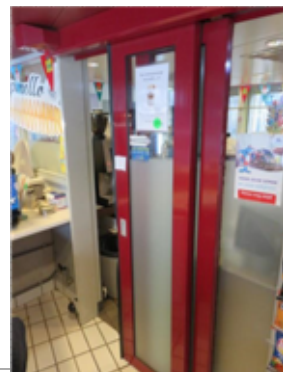
De aandrijving om de schuifdeur te openen en weer dicht te doen is defect.

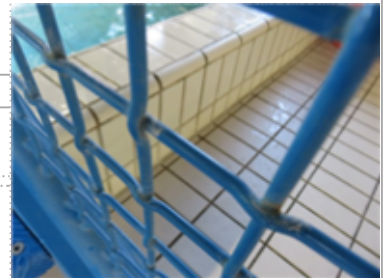
Corrosie op de draadmat vulling en ter plaatsen van bevestigingspunten.

Zie maatregel bij bouwdeel "binnenschilderwerk hek metaal" & gebrek "corrosie"

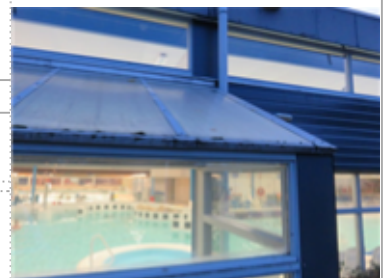
De koepel is deels verweerd waardoor de lichtinval wordt belemmerd.

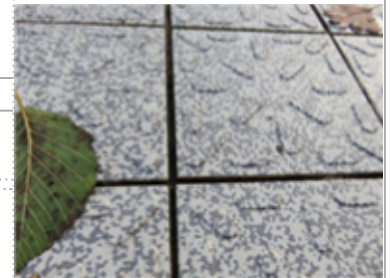
Het voegwerk tussen de tegels verzand.

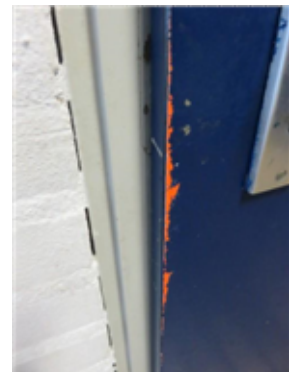
Diverse kleine beschadigingen op deuren en kozijnen. Gezien de beperkte omvang geen directe maatregel noodzakelijk.

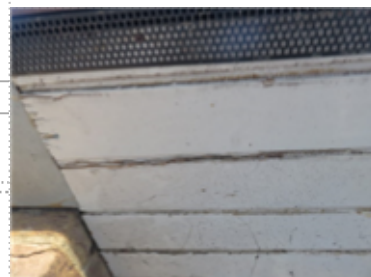
Op de aanluiting tussen de houten delen onderling en op de randen gescheurd het schilderwerk en springt het er af. Hierdoor zijn kale delen ontstaan.

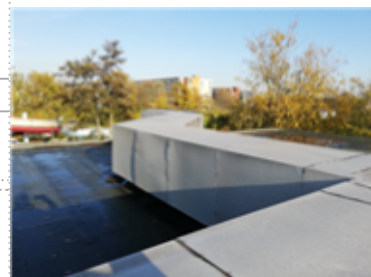
Onbrekkende isolatie t.p.v. van de ketel in de container en scheurvorming en afdichtingmancos t.p.v. de luchtenkanalen op het dak.

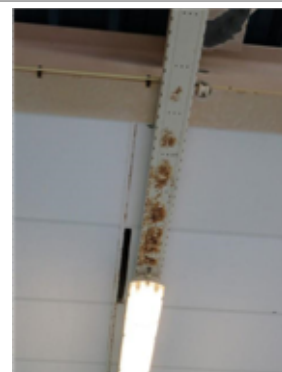
Corrosie op de kabelgoten t.p.v. het recreatiebad.

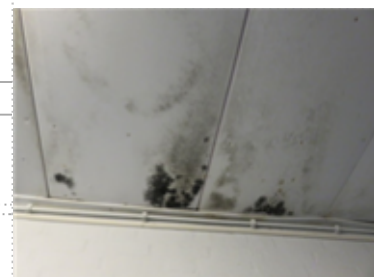
Door eerdere lekkage is zich schimmel gaan vormen op de gipsplaten. Deze gipsplaten waren ten tijde van de inspectie wel droog. Schimmel verwijderen en plafond opnieuw schilderen.

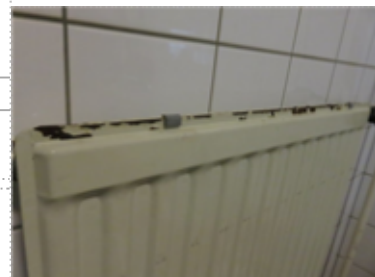
Corrosie op randen van radiatoren. Gezien het stadium en de beperkte omvang geen directe maatregel noodzakelijk.

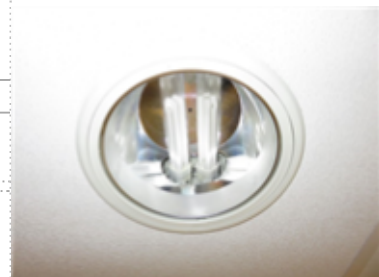
Enkele roosterkapjes ontbreken en/of lampen zijn defect.
