# *Technische Inventarisatie Dakbedekking Dak-Risico Inventarisatie & Evaluatie (RI&E)*

## ***Zwembad De Hoge Bomen***

**Technische Inspectie Dakbedekking  
Dak-Risico Inventarisatie & Evaluatie Dakveiligheid (RI&E)**

21.096

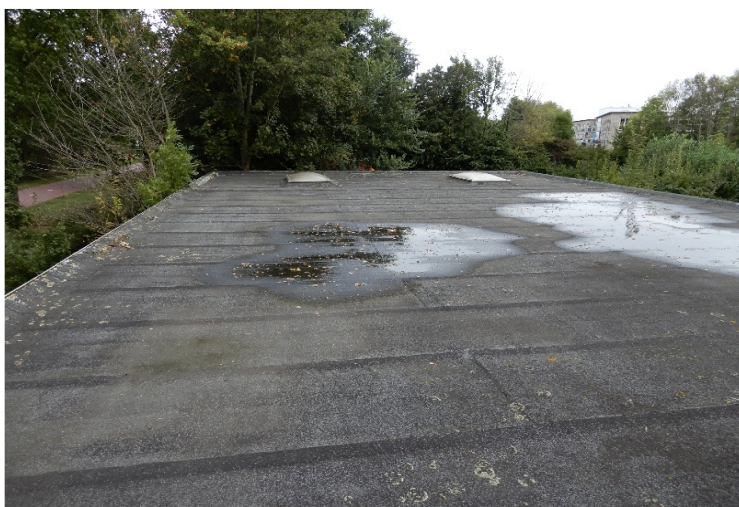
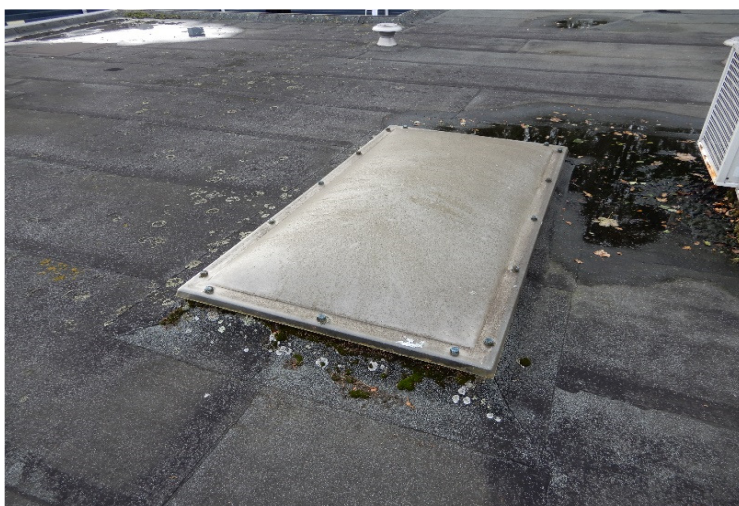
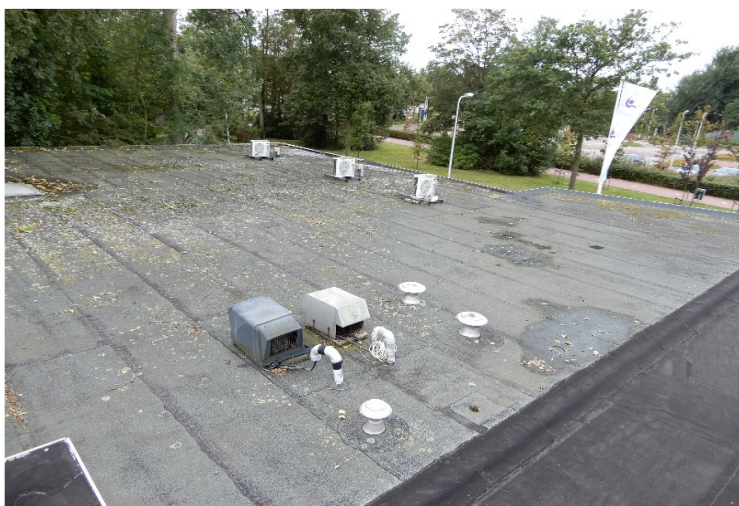
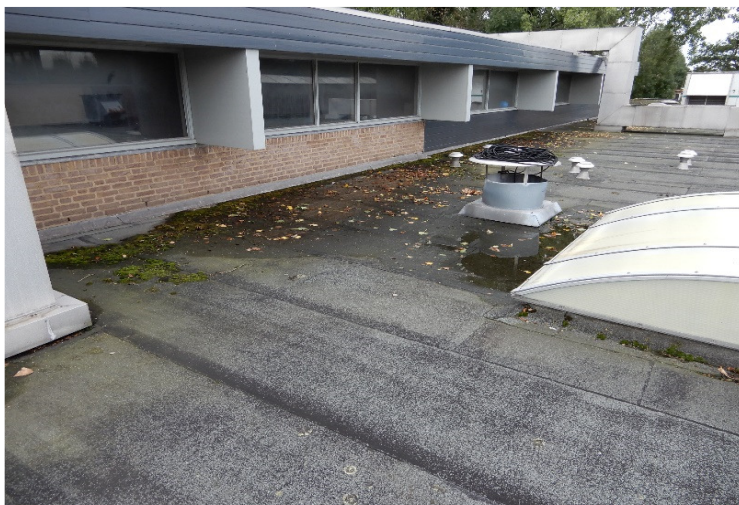
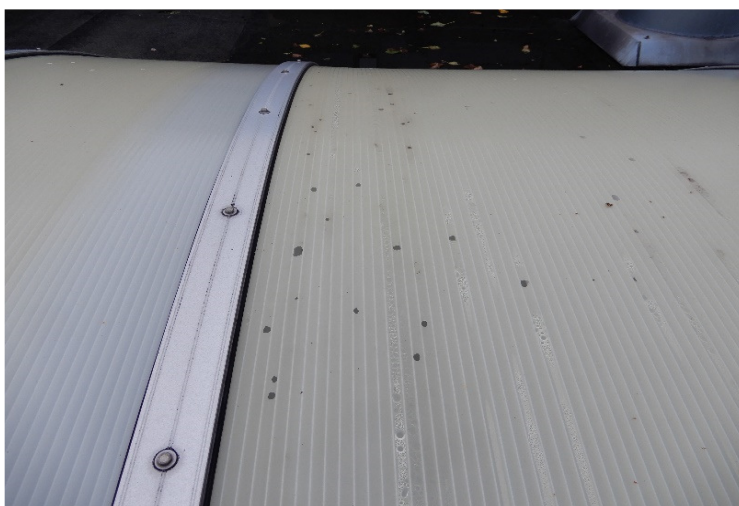
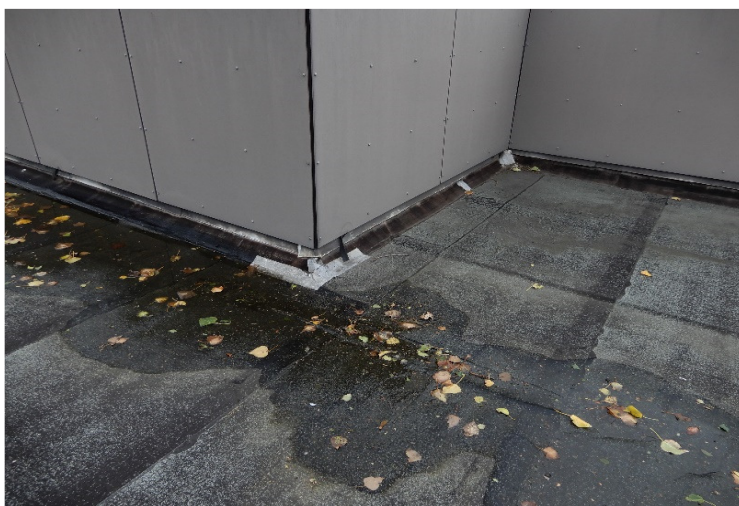
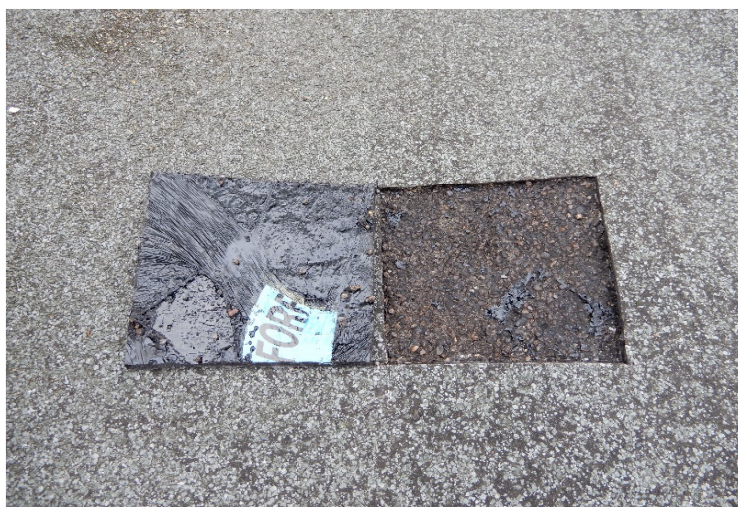
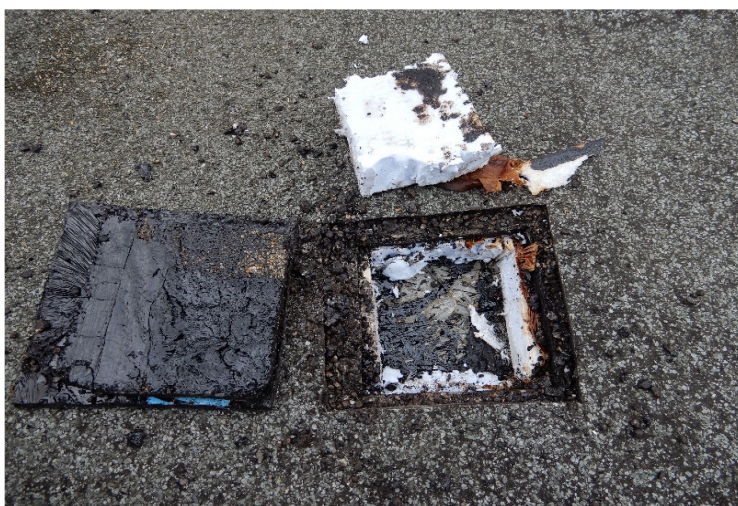
De toplaag van de dakbedekking is verouderd en vervuild.  
De hechting van de geperforeerde laag is minimaal zodat de windvastheid gering is.  
Dit is ook zichtbaar, er is een stormschade aanwezig op een dakhoek en de dakbedekking is geplooid door wind.

De isolatie (XPS) van de originele dakbedekkingsconstructie heeft nauwelijks isolatiewaarde.

De lichtstraat is verouderd, de dubbelwandige lichtplaten vertonen gaatjes a.g.v. veroudering.

Er is geen vaste opstelplaats voor een ladder aanwezig, de ladder kan wegglijden van de dakrand.

De lichtkoepels op het dak zijn niet beveiligd tegen doorvallen.

Tevens is er doorvalgevaar door de aanwezige lichtstraat.

Het nieuwe dakbedekkingspakket kan worden aangebracht over de bestaande dakbedekking.

Deze dient mechanisch te worden bevestigd aan de dakconstructie met daarvoor geschikte bevestigingsmiddelen voor HWC.

- > Het aanbrengen van een extra isolatielaag van PIR 60 mm, voorzien van werkparkers.
- > Het aanbrengen van een nieuwe onderlaag van eenzijdig gebitumineerd polyester mat, mechanisch beschadigd.
- > Het aanbrengen van een nieuwe gemineraliseerde APP toplaag, 470 K 24.

- > Het vervangen van de lichtkoepels, bij isolatie extra plaatsen van een lichtkoepelopstand.
- > Het vervangen van de polycarbonaat lichtstraat.

- > Het monteren van een ladderborgingspunt op de dakrand.
- > Markeren van de looproute naar de veilige dakzone met een rood gemineraliseerde dakbedekking.

- > Het aanbrengen van individuele ankerpunten conform het Dakveiligheidsplan.  
NOOT: Toepassen van KEDGE ankerpunten i.v.m. de ondergrond van HWC dakplaten.
- > Het markeren van de (on)veilige zone met onderbroken rood gemineraliseerde stroken dakbedekking.
- > Het plaatsen van doorvalveilige roosters over de lichtkoepels.
- > Het monteren van aluminium hoekprofielen op de lichtstraat (h.o.h 400 mm).
- > Het plaatsen van een hekwerkdeel t.p.v. de smalle dakzone, in combinatie met hekwerk op dak 4.

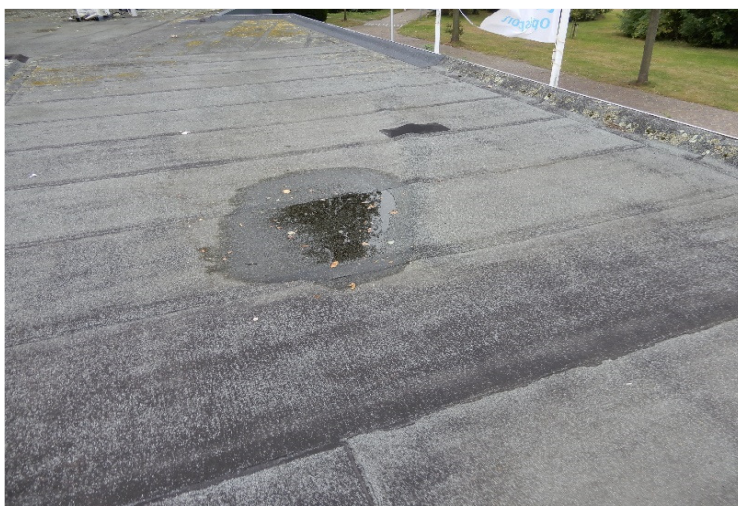
ploovorming a.g.v. windschade

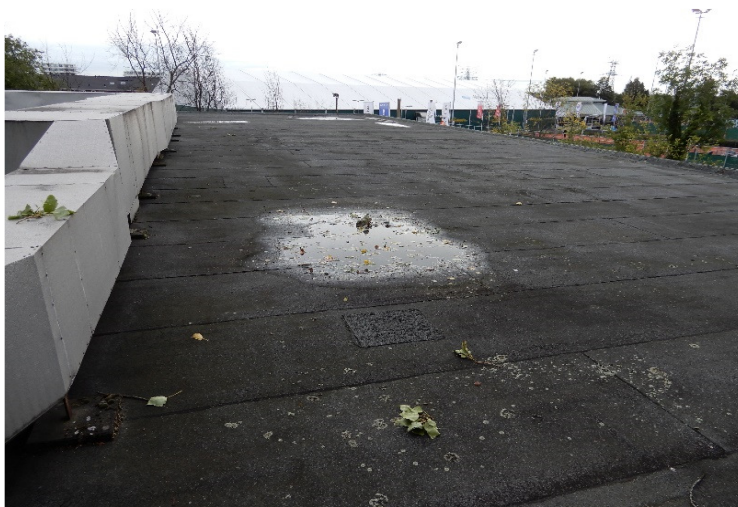
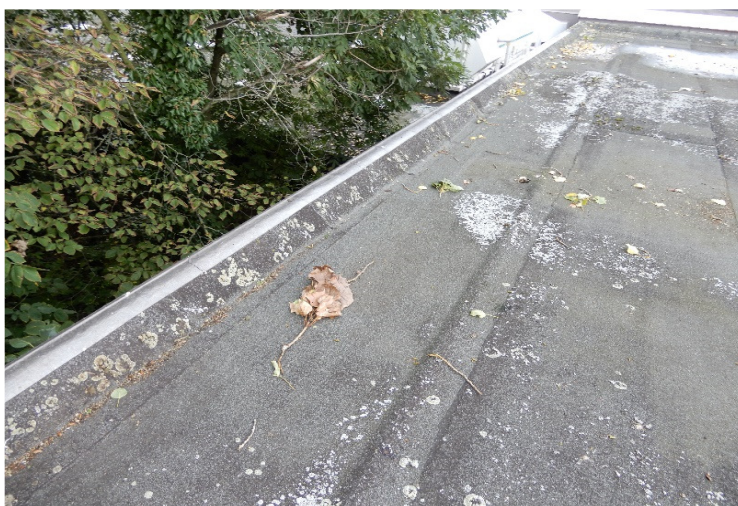
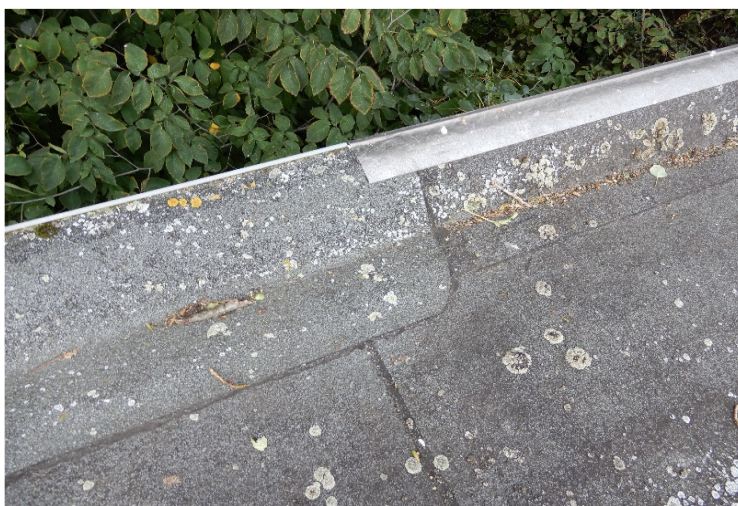
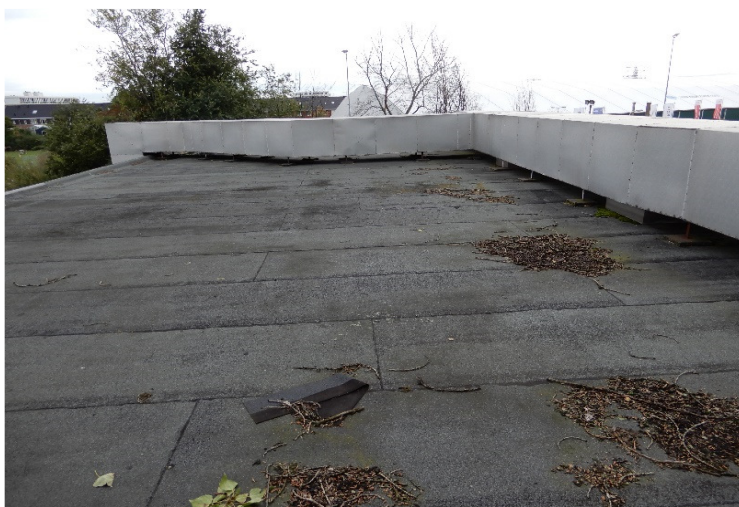
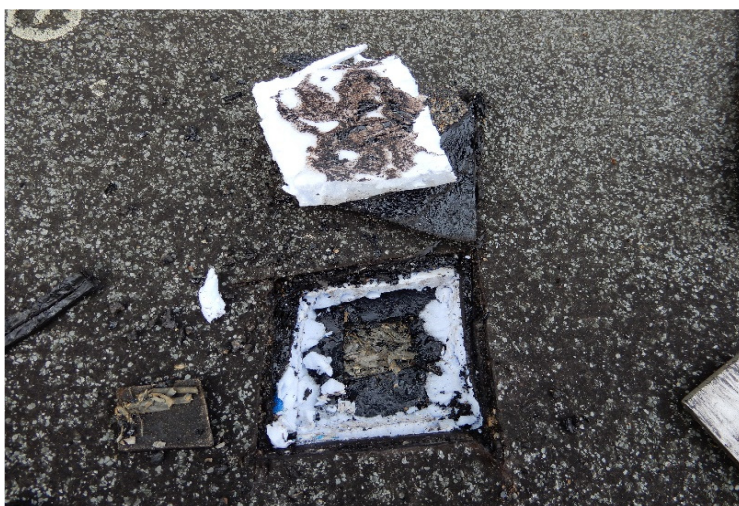
De toplaag van de dakbedekking is verouderd en vervuild.  
De hechting van de geperforeerde laag is minimaal zodat de windvastheid gering is.  
Aan de dakranden is hierdoor krimp aanwezig, de daktrim is met aluminium band hersteld.

De isolatie (XPS) van de originele dakbedekkingsconstructie heeft nauwelijks isolatiewaarde.

Er is een vaste opstelplaats met een opgestelde steekladder.

De ladder is beschadigd en dient te worden afgekeurd.

- > Het aanbrengen van een extra isolatielaag van PIR 60 mm, voorzien van werkparkers.
- > Het aanbrengen van een nieuwe onderlaag van eenzijdig gebitumineerd polyestermat, mechanisch beschadigd.
- > Het aanbrengen van een nieuwe gemineraliseerde APP toplaag, 470 K 24.

- > Het vervangen van de mobiele steekladder, de nieuwe ladder borgen met een kettinkje.
- > Het aanbrengen van een tegelplateau onder de laddervoet.

- > Het aanbrengen van individuele ankerpunten conform het Dakveiligheidsplan.  
*NOOT: Toepassen van KEDGE ankerpunten i.v.m. de ondergrond van HWC dakplaten.*
- > Het markeren van de (on)veilige zone met onderbroken rood gemineraliseerde stroken dakbedekking.

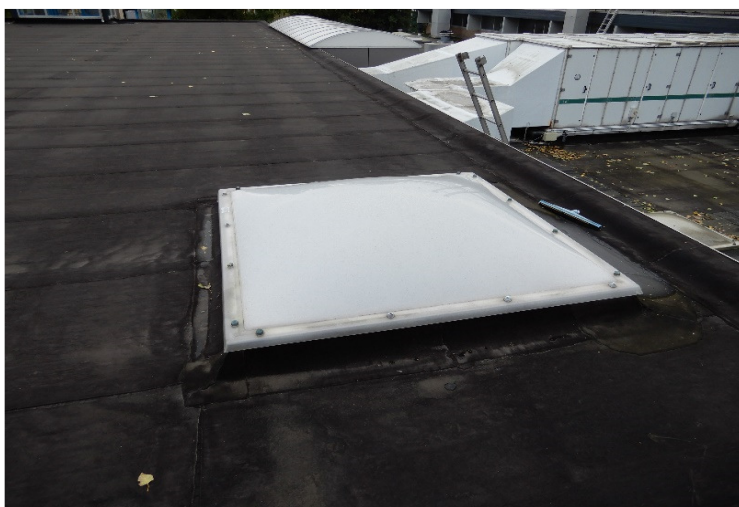
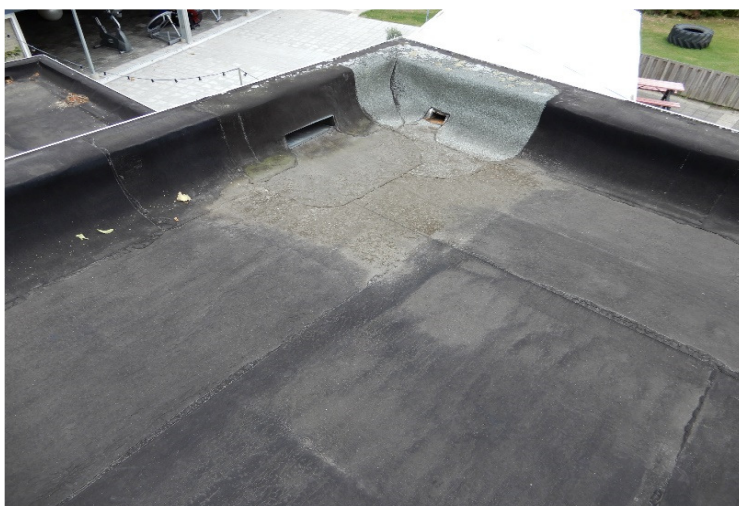
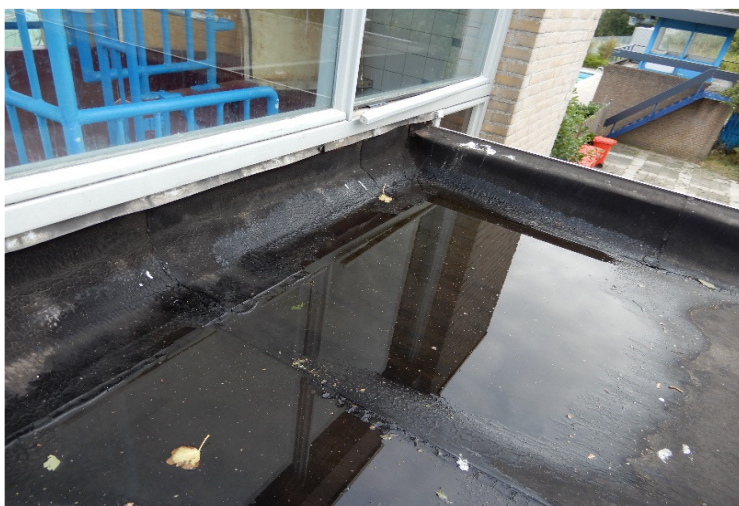
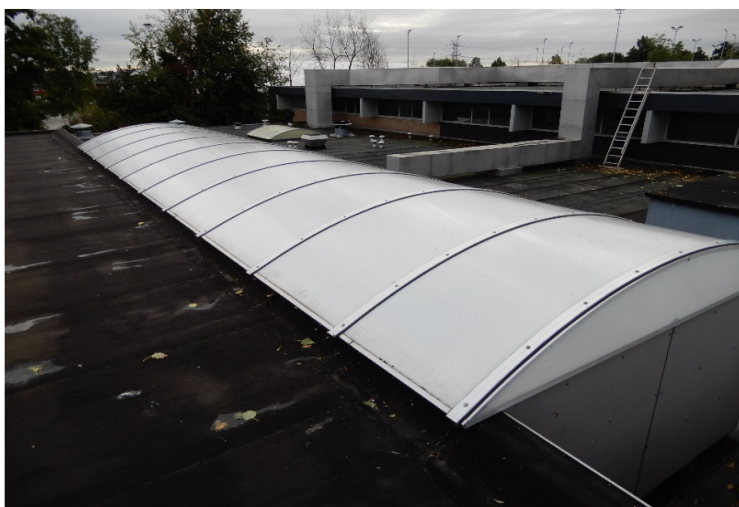
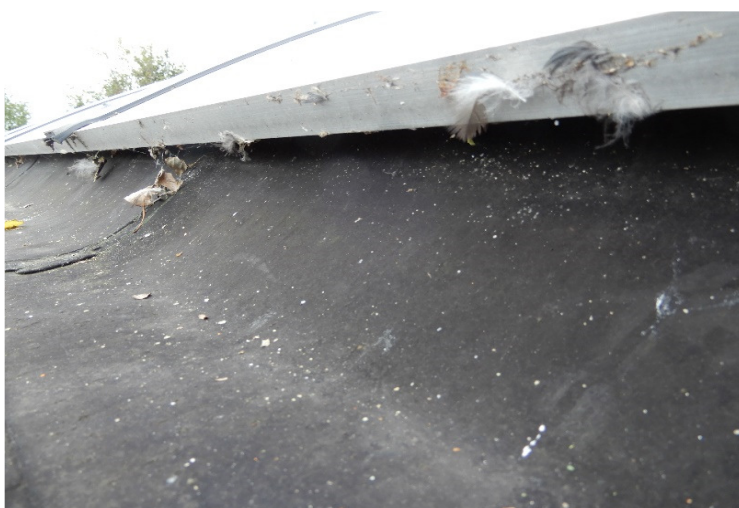
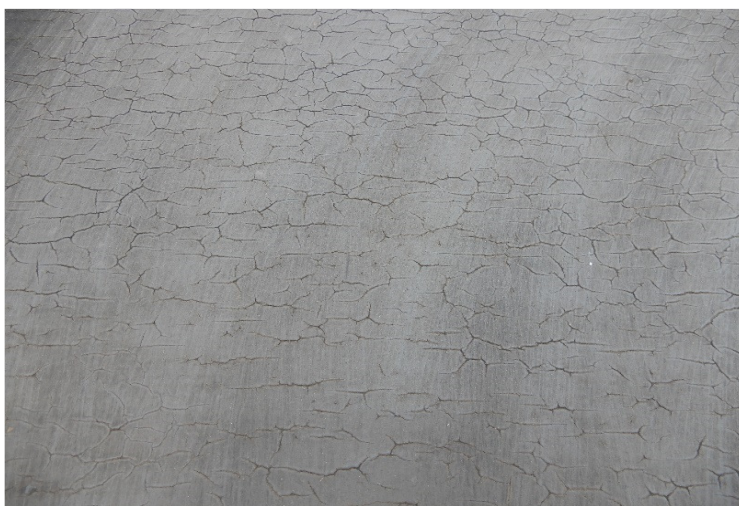
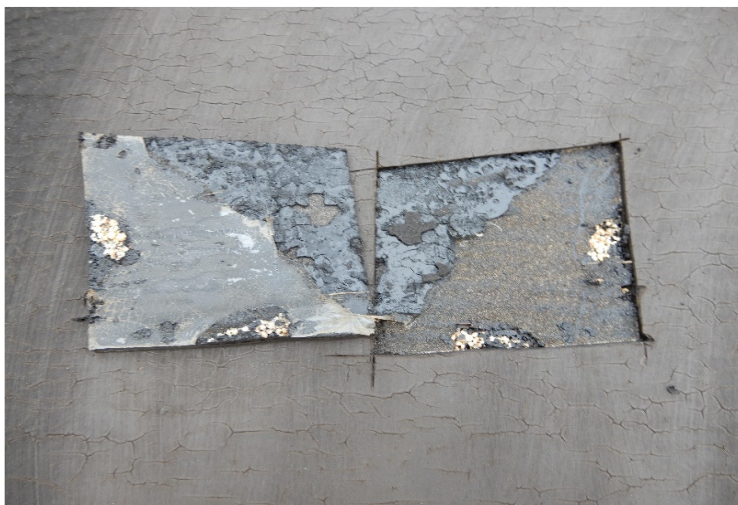
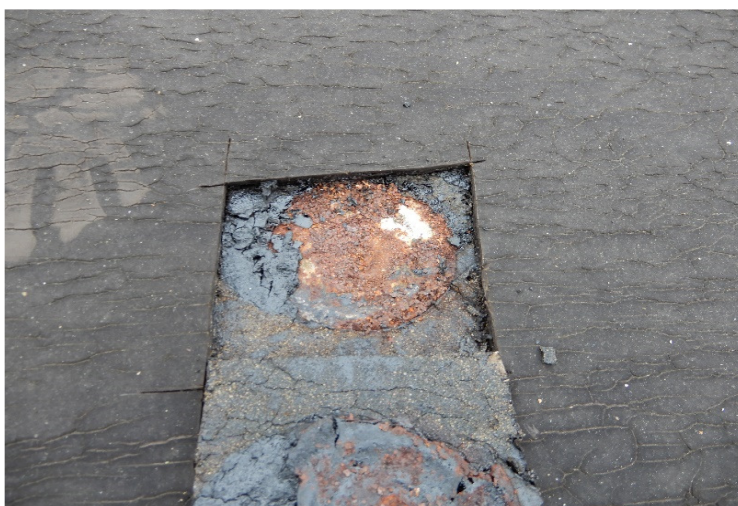
De toplaag van de dakbedekking is sterk verouderd en vertoont diepe craquelévorming.  
De hechting van de geperforeerde laag is minimaal zodat de windvastheid gering is.  
De aanwezige bevestigigers vertonen corrosie.

De isolatiewaarde van het dak is zeer gering.

- > Het aanbrengen van individuele ankerpunten conform het Dakveiligheidsplan.  
*NOOT: Toepassen van KEDGE ankerpunten i.v.m. de ondergrond vanwege bestandheid ankers tegen vochtig milieu.*
- > Het markeren van de (on)veilige zone met onderbroken rood gemineraliseerde stroken dakbedekking.
- > Het plaatsen van een doorvalveilig rooster over de lichtkoepel.
- > Het monteren van aluminium hoekprofielen op de lichtstraat (h.o.h 400 mm).
