# Bomen Effect Analyse Kruiszwijn

Julianadorp

| PROJECTNUMMER<br>KENMERK | 728210304<br>BD21157 |
| VERSIE<br>DATUM | 1<br>3 september 2021 |

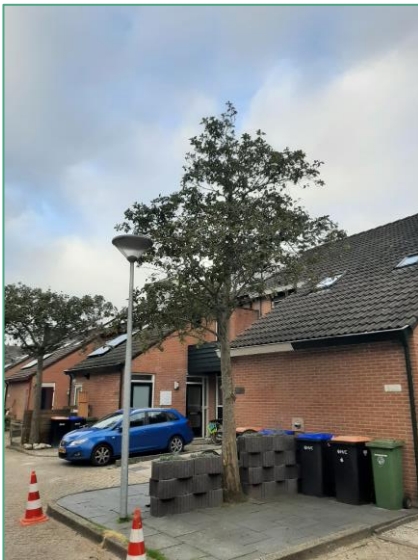
Afbeelding 3.1 Boom 1

| Boom<br>nummer | Boomsoort | Standplaats | Boomhoogte<br>(in meters) | Kroondiameter<br>(in meters) | Stamdiameter<br>(in centimeters) | Conditie | Waarneembare BVC gebreken | | Veiligheidsklasse | Onderhoudsfase | Omgevingsrisicoklasse | Toekomstverwachting<br>voor aanvang van de<br>werkzaamheden | Behoud mogelijk | Toekomstverwachting<br>na afronding van de<br>werkzaamheden | Verplantbaar | Opmerking | x | y |
|---|---|---|---|---|---|---|---|---|---|---|---|---|---|---|---|---|---|---|
| 1 | Sorbus aucuparia | Verharding | 5 | 4 | 23 | Matig | Geen (geen waarneembaar BVC gebrek) | | Boom zonder gebreken | Begeleidingssnoei | algemeen (woongebieden) | 10 tot 15 jaar | Ja | > 15 jaar | Beperkt | olifantsvoet, twijgsterfte | 11.137.752.710.000.000 | 5.450.224.248.000.010 |

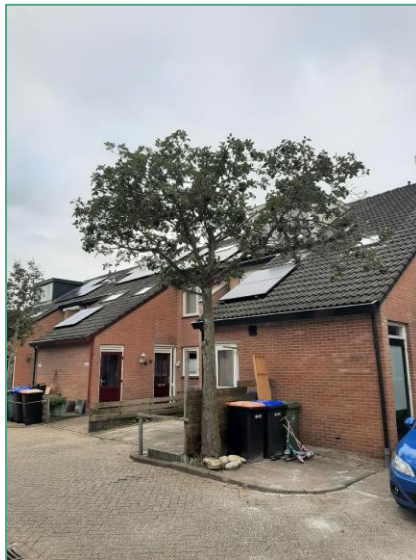
Afbeelding 3.2 Boom 2

| Boom<br>nummer | Boomsoort | Standplaats | Boomhoogte<br>(in meters) | Kroondiameter<br>(in meters) | Stamdiameter<br>(in centimeters) | Conditie | Waarneembare BVC gebreken | | Veiligheidsklasse | Onderhoudsfase | Omgevingsrisicoklasse | Toekomstverwachting<br>voor aanvang van de<br>werkzaamheden | Behoud mogelijk | Toekomstverwachting<br>na afronding van de<br>werkzaamheden | Verplantbaar | Opmerking | x | y |
|---|---|---|---|---|---|---|---|---|---|---|---|---|---|---|---|---|---|---|
| 2 | Sorbus aucuparia | Verharding | 4 | 5 | 27 | Matig | Geen (geen waarneembaar BVC gebrek) | | Boom zonder gebreken | Begeleidingssnoei | algemeen (woongebieden) | 10 tot 15 jaar | Nee | < 1 jaar | Beperkt | twijgsterfte | 11.137.666.710.000.100 | 5.450.122.138.999.990 |

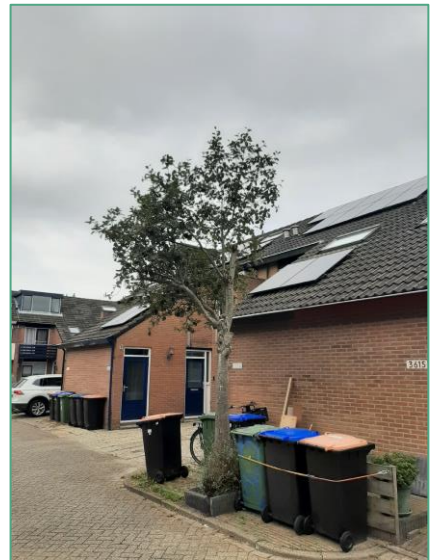
Afbeelding 3.3 Boom 3

| Boom<br>nummer | Boomsoort | Standplaats | Boomhoogte<br>(in meters) | Kroondiameter<br>(in meters) | Stamdiameter<br>(in centimeters) | Conditie | Waarneembare BVC gebreken | | Veiligheidsklasse | Onderhoudsfase | Omgevingsrisicoklasse | Toekomstverwachting<br>voor aanvang van de<br>werkzaamheden | Behoud mogelijk | Toekomstverwachting<br>na afronding van de<br>werkzaamheden | Verplantbaar | Opmerking | x | y |
|---|---|---|---|---|---|---|---|---|---|---|---|---|---|---|---|---|---|---|
| 3 | Sorbus aucuparia | Verharding | 4 | 3 | 18 | Redelijk | Geen (geen waarneembaar BVC gebrek) | | Boom zonder gebreken | Begeleidingssnoei | algemeen (woongebieden) | > 15 jaar | Nee | < 1 jaar | Beperkt | twijgsterfte | 11.137.530.590.000.000 | 5.450.013.099.000.000 |

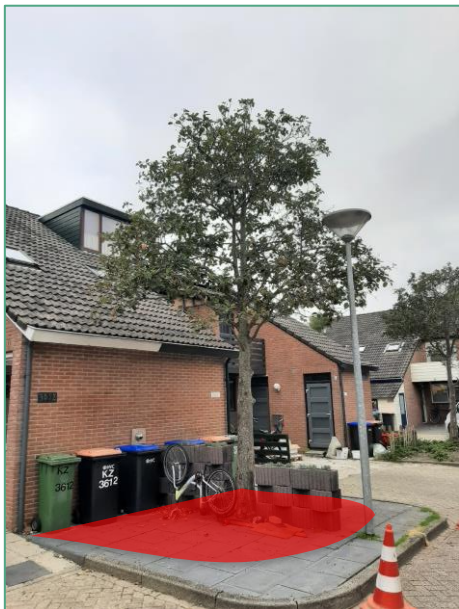
Afbeelding 3.6 Aanpassing boomvak bij boom 1

Boom 1 (*Sorbus aucuparia*) staat in een boomvak tussen een lantaarnpaal en de schuur welke wordt verkleind. Het boomvak is op het moment van het onderzoek bestraat met betegeling. Dit vak wordt verkleind tot aan de lantaarnpaal. Op **afbeelding 3.6** is in een schets weergegeven hoe het toekomstige vak er uit komt te zien. Op de grens van dit vak is een profielboring uitgevoerd ten behoeve van het ondergrondse onderzoek. Deze is te vinden in **hoofdstuk 3.3.2**.

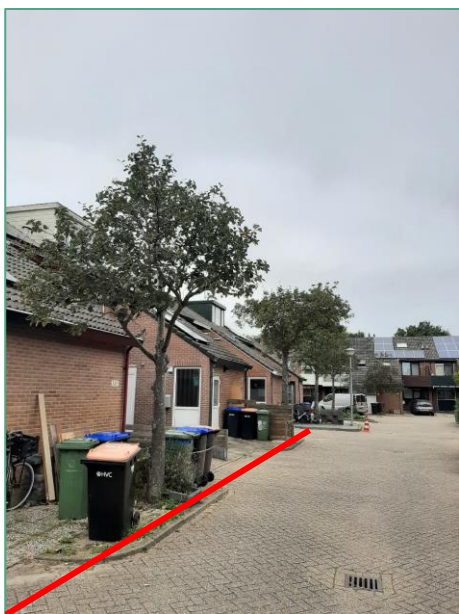
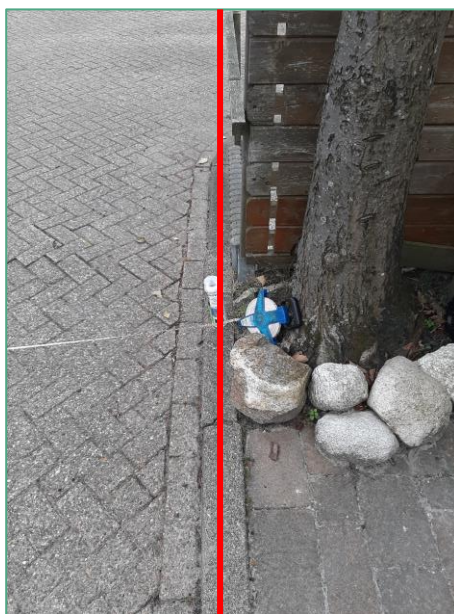
Bomen 2 en 3 (beide *Sorbus aucuparia*) staan in boomvakken tussen de straat en de schuren. Op **afbeeldingen 3.7 en 3.8** is geschetst weergegeven waar de grens van de boomvakken komt te liggen. Beide boomvakken zijn bestraat en bij boom 3 is een deel van het maaiveld rond de stamvoet verhoogd door middel van een plantenbak.

Afbeelding 3.7 Toekomstige grens van boomvakken

Afbeelding 3.8 Detail van toekomstige grens boomvak bij boom 2

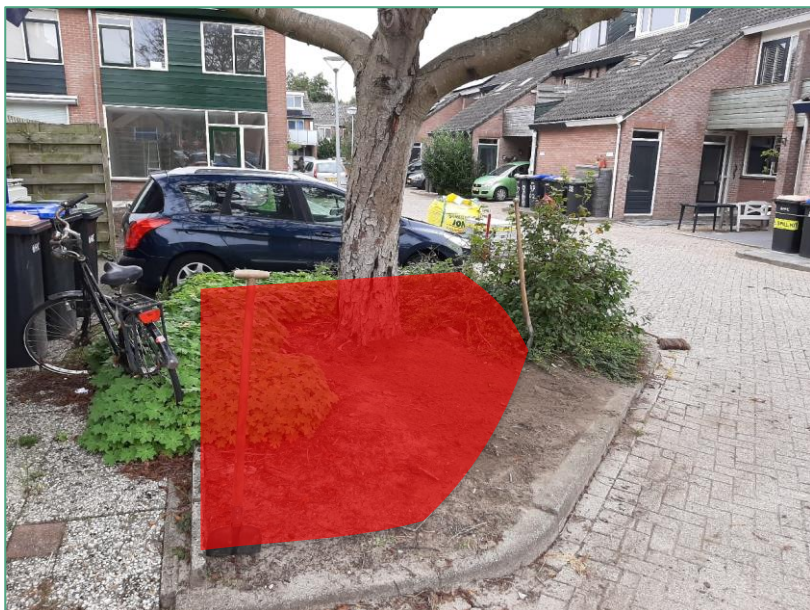
Afbeelding 3.9 Aanpassing boomvak bij boom 4

Boom 4 (*Aesculus hippocastanum*) staat in een beplantingsvak op de hoek van een kruising. Dit vak dient verkleind te worden. Op **afbeelding 3.9** is geschetst weergegeven wat het nieuwe beoogde beplantingsvak wordt.

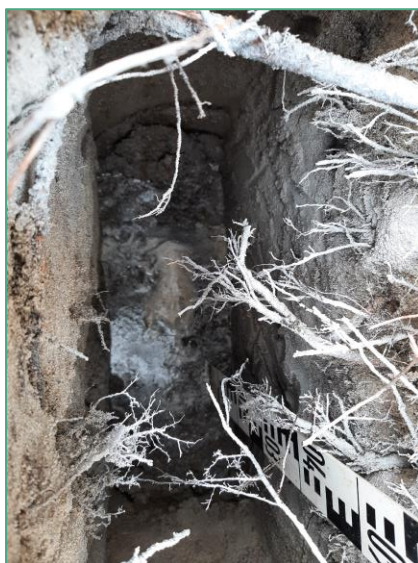
Afbeelding 3.14 Beworteling en grondwater

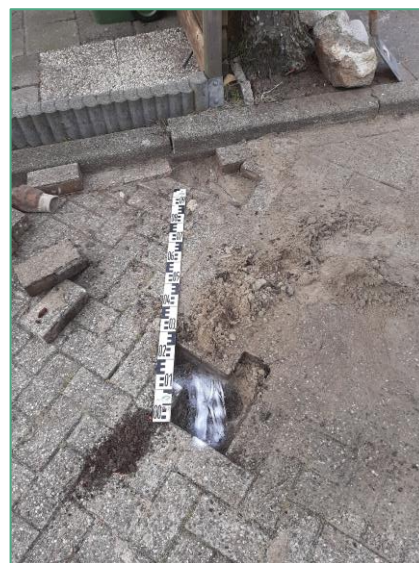
Afbeelding 3.15 Beworteling onder de straat
