# Remmingswerk Ringersbrug

Inspectierapportage

Opdrachtgever: Gemeente Alkmaar

Referentie: INFR210413

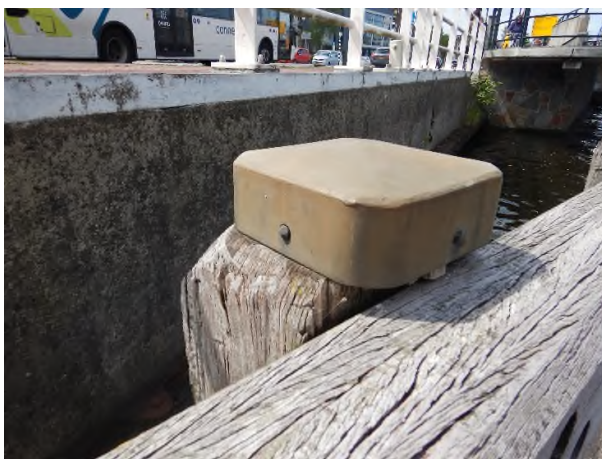
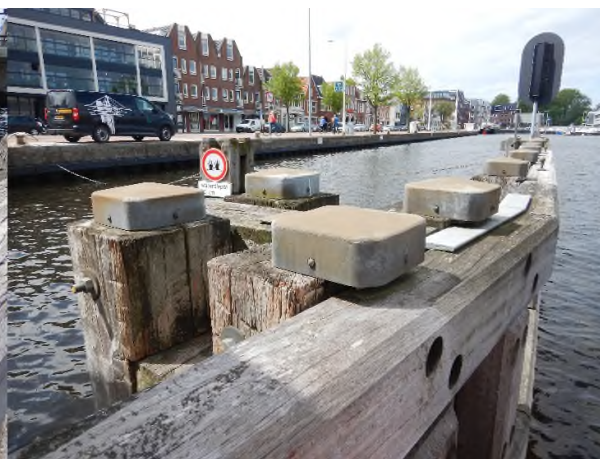
De paalmuts dient als afscherming van de bovenkant van de paal tegen indringing van vocht. De paalmutsen dienen de gehele paalkop af te dekken.

Figuur 10: Te kleine paalmuts

Figuur 11: Te kleine paalmuts

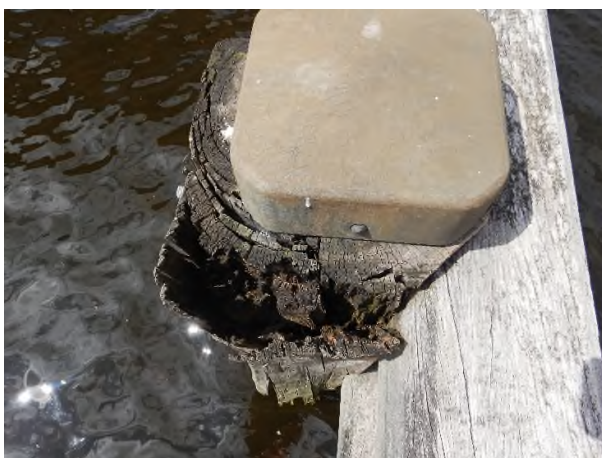
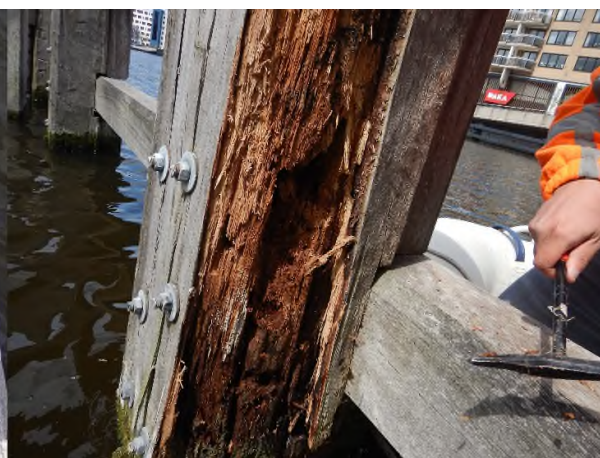
Doordat de bovenkant van de paal niet volledig is afgedekt door een paalmuts vindt inwatering via de bovenkant van de paal plaats. Inwatering heeft tot gevolg dat een paal houtrot vertoont welke zich op den duur naar beneden door werkt. Dit heeft op enkele palen tot houtrot geleid.

Figuur 12: Houtrot t.g.v. te kleine paalmuts

Figuur 13: Houtrot t.g.v. te kleine paalmuts

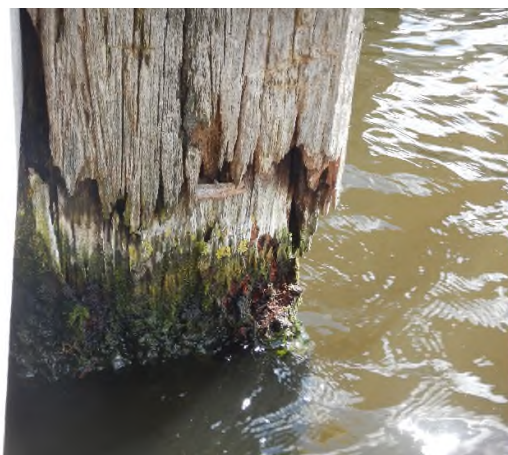
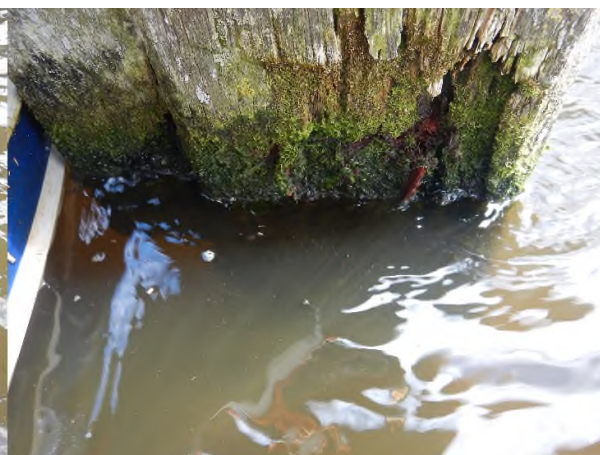
Ter plaatse van de wind-waterlijn zijn op de palen de meeste klimaatverschillen aanwezig. Het betreft de overgang tussen “altijd nat” (paal onder de waterlijn) en overgang tussen “droog, incidenteel nat” (delen boven waterlijn met alleen invloed van incidenteel regenwater). T.p.v. deze overgang is de meeste kans op houtrot. De palen van het remmingswerk worden over het algemeen overgedimensioneerd en wordt er rekening gehouden met de onvoorkomelijkheid van dit schadetype. Op basis van deze punten stellen we in deze rapportage dat een afname < 30 mm acceptabel is. Een afname van 30 mm is een schil van 30 mm om de paal heen. Voorbeeld: 30 mm op een paal van 300x300 mm (90000 mm<sup>2</sup>) geeft een restafmeting van 240x240 mm (57600). In doorsnede (t.b.v. de sterkte van de paal) heeft dit een sterke invloed, namelijk een afname van circa 36%.

Figuur 14: Materiaalafname paal

Figuur 15: Materiaalafname paal

Het houtrot t.p.v. de wind-waterlijn is bij deze remmingswerken de schade die de meeste invloed heeft op de sterkte van het remmingswerk bij een aanvaring. Op dit moment is de sterkte van de palen dusdanig afgenomen dat het niet zeker is of een directe aanvaring gekeerd kan worden. De mate van degradatie zal de komende jaren toenemen. Een levensduur van maximaal 3-5 jaar wordt verwacht.

Algehele vervanging van het zuidelijke remmingswerk zal in de toekomst benodigd zijn. Geadviseerd wordt om dit binnen 2 - 3 jaar uit te voeren. Eventueel kan na 2 jaar een inspectie uitgevoerd worden om opnieuw de situatie vast te leggen en een restlevensduur te bepalen. De huidige staat van de palen t.p.v. de wind-waterlijn is leidend in dit advies.

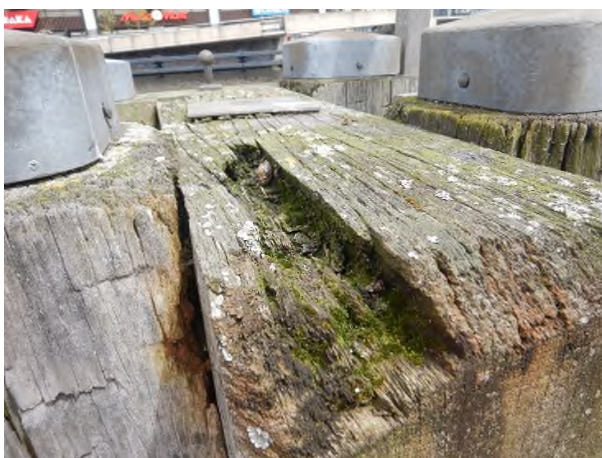
Op diverse plekken op de horizontale delen van het deel boven de waterlijn blijft water staan. T.p.v. deze plekken trekt vocht in de naden en kan er houtrot, schimmel en diepe groeven ontstaan. Voor zover zichtbaar zijn er geen sporen van een aanvaring aanwezig. Over het algemeen zijn de delen boven de waterlijn in redelijk goede staat.

Figuur 16: Materiaalafname bovenkant kruis dukdalf

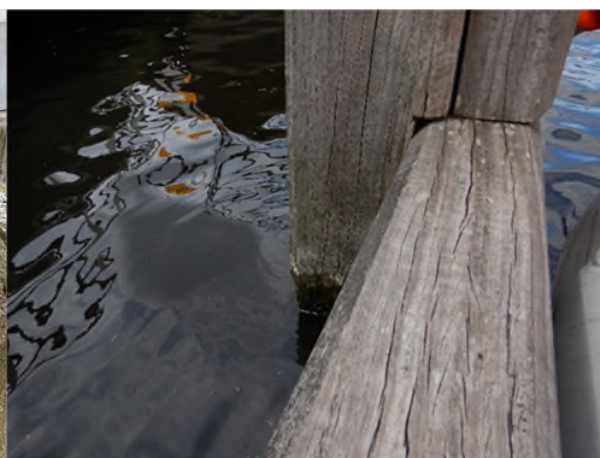
Figuur 17: Materiaalafname paal boven waterlijn

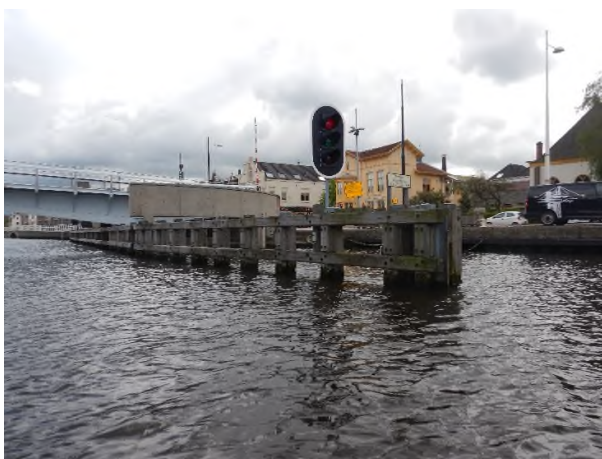
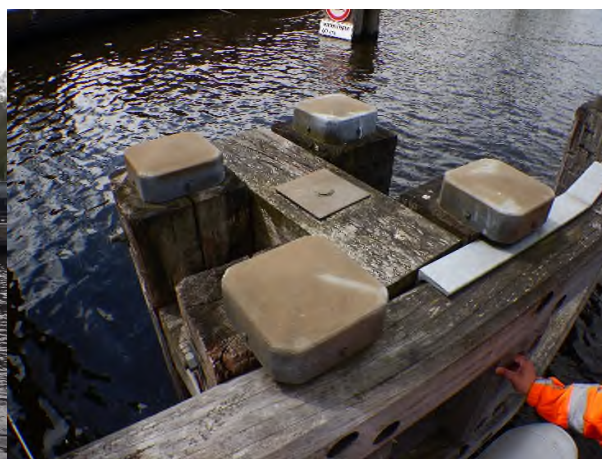
Figuur 18: Remmingswerk Deel 1

Remmingswerk Noord-Oost bestaat uit 2 dukdalven en 7 palen. Een dukdalf bestaat uit 4 palen met een houten kruis. Er zijn 2 rijen met wrijfgordingen aanwezig. Ten zuiden van het remmingswerk staat 1 dukdalf met 4 palen en een houten kruis. De wrijfgordingen zijn over het algemeen in redelijke staat.

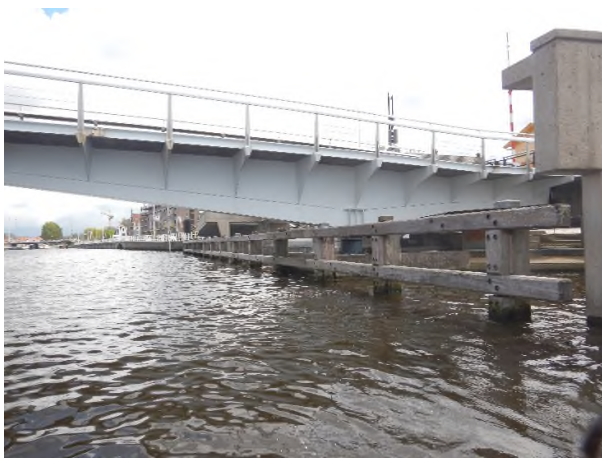
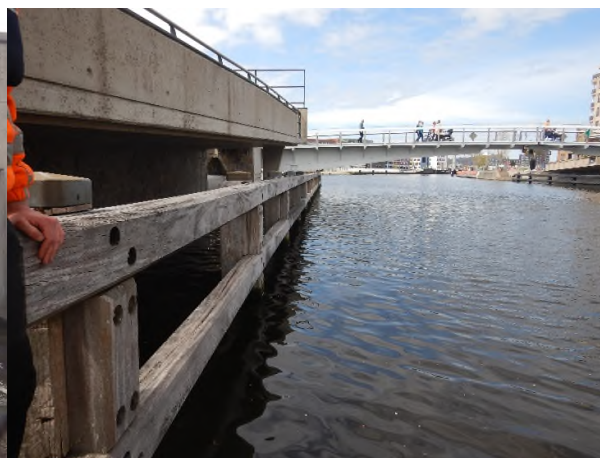
Figuur 21: Remmingswerk Deel 1

Remmingswerk deel 2 bestaat uit 13 palen. De wrijfgordingen zijn over het algemeen in redelijke staat.

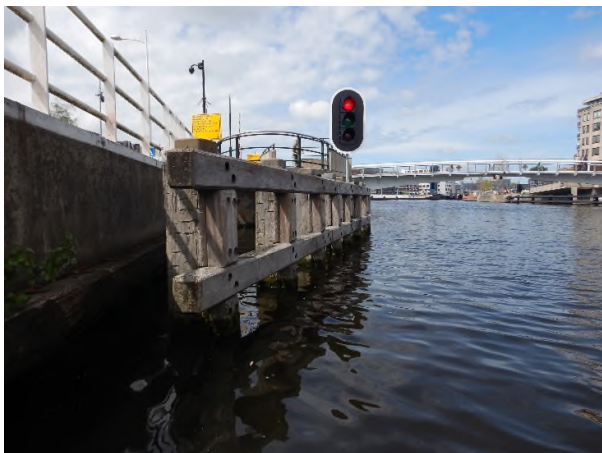
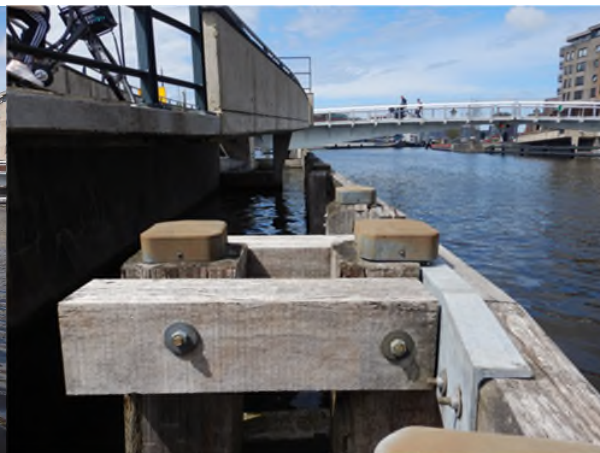
Figuur 24: Remmingswerk Deel 1

Remmingswerk deel 3 bestaat uit 7 palen en 1 dukdalf. De dukdalf bestaat uit 2 palen. De wrijfgordingen zijn over het algemeen in redelijke staat.
