# Remmingswerk Vlielandbrug

Inspectierapportage

Opdrachtgever: Gemeente Alkmaar

Referentie: INFR210413

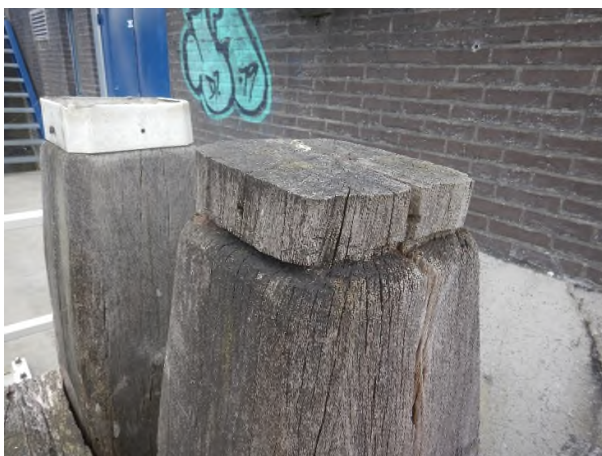
De paalmuts dient als afscherming van de bovenkant van de paal tegen indringing van vocht. De paalmutsen betreffen een kunststof onderdeel. De geconstateerde schadebeelden zijn:

Figuur 10: Ontbrekende paalmuts

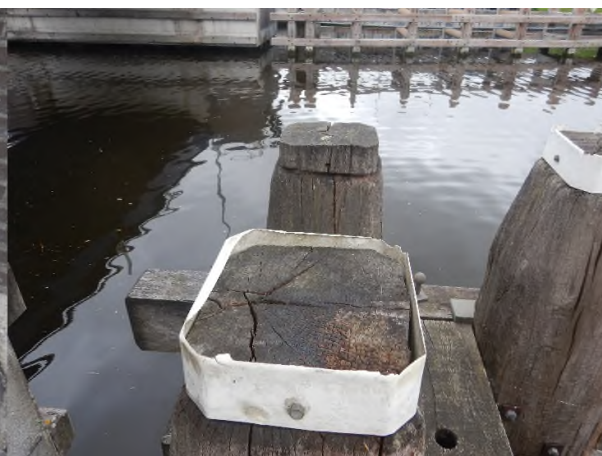
Figuur 11: Beschadigde/ kapotte paalmuts

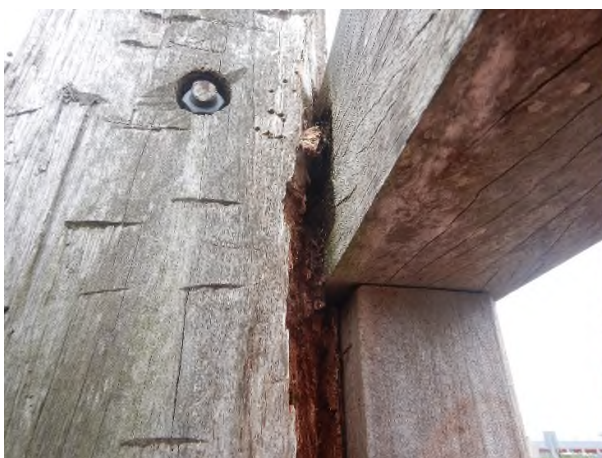
T.p.v. de aansluitingen van hout op hout bevindt zich een contactvlak waar vocht mogelijk blijft en/of de naad intrekt. Ter plaatse van dit contactvlak kan het hout houtrot vertonen.

Figuur 12: Materiaalafname contactvlak wrijfgording op paal

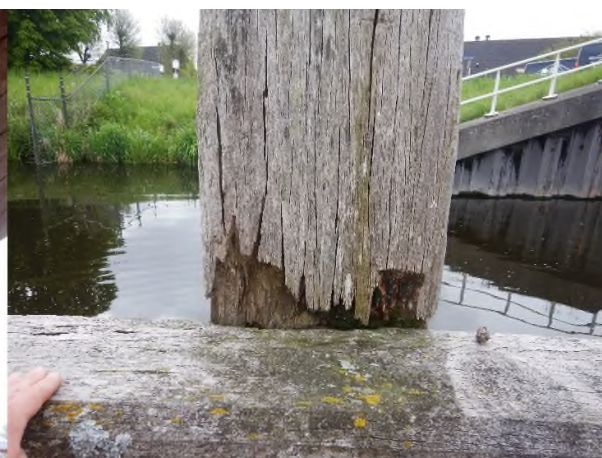
Figuur 13: Materiaalafname contactvlak wrijfgording op paal

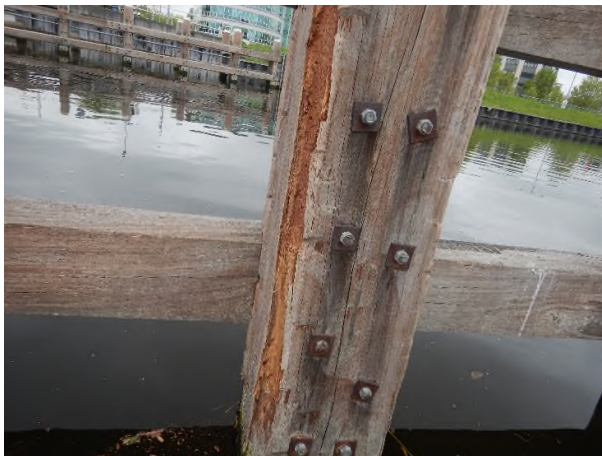
Het hout van de paal kan op diverse wijzen beschadigd zijn door invloed van verschillende factoren. De geconstateerde schades aan de palen zijn bruinrot, schimmel, slijtage t.g.v. klimatologische invloeden en houtrot op de wind-waterlijn. De laatste is omschreven in schadenummer 4.

Figuur 14: Beschadiging paal

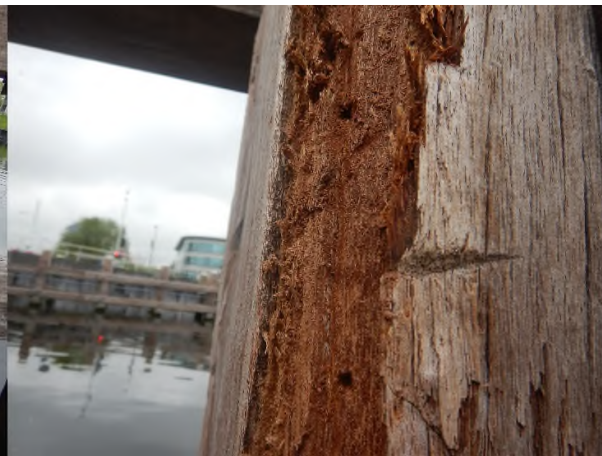
Figuur 15: Beschadiging (bruinrot) paal

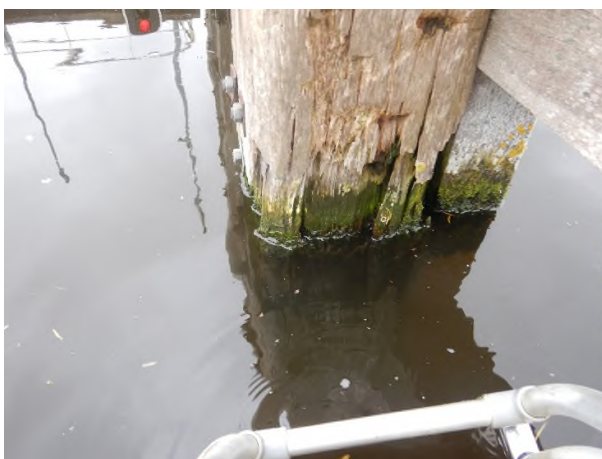
Ter plaatse van de wind-waterlijn zijn op de palen de meeste klimaatverschillen aanwezig. Het betreft de overgang tussen “altijd nat” (paal onder de waterlijn) en overgang tussen “droog, incidenteel nat” (delen boven waterlijn met alleen invloed van incidenteel regenwater). T.p.v. deze overgang is de meeste kans op houtrot. De palen van het remmingswerk worden over het algemeen overgedimensioneerd en wordt er rekening gehouden met de onvoorkomelijkheid van dit schadetype. Op basis van deze punten stellen we in deze rapportage dat een afname < 30 mm acceptabel is. Een afname van 30 mm is een schil van 30 mm om de paal heen. Voorbeeld 30 mm op een paal van 300x300 mm (90000 mm<sup>2</sup>) geeft een restafmeting van 240x240 mm (57600). In doorsnede (t.b.v. de sterkte van de paal) heeft dit een sterke invloed, namelijk een afname van circa 36%.

Figuur 16: Materiaalafname paal

Het houtrot t.p.v. de wind-waterlijn is bij deze remmingswerken de schade die de meeste invloed heeft op de sterkte van het remmingswerk bij een aanvaring. Op dit moment is de verwachting dat de materiaalafname nog niet dusdanig is dat de remmingswerken een aanvaring niet kunnen keren. De mate van degradatie zal de komende jaren langzaam toemen. Een levensduur van 5-10 jaar wordt verwacht.

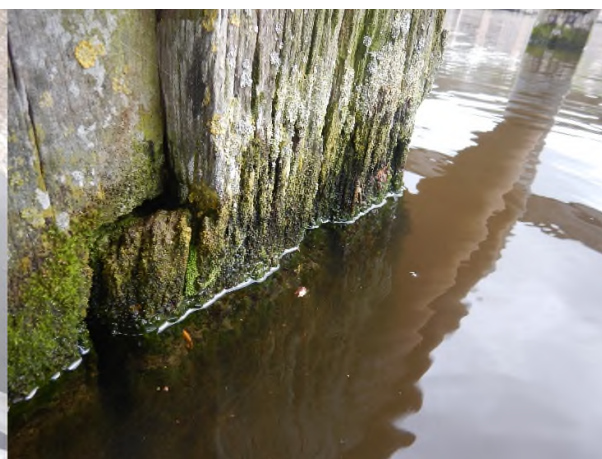
Figuur 17: Materiaalafname paal

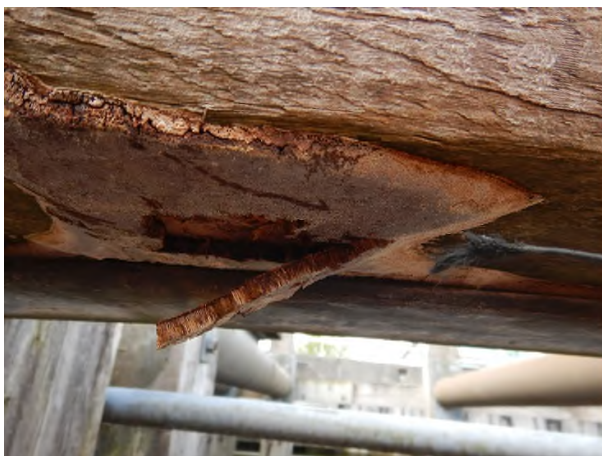
De wrijfgordingen vertonen hebben aan de bovenzijde horizontale delen waar water op blijft staan. T.p.v. deze plekken trekt vocht in de naden en kan er houtrot, schimmel en diepe groeven ontstaan. Op de plekken waar een knip in de wrijfgording zit (aansluiting wrijfgordingbalk op andere wrijfgordingbalk) is een naad aanwezig waar water in het hout treedt. De geconstateerde schadebeelden zijn bruinrot, schimmel en slijtage t.g.v. klimatologische invloeden. Voor zover zichtbaar zijn er geen sporen van een aanvaring aanwezig.

Figuur 18: Schimmel/bruinrot wrijfgording

Betreft het houtrot op de delen boven de waterlijn wordt een relatief snellere degradatie verwacht. Met name schimmel en bruinrot zijn aantastingmechanismen die een exponentieel verloop laten zien. Met name door schade t.p.v. kritische verbindingpunten is vervanging van deze onderdelen op den duur (circa 5 jaar) onvermijdelijk.

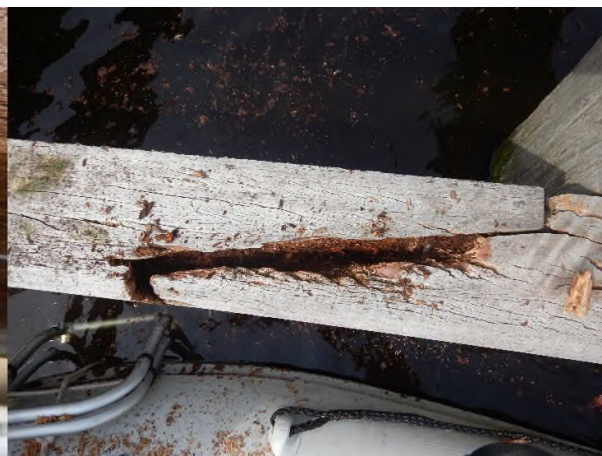
Figuur 19: Bruinrot op de knip

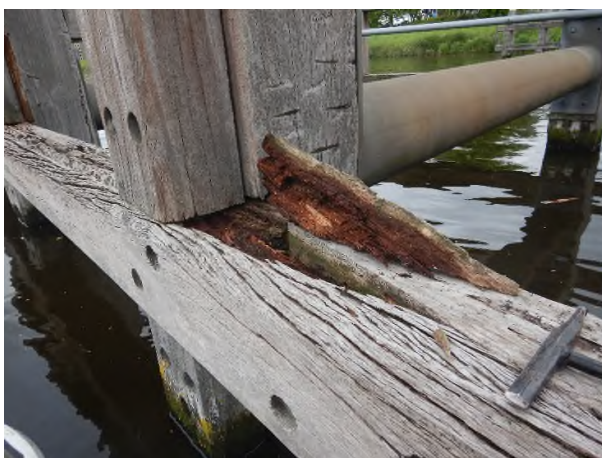
Figuur 20: Groeven en wegotting horizontale delen

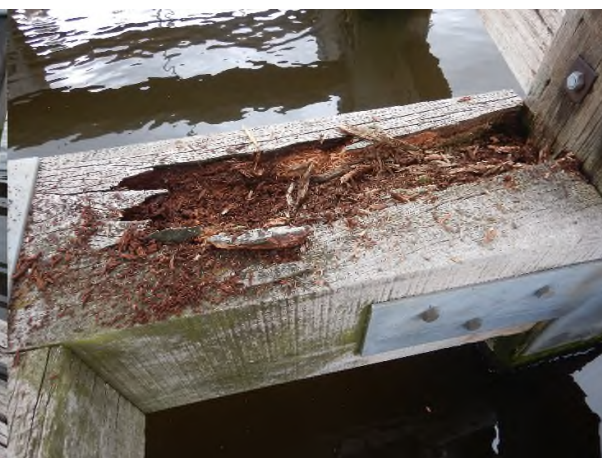
Figuur 21: Groeven en wegotting horizontale delen

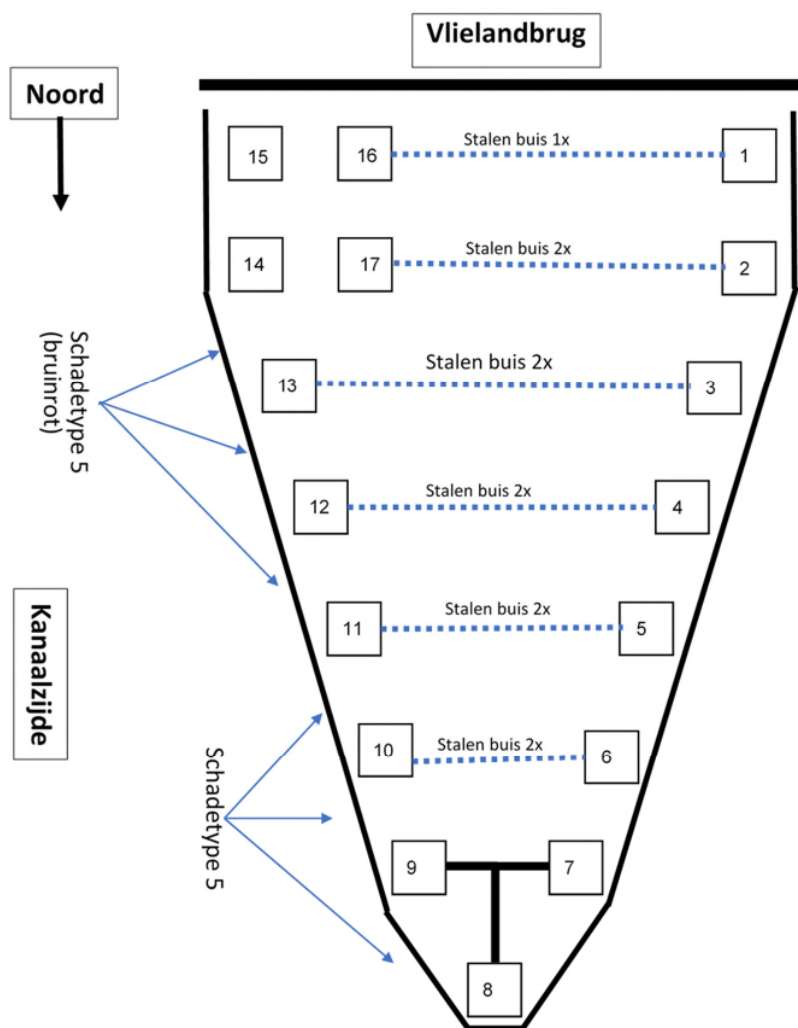
Figuur 30: Schematische weergave Remmingswerk Zuid-Oost

Bij dit remmingswerk zijn de wrijfgordingen aan de kanaalzijde op diverse plekken aangetast. Het betreffen plekken conform schadetype 5. Er zijn diverse plekken met grote materiaalafnames t.g.v. wegroting, bruinrot en schimmel. Een generiek beeld hier is dat de wrijfgordingen en de overige houten delen boven water verouderd zijn (grove structuur met naden en lokaal gespleten delen).

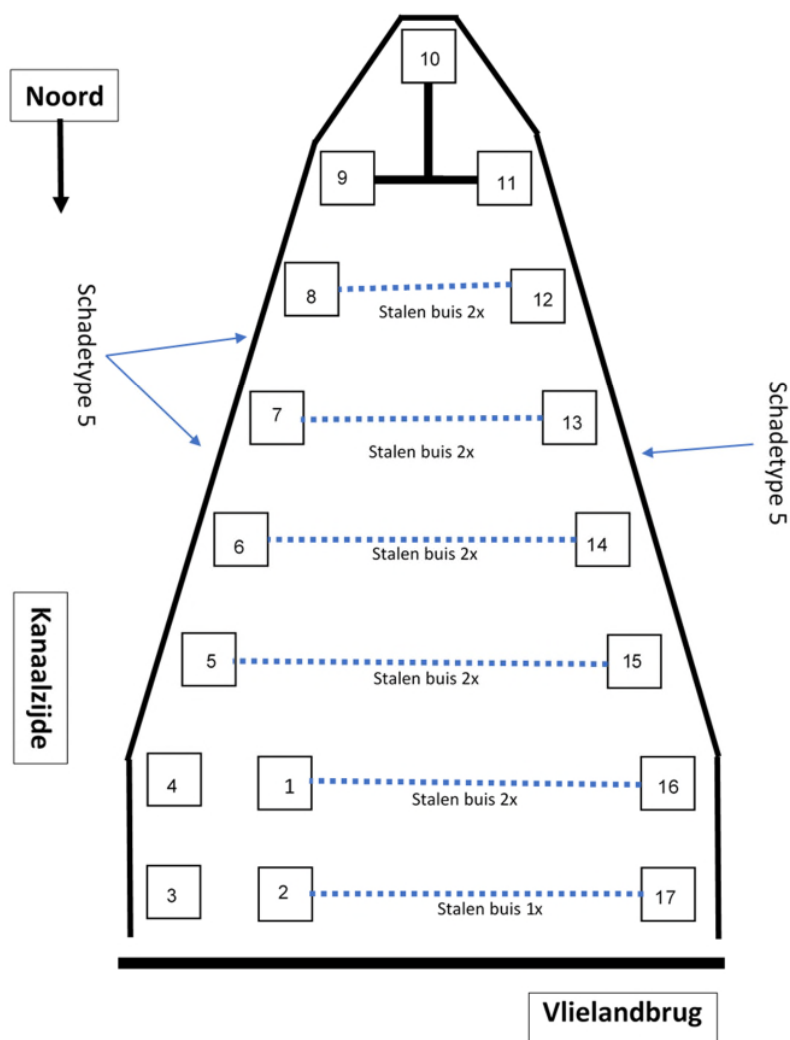
Figuur 33: Schematische weergave Remmingswerk Zuid-West

Bij dit remmingswerk zijn de wrijfgordingen aan de kanaalzijde op diverse plekken aangetast. Het betreffen plekken conform schadetype 5. Er zijn diverse plekken met grote materiaalafnames t.g.v. wegroting, bruinrot en schimmel. Een generiek beeld hier is dat de wrijfgordingen en de overige houten delen boven water verouderd zijn (grove structuur met naden en lokaal gespleten delen).
