## Inspectierapportage

Contractnummer : MOHD018758

Project : Melanchton Berkroden  
Adres : Myra Wardsingel 50  
2652 LA Berkel en Rodenrijs

Inspectie d.d. : 04-07-2023

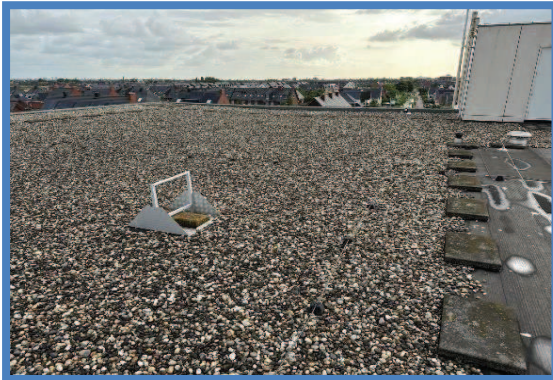
Overzichtsfoto's

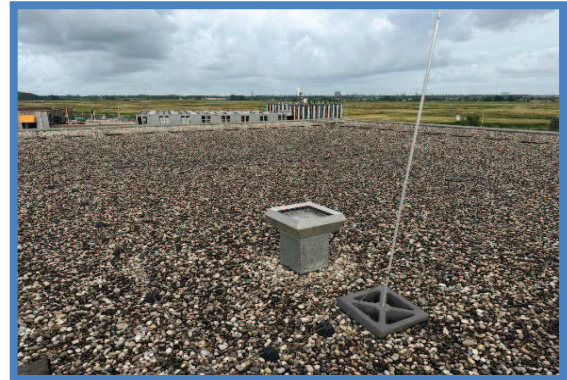
Overzichtsfoto's

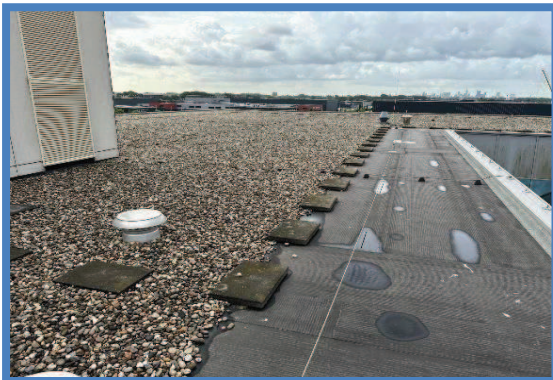
Overzichtsfoto's

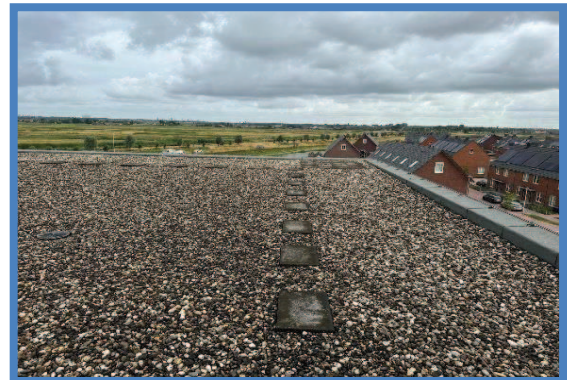
Overzichtsfoto's

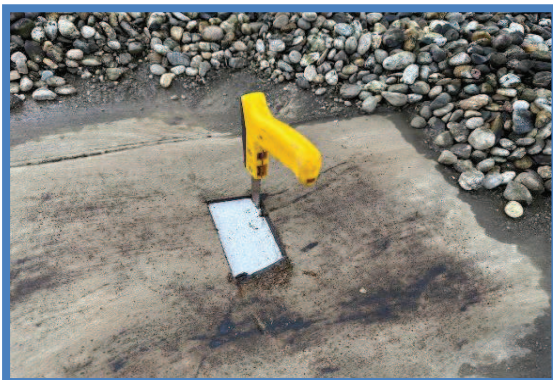
Insnijding gemaakt

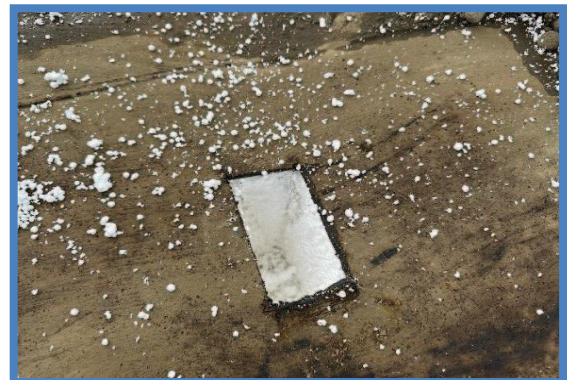
Insnijding gemaakt

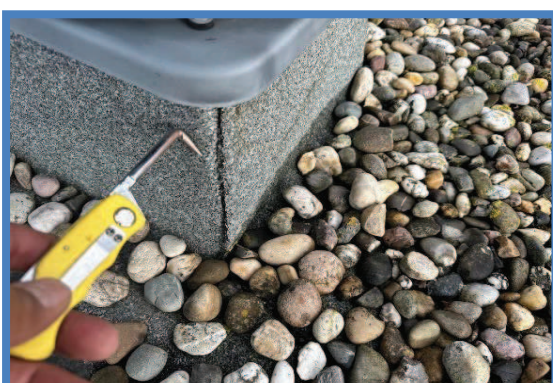
Controle dakbedekking (steekproefsgewijs)

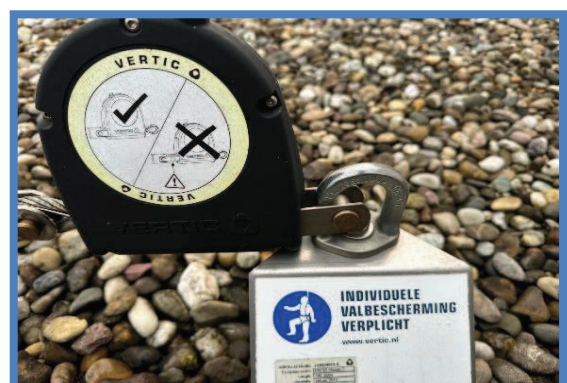
- Op dakvlak 1 is een valbeveiligingssysteem aanwezig van het merk Vertic. Onze monteurs hebben geconstateerd dat er geen keuringssticker aanwezig is. Conform de Europese Richtlijn 89/686/EEG (o.a. EN 365, EN 795, EN353-1/2) en op aangeven van de producent dient elk permanent, als niet permanent valbeveiligingsproduct, minimaal één keer per 12 maanden door een geautoriseerd persoon te worden geïnspecteerd. Indien er nog geen jaarlijkse keuring plaats vindt, biedt Hollanddak u deze dienst graag aan.

Geen keuringssticker aanwezig

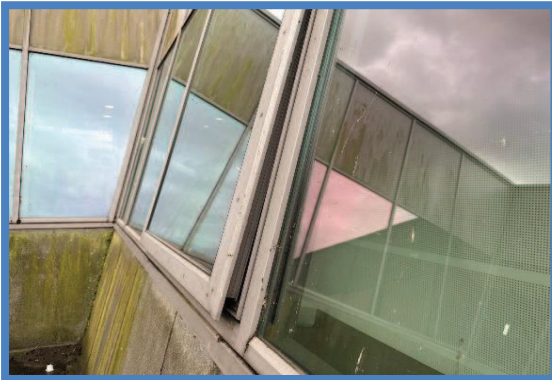
- Tijdens inspectie hebben onze monteurs op verzoek van de directeur een lekkage geïnspecteerd. De lekkages blijken veroorzaakt te worden door de niet goed sluitende ramen. Er zijn enkele foto's toegevoegd in de bijlage. De directeur heeft vermeld hier actie op te gaan ondernemen.

Ramen sluiten niet goed

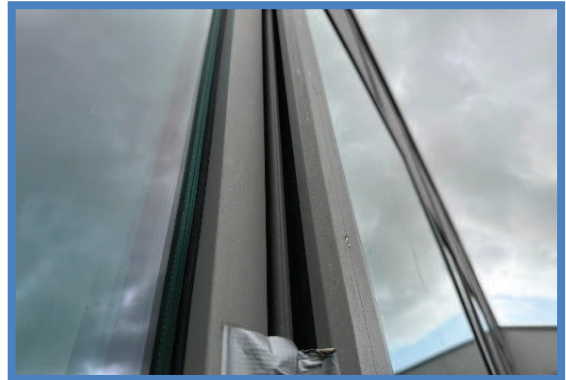
Ramen sluiten niet goed

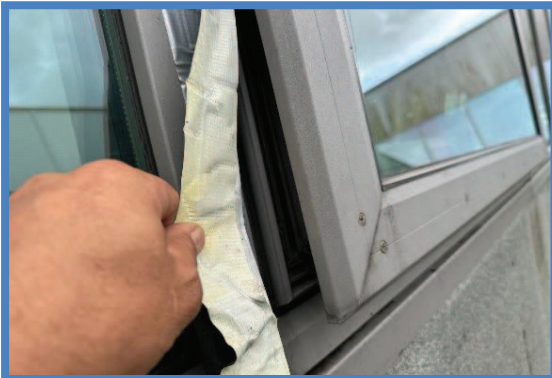
Ramen sluiten niet goed

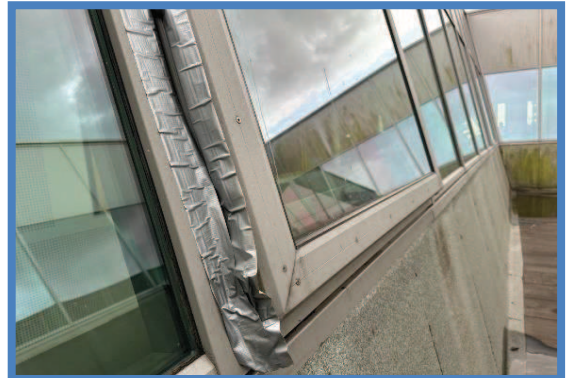
Ramen sluiten niet goed

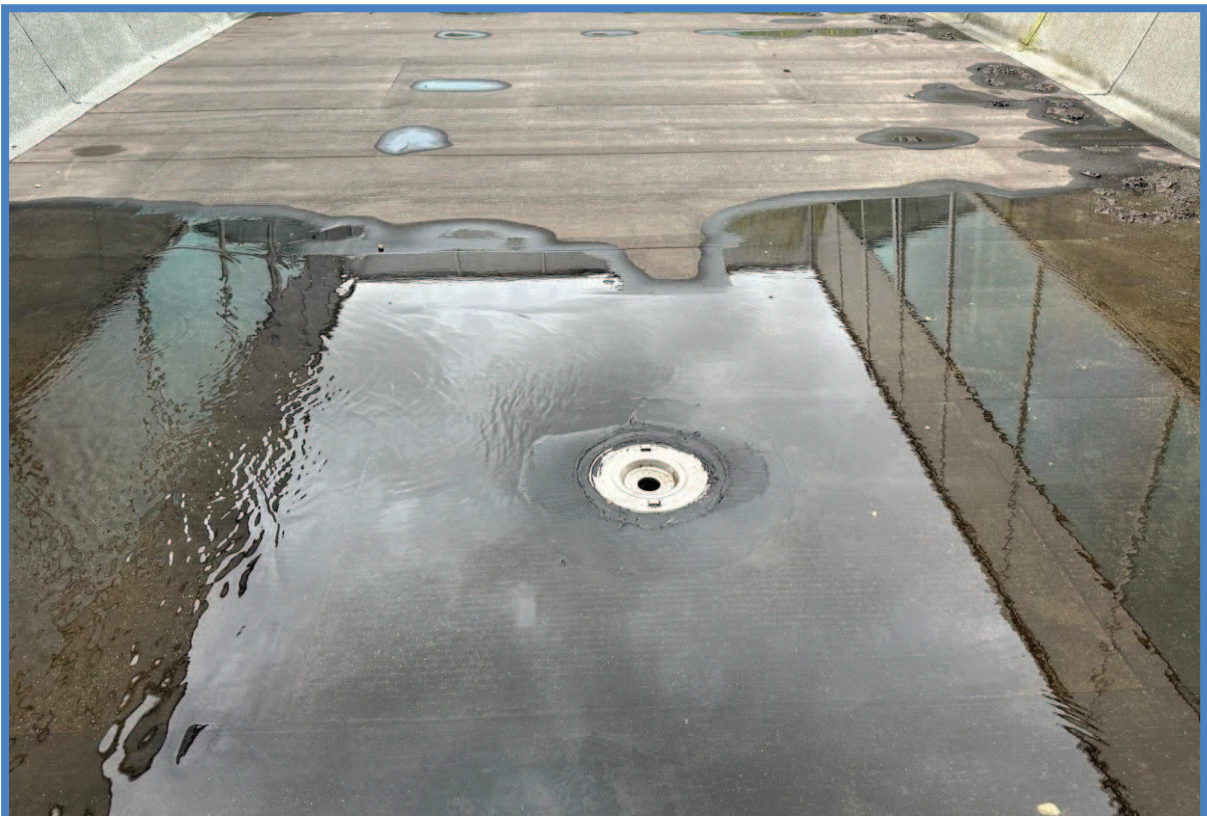
- Op dakvlak 8 (zie plattegrond) is er een incompleet pluviasysteem aanwezig. Hierbij kunt u denken aan een ontbrekende binnendeksel, buitendeksel of bijvoorbeeld het rooster. Wanneer dergelijke onderdelen missen verliest de pluvia haar specifieke functie m.b.t. de afvoersnelheid- en capaciteit. Wij kunnen de pluvia weer voorzien van de ontbrekende onderdelen voor een totaalbedrag van **€ 150,- excl. BTW**.

Incomplete pluvia (dakvlak 8)

- Complementeren pluviasysteem (Geberit, platte schotel) (dakvlak 8)
- Jaarlijkse keuring valbeveiligingssysteem
- Onderhoudsmoment uitvoeren
