# Asbestinventarisatie opzet voor individuele adressen

**Projectnummer** : AIR 18863  
**Opdrachtgever** : Stichting Herstel Erfgoed De Marne  
**Uitvoerder** : Team2 Advies, SCA Code: 07-D070128.01  
**Technisch verantwoordelijke** : De heer M. Samshuijzen, DIA 51E-300917-511051  
**Inventariseerder DIA** : De heer N. Hartsink, DIA: 04E-120618-140433  
**Interne autorisatie** : 14-10-2020  
**Rapport geldig tot** : 3-7-2023  
**Status** : Definitief, versie 1.1 (lagere versies vervallen)  
**Locatie** : Mernaweg 55 te Wehe-den Hoorn  
**Bouwwerk** : Voormalig schoolgebouw

Team2 Advies heeft opdracht gekregen van de heer J. Veltman namens Stichting Herstel Erfgoed De Marne om een asbestinventarisatie uit te voeren. Het onderzoek betreft een voormalig schoolgebouw aan de Mernaweg 55 te Wehe-den Hoorn.

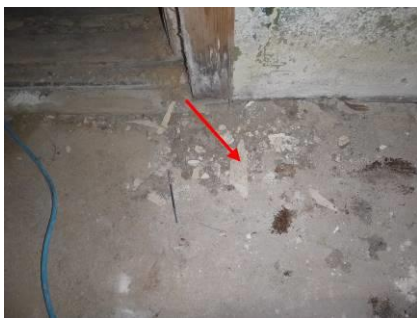
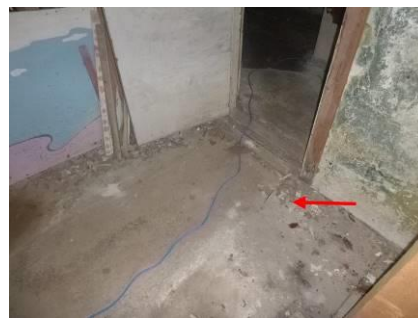
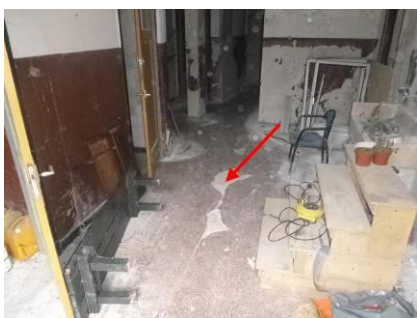
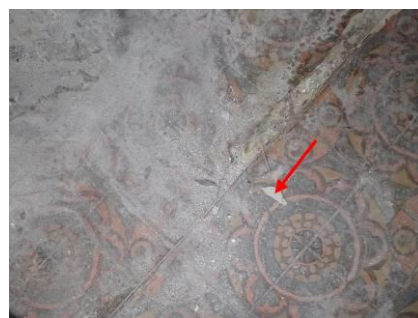
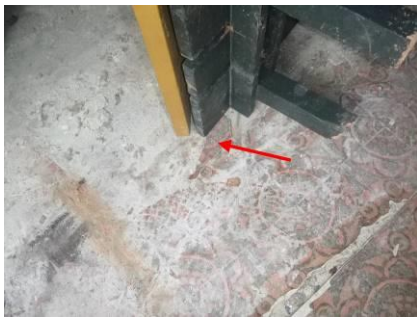
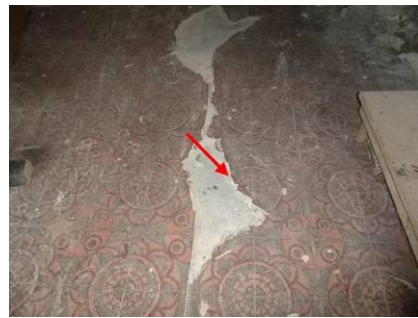
| Bron nr. | Toepassing | Locatie | Hoeveelheid | Binding | Monster nr. | Analyse | Risicoklasse |
|---|---|---|---|---|---|---|---|
| 1 | Restanten vinylzeil | Entree en lokaal | 0,5 m <sup>2</sup> verspreid over 34 m <sup>2</sup> | Niet hechtgebonden | M1 | 30-60 % Chrysotiel (witte asbest) | 2 binnen-sanering |

Op het maaiveld voor de entree, op de vloer van de entree en op de vloer van het aangrenzende lokaal zijn restanten van niet hechtgebonden asbesthoudend vinylzeil aangetroffen.

Het betreft losliggende restanten vinylzeil op de vloer van de entree en het aangrenzende lokaal. De restanten zijn afkomstig van bron 2 en er zijn stofmonsters verzameld om aan te tonen of er een verontreiniging is ontstaan (bron 22).

Foto 1 | Restanten vinylzeil

Foto 2 | Restanten vinylzeil

Foto 3 | Restanten vinylzeil

Foto 4 | Restanten vinylzeil

Foto 5 | Restanten vinylzeil

Foto 6 | Restanten vinylzeil

Wij adviseren u om het maaiveld voor de entree, de entree en het aangrenzende lokaal niet meer te betreden alvorens er een asbestsanering heeft plaatsgevonden en bron 1, 2 en 13 te saneren. Saneren van niet hechtgebonden bronnen is aan te bevelen.

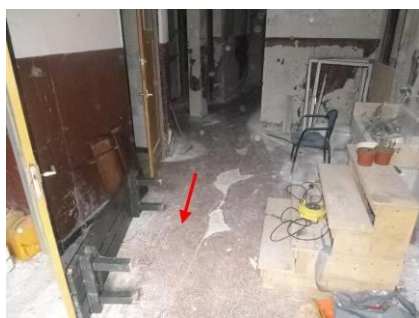
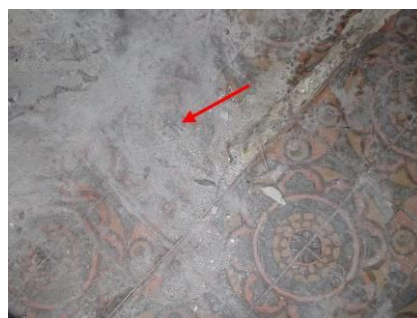
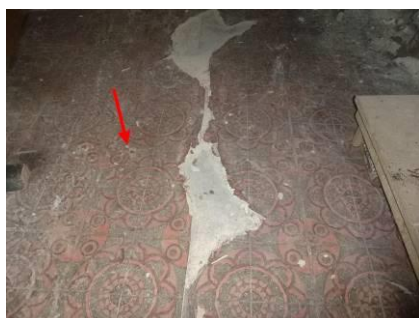
| Bron nr. | Toepassing | Locatie | Hoeveelheid | Binding | Monster nr. | Analyse | Risicoklasse |
|---|---|---|---|---|---|---|---|
| 2 | Vinylzeil | Entree | 29,5 m <sup>2</sup> | Niet hechtgebonden | Conform M1 | 30-60 % Chrysotiel (witte asbest) | 2 binnen-sanering |

Foto 7 | Vinylzeil

Foto 8 | Vinylzeil

Foto 9 | Vinylzeil

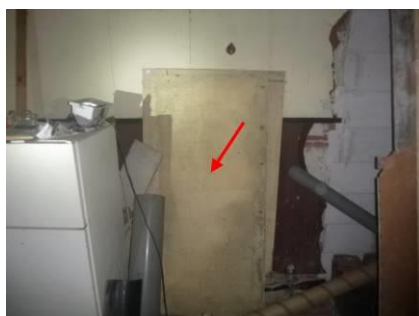
| Bron nr. | Toepassing | Locatie | Hoeveelheid | Binding | Monster nr. | Analyse | Risicoklasse |
|---|---|---|---|---|---|---|---|
| 3 | Vlakke plaat | Aula | 3 x 1,4 m <sup>2</sup> | Hechtgebonden | M2 | 10-15 % Chrysotiel (witte asbest) | 1 binnen-sanering |

Het betreft de losstaande platen tegen de muur in de aula.

Foto 10 | Vlakke plaat

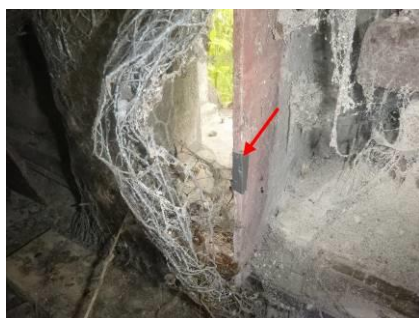
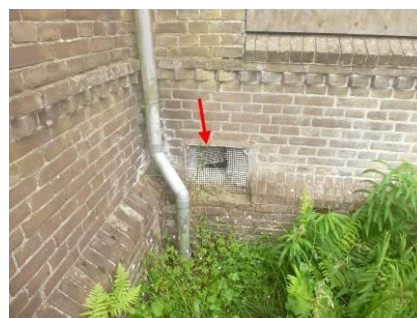
| Bron nr. | Toepassing | Locatie | Hoeveelheid | Binding | Monster nr. | Analyse | Risicoklasse |
|---|---|---|---|---|---|---|---|
| 4 | Koker | Gevels | 2 stuks | Hechtgebonden | M3 | 10-15 % Chrysotiel (witte asbest) | 1 buiten-sanering |

Het betreft de ontluftingskoker (doorvoer) in de muur van de aula.

Foto 12 | Koker

Foto 13 | Koker

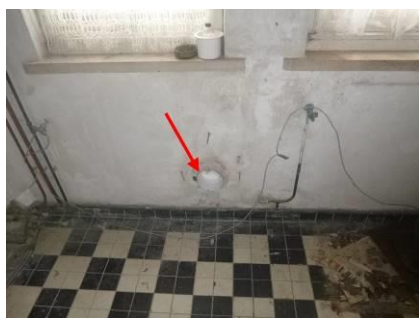
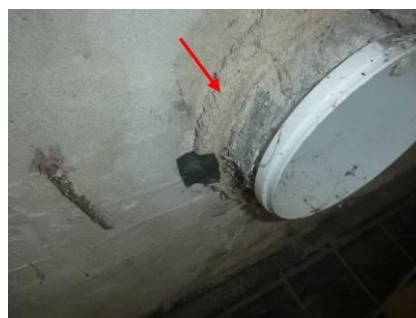
| Bron nr. | Toepassing | Locatie | Hoeveelheid | Binding | Monster nr. | Analyse | Risicoklasse |
|---|---|---|---|---|---|---|---|
| 5 | Koord rondom rookgas-doorvoer | Keuken | 1 stuks | Niet hechtgebonden | M4 | > 60 % Chrysotiel (witte asbest) | 2 binnen-sanering |

Visueel zijn er geen losse restanten aangetroffen.

Foto 15 | Koord rondom rookgasdoorvoer

Foto 16 | Koord rondom rookgasdoorvoer

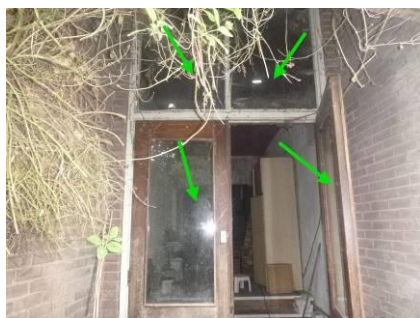
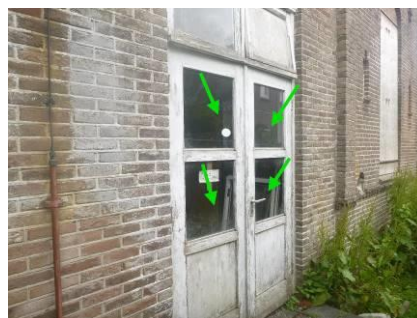
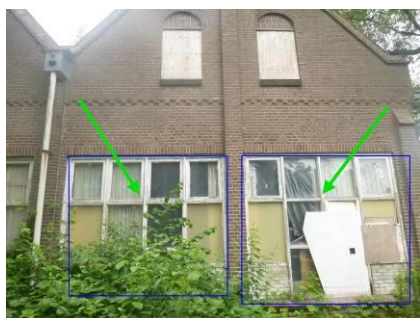
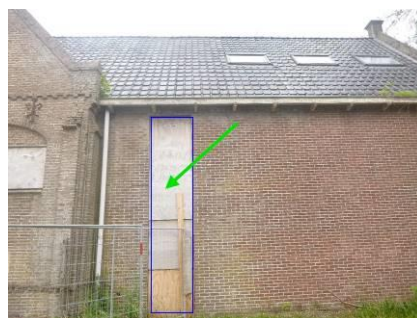
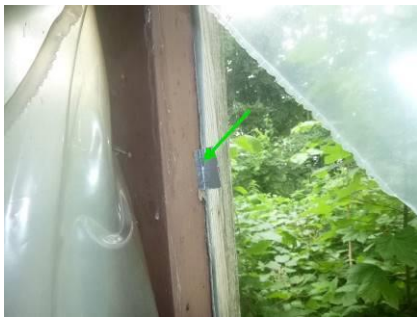
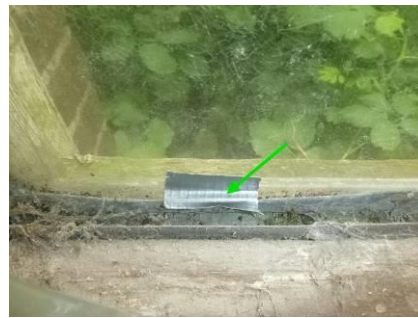
Het betreft de beglazingskit van de raamkozijnen, uitzetramen en deuren met enkelglas. De overige raamkozijnen, uitzetramen en deuren zijn voorzien van stopverf (bron 16).

Foto 19 | Beglazingskit

Foto 20 | Beglazingskit

Foto 21 | Beglazingskit

Foto 22 | Beglazingskit

Foto 23 | Beglazingskit

Foto 24 | Beglazingskit

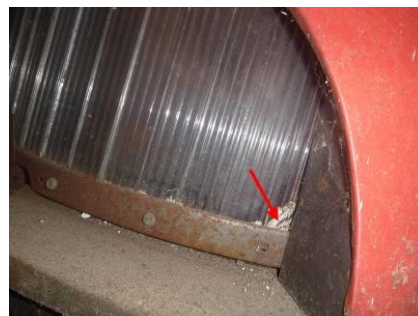
Foto 28 | Koord in kachel

| Bron nr. | Toepassing | Locatie | Hoeveelheid | Binding | Monster nr. | Analyse | Risicoklasse |
|---|---|---|---|---|---|---|---|
| 9 | Koord in kachel | Zolder-verdieping | 1 stuks | Niet hechtgebonden | Conform M4 | > 60 % Chrysotiel (witte asbest) | 1 binnen-sanering |

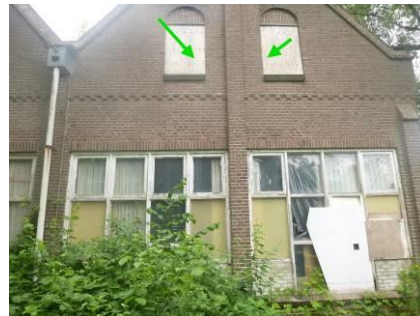
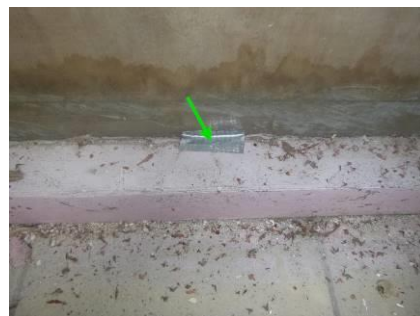
Foto 30 | Beglazingskit

Foto 32 | Beglazingskit

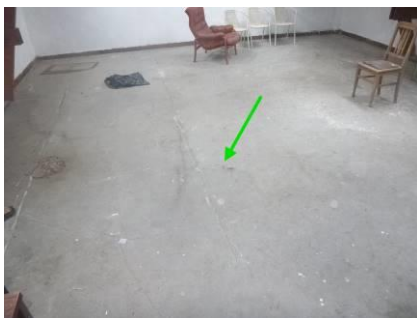
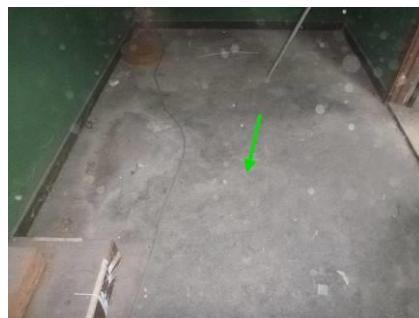
Het betreft de zwarte gietvloer als dekvloer.

Foto 34 | Gietvloer

Foto 35 | Gietvloer

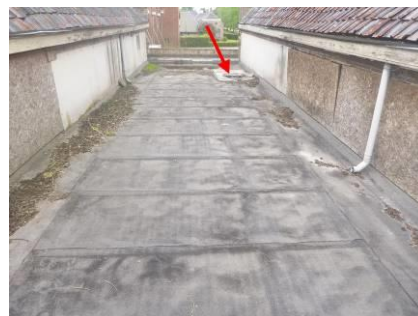
Foto 43 | Vlakke plaat

| Bron nr. | Toepassing | Locatie | Hoeveelheid | Binding | Monster nr. | Analyse | Risicoklasse |
|---|---|---|---|---|---|---|---|
| 14 | Vlakke plaat | Dak | 10,5 m <sup>2</sup> | Hechtgebonden | Conform M2 | 10-15 % Chrysotiel (witte asbest) | 2 buiten-sanering |

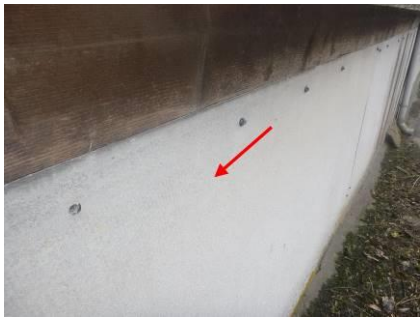
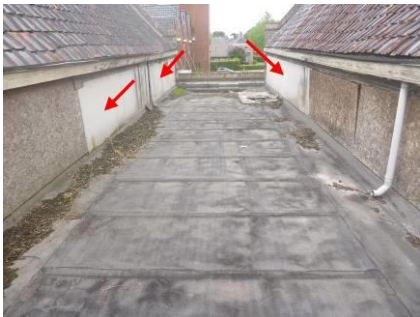
| Bron nr. | Toepassing | Locatie | Hoeveelheid | Binding | Monster nr. | Analyse | Risicoklasse |
|---|---|---|---|---|---|---|---|
| 15 | Vlakke plaat | Dak | 20 m <sup>2</sup> | Hechtgebonden | Conform M2 | 10-15 % Chrysotiel (witte asbest) | 2 buiten-sanering |

Het betreft de beplating van de dakrand.

Foto 44 | Vlakke plaat

Foto 45 | Vlakke plaat

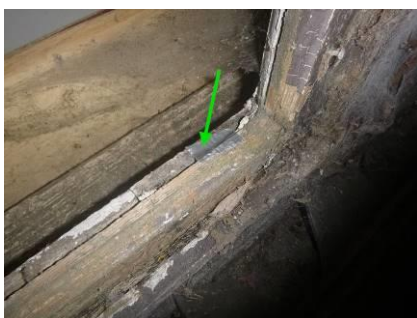
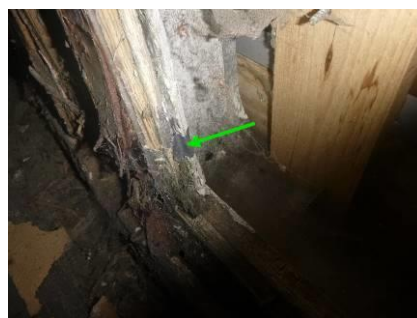
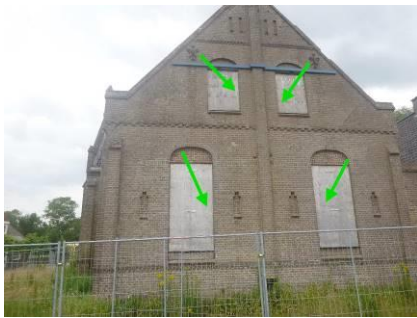
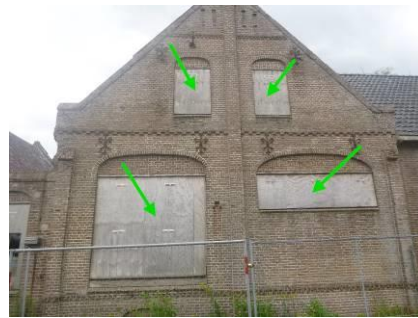
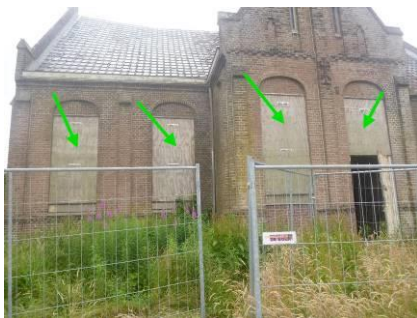
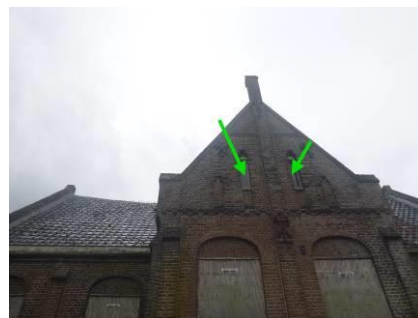
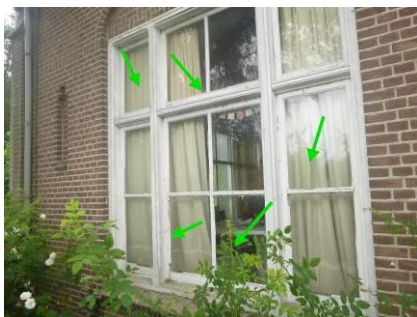
Het betreft de stopverf van de raamkozijnen, uitzetramen en deuren met enkelglas. De kozijnen zijn grotendeels afgeschermd met underlayment platen. De overige raamkozijnen, uitzetramen en deuren zijn voorzien van beglazingskit (bron 7 en 10).

Foto 46 | Stopverf

Foto 47 | Stopverf

Foto 50 | Stopverf

Foto 51 | Stopverf

Foto 52 | Stopverf

Foto 53 | Stopverf

Foto 56 | Stopverf

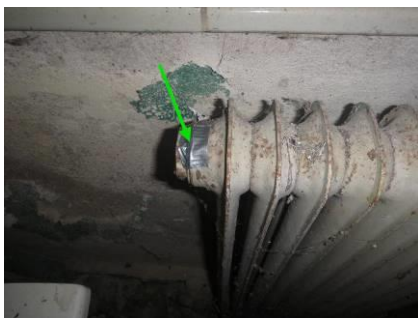
Het betreft de pakkingen in de radiator van het lokaal grenzend aan de entree. 1 radiator, 6 pakkingen. Overige radiatoren niet asbestverdacht.

Foto 57 | Pakking in radiator

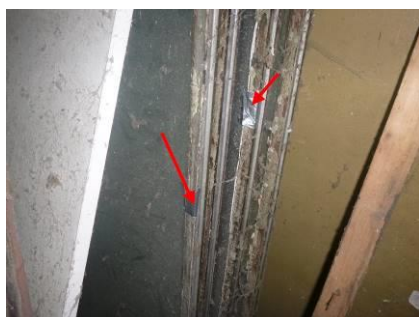
| Bron nr. | Toepassing | Locatie | Hoeveelheid | Binding | Monster nr. | Analyse | Risicoklasse |
|---|---|---|---|---|---|---|---|
| 18 | Kit | Lokaal | 6 stuks | Hechtgebonden | M17 en M18 | M17: 2-5 % Chrysotiel (witte asbest)<br>M18: 2-5 % Chrysotiel (witte asbest) | 1 binnen-sanering |

Het betreft de kit rondom de dubbelglas ruiten in het lokaal grenzend aan de entree.

Foto 59 | Kit

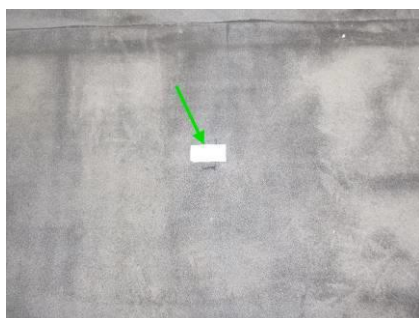
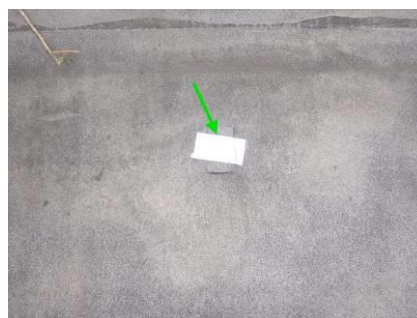
Het betreft de dakbedekking van het platte dak.

Foto 63 | Dakleer

Foto 64 | Dakleer

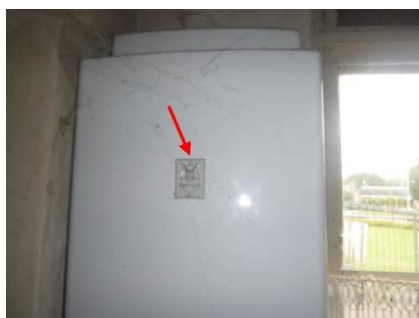
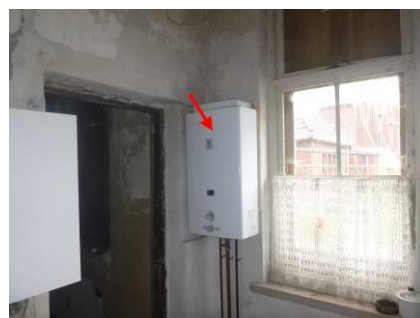
| Bron nr. | Toepassing | Locatie | Hoeveelheid | Binding | Monster nr. | Analyse | Risicoklasse |
|---|---|---|---|---|---|---|---|
| 21 | Pakking in geiser | Keuken | 1 stuks | Niet hechtgebonden | - | Conform handboek Intechium asbesthoudend | 1 binnen-sanering |

Het betreft de pakking is de Vaillant geiser.

Foto 66 | Pakking in geiser

Foto 67 | Pakking in geiser

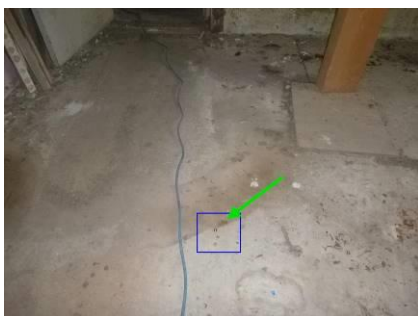
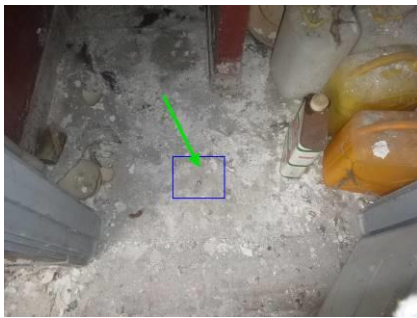
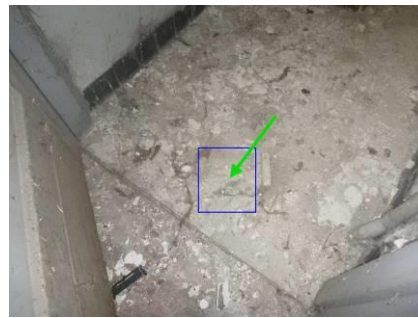
Het betreft stofmonsters van de aangrenzende ruimten van de entree om aan te tonen of er door het beschadigde vinylzeil (bron 1 en 2) een verontreiniging is ontstaan. Er is geen verontreiniging aanwezig.

Foto 68 | Stof KM1

Foto 72 | Stof KM5

Foto 73 | Stof KM6

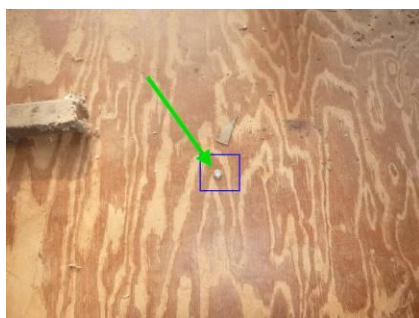
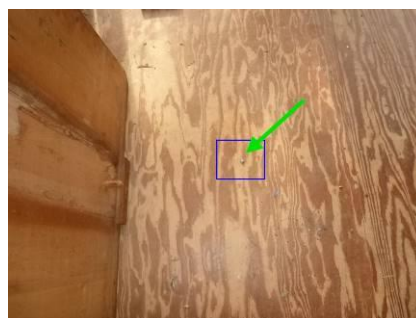
Het betreft stofmonsters van de vloer rondom de rookgasdoorvoer om aan te tonen of er door het ondeskundig verwijderen van de gevelkachel een verontreiniging is ontstaan. Er is geen verontreiniging aanwezig.

Foto 77 | Stof KM10

Foto 78 | Stof KM11

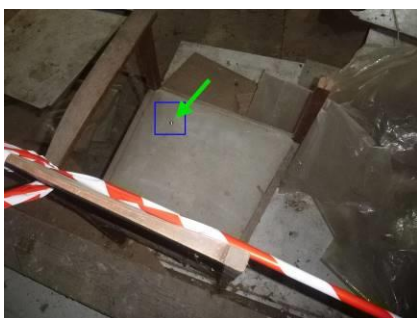
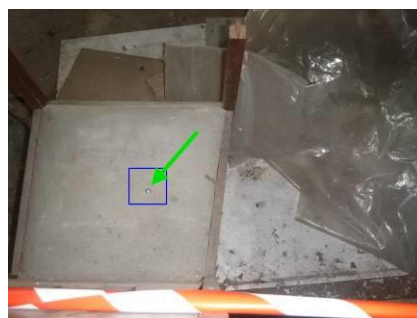
Het betreft stofmonsters van de stoel om aan te tonen of er door het ondeskundig verwijderen van het boardplaatje (bron 8) een verontreiniging is ontstaan. Er is geen verontreiniging aanwezig.

Foto 79 | Stof

Foto 80 | Stof
