Asbestverwijdering Flory B.V.  
heer Otter  
Industrieweg 46  
7833 HV NIEUW AMSTERDAM

Onderzoek VISUELE INSPECTIE (binnensituatie) en luchtmeting FCM  
Type onderzoek Eindcontrole na asbestverwijdering conform NEN 2990 (versie 2012)  
Type sanering Klasse 2  
Doel onderzoek Door middel van een visuele inspectie en eventuele aanvullende asbestonderzoeken bepalen of het gebied zonder gebruik van persoonlijke beschermingsmiddelen kan worden betreden.  
Datum inspectie 12-10-2020  
Adres Mernaweg 55, 9964 AR, Wehe-den Hoorn

Rapportnummer  
EBR-EWA-INS-  
20-00023257-SL

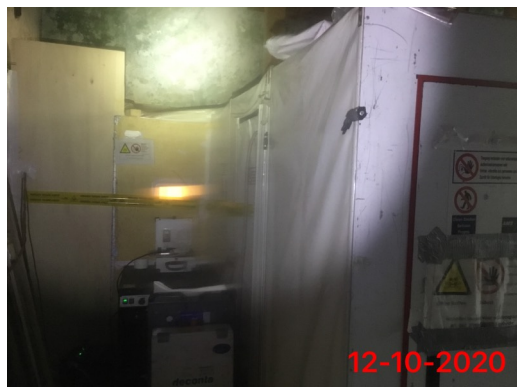
Foto 1

**De drie traps sluis tegen het containment aan.**

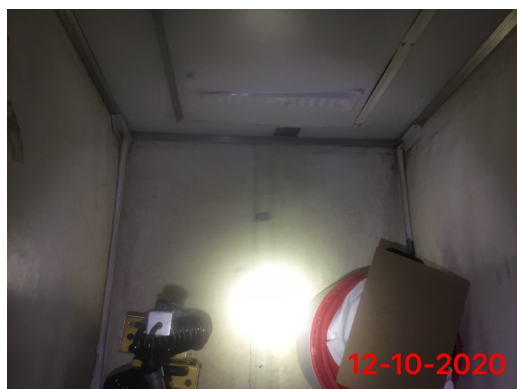
Foto 2

**De vuile ruimte.**

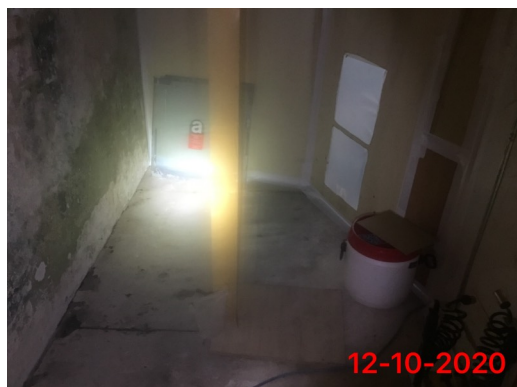
Foto 3

**Betreft het deel van lokaal 1, hier zijn restanten vinylzeil verwijderd, deze lagen los op de vloer, na sanering komt er zicht op een ruwe houten oppervlak, het tonnetje en de ODM klep zijn verplaatst, er is geen verontreiniging geconstateerd.**

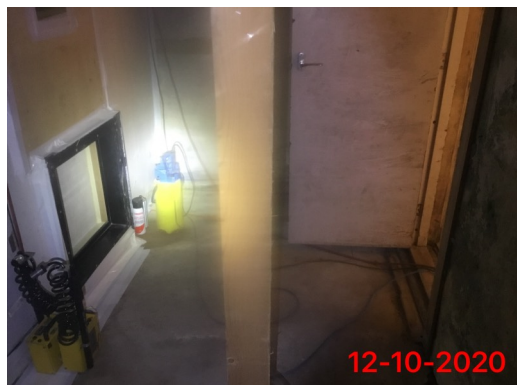
Foto 4

Bevindingen visuele inspectie ten tijde van inspectie (momentopname):  
**Deeloverzicht lokaal 1.**

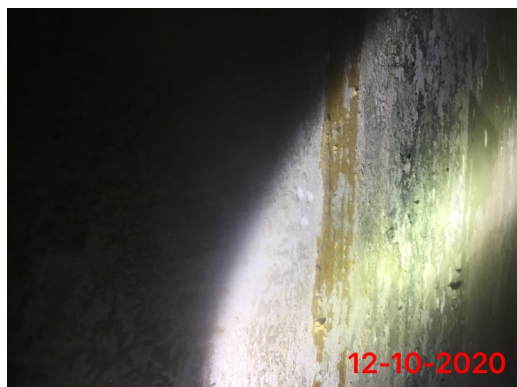
Foto 5

Bevindingen visuele inspectie ten tijde van inspectie (momentopname):  
**Wanden bestaan uit zeer ruwe stucwerk.**

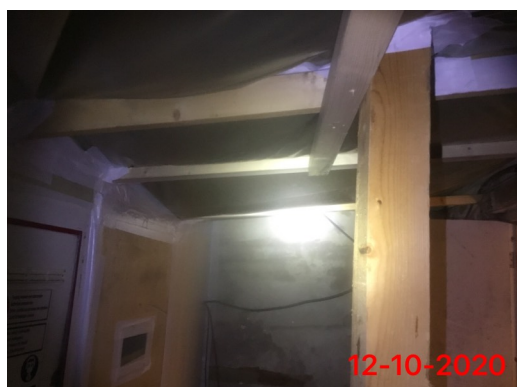
Foto 6

Bevindingen visuele inspectie ten tijde van inspectie (momentopname):  
**Plafond is van folie.**

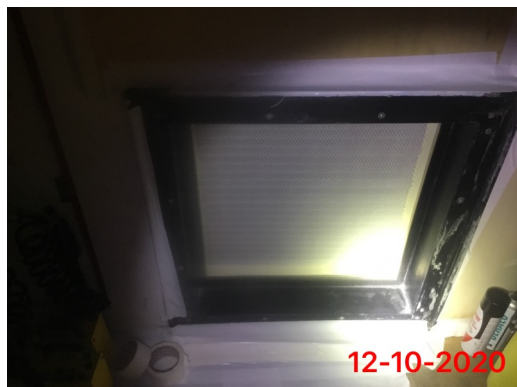
Foto 7

Bevindingen visuele inspectie ten tijde van inspectie (momentopname):  
**De ODM staat in een foliewand en is schoon.**

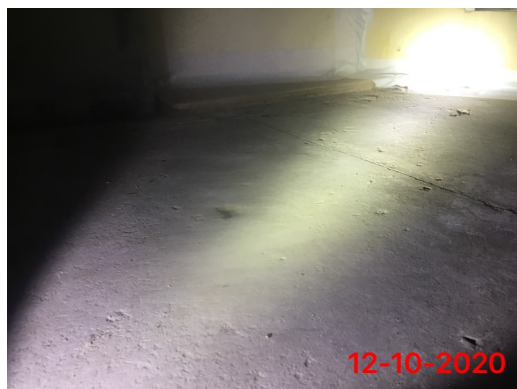
Foto 8

Bevindingen visuele inspectie ten tijde van inspectie (momentopname):  
**Betreft een detailopname vanwaar de restanten vinylzeil zeil is verwijderd.**

Beperkingen visuele inspectie ten tijde van inspectie  
**Inspectie in ruwe structuren, ondergronden naden en kieren was na ca 2mm niet meer mogelijk**

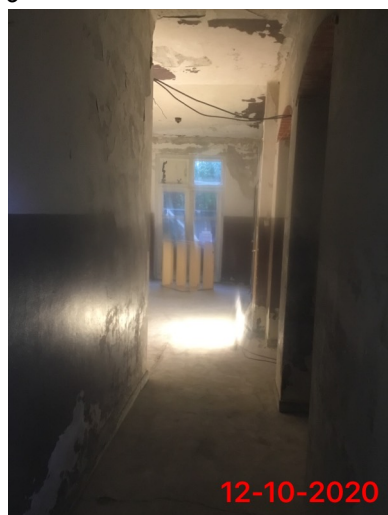
Foto 9

Bevindingen visuele inspectie ten tijde van inspectie (momentopname):  
**Deeloverzicht entree, van de vloer is asbesthoudende vinylzeil en restanten vinylzeil verwijderd, na sanering komt er een ruwe betonnen vloer in zicht, er is geen verontreiniging geconstateerd, in het midden staat een deel van de trap, deze is verplaatst.**

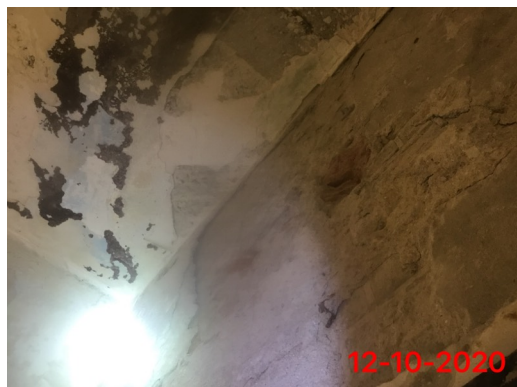
Foto 10

Bevindingen visuele inspectie ten tijde van inspectie (momentopname):  
**Wanden en plafond bestaan uit zeer ruwe stucwerk.**

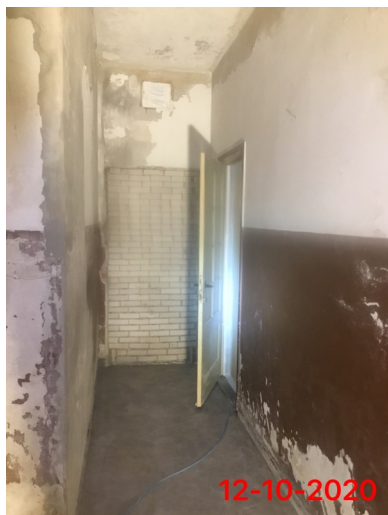
Foto 11

Bevindingen visuele inspectie ten tijde van inspectie (momentopname):  
**Deeloverzicht entree, de deur is aan de achterzijde afgeplakt.**

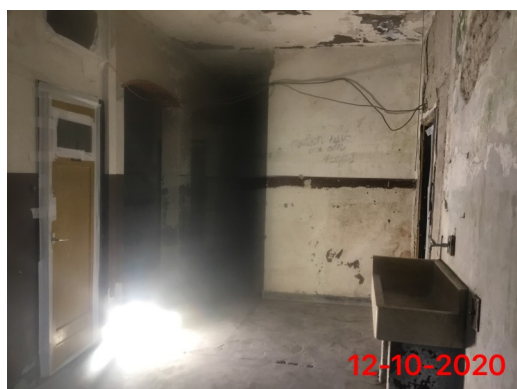
Foto 12

Bevindingen visuele inspectie ten tijde van inspectie (momentopname):  
**Deeloverzicht entree, links de ingang naar lokaal 1, deuren naar overige ruimtes zijn afgeplakt.**

Beperkingen visuele inspectie ten tijde van inspectie  
**Afgeplakte delen vallen buiten het inspectie gebied.**

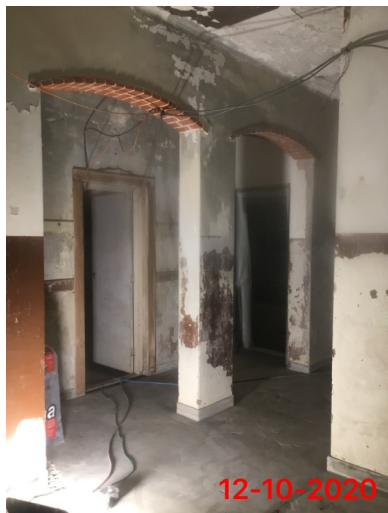
Foto 13

Bevindingen visuele inspectie ten tijde van inspectie (momentopname):  
**Deeloverzicht entree, links de ingang naar lokaal 1.**

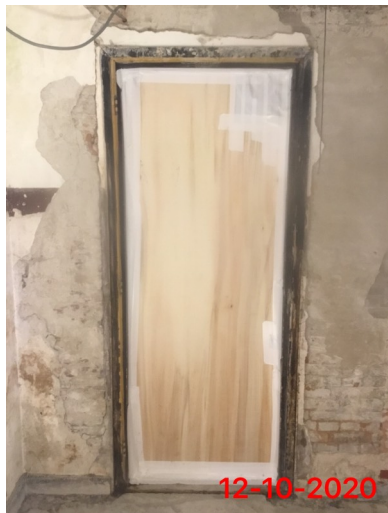
Foto 14

Bevindingen visuele inspectie ten tijde van inspectie (momentopname):  
**Deuren zijn afgeplakt middels een houten plaat.**

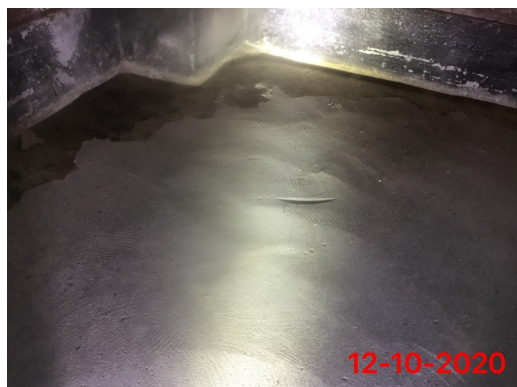
Foto 15

Bevindingen visuele inspectie ten tijde van inspectie (momentopname):  
**Betreft een detailopname vanwaar het vinylzeil en de restanten vinylzeil is verwijderd.**

Beperkingen visuele inspectie ten tijde van inspectie  
**Inspectie in ruwe structuren, ondergronden naden en kieren was na ca 2mm niet meer mogelijk**

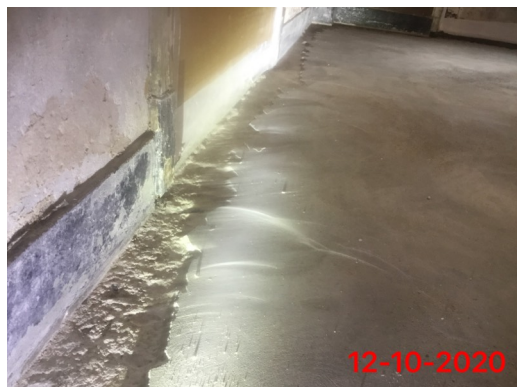
Foto 16

Bevindingen visuele inspectie ten tijde van inspectie (momentopname):  
**Randen zijn weggehakt.**

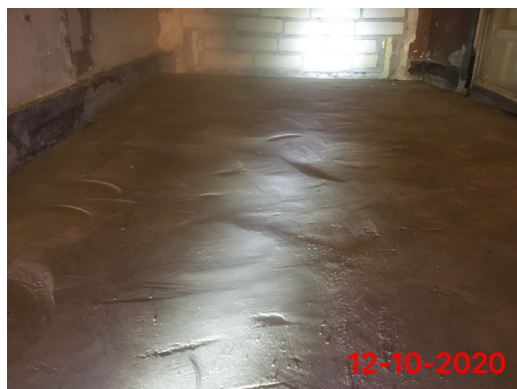
Foto 17

Bevindingen visuele inspectie ten tijde van inspectie (momentopname):  
**Detail, nu is zicht op een ruwe betonnen vloer.**

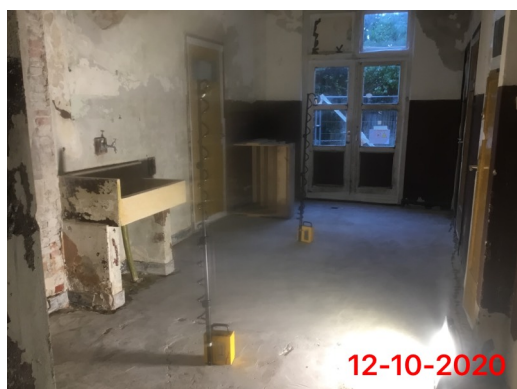
Foto 18

Bevindingen visuele inspectie ten tijde van inspectie (momentopname):  
**Pomp 1 en 2 staan hier geplaatst.**

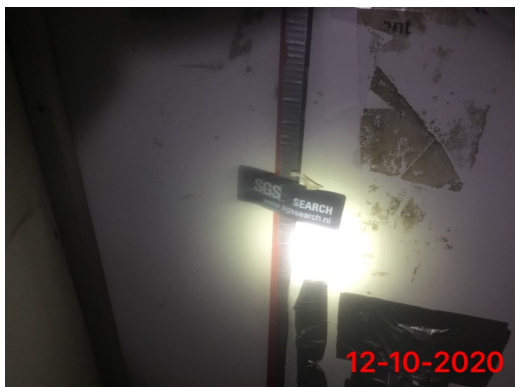
Foto 19

De vuile ruimte van de deco is meegenomen in de visuele inspectie. Het containment is tijdens de luchtmeting verzegeld. Ten tijde van de visuele inspectie zijn er geen asbest verdachte restanten, materialen en/of vezelstructuren waar genomen.
