Onderzoek VISUELE INSPECTIE (binnensituatie) en luchtmeting FCM  
Type onderzoek Eindcontrole na asbestverwijdering conform NEN 2990 (versie 2012)  
Type sanering Klasse 2  
Doel onderzoek Door middel van een visuele inspectie en eventuele aanvullende  
asbestonderzoeken bepalen of het gebied zonder gebruik van persoonlijke  
beschermingsmiddelen kan worden betreden.  
Datum inspectie 14-10-2020  
Adres Mernaweg 55, Wehe den Hoorn

Rapportnummer  
EBR-SWA-INS-  
20-00023473-SL-2

Omschrijving ruimte/saneringsgebied Het betreft;  
Circa 1 m2 van de keuken tegen de buitengevel aan.  
Zie schetsen voor details.  
Aankomsttijd op locatie 07:30 uur  
Vertrektijd op locatie 10:15 uur  
Wachturen 00:00 uur  
Inspectietijd 00:21 uur  
Uitvoerend analist Sake van der Wal  
Opmerkingen

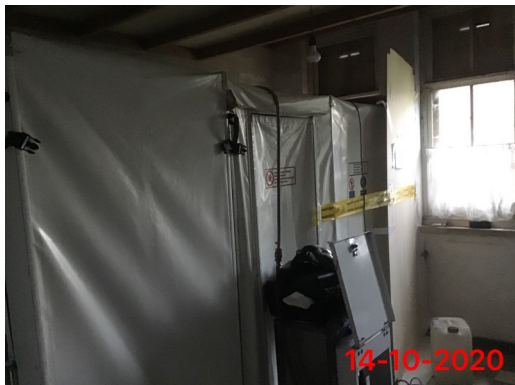
Foto 1

**De 3 traps deco.**

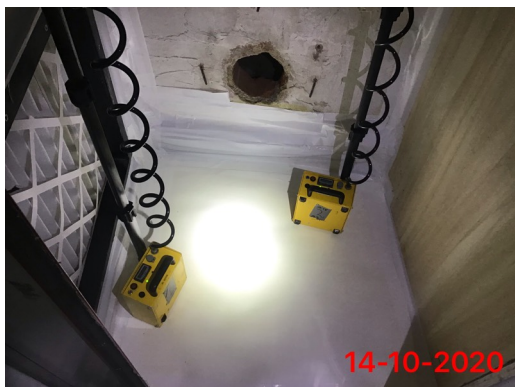
Foto 2

**Overzichtsfoto containment;**

**Pompen 1&2 draaiende.**

De vloer is van stucloper, de wanden van folie, hout en steen.

Vanuit het gat in de muur is bron 5, koord gesaneerd, dit zat om een buis heen.

Rechts is de odm met filter te zien.

De pompen kunnen i.v.m. de geringe ruimte niet conform de richtlijnen van de NEN 2990 versie 2012 geplaatst worden.

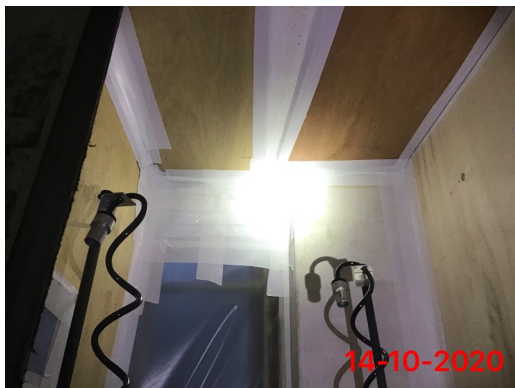
Foto 3

**Het plafond bestaat uit hout en ducktape.**

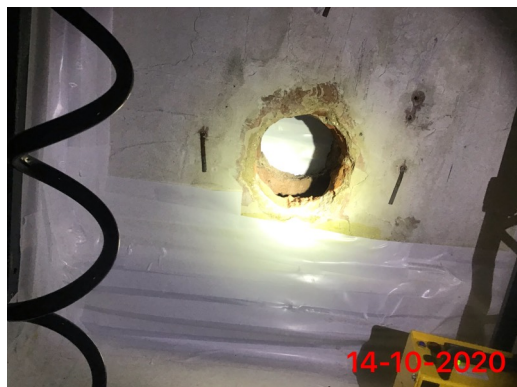
Foto 4

Zicht op het gat waar bron 5, koord is gesaneerd.  
Vanaf de buitenkant is het gat afgetaped met ducktape.

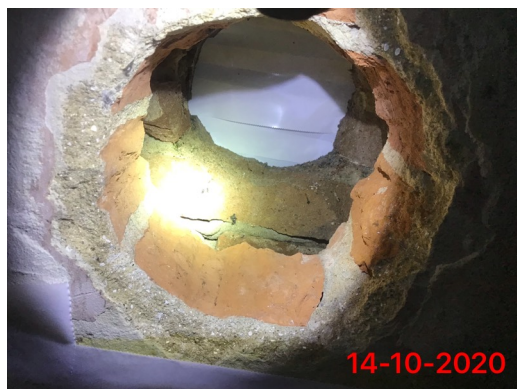
Foto 5

Na sanering van bron 5, koord is er zicht op steen en  
een lege spouw.

Verder dan enkele centimeters in de kieren en/of  
gaten is er geen verdere visuele inspectie mogelijk.

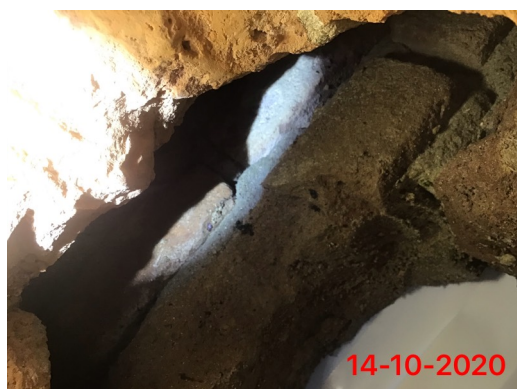
Foto 6

Er is een zorgvuldige visuele inspectie uitgevoerd,  
ook tot enkele centimeters in de spouw.

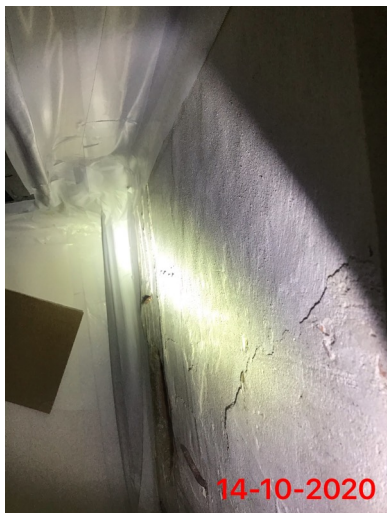
Foto 7

Bevindingen visuele inspectie ten tijde van inspectie (momentopname):  
Ook de muren en vloer behoorden tot de inspectie,  
deze zijn visueel schoon bevonden.

Verder dan enkele millimeters in de kieren is er geen  
verdere visuele inspectie mogelijk.

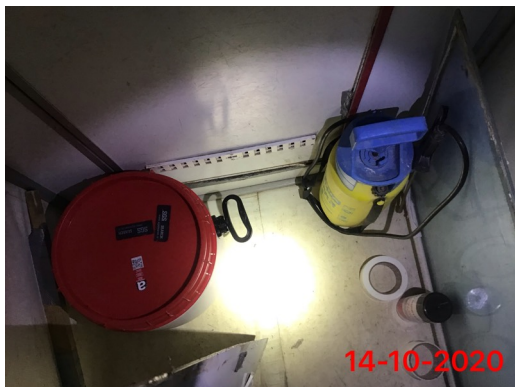
Foto 8

Bevindingen visuele inspectie ten tijde van inspectie (momentopname):  
De vuile ruimte is onderdeel van de visuele inspectie.

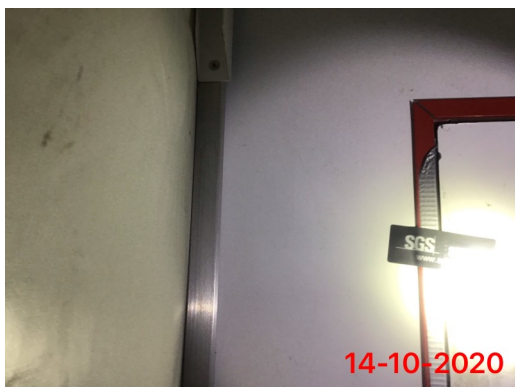
Foto 9

Bevindingen visuele inspectie ten tijde van inspectie (momentopname):  
Tijdens de inspectie zijn geen asbesthoudende en/of  
asbestverdachte materialen en/of vezelstructuren  
aangetroffen. Tijdens de luchtmeting is het  
containment verzegeld.

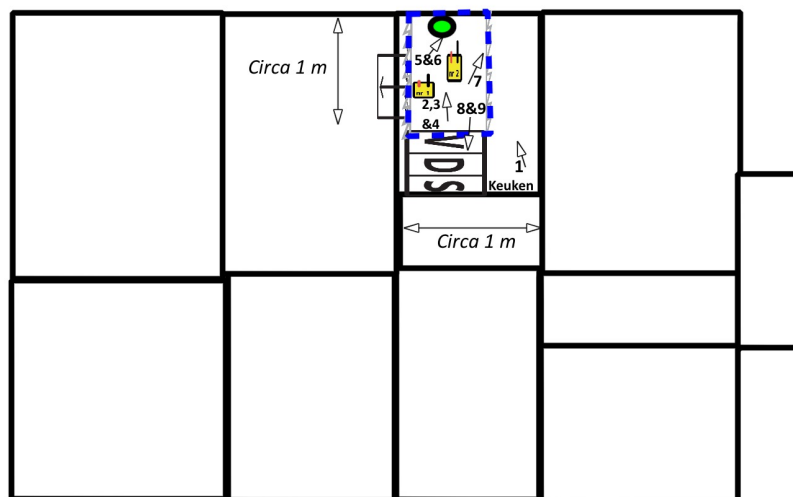
## Situatieschets 2

**Bron 5, gesaneerde koord**

Hoogte containment; circa 2 m

**T.h.v.**

**de begane grond.**
