Onderzoek VISUELE INSPECTIE (buitensituatie)  
Type onderzoek Visuele inspectie na asbestverwijdering conform NEN 2990 (versie 2012)  
Type sanering Klasse 2  
Doel onderzoek Door middel van een visuele inspectie bepalen of het gebied zonder gebruik van persoonlijke beschermingsmiddelen kan worden betreden.  
Datum inspectie 12-10-2020  
Adres Mernaweg 55, 9964 AR, Wehe-den Hoorn

Rapportnummer  
VBU-EWA-INS-  
20-00023258-SL

Omschrijving ruimte/saneringsgebied Het betreft ca 4m2 voor de ingang van de entree aan de linkerzijde van het voormalige schoolgebouw bouw. Zie schets voor details.  
Aankomsttijd op locatie 08:00 uur  
Vertrektijd op locatie 11:10 uur  
Wachturen 00:00 uur  
Inspectietijd 00:06 uur  
Uitvoerend analist Erwin van der Wal  
Opmerkingen

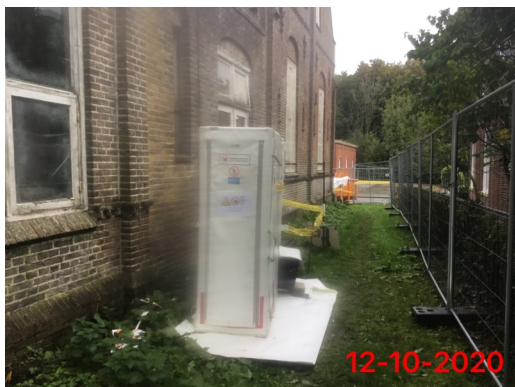
Foto 1

De drie traps sluis tegen het afgezette gebied aan.

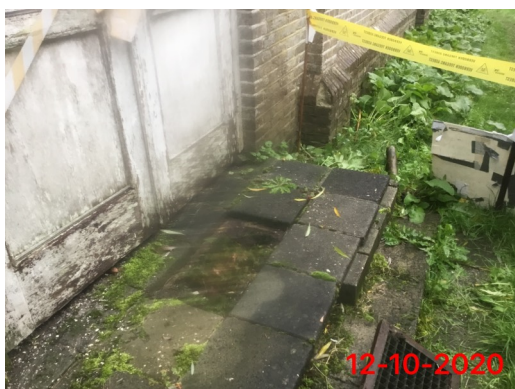
Foto 2

Betreft het afgezette gebied gezien vanuit de vuile ruimte, het maaiveld bestaat uit gras en bestrating, rechts is een rooster, er zijn restanten vinylzeil van de grond verwijderd.

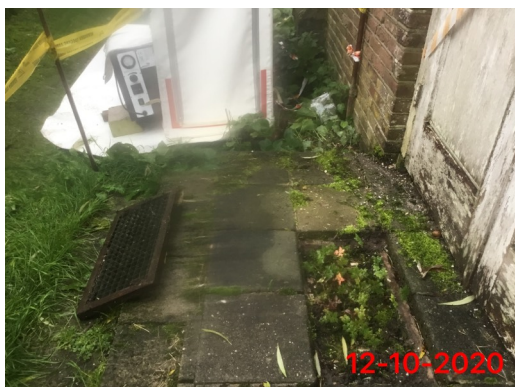
Foto 3

Overzicht afgezette gebied voor de ingang van de entree gezien naar de sluis, de toplaag is geïnspecteerd, inspectie tot op 5m van de bron was hier niet mogelijk omdat het looppad links vrij moest blijven.

Dieper dan de toplaag van de aarde is geen inspectie mogelijk. Uitspraken over asbesthoudende materialen dieper dan de toplaag valt buiten de scope van dit onderzoek. Indien uitsluitel gewenst is, kan een NEN-5707 onderzoek aangevraagd worden bij een gecertificeerd bedrijf.

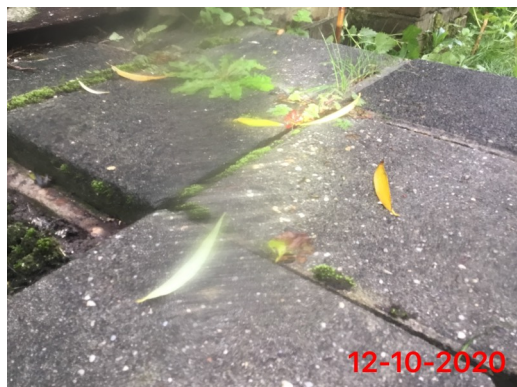
Foto 4

Betreft een detailopname vanwaar de restanten vinylzeil is verwijderd.

Inspectie in ruwe structuren, ondergronden naden en kieren was na ca 2mm niet meer mogelijk

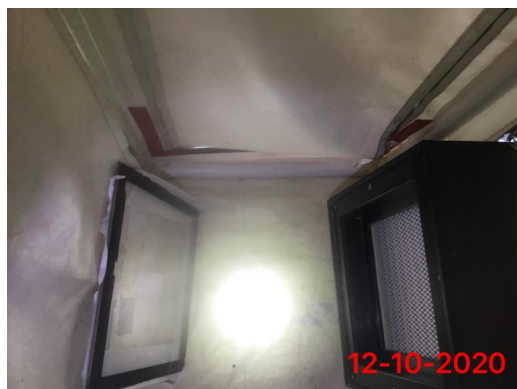
Foto 5

De vuile ruimte van de deco, in de vuile ruimte zit een ODM verwerkt. Tijdens de visuele inspectie zijn er geen asbesthoudende, asbestverdachte restanten, materialen en vezelstructuren aangetroffen.
