Friesland College ROC

Underwriting Information 2021

Property Damage

Property ScoreCard Report Friesland College, location Triangel

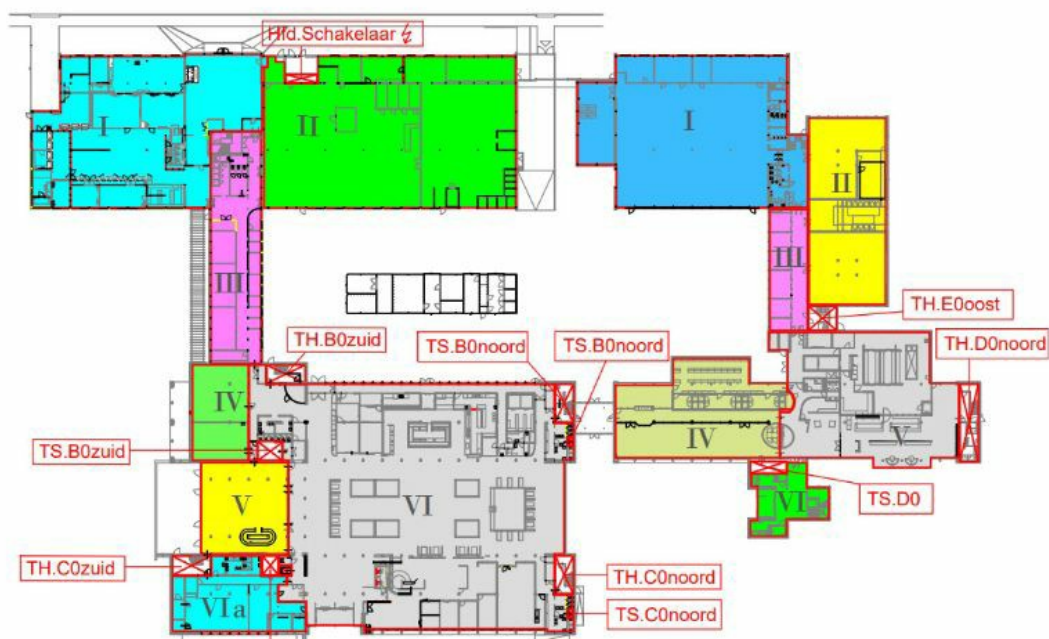
There are fire compartments in accordance with the following ground plan. The fire separations are mostly 30 minutes, in some cases 60 minutes and in exceptional cases 20 minutes.

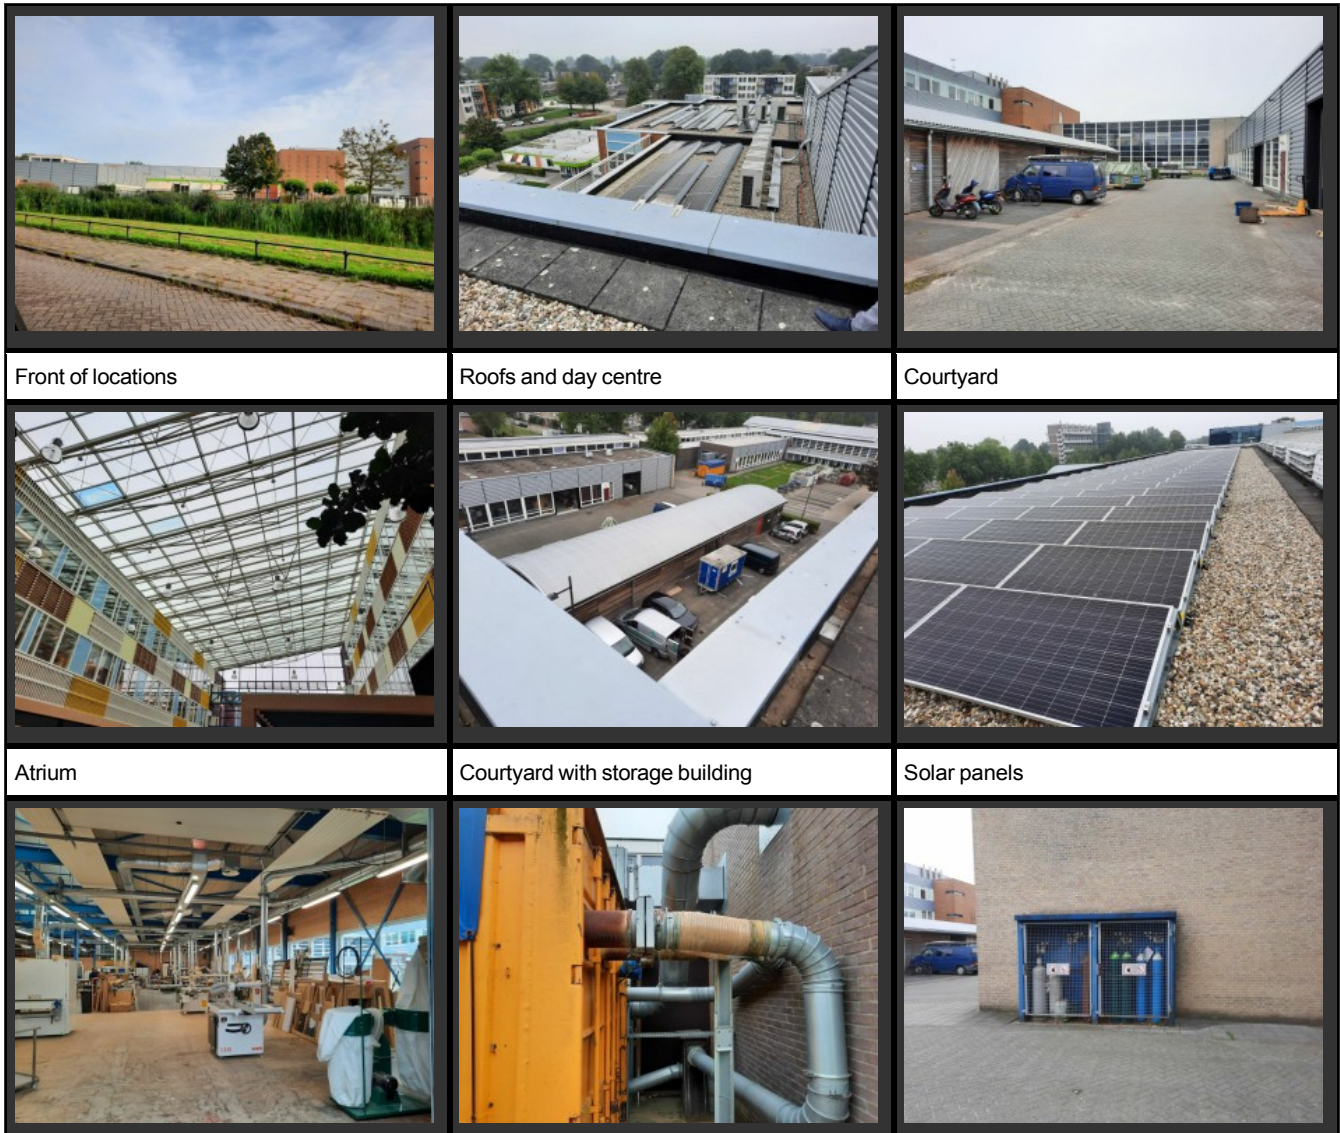
Front of locations

Roofs and day centre

Solar panels

Woodworking area	Dust extraction on the outside area	Storage of gas bottles

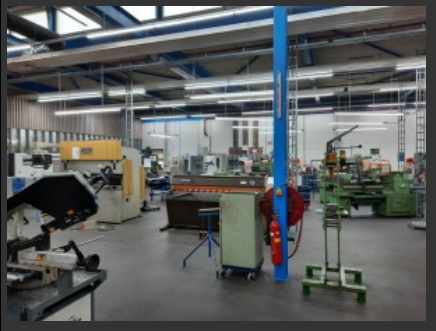
Main distribution room	Metalworking area	Textile practice

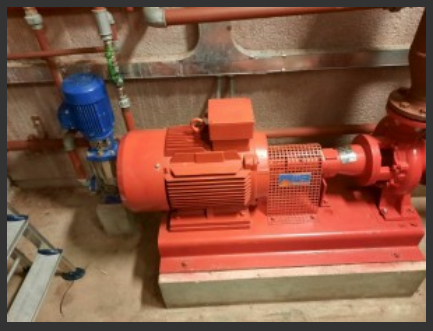
Gasfired heating	Air treatment system	Sprinkler pump
