**Opdrachtgever: Yuverta**

**Locatie:** Bergen Boulevard 11 Amersfoort

**Aandachtspunten t.b.v.**

**verduurzamingstraject daken**

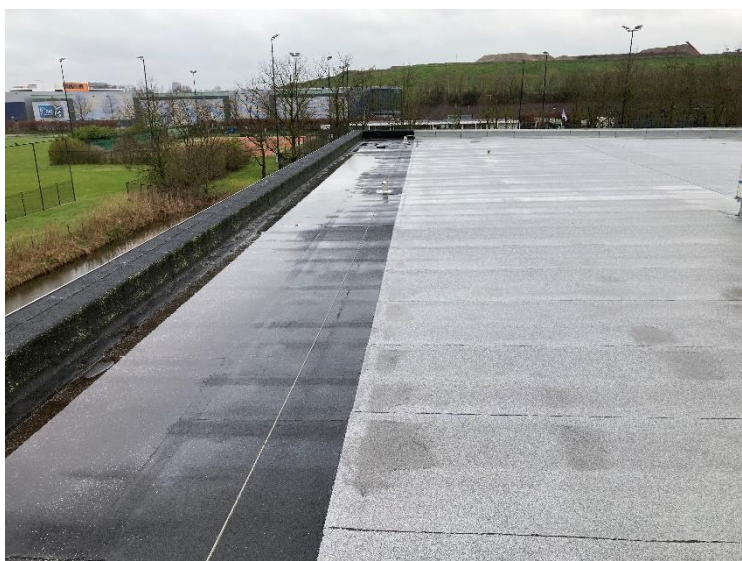
Foto 2.  
Bergenboulevard 11 Amersfoort

Dak 1

Toplaag is vrij nieuw en verkeert in goede staat.

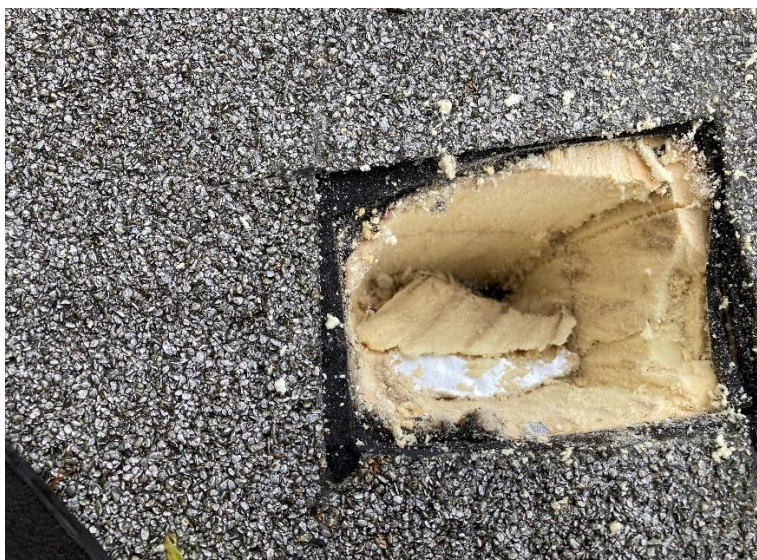
Foto 3.  
Bergenboulevard 11 Amersfoort

Inslijding dak 1

| APP dakbedekking, wit gemineraliseerd |
| APP dakbedekking |
| PIR isolatie, dikte 120 mm |
| PE-folie |
| Stalen dakplaten |

Let op: bij wens tot na-isoleren zijn de dakranden en/of bouwkundige opstanden te laag

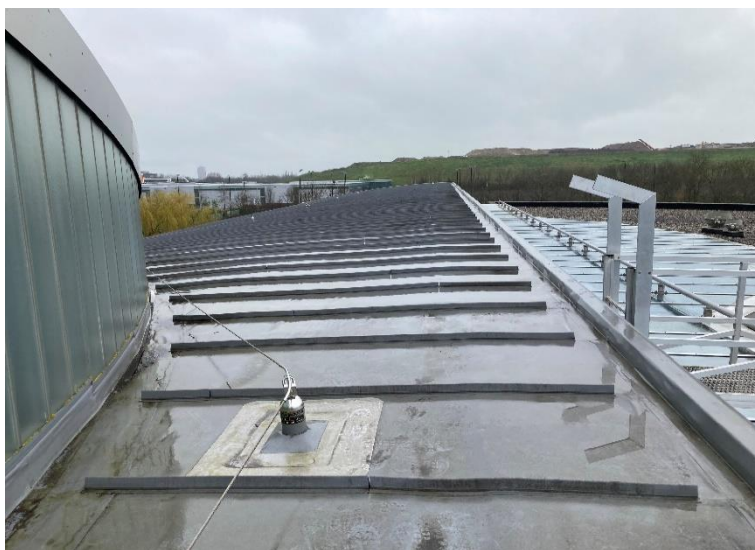
Foto 4.  
Bergenboulevard 11 Amersfoort

Dak 2

Dakbedekking PVC is vakkundige aangebracht verkeert in redelijke staat.

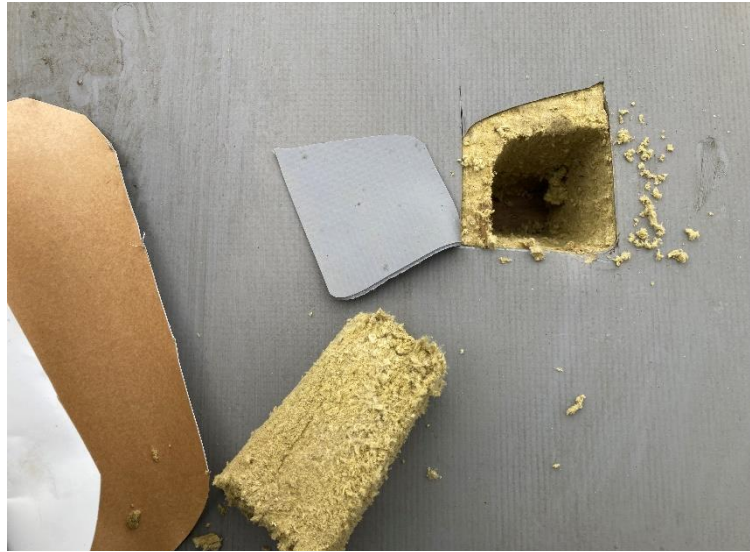
Foto 5.  
Bergenboulevard 11 Amersfoort

Insnijding dak 2

| PVC dakbedekking |
| Steenwol isolatie, dikte 120 mm |
| PE-folie |
| Houten dakbeschot |

Let op: bij wens tot na-isoleren zijn de dakranden en/of bouwkundige opstanden te laag

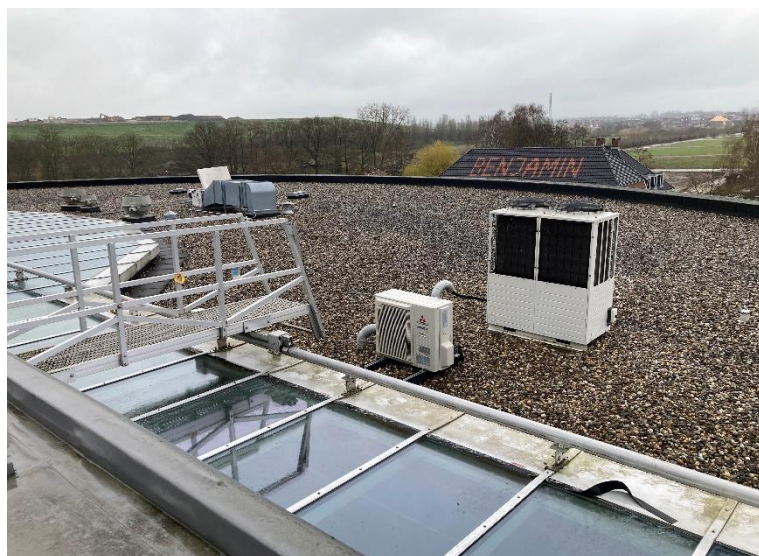
Foto 6.  
Bergenboulevard 11 Amersfoort

Dak 3

Dakbedekking is al een keer gerenoveerd, is betrekkelijk dik en verkeert in goede staat.

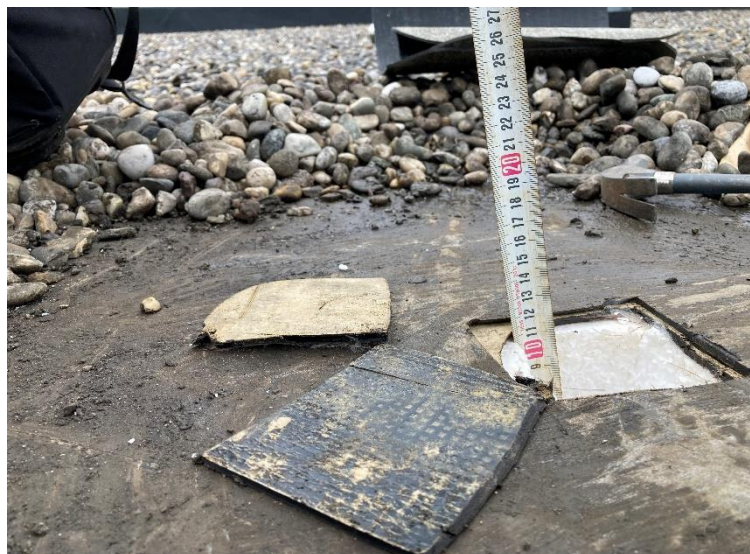
Insnijding dak 3

| Grind, dikte 50 mm |
| APP dakbedekking (2 <sup>e</sup> laag) |
| APP dakbedekking (1 <sup>e</sup> laag) |
| Onderlaag bitumen dakbedekking |
| EPS isolatie, dikte 100 mm |
| PE-folie |
| Betonnen dakvloer |

Let op: bij wens tot na-isoleren zijn de dakranden en/of bouwkundige opstanden te laag

EPS-isolatie in combinatie met zonnepanelen geeft mogelijk problemen bij uw verzekeraar.
