## **BOMEN EFFECT ANALYSE VERKAVELING VINKENHOEF**

125 Bomen, Energieweg, Amersfoort

| Referentienummer | : 191105/221634 |
| Datum rapport | : 17 september 2019 (update 3 maart 2022) |

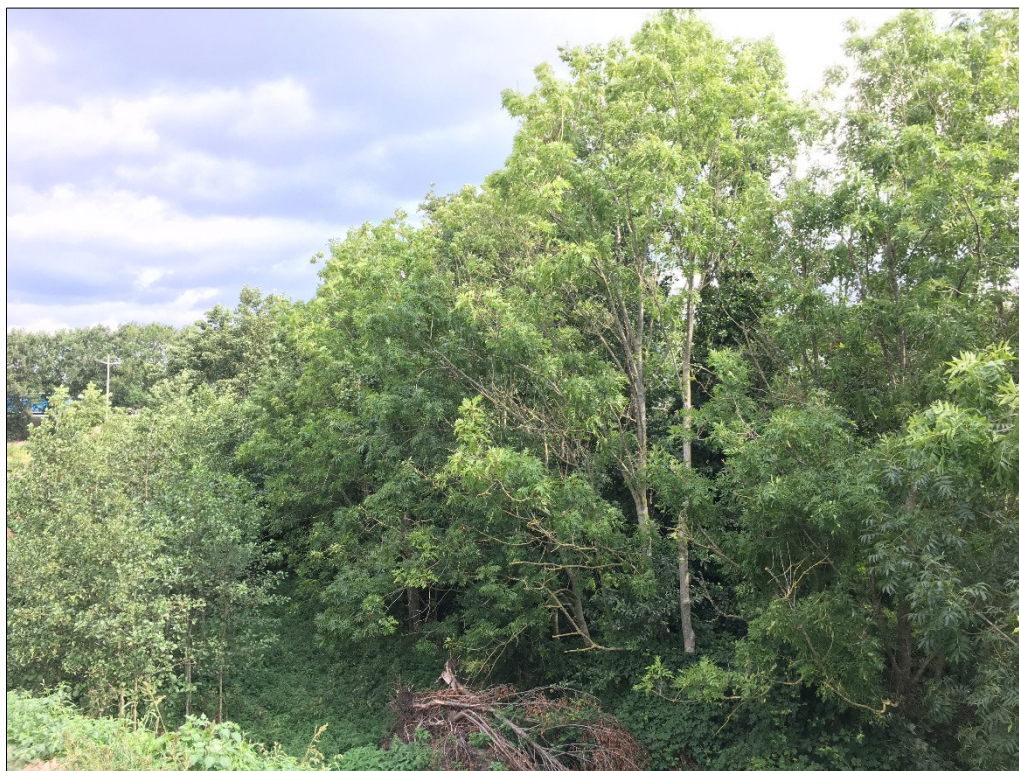
Afbeelding 5: Sectie 1. Essen (nrs. 191, 192) met essentaksterfte (boomkwaliteit 'onvoldoende');

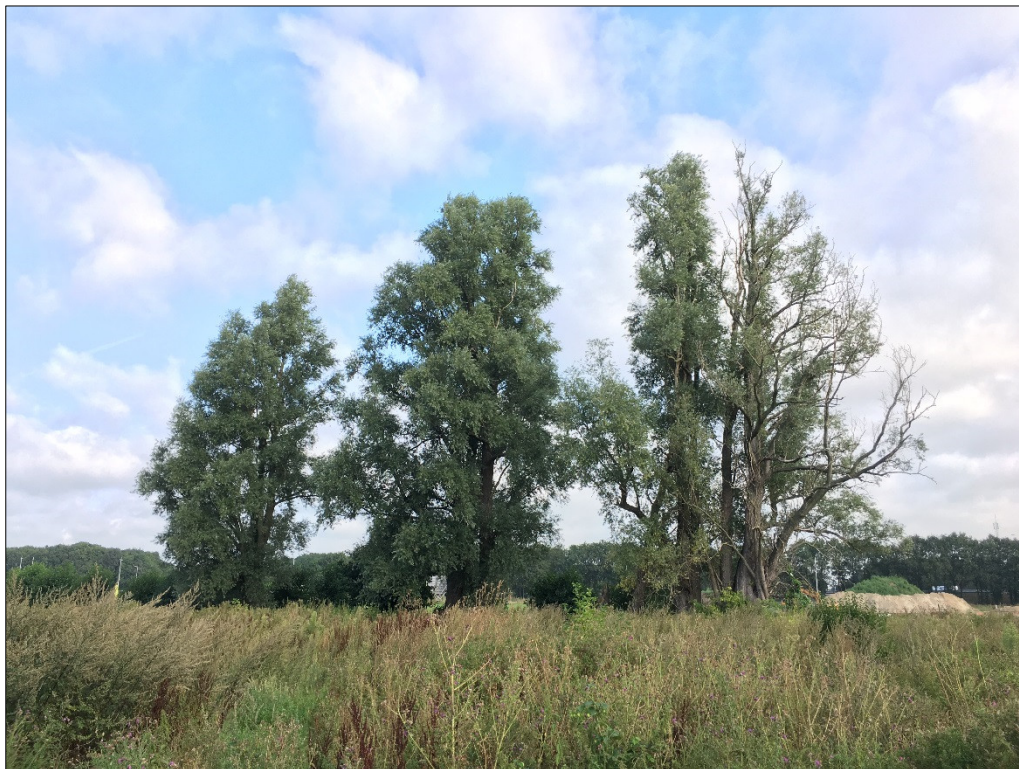
*Afbeelding 6: Sectie 4. Rechts: bomen 252 en 253. Wilgen met slechte conditie en mechanische gebreken (Behoudenswaardigheid 'geen');*

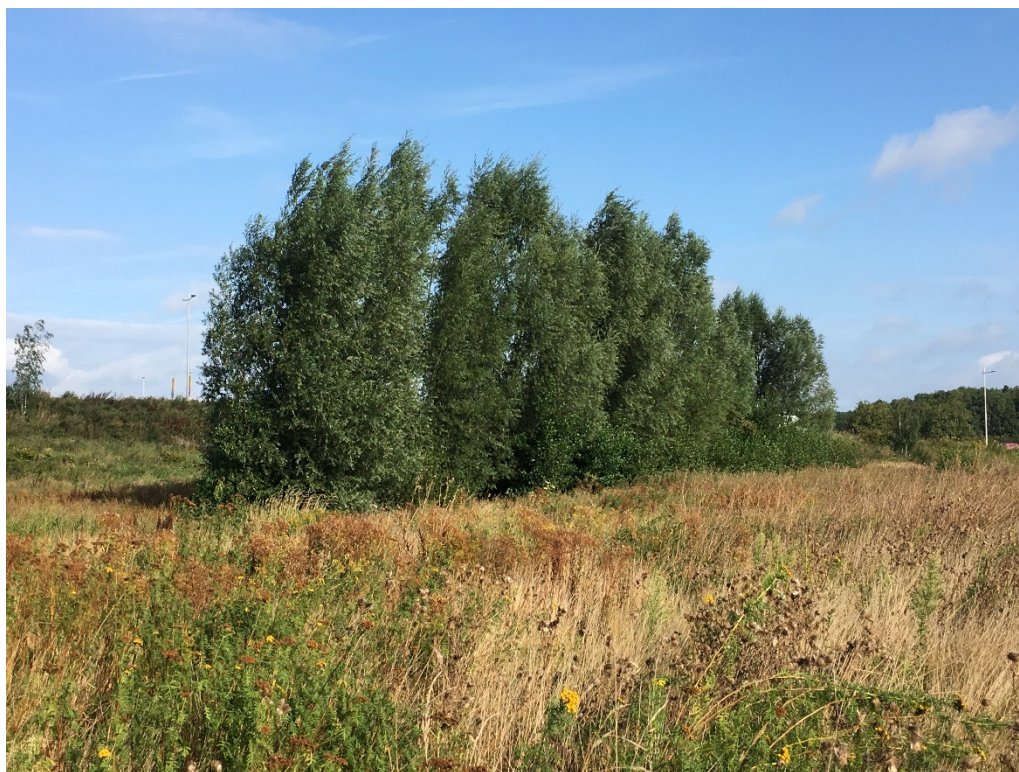
*Afbeelding 7: Sectie 5. Wilgen met een gemiddelde behoudenswaardigheid;*

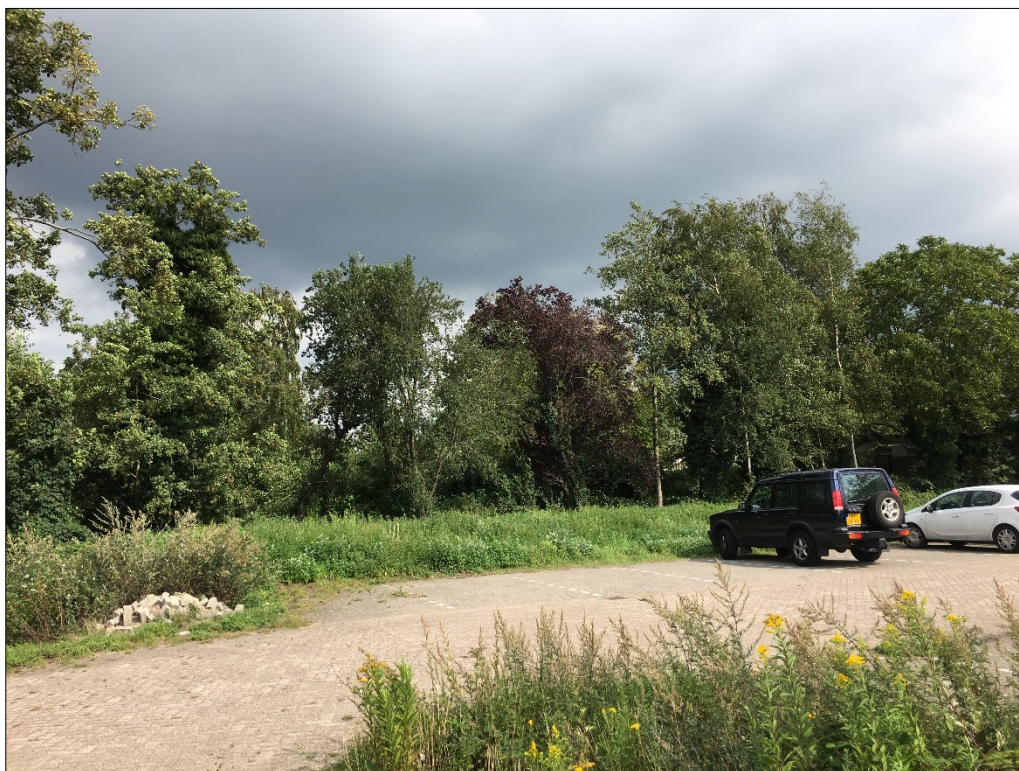
*Afbeelding 8: Sectie 2. Bomen met een gemiddelde behoudenswaardigheid;*

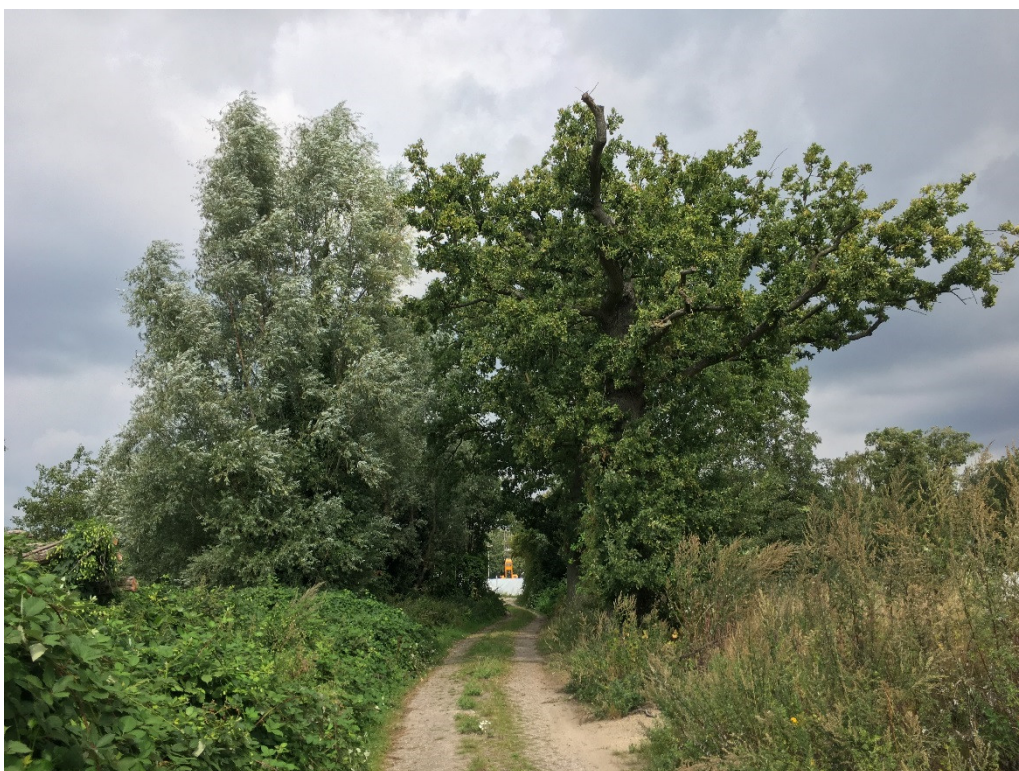
*Afbeelding 9: Sectie 2. Boom 227 (verwaarloosde wilg) en boom 229 (zomereik met meerjarige kroonsterfte). Behoudenswaardigheid 'laag';*

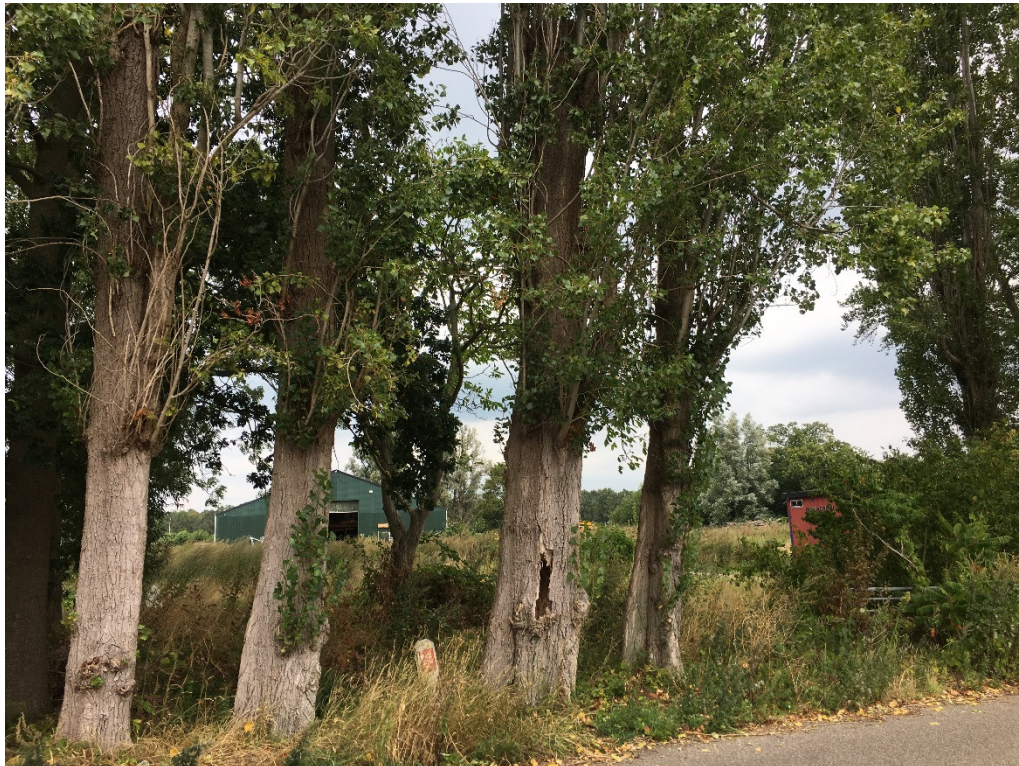
*Afbeelding 10: Italiaanse populieren (sectie 3) met omvangrijke houtrot waardoor een verhoogde kans op stambreuk aanwezig is en de bomen als niet-behoudenswaardig zijn aangemerkt;*

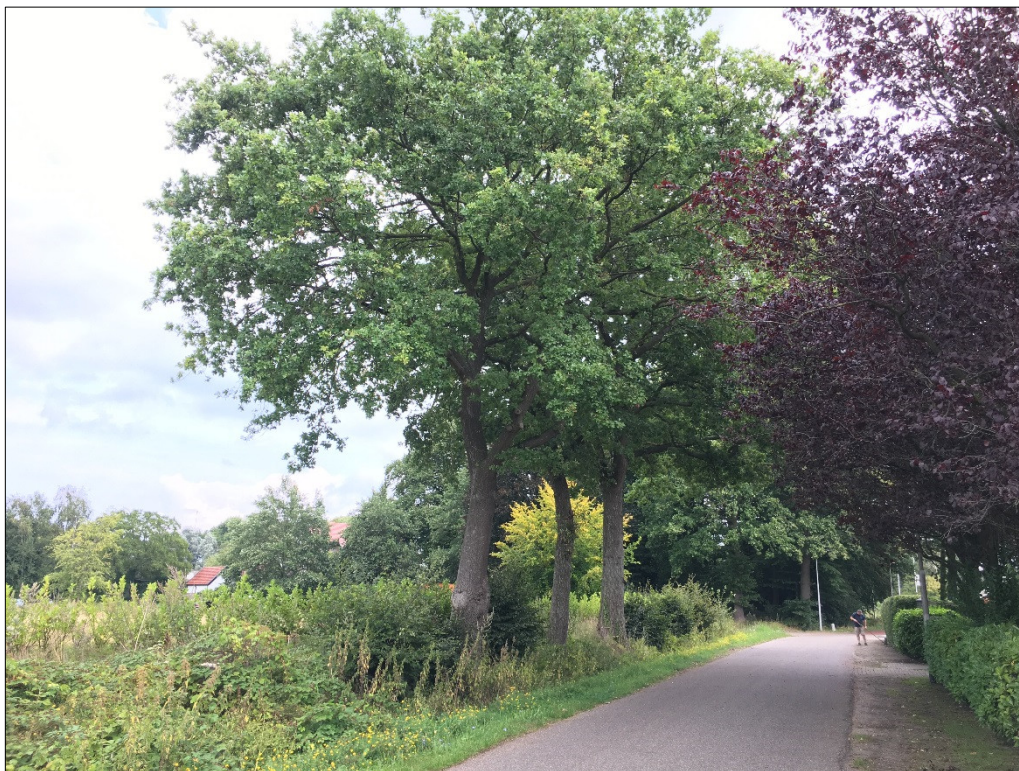
*Afbeelding 11: Sectie 3. Zomereiken met een hoge behoudenswaardigheid;*

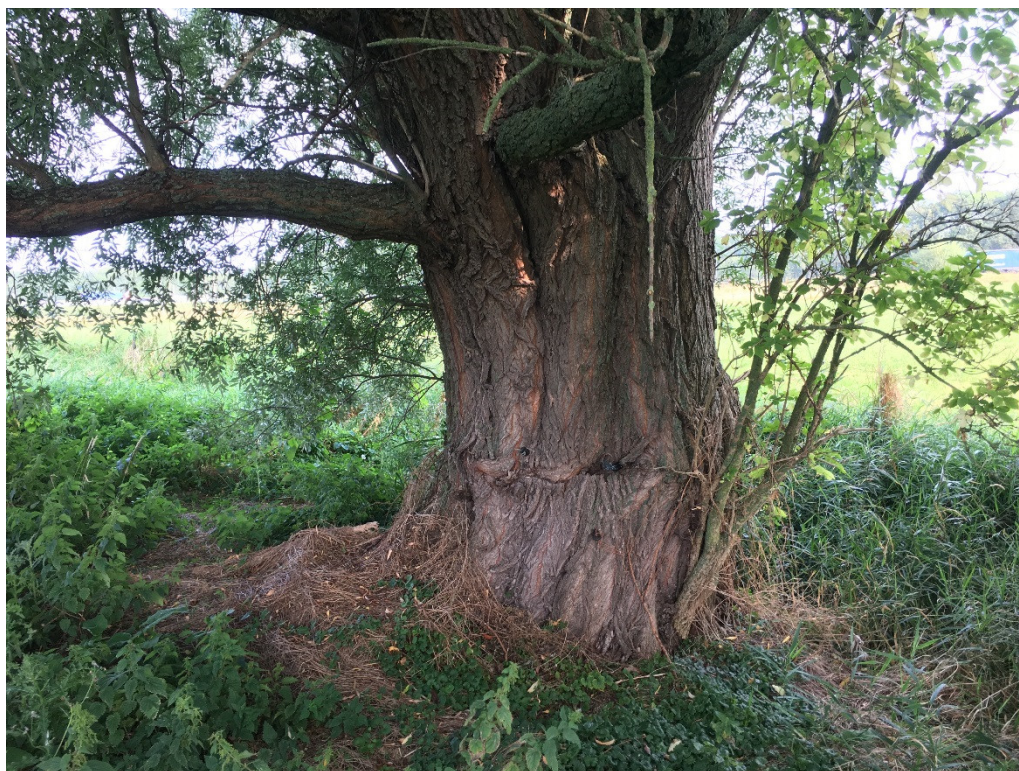
*Afbeelding 12: Sectie 4. Boom 294: beeldbepalende solitaire wilg met hoge behoudenswaardigheid;*

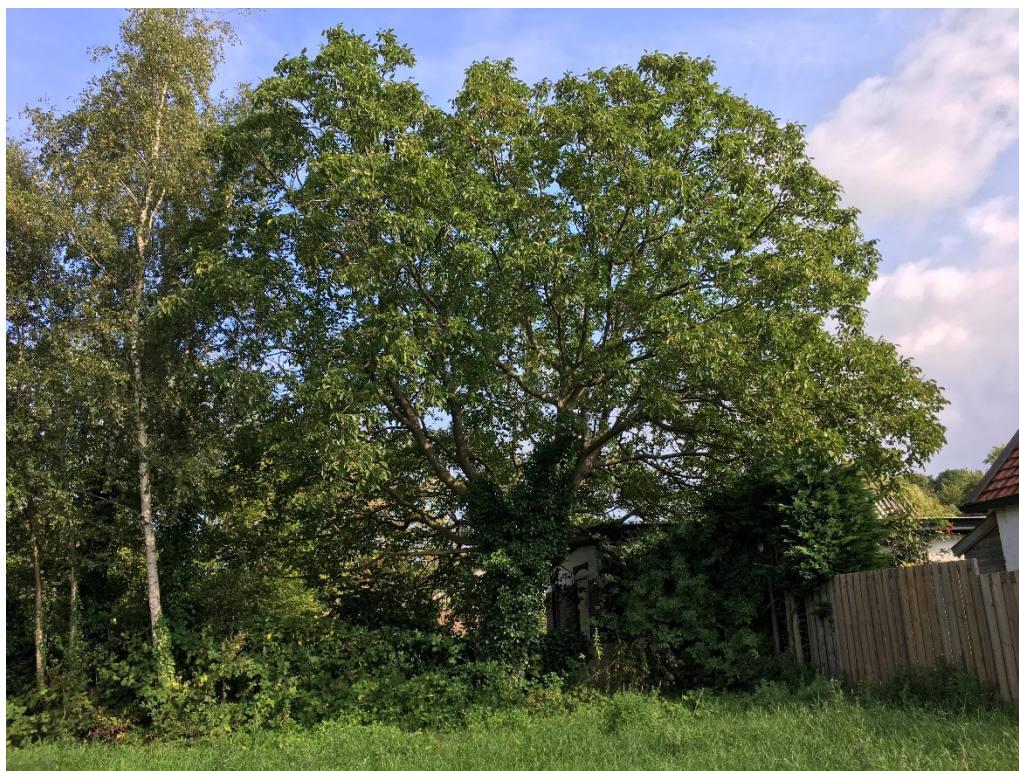
*Afbeelding 13: Sectie 2. Boom 156: Beeldbepalende walnoot met een hoge behoudenswaardigheid;*

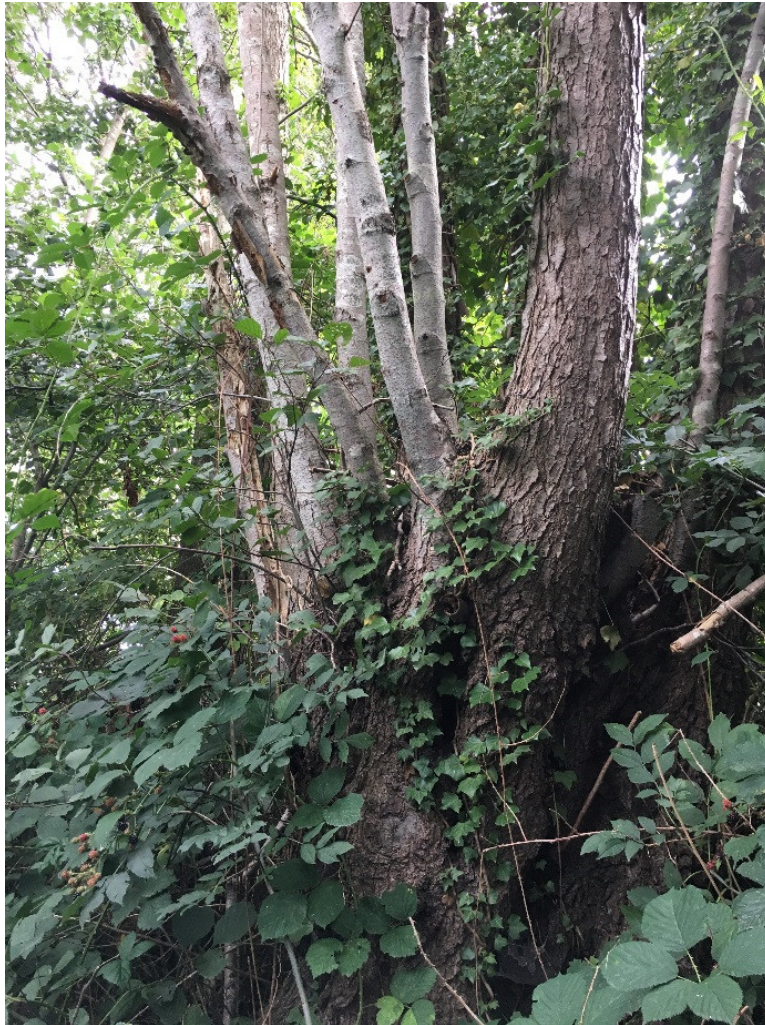
*Afbeelding 14: Sectie 1. Rij oudere elzen (hakhout) met ecologische waarde en een hoge behoudenswaardigheid;*

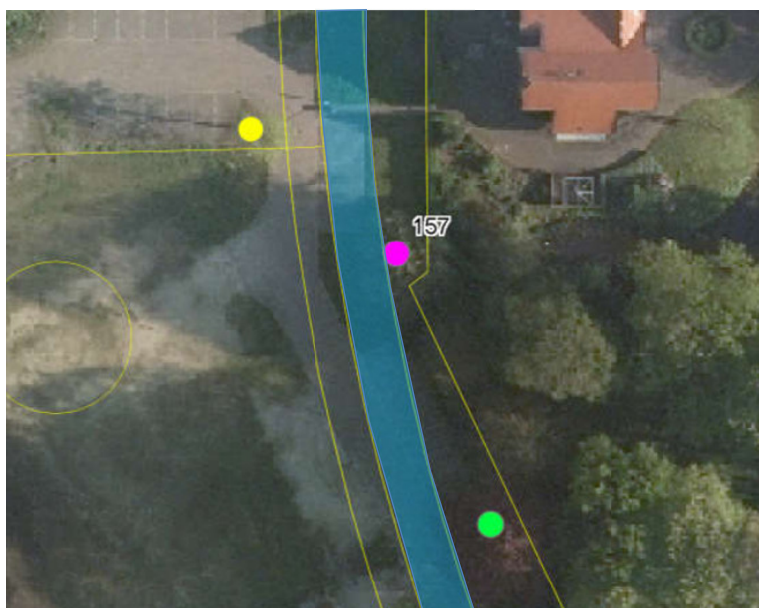
Bij deze solitaire zomereik wordt de nieuwe weg aangelegd in het huidige groenvak nabij de boom (afbeelding 17).

*Afbeelding 17: Geplande ontsluitingsweg ten opzichte van boom 157;*

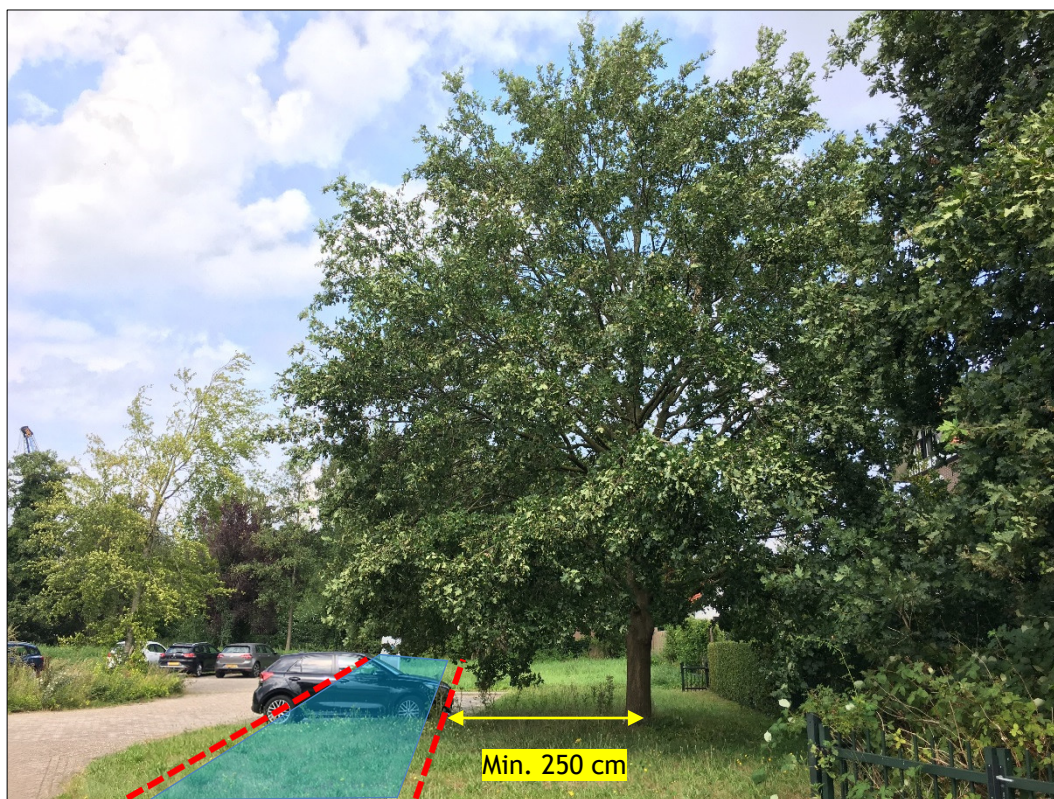
Uit afbeelding 18 valt op te maken dat er voor de wegaanleg gegraven zal worden binnen de kwetsbare boomzone. Omdat de boom rondom een vrije wortelontwikkeling heeft en over een goede conditie beschikt is de verwachte wortelschade aanvaardbaar.

*Afbeelding 18: Globale locatie aan te leggen weg en minimale graafafstand t.o.v. boom 157;*

Randvoorwaarde hierbij is echter wel dat de minimale graafafstand tot de boom (hart stamvoet) 250 cm bedraagt.

Verder dient de boom, in verband met de doorrijhoogte, opgekroond te worden tot 420 cm.

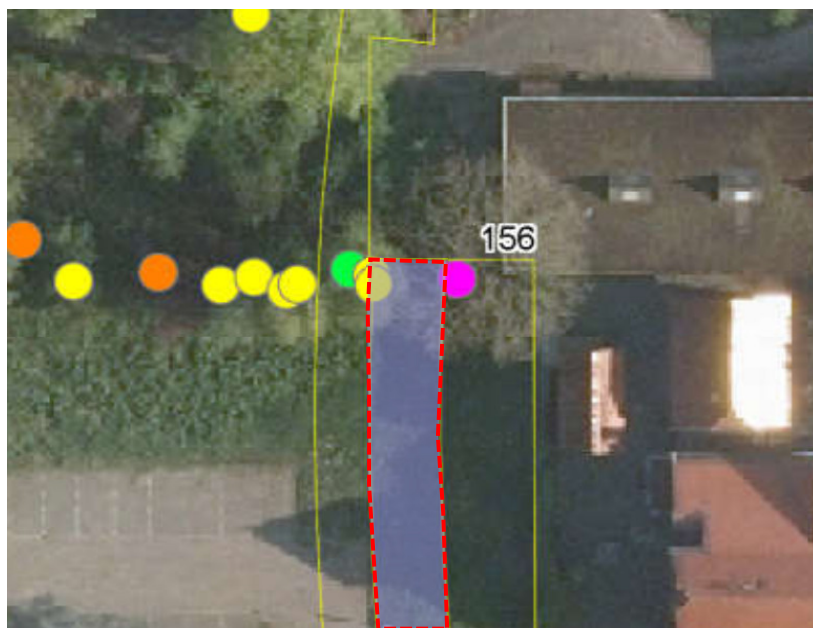
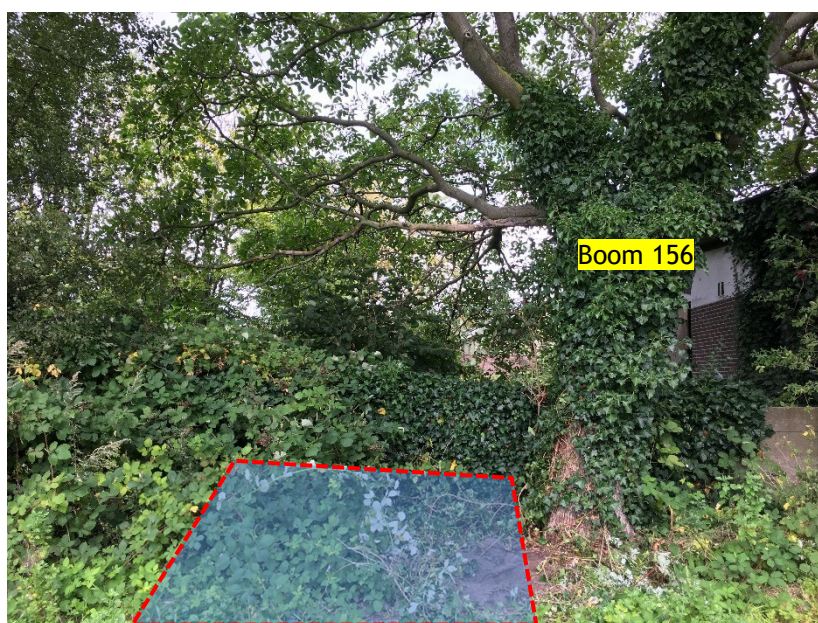
De geplande ontsluitingsweg bevindt zich binnen de kroonprojectie van boom 156, een omvangrijke, beeldbepalende walnoot (afbeeldingen 19,20). Ter beoordeling van de aanwezige beworteling ter hoogte van de nieuwe weg is de beworteling daar vrijgegraven (afbeelding 21).

Afbeelding 19: Locatie voorgenomen weg nabij boom 156;

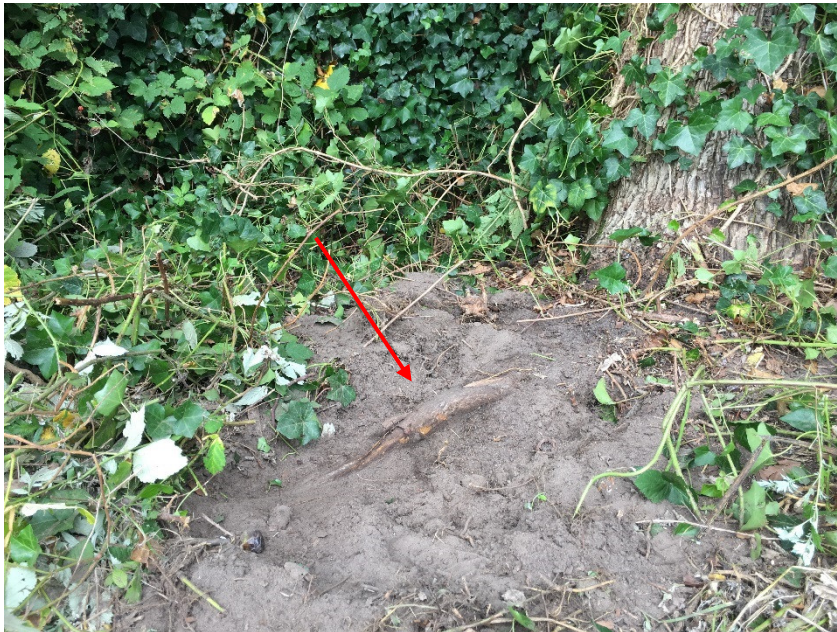
Afbeelding 21: Rondom de stamvoet is een zeer oppervlakkige, omvangrijke (stabiliteits)beworteling aanwezig;

Gezien de wortelontwikkeling van deze boom geldt (bij duurzame instandhouding ) als randvoorwaarde een graafvrije zone rondom de boom van 500 cm uit het hart van de stamvoet. Overwogen kan worden om de weg eerder te laten stoppen (afbeelding 22). Het laatste gedeelte zou kunnen verhard met een halfverharding of er zou een speciale constructie kunnen worden toegepast (drukverdelende grindplaten of wortelbrug).

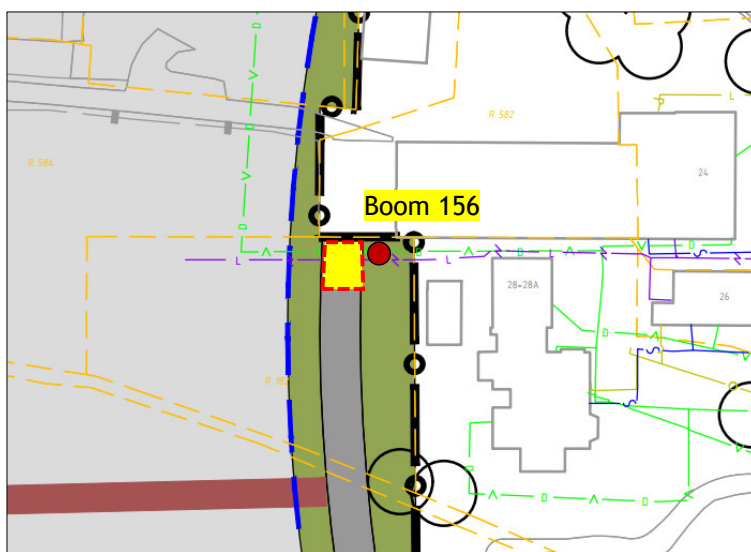
Afbeelding 22: Gedeelte van de weg dat komt te vervallen (gele vlak) in geval van duurzaam behoud van boom 156;

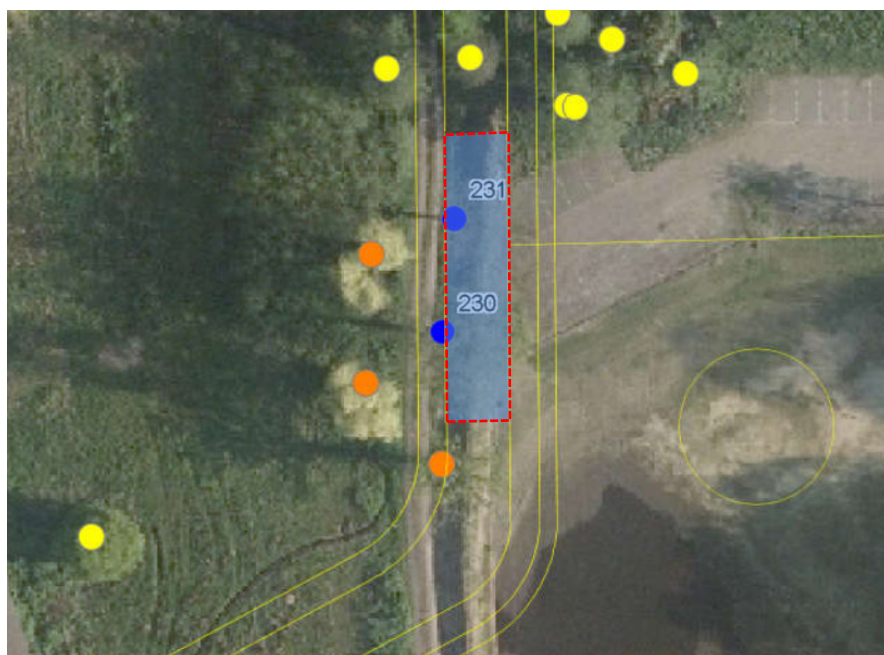
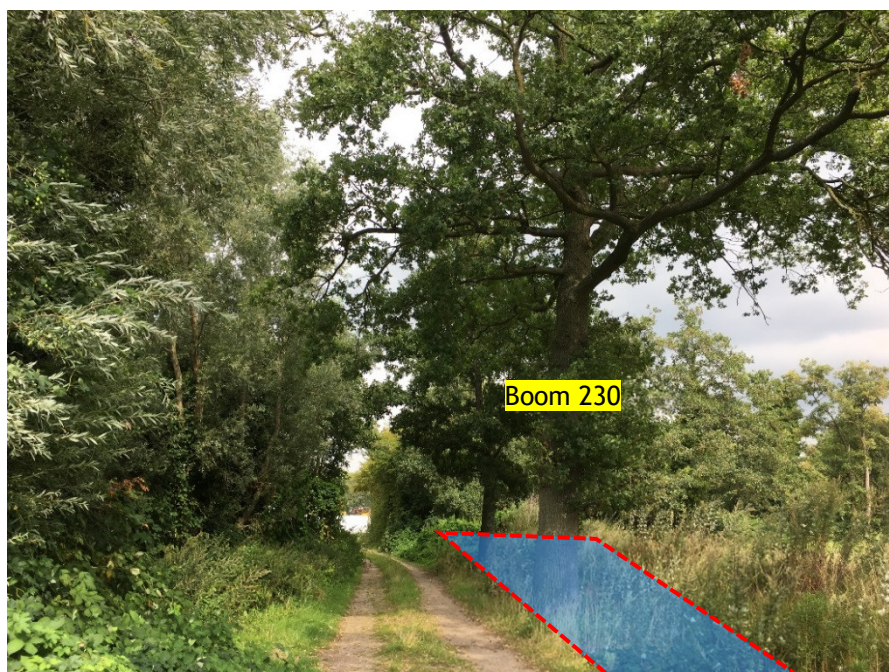
De geplande ontsluitingsweg bevindt zich op de locatie van twee bomen met een hoge behoudenswaardigheid, waarvan één beeldbepalend (230). De afbeeldingen 23 en 24 geven het knelpunt weer.

Afbeelding 23: Locatie geplande ontsluitingsweg op de locatie van de bomen;

De bomen zijn te handhaven indien het tracé van de nieuwe weg ca. 3 meter verschoven wordt in westelijke richting, d.w.z. ongeveer op de locatie van de huidige weg komt te liggen.

*Opmerking maart 2022: Planaanpassing blijkt niet mogelijk waardoor deze 2 bomen toch niet te handhaven zijn.*
