# Adviesrapport

Uitgebracht aan het Instituut Mijnbouwschade Groningen

## Samenvatting

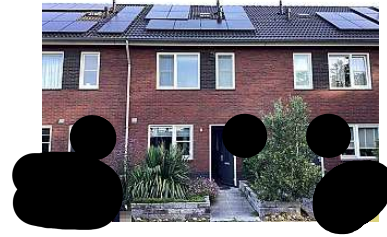
### 3.2.1.1. Schade 1

Er is een enkelvoudige, horizontale scheur zichtbaar die begint bij de gevelopening en eindigt bij de gevelopening. De scheur heeft een breedte tussen de 1 mm en 3 mm en een totale lengte van 1,6 m1.

De schade is, gelet op de uiterlijke kenmerken, veroorzaakt door thermische werking. De scheur is ontstaan door het verschil in thermische werking (uitzetten en krimp onder invloed van weersomstandigheden) tussen de raamdorpelstenen en het metselwerk. De aansluiting is met een harde voeg dichtgezet, waardoor spanningsverschillen tussen de raamdorpelstenen en het metselwerk niet opgenomen kunnen worden, met scheurvorming tot gevolg.

Hierboven is uitgelegd dat de schade een andere oorzaak heeft dan trillingen door aardbevingen of andere effecten van mijnbouwactiviteiten. Deze andere oorzaak is evident en aantoonbaar. De trillingen op deze locatie komen ook niet boven de grenswaarden voor dit gebouw en materiaal uit. Het is daarom uiterst onwaarschijnlijk dat trillingen door aardbevingen van invloed zijn geweest op het ontstaan of verergering van de schade. Onder de grenswaarden is de kans dat aardbevingen invloed hebben gehad namelijk ruimschoots kleiner dan 1%. Het bewijsvermoeden is hiermee weerlegd. De deskundige adviseert daarom geen vergoeding voor deze schade toe te kennen.

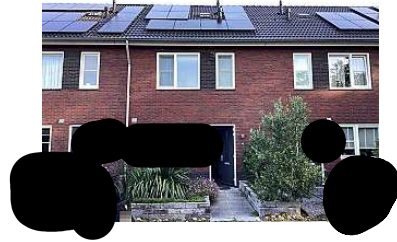
### 3.2.1.2. Schade 2

Er is een enkelvoudige, horizontale scheur zichtbaar die begint bij de gevelopening en eindigt bij de gevelopening. De scheur heeft een breedte tussen de 1 mm en 3 mm en een totale lengte van 1.0 m1.

De schade is, gelet op de uiterlijke kenmerken, veroorzaakt door thermische werking. De scheur is ontstaan door het verschil in thermische werking (uitzetten en krimp onder invloed van weersomstandigheden) tussen de raamdorpelstenen en het metselwerk. De aansluiting is met een harde voeg dichtgezet, waardoor spanningsverschillen tussen de raamdorpelstenen en het metselwerk niet opgenomen kunnen worden, met scheurvorming tot gevolg.

Hierboven is uitgelegd dat de schade een andere oorzaak heeft dan trillingen door aardbevingen of andere effecten van mijnbouwactiviteiten. Deze andere oorzaak is evident en aantoonbaar. De trillingen op deze locatie komen ook niet boven de grenswaarden voor dit gebouw en materiaal uit. Het is daarom uiterst onwaarschijnlijk dat trillingen door aardbevingen van invloed zijn geweest op het ontstaan of verergering van de schade. Onder de grenswaarden is de kans dat aardbevingen invloed hebben gehad namelijk ruimschoots kleiner dan 1%. Het bewijsvermoeden is hiermee weerlegd. De deskundige adviseert daarom geen vergoeding voor deze schade toe te kennen.
