## **Bomen Effect Analyse**

### **Dirk de Derdelaan - Spinozastraat, Vlaardingen**

**4 april 2022**

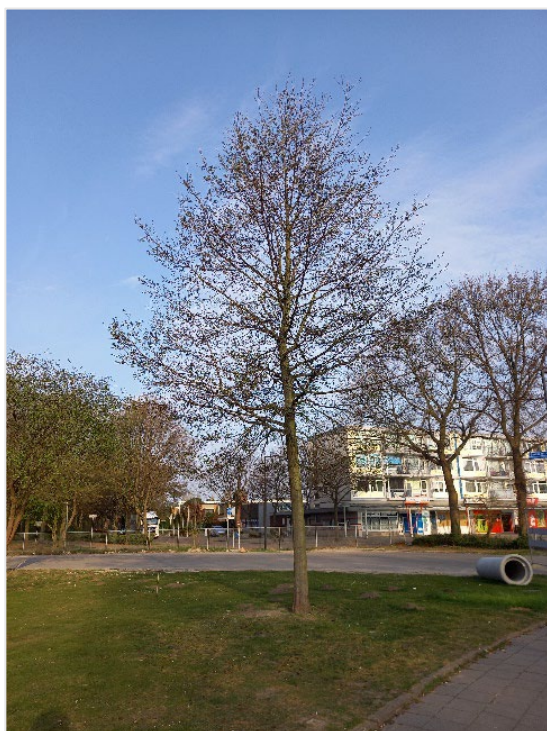
Afbeelding 5. Boom 1.

**Boom 1 en 5** ondervinden een **fatale invloed** van de voorgenomen werkzaamheden. De bomen staan op het tracé van de toekomstige weg en zijn op de huidige plaats onhoudbaar. Beide bomen zijn niet verplantbaar.

Boom 1 is een jonge els die op basis van bovengrondse kenmerken verplantbaar lijkt. Ondergronds onderzoek laat echter zien dat door de arme groeiplaats de boom een breed uitgaand (zoekend) wortelgestel heeft ontwikkeld, met oppervlakkige dikke wortels. De boom vormt op de rand van de verplantkruit geen goede, intensief doorwortelde kruit. Een goed doorwortelde kruit is noodzakelijk is voor een geslaagde verplanting. (Zie resultaten *proefsleuf 2*).

Wij adviseren om **boom 1 en 5** niet in te passen in het ontwerp.

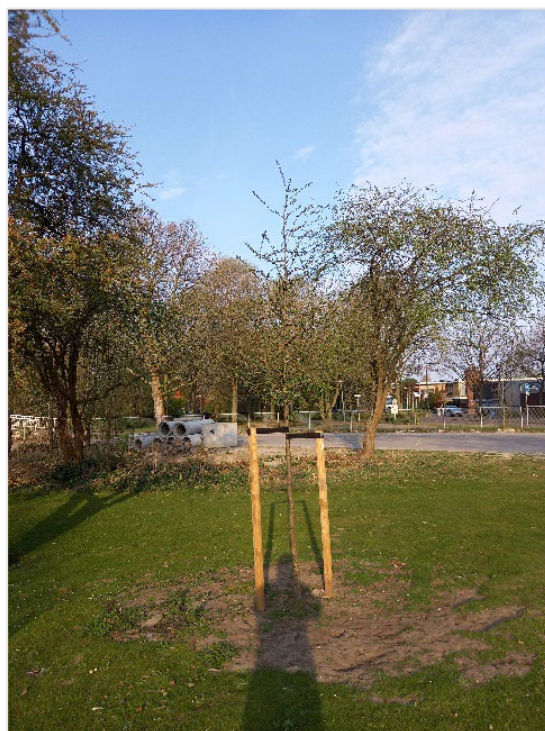
Afbeelding 6. Boom 2.

**Boom 2 en 3** staan op voldoende afstand van de toekomstige weg en ondervinden **geen invloed** van de gepland de werkzaamheden. Boom 2 staat iets dichterbij de toekomstige weg, maar het betreft een jonge, pas aangeplante boom (stamdiameter van 4 cm) met een beperkt wortelgestel en een beperkte kroon.

**Boom 2 en 3** kunnen behouden blijven.

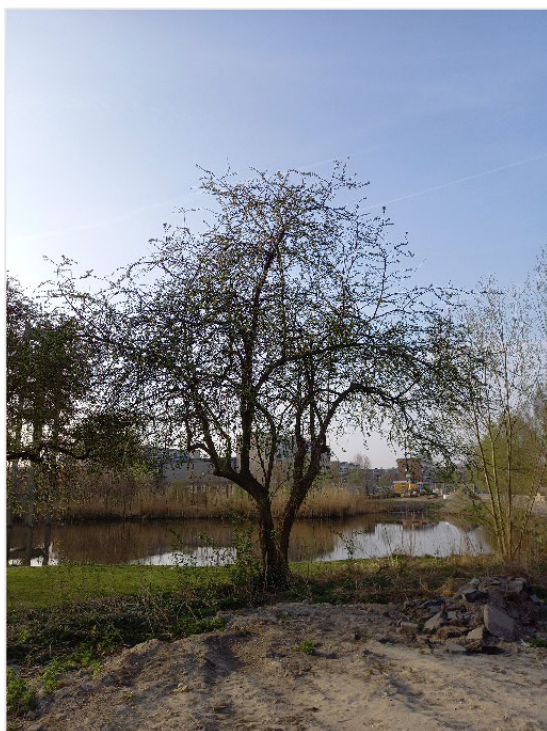
Afbeelding 7. Boom 4.

**Boom 4** ondervindt een **belemmerende invloed** van de voorgenomen werkzaamheden. De weg wordt aangelegd op circa 4 meter afstand van deze boom. Ondergronds onderzoek wijst uit dat er weinig beworteling is op de toekomstige werkgrens. De boom heeft echter een brede kroon die reikt tot aan de werkgrens waardoor in de toekomst takken binnen het wegprofiel kunnen gaan groeien.

Voor **boom 4** adviseren wij om voorafgaand aan de werkzaamheden de kroon aan de noordkant in te nemen met ongeveer 1 m.

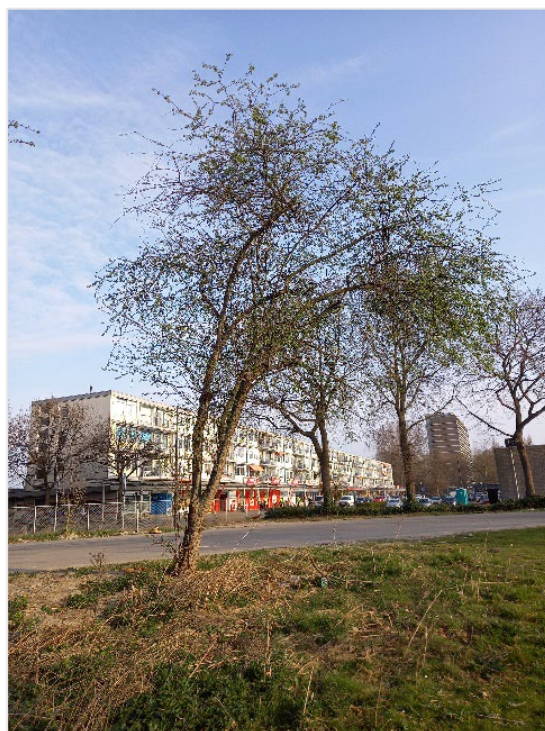
Afbeelding 8. Boom 5.

Boom 5 krijgt op basis van bovengrondse kenmerken een negatief verplantadvies: sierappels zijn als soort minder goed verplantbaar; daarbij is de conditie van de boom onvoldoende. Ook ondergronds is er een belemmering, omdat er een dataleiding door de groeiplaats van deze boom loopt.

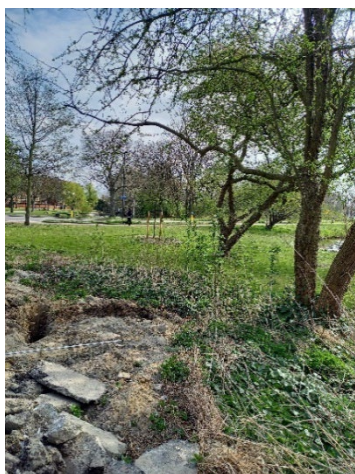
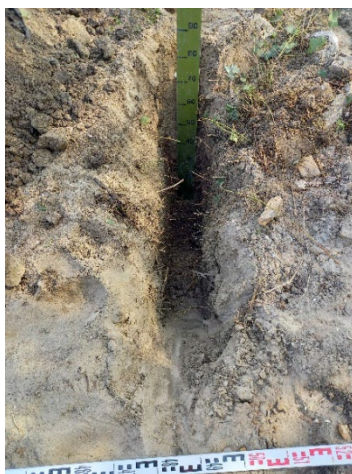
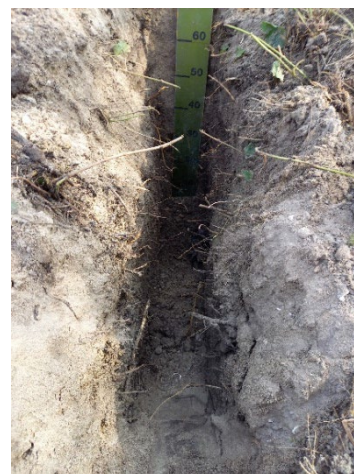
## PROEFSLEUF 1

Aan de noordzijde van boom 4;  
4 meter uit de stamvoet (op de rand van tracé nieuwe weg)

0-20 cm: humusloos grof zand  
(opgebracht)  
20-80 cm: lichte klei

0-70 cm: extensieve fijne wortels

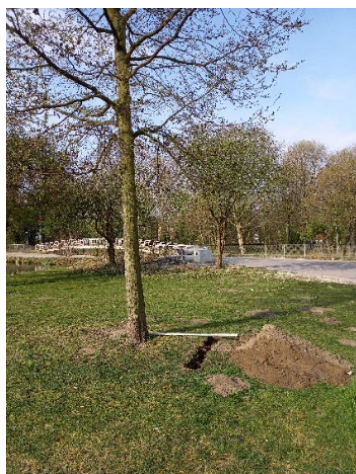
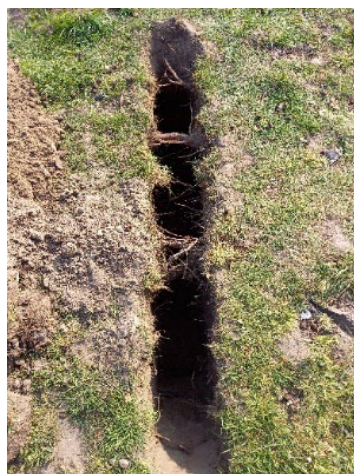
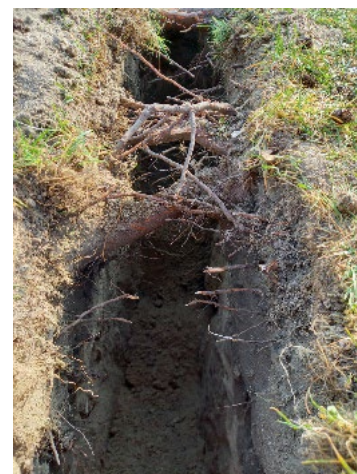
## PROFIELSLEUF 2

Aan de noordzijde van boom 1;  
1 meter uit de stamvoet (op de rand van de verplantkluit)

*0-30 cm:* humusarm fijn zand.  
*30-70 cm:* humusloos grof zand.

*0-20 cm:* intensieve fijne wortels  
(plaatselijk).  
*5 cm:* 2 dikke wortels (4 cm) en  
2 dunne wortels  
*30-50 cm:* intensieve fijne wortels  
(plaatselijk).

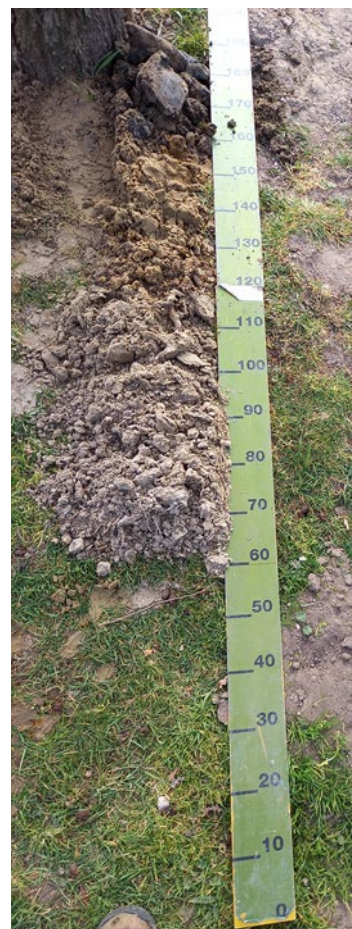
## GRONDBORING

*0-30 cm:* humusarm fijn zand.

*30-150 cm:* humusloos grof zand.

*150-180 cm:* lichte klei.

*Vanaf 110 cm:* roestverschijnselen.

*170 cm:* grondwater aangetroffen.

*70-80 cm:* fijne wortels aangetroffen.
