De Boom  
Inspecteurs

# Bomen Effect Analyse

Dirk de Derdelaan  
Vlaardingen

**16 maart 2021**

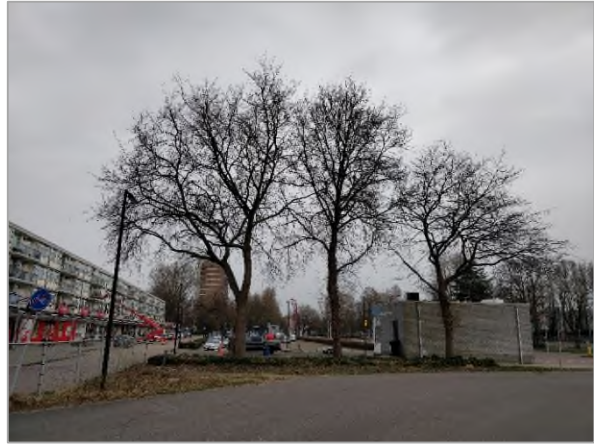
In het plantvak ter hoogte van Visboetiek Emous zijn 3 eiken (*Quercus robur*) gesitueerd, nummers 1, 2 en 3. De bomen hebben een voldoende conditie en vertonen behalve grof dood hout (bomen 1 en 2) geen noemenswaardige gebreken. De toekomstverwachting voor de bomen is meer dan 15 jaar.

Afbeelding 2. Impressie van eiken 1, 2 en 3.

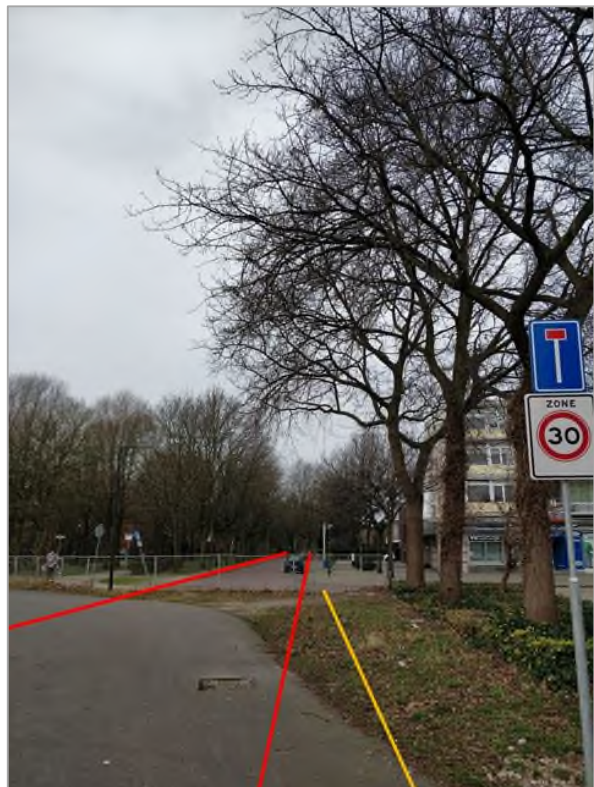
Afbeelding 4. Doortrekken van de rijbaan (rode lijnen) en vervangen van de riolering (gele lijn).

Aan de zuidzijde van de eiken wordt de Buys-Ballotlaan doorgetrokken in de richting van de Dirk de Derdelaan. De rode lijnen op afbeelding 4 geven ter oriëntatie ongeveer weer waar dit nieuwe wegdeel komt ten opzichte van de bomen. In het verleden heeft dit verbindingsstuk met de Buys-Ballotlaan hier ook gelegen, maar het is in verband met werkzaamheden aan De Wereldwijzer afgesloten en vervangen door een bouwweg, zoals te zien in afbeelding 4. Het aanwezige riool wordt tijdens de werkzaamheden vervangen. De gele lijn op afbeelding 4 geeft globaal de ontgravingslijn weer van de rioolvervangingswerkzaamheden. De ondergrondse containers, weergegeven op de ontwerptekening in afbeelding 3, worden niet meer op deze locatie geplaatst.

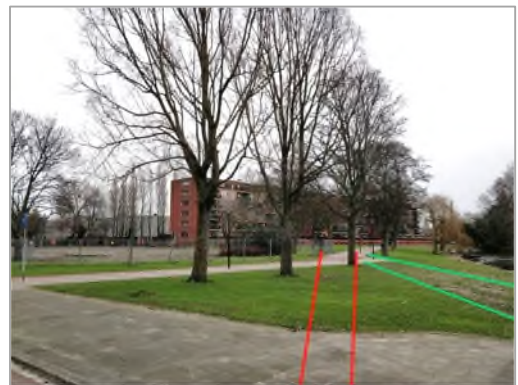
De 4 bomen waarop deze werkzaamheden mogelijk invloed hebben, zijn 2 wilgen (*Salix alba*) met nummers 4 en 5, en 2 gewone esdoorns (*Acer pseudoplatanus*) met nummers 6 en 7. De wilgen hebben een voldoende conditie, vertonen geen gebreken en hebben een toekomstverwachting van meer dan 15 jaar. De esdoorns hebben een onvoldoende conditie, geen noemenswaardige gebreken en een toekomstverwachting van 10 tot 15 jaar.

Afbeelding 6. Wilgen 4 en 5 links en gewone esdoorns 6 en 7 rechts.

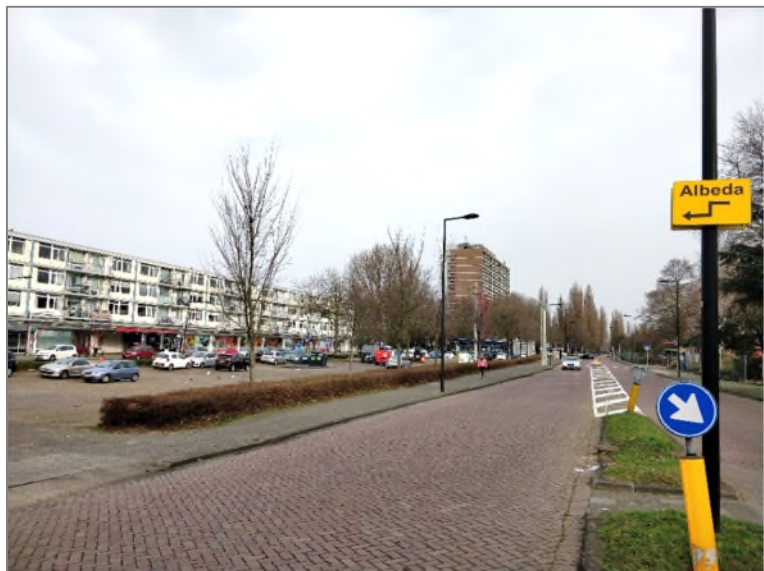
Aan de oostzijde van het parkeerterrein, grenzend aan de Dirk de Derdelaan is een rij iepen (*Ulmus* 'Lobel' en *Ulmus* x *hollandica* cv.) gesitueerd. De iepen zijn jong, hebben een voldoende conditie en een toekomstverwachting van meer dan 15 jaar. Alleen boom 13 vertoont scheefgroei, verder zijn geen noemenswaardige gebreken waargenomen. De iepen staan in een smal plantvak met heesterbeplanning.

Afbeelding 8. Overzicht van de iepen 8 t/m 16.

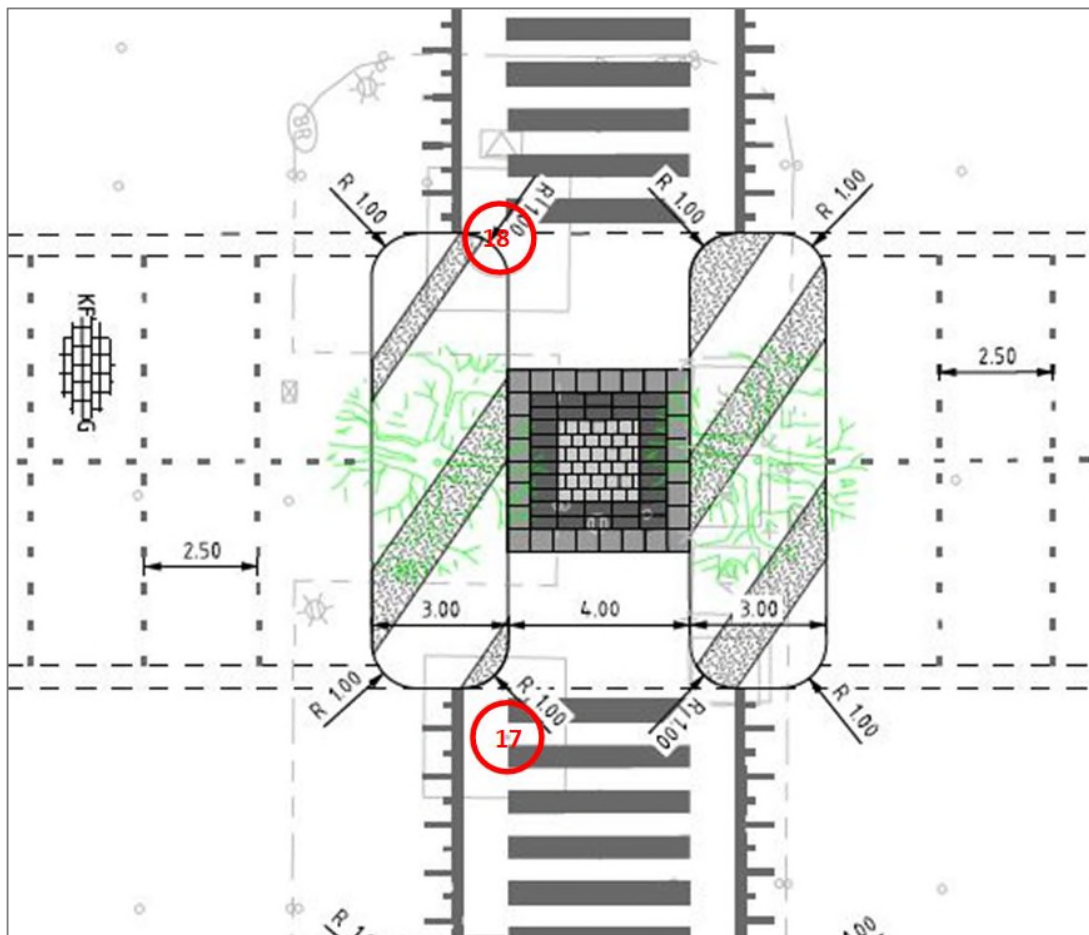
Afbeelding 10. Platanen 17 en 18 zijn in het nieuwe ontwerp niet ingepast.

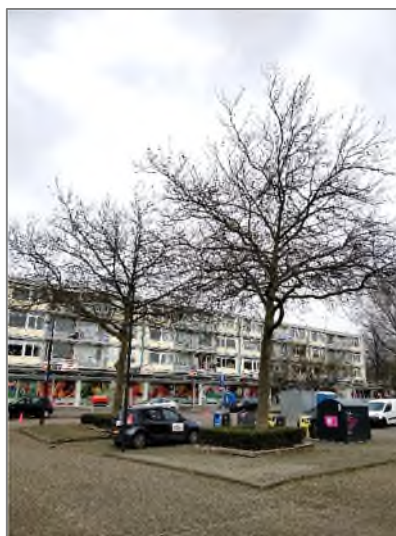
Op het midden van het parkeerterrein zijn 2 platanen (*Platanus x hispanica*) gesitueerd. De platanen zijn gesitueerd in plantvakken met heesterbeplanting en worden omringd door verharding. De huidige groeiplaats van de platanen is dan ook zeer beperkt. Plataan 17 heeft een dikke voedingswortel gevormd in de richting van het plantvak met de iepen. Daardoor heeft deze plataan voldoende vocht en voeding ter beschikking wat resulteert in een voldoende conditie en een toekomstverwachting van meer dan 15 jaar. Boom 18 heeft nergens de mogelijkheid om extra voeding vandaan te halen en heeft daardoor een onvoldoende conditie en een toekomstverwachting van 10 tot 15 jaar. In het nieuwe ontwerp zijn deze platanen niet ingepast. Afbeelding 10 laat zien waar de platanen zich bevinden ten opzichte van het nieuwe ontwerp (rode boompunten met boomnummers 17 en 18).

Afbeelding 12 Platanen 17 (rechts) en 18 (links).

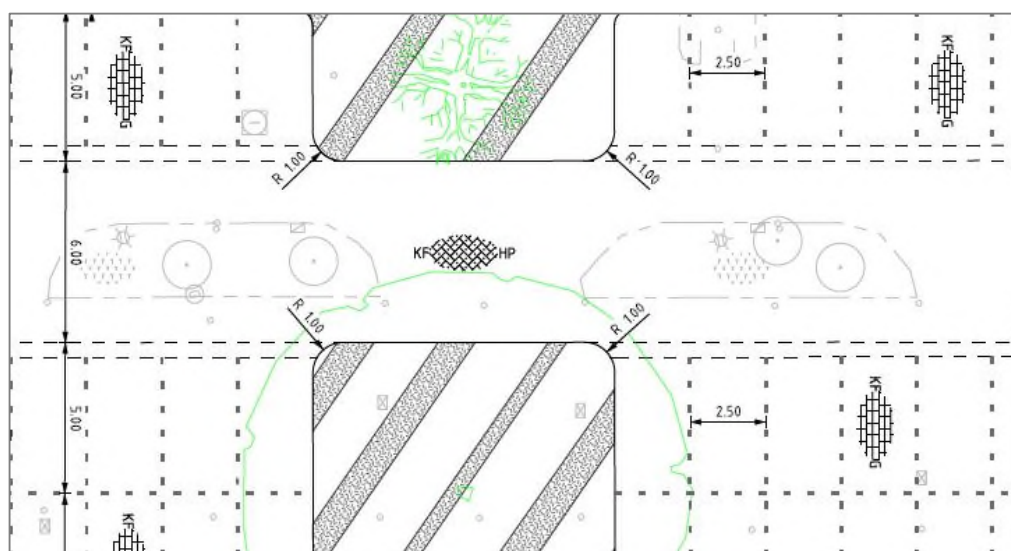
Afbeelding 13. De plantvakken met esdoorns 19 t/m 22 zijn in het nieuwe ontwerp niet ingepast.

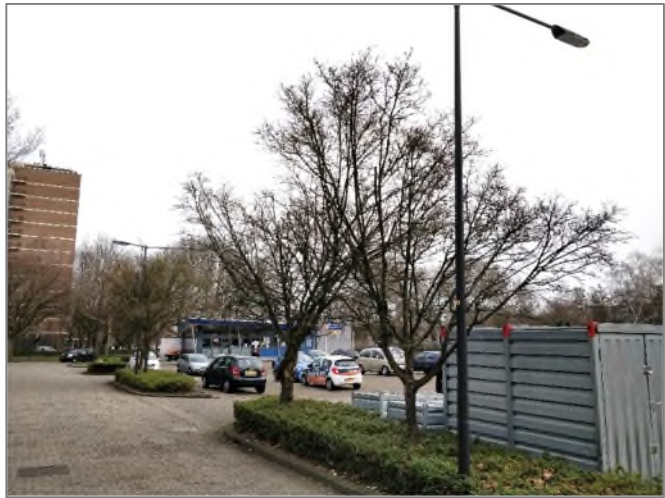
Aan de westzijde van het parkeerterrein zijn plantvakken gesitueerd tussen het parkeerterrein en de ontsluitingsweg. In de plantvakken bevinden zich 4 veldesdoorns (*Acer campestre*) met heesterbeplanting als onderbegroeiing. De bomen hebben een slechte conditie en een toekomstverwachting van 5 tot 10 jaar. Zoals te zien in afbeelding 13 zijn de plantvakken niet ingepast in het nieuwe ontwerp. Afbeelding 15 is een foto van de veldesdoorns.

Afbeelding 15. Veldesdoorns 19 (rechts) tot en met 21 (links).

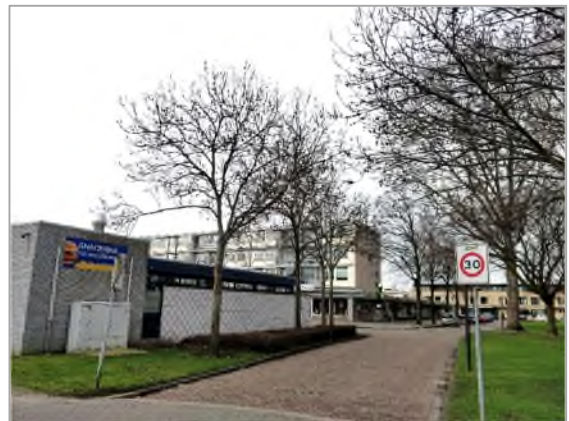
Aan de noordzijde, waar de parkeerplaats aansluit op de Dirk de Dordelaan, bevinden zich 4 gewone essen (*Fraxinus excelsior*). Deze bomen hebben een onvoldoende conditie, geen noemenswaardige gebreken en een toekomstverwachting van 10 tot 15 jaar. Ter hoogte van deze essen vinden geen veranderingen plaats van de inrichting. Wel zal tijdens de werkzaamheden de aansluiting opnieuw bestraat worden.

Afbeelding 17. Essen 23 tot en met 26.

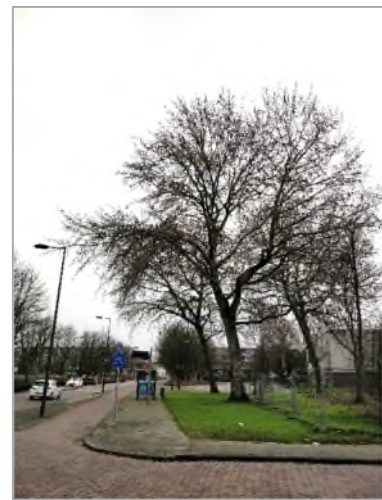
Aan de zuidzijde van de Floris de Vijfdelaan zijn 2 populieren (*Populus x canescens*) gesitueerd. De bomen hebben een voldoende conditie en een toekomstverwachting van meer dan 15 jaar. In de kroon bevindt zich dood hout en is er sprake van (beperkte) mechanische overbelasting. Door middel van snoei zijn beide veiligheidsrisico's te verhelpen.

Afbeelding 19. Populieren 27 (voorste) en 28 (achterste).

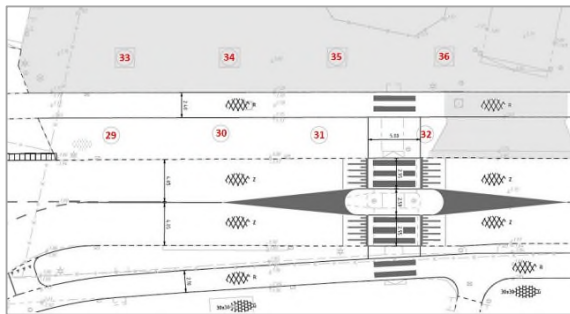
Afbeelding 21. Verbrede oversteekplaats.

Het verbreden van de oversteekplaats heeft ernstige gevolgen voor boom 32. De werkzaamheden vinden plaats binnen de stabiliteitskruit van deze boom, die al een slechte conditie heeft. De boom zal door het verlies aan beworteling instabiel worden en ten gevolge van de wortelschade tevens afsterven op korte termijn. De **projectinvloed** voor boom 32 is **zeer slecht**.

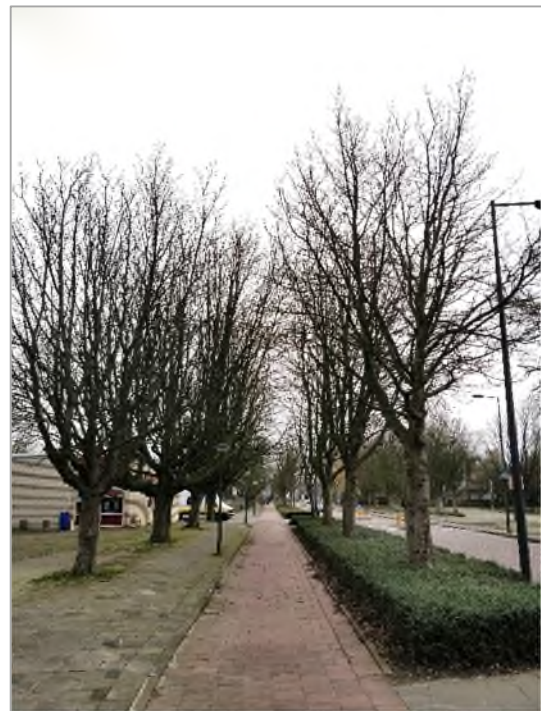
Aan de noordzijde van de Floris de Vijfdelaan zijn 8 kastanjes (*Aesculus hippocastanum* 'Baumanni') gesitueerd. Alle bomen zijn beperkt tot ernstig aangetast door kastanjabloedingsziekte. De conditie van de bomen is door deze aantasting onvoldoende tot slecht en de toekomstverwachting varieert van 5 tot maximaal 15 jaar. De bomen met een slechte conditie vertonen afstervingsverschijnselen waardoor in de kronen van deze bomen veel grof dood hout aanwezig is. Ook in de bomen met een onvoldoende conditie is sprake van de ontwikkeling van grof dood hout.

Afbeelding 23. Kastanjes 29 t/m 36.

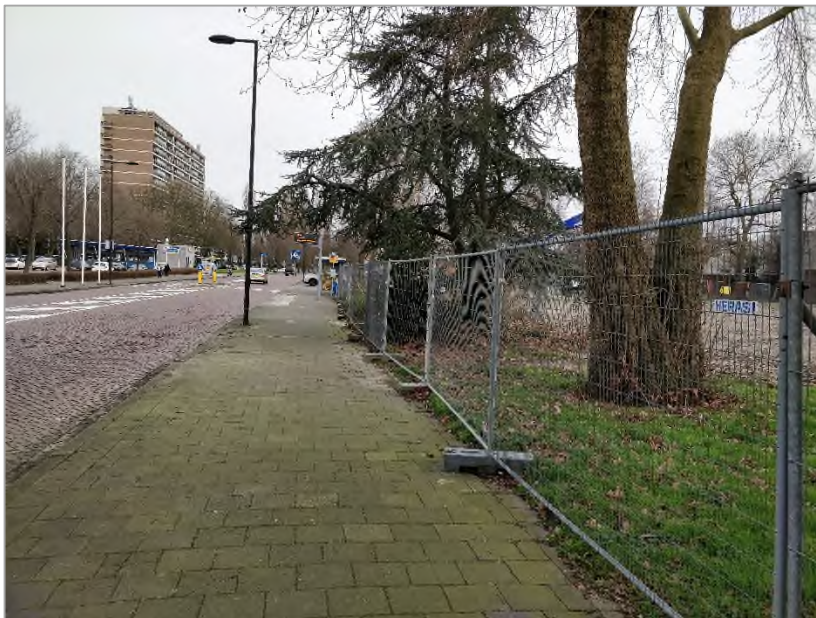
Aan de zuidzijde van de Dirk de Derdelaan is een aangrenzend terrein aanwezig met hierop bomen. Zoals te zien in afbeelding 24 bevinden de bomen zich relatief dicht op de werkgrens. Het voornemen is om het trottoir te herstraten en een fietspad te plaatsen aan de zuidzijde van de rijbaan, grenzend aan het trottoir. Hoewel de bomen buiten de scoop van dit project vallen, is het van belang aandacht te besteden aan het werken rond deze bomen zonder ze te beschadigen. Op afbeelding 24 zijn een meerstammige plataan en een ceder te zien. Dit zijn de grootste bomen op de werkgrens waarvoor extra aandacht nodig is tijdens de werkzaamheden.

Afbeelding 24. Ceder (links) en plataan (rechts).

Het aangrenzende groen heeft geen beworteling gevormd onder het trottoir dat valt binnen de projectgrens. Indien de aangrenzende bomen behouden dienen te blijven, is het essentieel dat tijdens het werk geen schade wordt toegebracht aan deze bomen. Indien de boombeschermde maatregelen zoals beschreven in hoofdstuk 6 worden gehanteerd, geldt voor deze bomen de **projectinvloed voldoende**.

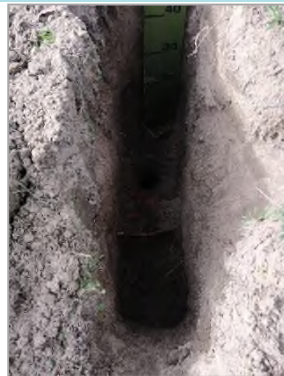
| Bodem | Beworteling |
|---|---|
| <b>0 – 50 cm</b><br>Humusarm tot humusloos zand. | <b>0 – 50 cm</b><br>Extensieve fijne beworteling<br><b>Op 50 cm</b> diep 1 wortel van 10 cm dik en 2 wortels van 3 cm dik.<br>Dieper graven is niet mogelijk door sterke verdichting, daarom is aanvullend een boring uitgevoerd. |

Afbeelding 27. Dikke wortels op 50 cm diep.

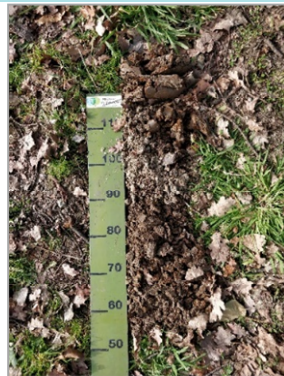
| Bodem | Beworteling |
|---|---|
| <b>50 – 90 cm</b><br>Sterk kleihoudende grond, zwaar verdicht.<br>Roestverschijnselen zichtbaar | <b>50 – 110 cm</b><br>Geen beworteling aangetroffen<br><br>Verder boren niet mogelijk door sterke verdichting |

Afbeelding 28. Bodemprofiel van de aanvullende grondboring.

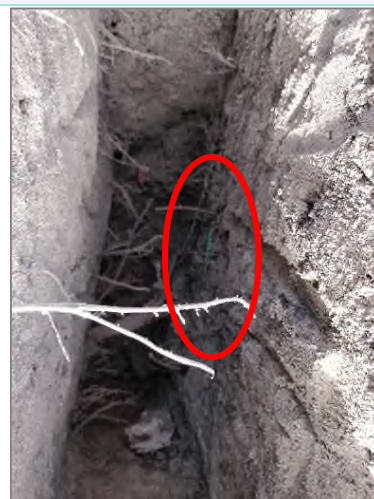
| Bodem | Beworteling |
|---|---|
| 0 – 100 cm<br>Humusloos zand. | 0 – 100 cm<br>Extensieve fijne, dunne en dikke beworteling tot maximaal 1.5 cm dik.<br><br>Groene kabel aangetroffen op 50 cm onder maaiveld. De kabel is rood omcirkeld op afbeelding 33. |

Afbeelding 33. Groene kabel en extensieve beworteling.

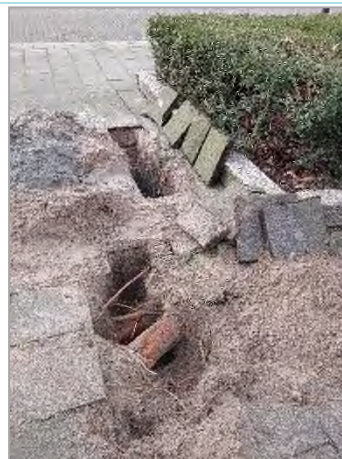
| Bodem | Beworteling |
|---|---|
| > 80 Grondwater<br>Sterk kleihoudende grond, zwaar verdicht.<br>Roestverschijnselen zichtbaar | Op de hoek van het plantvak gaat een aantal zeer dikke wortels richting het plantvak met de iepen. Dikke wortels met een diameter van 2 tot 15 cm zijn aangetroffen. |

Afbeelding 36. Dikke wortels op de hoek van het plantvak.

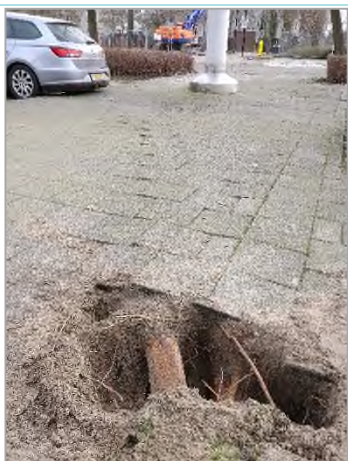
Afbeelding 37. Route dikke wortel richting plantvak met iepen.

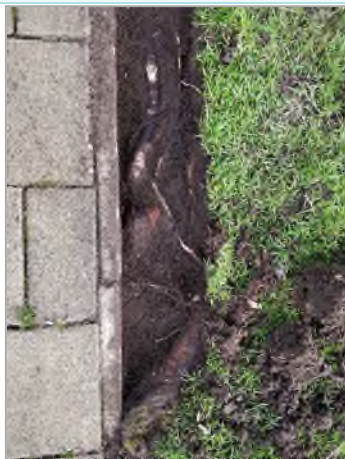
Zeer intensieve dikke beworteling tot 10 cm dik.

Afbeelding 41. Oppervlakkige dikke beworteling.

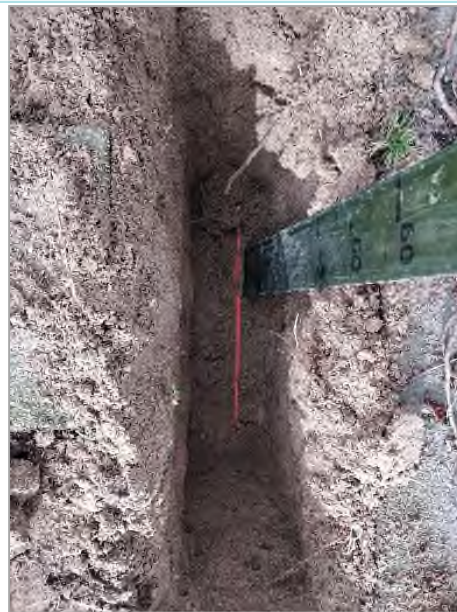
| Bodem | Beworteling |
|---|---|
| 0 – 50 cm<br>Humusloos zand. | 0 – 50 cm<br>Geen beworteling aangetroffen.<br><br>Op 50 cm diep een oranje kabel aangetroffen. |

Afbeelding 49. Profielsleuf detail, oranje kabel op 50 cm diepte
