# Sportpark Noordweg Zeist

## Rapport mastmetingen

1272201-01

24 januari 2023

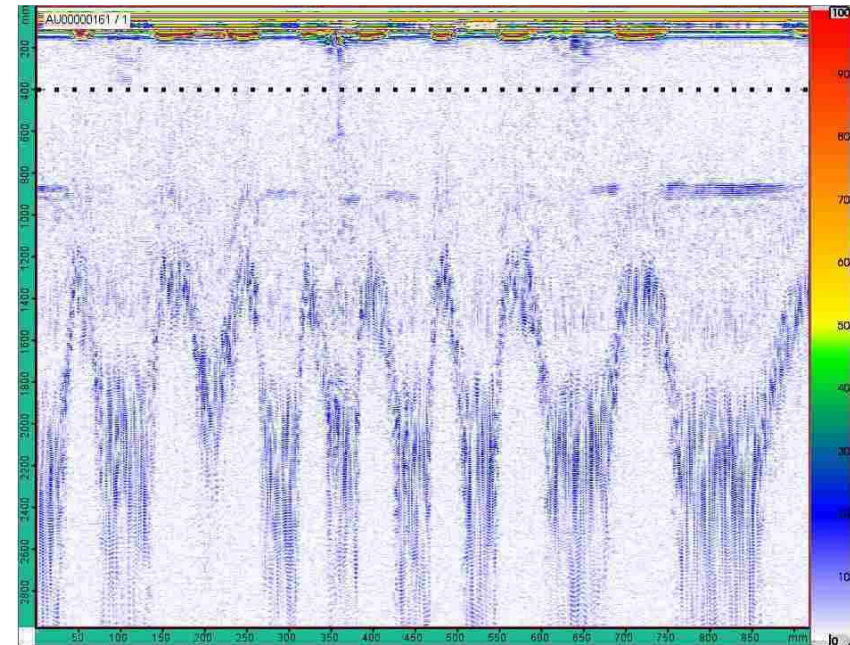
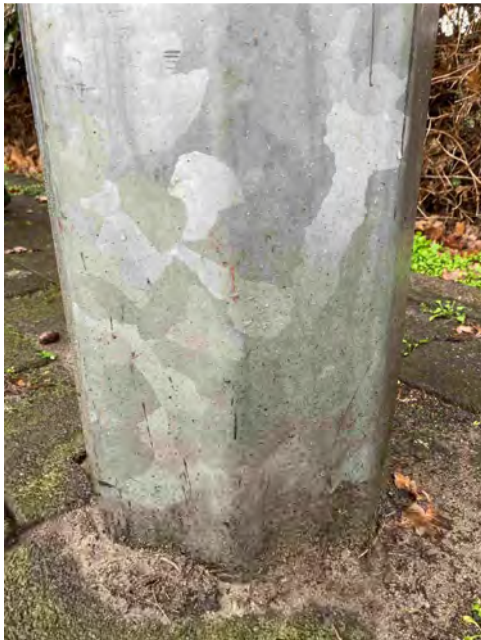
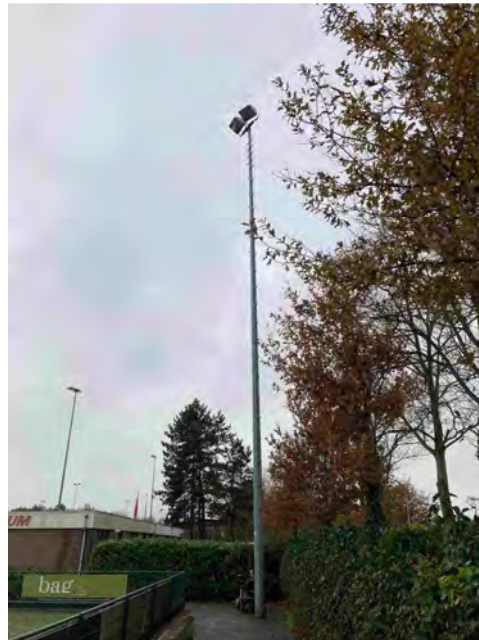
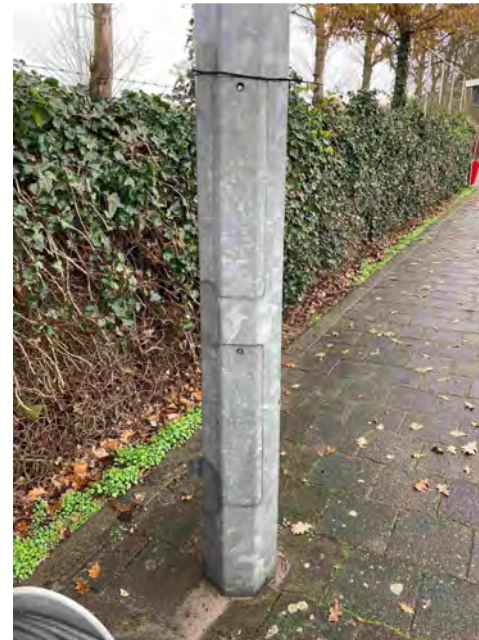
- Der Mast steht schief
- Der Mast ist mit steigeisen verzehen
- Der Mast hat zwei Masttüren, die zweite Tür am 1150 mm

**Erdeintritt [mm]:** 400  
**LPH [m]:** 17,4  
**Wandstärke [mm]:** 4  
**Umfang / D [mm]:** 920  
**Anbauten:**  
**Ersetzen:**  
**Voraussichtliche Betriebssicherheit bis:** 2028

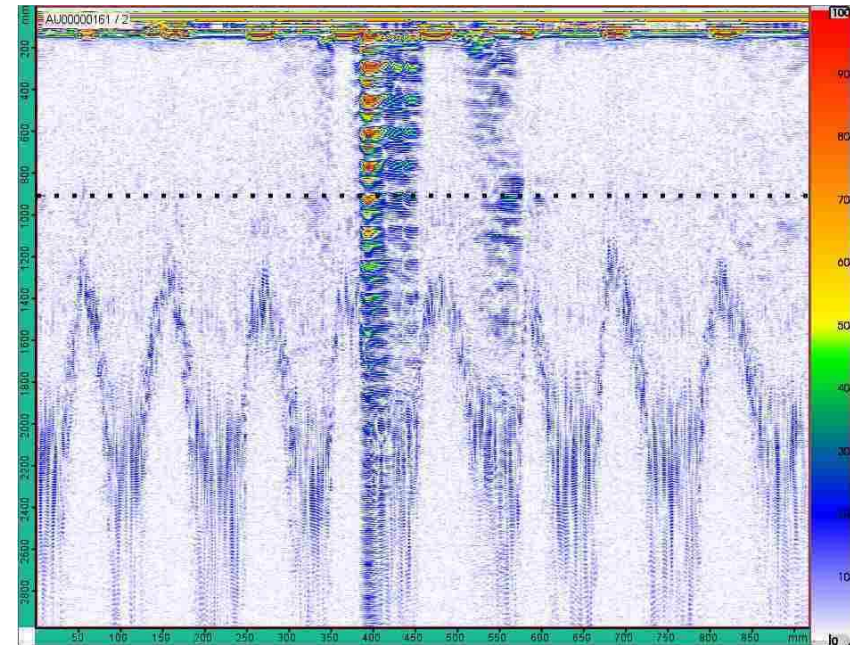
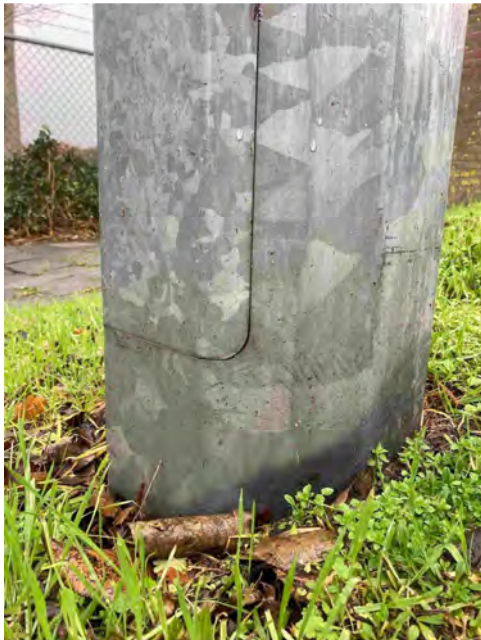
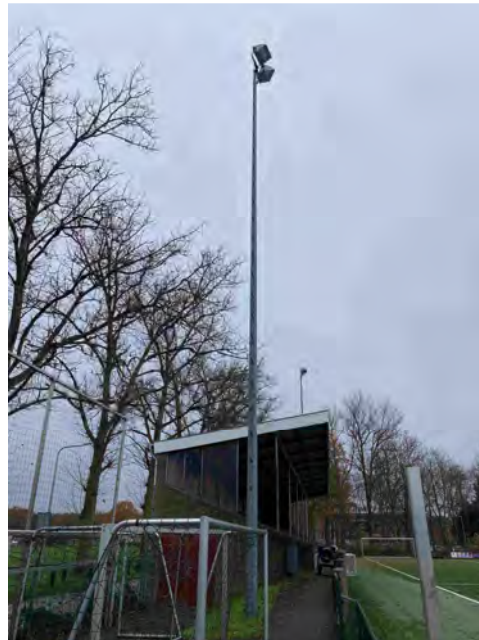
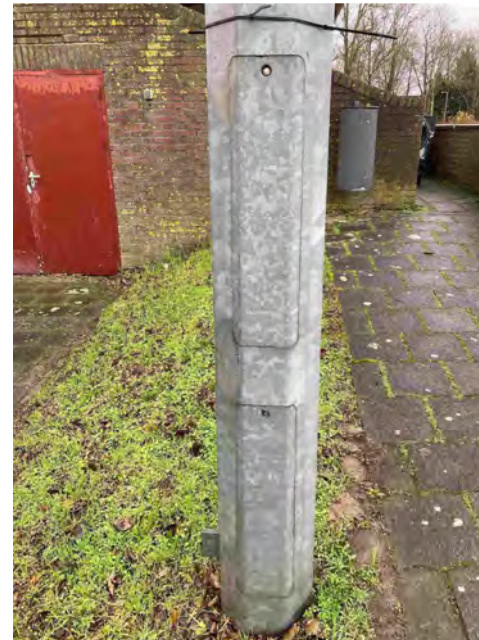
**Leuchtencode:**  
**Mastart:** Mast 8-eckig  
**Sanieren**  
**Bemerkungen:** - Der Mast ist mit steigeisen verzehen  
- Der Mast hat zwei Masttüren, die zweite Tür am 910mm

**Erdeintritt [mm]:** 910  
**LPH [m]:** 17,7  
**Wandstärke [mm]:** 4  
**Umfang / D [mm]:** 920  
**Anbauten:**  
**Ersetzen:**  
**Voraussichtliche Betriebssicherheit bis:** 2028

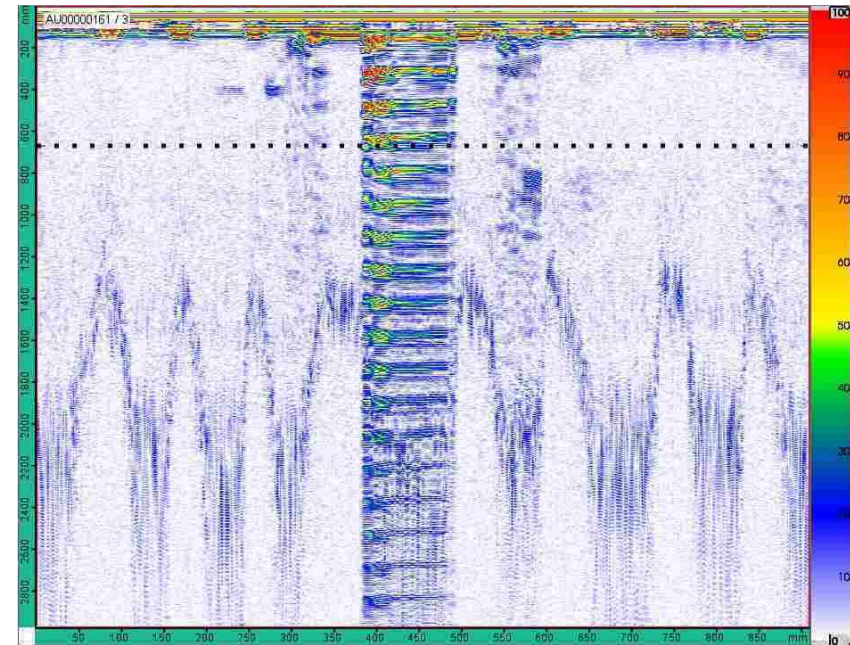
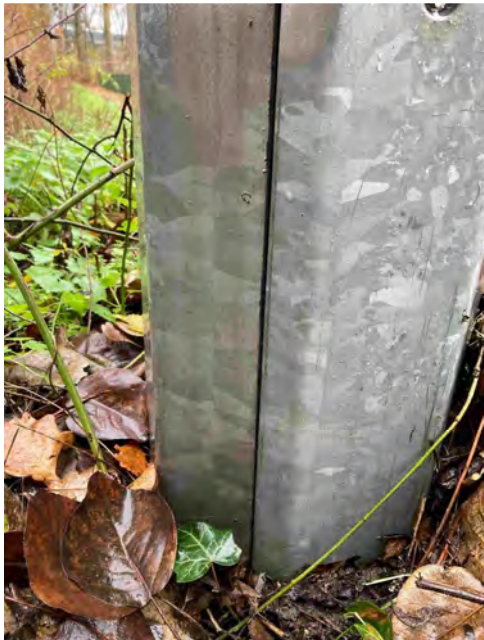
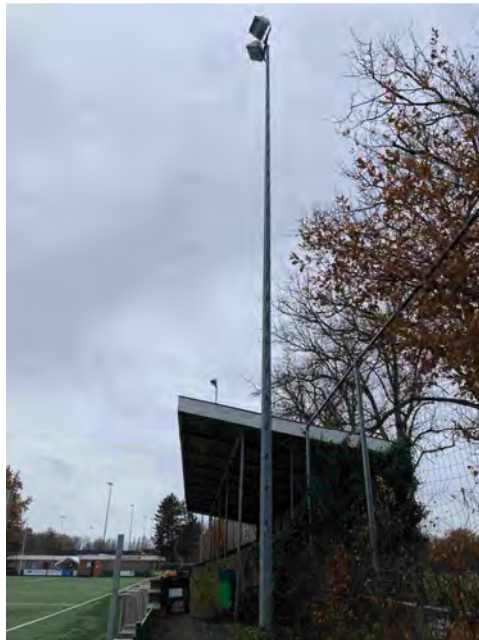
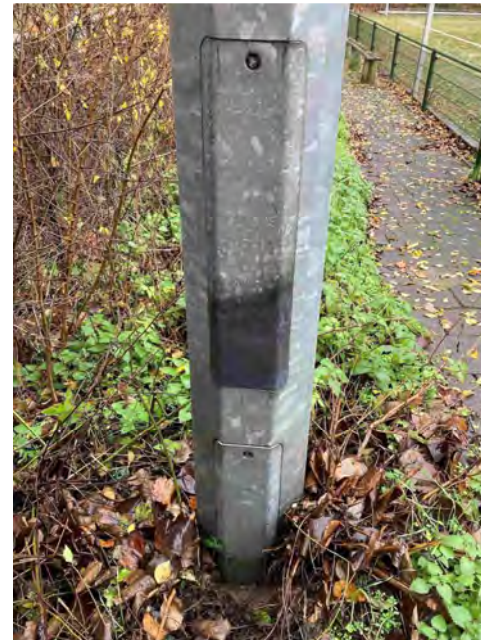
**Leuchtcodes:**  
**Mastart:** Mast 8-eckig  
**Sanieren**  
**Bemerkungen:** - Der Mast ist mit steigeisen verzehen  
- Der Mast hat zwei Masttüren, die zweite Tür am 670 mm

**Erdeintritt [mm]:** 670  
**LPH [m]:** 17,3  
**Wandstärke [mm]:** 4  
**Umfang / D [mm]:** 910  
**Anbauten:**  
**Ersetzen:**  
**Voraussichtliche Betriebssicherheit bis:** 2028

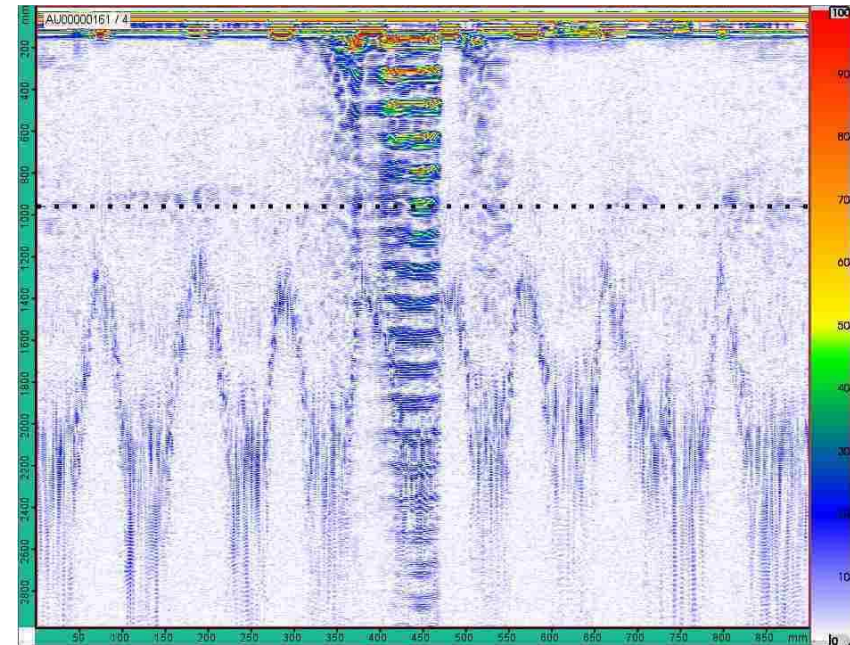
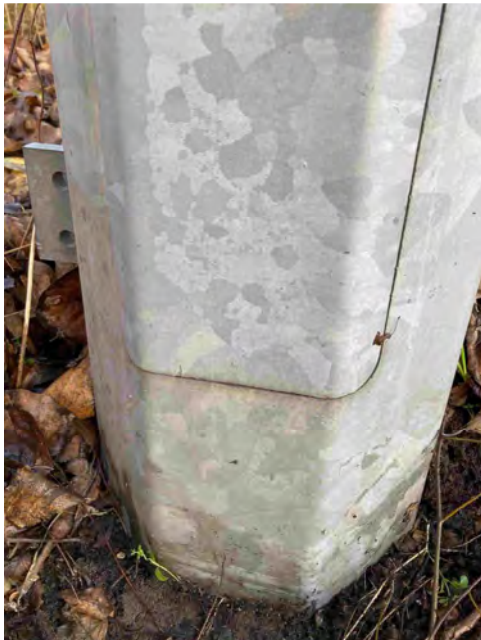
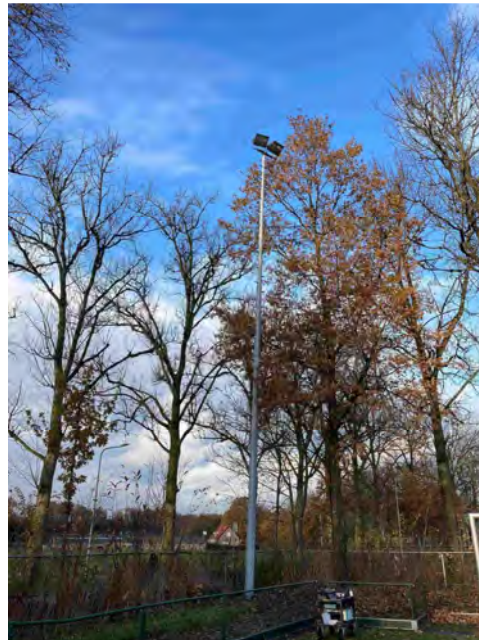
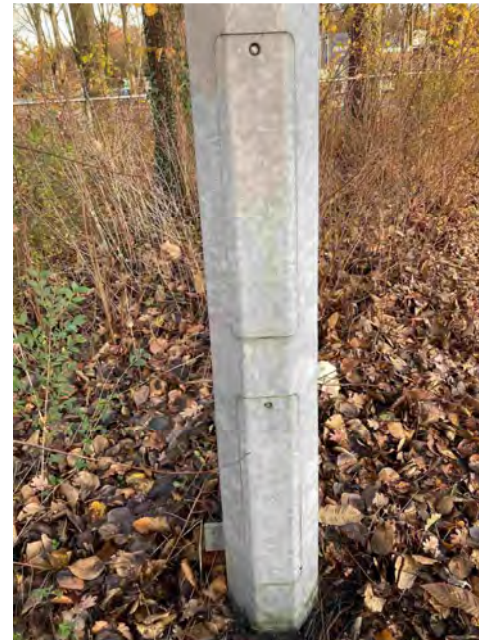
- Der Mast ist mit steigeisen verzehen
- Der Mast hat zwei Masttüren, die zweite Tür am 960 mm
- Der Mast steht schief, 2°

**Erdeintritt [mm]:** 960  
**LPH [m]:** 17,7  
**Wandstärke [mm]:** 4  
**Umfang / D [mm]:** 900  
**Anbauten:**  
**Ersetzen:**  
**Voraussichtliche Betriebssicherheit bis:** 2028

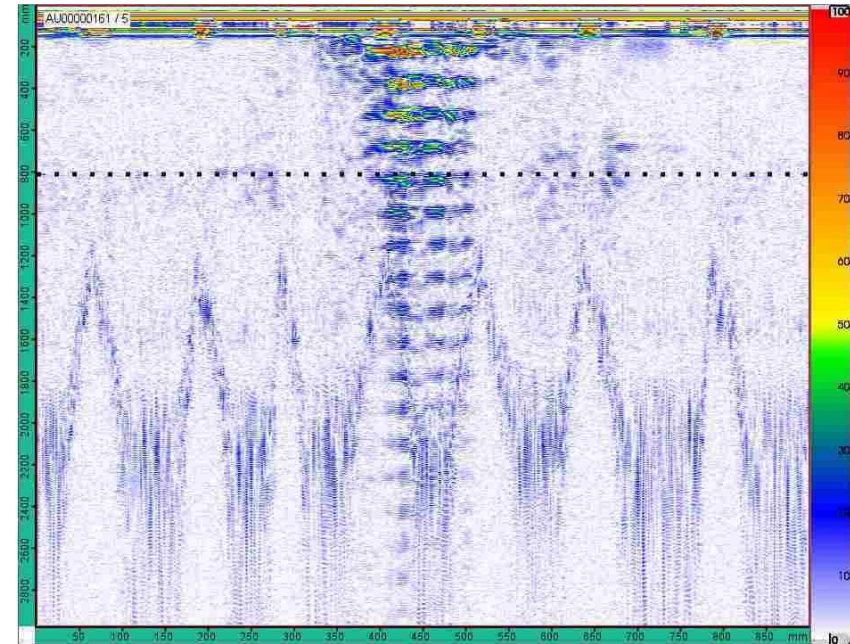
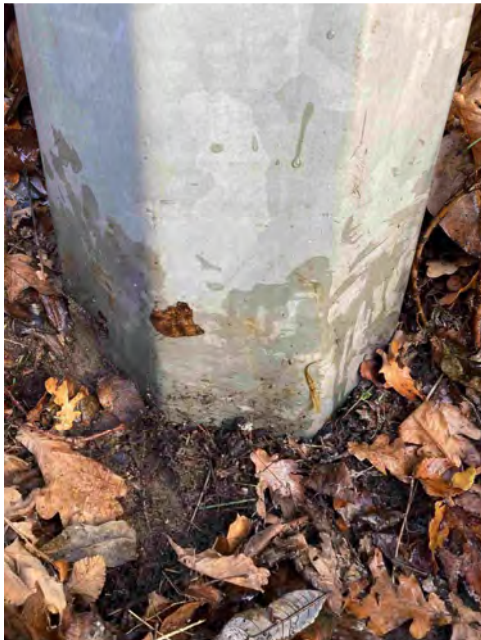
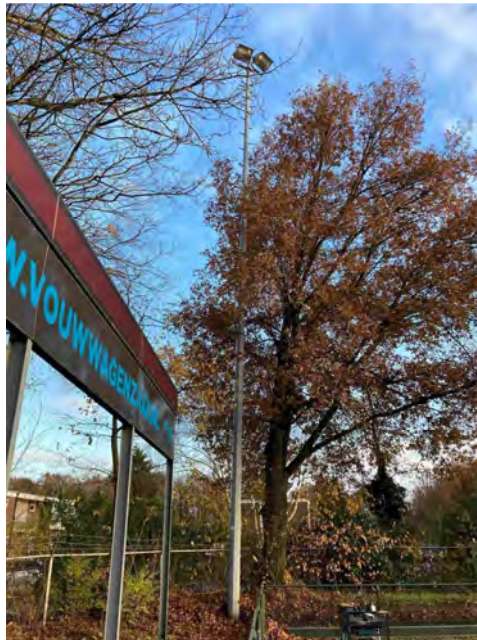
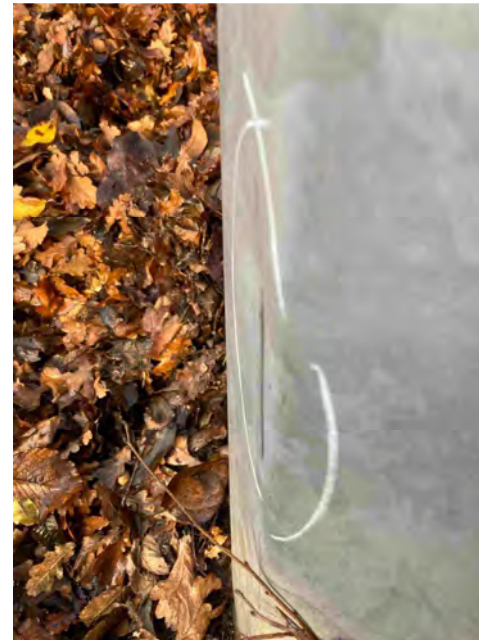
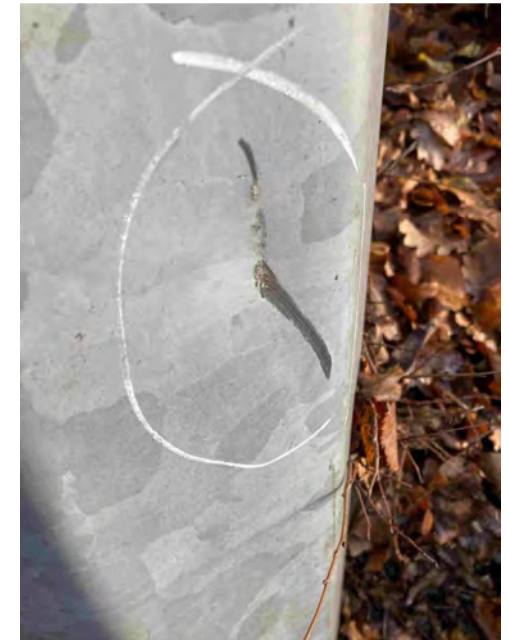
**Erdeintritt [mm]:** 810  
**LPH [m]:** 17,8  
**Wandstärke [mm]:** 4  
**Umfang / D [mm]:** 900  
**Anbauten:**  
**Ersetzen:**  
**Voraussichtliche Betriebssicherheit bis:** 2028

- Der Mast ist mit steigeisen verzehen
- Der Mast hat zwei Masttüren, die zweite Tür am 970 mm
- Der Mast hat eine tiefe Delle in Höhe von 540mm
- Der Mast steht schief, 3°

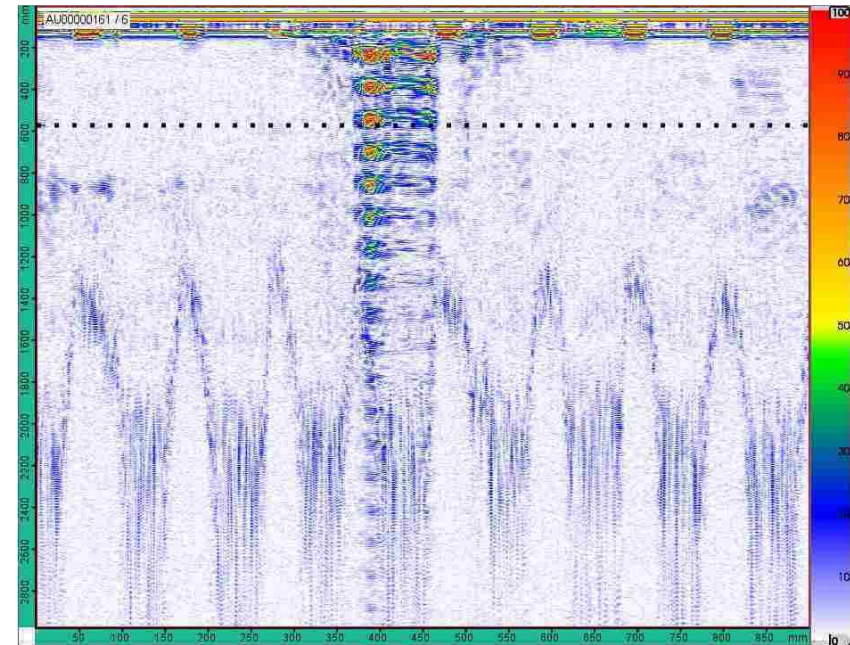
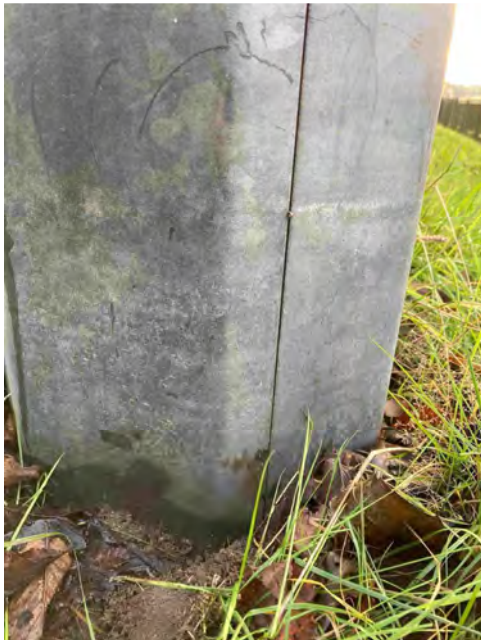
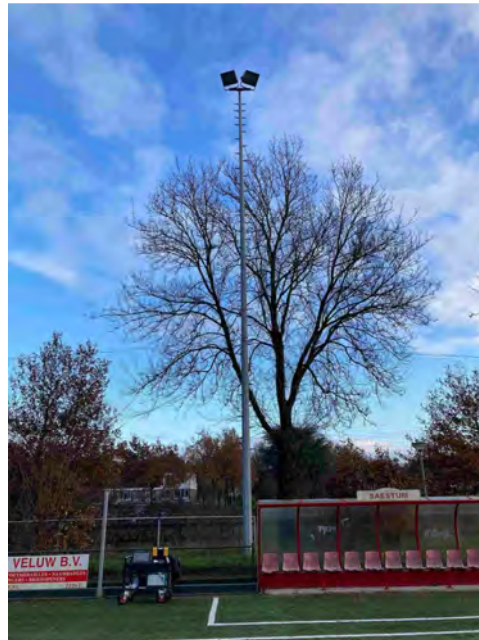
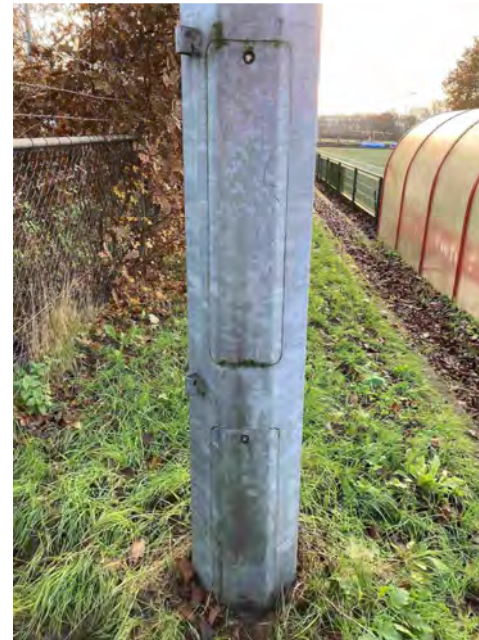
- Der Mast ist mit steigeisen verzehen
- Der Mast hat zwei Masttüren, die zweite Tür am 710 mm

**Erdeintritt [mm]:** 570  
**LPH [m]:** 17,4  
**Wandstärke [mm]:** 5,6  
**Umfang / D [mm]:** 900  
**Anbauten:**  
**Ersetzen:**  
**Voraussichtliche Betriebssicherheit bis:** 2028

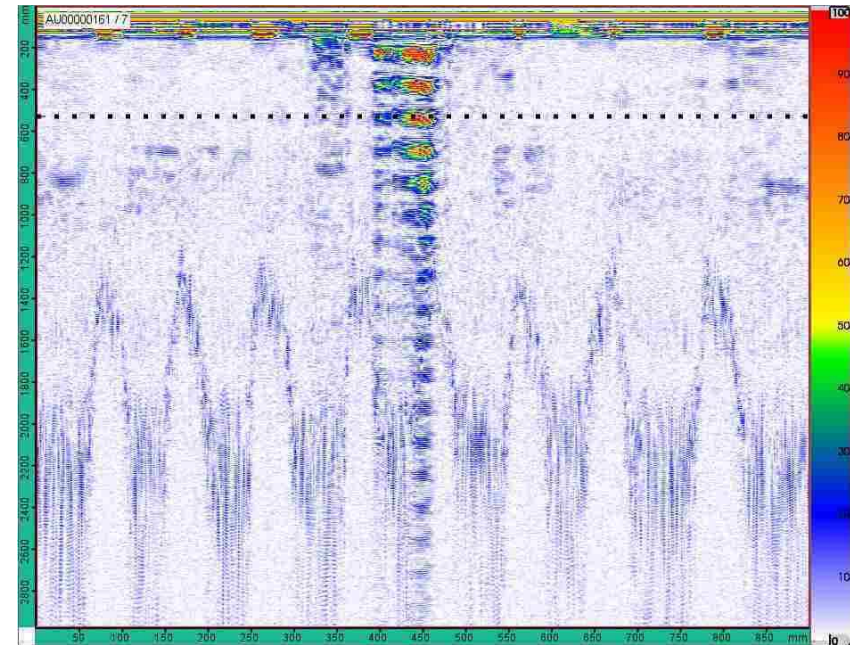
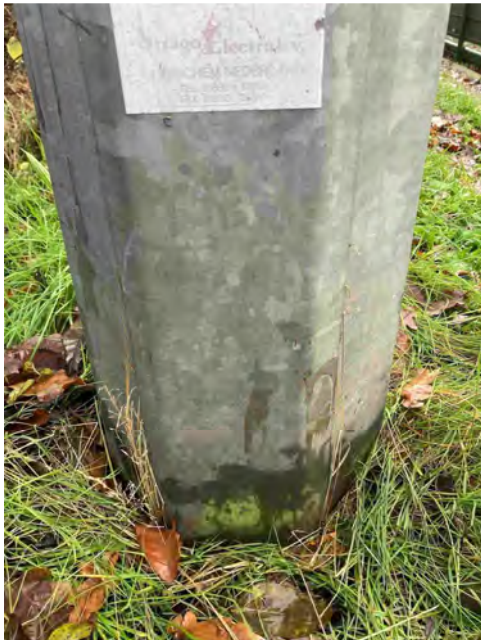
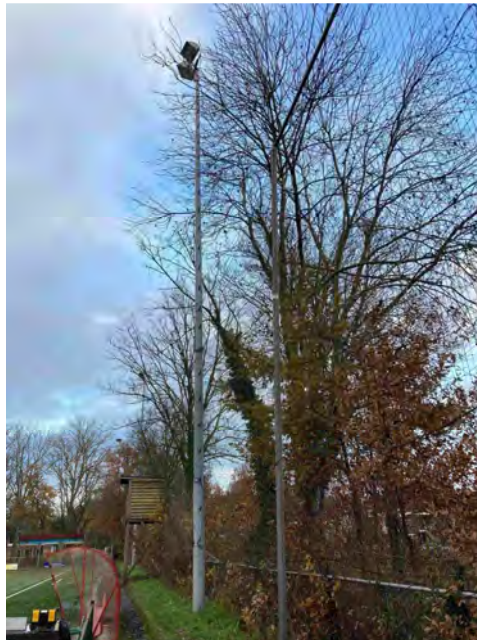
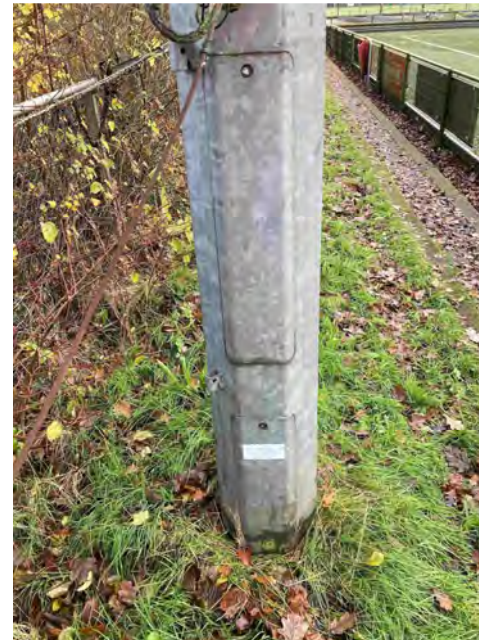
**Bemerkungen:** - Der Mast ist mit steigeisen verzehen  
- Der Mast hat zwei Masttüren, die zweite Tür am 680mm

**Erdeintritt [mm]:** 530  
**LPH [m]:** 17,4  
**Wandstärke [mm]:** 5,4  
**Umfang / D [mm]:** 900  
**Anbauten:**  
**Ersetzen:**  
**Voraussichtliche  
Betriebssicherheit bis:** 2028

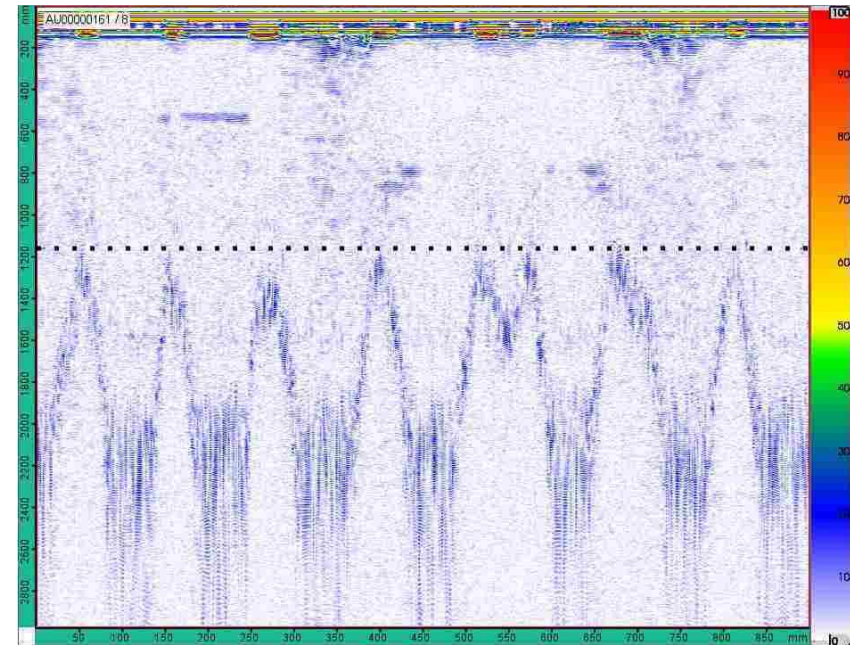
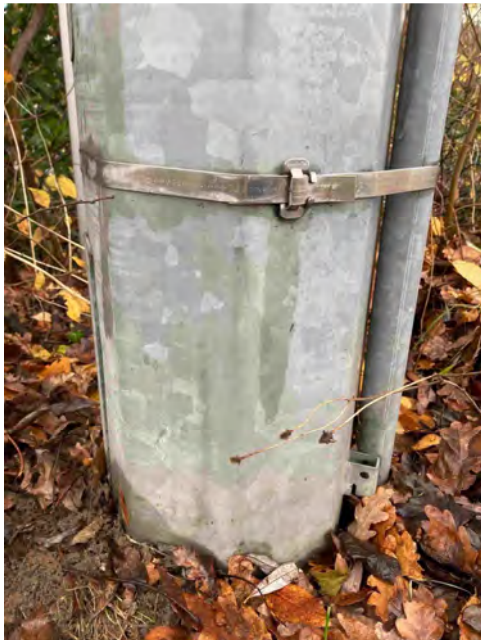
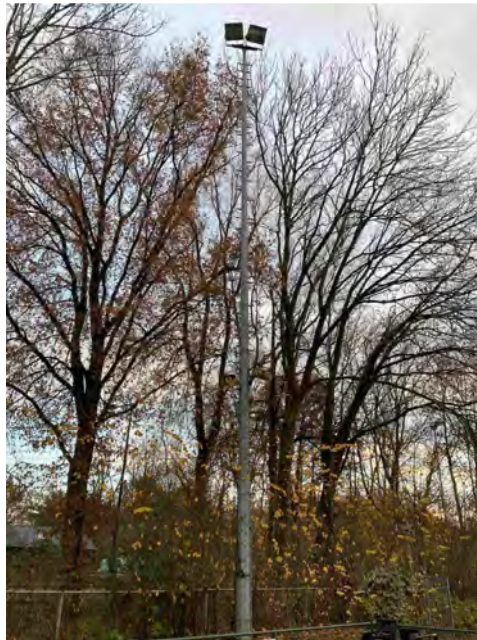
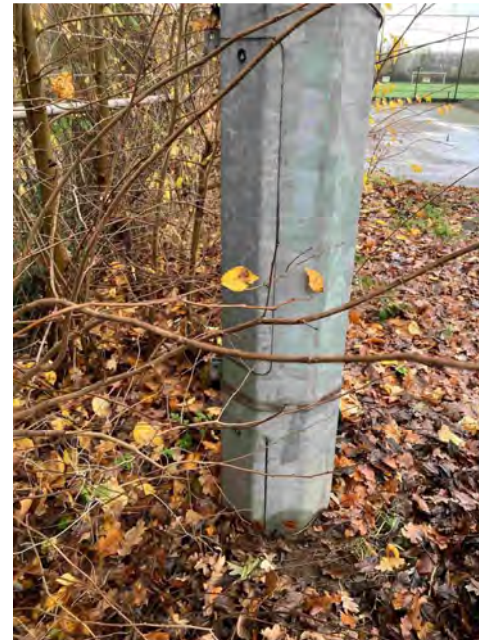
**Bemerkungen:** - Der Mast ist mit steigeisen verzehen  
- Der Mast hat zwei Masttüren, die zweite Tür am 550mm

**Erdeintritt [mm]:** 1160  
**LPH [m]:** 17,2  
**Wandstärke [mm]:** 5,4  
**Umfang / D [mm]:** 900  
**Anbauten:** 2  
**Ersetzen:**  
**Voraussichtliche Betriebssicherheit bis:** 2028

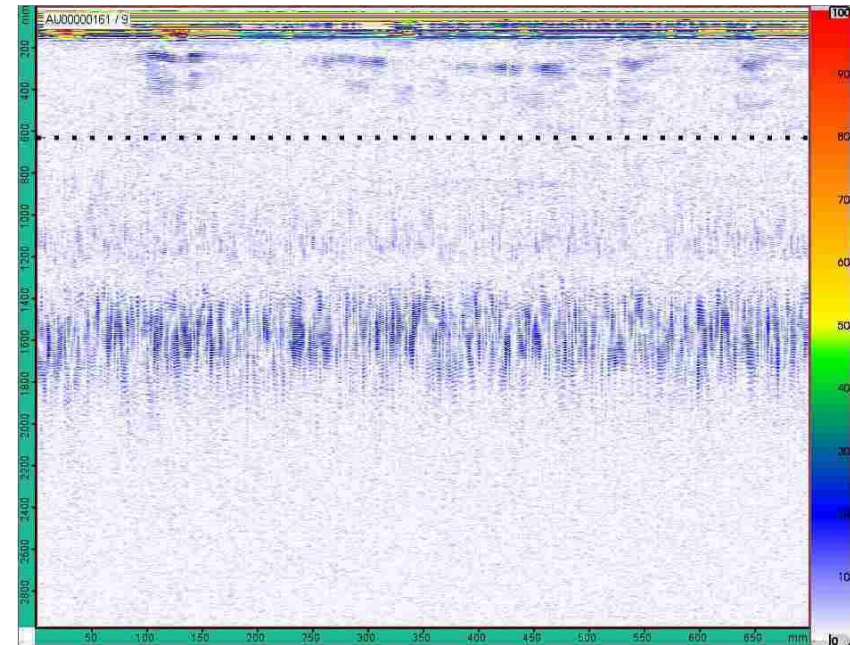
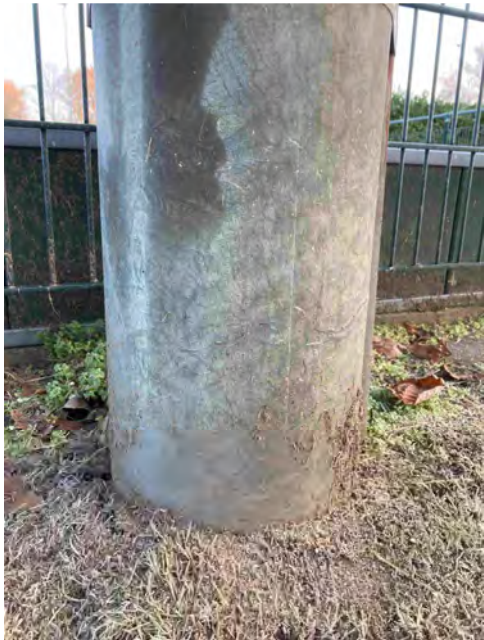
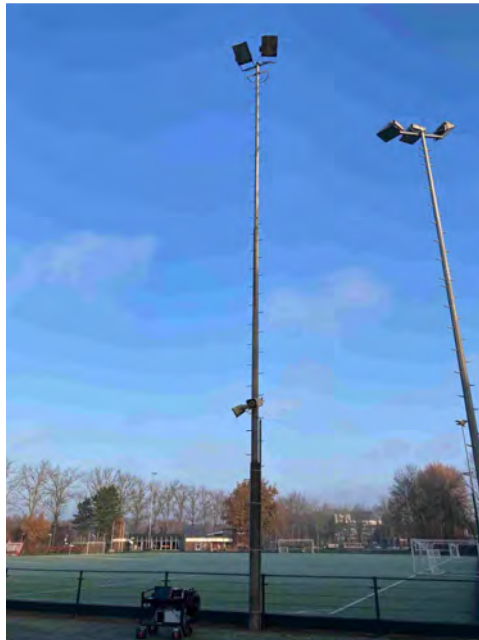
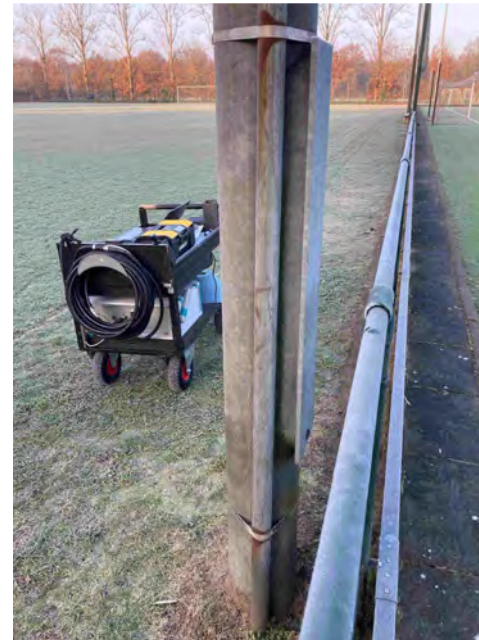
**Leuchtencode:**  
**Mastart:** Stahlmast rund zylindrisch  
**Sanieren**  
**Bemerkungen:** Der Mast ist mit steigeisen verzehen

**Erdeintritt [mm]:** 630  
**LPH [m]:** 18  
**Wandstärke [mm]:** 6  
**Umfang / D [mm]:** 700  
**Anbauten:** 2  
**Ersetzen:**  
**Voraussichtliche Betriebssicherheit bis:** 2028

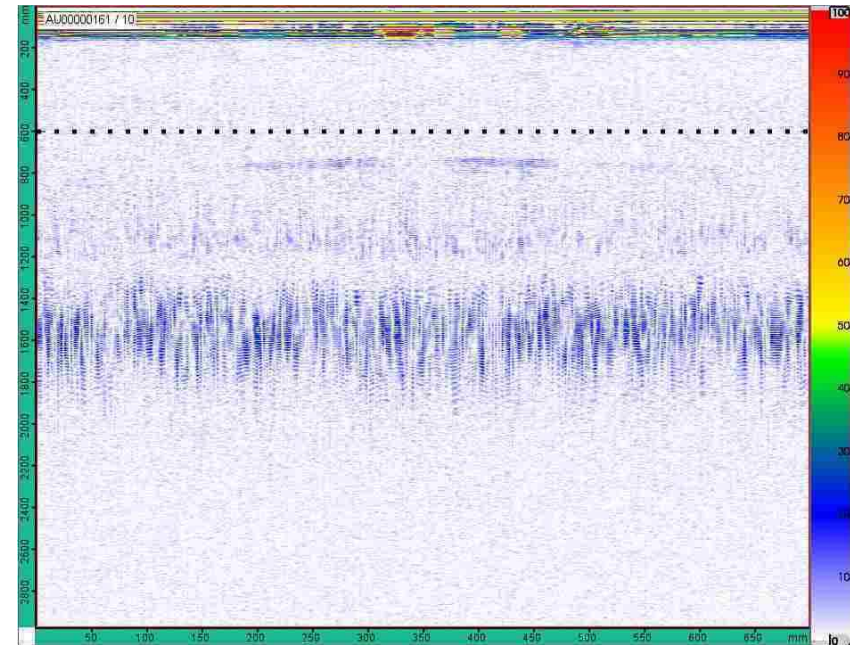
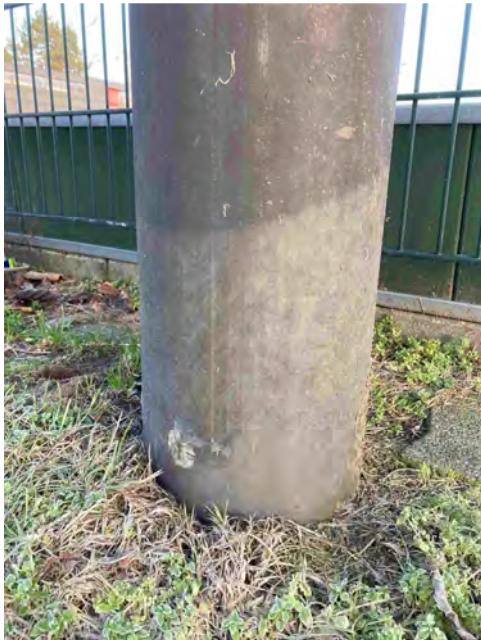
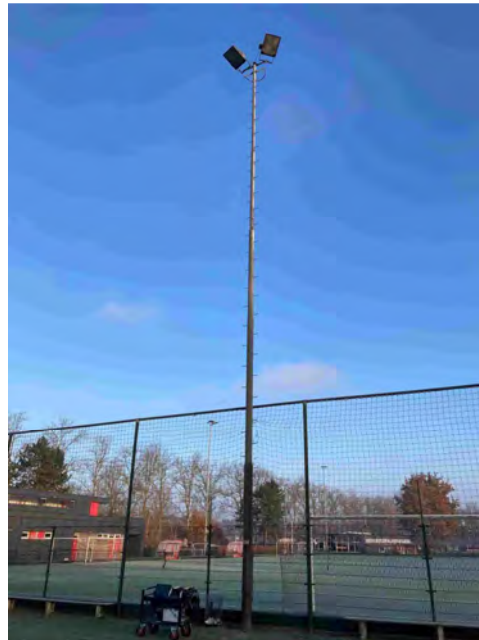
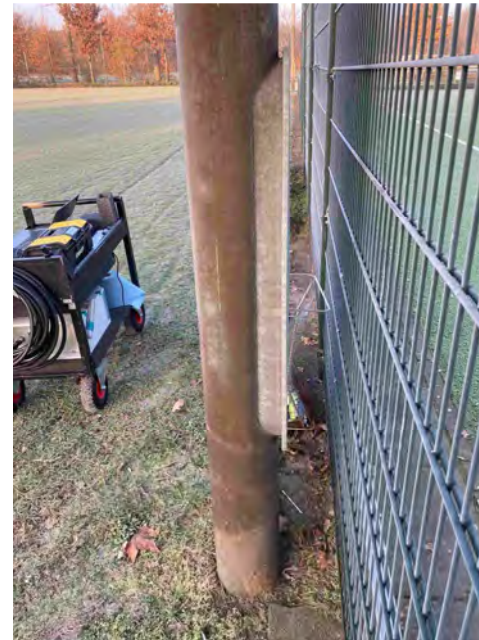
**Leuchtencode:**  
**Mastart:** Stahlmast rund zylindrisch  
**Sanieren**  
**Bemerkungen:** - Der Mast ist mit steigeisen verzehen

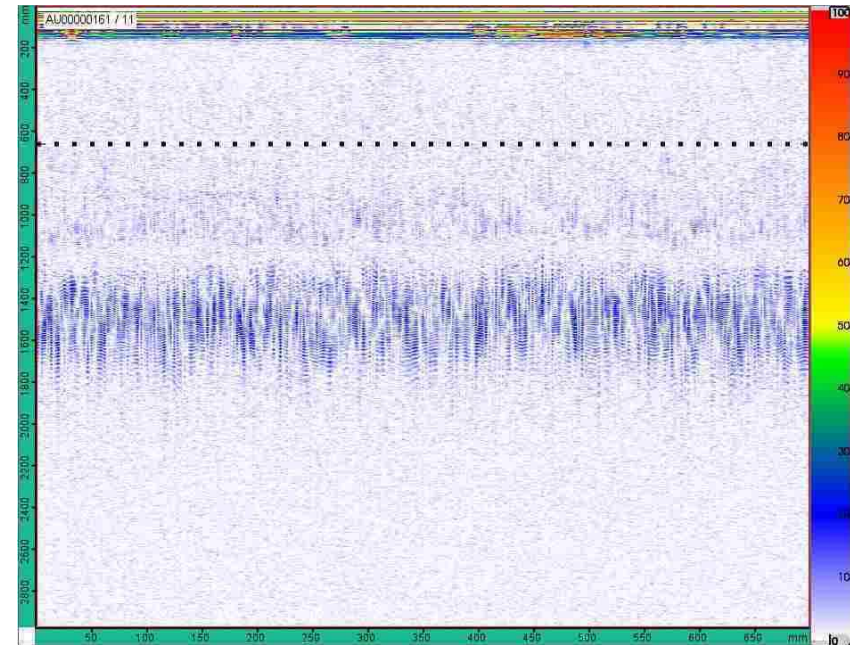
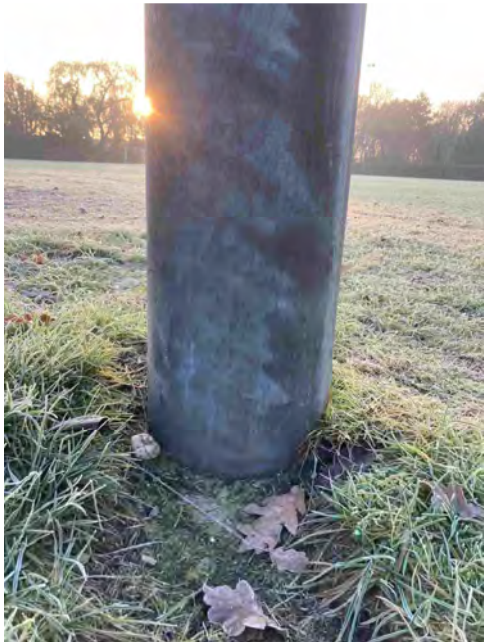
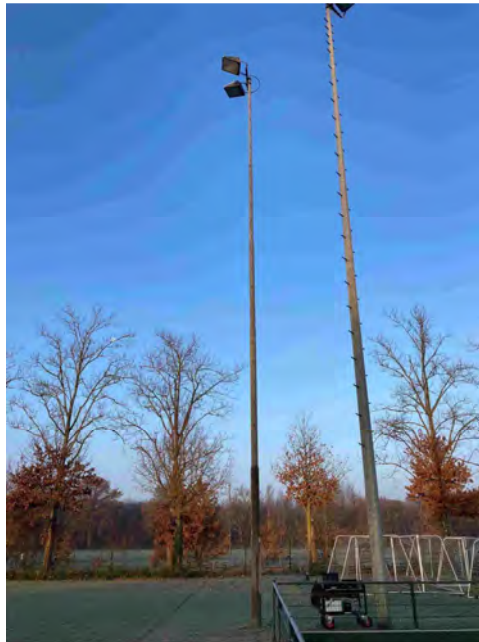
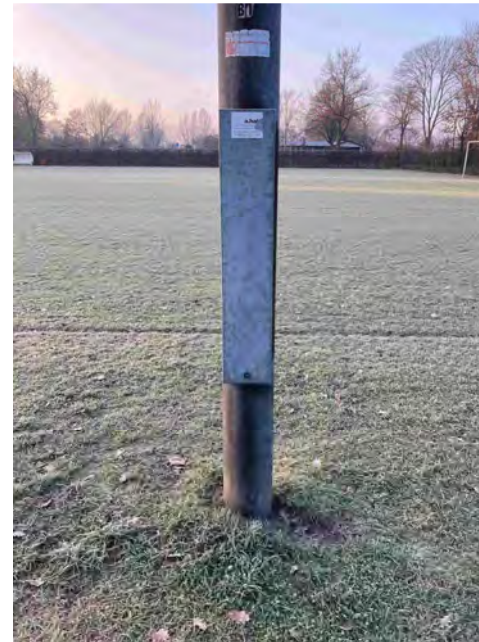
**Bemerkungen:** - Der Mast ist mit steigeisen verzehen

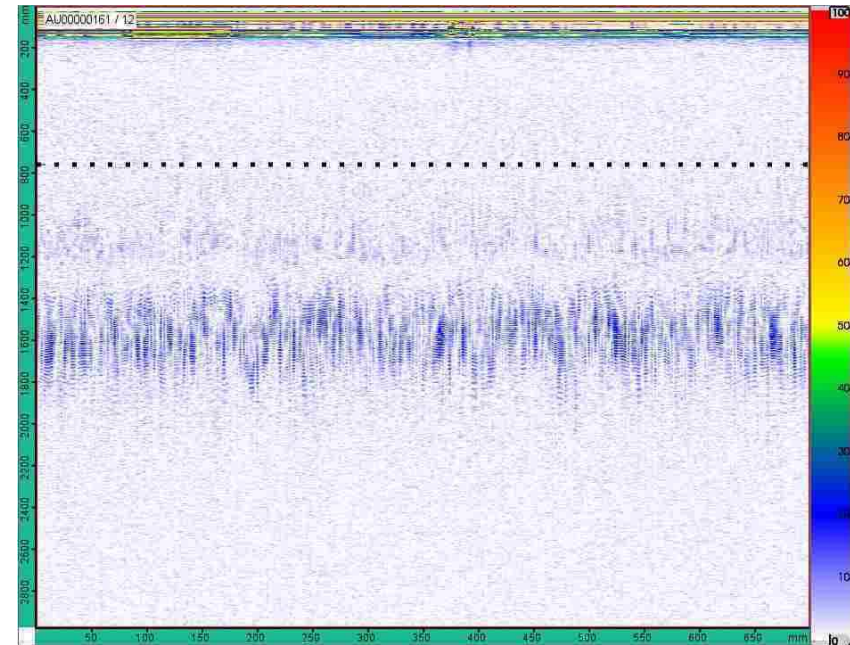
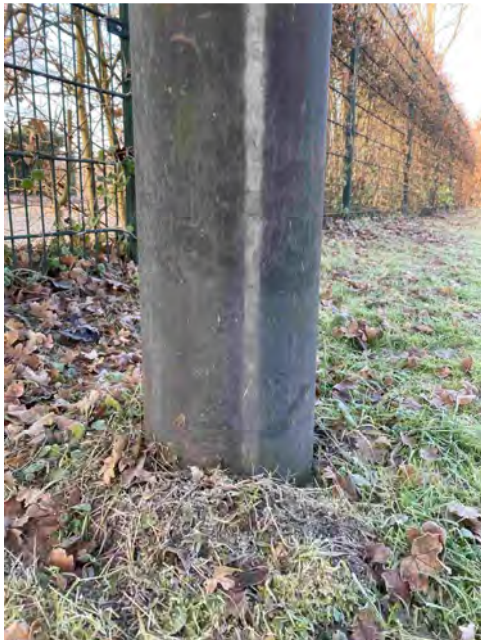
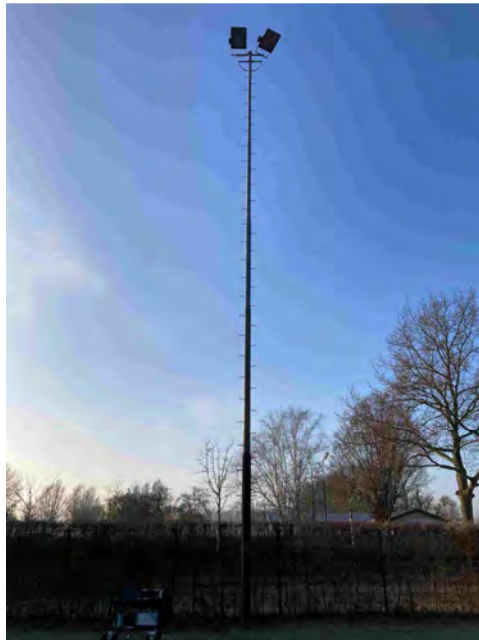
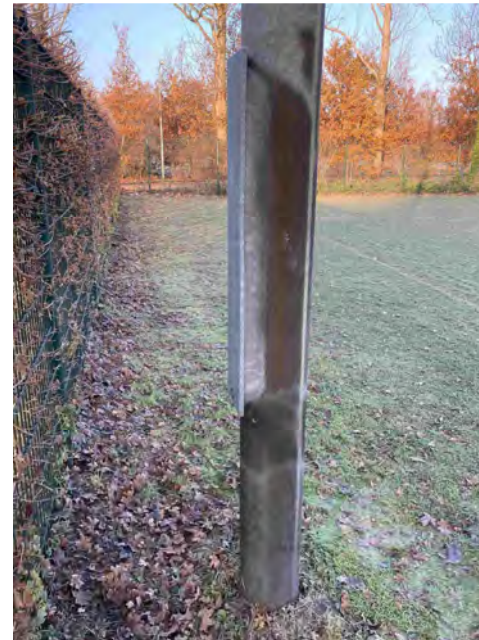
**Erdeintritt [mm]:** 760  
**LPH [m]:** 18  
**Wandstärke [mm]:** 6,1  
**Umfang / D [mm]:** 700  
**Anbauten:**  
**Ersetzen:**  
**Voraussichtliche Betriebssicherheit bis:** 2028

**Leuchtencode:**  
**Mastart:** Stahlmast rund zylindrisch  
**Sanieren**  
**Bemerkungen:** - Der Mast ist mit steigeisen verzehen

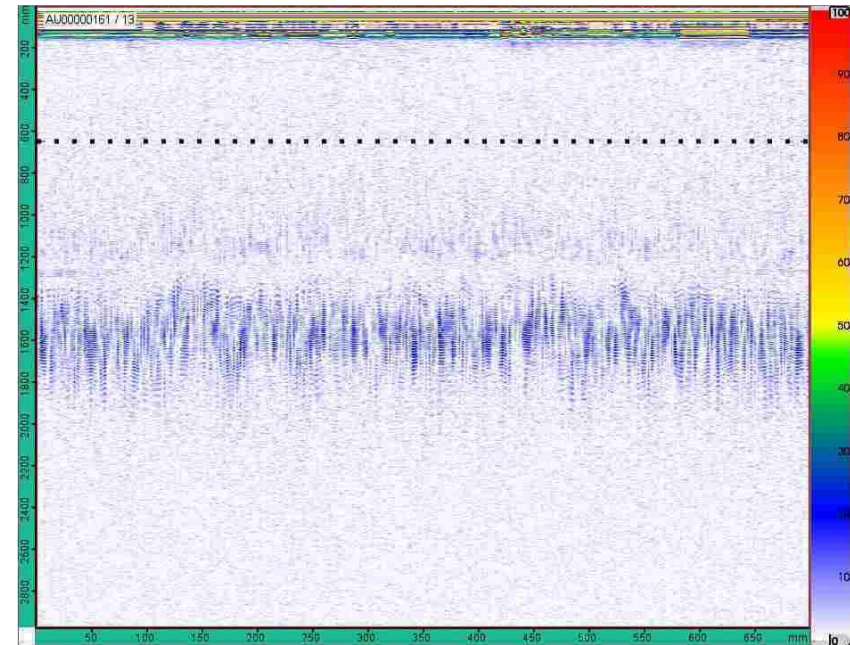
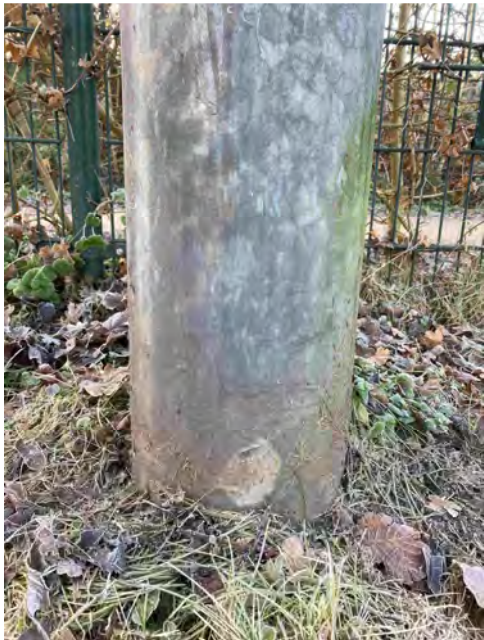
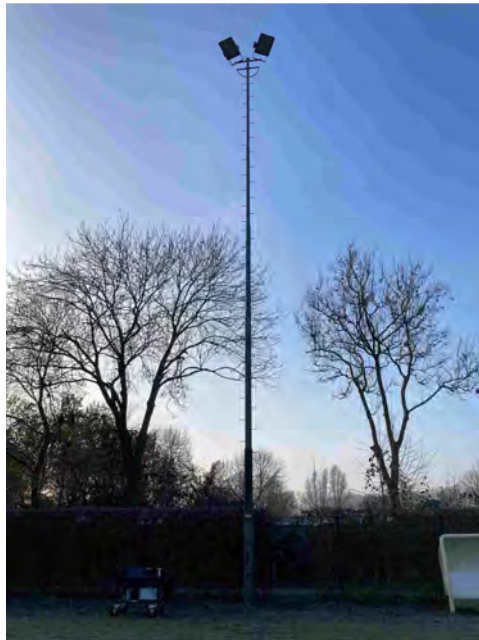
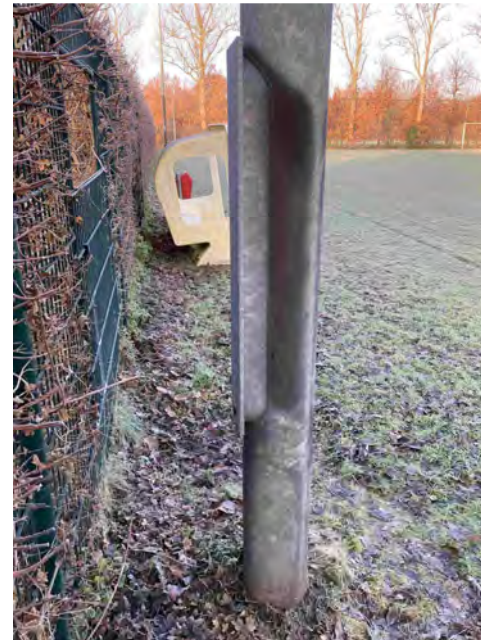
**Leuchtencode:**  
**Mastart:** Stahlmast rund zylindrisch  
**Sanieren**  
**Bemerkungen:** - Der Mast ist mit steigeisen verzehen

**Erdeintritt [mm]:** 650  
**LPH [m]:** 17,8  
**Wandstärke [mm]:** 6,1  
**Umfang / D [mm]:** 700  
**Anbauten:**  
**Ersetzen:**  
**Voraussichtliche Betriebssicherheit bis:** 2028

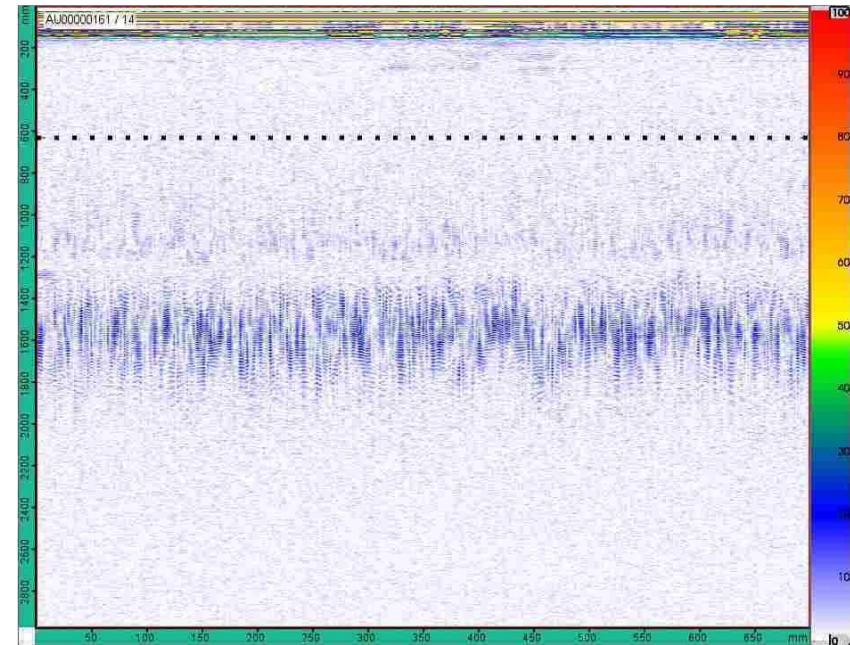
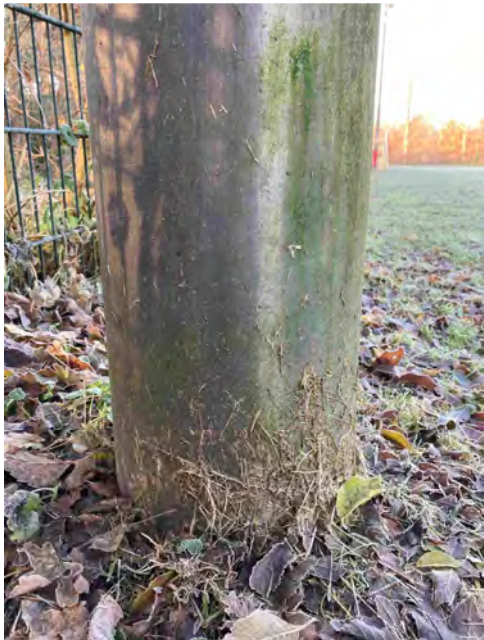
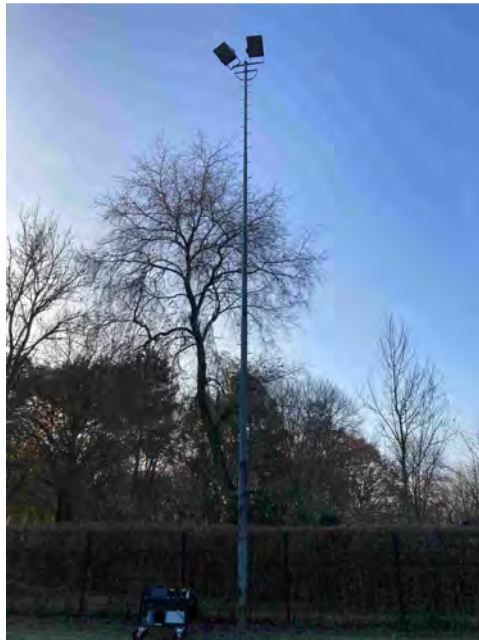
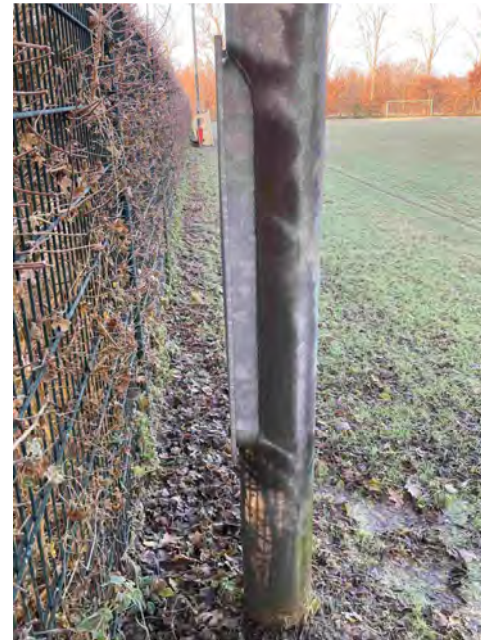
**Erdeintritt [mm]:** 630  
**LPH [m]:** 18,1  
**Wandstärke [mm]:** 6  
**Umfang / D [mm]:** 700  
**Anbauten:**  
**Ersetzen:**  
**Voraussichtliche Betriebssicherheit bis:** 2028

**Leuchtencode:**  
**Mastart:** Stahlmast rund zylindrisch  
**Sanieren**  
**Bemerkungen:** - Der Mast ist mit steigeisen verzehen
