# Sportpark Achter 't Slot Zeist

## Rapport mastmetingen

1272201-02

24 januari 2023

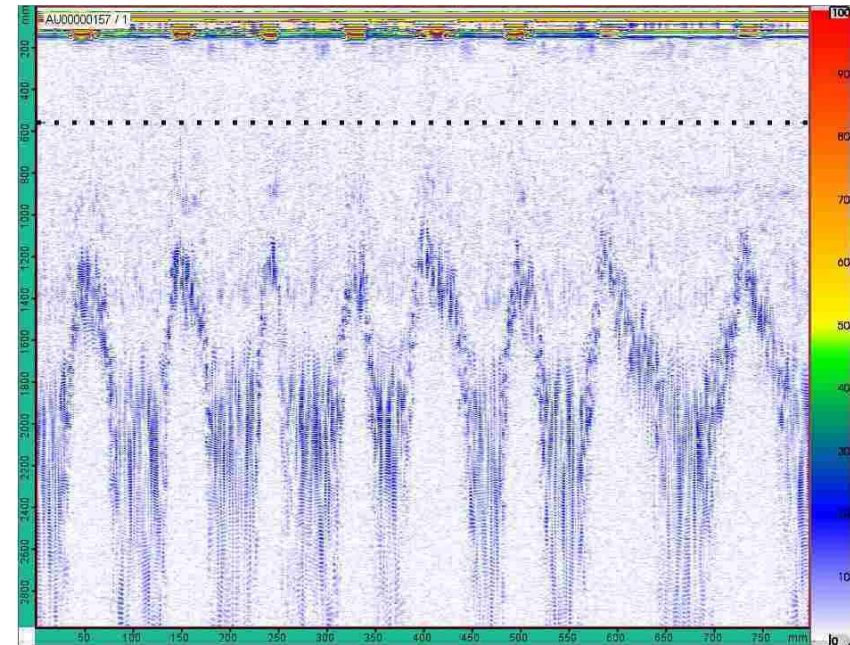
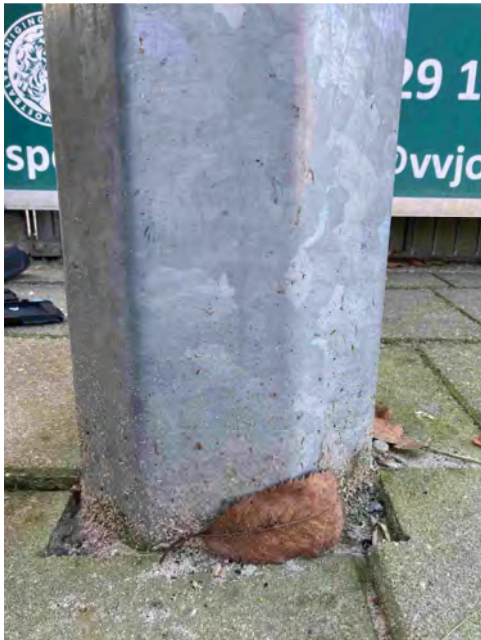
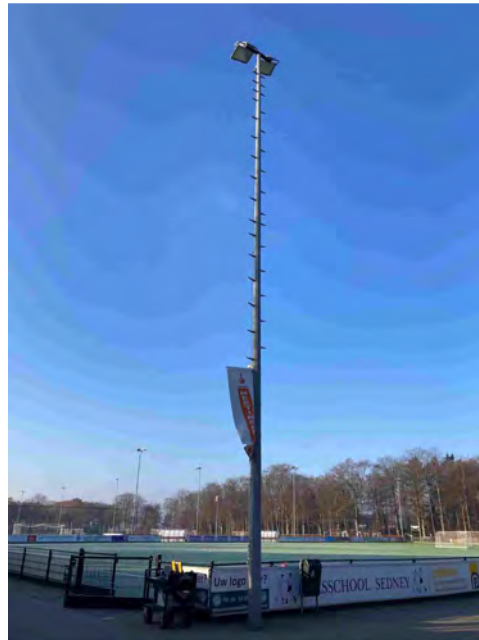
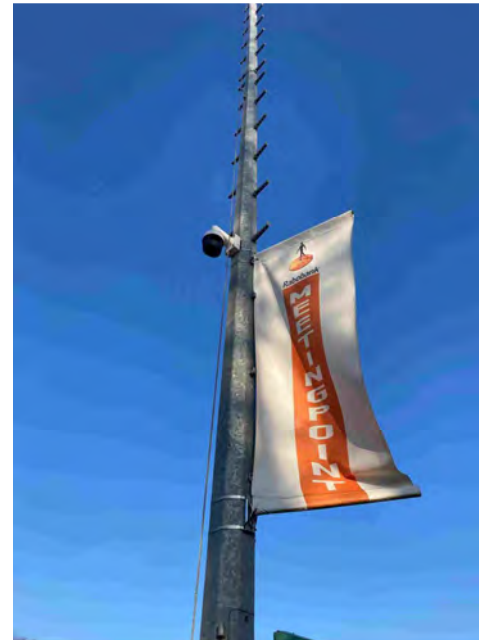
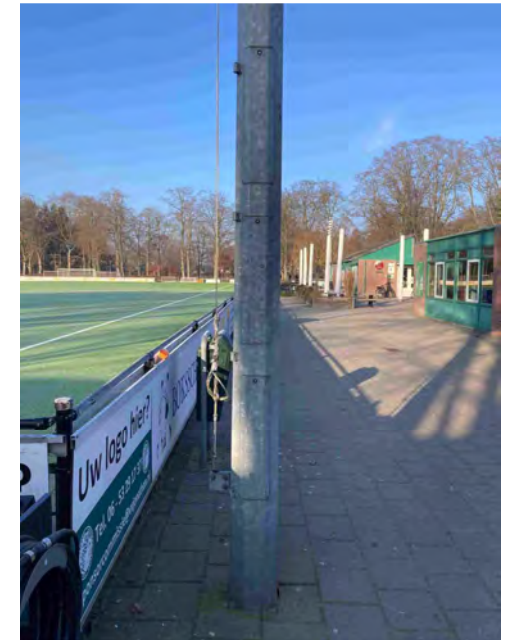
**Mast ID:** 9855  
**Prüftag:** 12.12.2022  
**Plan-Mast-Nr.:** 1  
**Bezirk:** Sportpark Achter 't Slot  
**Ort:** Zeist  
**Strasse:** Hernhuttersingel 1

**Leuchtencode:**  
**Mastart:** Mast 8-eckig  
**Sanieren**  
**Bemerkungen:** - Der Mast ist mit steigeisen verziehen  
- Der Mast hat drei Masttüren, die zweite Tür am 1290mm und die dritte 2040mm

**Erdeintritt [mm]:** 560  
**LPH [m]:** 14,9  
**Wandstärke [mm]:** 4,1  
**Umfang / D [mm]:** 800  
**Anbauten:** 2  
**Ersetzen:**  
**Voraussichtliche Betriebssicherheit bis:** 2028

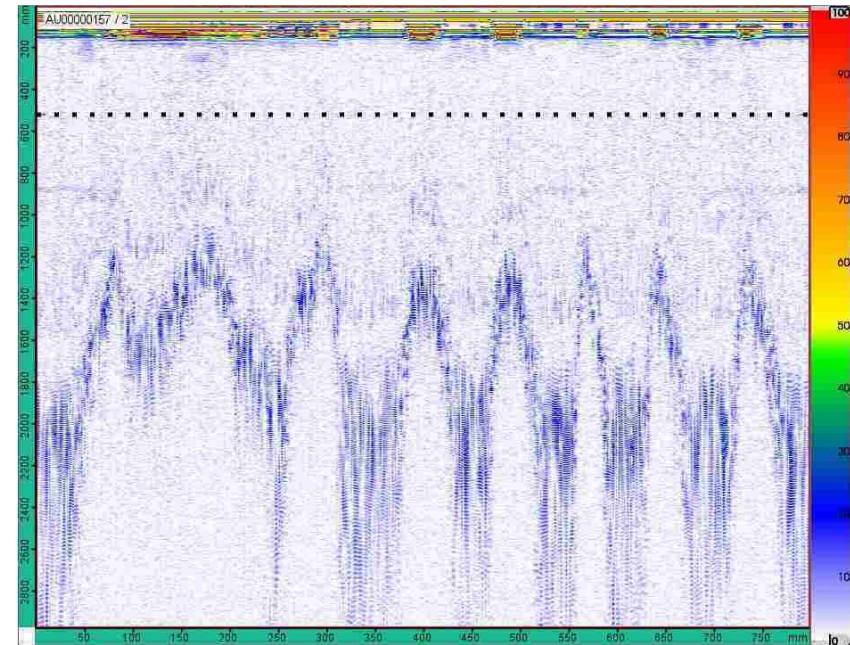
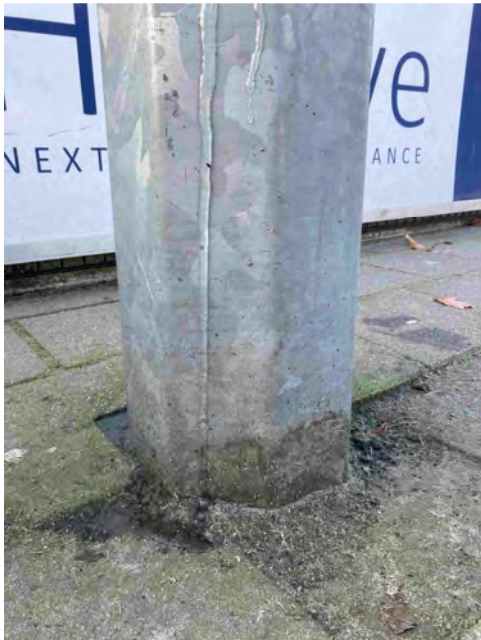
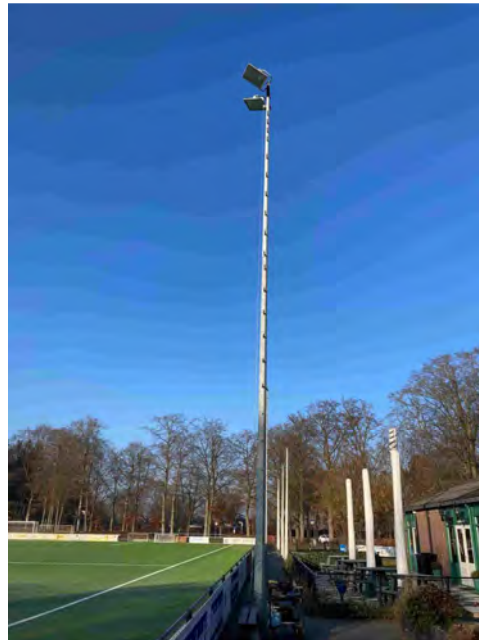
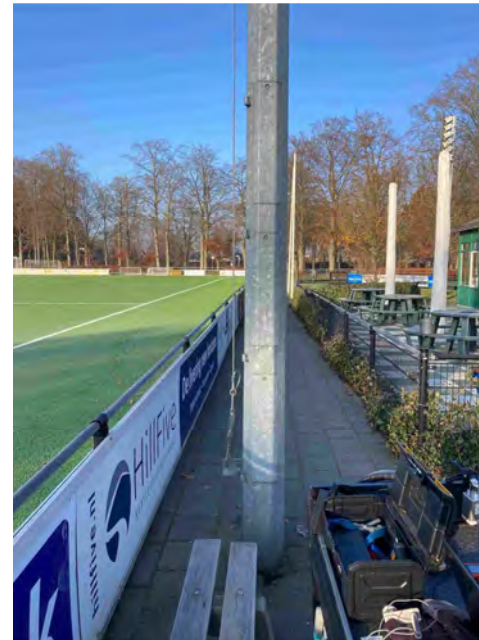
**Mast ID:** 9856  
**Prüftag:** 12.12.2022  
**Plan-Mast-Nr.:** 2  
**Bezirk:** Sportpark Achter 't Slot  
**Ort:** Zeist  
**Strasse:** Hernhuttersingel 1

**Leuchtcodes:**  
**Mastart:** Mast 8-eckig  
**Sanieren**  
**Bemerkungen:** - Der Mast ist mit steigeisen verzehen  
- Der Mast hat drei Masttüren, die zweite Tür am 1270 mm und die dritte am 2020mm

**Erdeintritt [mm]:** 520  
**LPH [m]:** 15  
**Wandstärke [mm]:** 4,2  
**Umfang / D [mm]:** 800  
**Anbauten:**  
**Ersetzen:**  
**Voraussichtliche Betriebssicherheit bis:** 2028

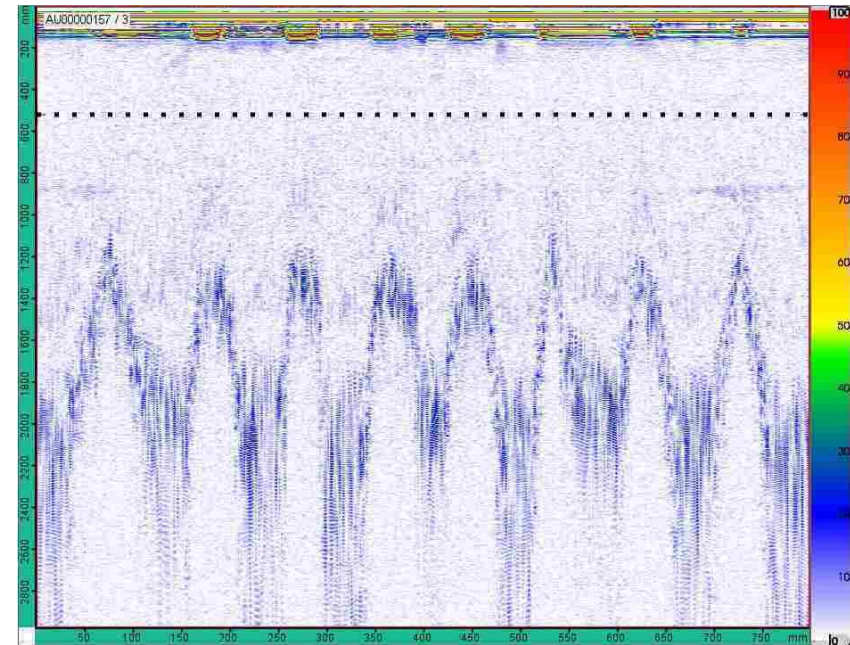
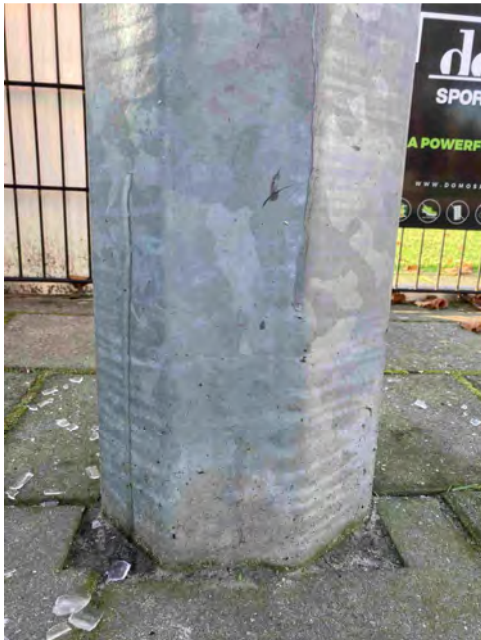
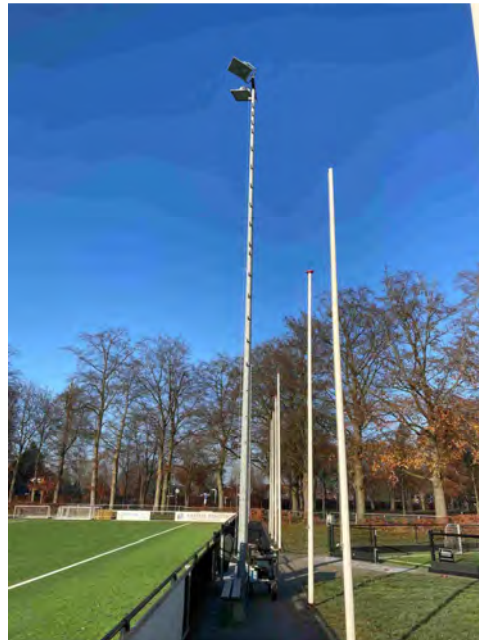
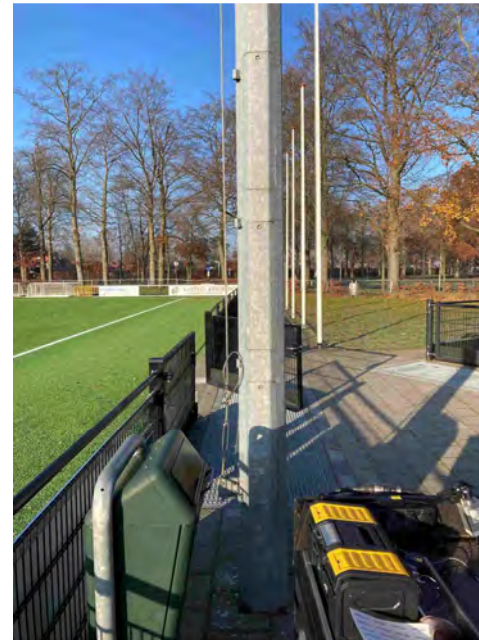
**Mast ID:** 9857  
**Prüftag:** 12.12.2022  
**Plan-Mast-Nr.:** 3  
**Bezirk:** Sportpark Achter 't Slot  
**Ort:** Zeist  
**Strasse:** Hernhuttersingel 1

**Leuchtcodes:**  
**Mastart:** Mast 8-eckig  
**Sanieren**  
**Bemerkungen:** - Der Mast ist mit steigeisen verziehen  
- Der Mast hat drei Masttüren, die zweite Tür am 1260 mm und die dritte am 2020mm

**Erdeintritt [mm]:** 520  
**LPH [m]:** 14,8  
**Wandstärke [mm]:** 4,1  
**Umfang / D [mm]:** 800  
**Anbauten:**  
**Ersetzen:**  
**Voraussichtliche Betriebssicherheit bis:** 2028

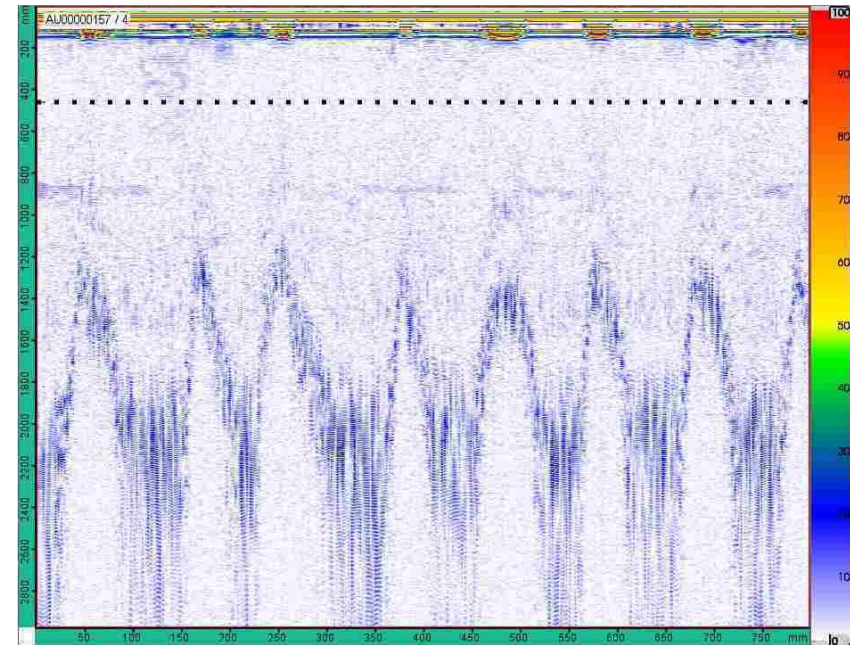
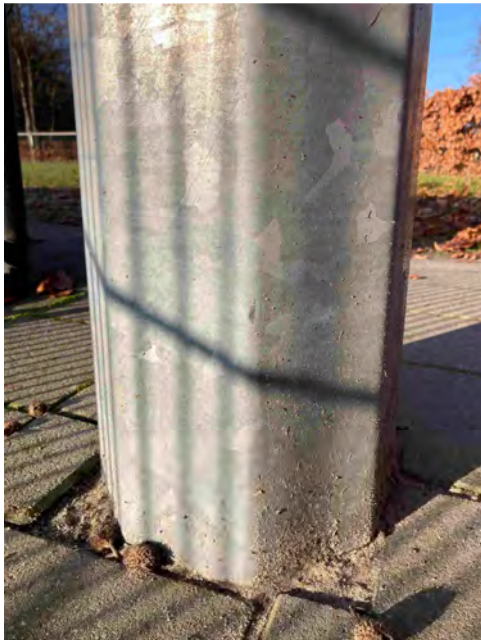
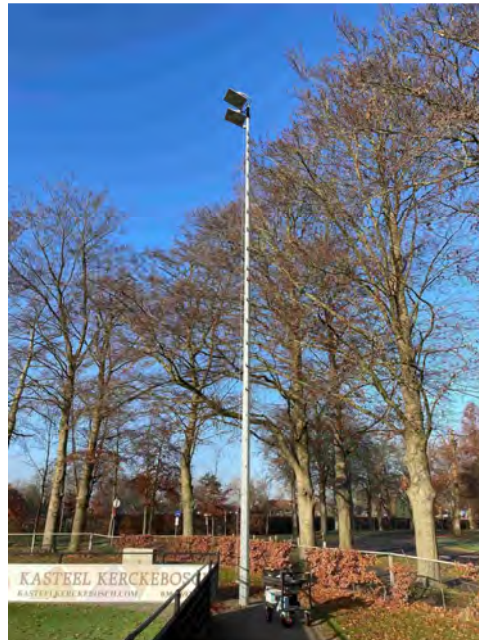
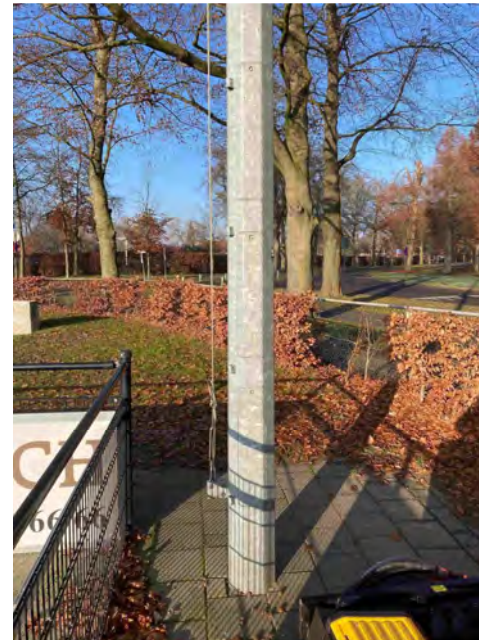
**Mast ID:** 9858  
**Prüftag:** 12.12.2022  
**Plan-Mast-Nr.:** 4  
**Bezirk:** Sportpark Achter 't Slot  
**Ort:** Zeist  
**Strasse:** Hernhuttersingel 1

**Leuchtencode:**  
**Mastart:** Mast 8-eckig  
**Sanieren**  
**Bemerkungen:** - Der Mast ist mit steigeisen verziehen  
- Der Mast hat drei Masttüren, die zweite Tür am 1200 mm und die dritte am 1950mm

**Erdeintritt [mm]:** 460  
**LPH [m]:** 15,2  
**Wandstärke [mm]:** 4  
**Umfang / D [mm]:** 800  
**Anbauten:**  
**Ersetzen:**  
**Voraussichtliche Betriebssicherheit bis:** 2028

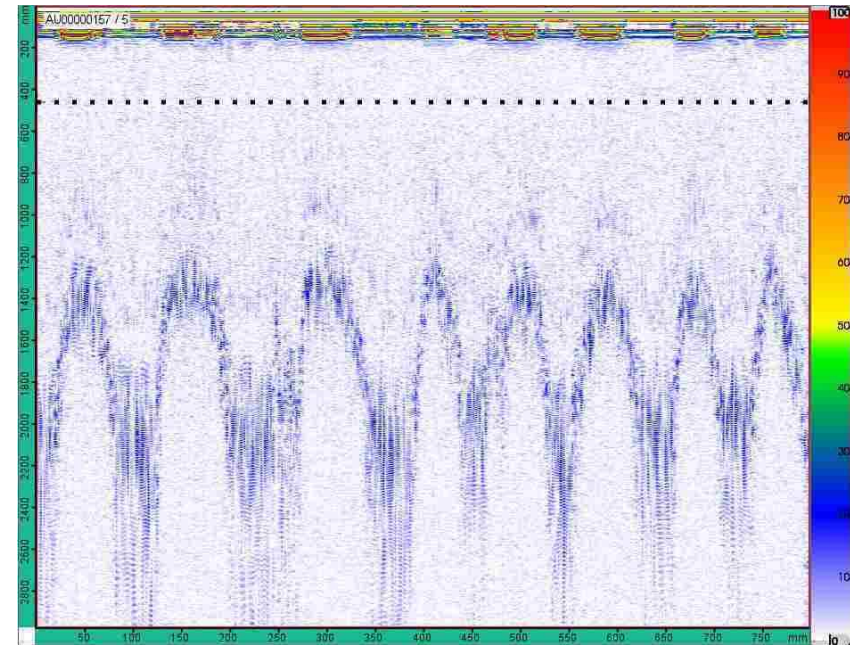
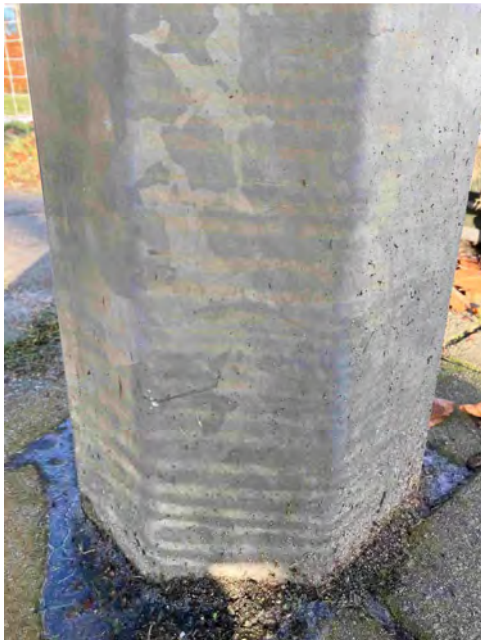
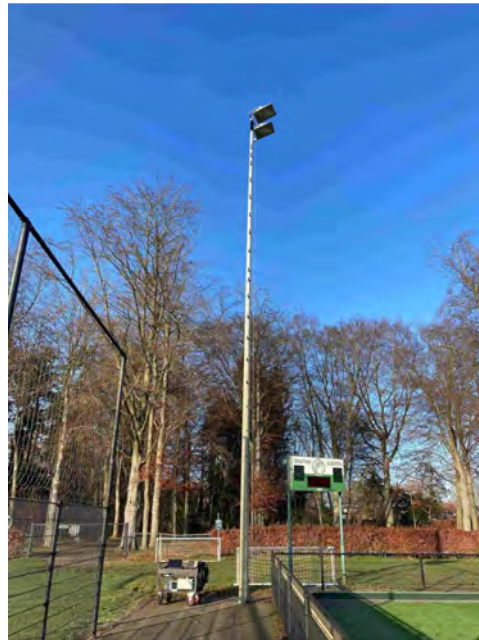
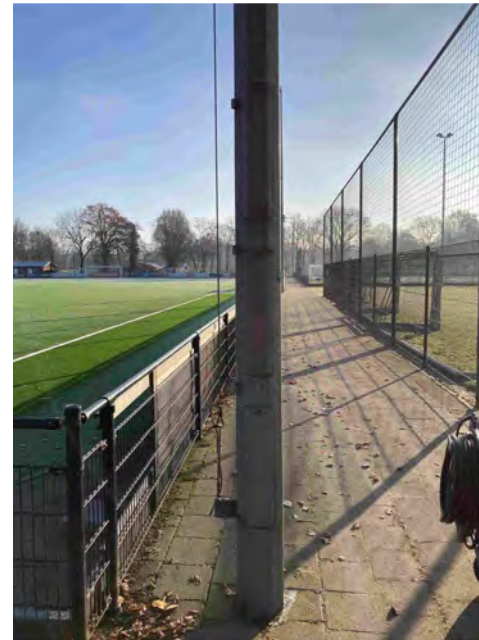
**Mast ID:** 9859  
**Prüftag:** 12.12.2022  
**Plan-Mast-Nr.:** 5  
**Bezirk:** Sportpark Achter 't Slot  
**Ort:** Zeist  
**Strasse:** Hernhuttersingel 1

**Leuchtencode:**  
**Mastart:** Mast 8-eckig  
**Sanieren**  
**Bemerkungen:** - Der Mast ist mit steigeisen verzehen  
- Der Mast hat drei Masttüren, die zweite Tür am 1210 mm und die dretere am 1960mm

**Erdeintritt [mm]:** 460  
**LPH [m]:** 15,1  
**Wandstärke [mm]:** 4,1  
**Umfang / D [mm]:** 800  
**Anbauten:**  
**Ersetzen:**  
**Voraussichtliche Betriebssicherheit bis:** 2028

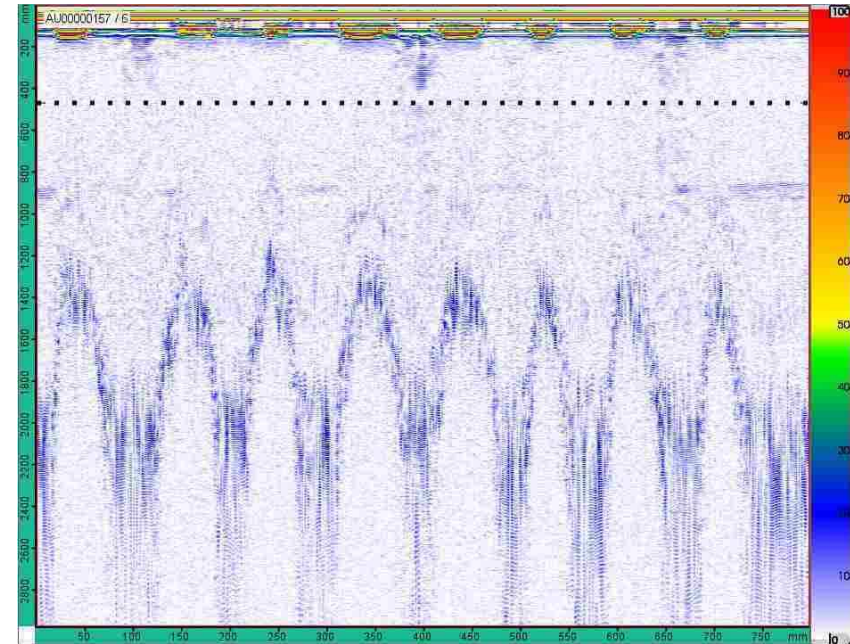
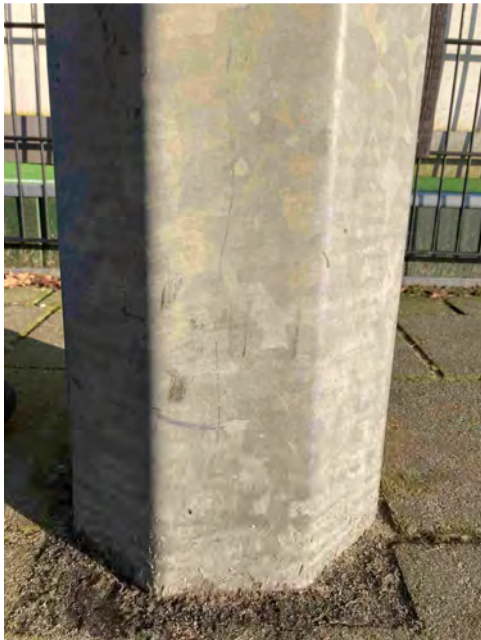
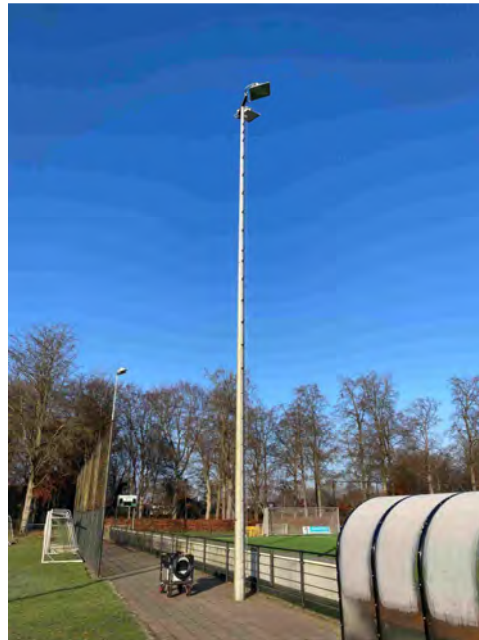
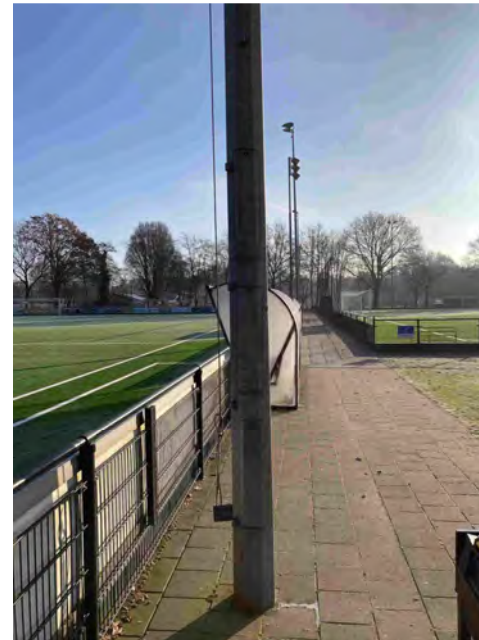
**Mast ID:** 9860  
**Prüftag:** 12.12.2022  
**Plan-Mast-Nr.:** 6  
**Bezirk:** Sportpark Achter 't Slot  
**Ort:** Zeist  
**Strasse:** Hernhuttersingel 1

**Leuchtencode:**  
**Mastart:** Mast 8-eckig  
**Sanieren**  
**Bemerkungen:** - Der Mast ist mit steigeisen verziehen  
- Der Mast hat drei Masttüren, die zweite Tür am 1220 mm und die dritte am 1970mm

**Erdeintritt [mm]:** 470  
**LPH [m]:** 14,9  
**Wandstärke [mm]:** 4  
**Umfang / D [mm]:** 800  
**Anbauten:**  
**Ersetzen:**  
**Voraussichtliche Betriebssicherheit bis:** 2028

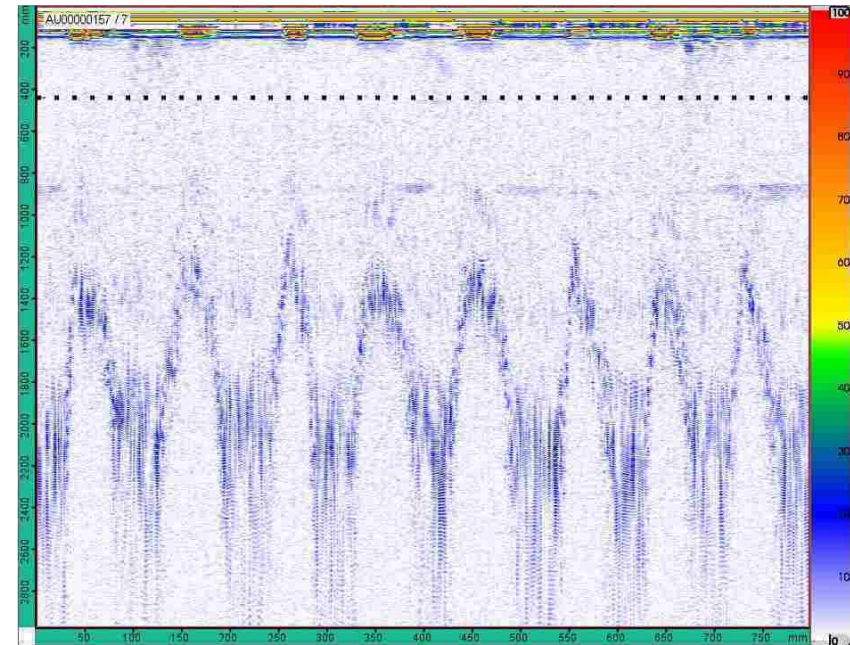
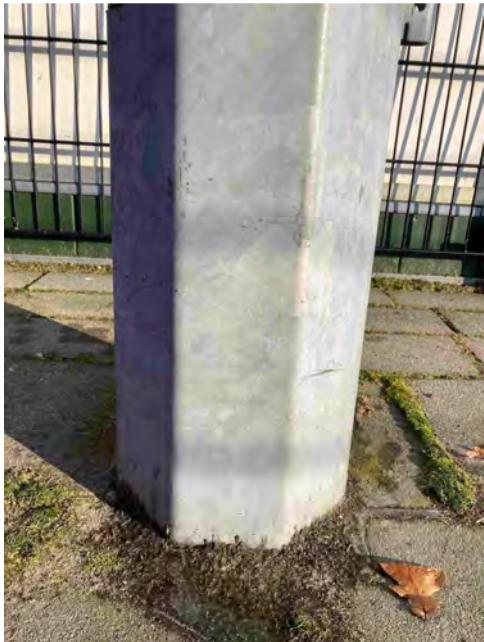
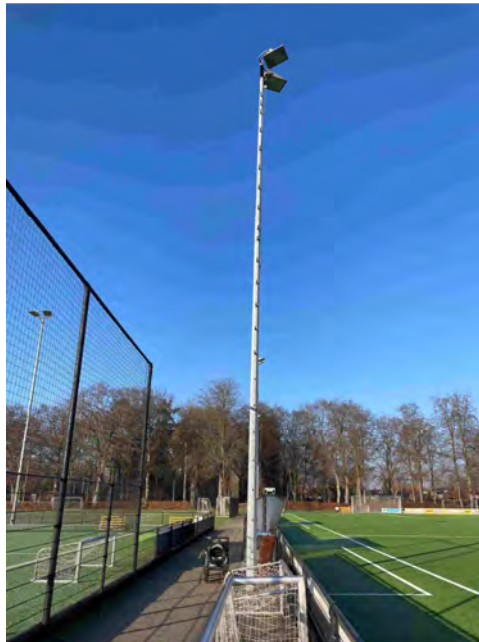
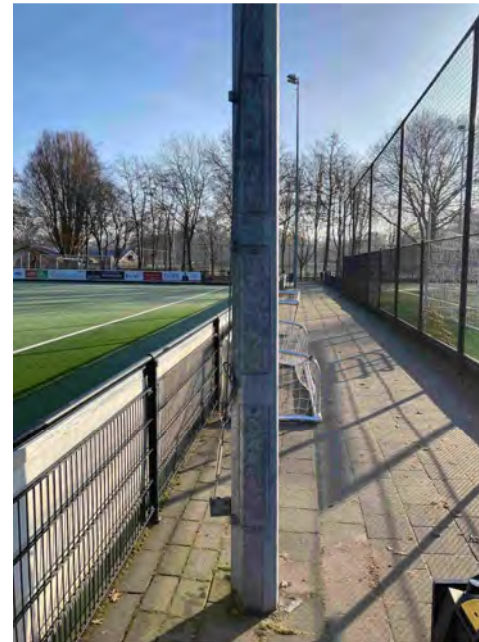
**Mast ID:** 9861  
**Prüftag:** 12.12.2022  
**Plan-Mast-Nr.:** 7  
**Bezirk:** Sportpark Achter 't Slot  
**Ort:** Zeist  
**Strasse:** Hernhuttersingel 1

**Leuchtencode:**  
**Mastart:** Mast 8-eckig  
**Sanieren**  
**Bemerkungen:** - Der Mast ist mit steigeisen verziehen  
- Der Mast hat drei Masttüren, die zweite Tür am 1190 mm und die dritte am 1940mm

**Erdeintritt [mm]:** 440  
**LPH [m]:** 15,1  
**Wandstärke [mm]:** 4,1  
**Umfang / D [mm]:** 800  
**Anbauten:**  
**Ersetzen:**  
**Voraussichtliche Betriebssicherheit bis:** 2028

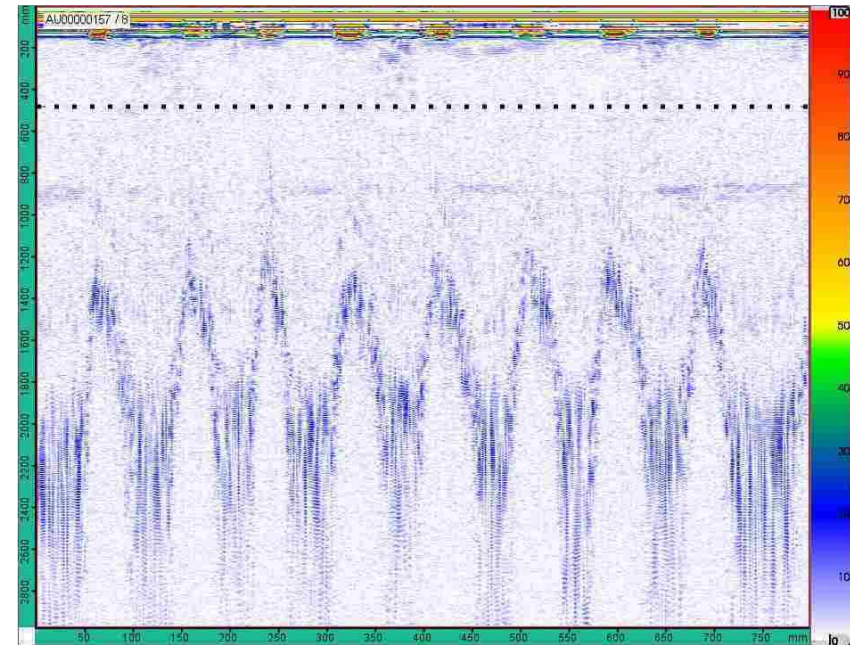
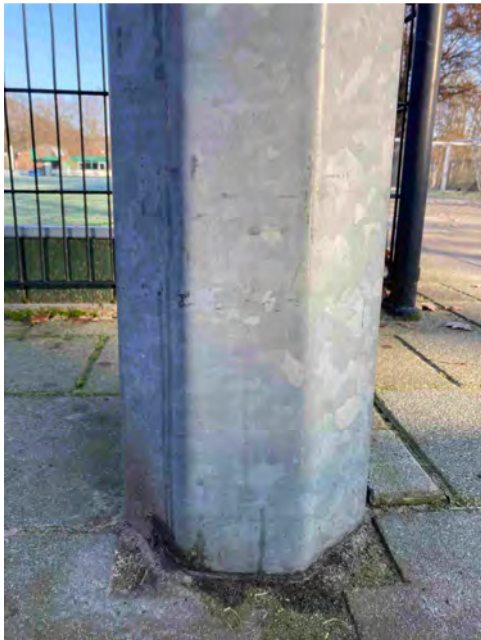
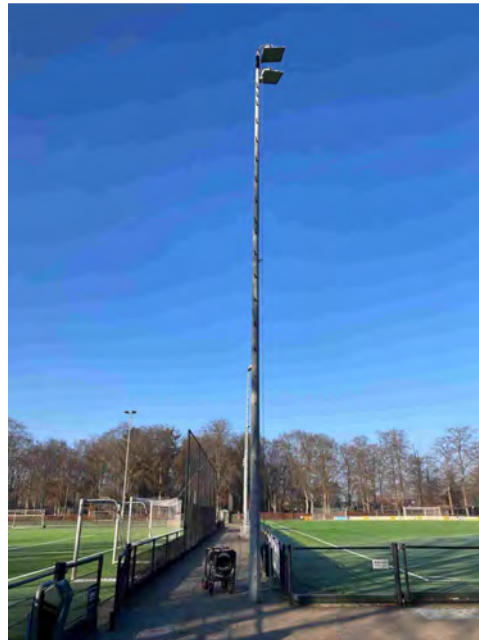
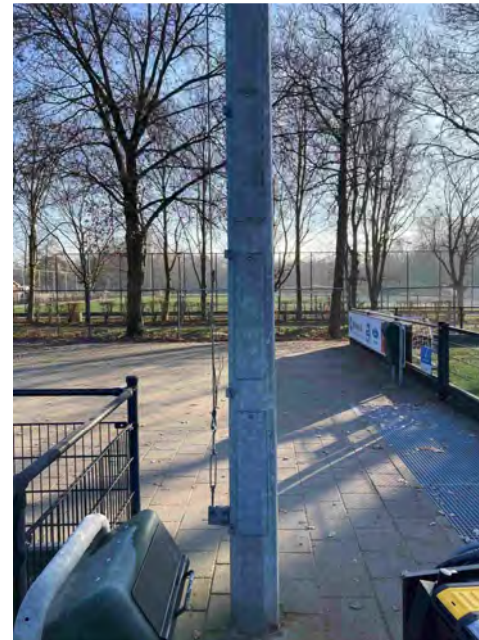
**Mast ID:** 9862  
**Prüftag:** 12.12.2022  
**Plan-Mast-Nr.:** 8  
**Bezirk:** Sportpark Achter 't Slot  
**Ort:** Zeist  
**Strasse:** Hernhuttersingel 1

**Leuchtencode:**  
**Mastart:** Mast 8-eckig  
**Sanieren**  
**Bemerkungen:** - Der Mast ist mit steigeisen verzehen  
- Der Mast hat drei Masttüren, die zweite Tür am 1230 mm und die dritte am 1980mm

**Erdeintritt [mm]:** 480  
**LPH [m]:** 15,2  
**Wandstärke [mm]:** 4  
**Umfang / D [mm]:** 800  
**Anbauten:**  
**Ersetzen:**  
**Voraussichtliche Betriebssicherheit bis:** 2028

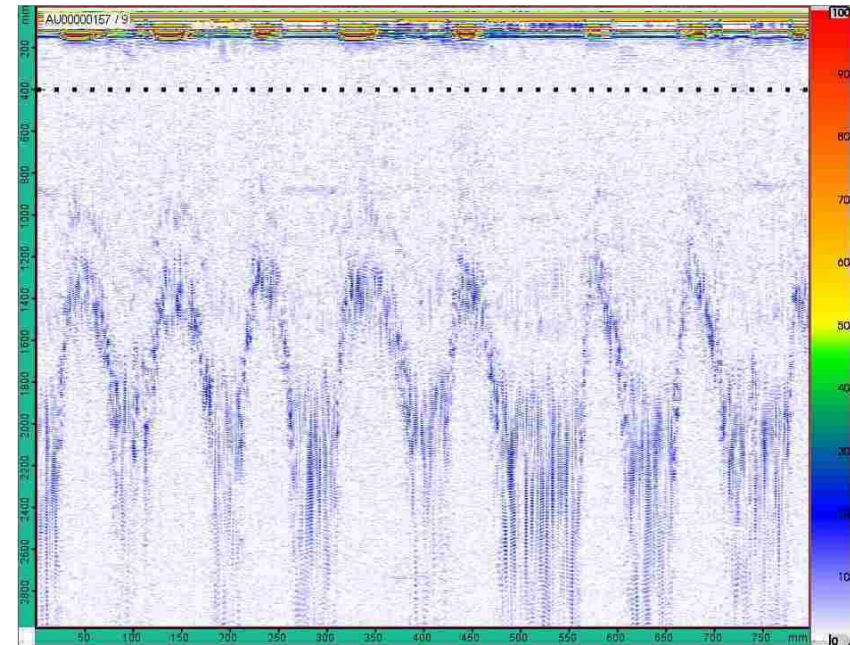
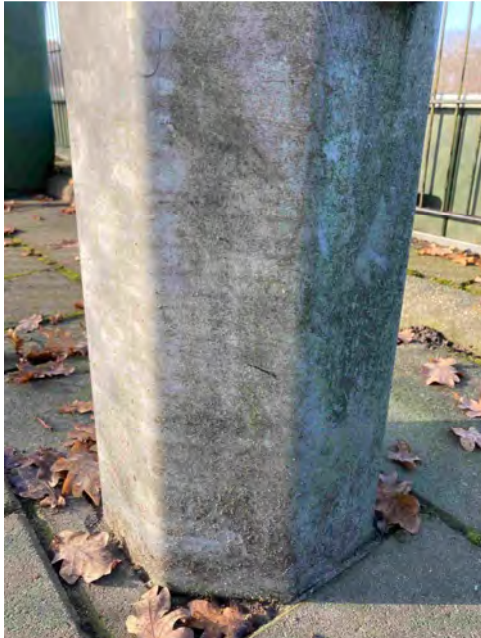
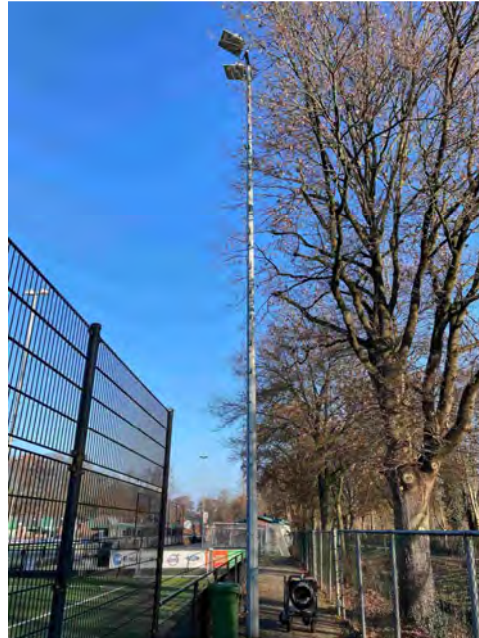
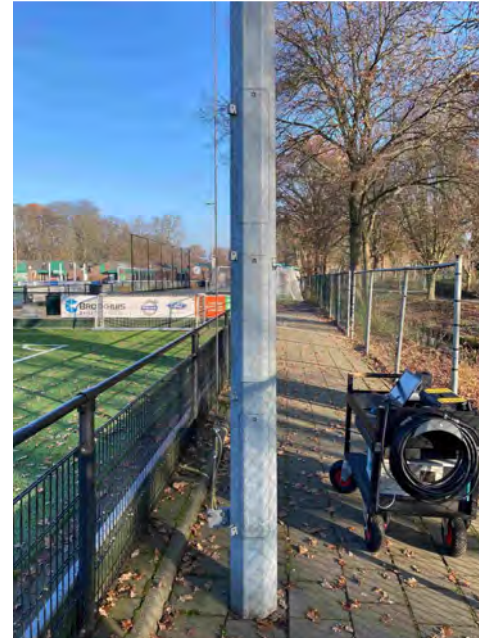
| <b>Mast ID:</b> | 9863 | <b>Erdeintritt [mm]:</b> | 400 |

- Der Mast ist mit steigeisen verzehen
- Der Mast hat drei Masttüren, die zweite Tür am 1150mm und die dritte am 1900mm

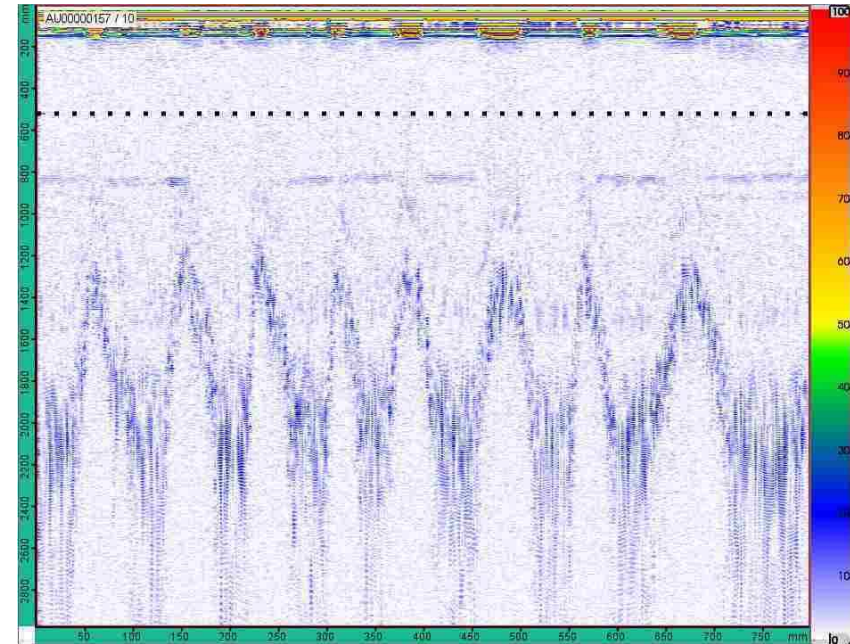
| <b>Mast ID:</b> | 9864 | <b>Erdeintritt [mm]:</b> | 570 |

- Der Mast ist mit steigeisen verzehen
- Der Mast hat drei Masttüren, die zweite Tür am 1320 mm und die dritte am 2070mm

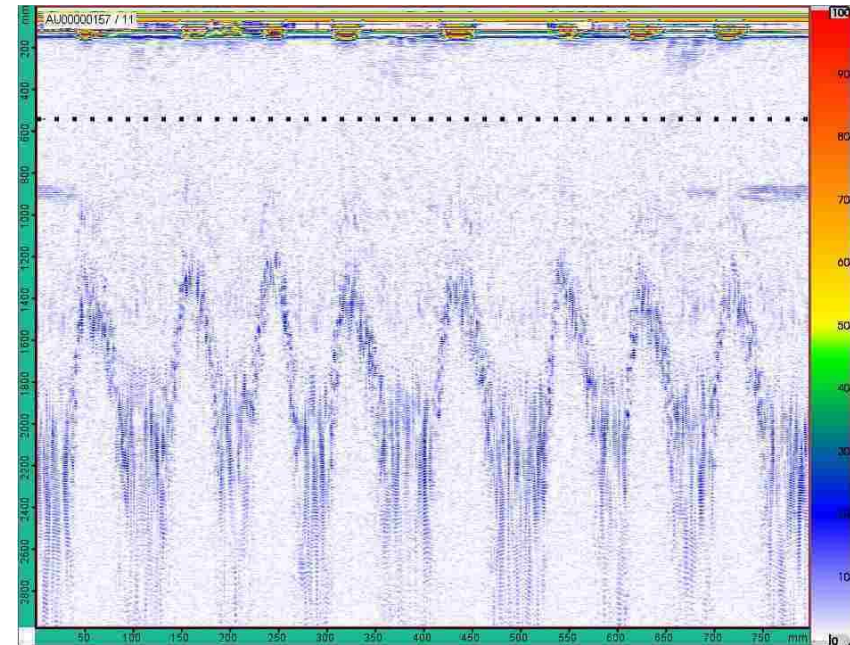
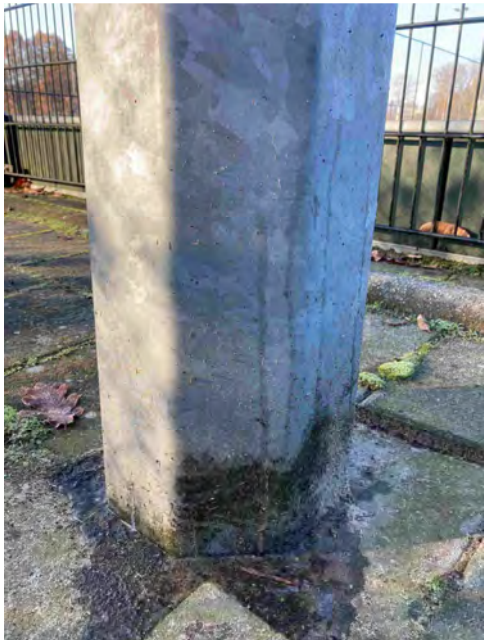
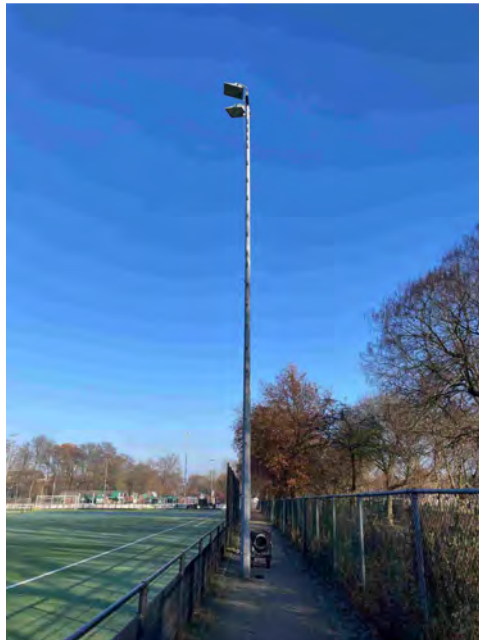
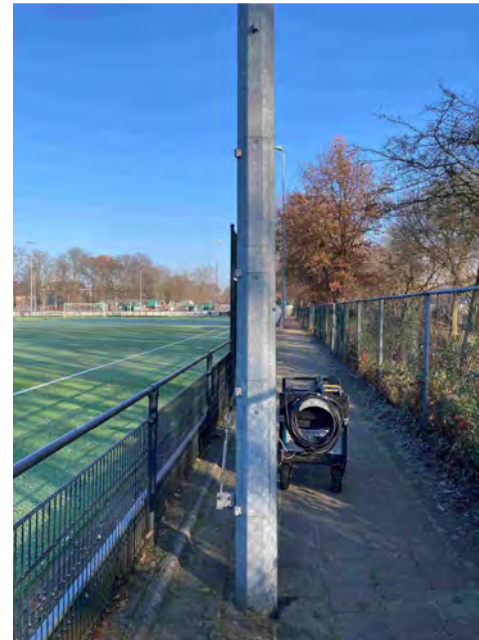
**Mast ID:** 9865  
**Prüftag:** 12.12.2022  
**Plan-Mast-Nr.:** 11  
**Bezirk:** Sportpark Achter 't Slot  
**Ort:** Zeist  
**Strasse:** Hernhuttersingel 1

**Leuchtencode:**  
**Mastart:** Mast 8-eckig  
**Sanieren**  
**Bemerkungen:** - Der Mast ist mit steigeisen verzehen  
- Der Mast hat drei Masttüren, die zweite Tür am 1290 mm und die dritte am 2030mm

**Erdeintritt [mm]:** 540  
**LPH [m]:** 15,3  
**Wandstärke [mm]:** 4,1  
**Umfang / D [mm]:** 800  
**Anbauten:**  
**Ersetzen:**  
**Voraussichtliche Betriebssicherheit bis:** 2028

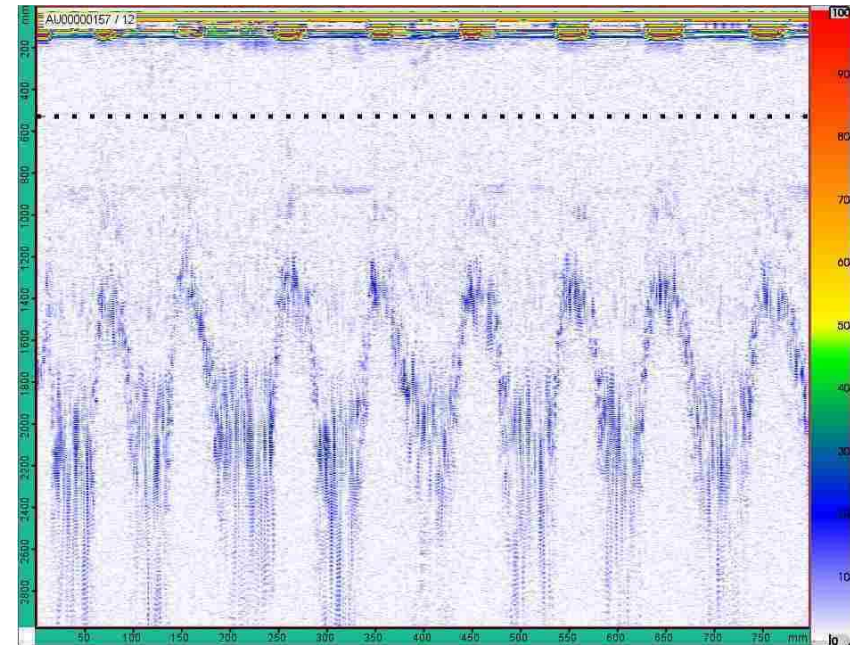
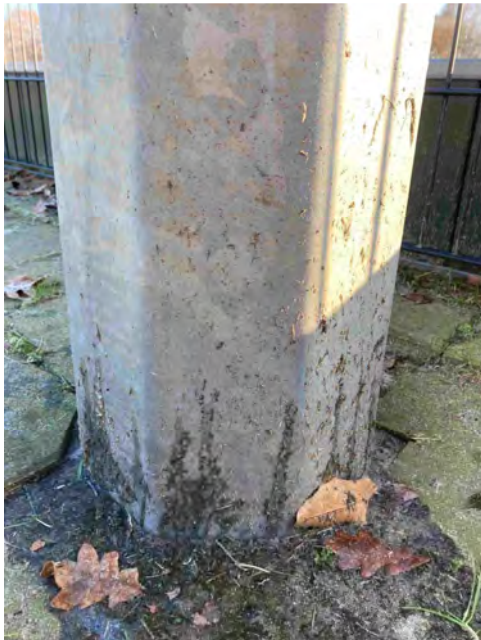
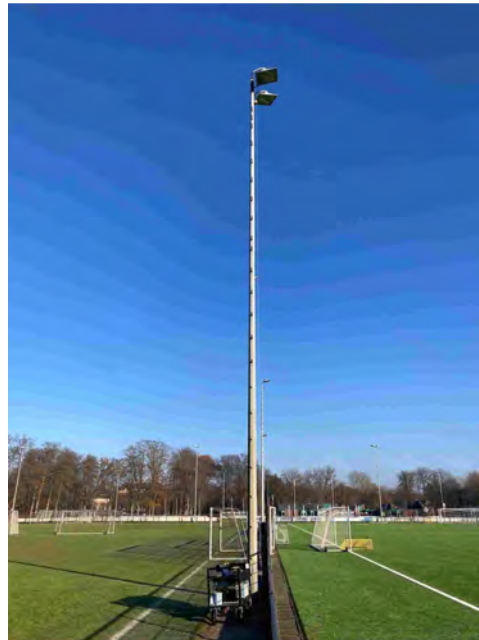
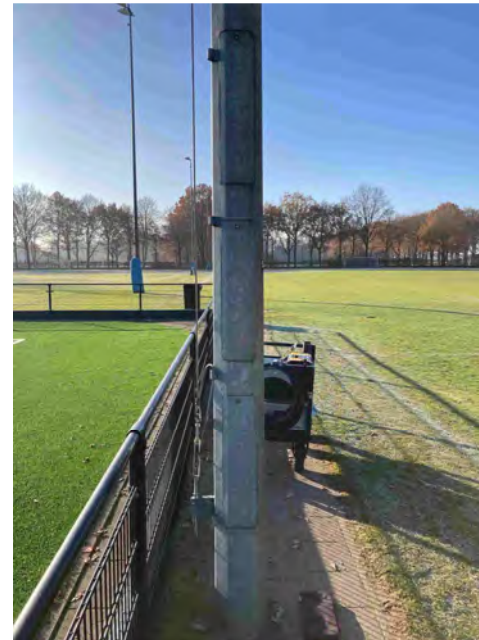
**Mast ID:** 9866  
**Prüftag:** 12.12.2022  
**Plan-Mast-Nr.:** 12  
**Bezirk:** Sportpark Achter 't Slot  
**Ort:** Zeist  
**Strasse:** Hernhuttersingel 1

**Leuchtencode:**  
**Mastart:** Mast 8-eckig  
**Sanieren**  
**Bemerkungen:** - Der Mast ist mit steigeisen verzehen  
- Der Mast hat drei Masttüren, die zweite Tür am 1280 mm und die dritte am 2030mm

**Erdeintritt [mm]:** 530  
**LPH [m]:** 15,2  
**Wandstärke [mm]:** 402  
**Umfang / D [mm]:** 800  
**Anbauten:**  
**Ersetzen:**  
**Voraussichtliche Betriebssicherheit bis:** 2028

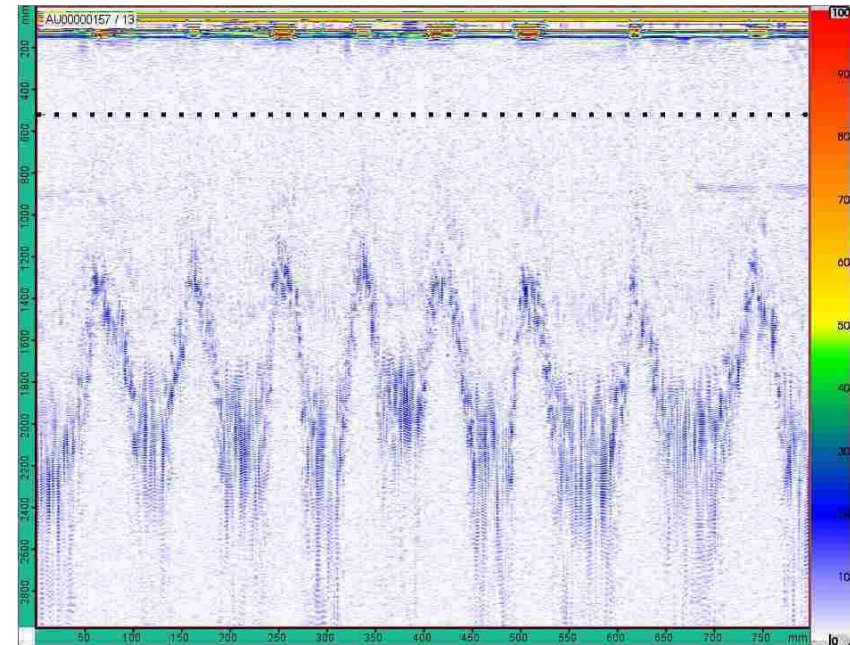
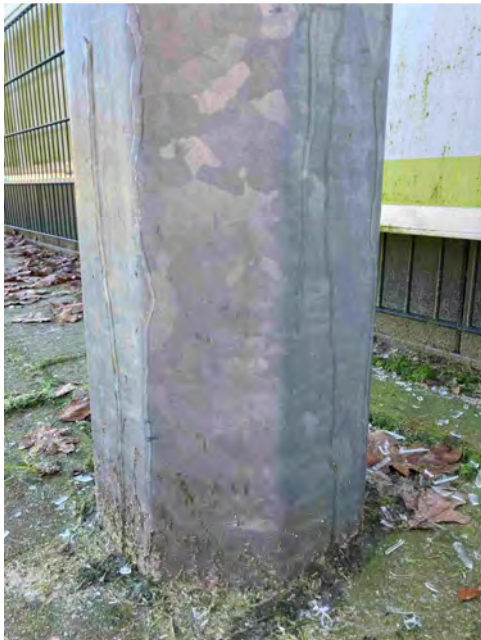
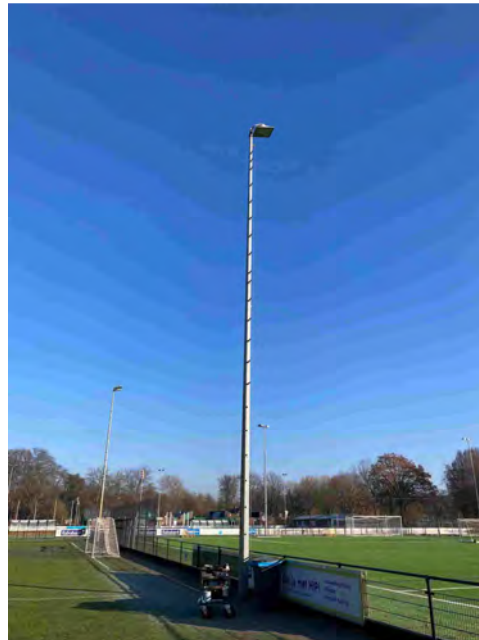
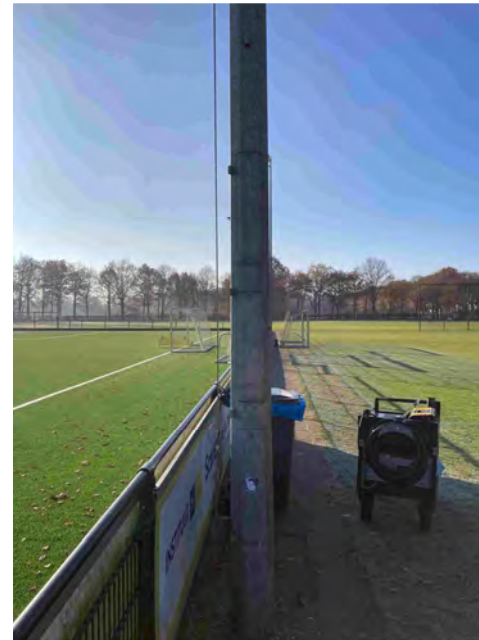
**Mast ID:** 9867  
**Prüftag:** 12.12.2022  
**Plan-Mast-Nr.:** 13  
**Bezirk:** Sportpark Achter 't Slot  
**Ort:** Zeist  
**Strasse:** Hernhuttersingel 1

**Leuchtcodes:**  
**Mastart:** Mast 8-eckig  
**Sanieren**  
**Bemerkungen:** - Der Mast ist mit steigeisen verziehen  
- Der Mast hat drei Masttüren, die zweite Tür am 1260 mm und die dritte am 2010mm

**Erdeintritt [mm]:** 520  
**LPH [m]:** 15,3  
**Wandstärke [mm]:** 4,1  
**Umfang / D [mm]:** 800  
**Anbauten:**  
**Ersetzen:**  
**Voraussichtliche Betriebssicherheit bis:** 2028

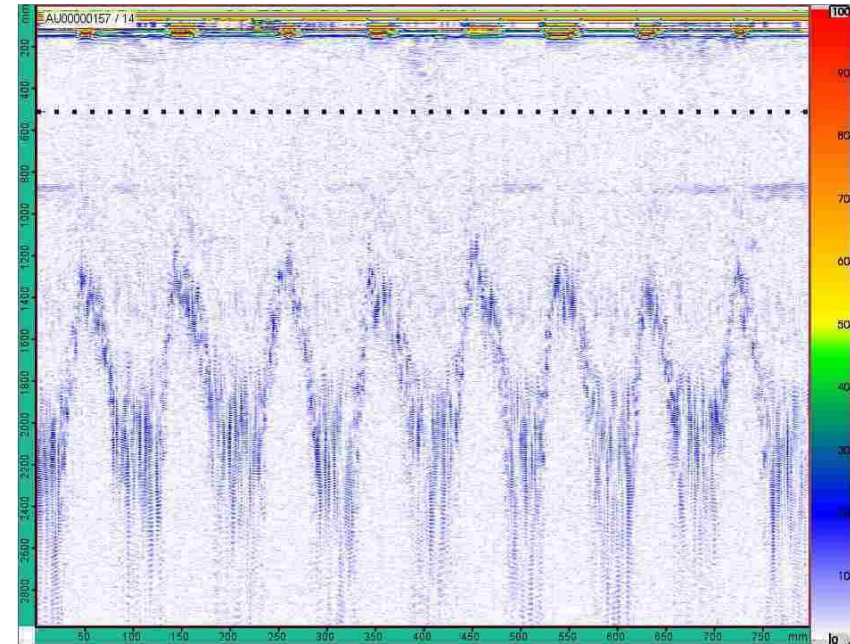
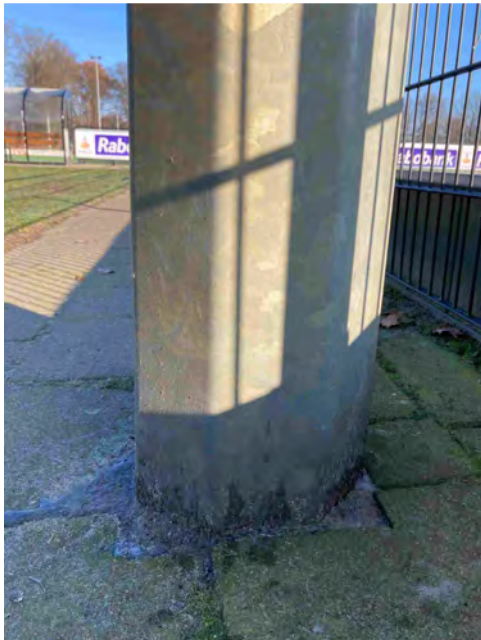
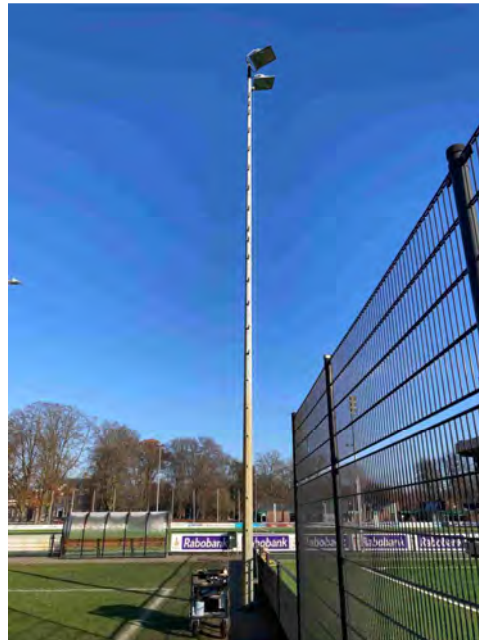
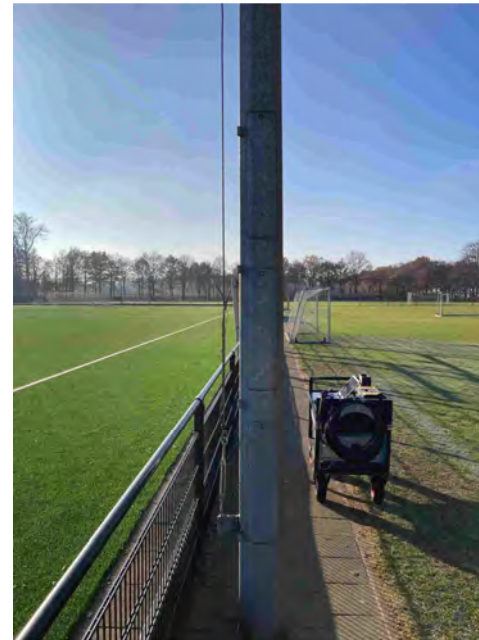
| <b>Mast ID:</b> | 9868 | <b>Erdeintritt [mm]:</b> | 510 |

- Der Mast ist mit steigeisen verzehen
- Der Mast hat drei Masttüren, die zweite Tür am 1260 mm und die dritte am 2010mm
