# Sportpark Den Dolder

## Rapport mastmetingen

1272201-04

24 januari 2023

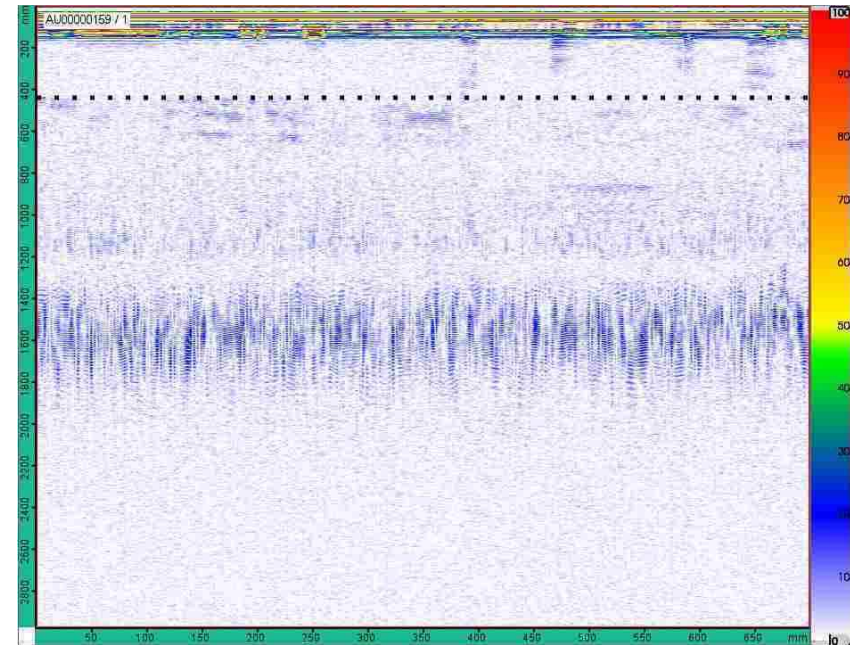
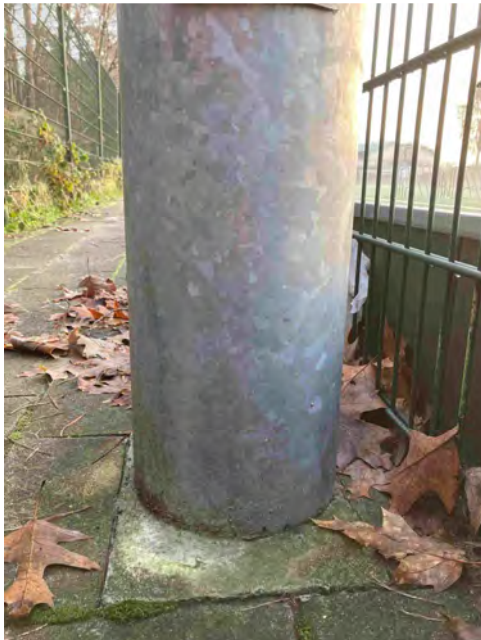
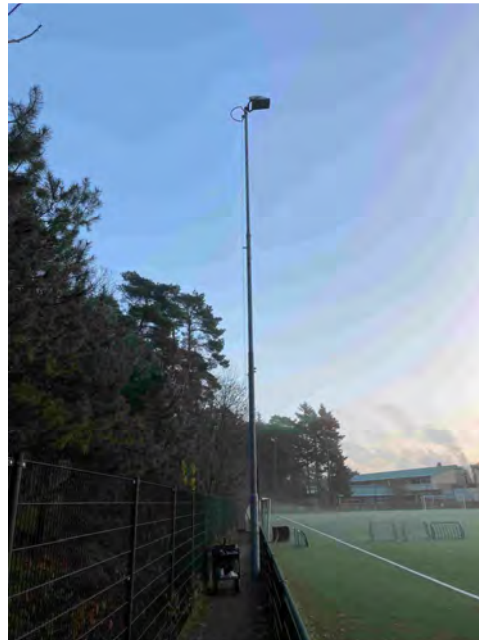
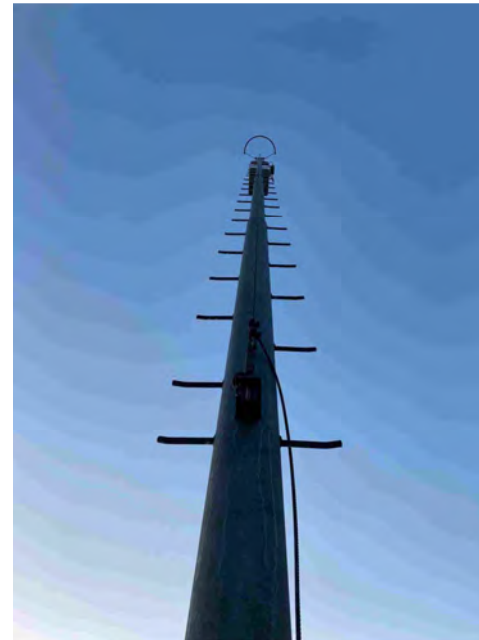
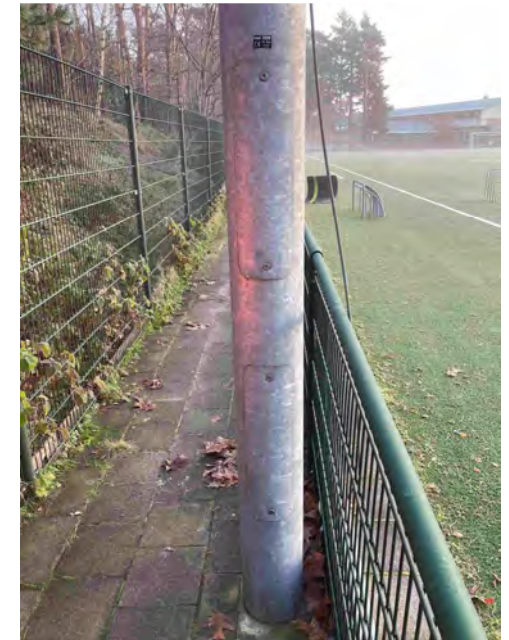
| <b>Mast ID:</b> | 9881 | <b>Erdeintritt [mm]:</b> | 440 |

| | | <b>Voraussichtliche Betriebssicherheit bis:</b> | 2028 |

- Der Mast ist mit steigeisen verzehen
- Der Mast hat zwei Masttüren, die zweite Tür am 1240 mm

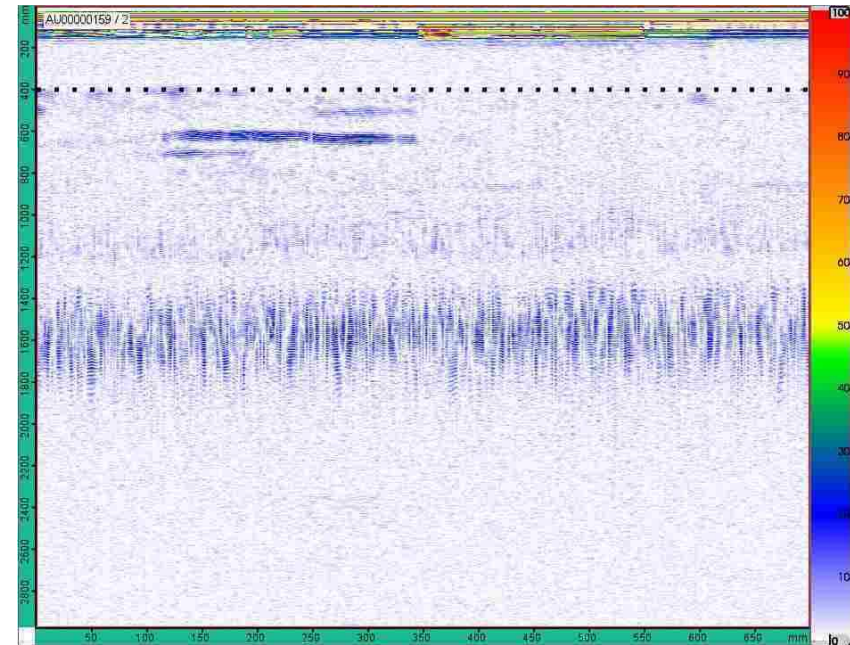
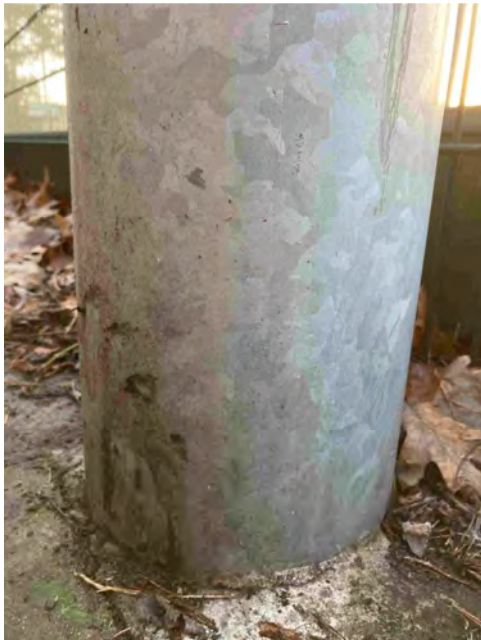
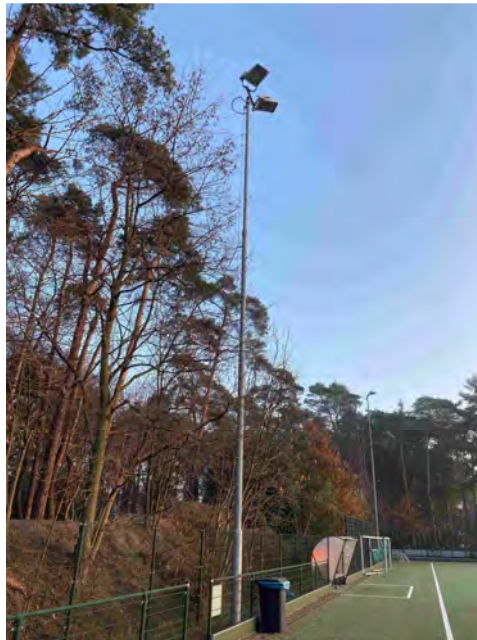
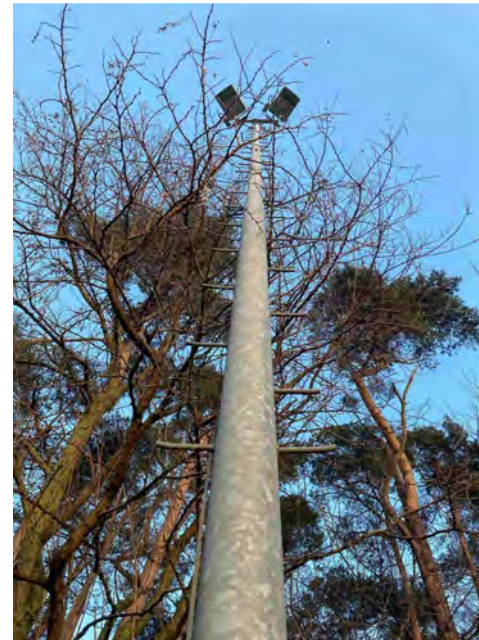
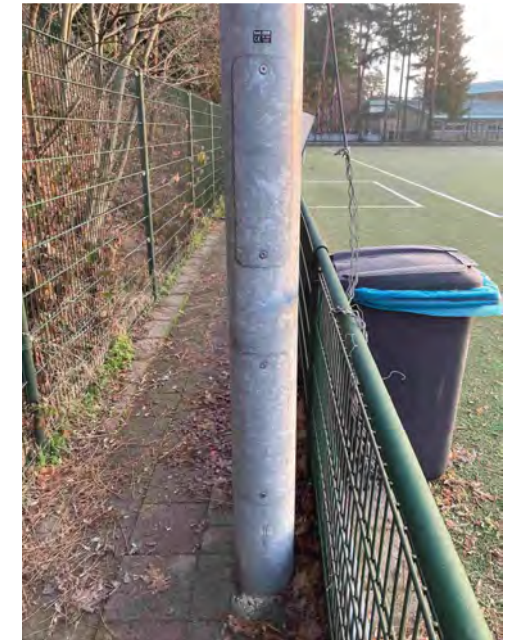
**Prüfauftrag:** AU00000159  
**Kunde:** Sweco Nederland Municipality Zeist  
**PLZ:** 3732  
**Ort:** HM De Bilt  
**Mast ID:** 9882  
**Prüftag:** 09.12.2022  
**Plan-Mast-Nr.:** 2  
**Bezirk:** Sportpark Den Dolder  
**Ort:** Zeist  
**Strasse:** Willem Arntszlaan 96

- Der Mast ist mit steigeisen verzehen
- Der Mast hat zwei Masttüren, die zweite Tür am 1240 mm

**Erdeintritt [mm]:** 400  
**LPH [m]:** 15,3  
**Wandstärke [mm]:** 4  
**Umfang / D [mm]:** 700  
**Anbauten:**  
**Ersetzen:**  
**Voraussichtliche Betriebssicherheit bis:** 2028

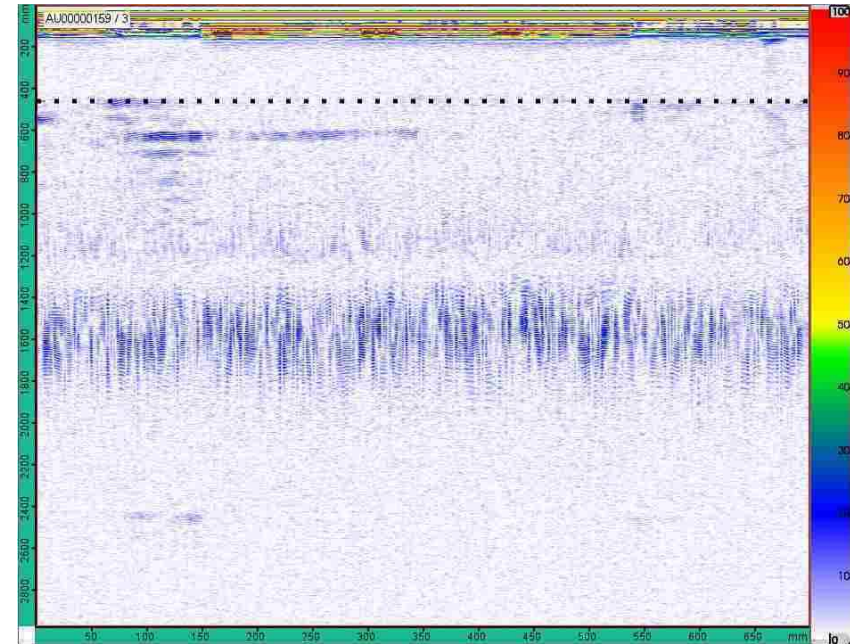
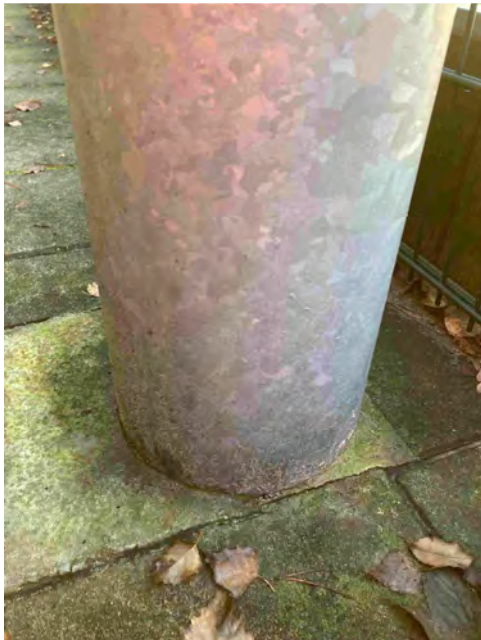
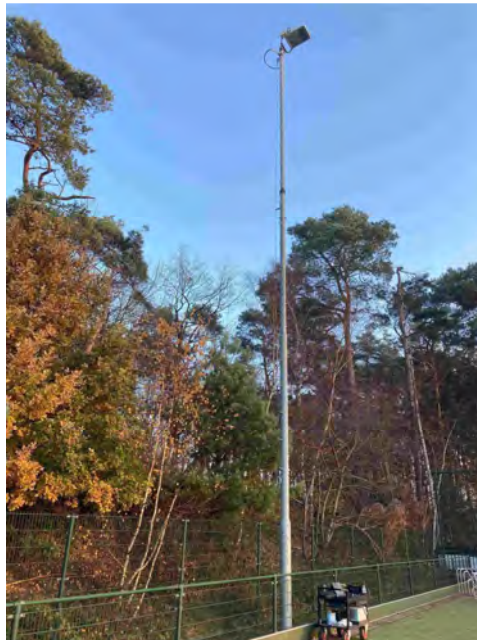
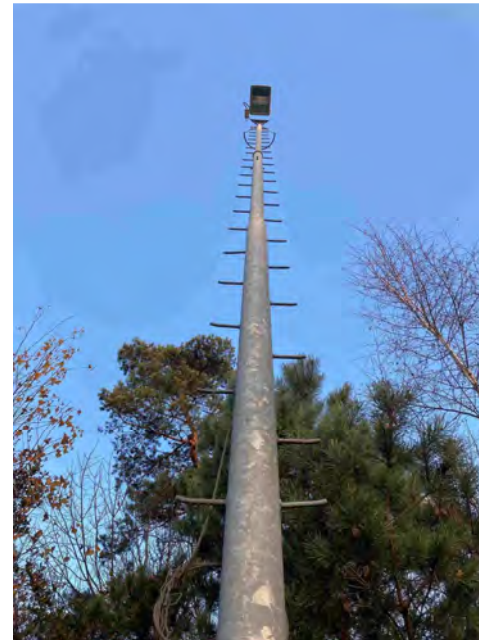
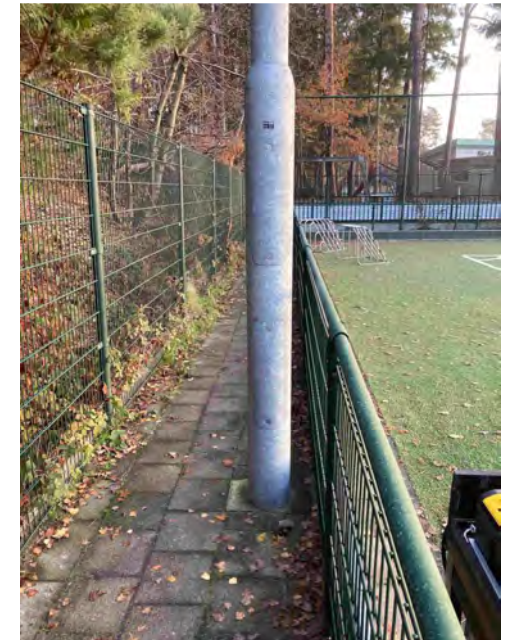
| <b>Mast ID:</b> | 9883 | <b>Erdeintritt [mm]:</b> | 460 |

| | | <b>Voraussichtliche Betriebssicherheit bis:</b> | 2028 |

- Der Mast ist mit steigeisen verzehen
- Der Mast hat zwei Masttüren, die zweite Tür am 1270 mm

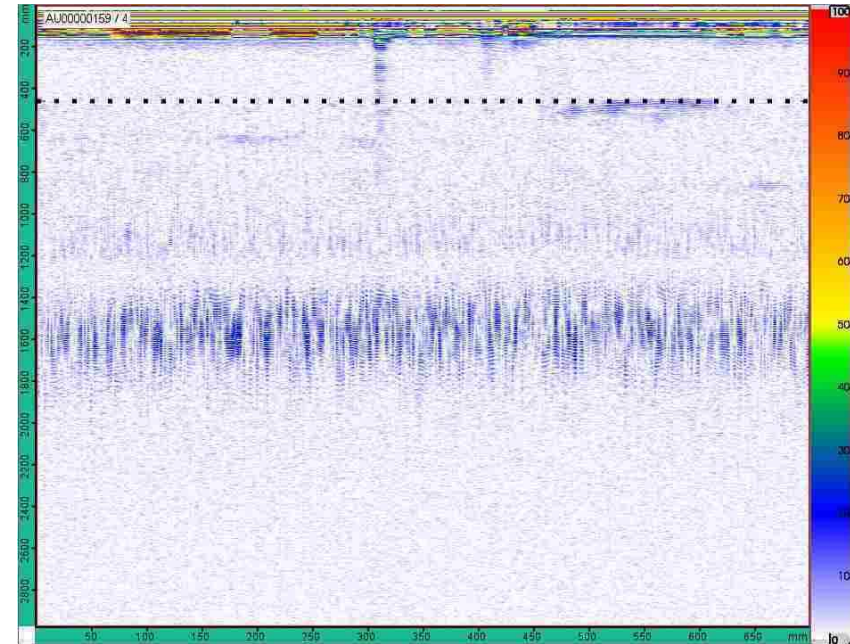
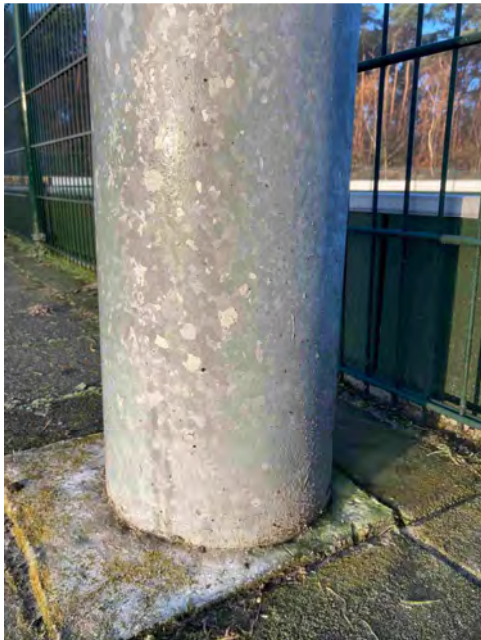
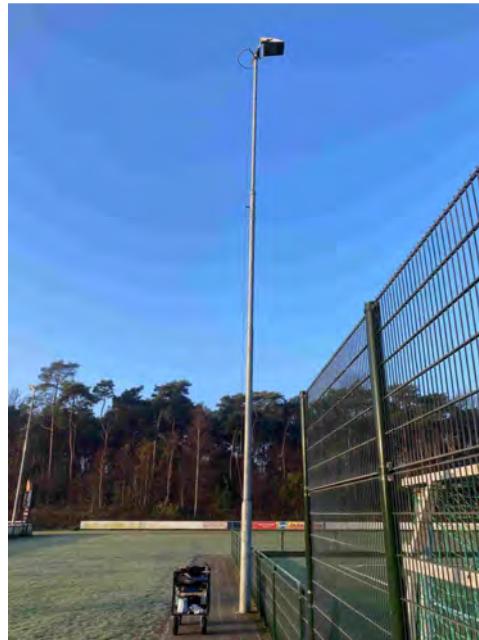
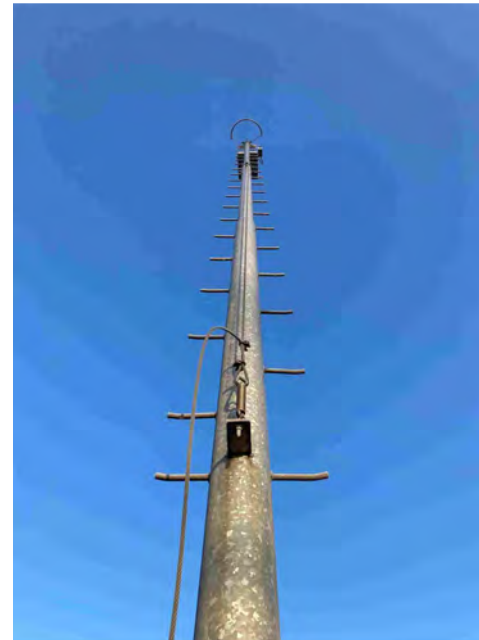
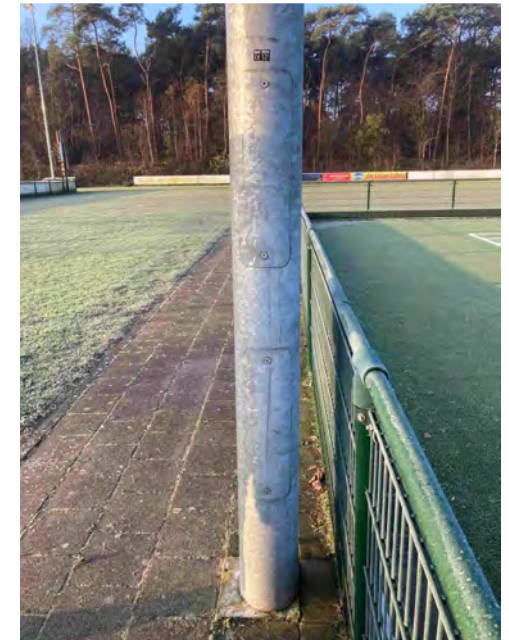
| <b>Mast ID:</b> 9884 | <b>Erdeintritt [mm]:</b> 460 |

| | <b>Voraussichtliche Betriebssicherheit bis:</b> 2028 |

- Der Mast ist mit steigeisen verzehen
- Der Mast hat zwei Masttüren, die zweite Tür am 1260 mm

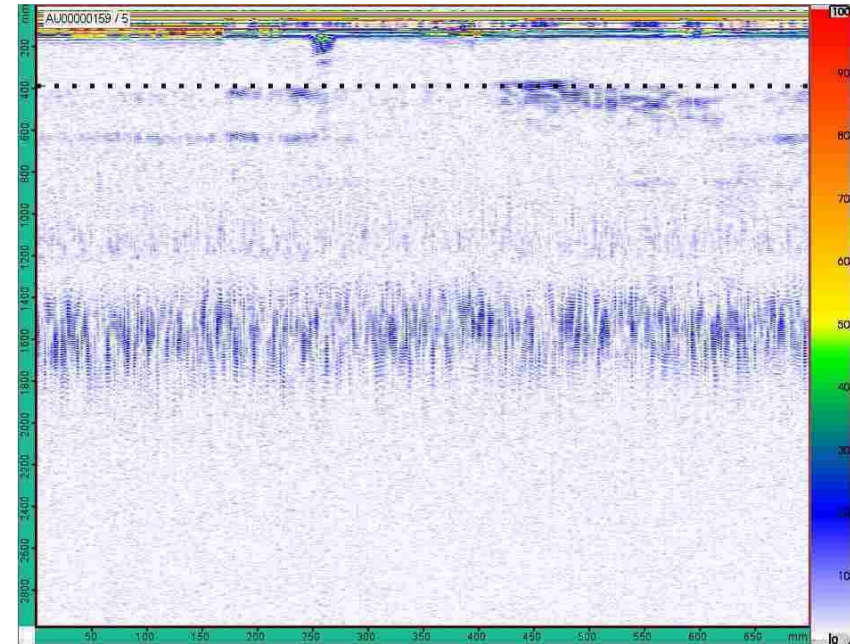
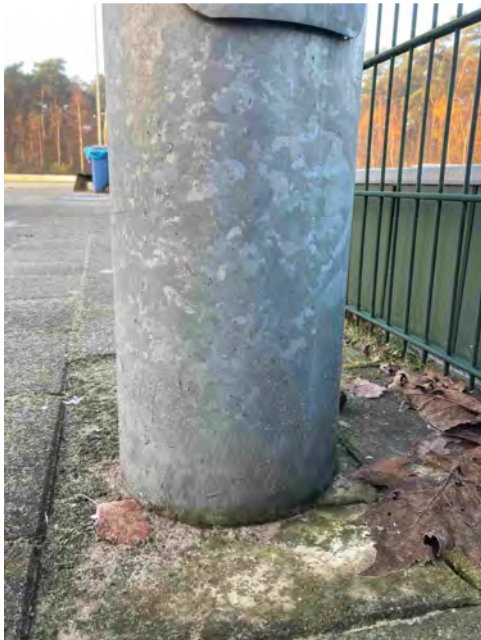
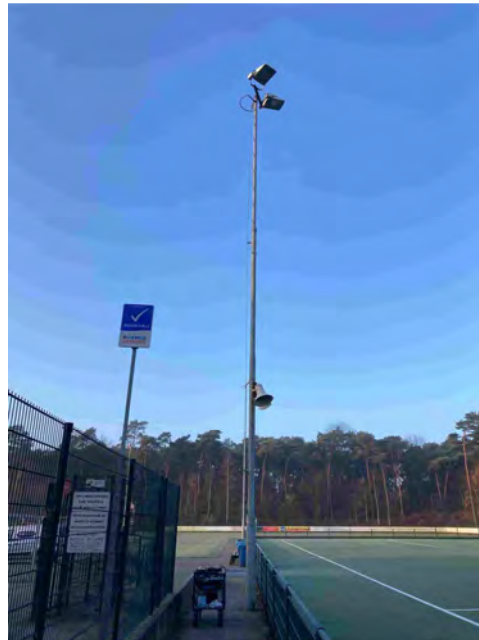
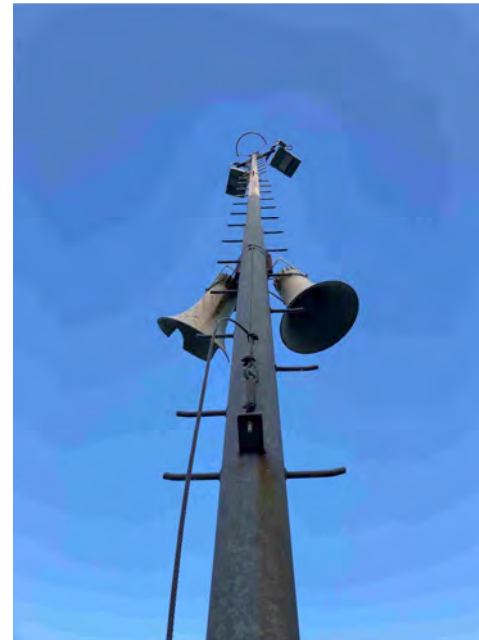
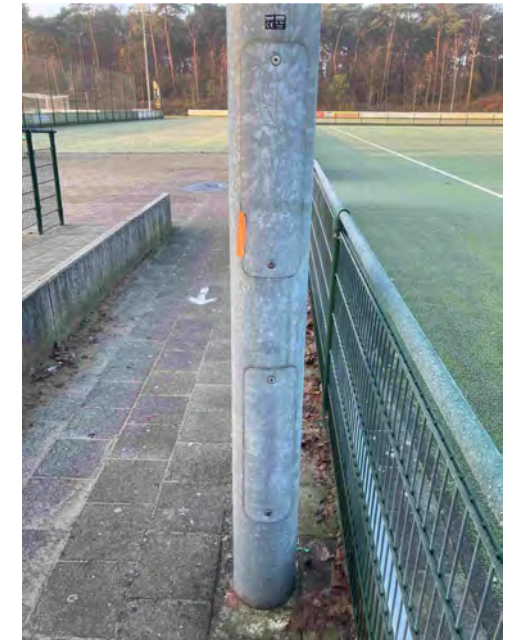
**Prüfauftrag:** AU00000159  
**Kunde:** Sweco Nederland Municipality Zeist  
**PLZ:** 3732  
**Ort:** HM De Bilt  
**Mast ID:** 9885  
**Prüftag:** 09.12.2022  
**Plan-Mast-Nr.:** 5  
**Bezirk:** Sportpark Den Dolder  
**Ort:** Zeist  
**Strasse:** Willem Arntszlaan 96

**Erdeintritt [mm]:** 390  
**LPH [m]:** 15,3  
**Wandstärke [mm]:** 4  
**Umfang / D [mm]:** 700  
**Anbauten:** 2  
**Ersetzen:**  
**Voraussichtliche Betriebssicherheit bis:** 2028

- Der Mast ist mit steigeisen verzehen
- Der Mast hat zwei Masttüren, die zweite Tür am 1190 mm

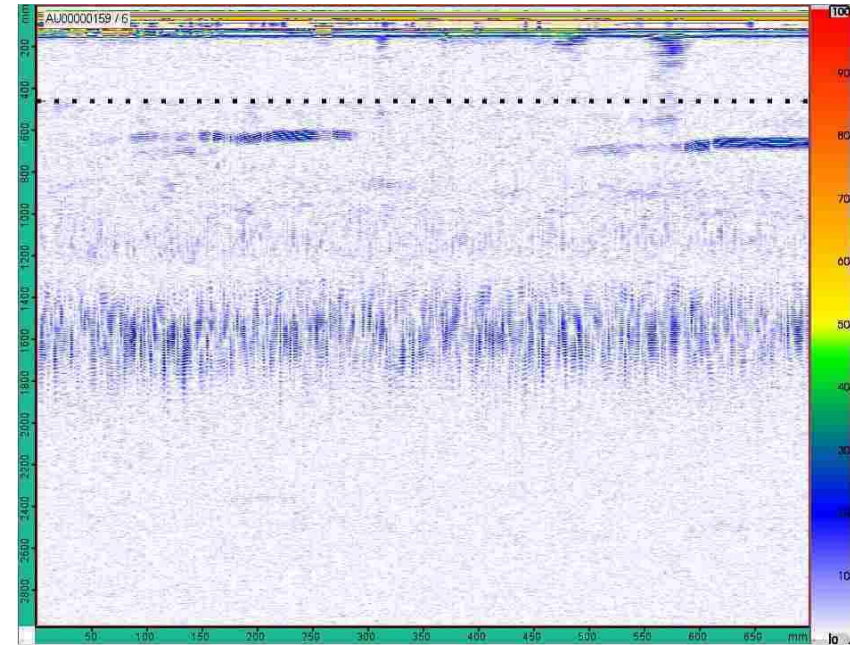
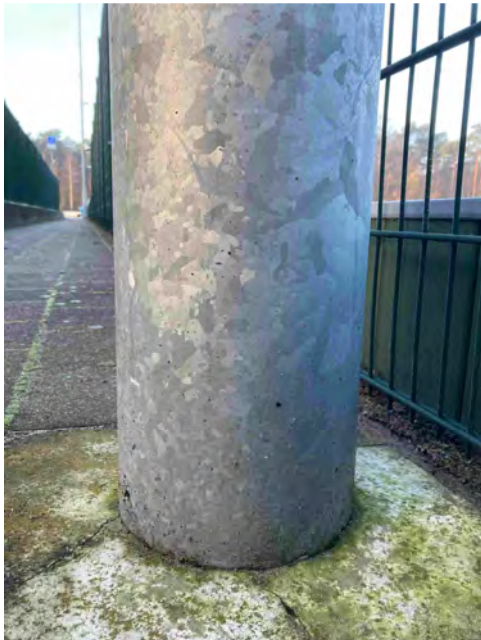
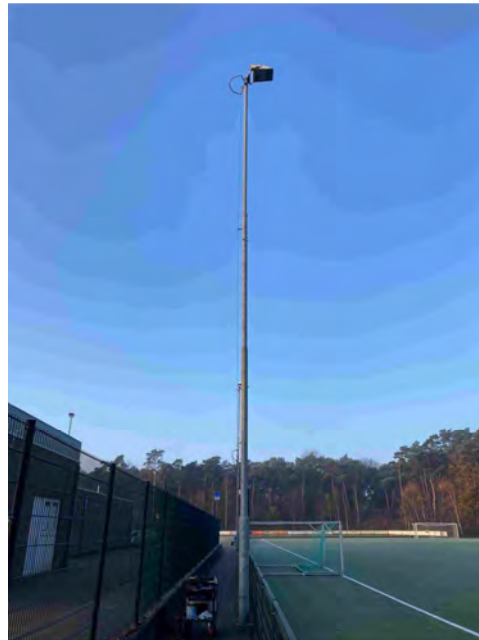
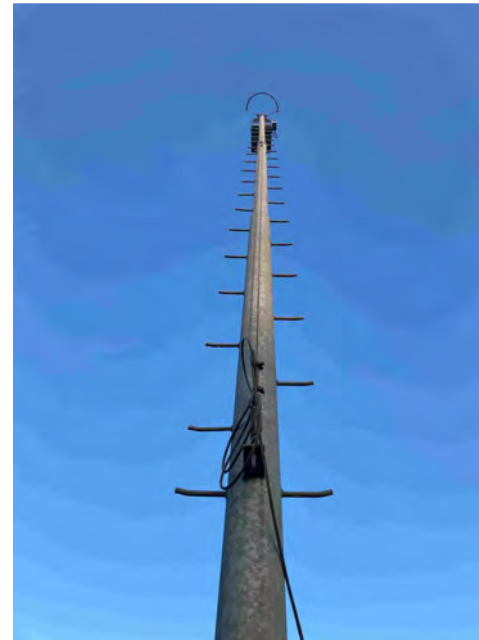
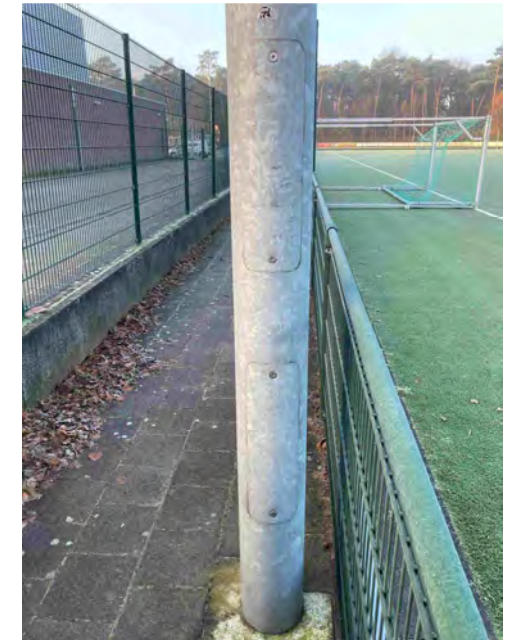
| <b>Mast ID:</b> | 9886 | <b>Erdeintritt [mm]:</b> | 460 |

| | | <b>Voraussichtliche Betriebssicherheit bis:</b> | 2028 |

- Der Mast ist mit steigeisen verzehen
- Der Mast hat zwei Masttüren, die zweite Tür am 1260 mm

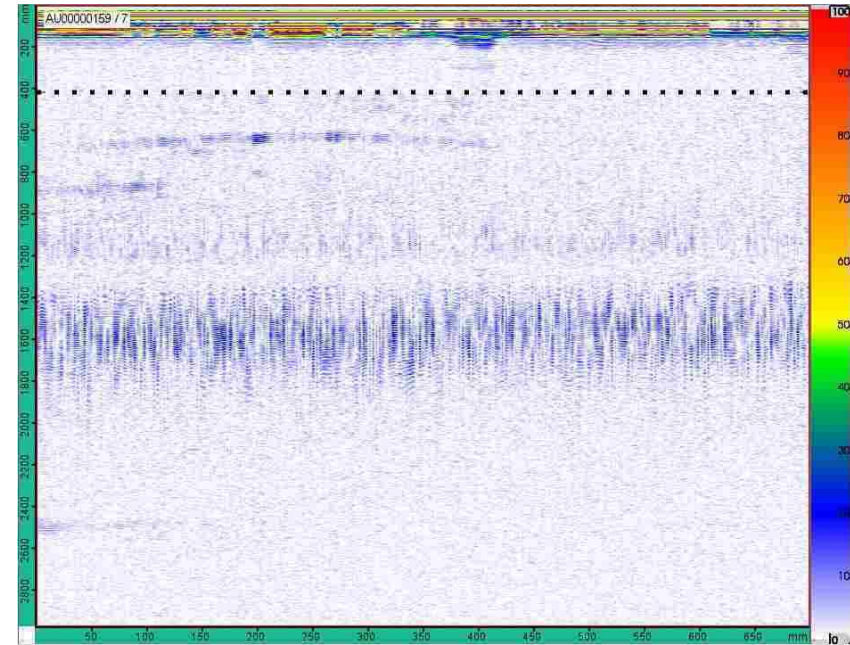
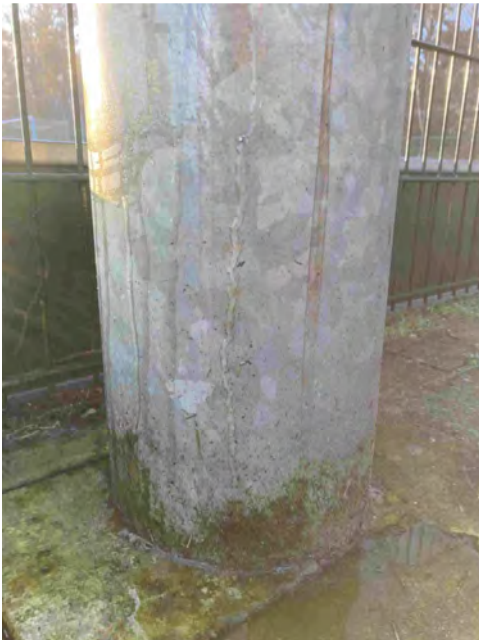
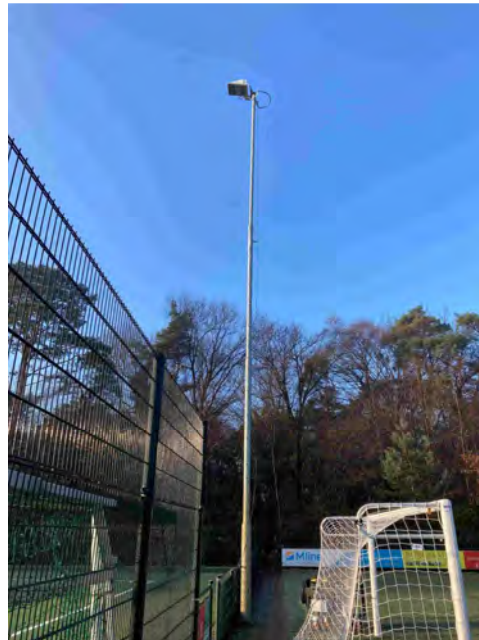
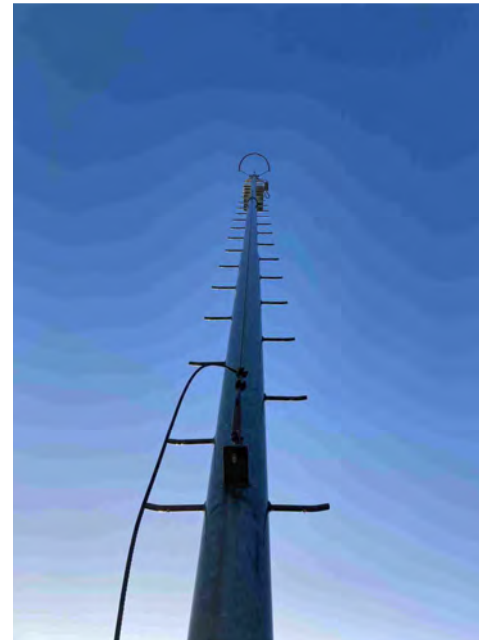
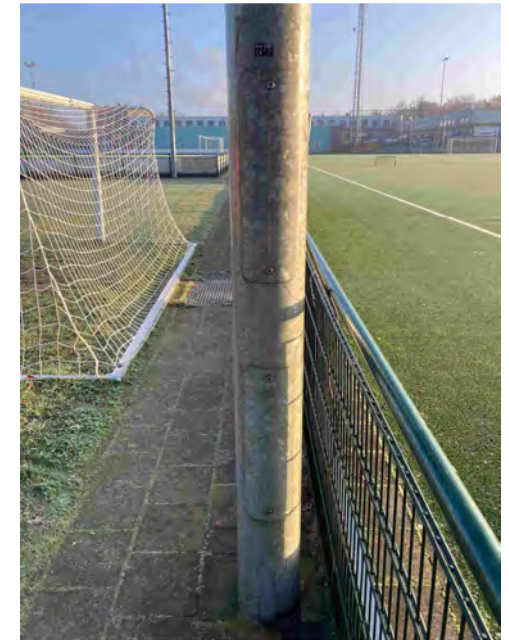
| <b>Mast ID:</b> 9887 | <b>Erdeintritt [mm]:</b> 420 |

| | <b>Voraussichtliche Betriebssicherheit bis:</b> 2028 |

- Der Mast ist mit steigeisen verzehen
- Der Mast hat zwei Masttüren, die zweite Tür am 1210 mm

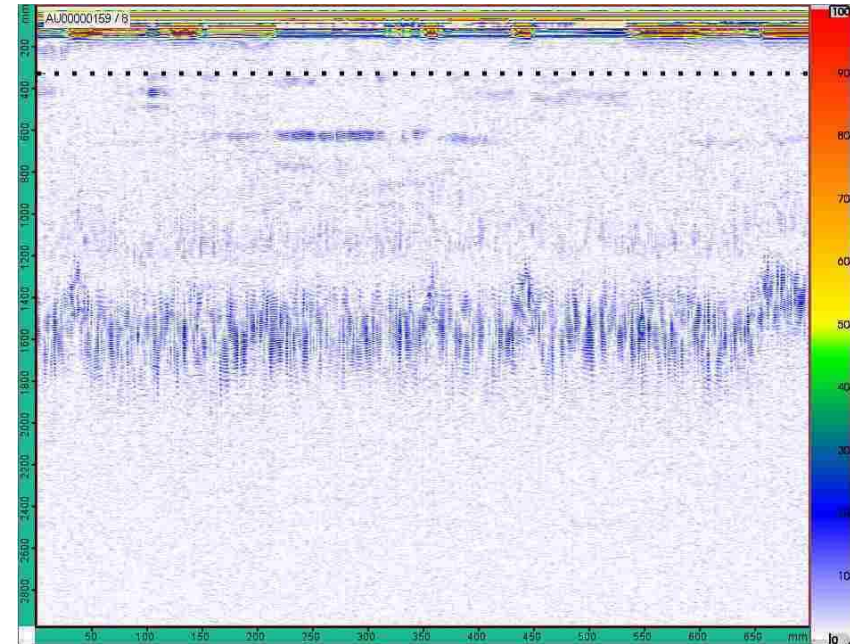
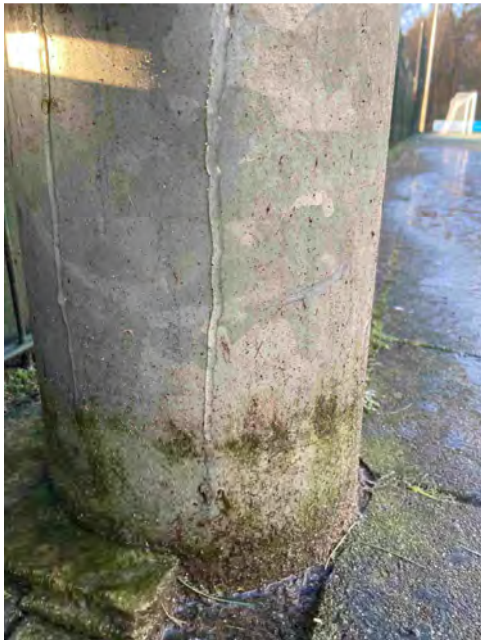
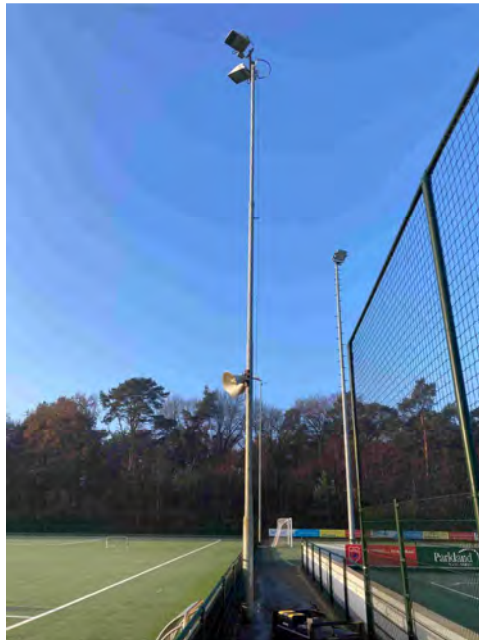
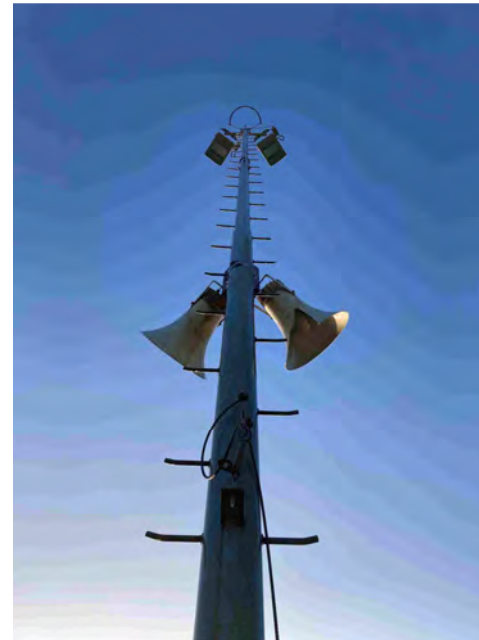
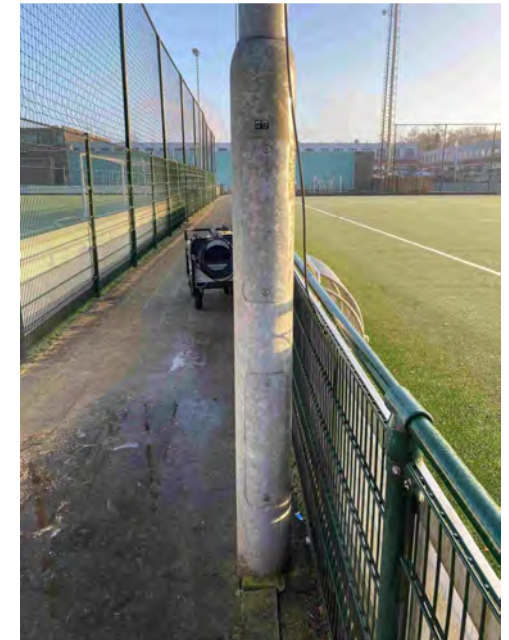
**Prüfauftrag:** AU00000159  
**Kunde:** Sweco Nederland Municipality Zeist  
**PLZ:** 3732  
**Ort:** HM De Bilt  
**Mast ID:** 9888  
**Prüftag:** 09.12.2022  
**Plan-Mast-Nr.:** 8  
**Bezirk:** Sportpark Den Dolder  
**Ort:** Zeist  
**Strasse:** Willem Arntszlaan 96

**Bemerkungen:** - Der Mast ist mit steigeisen verzehen  
- Der Mast hat zwei Masttüren, die zweite Tür am 1130 mm

**Erdeintritt [mm]:** 330  
**LPH [m]:** 15,2  
**Wandstärke [mm]:** 4  
**Umfang / D [mm]:** 700  
**Anbauten:** 2  
**Ersetzen:**  
**Voraussichtliche Betriebssicherheit bis:** 2028

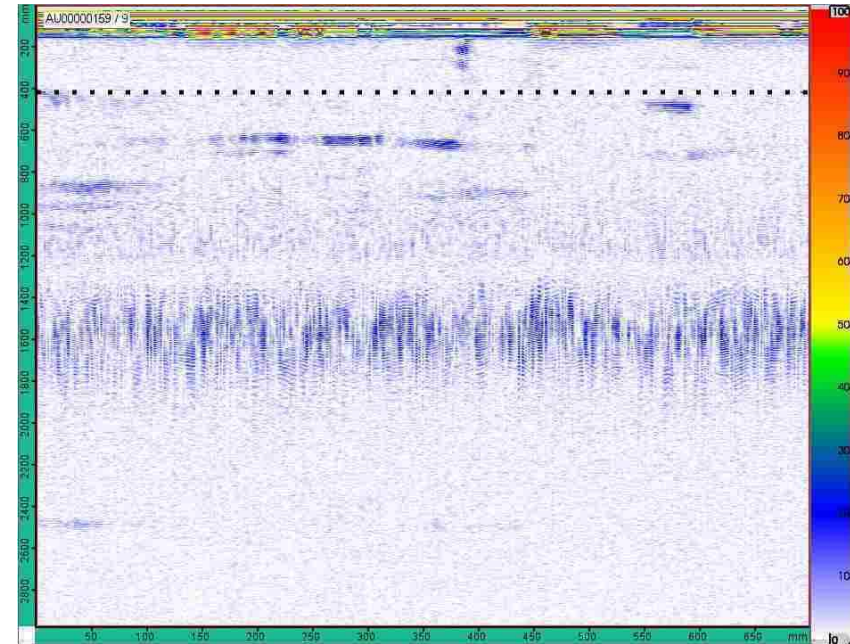
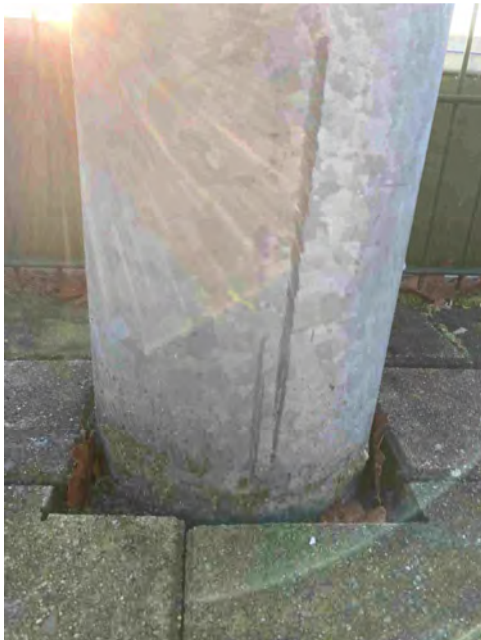
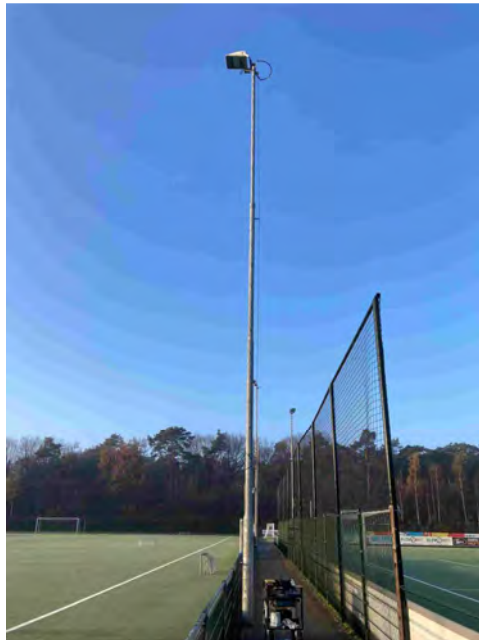
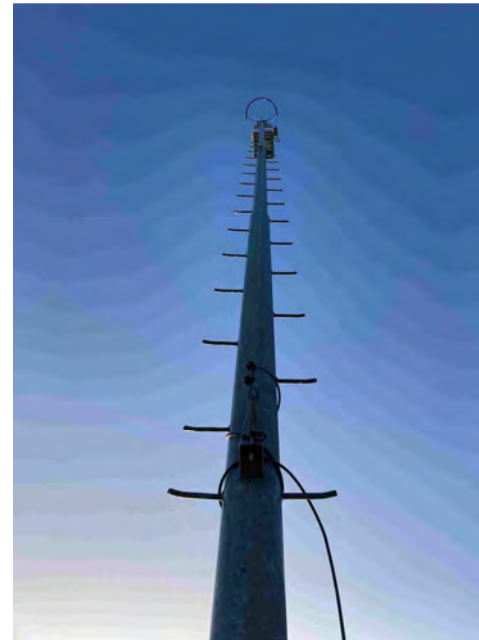
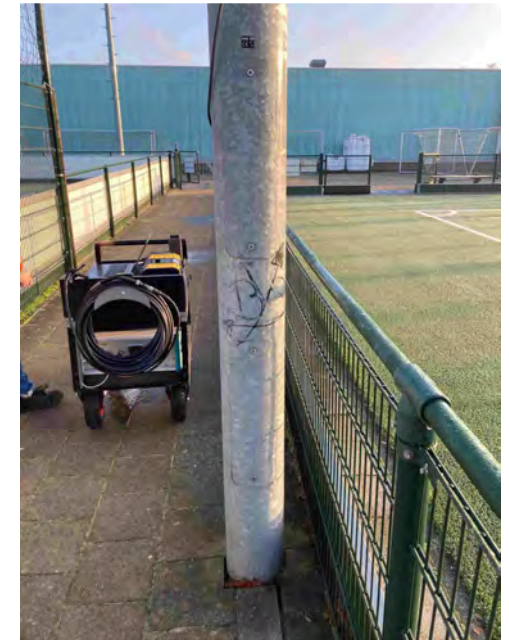
| <b>Mast ID:</b> | 9889 | <b>Erdeintritt [mm]:</b> | 420 |

| <b>Leuchtcodes:</b> | | <b>Voraussichtliche Betriebssicherheit bis:</b> | 2028 |

- Der Mast ist mit steigeisen verzehen
- Der Mast hat zwei Masttüren, die zweite Tür am 1220 mm

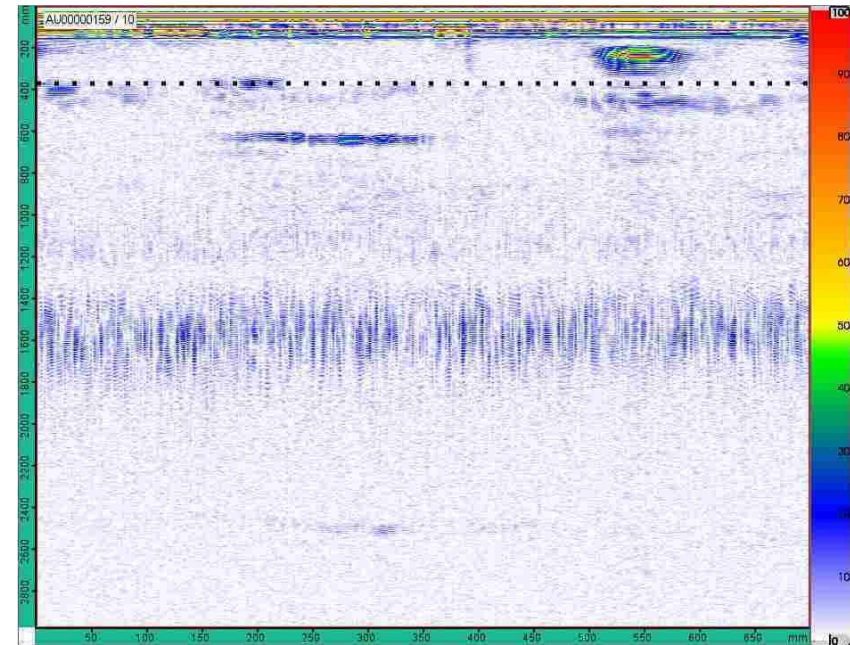
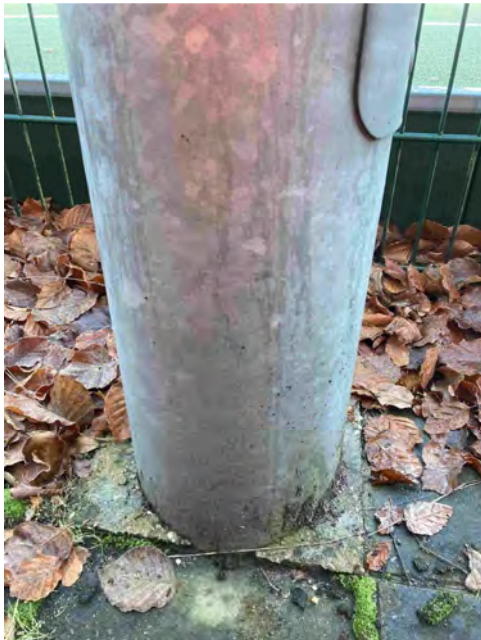
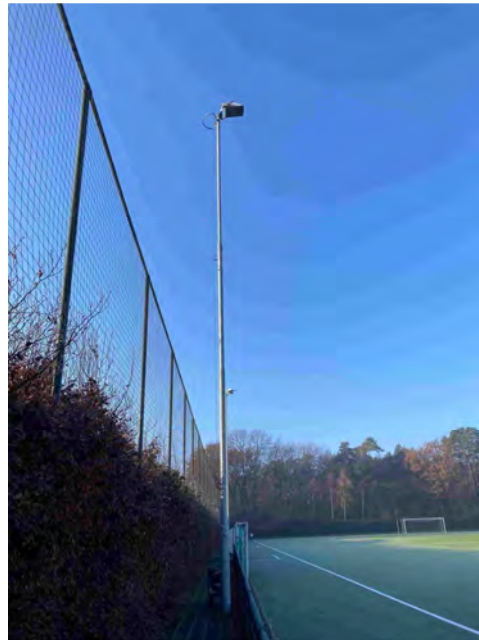
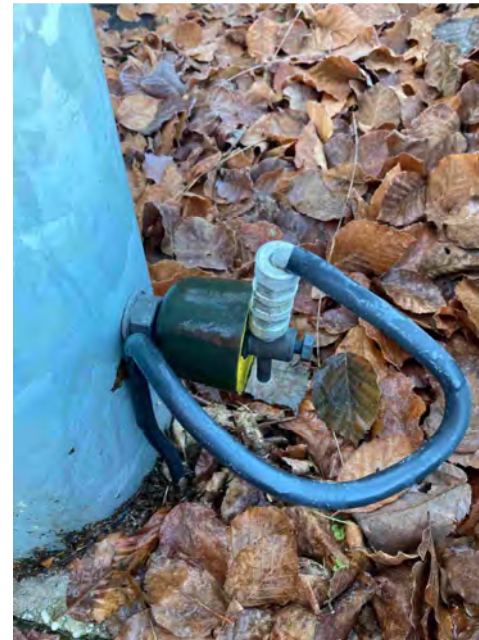
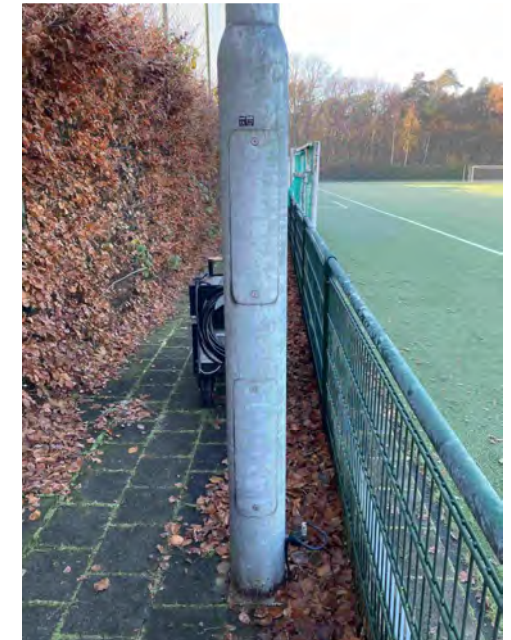
**Prüfauftrag:** AU00000159  
**Kunde:** Sweco Nederland Municipality Zeist  
**PLZ:** 3732  
**Ort:** HM De Bilt  
**Mast ID:** 9890  
**Prüftag:** 09.12.2022  
**Plan-Mast-Nr.:** 10  
**Bezirk:** Sportpark Den Dolder  
**Ort:** Zeist  
**Strasse:** Willem Arntszlaan 96

**Erdeintritt [mm]:** 370  
**LPH [m]:** 15,3  
**Wandstärke [mm]:** 4  
**Umfang / D [mm]:** 700  
**Anbauten:**  
**Ersetzen:**  
**Voraussichtliche Betriebssicherheit bis:** 2028

- Der Mast ist mit steigeisen verzehen
- Der Mast hat zwei Masttüren, die zweite Tür am 1170 mm

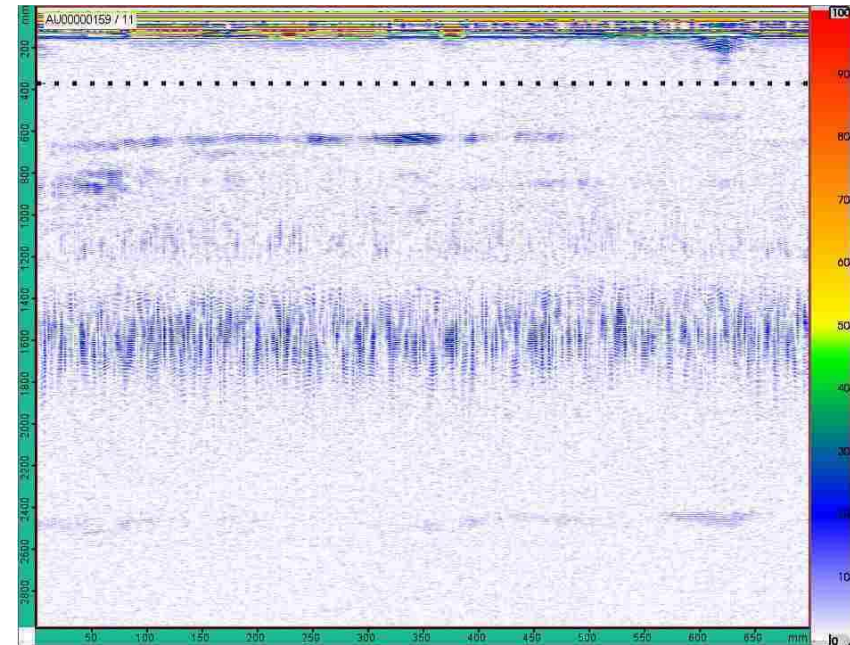
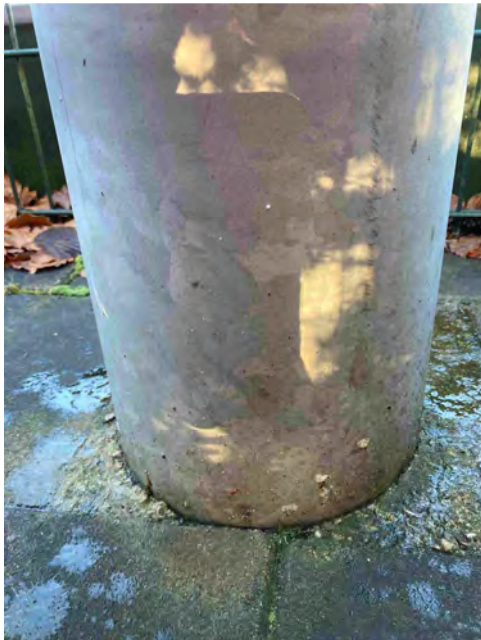
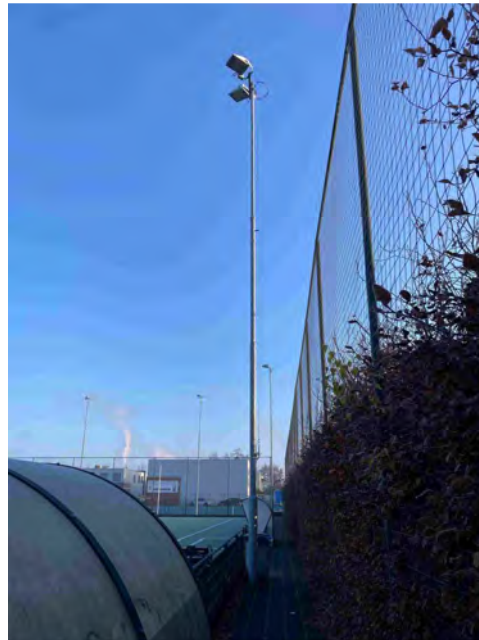
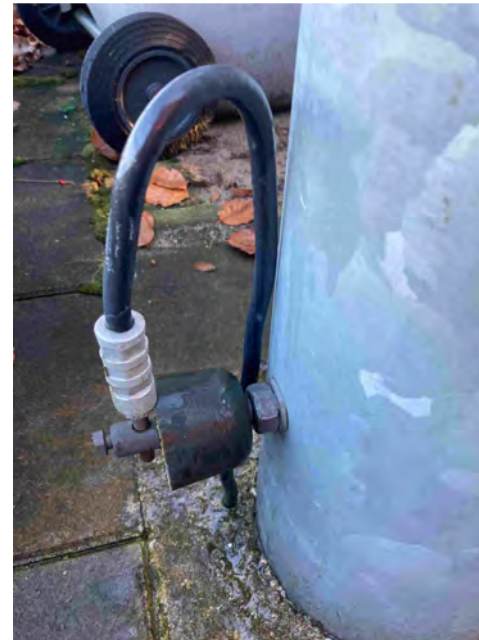
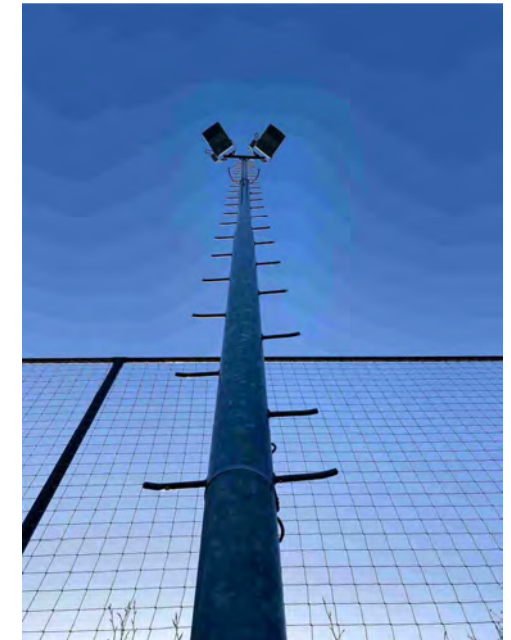
**Mast ID:** 9891  
**Prüftag:** 09.12.2022  
**Plan-Mast-Nr.:** 11  
**Bezirk:** Sportpark Den Dolder  
**Ort:** Zeist  
**Strasse:** Willem Arntszlaan 96

**Erdeintritt [mm]:** 370  
**LPH [m]:** 15,2  
**Wandstärke [mm]:** 4  
**Umfang / D [mm]:** 700  
**Anbauten:**  
**Ersetzen:**  
**Voraussichtliche Betriebssicherheit bis:** 2028

- Der Mast ist mit steigeisen verzehen
- Der Mast hat zwei Masttüren, die zweite Tür am 1170 mm

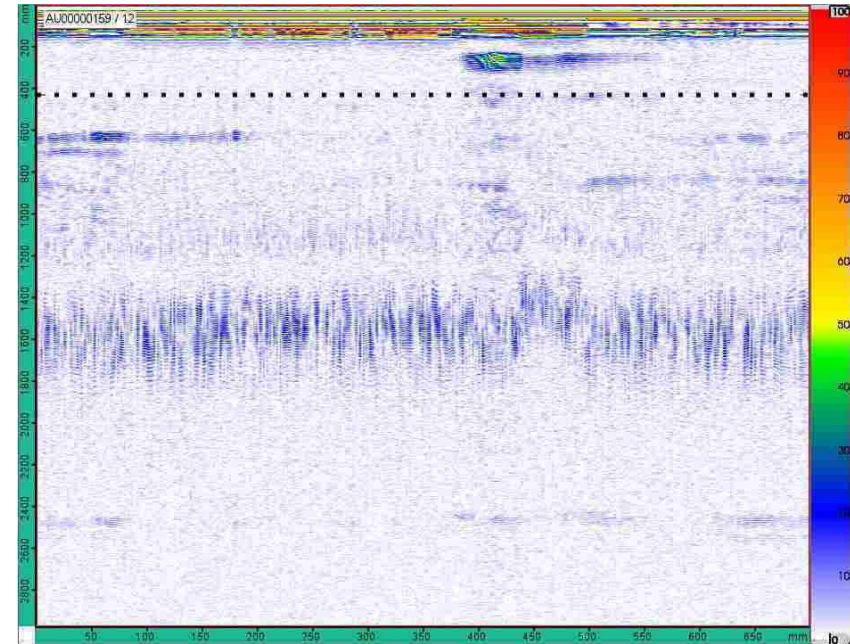
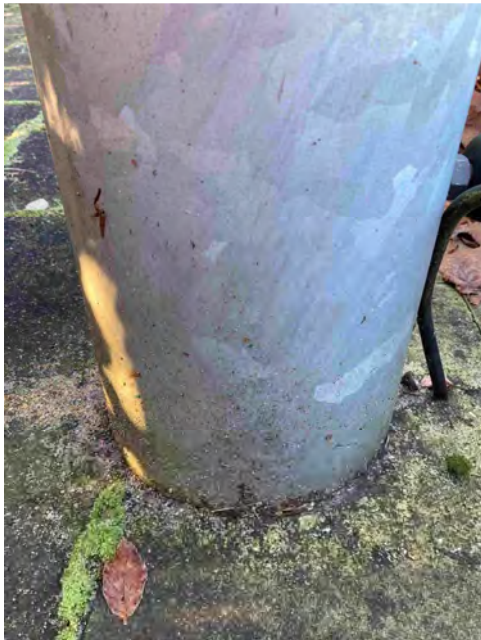
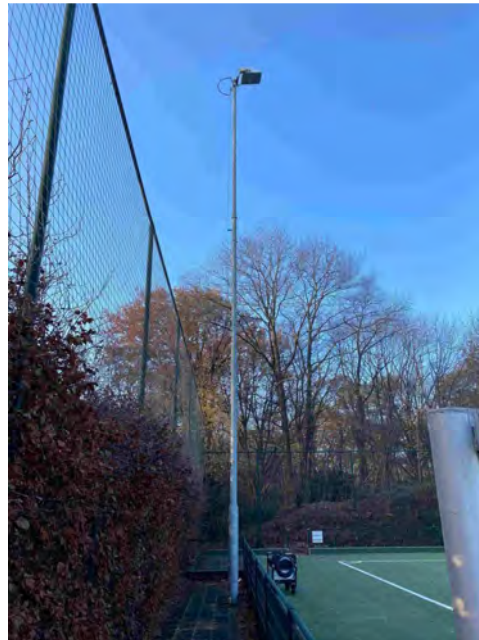
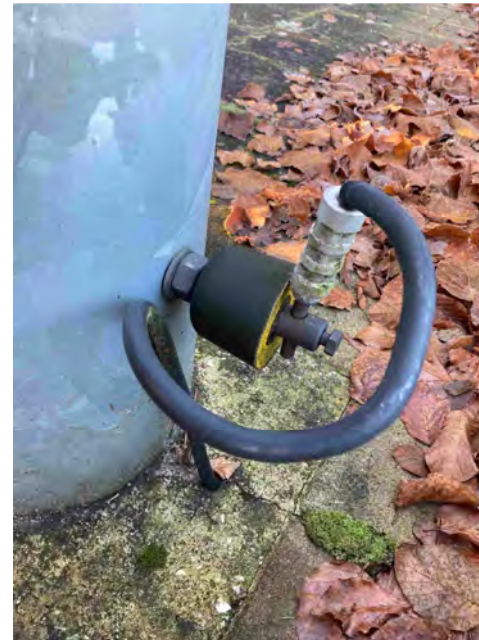
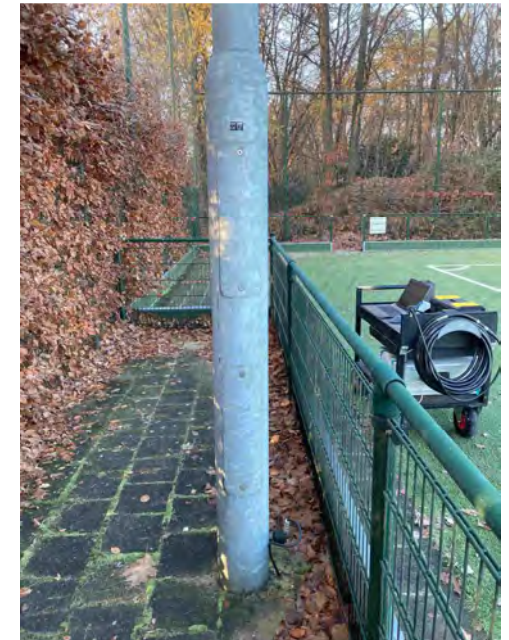
| <b>Mast ID:</b> 9892 | <b>Erdeintritt [mm]:</b> 430 |

| | <b>Voraussichtliche Betriebssicherheit bis:</b> 2028 |

- Der Mast ist mit steigeisen verzehen
- Der Mast hat zwei Masttüren, die zweite Tür am 1250 mm
