# ASBESTBEHEERSPLAN

Gebouw: Kantoorfunctie  
Adres: Gatwickstraat 1  
Plaats: 1043 GK Amsterdam

Door Apleona GVA B.V. is de opdracht verstrekt voor het samenstellen van een asbestbeheersplan (ABP) voor het kantoorgebouw aan de locatie Gatwickstraat 1 te Amsterdam. De onderhavige versie 1.6, definitief van dit beheersplan is in overleg met de heer M. Dekker van Solidé projectadvies bv en Syntrus Achmea Real Estate and Finance (gebruiker) door AT Osborne gecompleteerd op basis van versie 1.5, concept d.d. 20-12-2018. Het asbestbeheersplan is gebaseerd op de asbestinventarisatierapportage van dit gebouw, met kenmerk S171011 versie 3.0 d.d. 20-12-'18.

## ASBESTINVENTARISATIERAPPORT Conform Bijlage XIIIa, behorend bij artikel 4.27

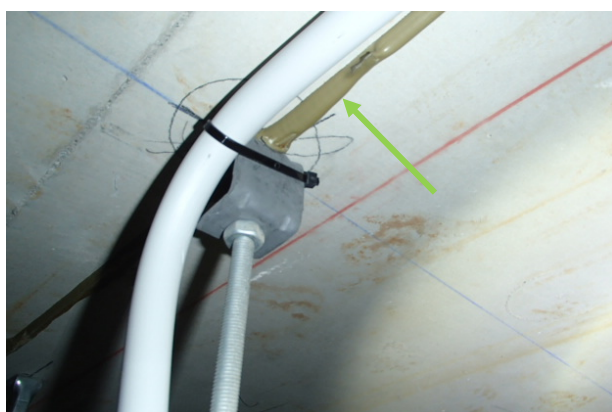
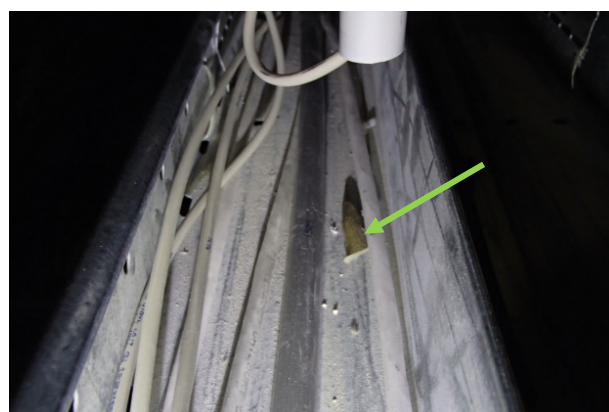
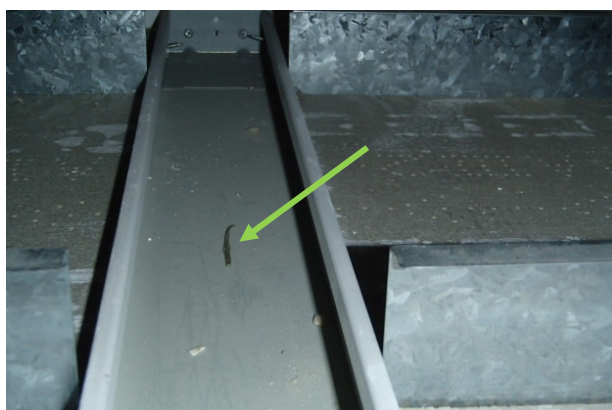
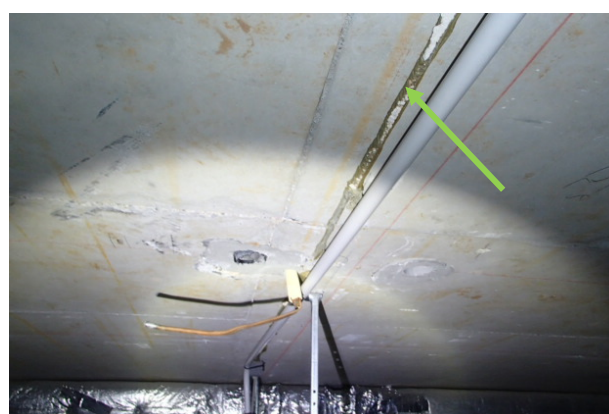
| Adres | Locatie | Bereikbaarheid | Hoeveelheid |
|---|---|---|---|
| Gatwickstraat 1 | Begane grond - Vergaderruimte | Matig | N.v.t. |

Uit de analyse is gebleken dat de genomen monsters geen asbest bevatten.

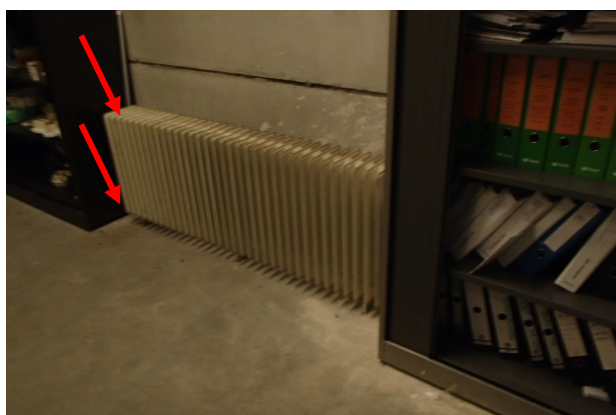
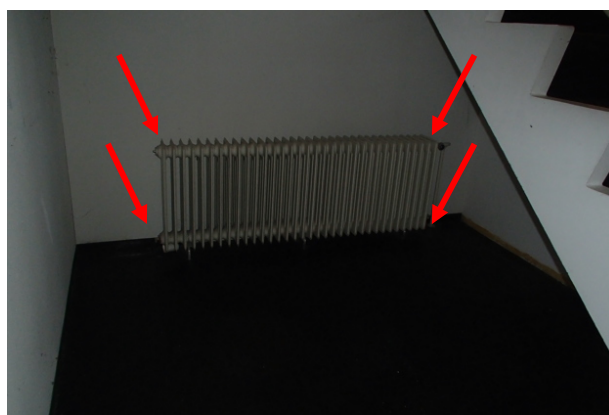
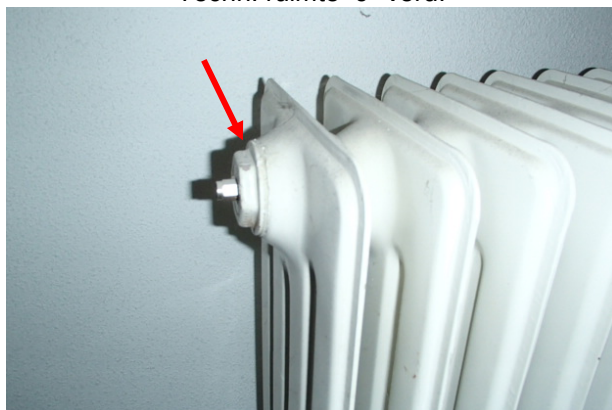
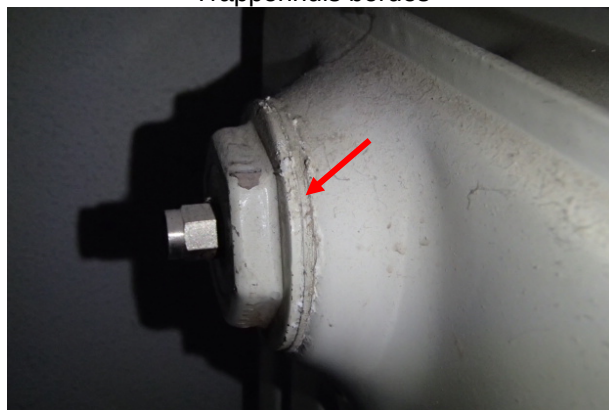
| Adres | Locatie | Bereikbaarheid | Hoeveelheid |
|---|---|---|---|
| Gatwickstraat 1 | Begane grond – Trappenhuis en 9 <sup>e</sup> verdieping techn. ruimte | Goed | 4 stuks radiatoren |

Techn. ruimte 9<sup>e</sup> verd.

Trappenhuis bordes

### Opmerking:

Wij adviseren aan de asbesthoudende toepassing geen werkzaamheden te (laten) verrichten.

De verwijdering van deze asbesthoudende toepassing kan zonder schade ( in het geheel) verwijderd worden, hierdoor komt de sanering in Risicoklasse 1.

Wanneer de verwijdering van deze asbesthoudende toepassing niet zonder schade aan het asbesthoudende materiaal toe te brengen kan, komt de sanering in Risicoklasse 2. De sanering dient dan te geschieden door een daartoe gecertificeerd asbestverwijderingsbedrijf.

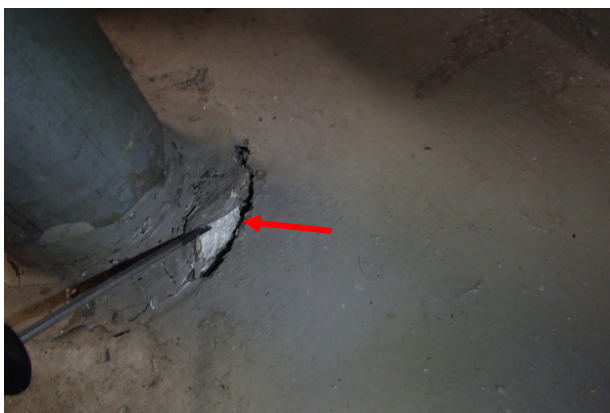
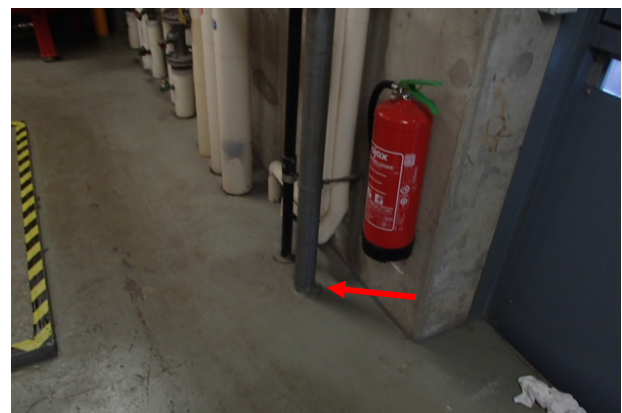
| Adres | Locatie | Bereikbaarheid | Hoeveelheid |
|---|---|---|---|
| Gatwickstraat 1 | 10e verdieping dak opbouwen - Cv-ruimte | Matig | 1 stuks |

Wij adviseren aan de asbesthoudende toepassing geen werkzaamheden te (laten) verrichten.

De verwijdering van deze asbesthoudende toepassing kan niet zonder schade aan het asbesthoudende materiaal toe te brengen, hierdoor komt de sanering in Risicoklasse 2. De sanering dient te geschieden door een daartoe gecertificeerd asbestverwijderingsbedrijf.

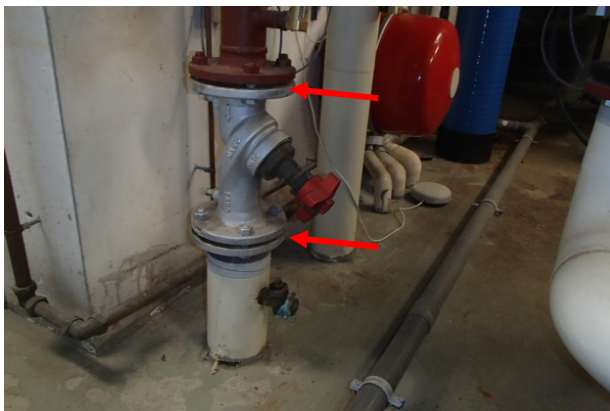
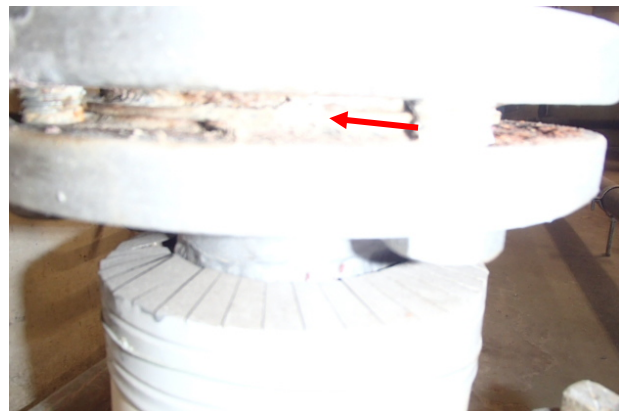
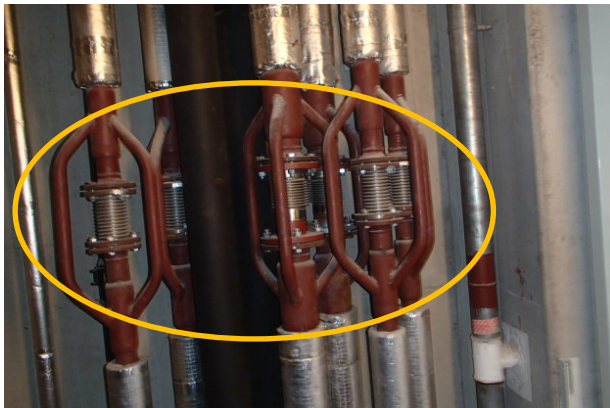
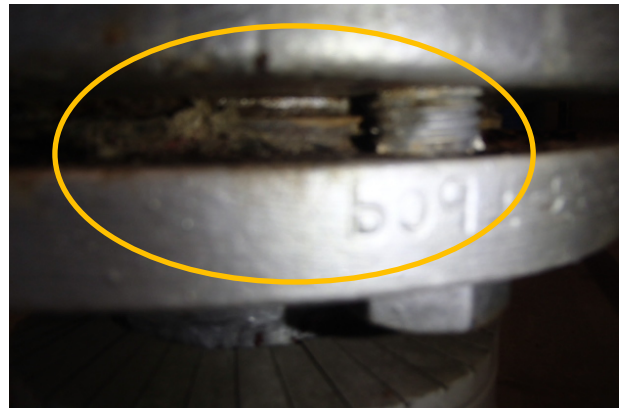
| Adres | Locatie | Bereikbaarheid | Hoeveelheid |
|---|---|---|---|
| Gatwickstraat 1 | 10e verdieping dak opbouwen - CV-ruimte | Matig | 12 stuks |

Cv ruimte monster MMS171011-06

Leidingschacht 7<sup>e</sup> verdieping niet bemonsterd

Wij adviseren aan de asbesthoudende toepassing geen werkzaamheden te (laten) verrichten.

De verwijdering van deze asbesthoudende toepassing kan zonder schade ( in het geheel) verwijderd worden, hierdoor komt de sanering in Risicoklasse 1.

Wanneer de verwijdering van deze asbesthoudende toepassing niet zonder schade aan het asbesthoudende materiaal toe te brengen kan, komt de sanering in Risicoklasse 2. De sanering dient dan te geschieden door een daartoe gecertificeerd asbestverwijderingsbedrijf.

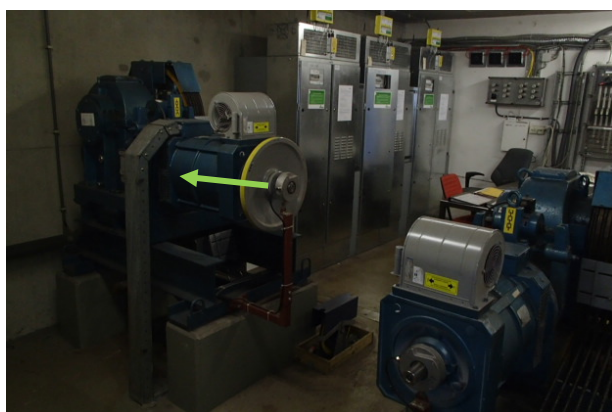
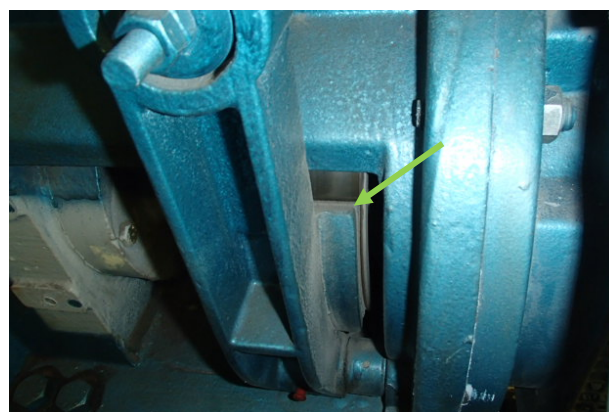
| Adres | Locatie | Bereikbaarheid | Hoeveelheid |
|---|---|---|---|
| Gatwickstraat 1 | 10e verdieping dak opbouwen –<br>Liftmachinekamer lift 2 (MM-8) | Goed | 2 stuks |
| Gatwickstraat 1 | 10e verdieping dak opbouwen –<br>Liftmachinekamer lift 3 (MM-9) | Goed | 2 stuks |

Uit de analyse is gebleken dat het genomen monster geen asbest bevat.

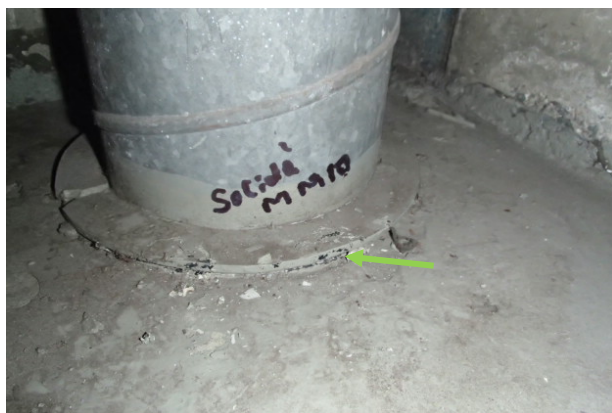
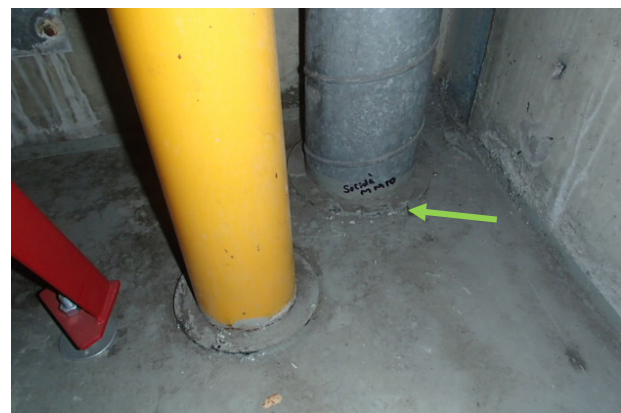
| Adres | Locatie | Bereikbaarheid | Hoeveelheid |
|---|---|---|---|
| Gatwickstraat 1 | 10e verdieping dak opbouwen - Cv-ruimte | Goed | 1 stuks |

Uit de analyse is gebleken dat het genomen monster geen asbest bevat.

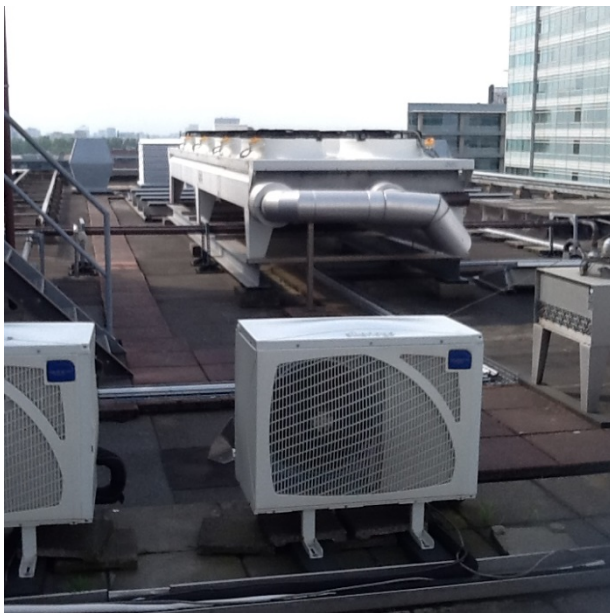
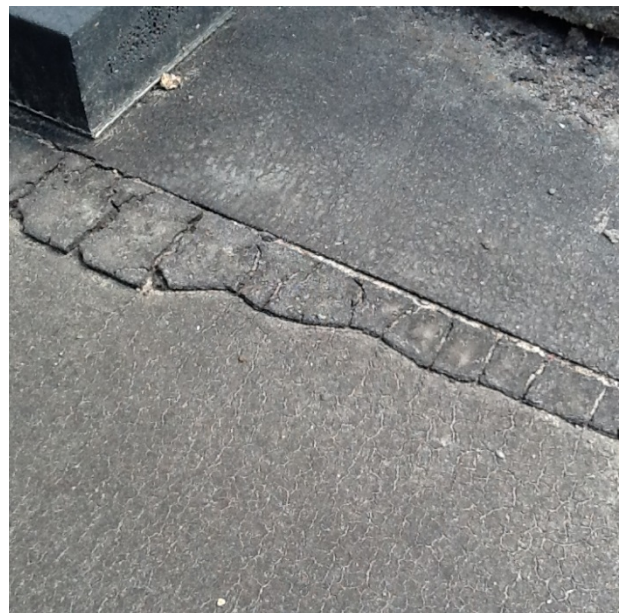
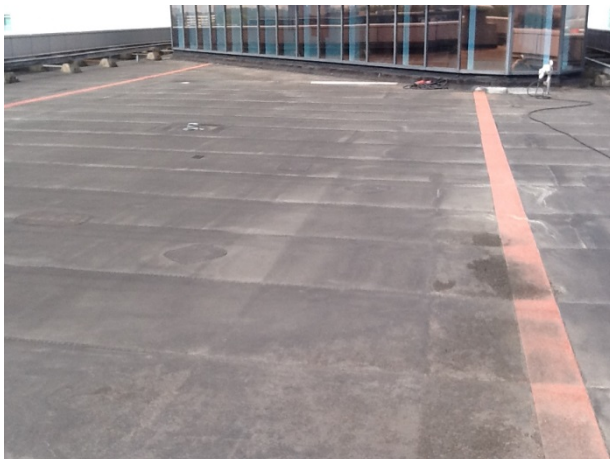
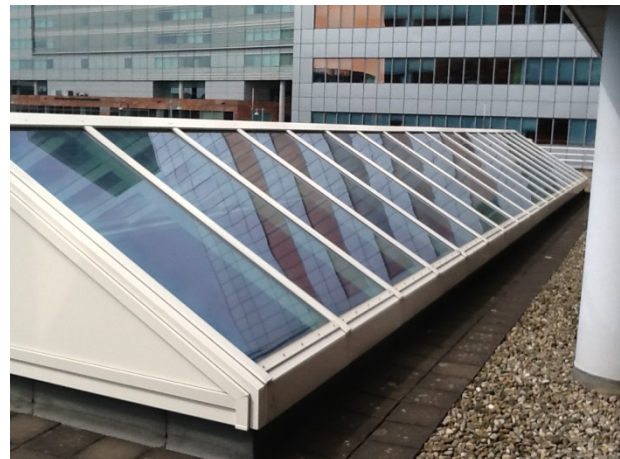
| Adres | Locatie | Bereikbaarheid | Hoeveelheid |
|---|---|---|---|
| Gatwickstraat 1 | Dak | Goed | Ca. 1.420 m <sup>2</sup> |

Uit de analyse is gebleken dat de genomen monsters geen asbest bevatten.

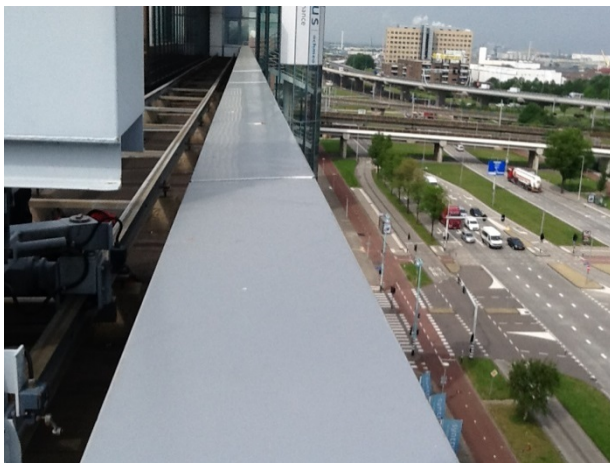
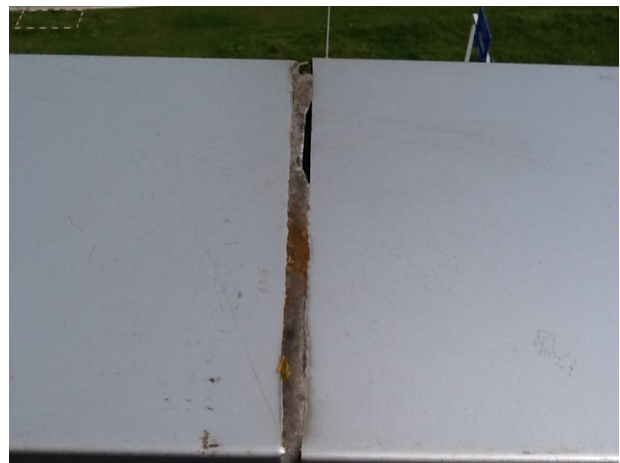
| Adres | Locatie | Bereikbaarheid | Hoeveelheid |
|---|---|---|---|
| Gatwickstraat 1 | Dakranden | Goed | Ca. 60 m <sup>1</sup> |

Uit de analyse is gebleken dat het genomen monster geen asbest bevat.

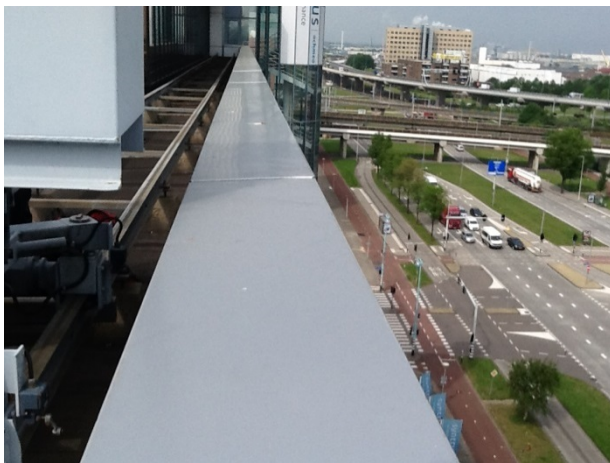
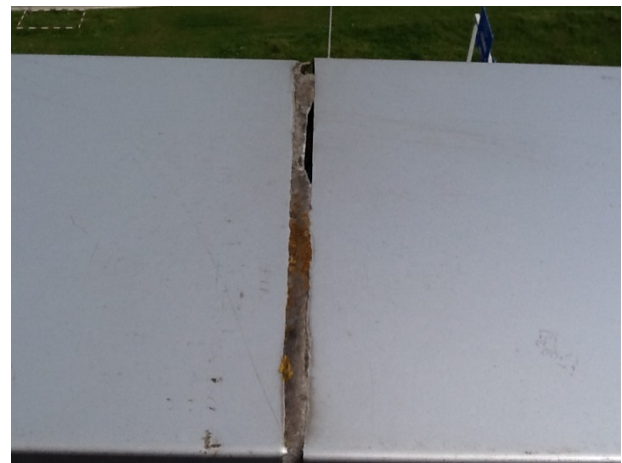
| Adres | Locatie | Bereikbaarheid | Hoeveelheid |
|---|---|---|---|
| Gatwickstraat 1 | Dakranden | Goed | Ca. 300 m <sup>1</sup> |

Uit de analyse is gebleken dat het genomen monster geen asbest bevat.
