## ASBESTINVENTARISATIE

| Adres onderzoekslocatie: | Gatwickstraat 1 te Amsterdam, 111217 G01<br>Kantoorgebouw - X00-DD5-W78T-99E |
| Datum rapport: | 19-12-2022 |

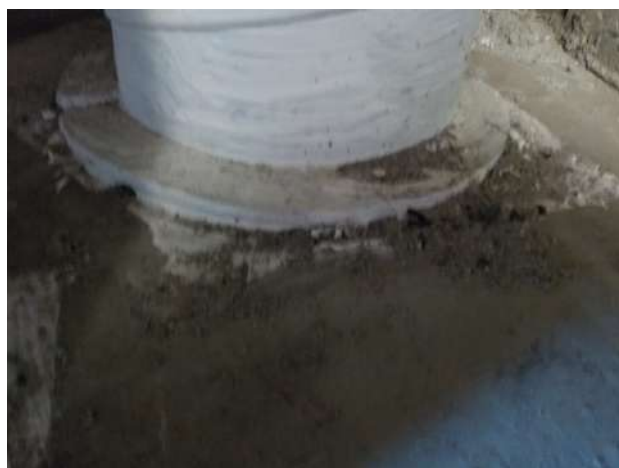
Luchtkanaal met afdichting

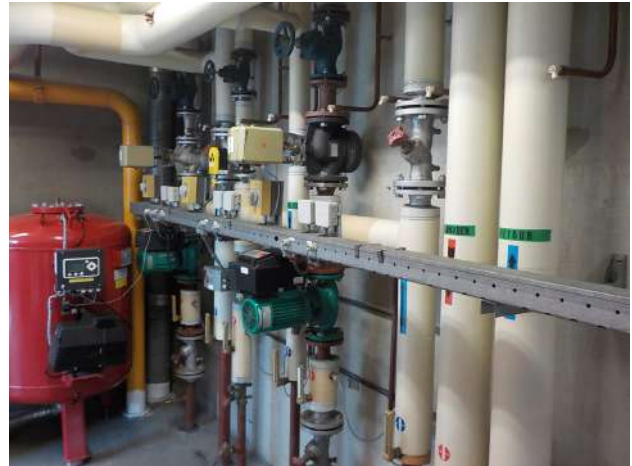
Pakkingen in cv-ruimte 10e verdieping

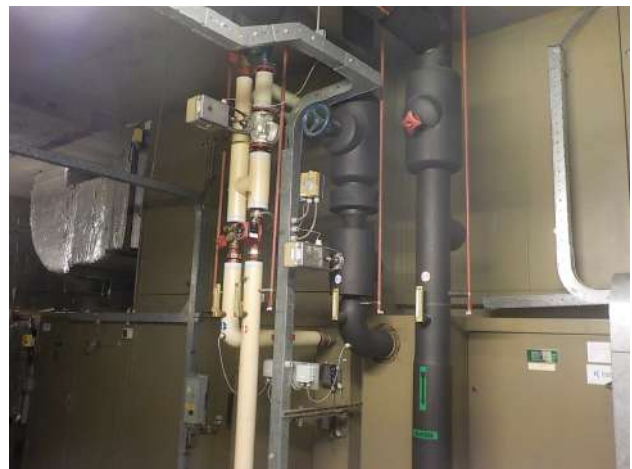
9e verdieping, met pakkingen naast de originele LBH kast

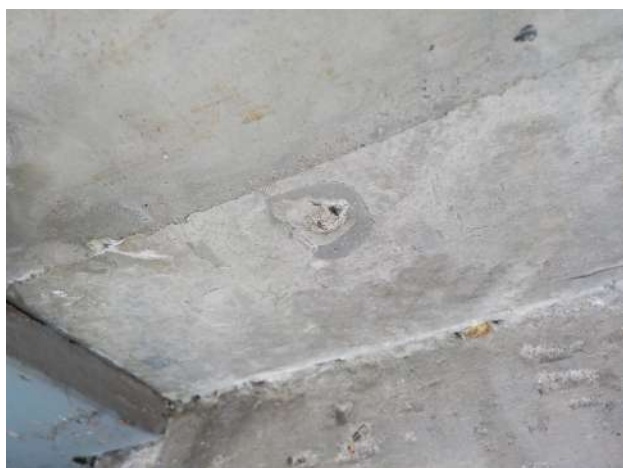
Intacte bekisting op 10e verdieping

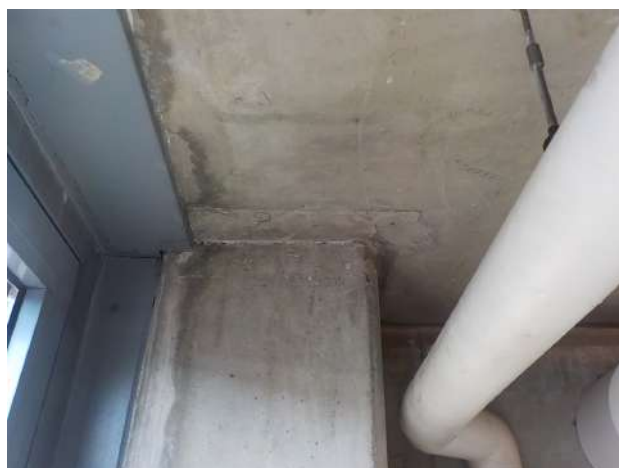
Verloren bekisting bij betonkolom, 10e verdieping

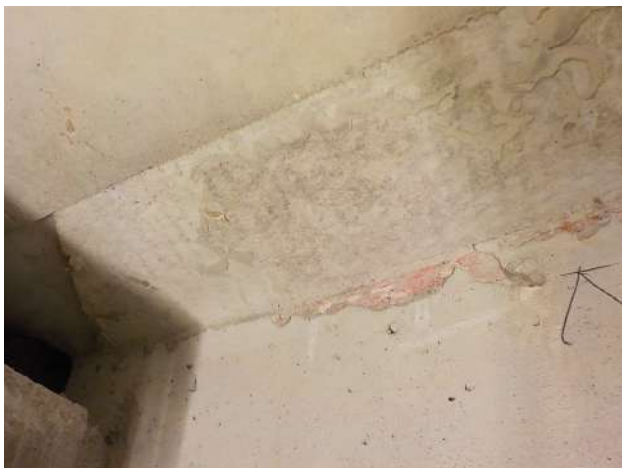
Intacte bekisting, 6e verdieping

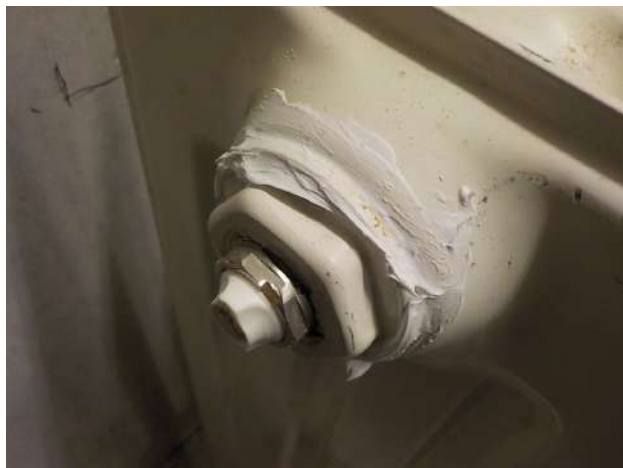
Pakking bij radiatorhoek

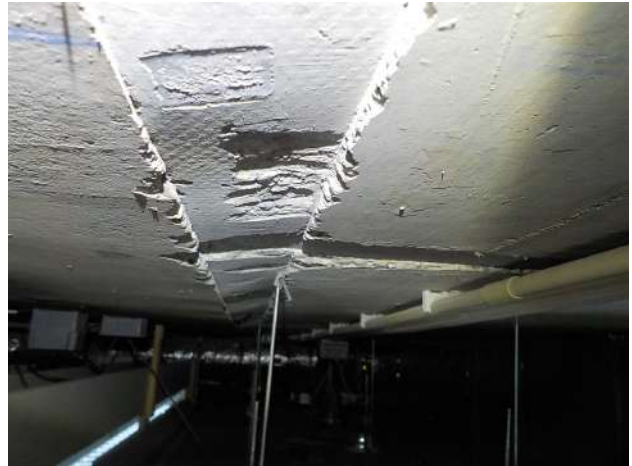
Restafdrukken in gesaneerde locatie

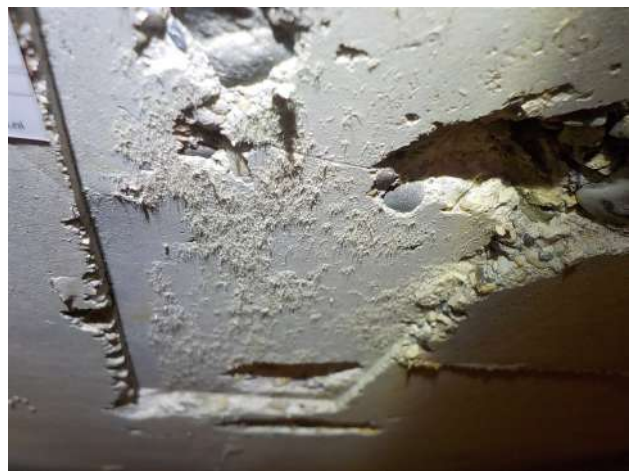
Vezelresten/afdrukken, achtergebleven na sanering en eindcontrole

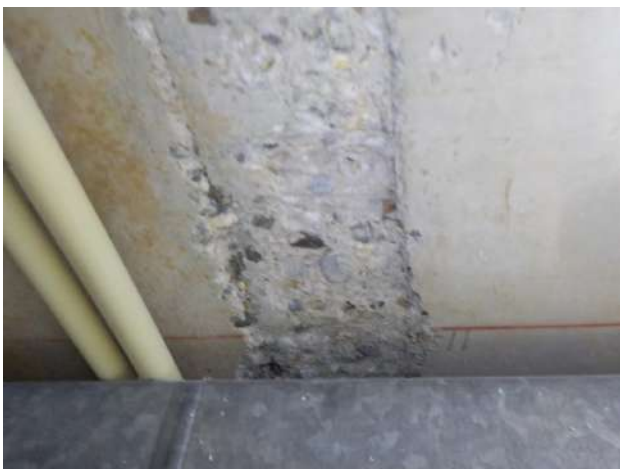
Uitgehakte locatie, met nog steeds resten

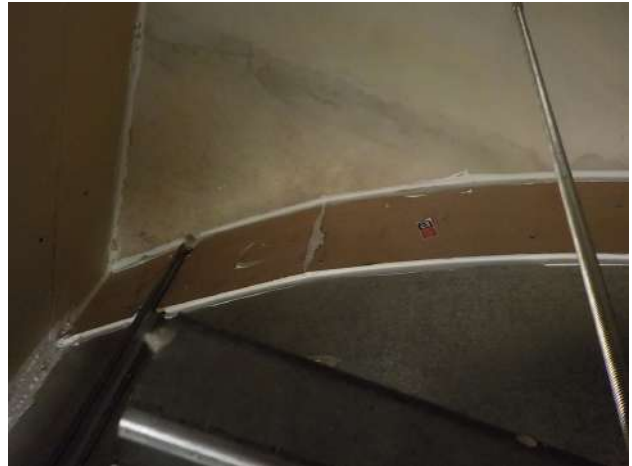
Afgeschermdde plafondsectie boven kanaal, 9e

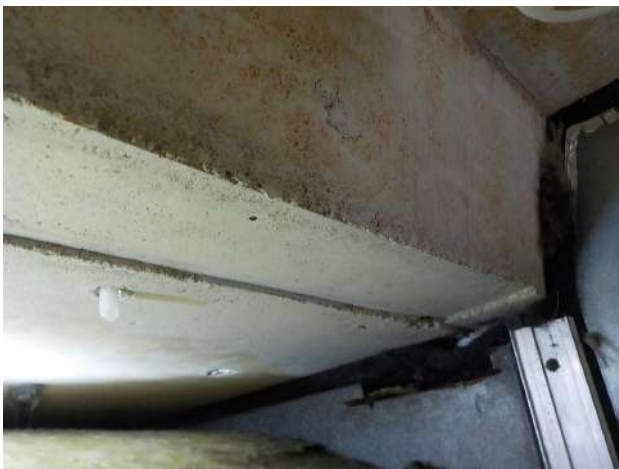
Paddestoelen dakoverstek: in het verleden slecht gesaneerd, er zijn resten verloren bekisting achtergebleven

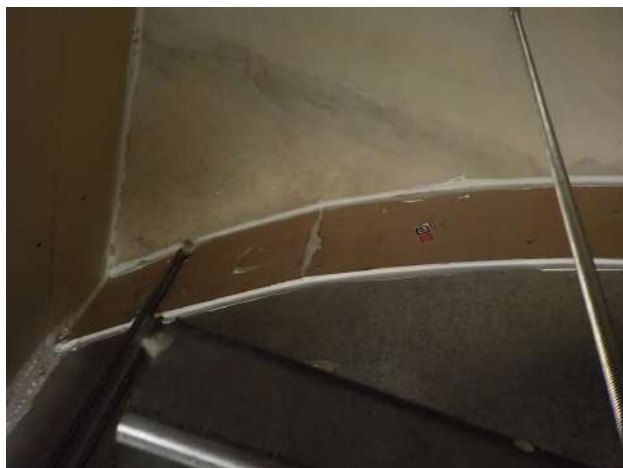
Afscherming tussen luchtkanaal en betonplafond

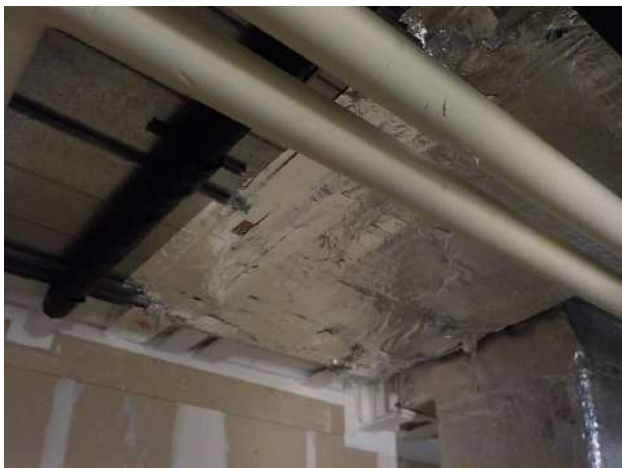
Afscherming tussen luchtkanaal en betonplafond (achter aluminium)

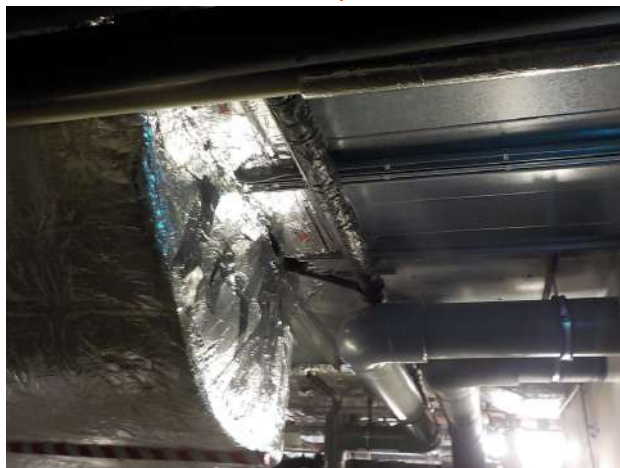
Afscherming tussen luchtkanaal en betonplafond

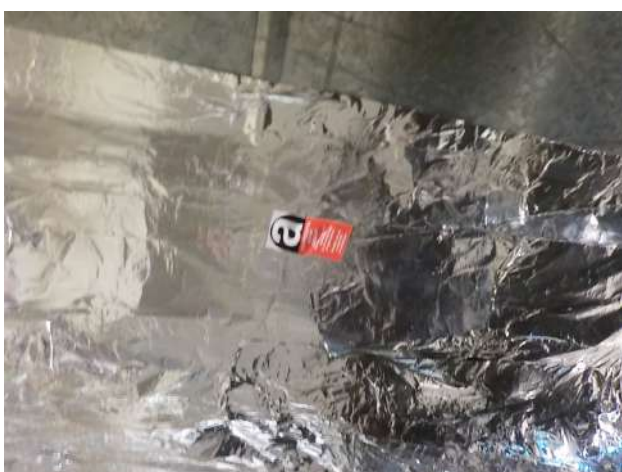
Er zijn asbeststikers aangebracht ter waarschuwing.

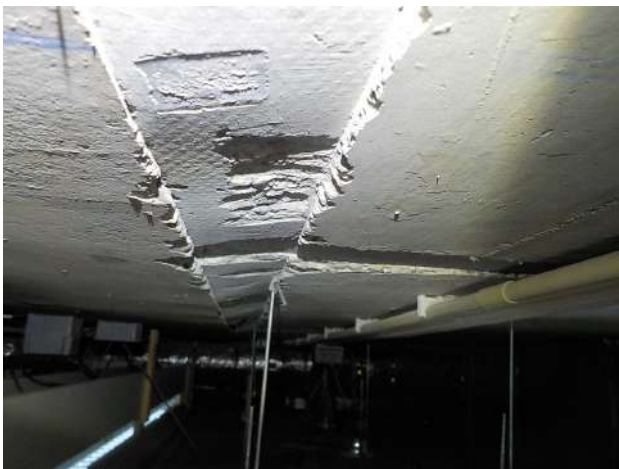
Boven de plafonds is een verontreiniging aangetoond, de exacte omvang dient nog bepaald te worden. De verontreiniging is afkomstig van de destijds gesaneerde verloren bekisting in de betonplafonds.

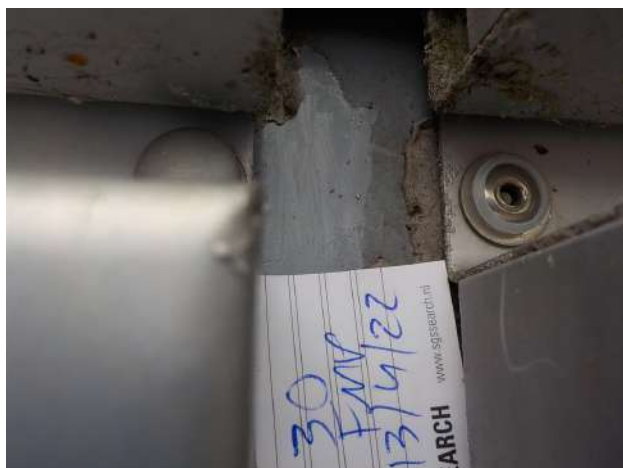
De kit is niet asbesthoudend.

Kit achter stalen gevelpaneel
