## Bijlage 9 Projecten MJOP-perceel Noord

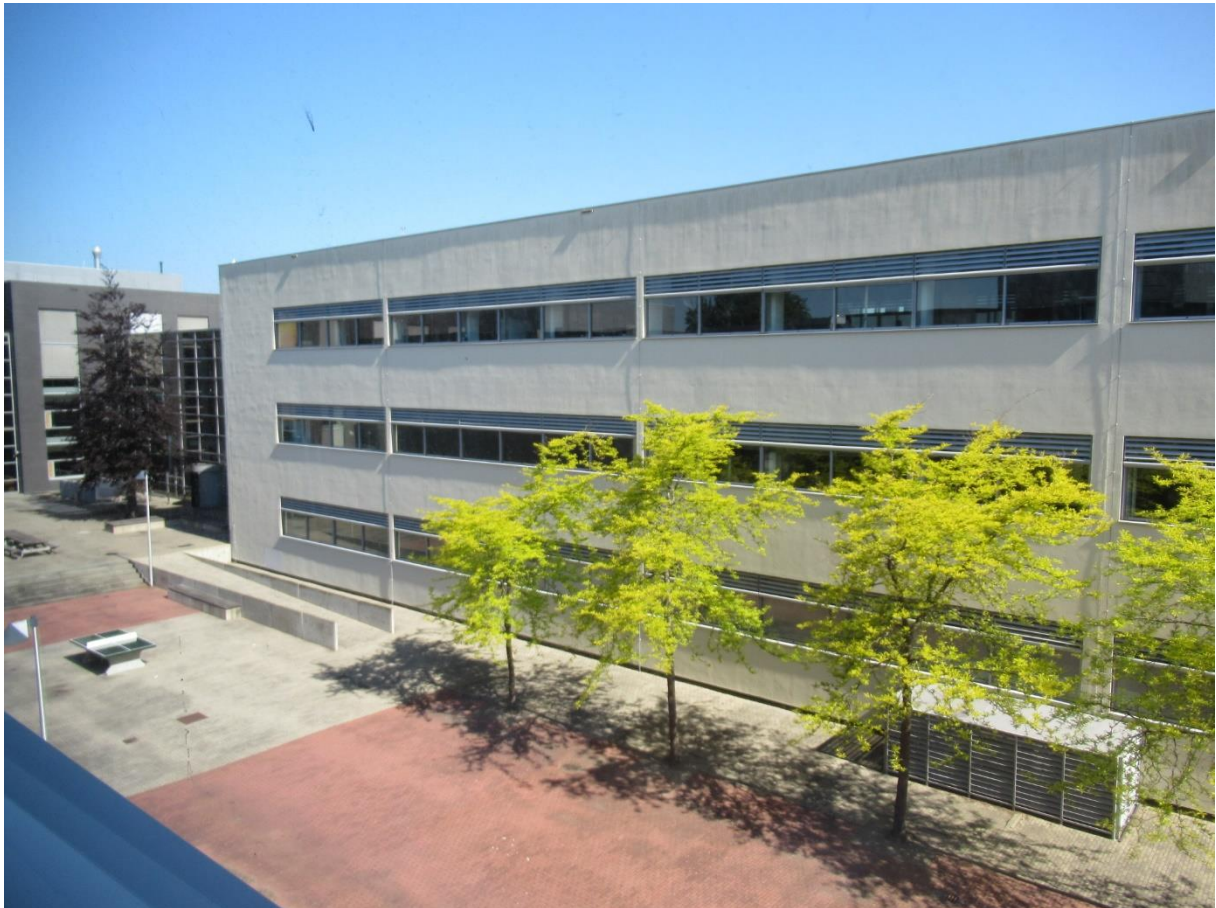
## 5 Schilderwerk steenachtig dekkend

Vervuiling, verkleuring en krijten beschermlagen; buiten; algemeen; op steenachtige materialen en beton (2.302 m<sup>2</sup>).

Schilderbeurt steenachtig, dispersie damp-open systeem (1,5 beurt).

Het schilderwerk van de gevel dient gereinigd te worden alvorens de gevel opnieuw kan worden geschilderd.
