## Bijlage 10 Projecten MJOP-perceel Zuid

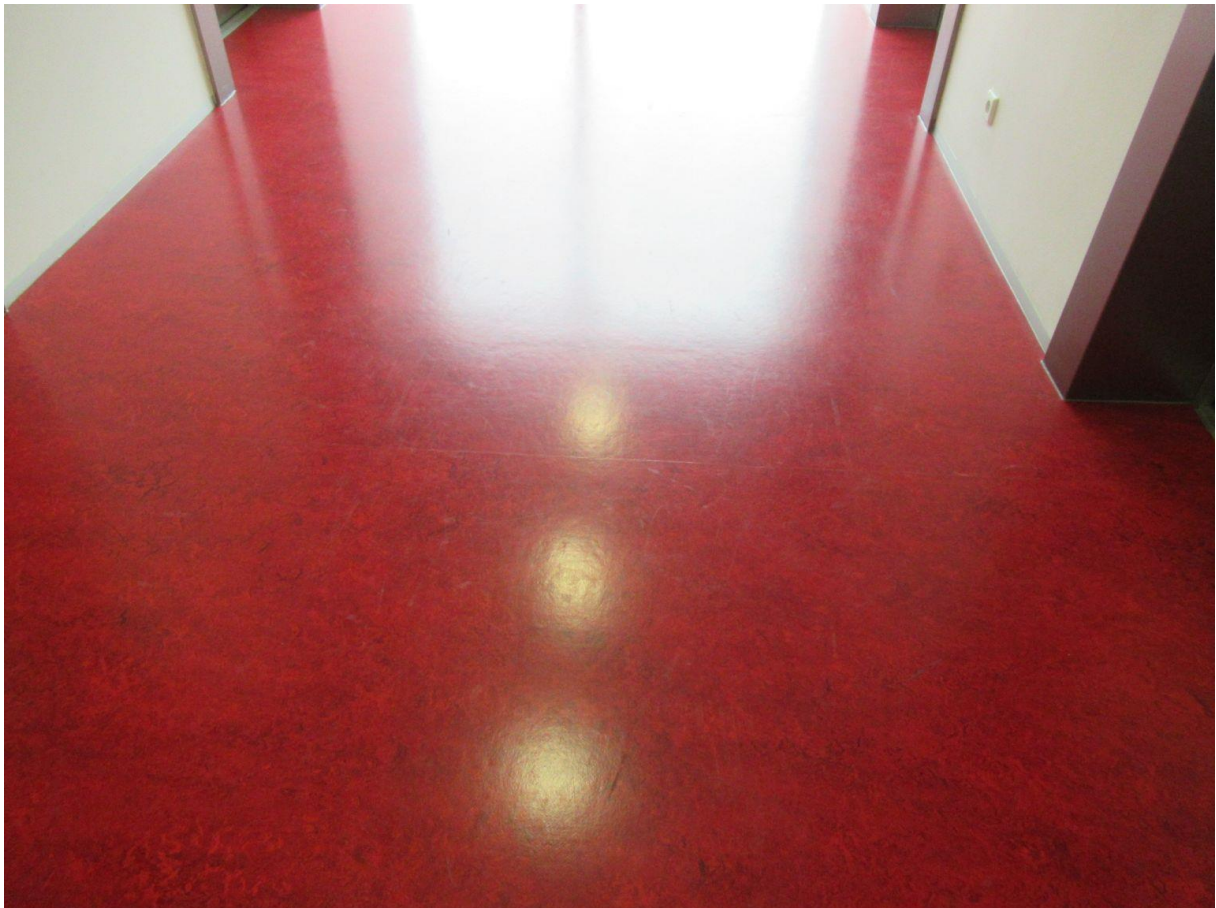
### 1 Vervangen linoleum vloerafwerking

Slijtage vloerafwerkingen; niet verhoogd; linoleum (1.574 m<sup>2</sup>).

Vervangen linoleum vloerafwerking, rekening houdend met egaliseren ten behoeve van nieuwe linoleum vloerafwerking.

Uitvoering als bestaand, er zijn geen plinten aanwezig.

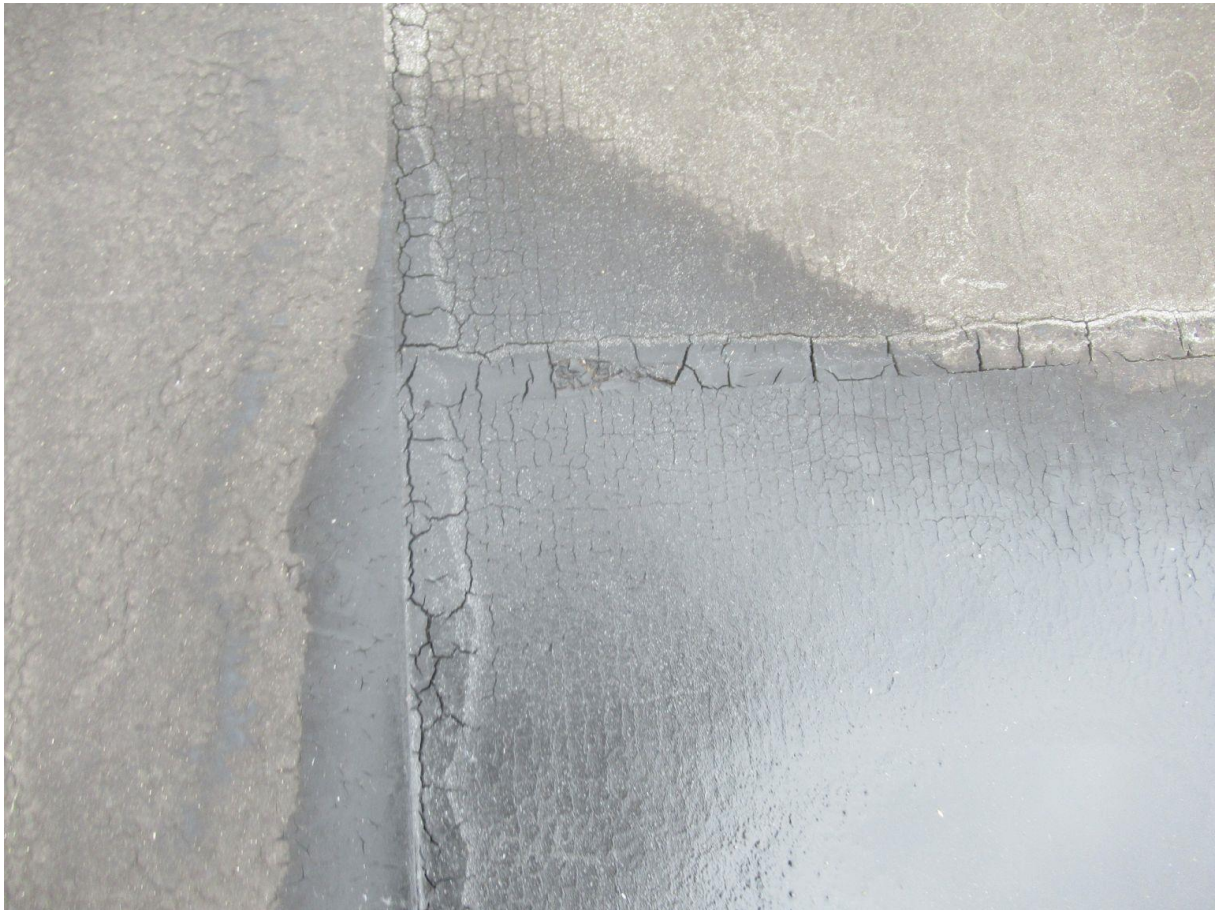
## 2 Overplakken (overlagen) bitumen dakafwerking

Craquelé bitumineuze dakafwerkingen; afwerkingen; vlakke dakafwerking; bitumen (3.460 m<sup>2</sup>).

Overplakken (overlagen) middels partiële verkleaving baanvormige bitumineuze dakafwerking, onafgewerkte APP.

Vervangen van enkele aluminium daktrim, voorzien van randstrook (280 m<sup>1</sup>).

De bestaande PIR-mastiekschroot kan worden gehandhaafd.

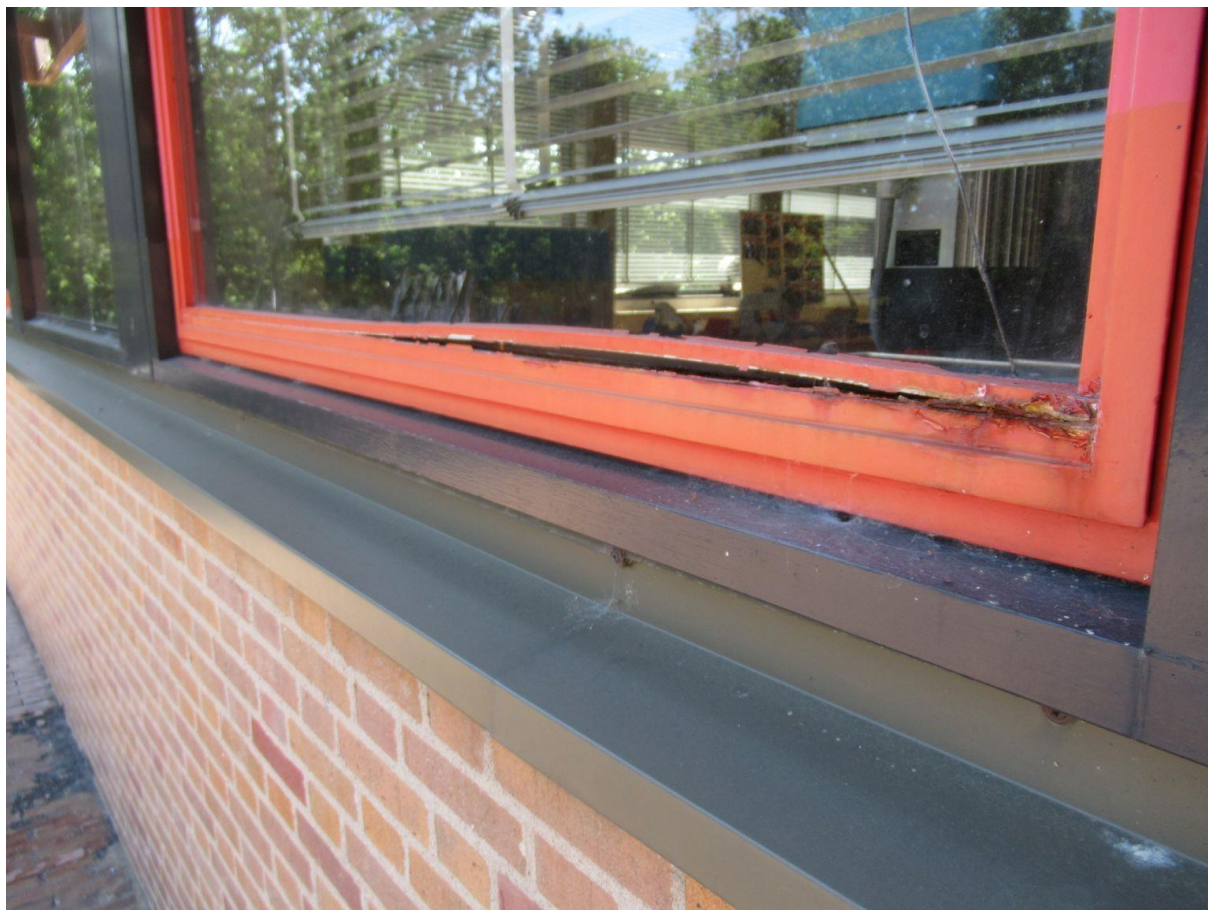
### 3 Vervangen ramen staal

Erosie, verwerking, verzanding van buitenwandopeningen; ramen; staal (31 stuks).

Vervangen stalen draairamen met enkele beglazing voor kunststof draairamen voorzien van HR++ beglazing. Het bijbehorende hang- en sluitwerk dient vervangen te worden. Tevens dienen de ramen te worden voorzien van afdichtingrubbers.

De bestaande kozijnen bieden voldoende ruimte om de kunststof draairamen te monteren.

Afmeting van de bestaande stalen draairamen bedragen b x d: 105 x 90 cm.

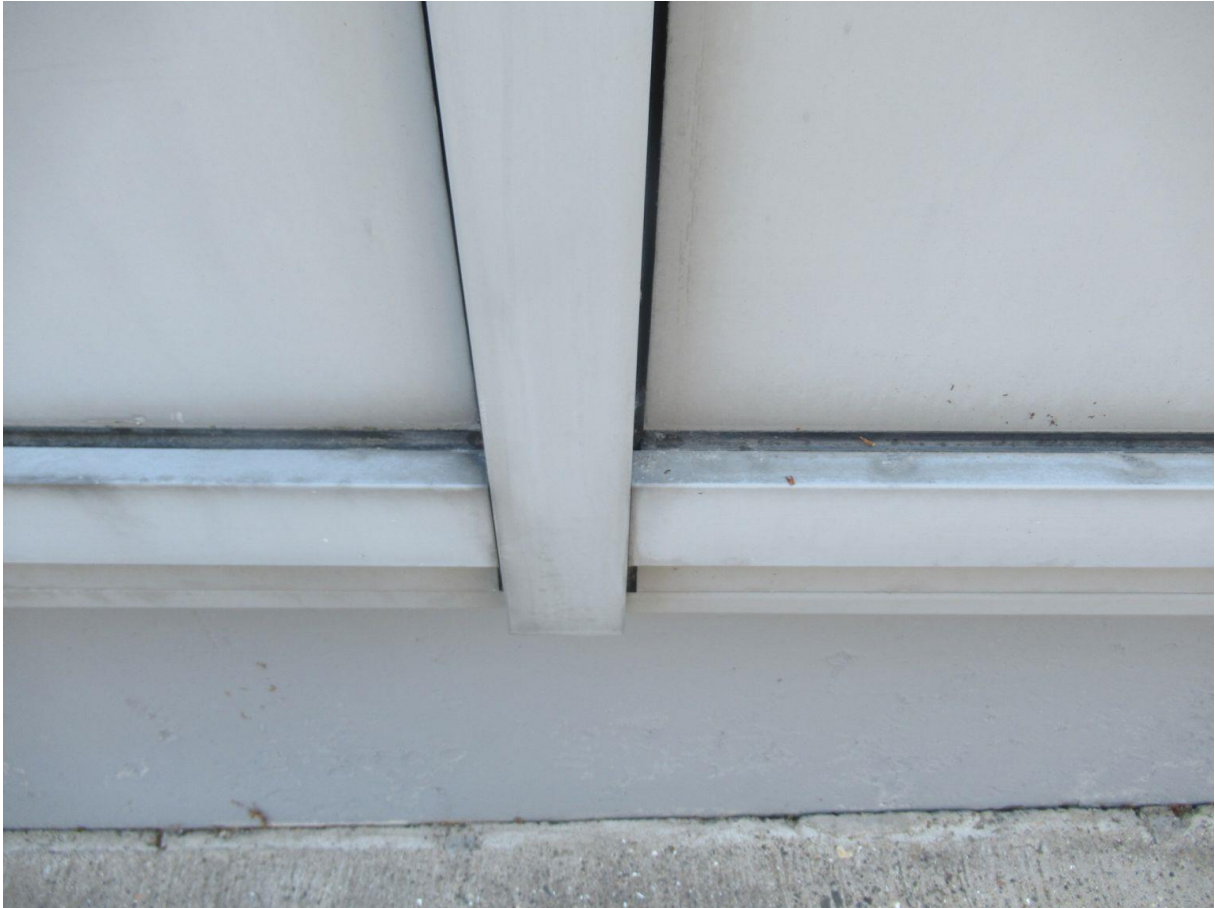
## 4 Reinigen en waxen buitenkozijnen

Vervuiling, aanslag en dofheid coating buitenwandopeningen; gevuld met puin; aluminium (6.170 m<sup>2</sup>).

Aluminium buitenkozijnen reinigen en waxen.

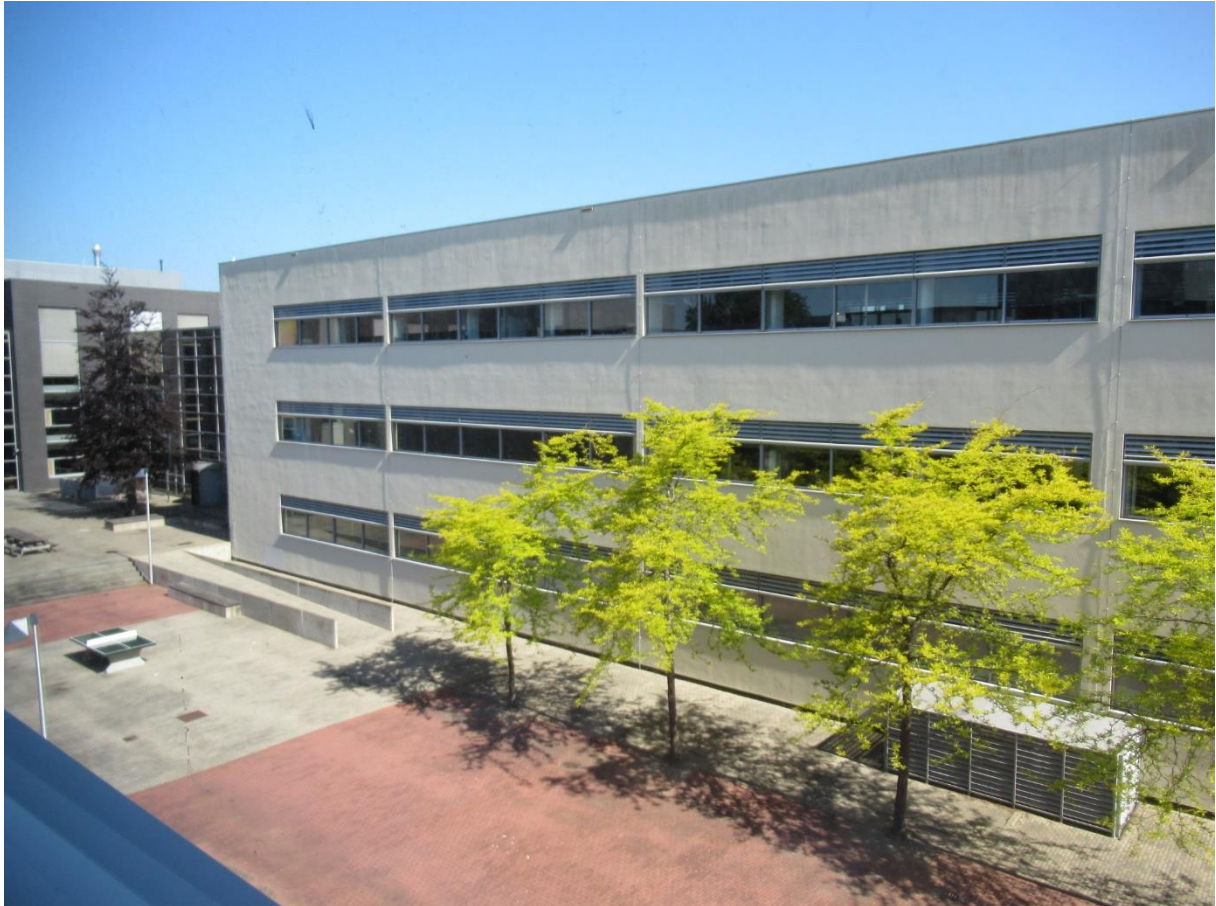
## 5 Schilderwerk steenachtig dekkend

Vervuiling, verkleuring en krijten beschermlagen; buiten; algemeen; op steenachtige materialen en beton (2.302 m<sup>2</sup>).

Schilderbeurt steenachtig, dispersie damp-open systeem (1,5 beurt).

Het schilderwerk van de gevel dient gereinigd te worden alvorens de gevel opnieuw kan worden geschilderd.

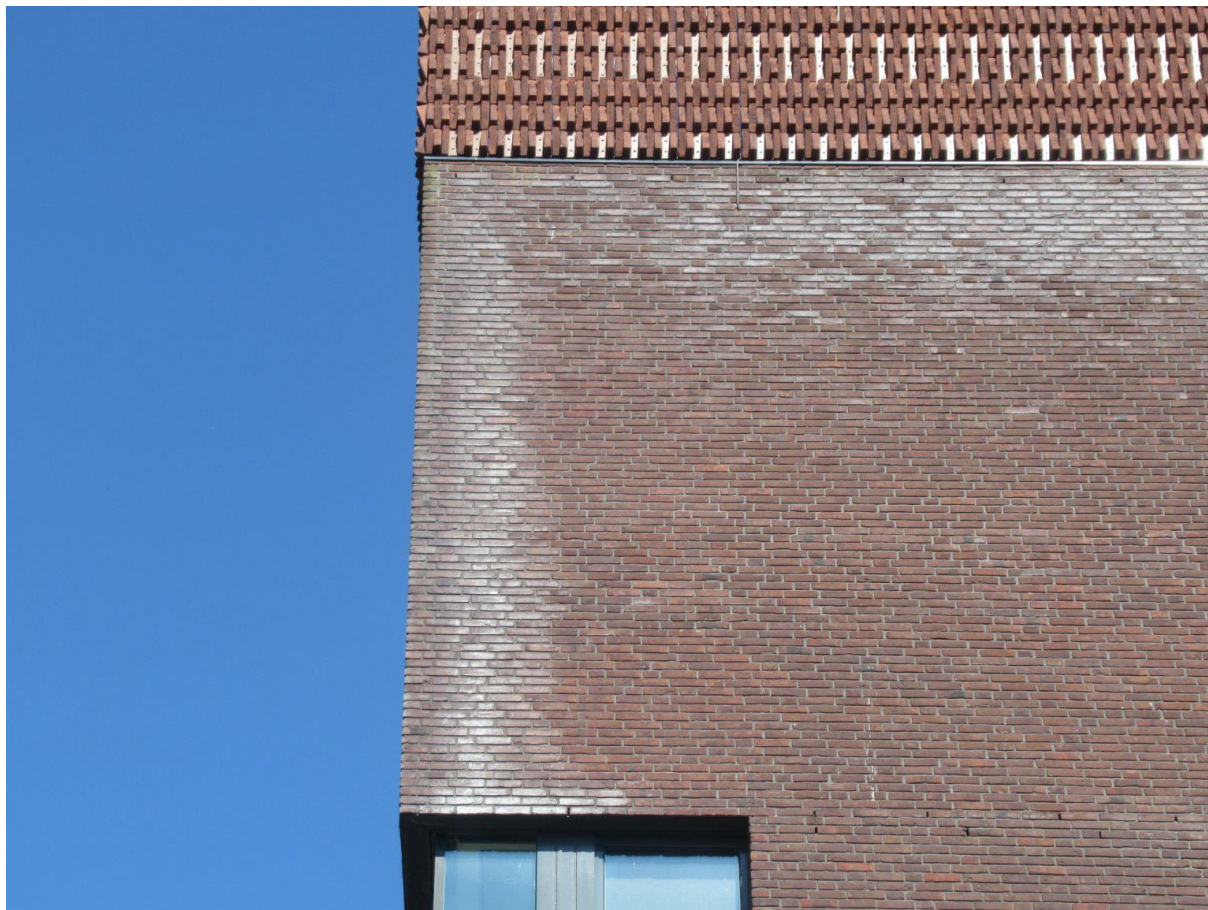
## 6 Reinigen gevelmetselwerk

Vuil, aanslag, verkleuring buitenwanden; constructief; metselwerk (3.367 m<sup>2</sup>).

Reinigen gevelmetselwerk (hoge druk).

Houdt rekening dat 20% van het voegwerk na reinigen van de gevel hersteld moet worden.
