## Asbestonderzoeksrapport

*Project* : Hogeschool Alkmaar  
Bergerweg 200-204 te Alkmaar  
*Projectnummer* : M98.3101

**Hogeschool Alkmaar**  
Bergerweg 200-204  
Alkmaar

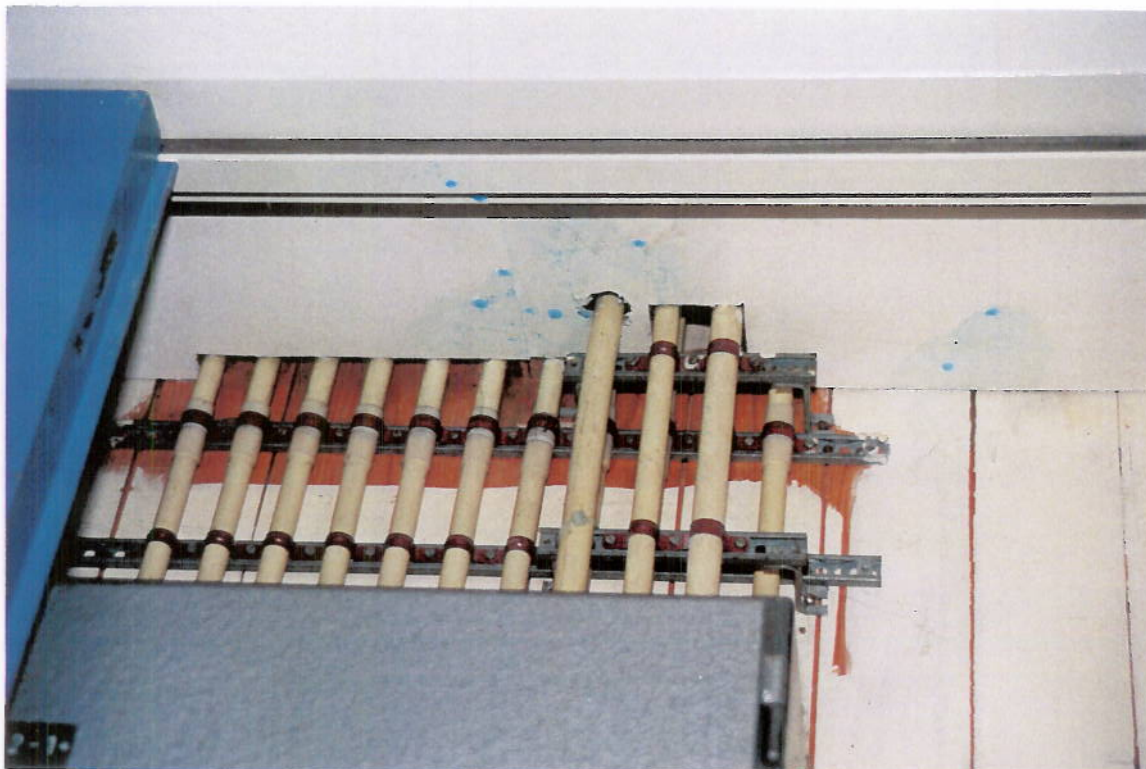
- De plafonds van de verdeelkasten t.p.v. de toiletruimten (op elke verdieping twee stuks) bestaan uit asbesthoudend plaatmateriaal (zie foto 1, monster M6, bijlage 3). Dit plaatmateriaal is in iedere kast min of meer beschadigd.
- Boven een aantal brandwerende kozijnen is asbesthoudend plaatmateriaal aangetroffen (zie foto 2). Het plaatmateriaal boven de kozijnen is van de kelder tot en met de tweede verdieping aangetroffen. Op een aantal plaatsen is het materiaal beschadigd en op een aantal plaatsen is het materiaal reeds gesaneerd (zie bijlage 3).

- In de verdeelkasten t.p.v. de toiletruimten is losliggend asbesthoudend materiaal en gruis aangetroffen.
- Op de systeemplafonds t.p.v. de brandwerende kozijnen is losliggend asbesthoudend gruis aangetroffen.

- De in de verdeelkasten (t.p.v. de toiletruimten in gebouw 1) aangetroffen situaties met het losliggende asbesthoudende materiaal worden aangemerkt als een calamiteit. Alle tot de ruimte toegang gevende deuren en andere openingen dienen te worden afgesloten om een mogelijke asbestbesmetting te voorkomen.

**FOTO 1 (nr. 1):**  
asbesthoudend plafond  
in de elektraverdeelkasten  
t.p.v. de toiletruimten in gebouw 1

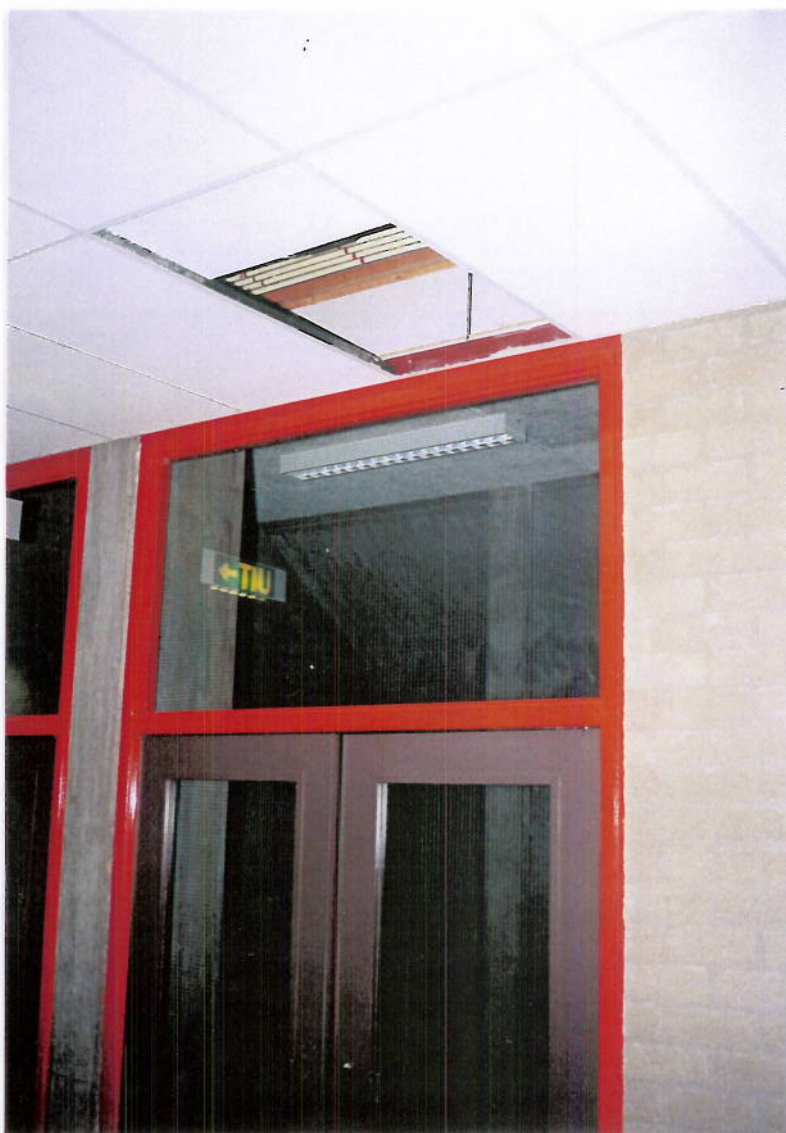
- De boven de plafonds boven de brandwerende kozijnen in de gangen van de hoogbouw aangetroffen situaties waar asbesthoudende platen zijn doorboord en waar hoogst waarschijnlijk asbesthoudend gruis op de plafondplaten ligt, worden aangemerkt als een calamiteit. De plafondplaten mogen in de directe omgeving van de beschadigde platen niet uit het raster worden gelicht om een mogelijke asbestbesmetting te voorkomen.

**FOTO 2 (nr. 3):**  
Asbesthoudend plaatmateriaal boven  
de brandwerende kozijnen in gebouw 1

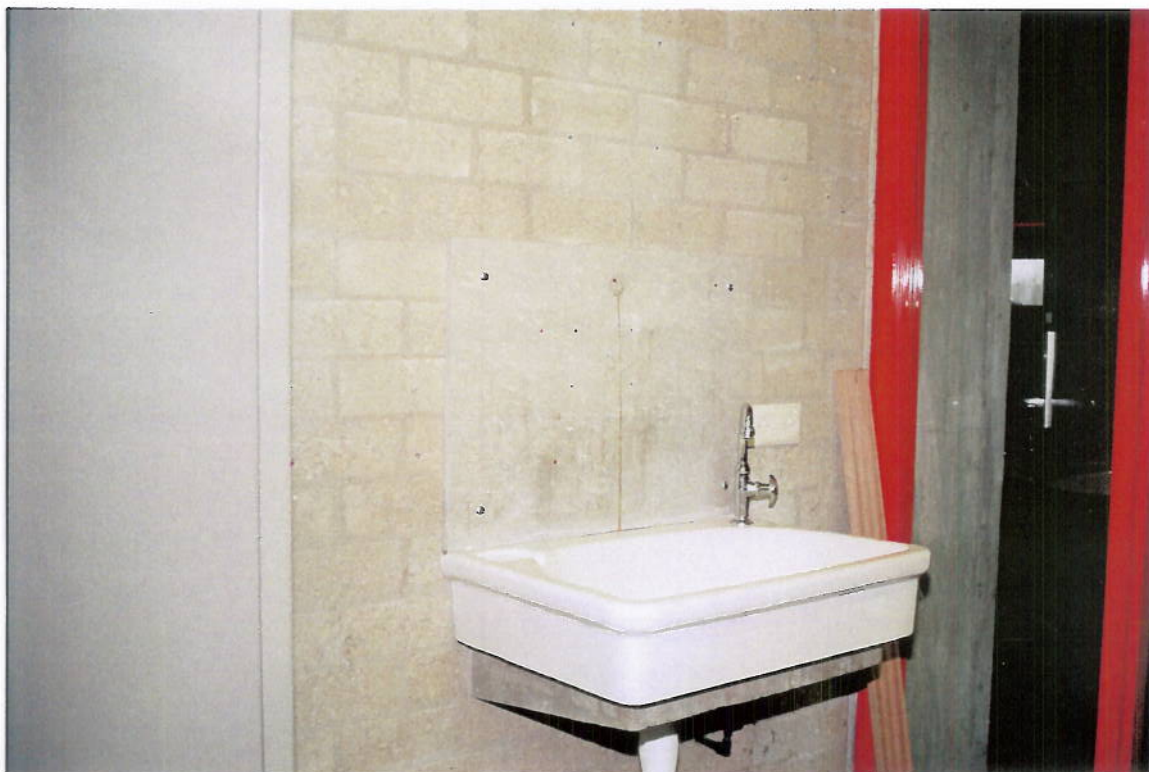
- Het plaatmateriaal wat boven de wastafels in een aantal lokalen is aangetroffen is asbesthoudend (zie foto 3).
- In praktijklokaal H (B227) zijn losstaande asbesthoudende plaatjes in de kastjes van de werkbanken aangetroffen (zie foto 4).

**FOTO 3 (nr. 4):** Asbesthoudende plaat boven de wasbak in een aantal lokalen in gebouw 1

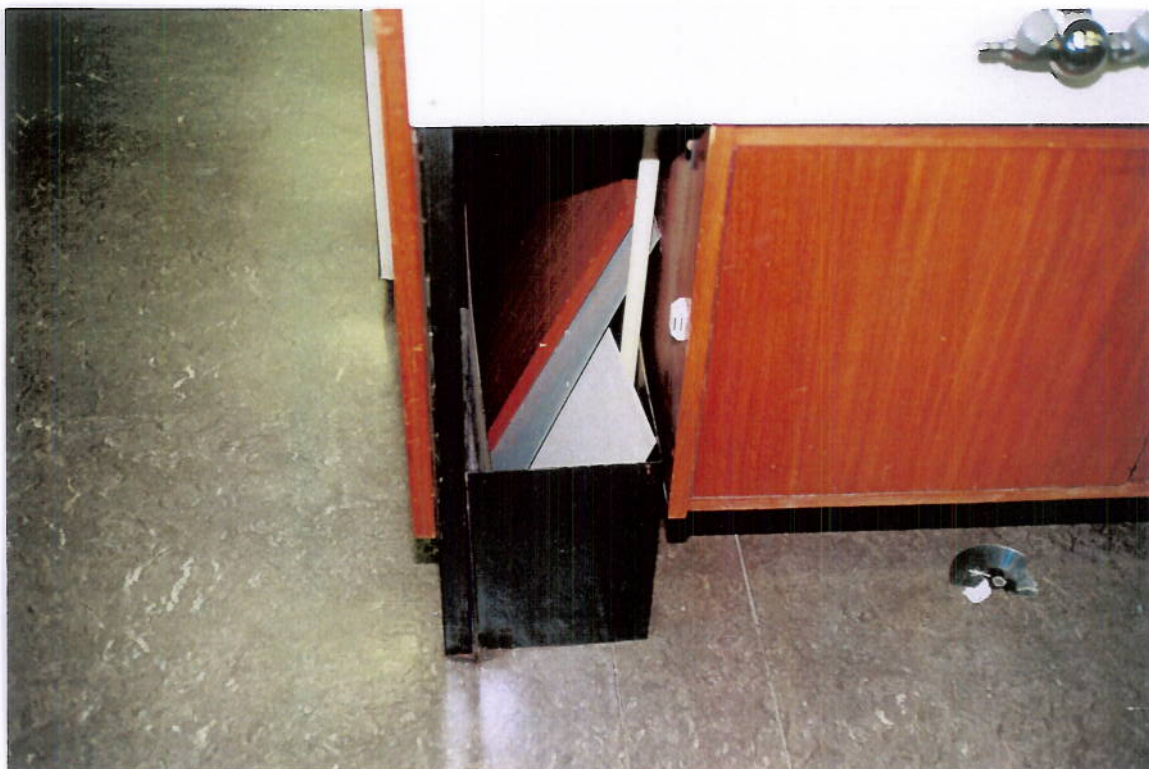
**FOTO 4 (nr. 5):** Asbesthoudend plaatmateriaal in de kastjes van de werkbanken in lokaal B227

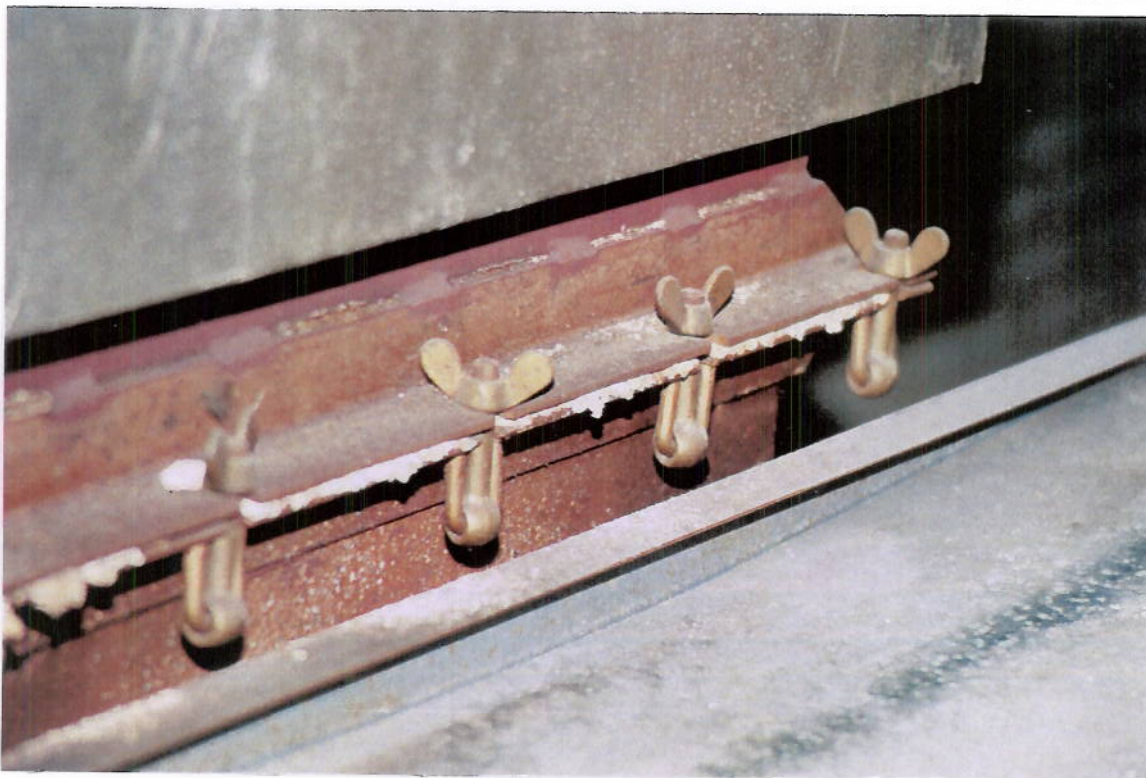
**FOTO 5 (nr. 7):**

- In de kelder zijn in de c.v.-ruimte 2 ketels van het merk Novum, type DSN, bouwjaar onbekend, aantal leden onbekend aangetroffen. T.p.v. het inspectieluik en de rookgasverzamelkast is asbesthoudend koord aangetroffen (zie foto 6). Tevens is tussen de flens van de rookgasverzamelkast naar het rookgasafvoerkanaal asbesthoudend pakkingmateriaal aangetroffen (zie foto 5, monster M3). Dit materiaal is verpoederd en komt al vrij bij geringe trillingen. Volgens het Handboek Asbest van Intechnum is het verder onbekend of de ketels op andere plaatsen nog meer asbesthoudend materiaal bevatten.

- De in de c.v.-ruimte van de kelder van de tussenbouw aangetroffen situatie met de verpoederde pakkingen van de c.v.-ketels wordt aangemerkt als een calamiteit. De c.v.-ruimte mag niet meer betreden worden om een mogelijke asbestbesmetting te voorkomen.

Asbesthoudend pakkingmateriaal tussen de flens van het rookgasafvoerkanaal en de rookgasverzamelkast van een c.v.-ketel in de c.v.-ruimte van gebouw 4<sup>a</sup>

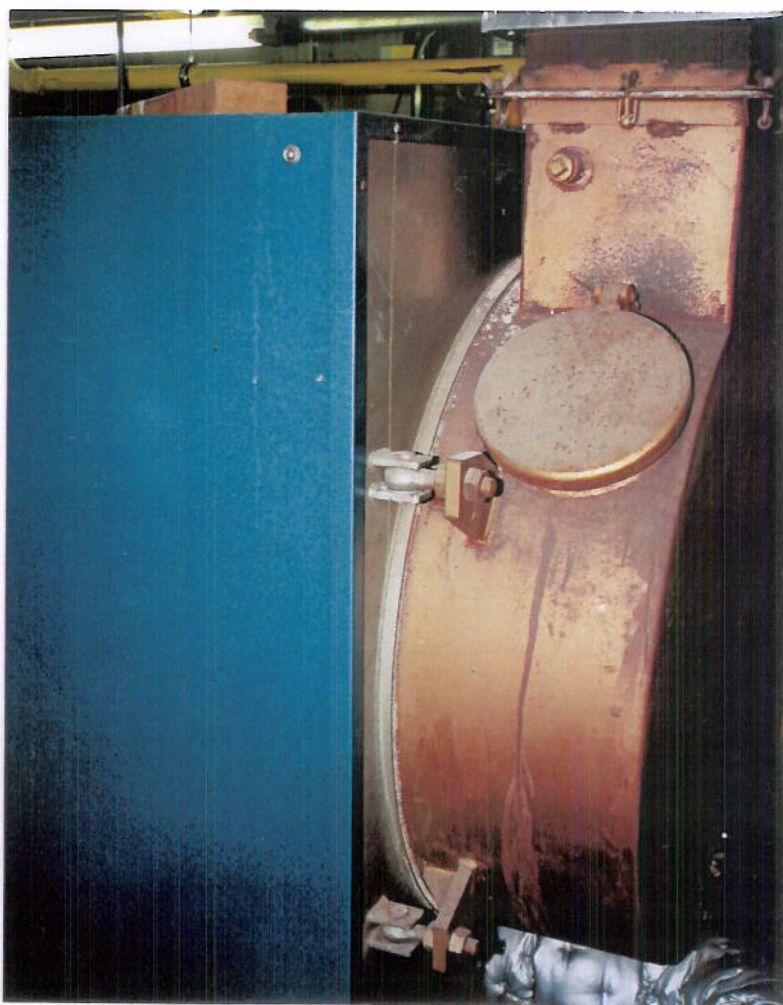
**FOTO 6 (nr. 8):**

Asbesthoudend koord t.p.v. de ketel en de rookgasverzamelkast en t.p.v. het inspectieluik van een c.v.-ketel in de c.v.-ruimte van gebouw 4<sup>a</sup>

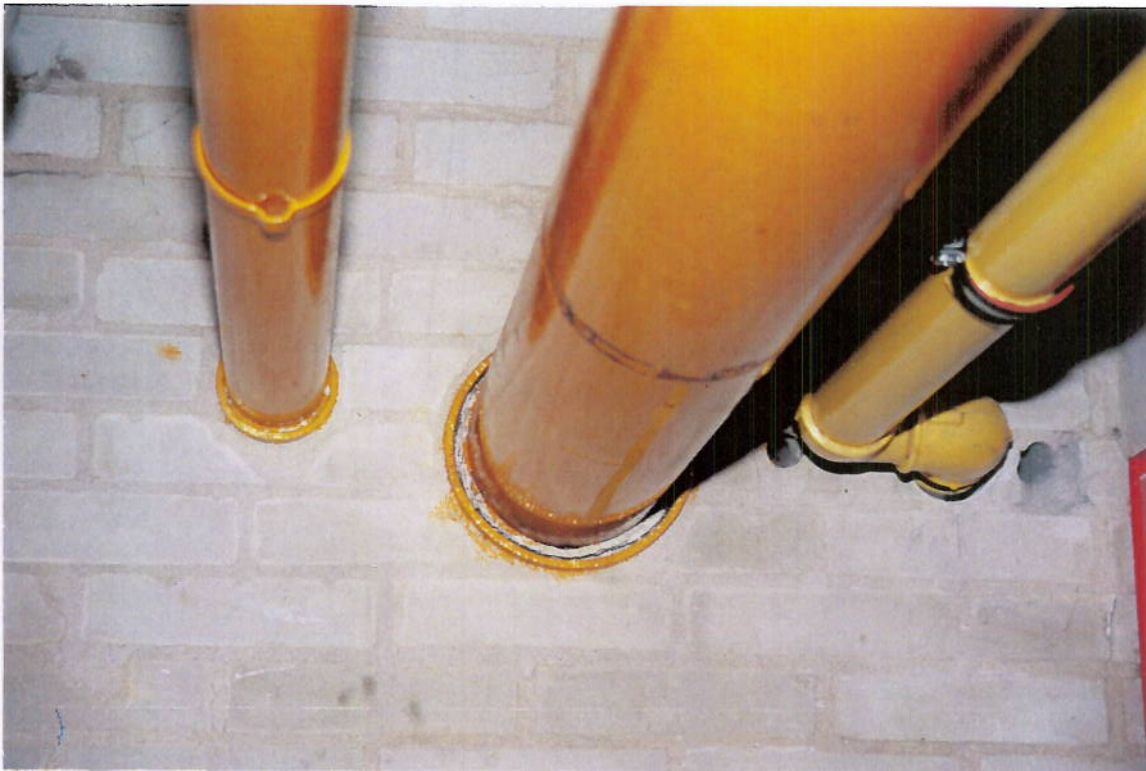
- In de scheidingswand tussen de c.v.-ruimte en het magazijn zijn leidingdoorvoeren aangetroffen. De leidingen zijn t.p.v. de doorvoer omwikkeld met asbesthoudend koord (zie foto 7).

**FOTO 7 (nr. 9):**  
asbesthoudend koord om  
de leidingen t.p.v. de doorvoer in  
zowel de magazijn- als de c.v.-ruimte  
van gebouw 4<sup>a</sup>

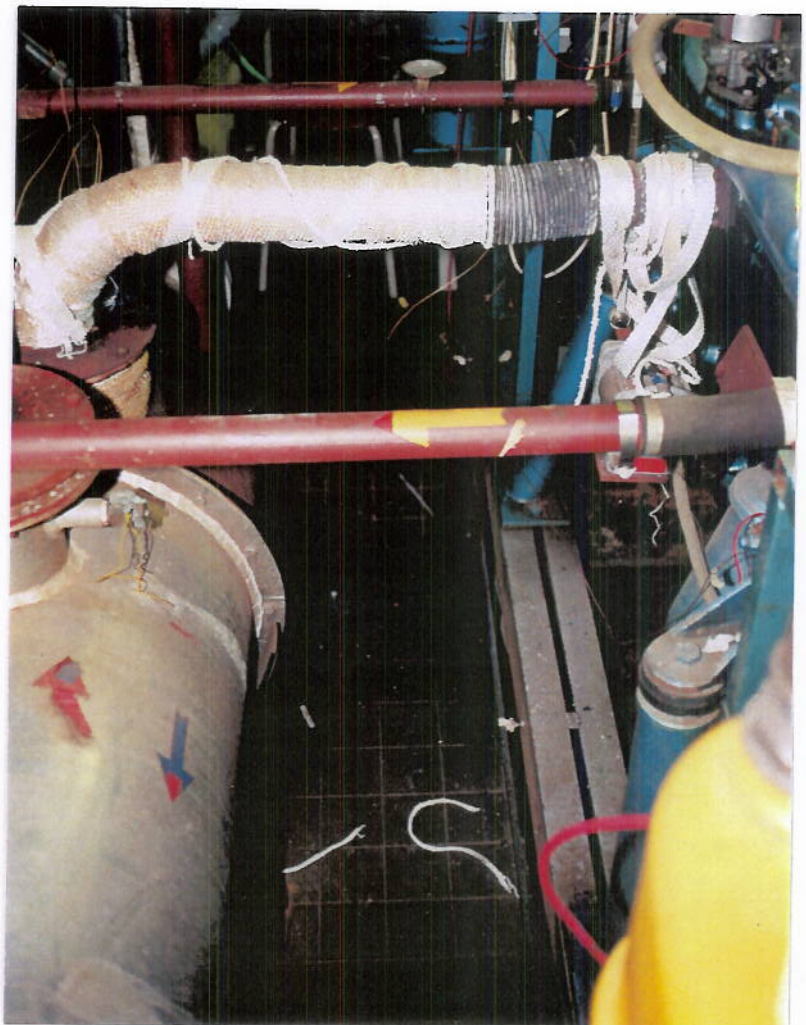
- In de kelder (praktijkruimte) is bij de benzinemotoropstelling asbesthoudend koord om het uitlaatsysteem en op de vloer aangetroffen (zie foto 8, monster M4).

- De in de praktijkruimte van de kelder van de laagbouw-werkplaatsen aangetroffen situatie met het beschadigde en losliggende asbestkoord t.p.v. de benzinemotoropstelling wordt aangemerkt als een calamiteit. De directe omgeving van het apparaat mag niet meer betreden worden om een mogelijke asbestbesmetting te voorkomen.

**FOTO 8 (nr. 10):**  
Asbesthoudend koord om het uitlaatsysteem en  
op de grond t.p.v. de benzinemotoropstelling in  
de kelder (praktijkruimte) gebouw 4<sup>a</sup>

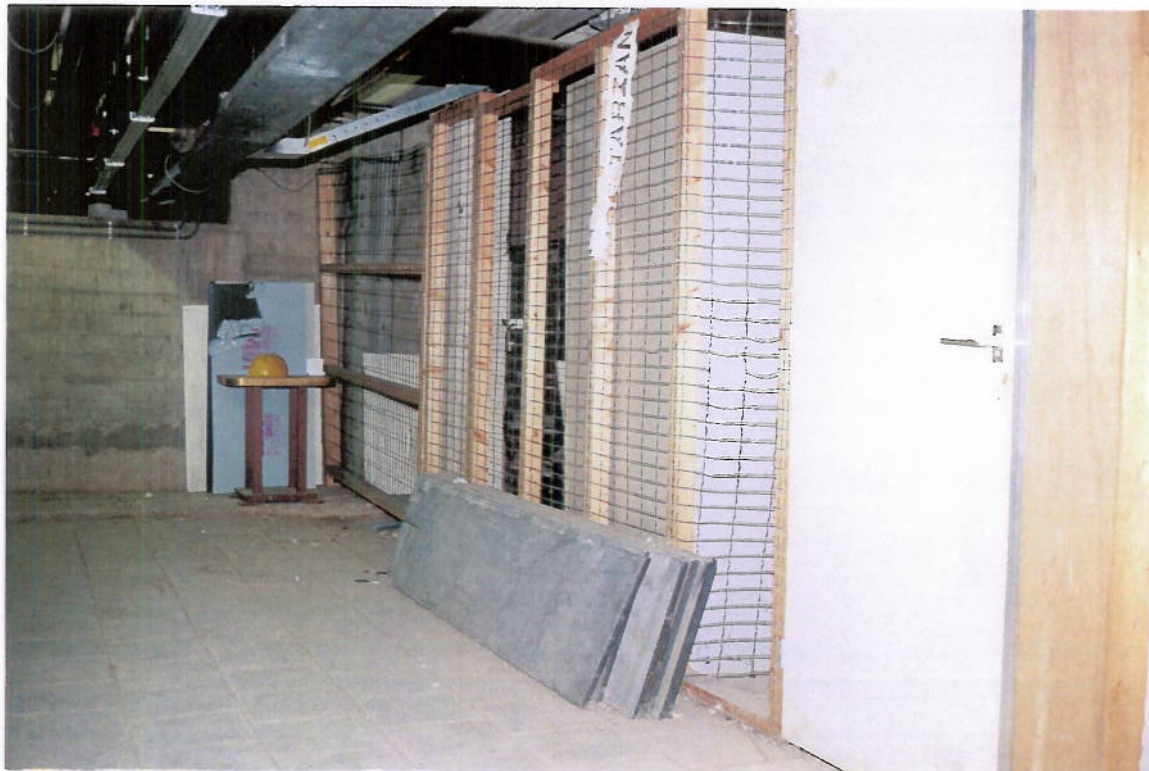
- De in het deskresearch genoemde golfplaat onder de c.v.-ketels is niet aangetroffen.
- In de kelder is losstaand asbesthoudend plaatmateriaal aangetroffen (zie foto 9).

**FOTO 9 (nr. 12):**  
asbesthoudend plaatmateriaal  
in de kelder van gebouw 4

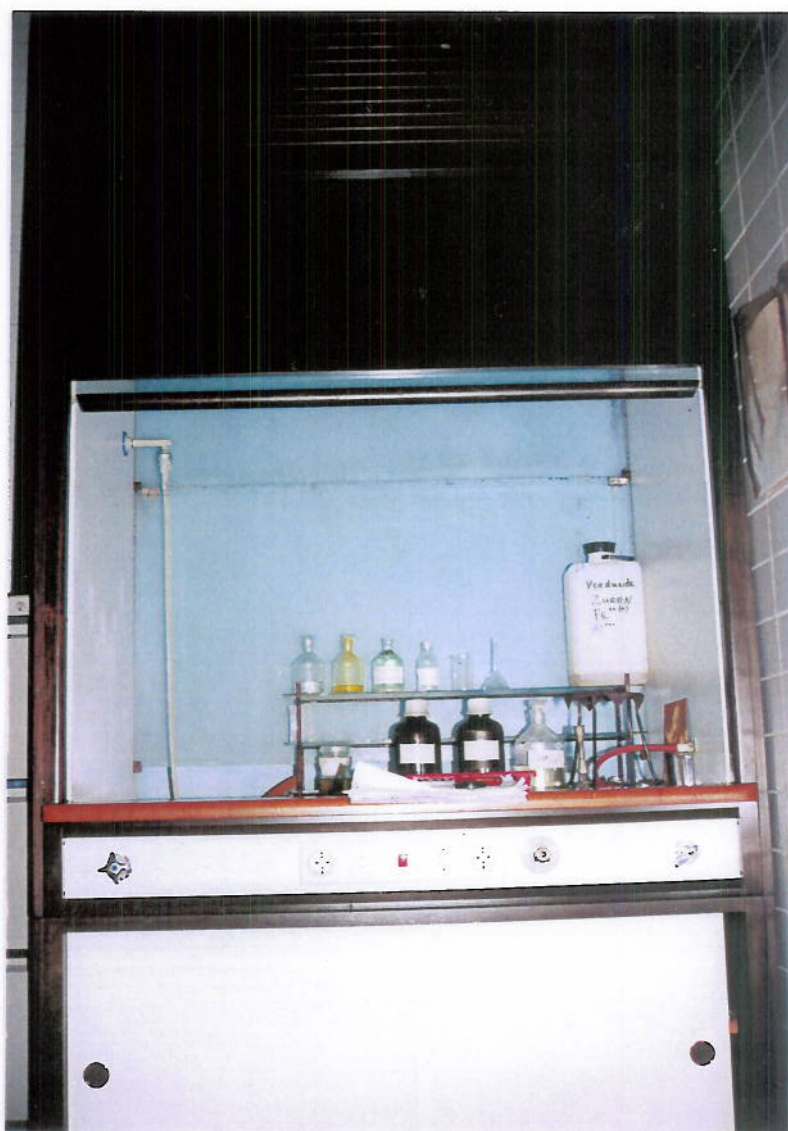
- In het lab. mat. ond. w op de begane grond is asbesthoudend plaatmateriaal in de zuurkast aangetroffen (zie foto 10).
- In de harderij/zoutb. (naast het lab. mat. ond. w) zijn 2 vuurvaste handschoenen aangetroffen. Deze handschoenen zijn gemaakt van asbesthoudend materiaal (zie foto 11, monster M5).

**FOTO 10 (nr. 13):**  
Asbesthoudend plaatmateriaal in de  
zuurkast in gebouw 4

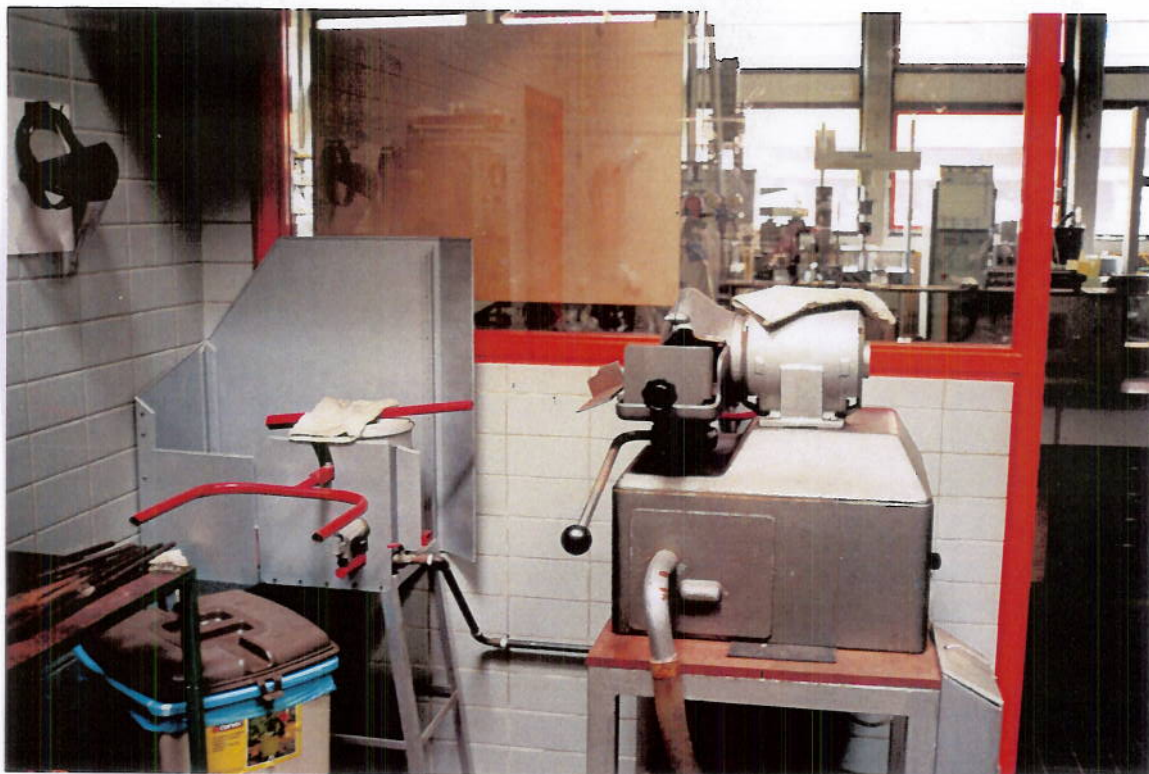
- De in de harderij/zoutb.-ruimte in de laagbouw-werkplaatsen aangetroffen situatie met de vuurvaste handschoenen wordt aangemerkt als een calamiteit. De ruimte dient te worden afgesloten om een mogelijke asbestbesmetting te voorkomen.

**FOTO 11 (nr. 14):** Asbesthoudende vuurvaste handschoenen in een lokaal in gebouw 4

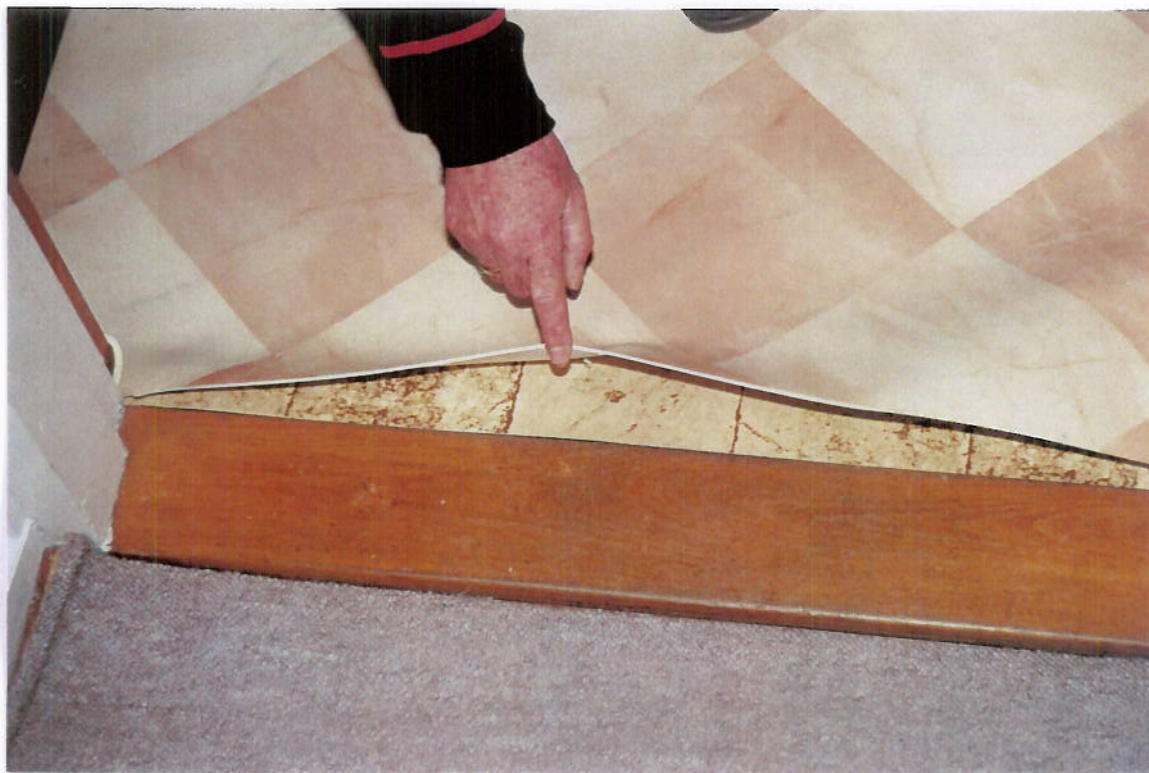
- Op de begane grond is in de keuken (inclusief de kastberging) en in de hal asbesthoudend zeil aangetroffen (zie foto 12 en 13).

**FOTO 12 (nr. 15):** Asbesthoudende vloerbedekking in de keuken van de conciërgewoning.

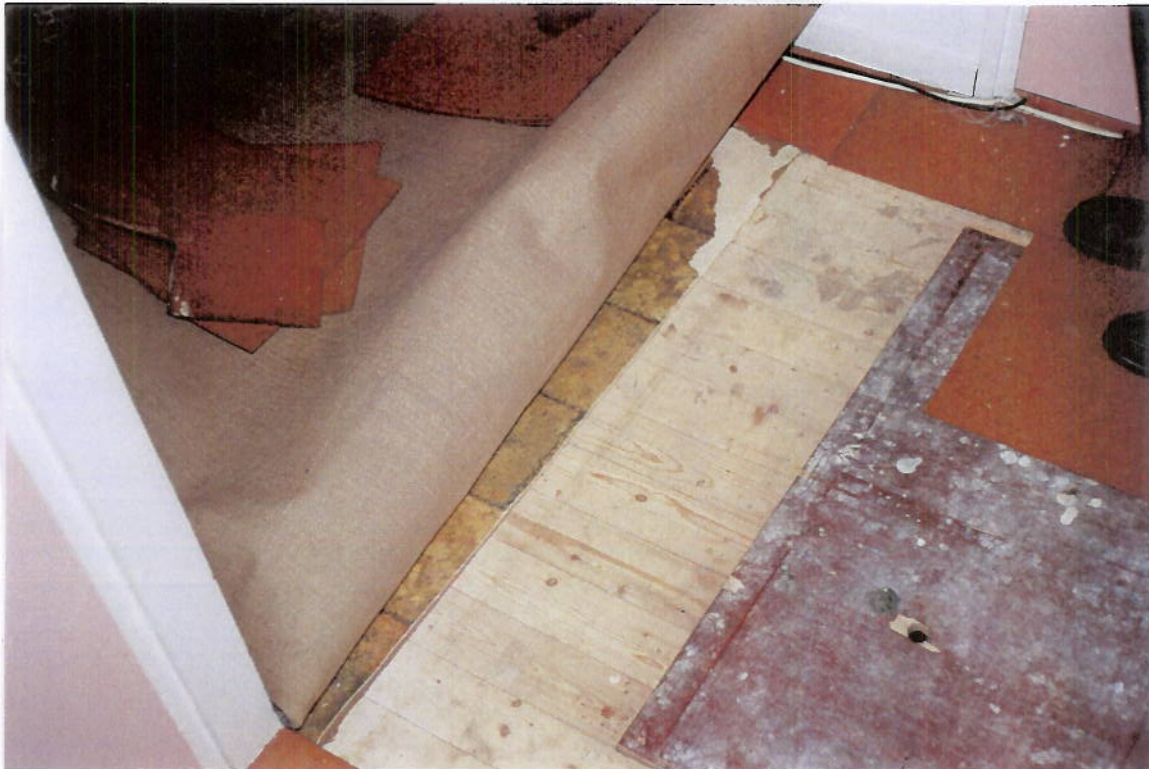
**FOTO 13 (nr. 16):** Asbesthoudende vloerbedekking in de hal van de conciërgewoning.

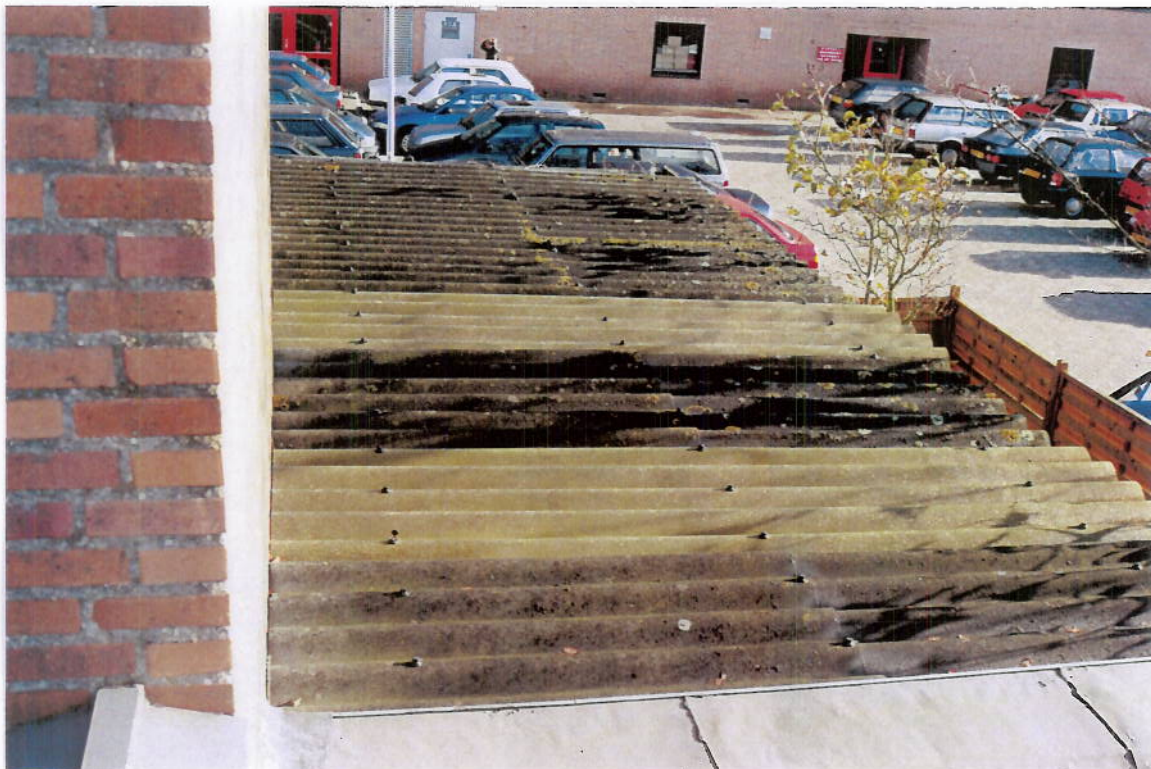
- Het afdakje naast de woning is gemaakt van asbesthoudende golfplaten (zie foto 14).

**FOTO 14 (nr. 17):** Asbesthoudende golfplaten als afdak naast de conciërgewoning.
