## **ASBESTINVENTARISATIE**

**"Deel van Hogeschool Inholland (L-gebouw)"**

**Bergerweg 200, 1817 MN  
te Alkmaar**

| <b>Onderzoek identificatie</b> | | |
|---|---|---|
| Projectnummer: | 60227 | Autorisatiedatum: 22 april 2021 |

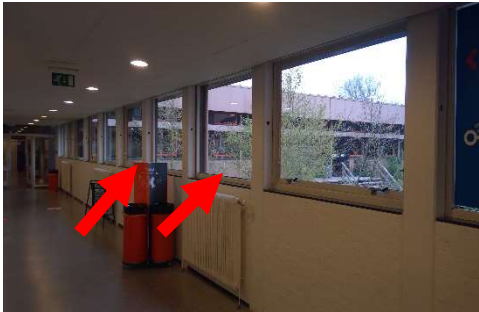
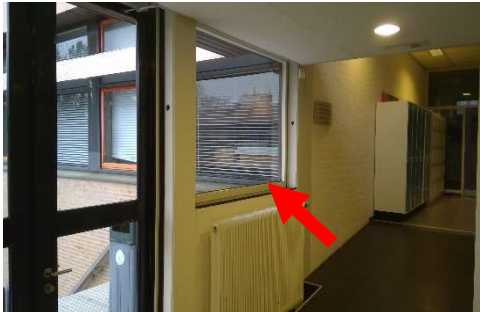
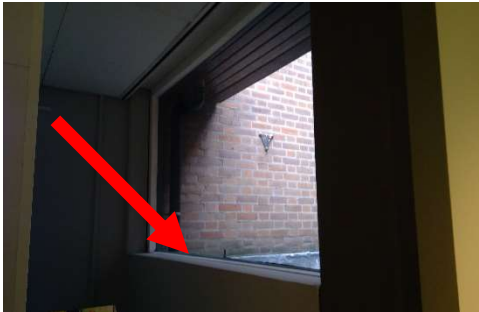
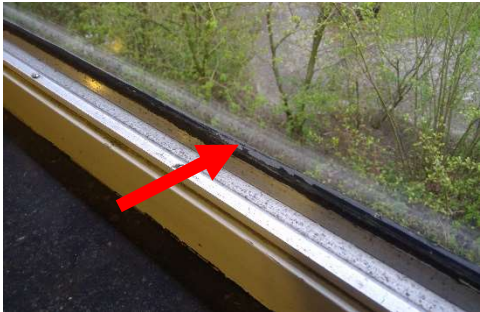
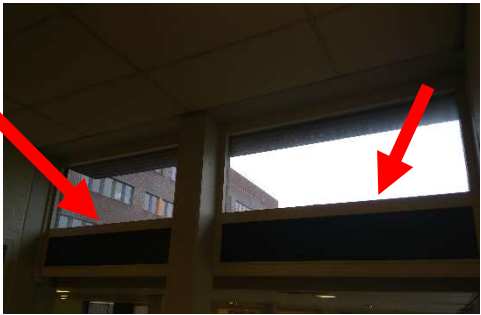
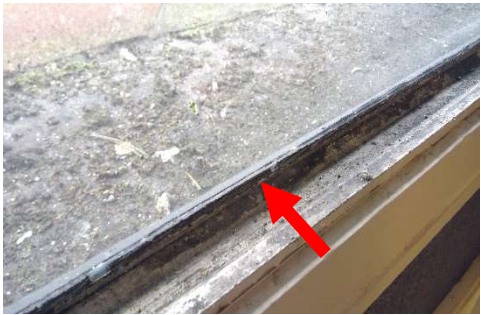
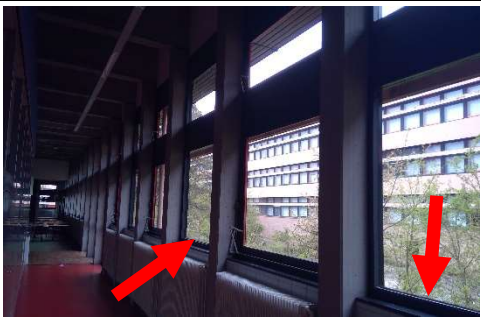
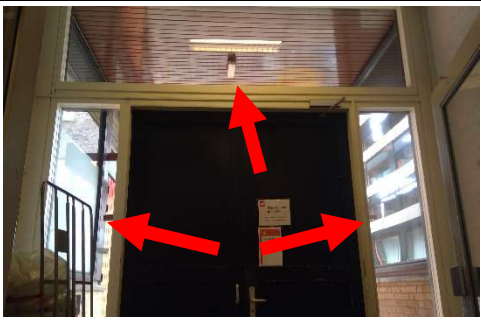
| Bronnummer | 60227-01 | ASBESTHOUDEND |

| Bronnummer | 60227-01 | ASBESTHOUDEND |
|---|---|---|
| Analysesresultaten | M01: 0,1-2% chrysotiel<br>M01.1: 0,1-2% chrysotiel | |
| Conditie | Licht beschadigd en licht verweerd | |
| Risicoklasse | 1 | |
| Opmerkingen | Rond de vaste ramen met enkelglas.<br>Er zijn twee soorten kit over elkaar heen toegepast (zwarte, M01 en grijze, M01.1). | |

| Bronnummer | 60227-01 | ASBESTHOUDEND |
|---|---|---|
| Verwijderingsmethode | Buitensanering | |
| Toelichting risicoklasse | Sanering conform SMA-rt bijlage 1, middels verwijderen volgens beglazingskit protocol. | |

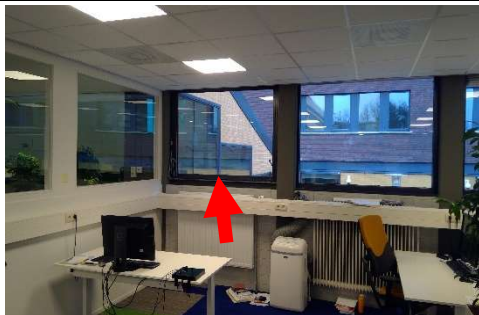
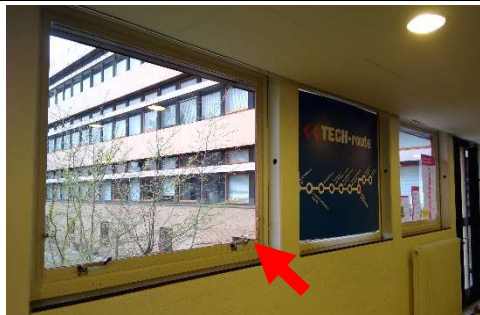
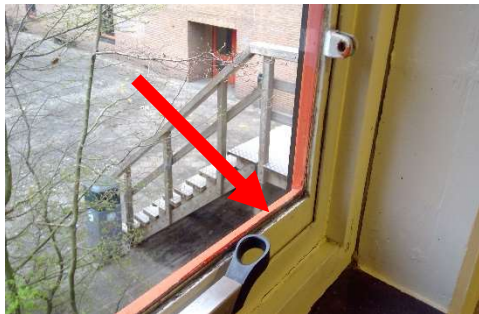
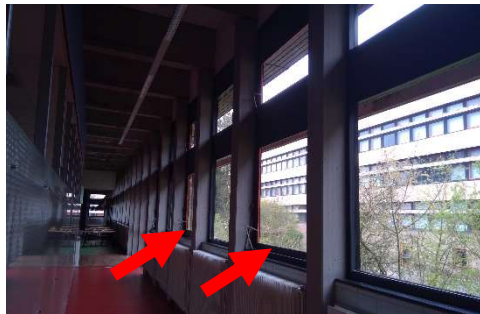
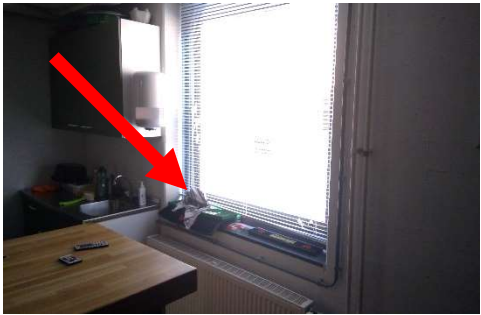
| Bronnummer | 60227-02 | ASBESTHOUDEND |

| Bronnummer | 60227-02 | ASBESTHOUDEND |
|---|---|---|
| Analyseresultaten | Visueel gelijk aan M01<br>0,1-2% chrysotiel | |
| Conditie | Licht beschadigd en licht verweerd | |
| Risicoklasse | 1 | |
| Opmerkingen | Rond de uitzetramen met enkelglas. | |

| Bronnummer | 60227-02 | ASBESTHOUDEND |
|---|---|---|
| Verwijderingsmethode | Direct verpakken | |
| Toelichting risicoklasse | Sanering conform SMA-rt bijlage 2, middels het draaiende deel van het kozijn met glas en al in zijn geheel inpakken en afvoeren zonder het asbest hierbij te bewerken. | |

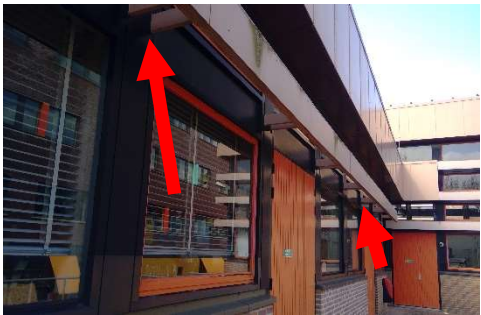
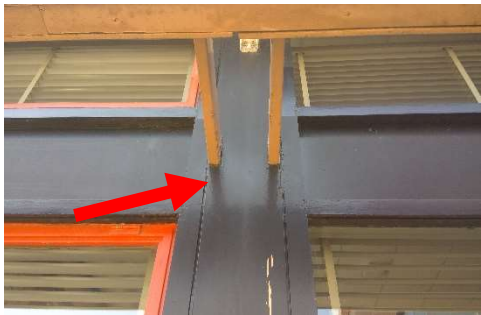
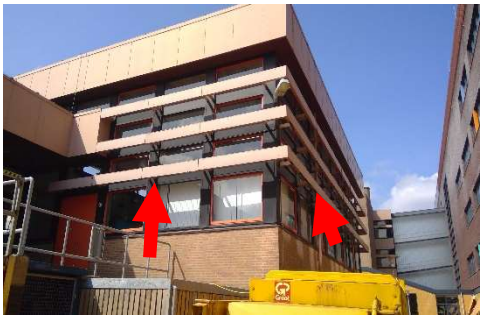
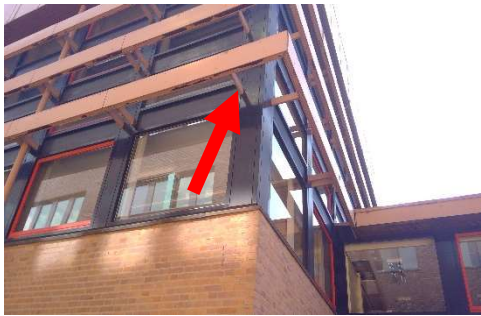
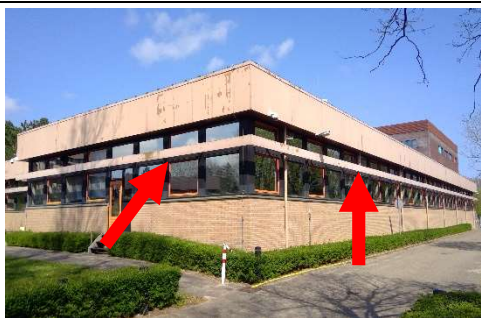
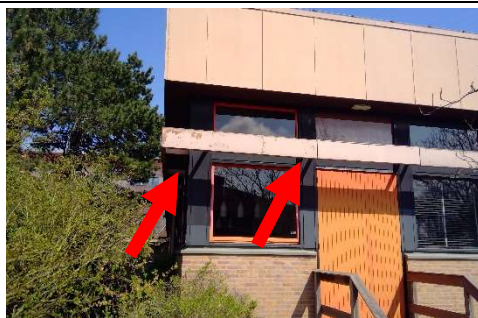
| Bronnummer | 60227-07 | ASBESTHOUDEND |
|---|---|---|
| Analyseresultaten | 0,1-2% chrysotiel | |
| Conditie | Licht beschadigd en licht verweerd | |
| Risicoklasse | 2 | |
| Opmerkingen | Links en rechts van de ramen, t.p.v. de aansluiting van de decoratielijst met de gevel.<br>0,3m <sup>1</sup> per strook.<br>245 stroken. | |

| Bronnummer | 60227-07 | ASBESTHOUDEND |
|---|---|---|
| Verwijderingsmethode | Buitensanering | |
| Toelichting risicoklasse | Sanering conform SMA-rt bijlage 3, middels overige werkmethode(n) (geheel verwijderen niet mogelijk). | |

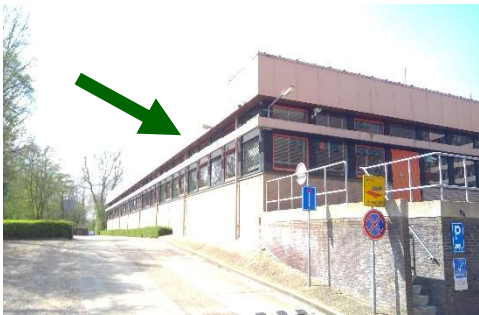
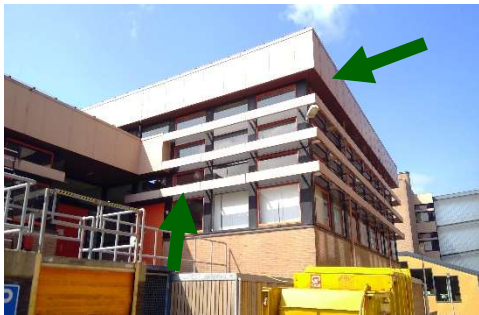
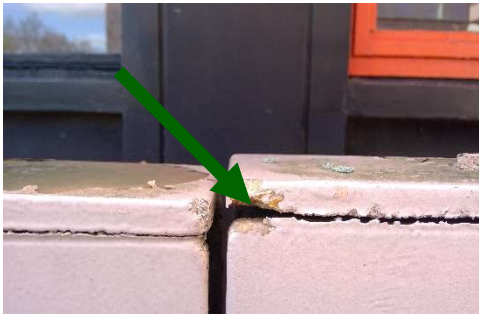
| Bronnummer | 60227-06 | ASBESTVRIJ |

| Bronnummer | 60227-06 | ASBESTVRIJ |
|---|---|---|
| Analyseresultaten | <0,1% | |
| Opmerkingen | De grote platen aan de bovenzijde zijn dezelfde als die aan de onderzijde. | |

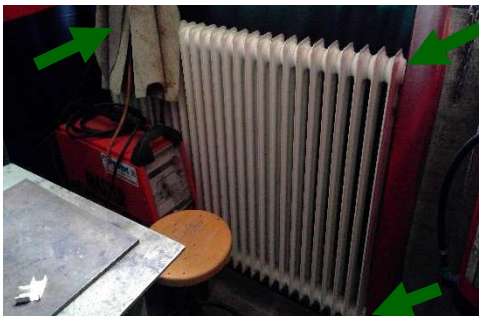
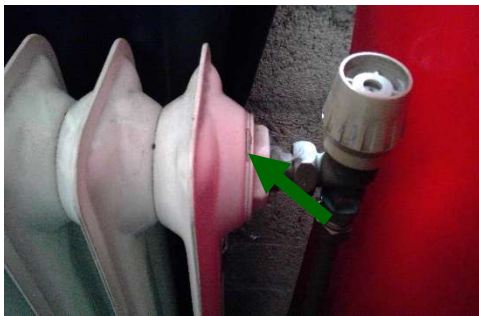
| Bronnummer | 60227-03 | ASBESTVRIJ |

| Bronnummer | 60227-03 | ASBESTVRIJ |
|---|---|---|
| Analyseresultaten | <0,1% | |
| Opmerkingen | 4 pakkingen in 1 radiator. | |

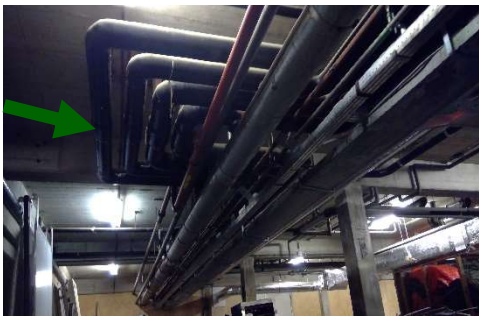
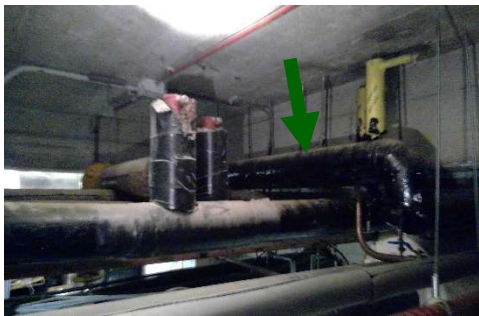
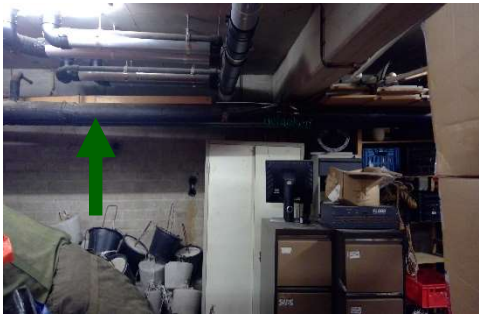
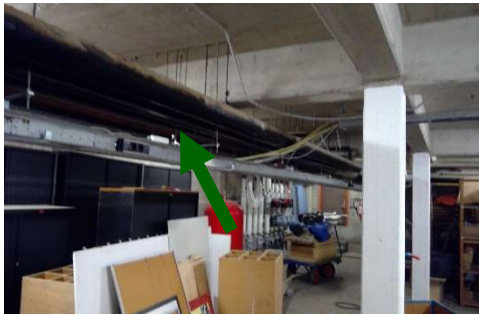
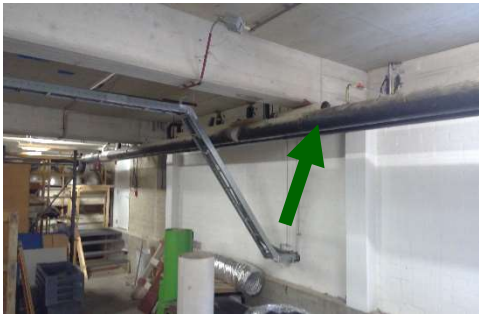
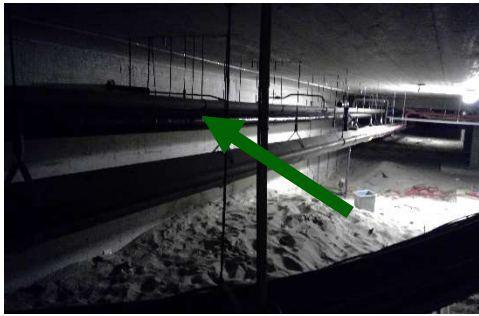
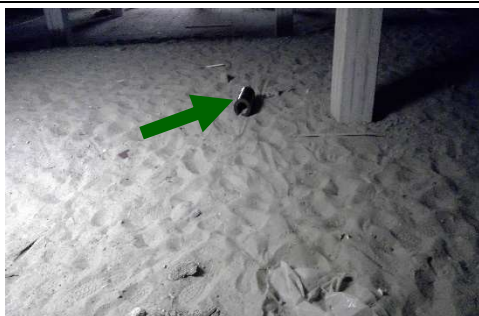
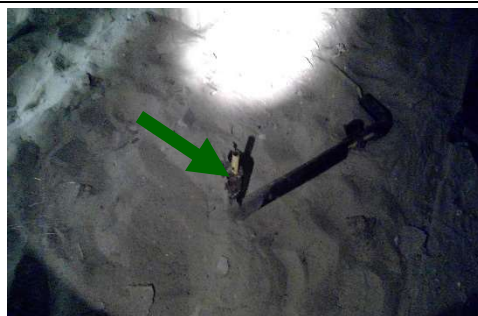
| Bronnummer | 60227-04 | ASBESTVRIJ |

| Bronnummer | 60227-04 | ASBESTVRIJ |
|---|---|---|
| Analyseresultaten | <0,1% | |
| Opmerkingen | Om kurk leidingisolatie en deels op de constructie en muren.<br>De coating heeft een zwarte kleur. | |

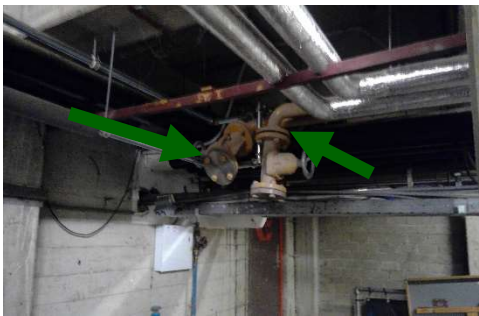
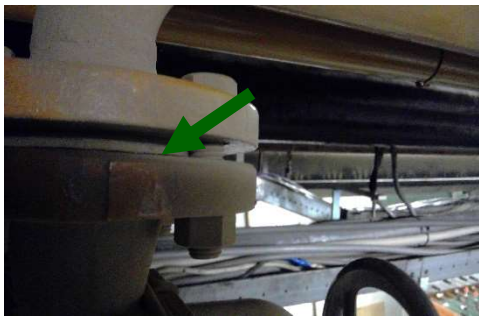
| Bronnummer | 60227-05 | ASBESTVRIJ |

| Bronnummer | 60227-05 | ASBESTVRIJ |
|---|---|---|
| Analyseresultaten | <0,1% | |
| Opmerkingen | Tussen de flenzen van de gasleidingen. | |
