## ASBESTINVENTARISATIE

### "Rabozaal"

Bergerweg 200, 1817 MN  
te Alkmaar

| Onderzoek identificatie | | |
|---|---|---|
| Projectnummer: | 60266 | Autorisatiedatum: 6 juli 2021 |

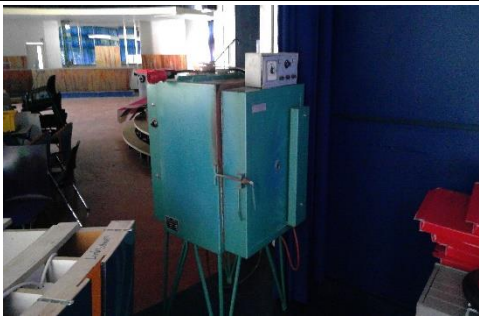
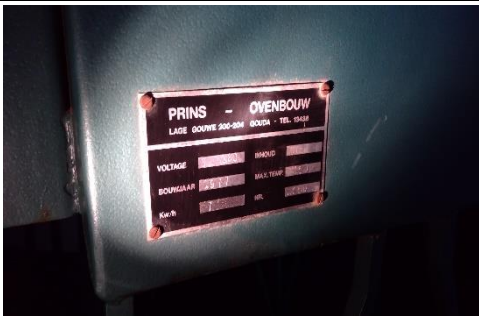
| Bronnummer | 60266-02 | ASBESTHOUDEND |
|---|---|---|
| Bron | Oven | |
| Analyseresultaten | >60% chrysotiel | |
| Gebondenheid | Niet-hechtgebonden | |
| Conditie | Onbeschadigd en niet verweerd | |
| Risicoklasse | 1 | |
| Opmerkingen | <p>Merk: Prins<br/>Type: Onbekend<br/>Bouwjaar: 1977</p> <p>In 'Handboek Asbest' van Intechnum zijn geen gegevens over deze installatie bekend. Gezien het feit dat in de deur asbesthoudend koord is verwerkt (M02) achten wij deze installatie asbesthoudend.</p> | |

| Bronnummer | 60266-02 | ASBESTHOUDEND |
|---|---|---|
| Toelichting risicoklasse | Sanering conform SMA-rt bijlage 1, middels de oven in zijn geheel inpakken en afvoeren zonder het asbest hierbij te bewerken. | |

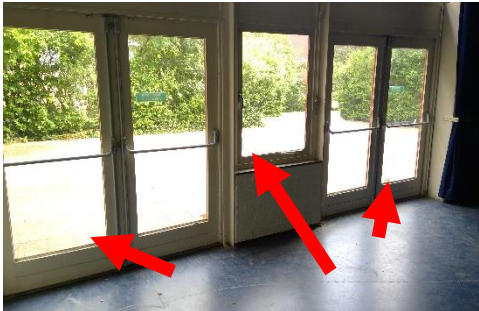
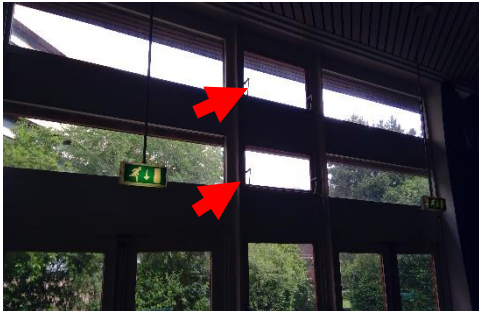
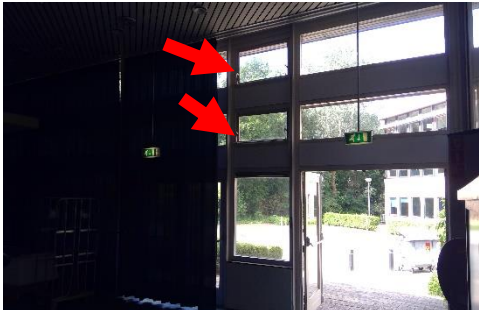
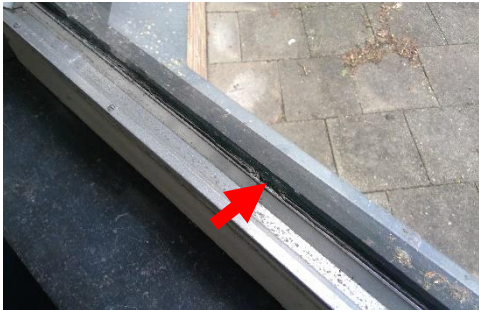
| Bronnummer | 60266-04 | ASBESTHOUDEND |
|---|---|---|
| Bron | Kit | |
| Analyseresultaten | 0,1-2% chrysotiel | |
| Conditie | Licht beschadigd en licht verweerd | |
| Opmerkingen | Rond het glas in de deuren en de uitzetramen. | |
| FOTO 16 Foto voor bron Kit | | FOTO 17 Foto voor bron Kit |
| FOTO 18 Foto voor bron Kit | | FOTO 19 Foto voor bron Kit (M06) |

| Bronnummer | 60266-04 | ASBESTHOUDEND |
|---|---|---|
| Toelichting risicoklasse | Sanering conform SMA-rt bijlage 2, middels de draaibare delen, met kit en al in zijn geheel inpakken en afvoeren zonder het asbest hierbij te bewerken. | |

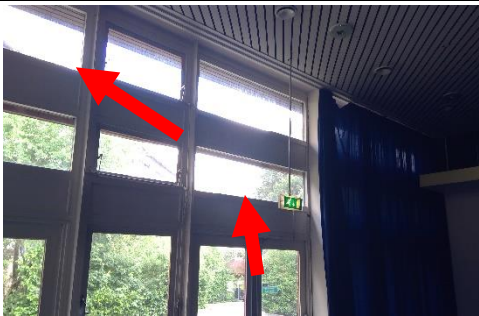
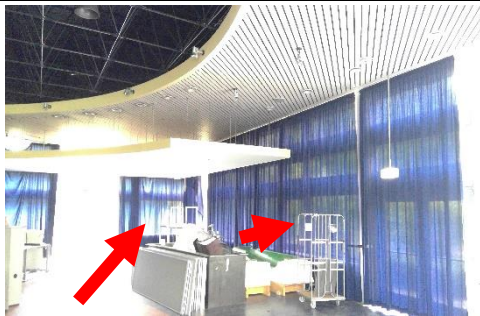
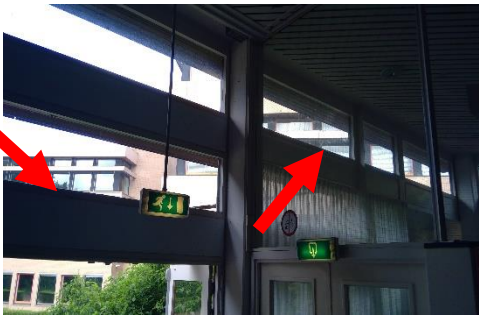
| Bronnummer | 60266-05 | ASBESTHOUDEND |
|---|---|---|
| Analyseresultaten | Visueel gelijk aan M06<br>0,1-2% chrysotiel | |
| Conditie | Licht beschadigd en licht verweerd | |
| Opmerkingen | Rond het vaste glas. | |
| FOTO 20 Foto voor bron Kit | FOTO 21 Foto voor bron Kit | |
| FOTO 22 Foto voor bron Kit | | |

| Bronnummer | 60266-05 | ASBESTHOUDEND |
|---|---|---|
| Toelichting risicoklasse | Sanering conform SMA-rt bijlage 3, middels verwijderen volgens beglazingskit protocol.<br>Of als men het kit met kozijnen en al wil verwijderen:<br>Sanering conform SMA-rt bijlage 3a, middels de kozijnen in zijn geheel inpakken en afvoeren zonder het asbest hierbij te bewerken. | |

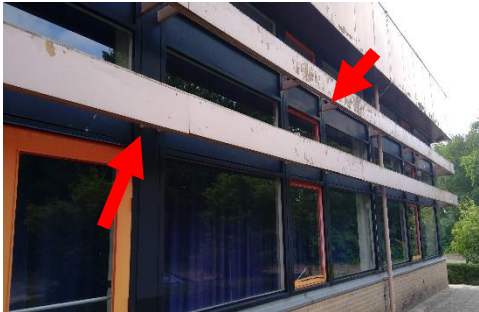
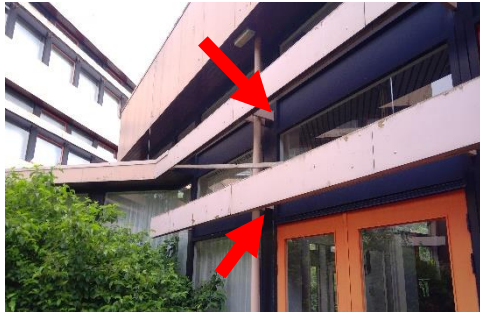
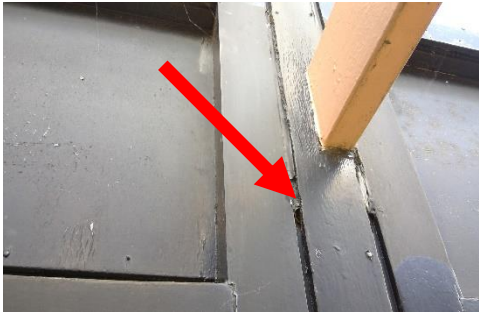
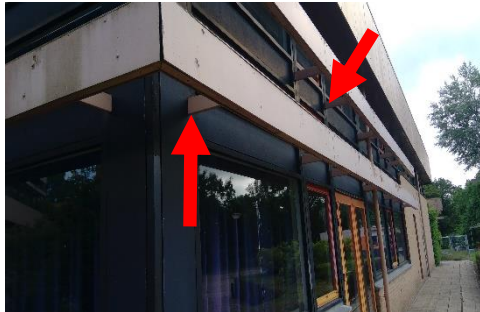
| Bronnummer | 60266-07 | ASBESTHOUDEND |
|---|---|---|
| Analyseresultaten | 0,1-2% chrysotiel | |
| Conditie | Licht beschadigd en licht verweerd | |
| Opmerkingen | Links en rechts van de ramen, t.p.v. de aansluiting van de decoratielijst met de gevel.<br>0,3m <sup>1</sup> per strook.<br>160 stroken. | |
| FOTO 25 Foto voor bron Kit | | FOTO 26 Foto voor bron Kit |
| FOTO 27 Foto voor bron Kit (M08) | | FOTO 28 Foto voor bron Kit |

| Bronnummer | 60266-07 | ASBESTHOUDEND |
|---|---|---|
| Toelichting risicoklasse | Sanering conform SMA-rt bijlage 4, middels snijden/knippen/steken. | |

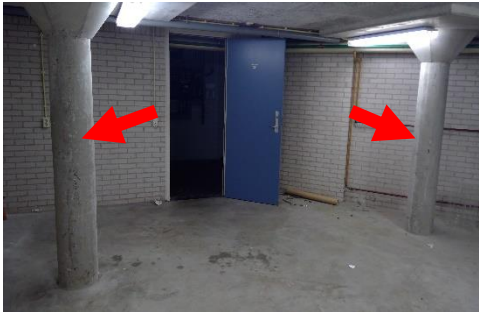
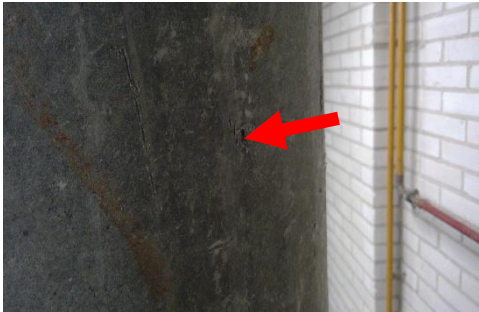
| Bronnummer | 60266-06 | ASBESTHOUDEND |
|---|---|---|
| Bron | Buismateriaal | |
| Analyseresultaten | 10-15% chrysotiel<br>2-5% amosiet | |
| Conditie | Onbeschadigd en niet verweerd | |
| Opmerkingen | Diameter is ongeveer 30cm<br>Lengte is ongeveer 2m <sup>1</sup> | |
| FOTO 23 Foto voor bron Buismateriaal | | FOTO 24 Foto voor bron Buismateriaal (M07) |

| Bronnummer | 60266-06 | ASBESTHOUDEND |
|---|---|---|
| Toelichting risicoklasse | Sanering conform SMA-rt bijlage 5, middels overige werkmethode (geheel verwijderen niet mogelijk). | |

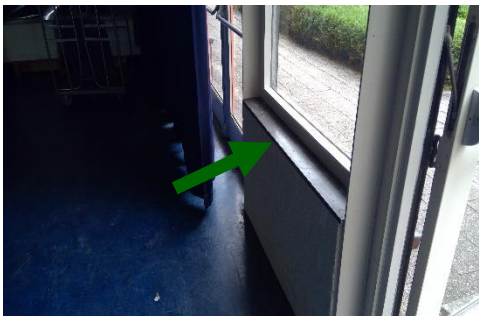
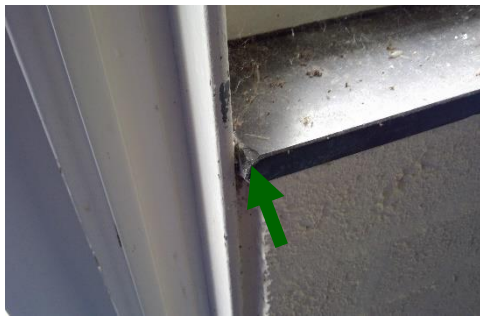
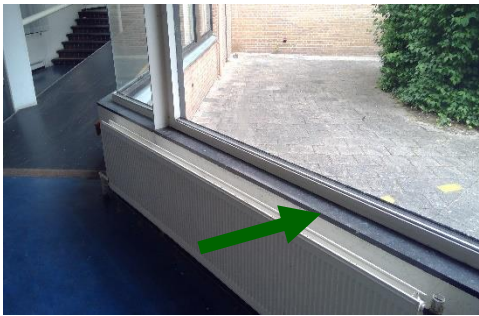
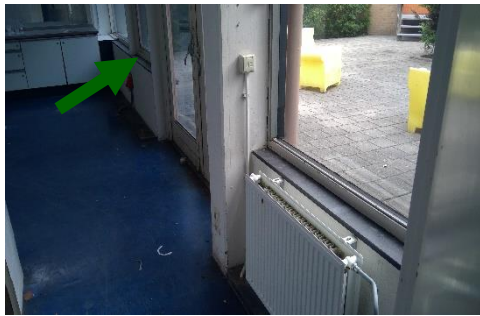
| Bronnummer | 60266-01 | ASBESTVRIJ |
|---|---|---|
| Bron | Imitatiemarmer | |
| Analyseresultaten | <0,1% | |
| Opmerkingen | Onder de ramen. | |
| FOTO 1 Foto voor bron Imitatiemarmer | | FOTO 2 Foto voor bron Imitatiemarmer (M01) |
| FOTO 3 Foto voor bron Imitatiemarmer | | FOTO 4 Foto voor bron Imitatiemarmer |

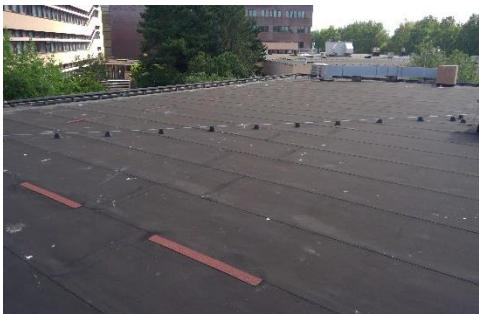
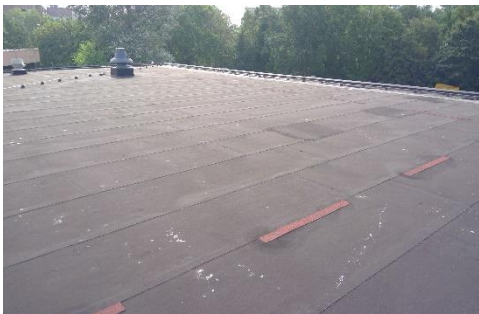
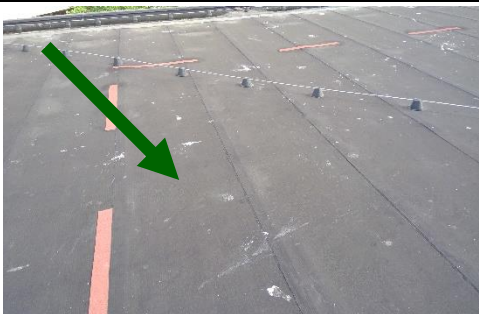
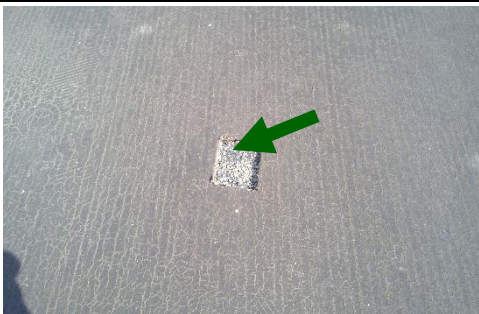
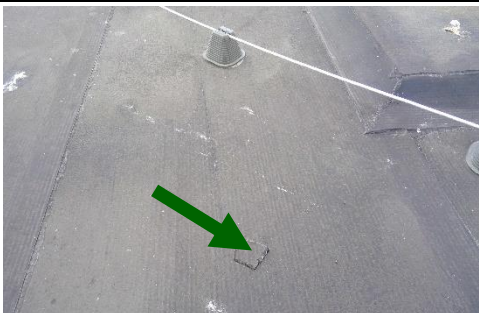
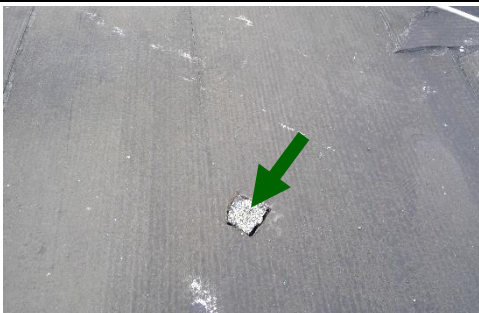
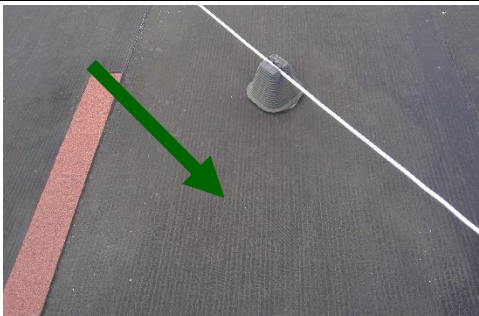
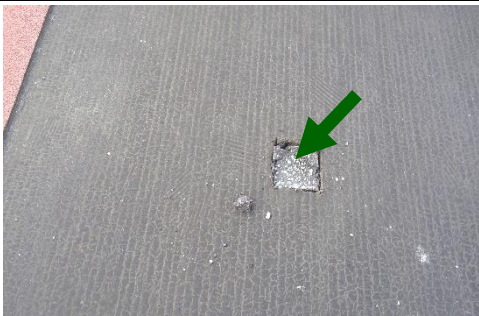
| Bronnummer | 60266-03 | ASBESTVRIJ |
|---|---|---|
| Bron | Bitumen dakleer | |
| Analyseresultaten | <0,1% | |
| Opmerkingen | M03, M04 en M05 is de bovenste laag.<br>M03.1, M04.1 en M05.1 is de onderste laag. | |
| FOTO 8 Foto voor bron Bitumen dakleer | | FOTO 9 Foto voor bron Bitumen dakleer |
| FOTO 10 Foto voor bron Bitumen dakleer (M03) | | FOTO 11 Foto voor bron Bitumen dakleer (M03.1) |
| FOTO 12 Foto voor bron Bitumen dakleer (M04) | | FOTO 13 Foto voor bron Bitumen dakleer (M04.1) |

| FOTO 14 Foto voor bron Bitumen dakleer (M05) | FOTO 15 Foto voor bron Bitumen dakleer (M05.1) |
