**Bijlage 4: INSPECTIERAPPORTEN BRUG OBBICHT**

**Bijlage 4.1: Fotorapportage brug bij Obbicht en brug bij Berg (ter informatie)**

**Bijlage 4.2:   Inspectierapport met kenmerk LB-8623\_WMM-03, d.d. maart-juli 2008  
(Oranjewoud-Nebest)**

**Bijlage 4.5:   Inspectierapport Instandhoudingsinspectie beheerobjectcode: 60C-103-01. Brug  
over Julianakanaal in de Schutterskampweg. Zaaknummer 31130019, d.d. 7  
augustus 2020**

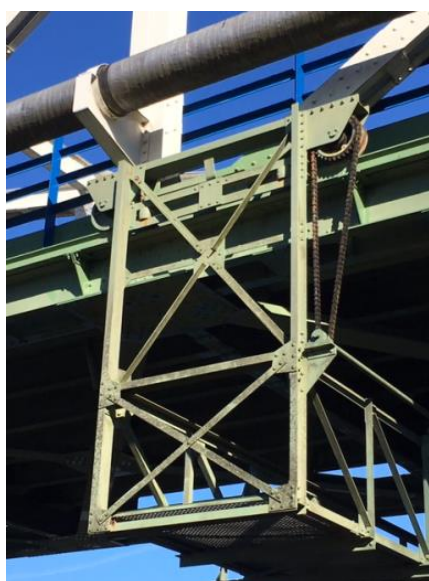
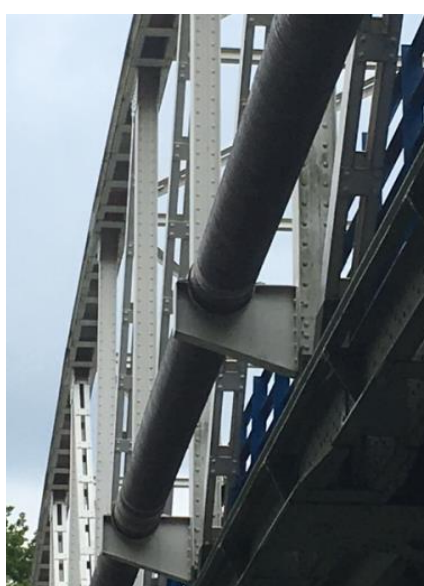
*Foto met principe van bevestiging console van de gasleiding op de brug constructie en zij aanzicht inspectiewagen.*

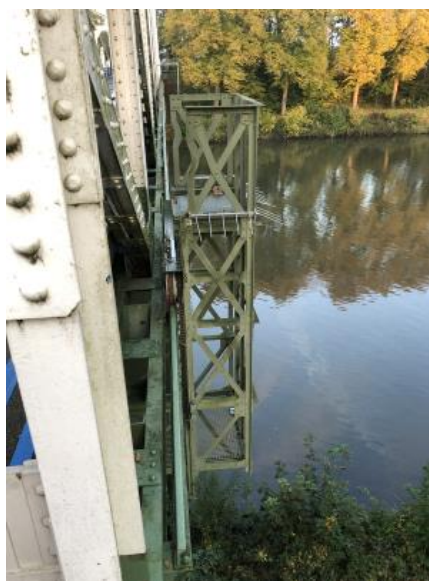
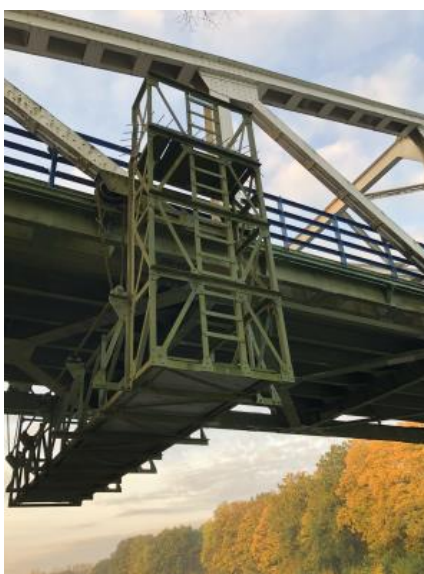
*Foto's inspectiewagen bij brug over het Julianakanaal bij Obbicht*

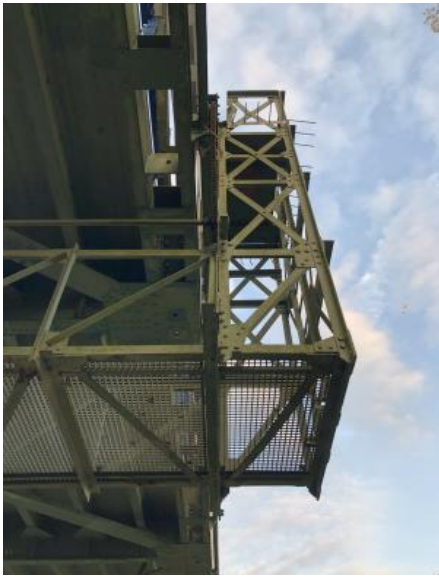
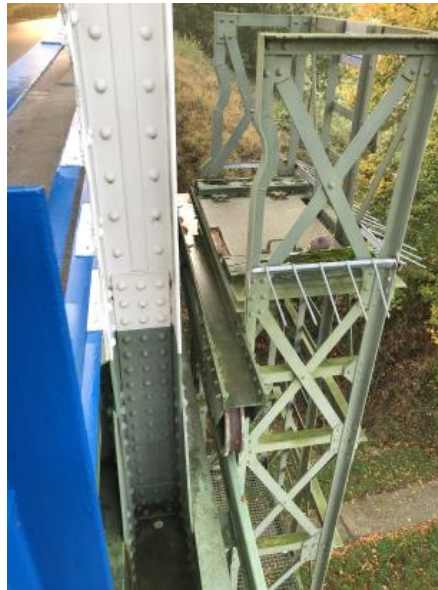
*Foto toegang naar inspectiewagen plus luik naar toegang bij brug Obbicht*

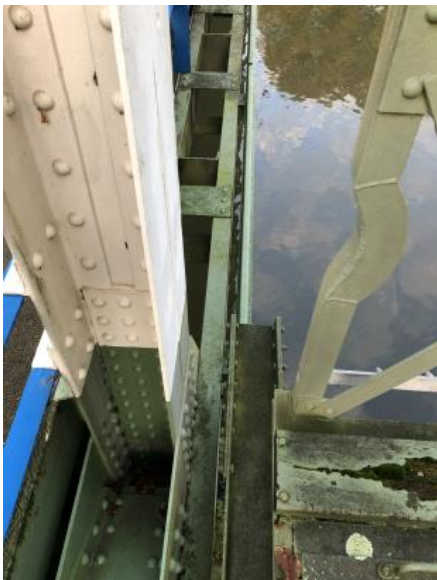
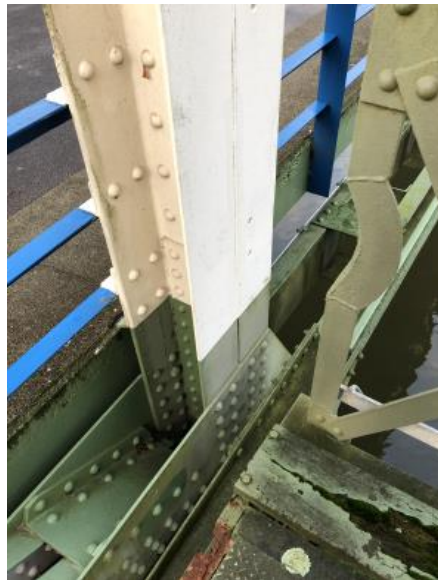
*Foto's rondom luik naar toegang inspectiewagen bij brug Obbicht*

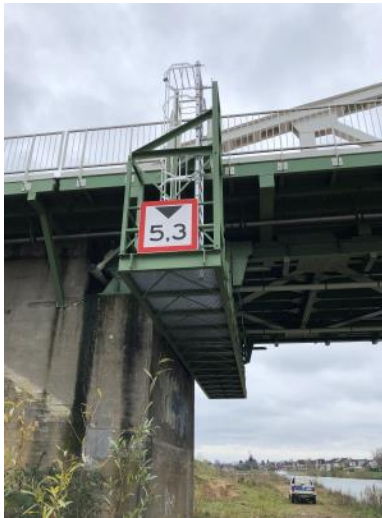
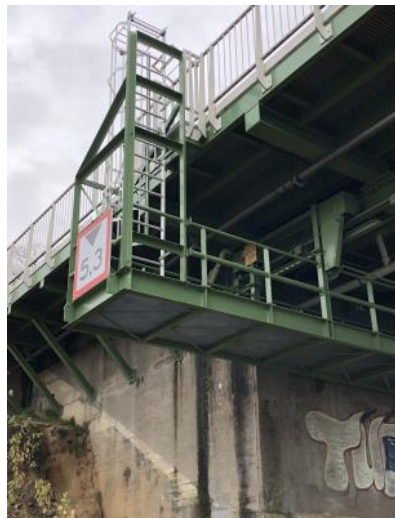
*Foto toegang naar inspectiewagen bij de brug over het Julianakanaal bij Berg*
