| <b>Paspoort</b> | Opnamedatum: | 07-12-10 |
| Objectcode: | RP1.GT01 | |
| Objectnaam: | Gebouw 3 Reeuwijkse Hout | |
| Type object: | Toiletgebouw | |

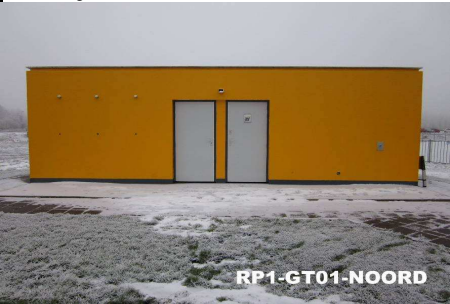
RP1-GT01-NOORD

Foto Noordgevel

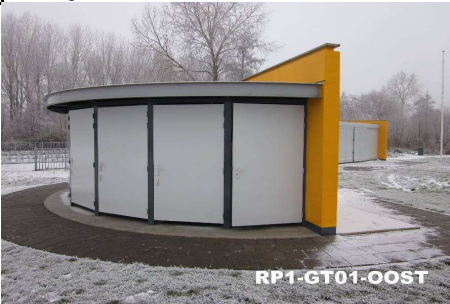
RP1-GT01-OOST

Foto Oostgevel

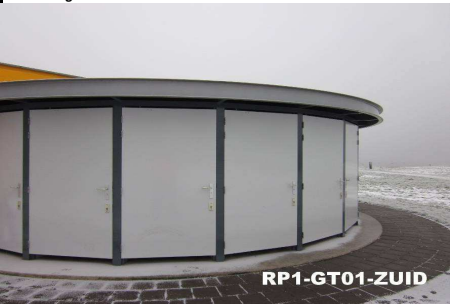
RP1-GT01-ZUID

Foto Zuidgevel

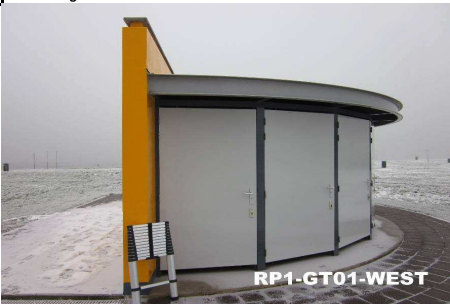
RP1-GT01-WEST

Foto Westgevel
