# Boom Effect Analyse

Ten behoeve van diverse bomen  
binnen project Kruiszwijn 3-5  
te Julianadorp

| document | P230758 |
| datum | 28-08-2023 |

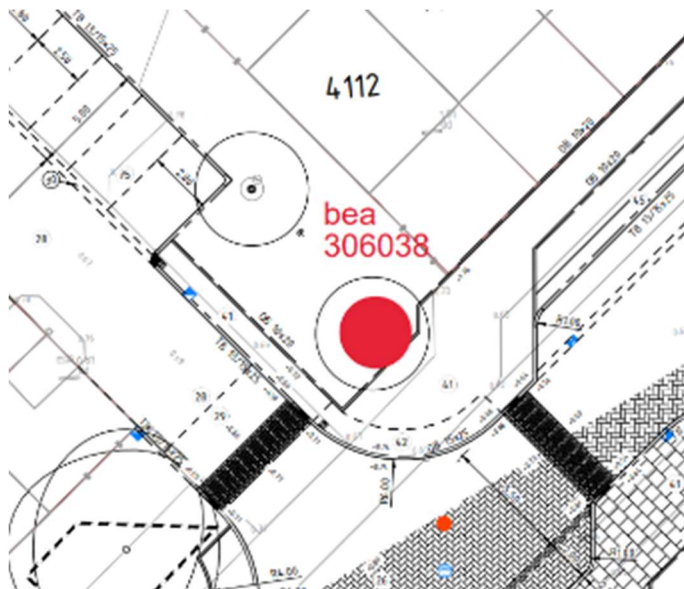
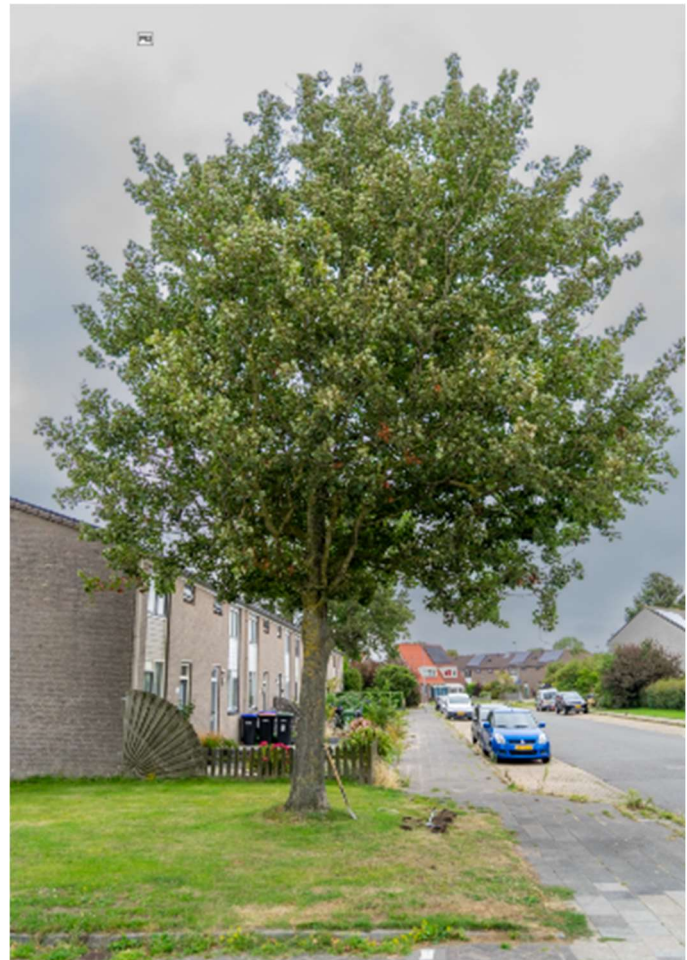
Boom nr. 1  
ID: 306038  
Boomsoort: *Populus tremula*  
Hoogte: 13 m  
Stamdoorsnede: 41 cm  
Conditie: goed

Afbeelding 5: locatie van de boom en huidige situatie

Deze gezonde boom heeft een goede (>15 jaar) toekomstverwachting. De bandenlijn (rechts van de stam) komt in de nieuwe maaiveldinrichting dichtter naar de boom. Er moet daarvoor te veel van de wortels afgezaagd worden. Deze boom zou instabiel kunnen worden en is in het huidige ontwerp niet te handhaven.

Om de boom wel te sparen zou het gazon rechts van de boom intact moeten blijven. De bandenlijn aan de voorzijde kan wel volgens tekening naar de boom verplaats worden.

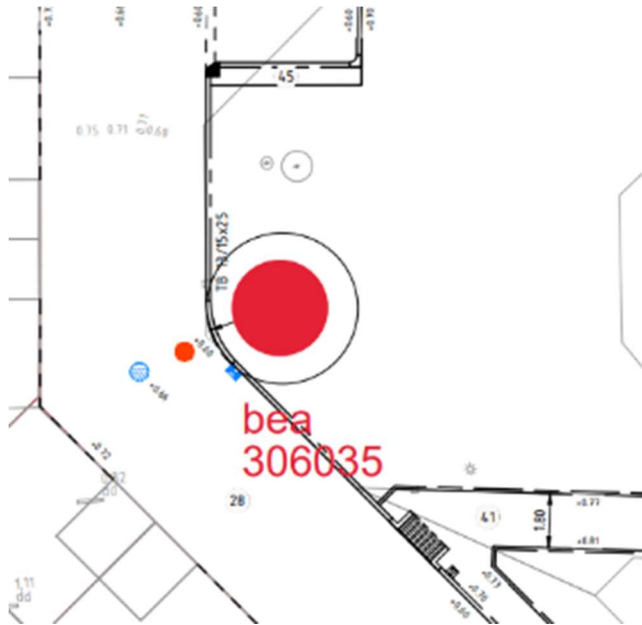
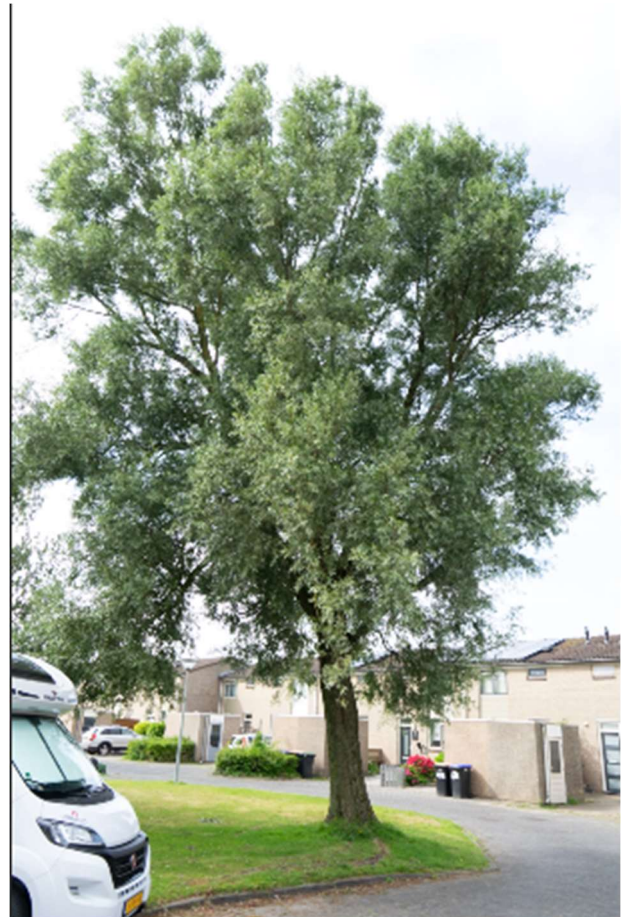
Boom nr. 2  
ID: 306038  
Boomsoort: Salix alba  
Hoogte: 14 m  
Stamdoorsnede: 66 cm  
Conditie: goed

Afbeelding 6: locatie van de boom en huidige situatie

Deze gezonde boom heeft een goede (>15 jaar) toekomstverwachting.

De nieuwe bandenlijn komt in de nieuwe maaiveldinrichting op dezelfde plaats, de scherpe hoek wordt vervangen door een ronde hoek.

De boom wortelt zeer oppervlakkig, te zien aan dikke, door de maaier, beschadigende wortels in het gazon. De te vervangen hoek bestrating is nu al verdicht door verkeer dat over deze hoek rijdt. Beworteling is hier niet te verwachten.

De boom is onder voorwaarden te handhaven. Door de huidige band voorzichtig te verwijderen en deze hoger aan te brengen kan ook het gazon iets opgehoogd worden met dressgrond (max. 15 cm), zo wordt ook toekomstige maaischade aan de wortels voorkomen.

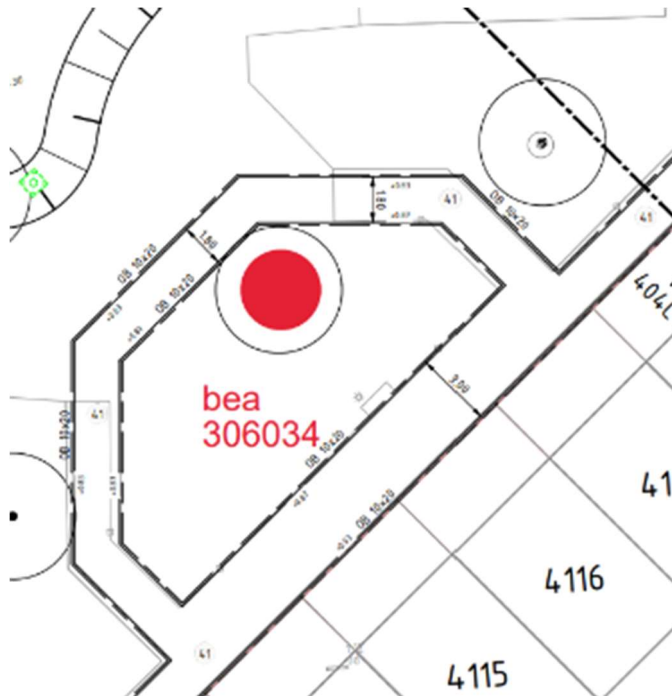
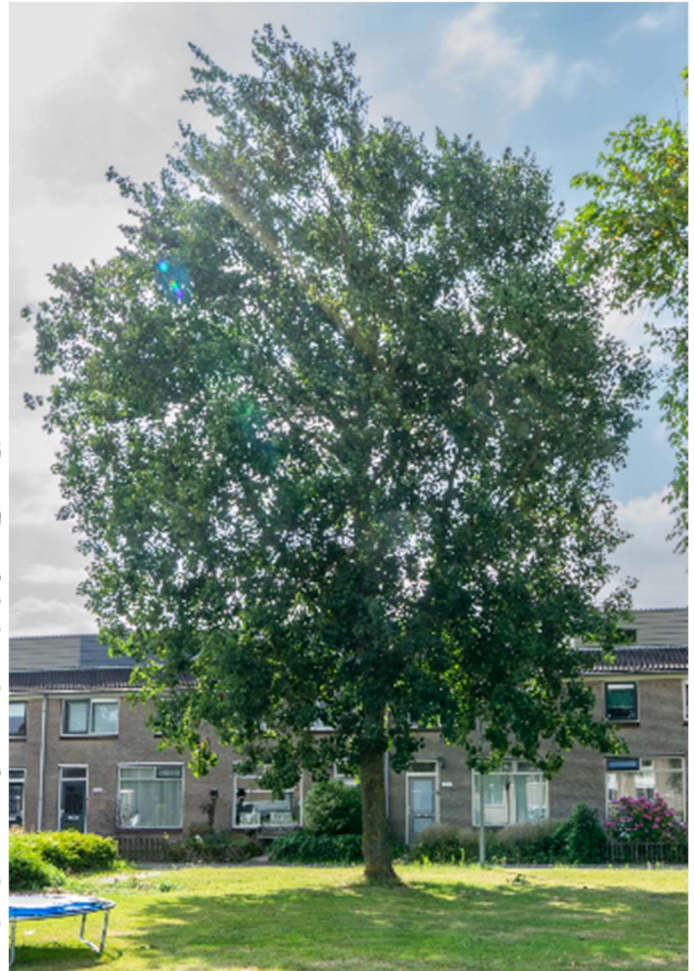
Boom nr. 3  
ID: 306034  
Boomsoort: Populus tremula  
Hoogte: 11 m  
Stamdoorsnede: 43 cm  
Conditie: goed

Afbeelding 7: locatie van de boom en huidige situatie

Deze gezonde boom heeft een goede (>15 jaar) toekomstverwachting. Er wordt een pad aangelegd door de bewortelbare ruimte.

De boom is onder voorwaarden te handhaven. Indien het nieuw aan te leggen pad de hoogte krijgt van het huidige maaiveld en een zeer beperkte fundering van zand, hoeft er slechts 10 tot 15 cm gegraven te worden. Wortels kunnen (beperkt en onder toezicht) afgezaagd worden.

Door wortelscherm onder de fundering van het trottoir aan te leggen en ook verticaal tussen de boom en het trottoir wordt (toekomstige) wortelopdruk voorkomen.

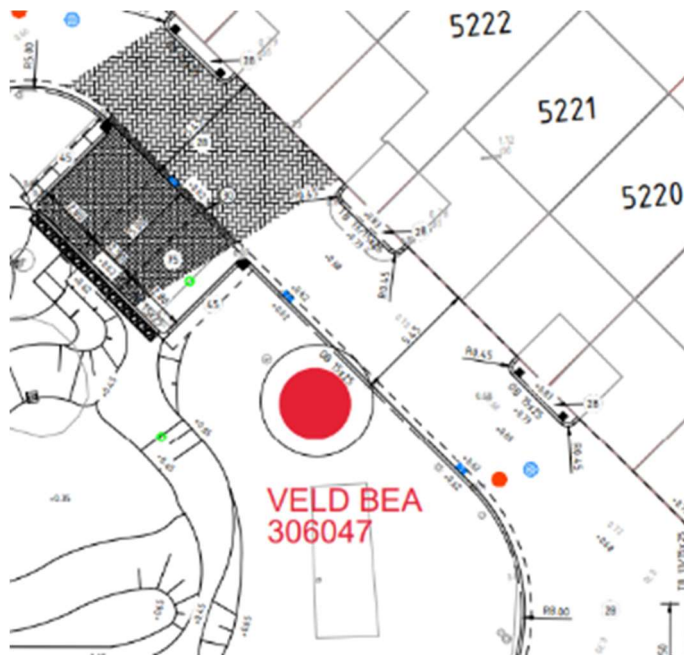
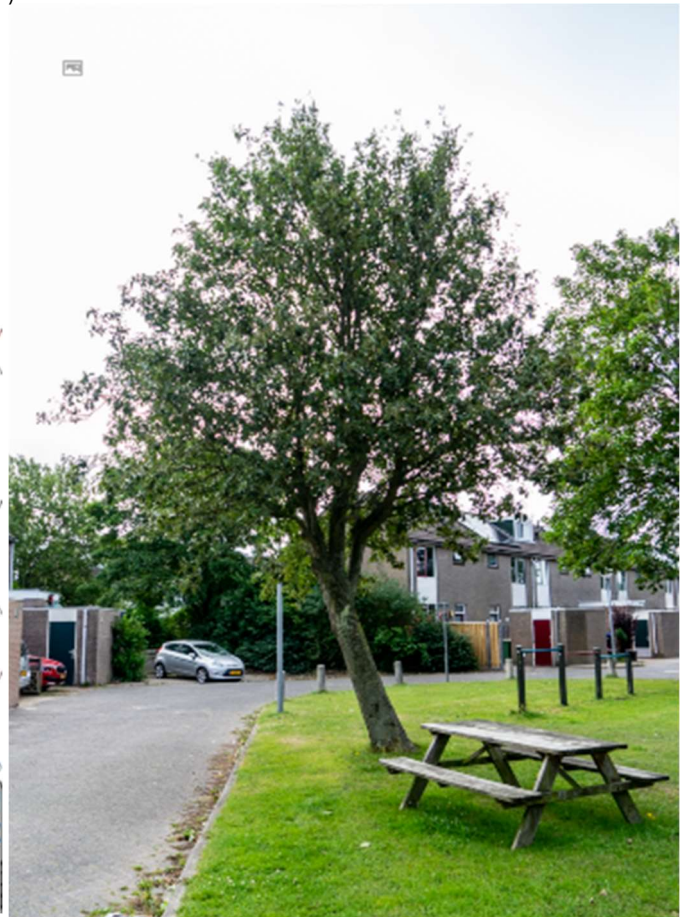
Boom nr. 4 (en 4 bomen op het veld t.b.v. ontgraven wadi)  
ID: 306047  
Boomsoort: Sorbus x intermedia  
Hoogte: 7 m  
Stamdoorsnede: 43 cm  
Conditie: redelijk

Afbeelding 8: locatie van de boom nr 4 en huidige situatie

Deze gezonde boom heeft een redelijke conditie. Op grond van de scheefstand en een inrottende wond op de wortelhals is zijn toekomstverwachting laag (0-5 jaar). De kroon zakt ook steeds verder over het rijprofiel. Vervangen van de boom is aan te bevelen.

Rondom de overige bomen worden de parkeervakken herstraat waarbij onder andere de opsluitbanden worden vervangen. Als deze voorzichtig worden vervangen zullen de wortels van de bomen hier niet of nauwelijks beschadigd raken. Het verlagen van het maaiveld door de aanleg van een wadi is niet aan te bevelen rondom de huidige bomen. De wadi kan worden ontgraven als deze niet onder de kroonprojectie + 1,5 m van de huidige bomen komt te liggen. De locatie van de te ontgraven wadi dient in het werk verplaatst te worden tot buiten de kroonprojectie + 1,5 m van de bomen op het veld onder toezicht van een boomdeskundige.

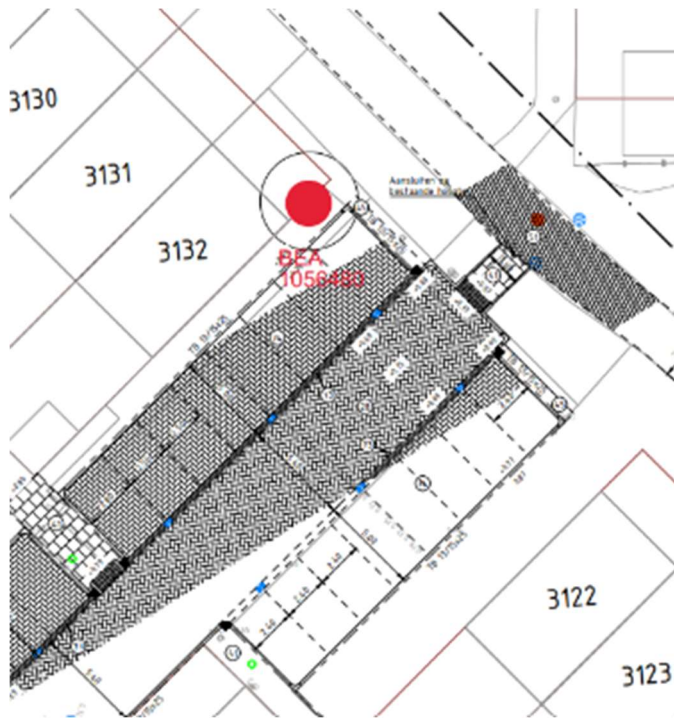
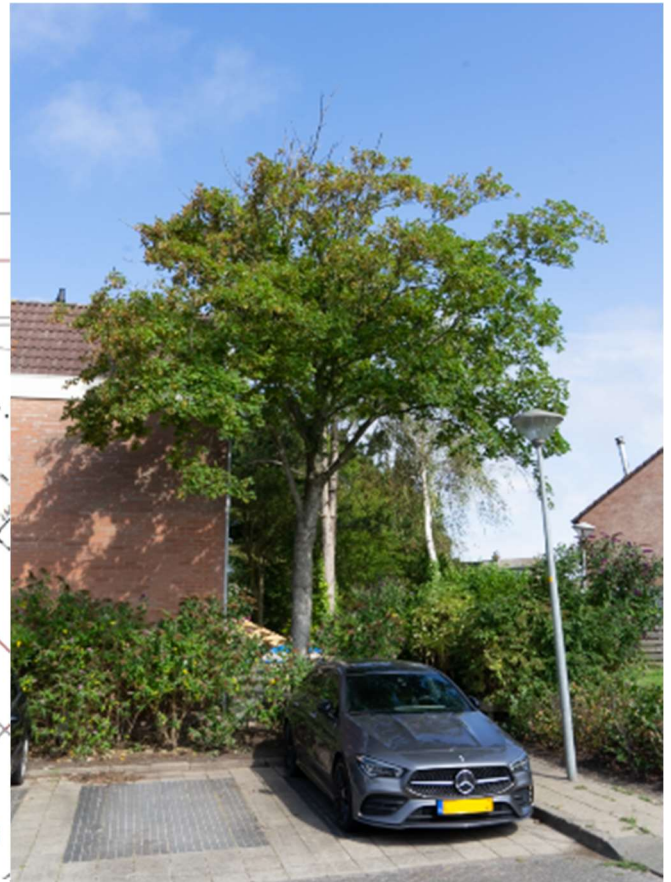
Boom nr. 5  
ID: 1056480  
Boomsoort: Acer pseudoplatanus  
Hoogte: 11 m  
Stamdoorsnede: 33 cm  
Conditie: slecht

Afbeelding 9: locatie van de boom en huidige situatie

Deze boom heeft een slechte conditie, de kroon is al aan het insterven. Toekomstverwachting 0-1 jaar. Ook staat de boom dicht tegen een gevel. Het is aan te bevelen deze boom te verwijderen (en op een andere plek te compenseren).

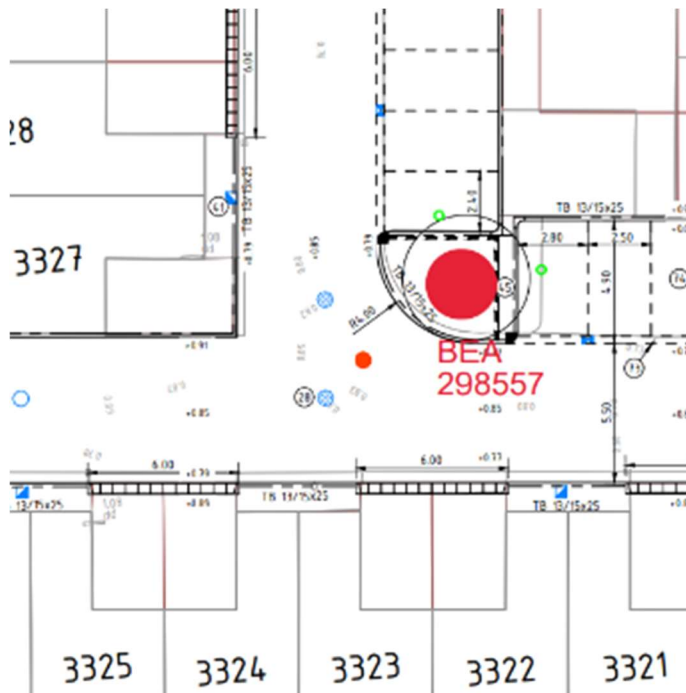
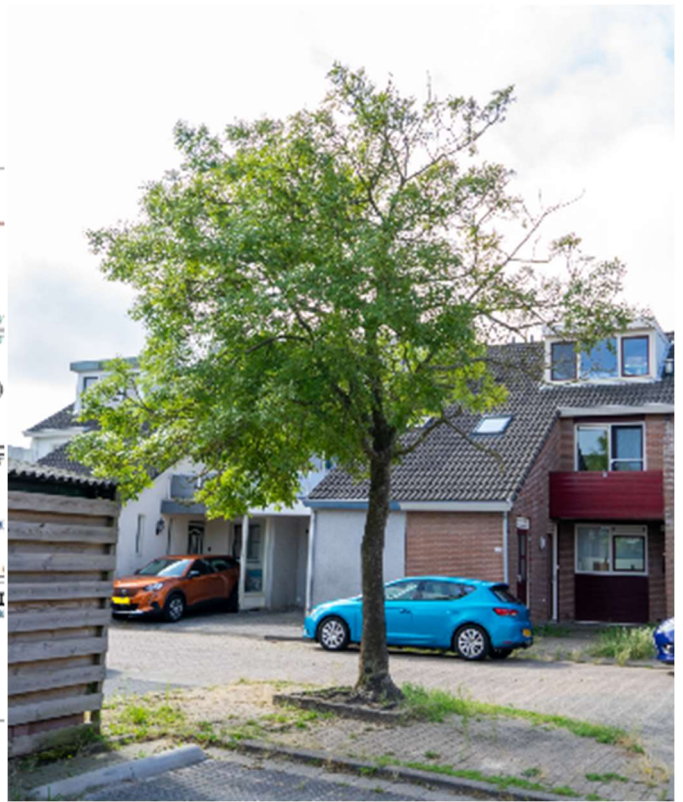
Boom nr. 6  
ID 298557  
Boomsoort: Fraxinus excelsior 'Elegantissima'  
Hoogte: 5 m  
Stamdoorsnede: 25 cm  
Conditie: slecht

Afbeelding 10: locatie van de boom en huidige situatie

Deze boom heeft een slechte conditie, de kroon is al aan het insterven. Toekomstverwachting 1 tot 5 jaar. Het is aan te bevelen deze boom te verwijderen. Bij aanleg van een juiste groeiplaats kan er wel een boom teruggeplaatst worden.

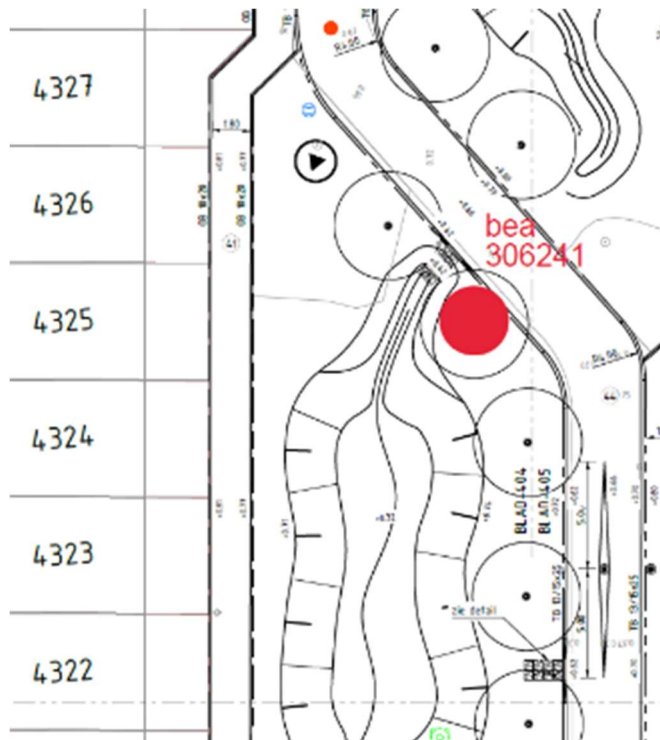
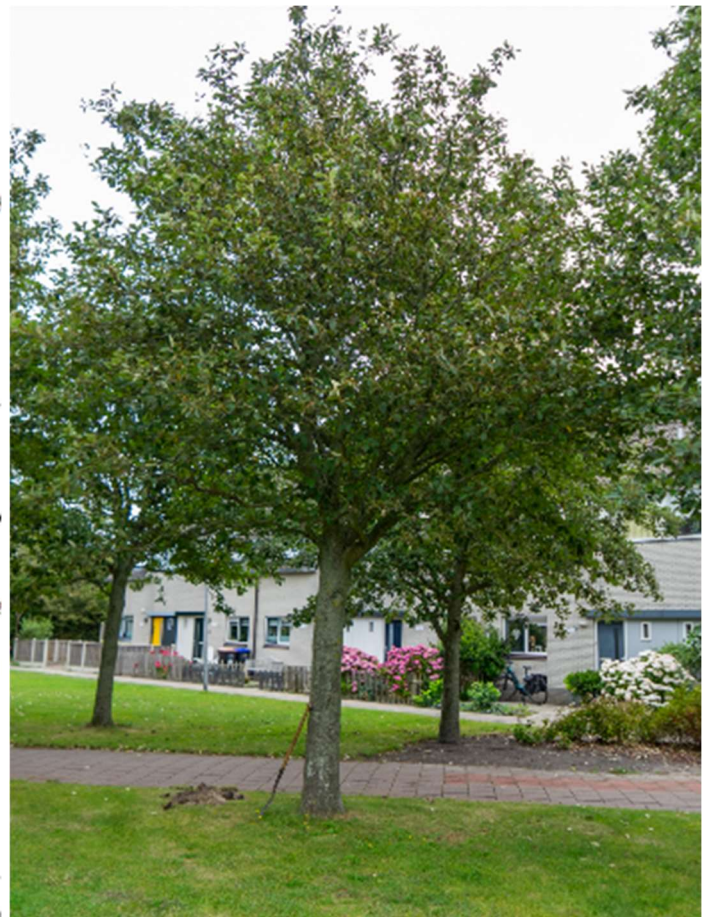
Boom nr. 7  
ID: 306241  
Boomsoort: Sorbus x intermedia  
Hoogte: 7 m  
Stamdoorsnede: 30 cm  
Conditie: goed

Afbeelding 11: locatie van de boom en huidige situatie

Deze boom heeft een goede conditie en ook een goede toekomstverwachting. De boom is onder voorwaarden te behouden.

Het fietspad komt in de nieuwe situatie dichters naar de boom. Door handmatig te graven, wortels onder toezicht af te steken/af te zagen en slechts te graven tot de zanderige laag op ca. 40 cm kan de boom deze werkzaamheden doorstaan.

Door bij het verdichten van de onderlaag en de aangebrachte laag een kleine trilstampert te gebruiken en de grond te verdichten tot maximaal 2,5 mPa, wordt voorkomen dat de boom niet verder kan wortelen na de werkzaamheden.

Het verlagen van het maaiveld door de aanleg van een wadi is niet aan te bevelen rondom de huidige bomen. De wadi kan worden ontgraven als deze niet onder de kroonprojectie + 1,5 m van de huidige bomen komt te liggen. De locatie van de te ontgraven wadi dient in het werk verplaatst te worden tot buiten de kroonprojectie + 1,5 m van de bomen op het veld onder toezicht van een boomdeskundige.

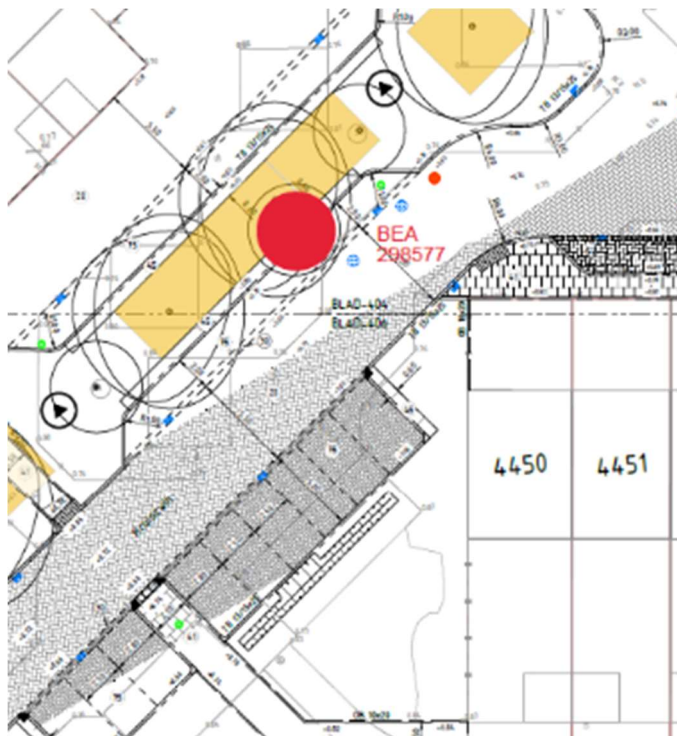
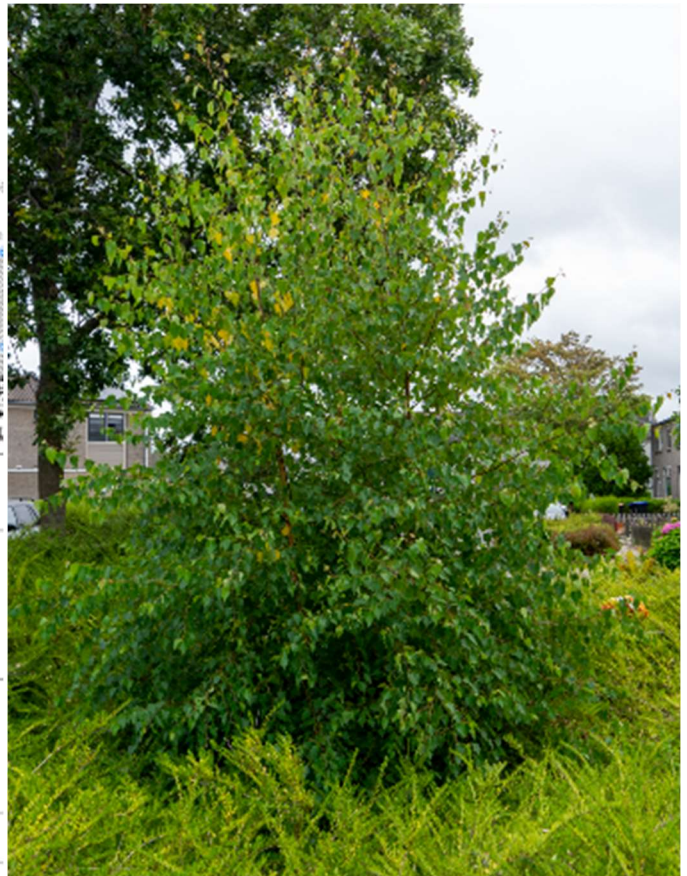
Boom nr. 8  
ID: 298577  
Boomsoort: Betula pendula  
Hoogte: 3 m  
Stamdoorsnede: 4 cm  
Conditie: goed

Afbeelding 12: locatie van de boom en huidige situatie

Deze struik/boom heeft een goede conditie en ook een goede (>15 jaar) toekomstverwachting.

Waarschijnlijk heeft hier een boom gestaan die na afzagen opnieuw is uitgelopen op de stobbe en is dit niet gewijzigd in het beheersysteem.

Door de voorgenomen werkzaamheden en het huidige ontwerp kan de boom niet behouden blijven en is het aan te bevelen deze struik/ boom te vervangen door een boom elders binnen het project.

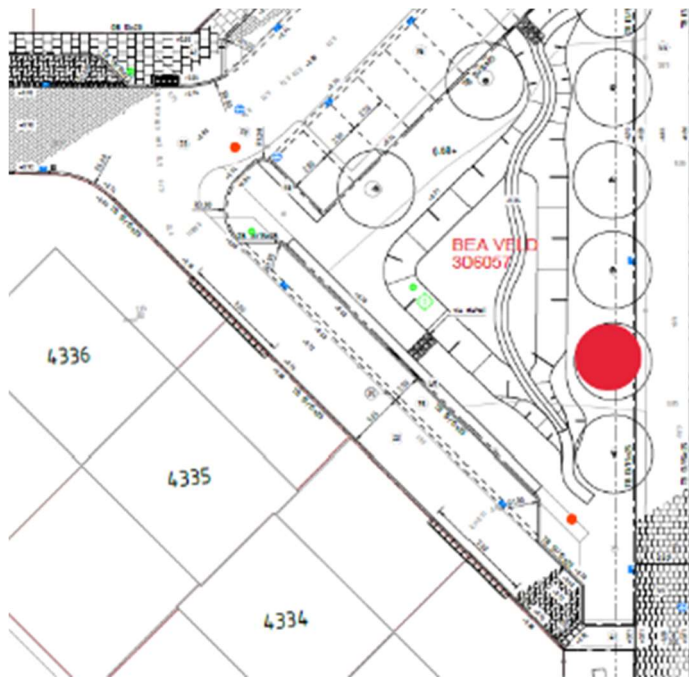
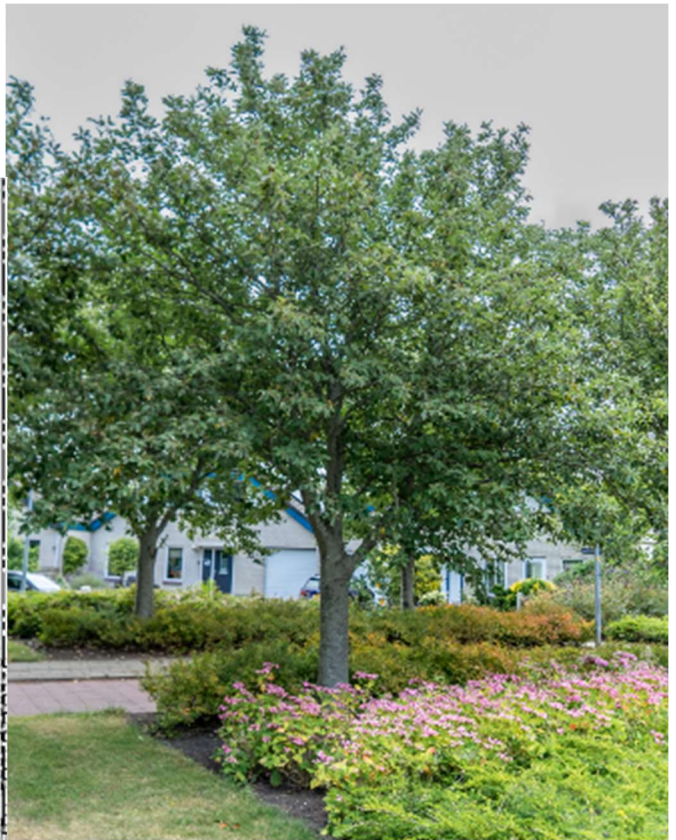
Boom nr. 9  
ID: 306057  
Boomsoort: Sorbus x intermedia  
Hoogte: 7 m  
Stamdoorsnede: 30 cm  
Conditie: goed

Afbeelding 13: locatie van de boom en huidige situatie

Deze boom heeft een goede conditie en ook een goede (>15 jaar) toekomstverwachting.

Deze boom is onder voorwaarden te behouden.

Het fietspad komt in de nieuwe situatie dichterbij de boom. Door handmatig te graven, wortels onder toezicht af te steken/af te zagen en slechts te graven tot de zanderige laag op ca. 40 cm kan de boom deze werkzaamheden doorstaan.

Door bij het verdichten van de onderlaag en de aangebrachte laag een kleine trilstampert te gebruiken en de grond te verdichten tot maximaal 2,5 mPa, wordt voorkomen dat de boom niet verder kan wortelen na de werkzaamheden.

Het verlagen van het maaiveld door de aanleg van een wadi is niet aan te bevelen rondom de huidige bomen. De wadi kan worden ontgraven als deze niet onder de kroonprojectie + 1,5 m van de huidige bomen komt te liggen. De locatie van de te ontgraven wadi dient in het werk verplaatst te worden tot buiten de kroonprojectie + 1,5 m van de bomen op het veld onder toezicht van een boomdeskundige.

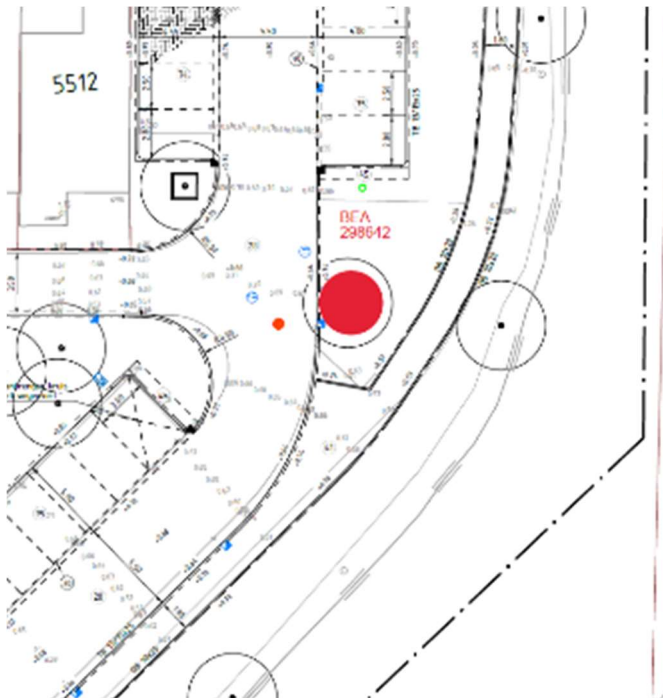
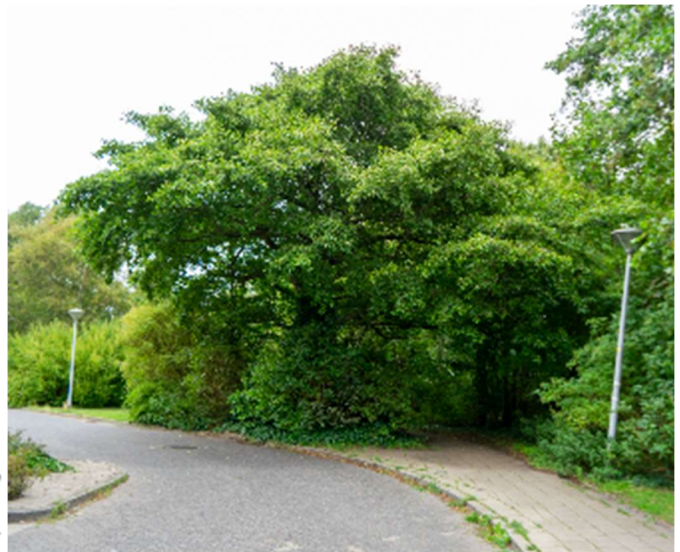
Boom nr. 10  
ID: 298642  
Soort: *Alnus glutinosa*  
Hoogte: 11 m  
Stamdoorsnede: 70 cm  
Conditie: goed

Afbeelding 14: locatie van de boom en huidige situatie

Deze boom heeft een goede conditie en ook een goede (>15 jaar) toekomstverwachting.

Deze boom is onder voorwaarden te behouden.

Het plantvak wordt groter. Tot 1,5 m buiten de kroonprojectie kunnen wortels aangetroffen worden, ook onder de rijbaan. Door een boomdeskundige zal beoordeeld moeten worden of die wortels verwijderd kunnen worden of dat deze wortel voor de stabiliteit gehandhaafd moeten blijven. Handmatig graven of via een zuigtechniek is hier aan te bevelen.

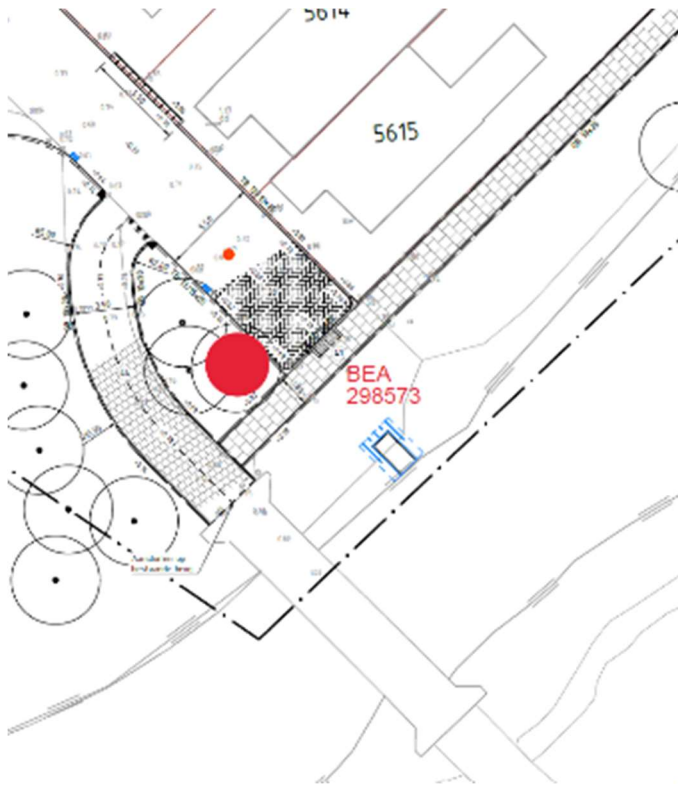
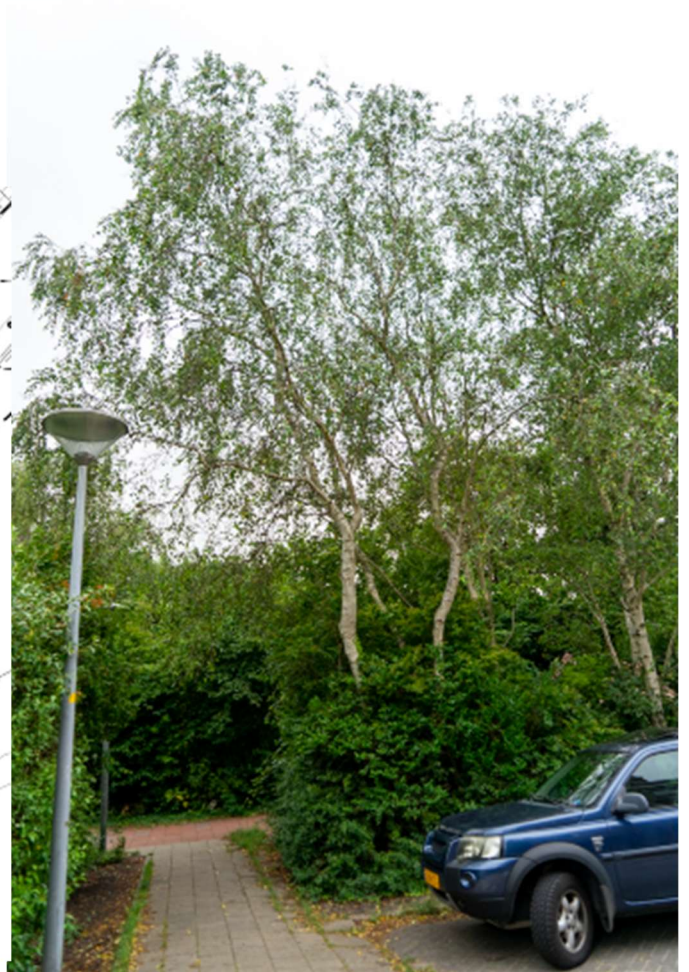
Boom nr. 11  
ID: 298573  
Boomsoort: Betula pendula  
Hoogte: 9 m  
Stamdoorsnede: 30 cm  
Conditie: redelijk

Afbeelding 15: locatie van de boom en huidige situatie

Deze boom heeft een redelijke conditie en ook een goede (>15 jaar) toekomstverwachting. De boom is te behouden. Deze 2-stammige Berk groeit in een plantvak met meerdere Berken. Het is aan te bevelen alle Berken te sparen, gezien deze één bewortelbare ruimte delen.

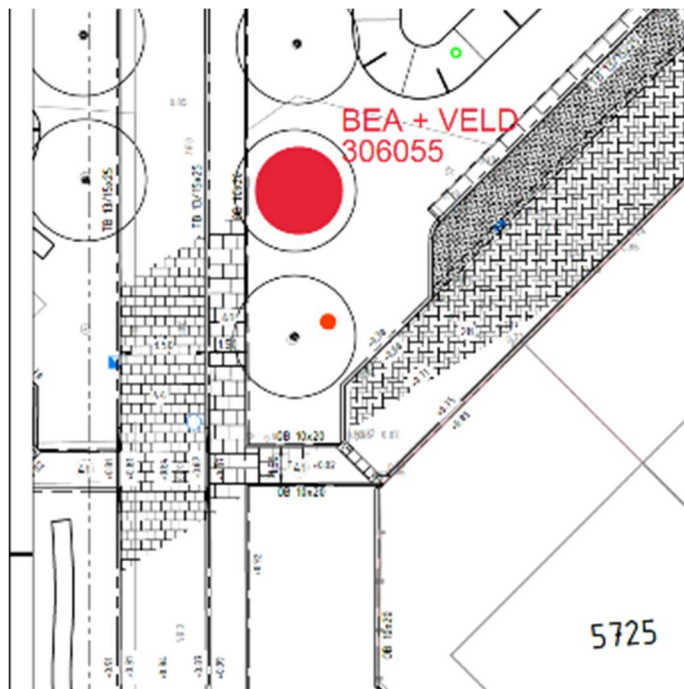
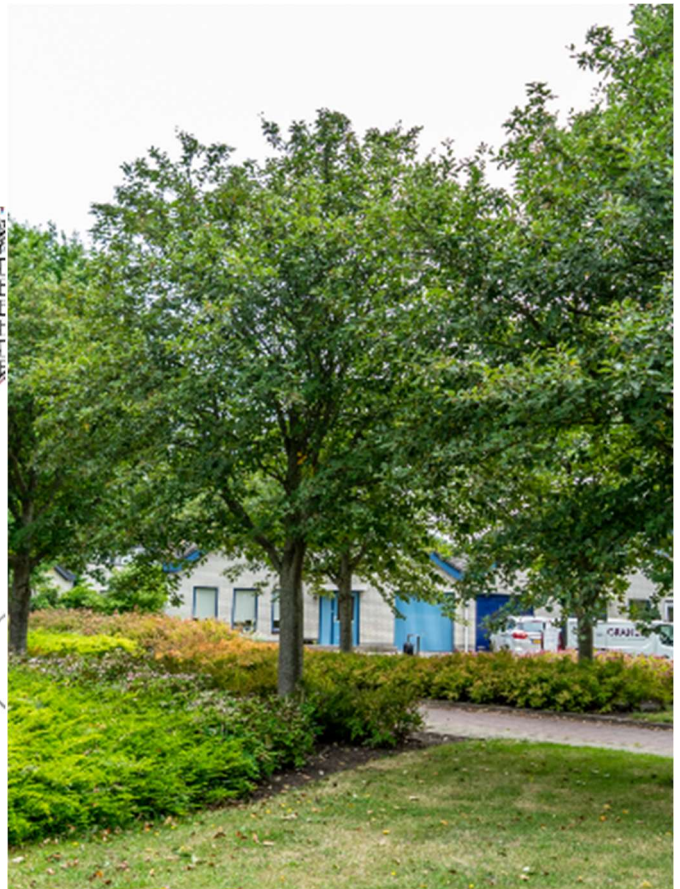
Boom nr. 12  
ID: 306055  
Boomsoort: Sorbus x intermedia  
Hoogte: 8 m  
Stamdoorsnede: 33 cm  
Conditie: redelijk

Afbeelding 16: locatie van de boom en huidige situatie

Deze boom heeft een redelijke conditie en een goede (>15 jaar) toekomstverwachting.

Deze boom is onder voorwaarden te behouden.

Het fietspad komt in de nieuwe situatie dichterbij de boom. Door handmatig te graven, wortels onder toezicht af te steken/af te zagen en slechts te graven tot de zanderige laag op ca. 40 cm kan de boom deze werkzaamheden doorstaan.

Door bij het verdichten van de onderlaag en de aangebrachte laag een kleine trilstampert te gebruiken en de grond te verdichten tot maximaal 2,5 mPa, wordt voorkomen dat de boom niet verder kan wortelen na de werkzaamheden.

Het verlagen van het maaiveld door de aanleg van een wadi is niet aan te bevelen rondom de huidige bomen. De wadi kan worden ontgraven als deze niet onder de kroonprojectie + 1,5 m van de huidige bomen komt te liggen. De locatie van de te ontgraven wadi dient in het werk verplaatst te worden tot buiten de kroonprojectie + 1,5 m van de bomen op het veld onder toezicht van een boomdeskundige.

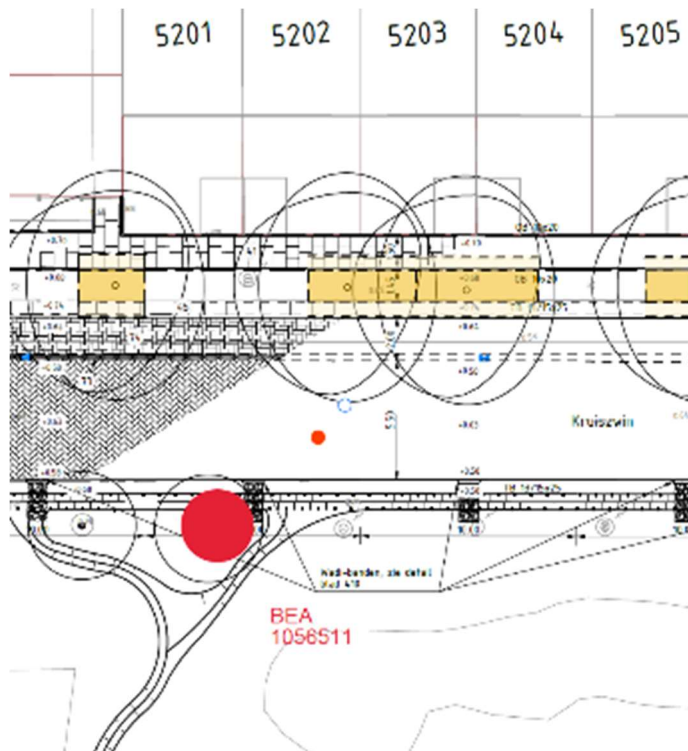
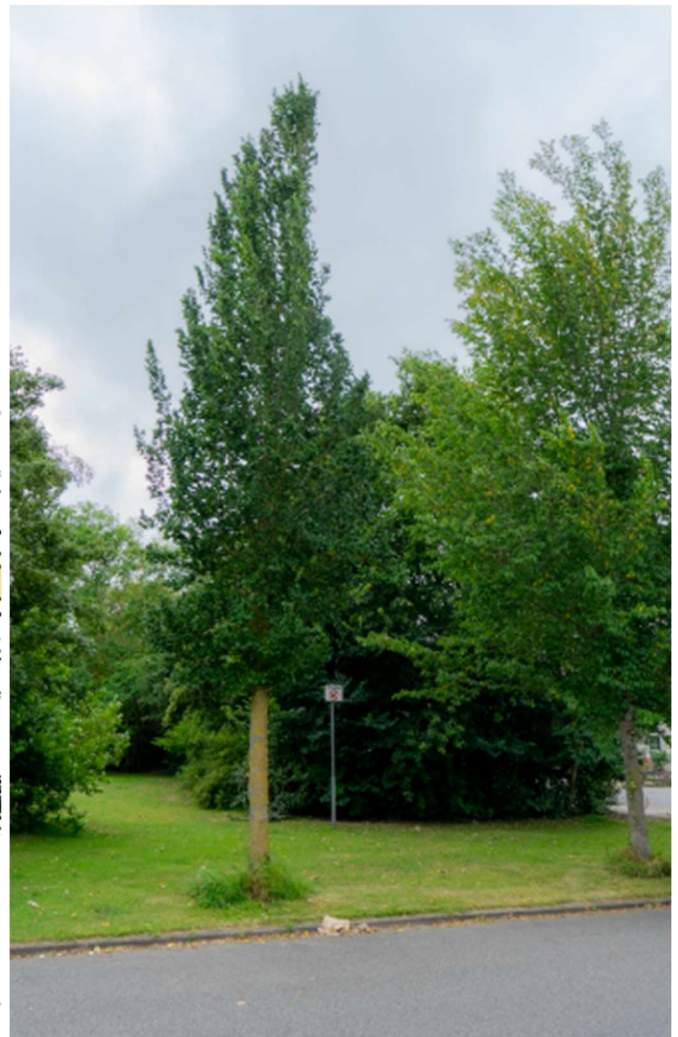
Boom nr. 13  
ID: 1056511  
Boomsoort: Ulmus 'Columnella'  
Hoogte: 10 m  
Stamdoorsnede: 23 cm  
Conditie: goed

Afbeelding 17: locatie van de boom en huidige situatie

Deze boom heeft een goede conditie en ook een goede (>15 jaar) toekomstverwachting. De boom is echter niet te behouden omdat hier een wadi moet worden gegraven.

Indien de Wadi verschoven wordt naar buiten de kroonprojectie kan de boom behouden worden.

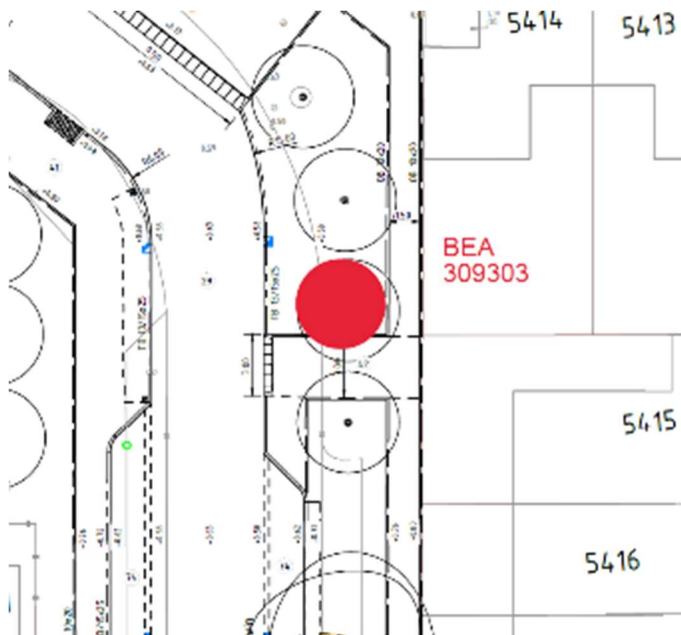
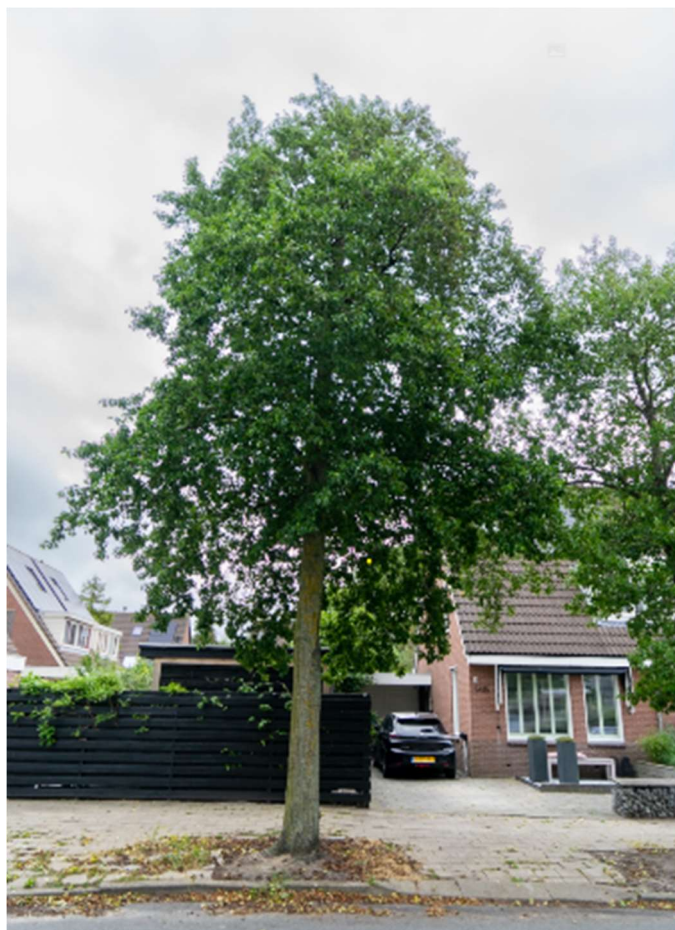
Boom nr. 14  
ID: 309303  
Boomsoort: *Alnus cordata*  
Hoogte: 11 m  
Stamdoorsnede: 39 cm  
Conditie: goed

Afbeelding 18: locatie van de boom en huidige situatie

Deze boom heeft een goede conditie en ook een goede (>15 jaar) toekomstverwachting. Deze boom is onder voorwaarden te behouden.

De boom komt in een groter plantvak. Door het zand weg te zuigen kunnen de wortels onbeschadigd blijven en kan er teelaarde of aanvulgrond aangebracht worden.

Het pad onder de kroon zal handmatig verwijderd en herstraat moeten worden. Een boomdeskundige kan beoordelen of er ondiep liggende wortels verwijderd kunnen worden indien dit nodig blijkt te zijn.

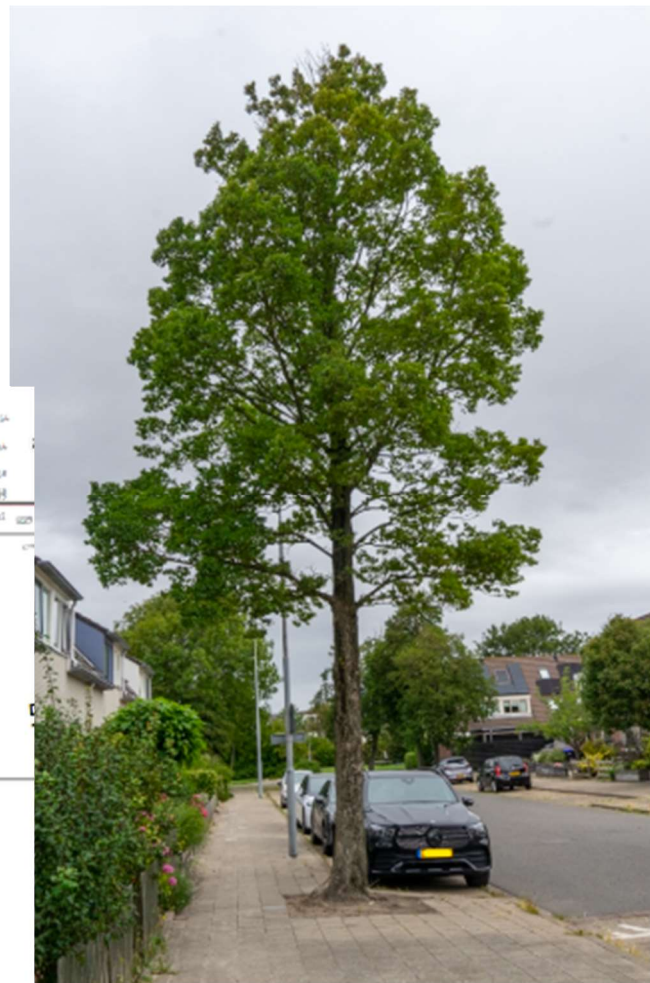
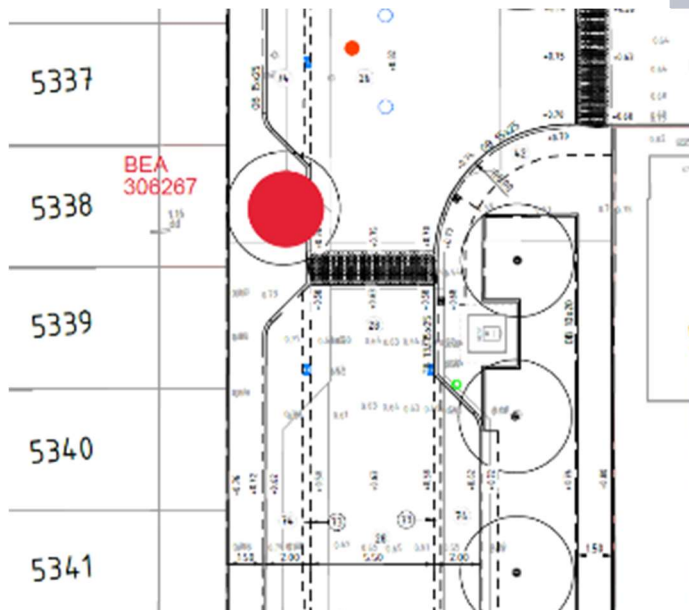
Boom nr. 15  
ID: 306267  
Boomsoort: Ulmus minor 'Sarniensis'  
Hoogte: 11 m  
Stamdoorsnede: 37 cm  
Conditie: redelijk

Afbeelding 19: locatie van de boom en huidige situatie

Deze boom heeft een redelijke conditie ondanks een beginnende aftakeling boven in de kroon en een redelijke (5-10 jaar) toekomstverwachting. De boom haalt zijn voeding vooral uit de naastgelegen voortuin.

Deze boom is op basis van huidig ontwerp niet te behouden.

Indien de bandenlijn rechts van de boom op dezelfde plek blijft en met een forse verbetering van de groeiruimte is de boom te behouden. De wortels tussen boom en tuin moeten gespaard blijven, hier kan de verharding terug gelegd worden op het oude zandbed. Deze werkzaamheden dienen onder toezicht en op aanwijz van een boomdeskundige uitgevoerd te worden

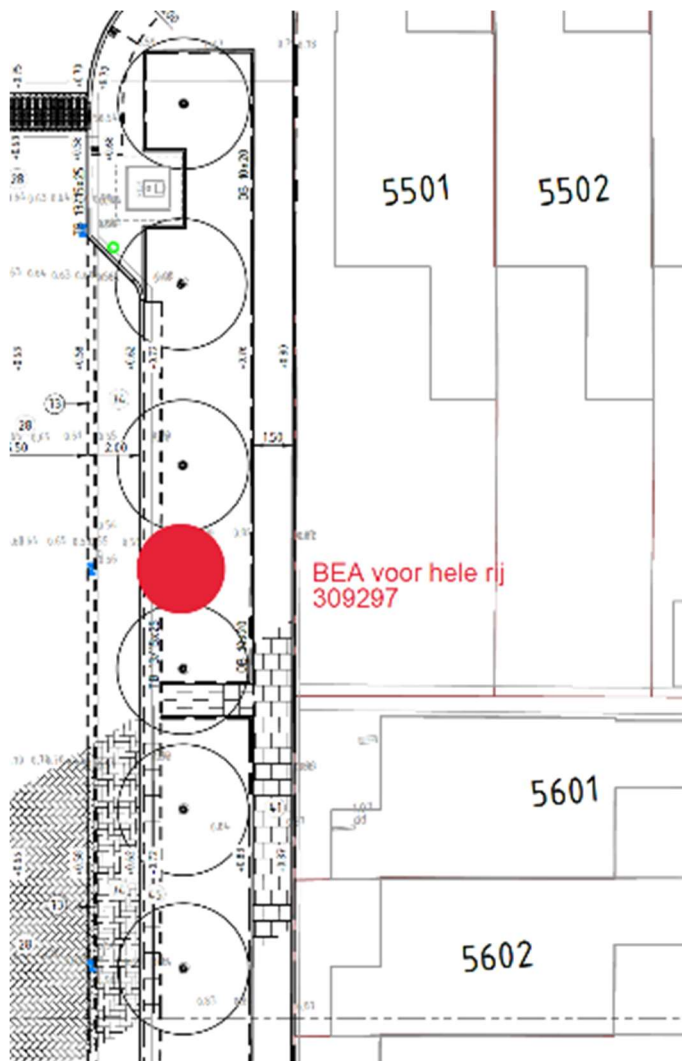
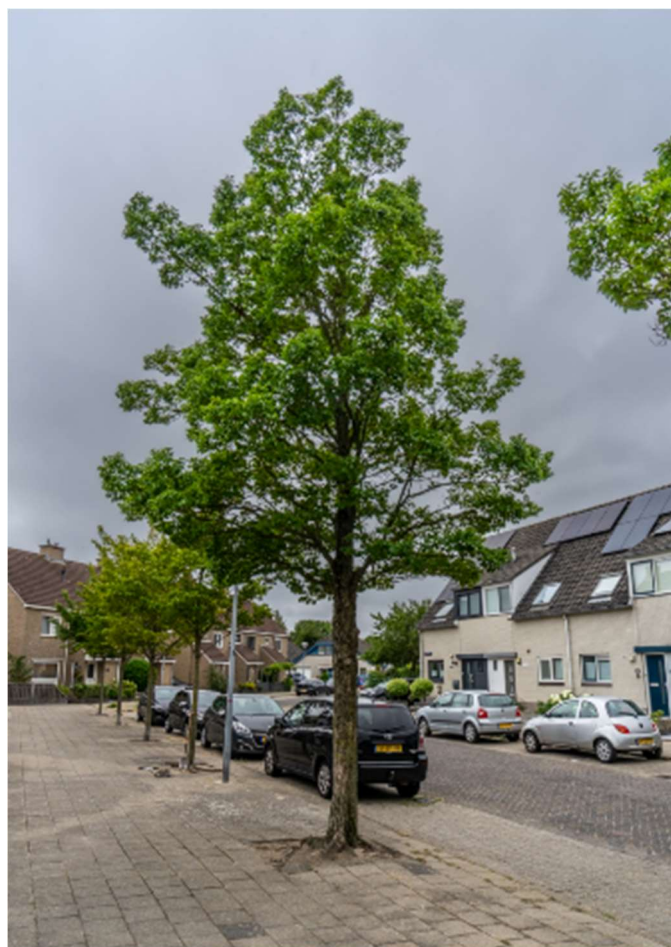
Boom nr. 16 t/m 22 (van noord naar zuid)  
 ID: 309297  
 Boomsoort: diverse soorten Ulmus, zie onderstaande lijst  
 Hoogte: verschillend  
 Stamdoorsnede: 12 tot 30 cm  
 Conditie: slecht, matig en redelijk

Afbeelding 20: locatie van de boom en huidige situatie

Deze rij bomen hebben een wisselende conditie, het merendeel is aan het aftakelen en hebben een redelijke (5-10 jaar) toekomstverwachting. Deze bomen zijn niet te behouden.

De bomen hebben weinig ondergrondse groeiruimte (zie afbeelding 21), op korte afstand van de boomspiegel is onder de verharding geen grond en/of substraat aangetroffen.

Het is aan te bevelen deze bomen te vervangen en daarbij voldoende bewortelbare ruimte aan te leggen.

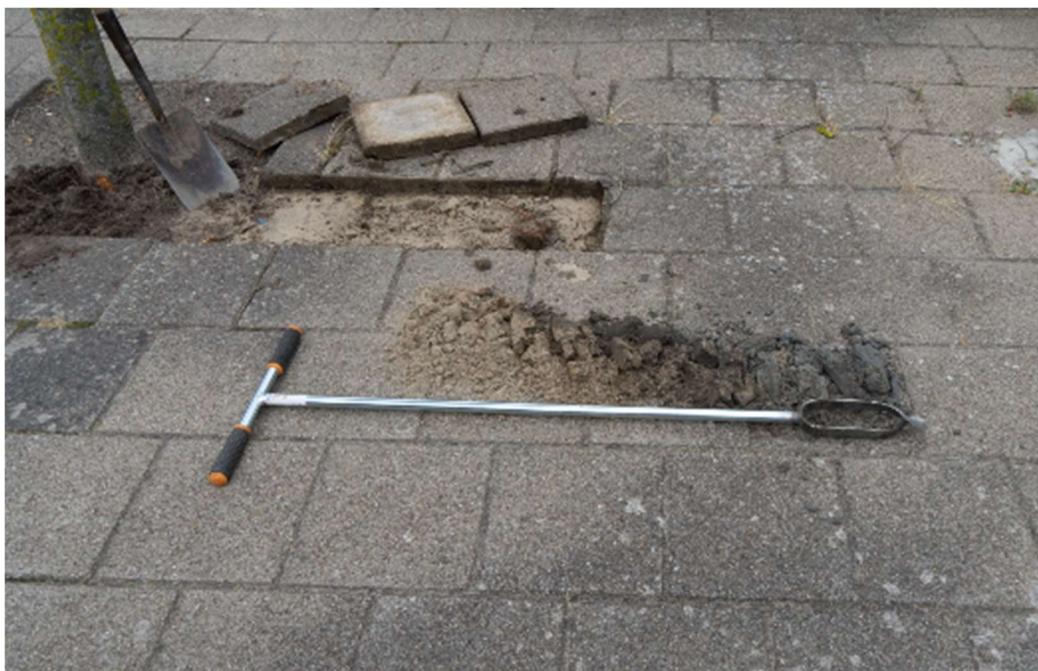
*Afbeelding 21: boring rondom de groeiruimte van de boom. Geen bruikbare grond of substraat voor de bomen*

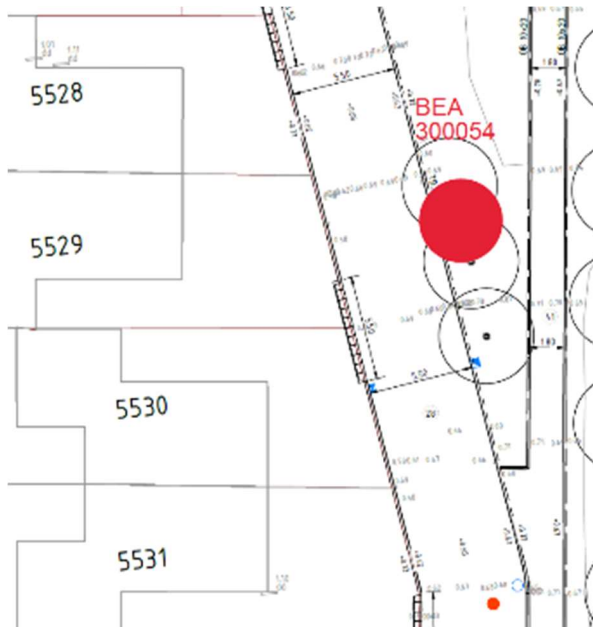
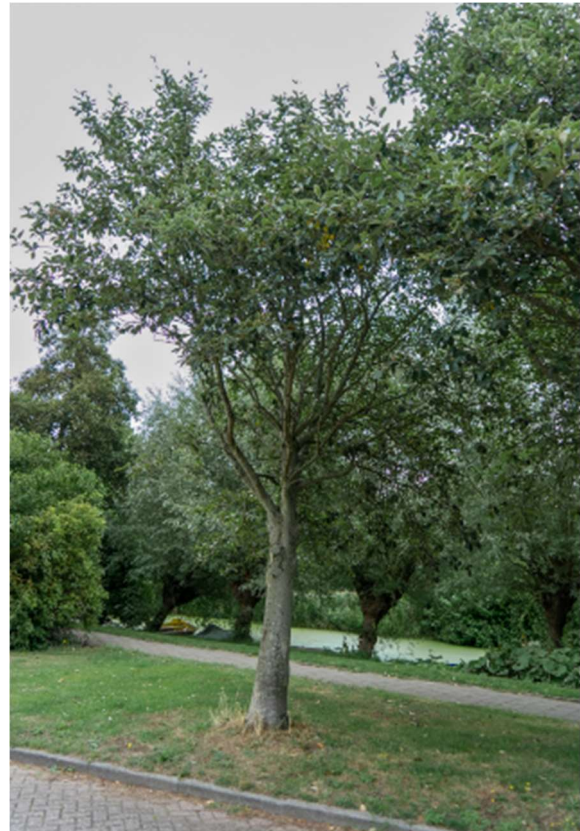
Boom nr. 23  
ID: 300054  
Boomsoort: Sorbus x intermedia  
Hoogte: 6 m  
Stamdoorsnede: 30 cm  
Conditie: matig

Afbeelding 22: locatie van de boom en huidige situatie

Deze boom heeft een matige conditie en heeft een redelijke (5-10 jaar) toekomstverwachting. De boom kan tijdens de werkzaamheden behouden blijven, indien de banden met zorg worden verwijderd en de nieuwe banden op dezelfde plaats worden teruggebracht. De 'buurtboom' van boomnummer 23 kan op dezelfde manier behouden blijven, echter zit de kroon nu al in het wegprofiel en opkronen is niet meer mogelijk.

Deze soort heeft weinig herstellend vermogen, de conditie zal naar verwachting gelijk blijven of verder terug lopen. Vervangen van beide bomen met verbeterde ondergrondse groeiruimte is aan te bevelen.

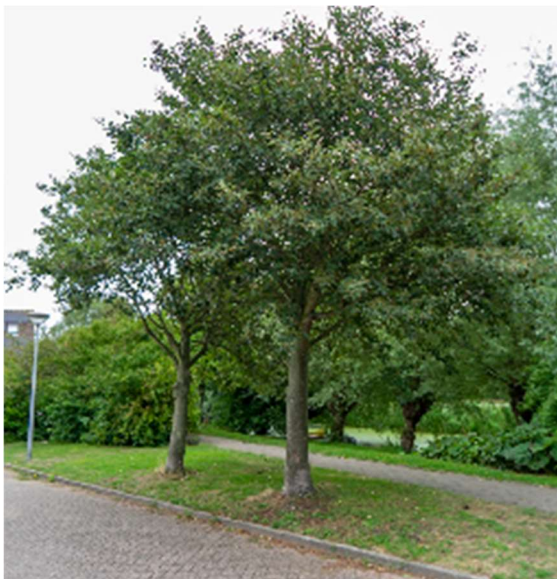
Afbeelding 23: boom 23 en zijn gezondere buurboom (ten zuiden)
