# Boom Effect Analyse

Ten behoeve van diverse bomen  
binnen project Kruiszwijn 3-5  
te Julianadorp

| document | P230758 |
| datum | 28-08-2023 |

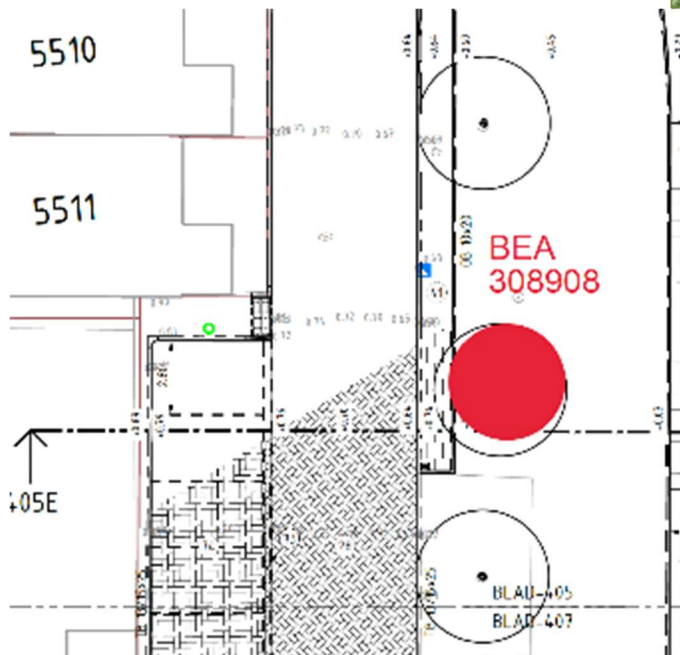
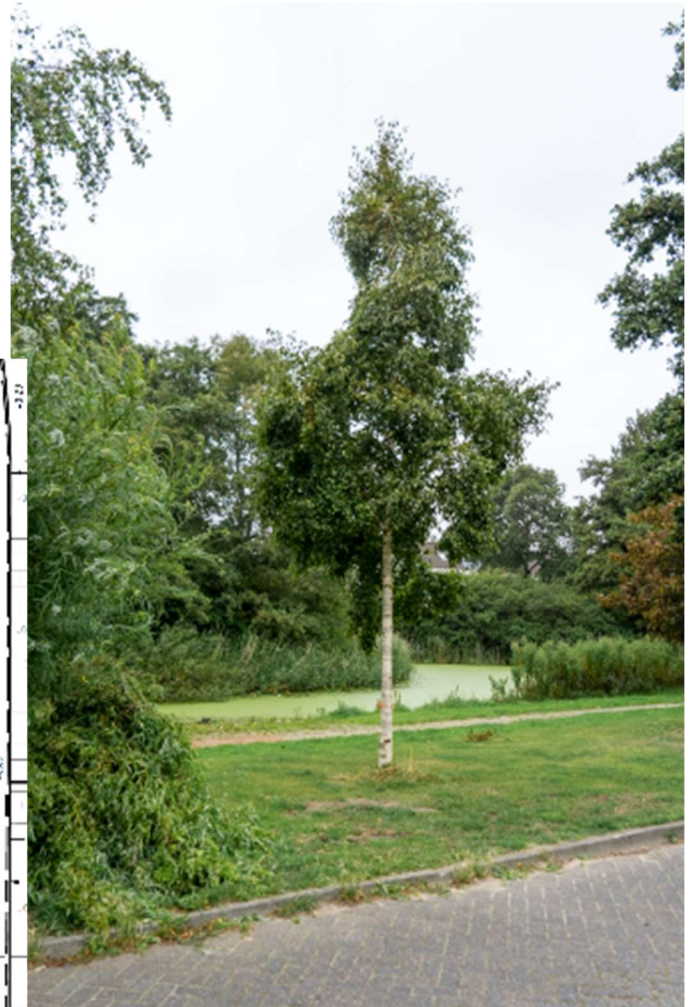
Boom nr. 24  
ID: 308908  
Boomsoort: Betula ermanii 'Holland'  
Hoogte: 5 m  
Stamdoorsnede: 12 cm  
Conditie: goed

Afbeelding 24: locatie van de boom en huidige situatie

Deze boom heeft een goede conditie en heeft een goede (>15 jaar) toekomstverwachting. De boom kan tijdens de werkzaamheden behouden blijven.

Er wordt een trottoir aangelegd, op die plek heeft deze boom nog weinig wortels. Indien de wortels onder toezicht van een expert haaks afgestoken/afgezaagd worden zal de boom er geen hinder van ondervinden.
