## ASBESTINVENTARISATIE CONFORM SC 540

| <b>Opdrachtgever:</b> | <b>Ostrea Lyceum</b> |
| <b>Onderzoekslocatie:</b> | <b>Fruitlaan 3, 4462 EP te Goes - School</b> |
| <b>Projectidentificatiecode:</b> | <b>24137341</b> |

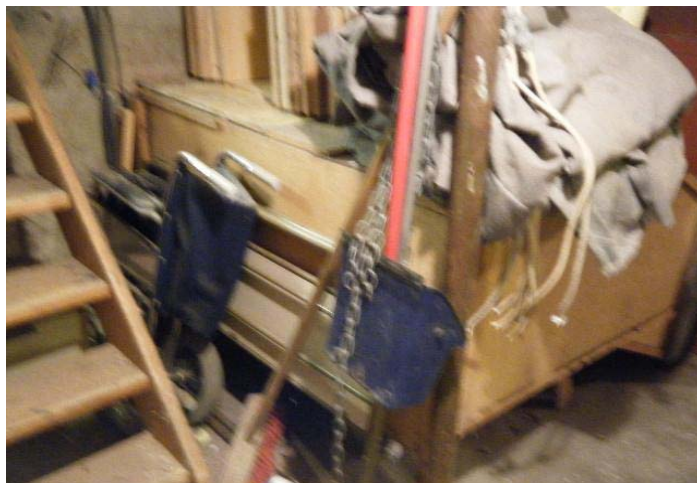
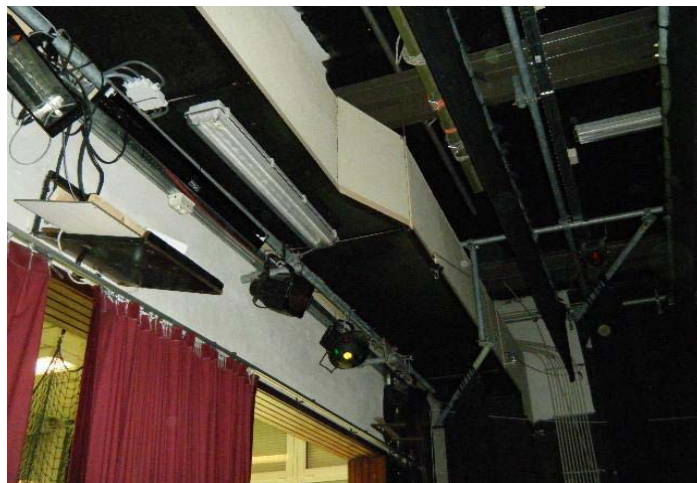
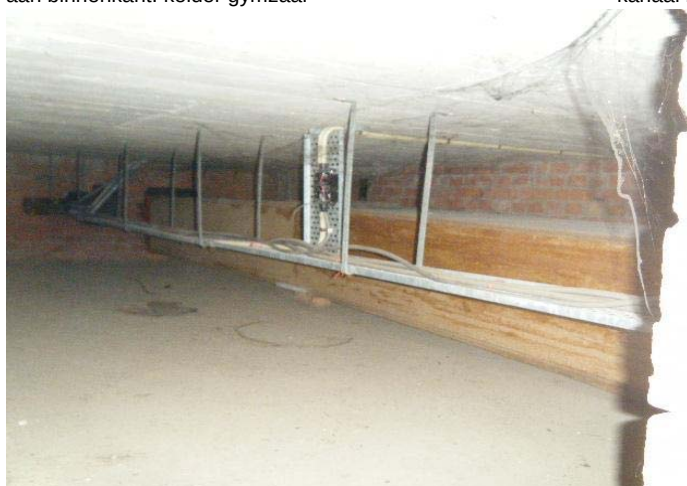
Fruitlaan 3  
1  
Gymzaal en kelder/kruipruimte onder gymzaal  
-1/begane grond

| Nr | Toepassing/<br>ruimte | Verdieping | Bevestigings-<br>methode | Aantal / eenheid | Afmeting<br>totaal | Risico-<br>klasse | Analyse-<br>resultaat | Aard van het<br>materiaal |
|---|---|---|---|---|---|---|---|---|
| 1 | Coating /<br>Gymzaal en<br>kelder/kruip-<br>ruimte onder<br>gymzaal | Kelder/<br>begane grond | Geschroefd | 3 locaties | 90 m | 2 | 15-30% CHR<br>(wit asbest) | Niet<br>hechtgebonden |
| De ventilatiekanalen van de gymzaal zijn bekleed met asbestpapier, bij een luchtstroom door de kanalen is de kans op het optreden van vezelemisatie groot. De kanalen dienen verwijderd te worden of buiten gebruik worden gesteld (afhankelijk van de meetresultaten van het uit te voeren nader onderzoek). | | | | | Een urgente sanering is noodzakelijk. Er dient een risicobeoordelingsonderzoek conform NEN 2991 uitgevoerd te worden in de gymzaal.<br><br>Omdat een luchtstroom langs niet hechtgebonden asbest voert, is een risicobeoordelingsonderzoek conform NEN 2991 noodzakelijk. | | | |

houten kanaal met asbestcoating aan binnenkant. kelder gymzaal

kanaal boven toneel

kanaal in kruipruimte

De verwijdering dient in containment uitgevoerd te worden door een SC-530 gecertificeerd bedrijf, met gebruikmaking van best bestaande saneringsmiddelen.

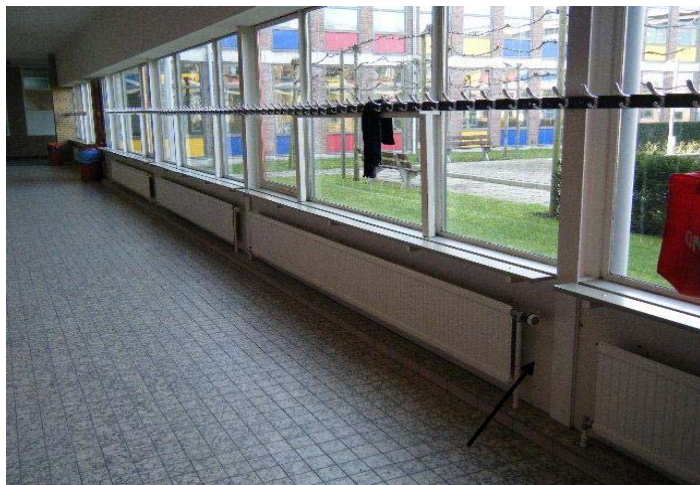
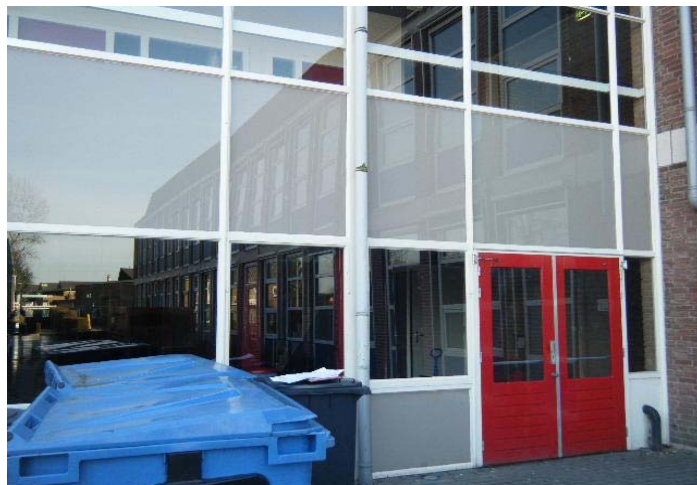
**Gebouw(nr.):** Fruitlaan 3  
**Nummer vindplaats:** 2  
**Ruimte(s):** Buitengevels  
**Etage(s):** Begane grond en 1e verdieping

| Nr | Toepassing/<br>ruimte | Verdieping | Bevestigings-<br>methode | Aantal / eenheid | Afmeting<br>totaal | Risico-<br>klasse | Analyse-<br>resultaat | Aard van het<br>materiaal |
|---|---|---|---|---|---|---|---|---|
| 2 | Plaatmateriaal /<br>Buitengevels | Begane<br>grond en 1e<br>verdieping | Geschroefd | >152<br>asbestplaten | >120 m² | 2 | 10-15% CHR<br>(wit asbest) | Hechtgebonden |
| De asbestbeplating in gangen en lokalen is hechtgebonden en niet beschadigd, de kans op vezelemisatie is klein. | | | | | Een urgente sanering is niet noodzakelijk. | | | |

asbestplaat in gang

glasplaten aan buitenzijde, met erachter de asbestplaten

De verwijdering dient in containment uitgevoerd te worden door een SC-530 gecertificeerd bedrijf, met gebruikmaking van best bestaande saneringsmiddelen.

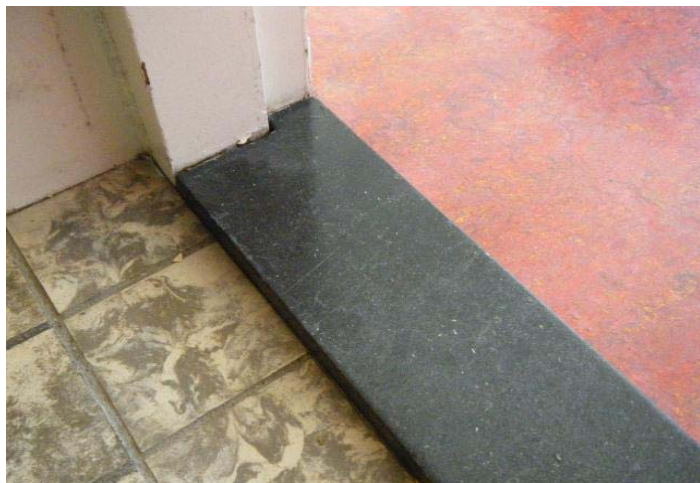
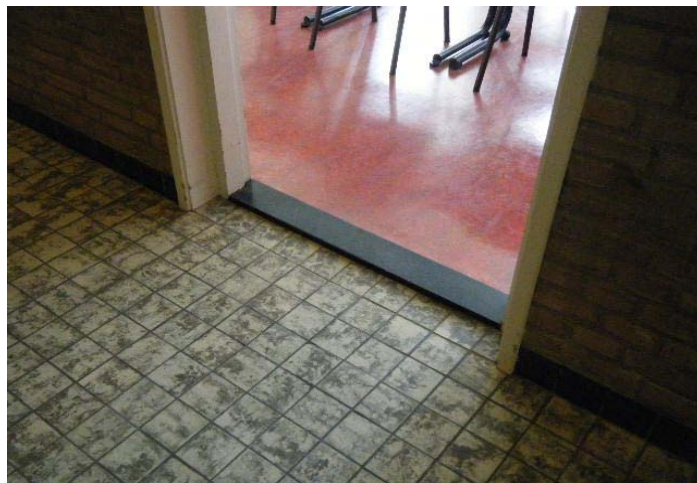
Gebouw(nr.): Fruitlaan 3  
 Nummer vindplaats: 3  
 Ruimte(s): Kamer A012, A013/A014, 135, 136, 141  
 Etage(s): Begane grond en 1e verdieping

| Nr | Toepassing/<br>ruimte | Verdieping | Bevestigings-<br>methode | Aantal / eenheid | Afmeting<br>totaal | Risico-<br>klasse | Analyse-<br>resultaat | Aard van het<br>materiaal |
|---|---|---|---|---|---|---|---|---|
| 3 | Dorpel / Kamer<br>A012,<br>A013/A014, 135,<br>136, 141 | Begane<br>grond en 1e<br>verdieping | Geplakt | 5 dorpels | 4 m | 2 | 5-10% CHR<br>(wit asbest) | Hechtgebonden |
| De asbestdorpels zijn niet overmatig beschadigd en hechtgebonden, de kans op vezelemisatie is klein. Alle overige dorpels zijn van natuursteen of kunsthars, en niet asbestverdacht. | | | | | Een urgente sanering is niet noodzakelijk. | | | |

dorpel

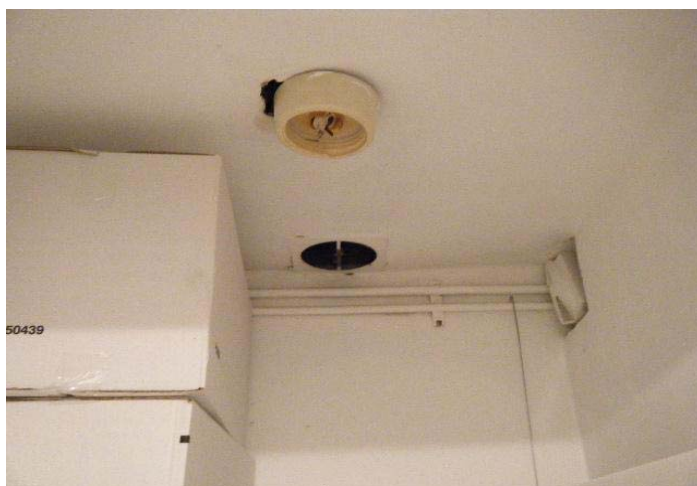
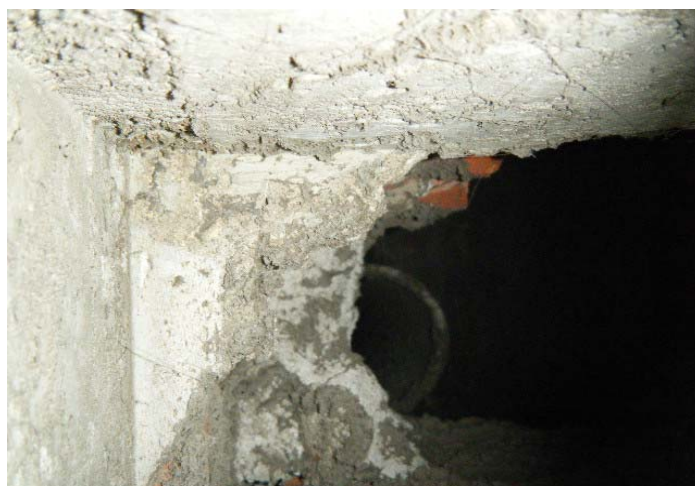
Fruitlaan 3  
4  
Toilet en magazijn  
Begane grond en 1e verdieping

| Nr | Toepassing/<br>ruimte | Verdieping | Bevestigings-<br>methode | Aantal / eenheid | Afmeting<br>totaal | Risico-<br>klasse | Analyse-<br>resultaat | Aard van het<br>materiaal |
|---|---|---|---|---|---|---|---|---|
| 4 | Ontluchtingspijp /<br>Toilet en<br>magazijn | Begane<br>grond en 1e<br>verdieping | Ingestort | 2 ruimten | 4 m | 2 | 10-15% CHR<br>(wit asbest)<br>en<br>2-5% CRO<br>(blauw<br>asbest) | Hechtgebonden |
| De ontluchtingspijp is hechtgebonden en niet beschadigd, de kans op vezelemisatie is klein. | | | | | Een urgente sanering is niet noodzakelijk. | | | |

toiletontluchting

pijp in plafondgat toilet

De verwijdering dient in containment uitgevoerd te worden door een SC-530 gecertificeerd bedrijf, met gebruikmaking van best bestaande saneringsmiddelen.

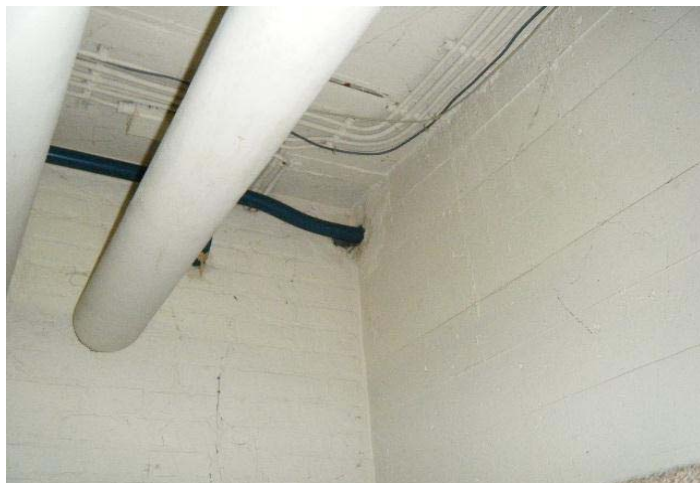
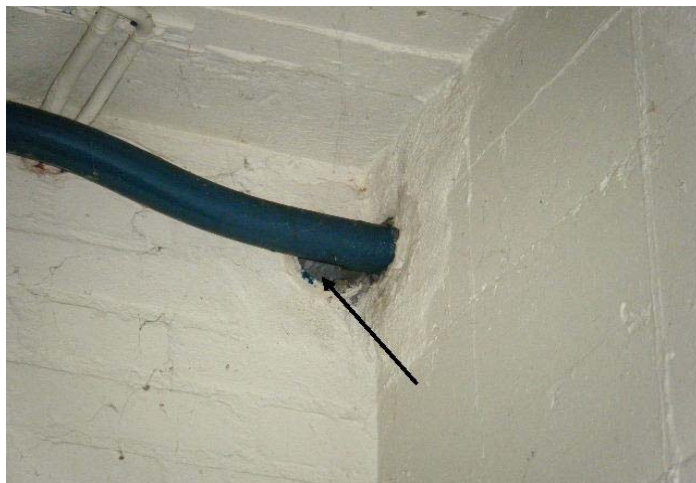
Gebouw(nr.): Fruitlaan 3  
 Nummer vindplaats: 5  
 Ruimte(s): Kelder en kruipruimte  
 Etage(s): Kelder/kruipruimte

| Nr | Toepassing/<br>ruimte | Verdieping | Bevestigings-<br>methode | Aantal / eenheid | Afmeting<br>totaal | Risico-<br>klasse | Analyse-<br>resultaat | Aard van het<br>materiaal |
|---|---|---|---|---|---|---|---|---|
| 5 | Doorvoer / Kelder<br>en kruipruimte | Kelder/kruip-<br>ruimte | Ingestort | 3 doorvoeren | 0.9 m | 2 | 10-15% CHR<br>(wit asbest)<br>en<br>2-5% CRO<br>(blauw<br>asbest) | Hechtgebonden |
| De doorvoerkokers zijn hechtgebonden en niet beschadigd, de kans op vezelemisatie is klein. | | | | | Een urgente sanering is niet noodzakelijk. | | | |

doorvoer kelder

doorvoer

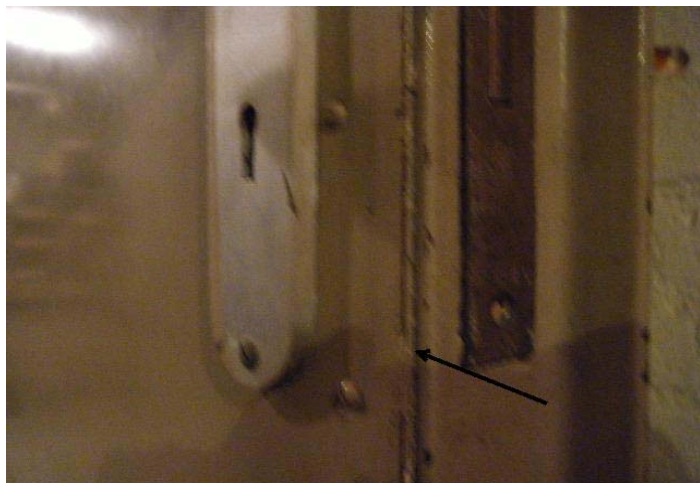
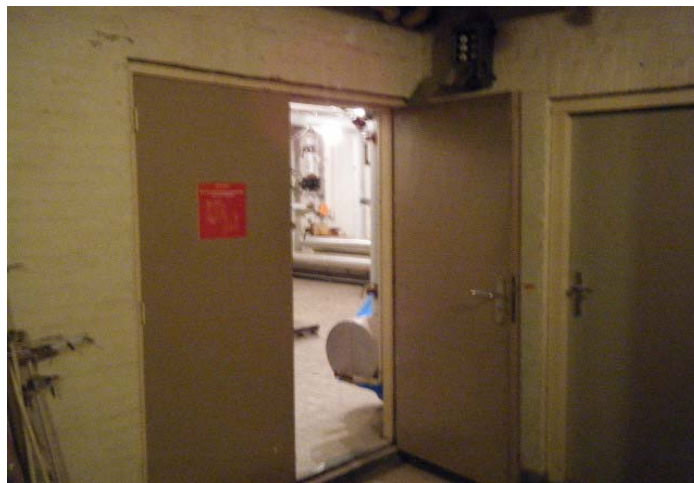
Fruitlaan 3  
6  
Cv-ruimte  
Kelder

| Nr | Toepassing/<br>ruimte | Verdieping | Bevestigings-<br>methode | Aantal / eenheid | Afmeting<br>totaal | Risico-<br>klasse | Analyse-<br>resultaat | Aard van het<br>materiaal |
|---|---|---|---|---|---|---|---|---|
| 6 | Plaatmateriaal /<br>Cv-ruimte | Kelder | Geschroefd | 2 deuren | 4 m² | 2 | 30-60% CHR<br>(wit asbest)<br>en<br>5-10% AMO<br>(bruin asbest) | Niet<br>hechtgebonden |
| De deurplaten zijn weliswaar grotendeels bedekt door metaalplaten, maar zijn bij de randen zichtbaar. Met name langs de onderrand is de beplating beschadigd. De kans op vezelemisatie is groot, vooral bij gebruik van de deur. | | | | | Een urgente sanering is noodzakelijk. Er dient een risicobeoordelingsonderzoek conform NEN 2991 uitgevoerd te worden.<br><br>De deurbeplating is niet hechtgebonden, bij gebruik van de deur kan vezelemisatie optreden. | | | |

deurplaat

deur naar cv-ruimte

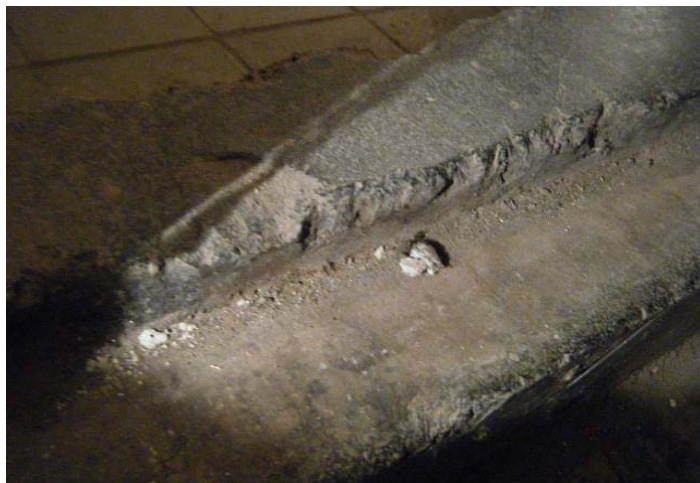
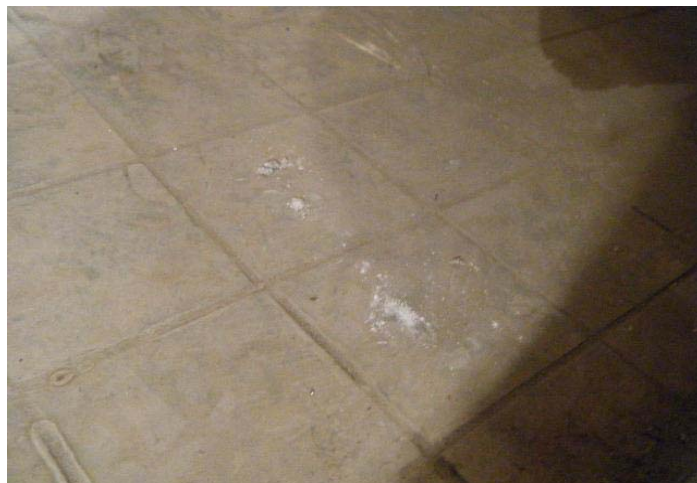
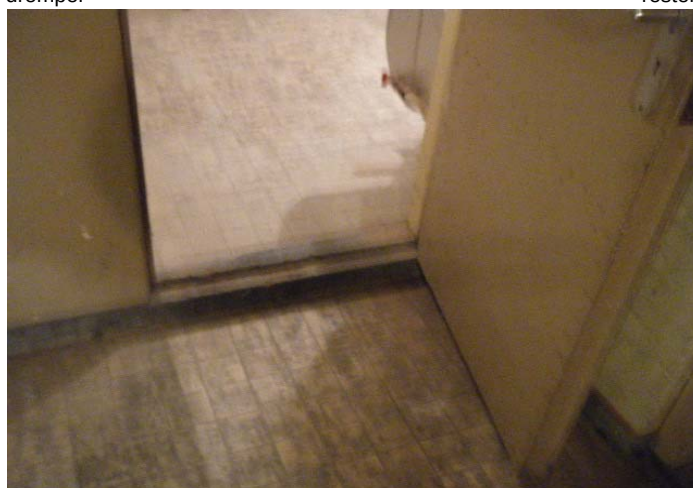
Fruitlaan 3  
7  
Kelder  
Kelder

| Nr | Toepassing/<br>ruimte | Verdieping | Bevestigings-<br>methode | Aantal / eenheid | Afmeting<br>totaal | Risico-<br>klasse | Analyse-<br>resultaat | Aard van het<br>materiaal |
|---|---|---|---|---|---|---|---|---|
| 7 | Restanten /<br>Kelder | Kelder | Los | 2 ruimten | 2 m² | 2 | 30-60% CHR<br>(wit asbest)<br>en<br>5-10% AMO<br>(bruin asbest) | Niet<br>hechtgebonden |
| De resten liggen los op de vloer en kunnen gemakkelijk verspreiden. De kans op vezelemisatie is groot | | | | | Een urgente sanering is noodzakelijk. De kelder dient niet meer betreden te worden. Er dient een risicobeoordelingsonderzoek confor NEN 2991 onderzoek uitgevoerd te worden. | | | |

resten op drempel

resten op vloer

vloer bij cv-deur

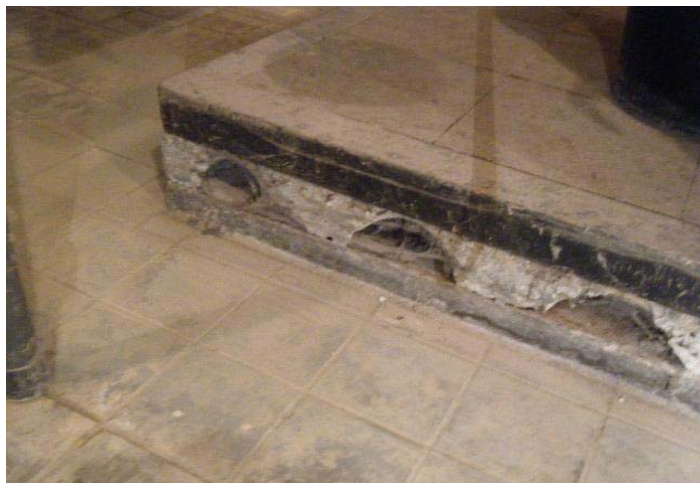
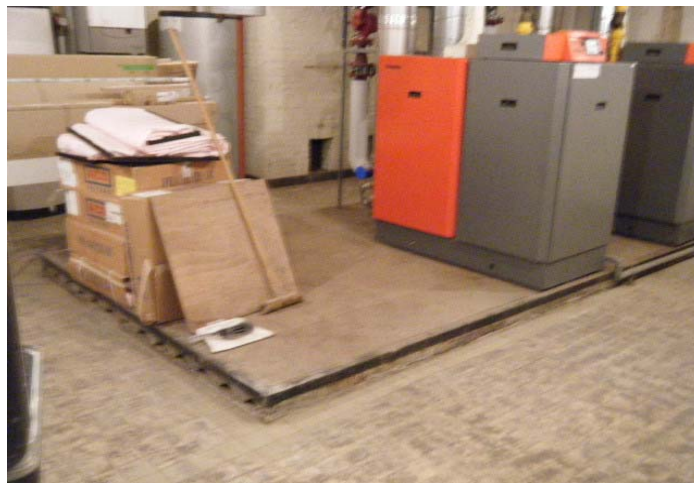
Fruitlaan 3  
8  
cv-ruimte  
Kelder

| 8 | Golfplaat / cv-ruimte | Kelder | Ingestort | 1 ruimte | 8 m <sup>2</sup> | 2 | 10-15% CHR (wit asbest) en 2-5% CRO (blauw asbest) | Hechtgebonden |
| De golfplaten zijn hechtgebonden, de kans op vezelemisatie is klein. | | | | | Een urgente sanering is niet noodzakelijk. | | | |

golfplaat

vloer cv-ruimte

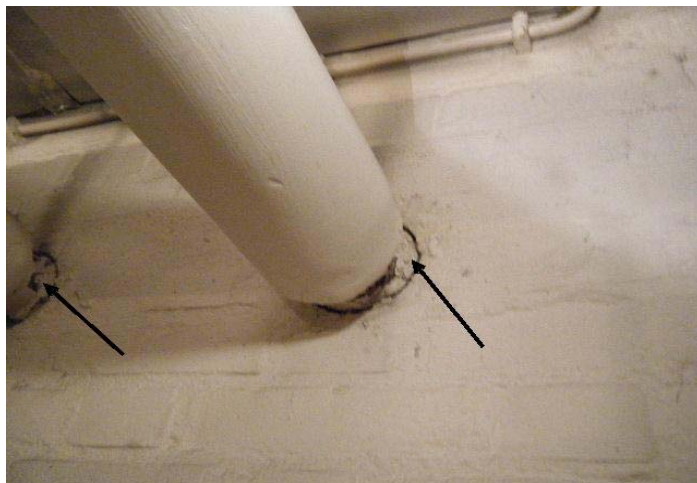
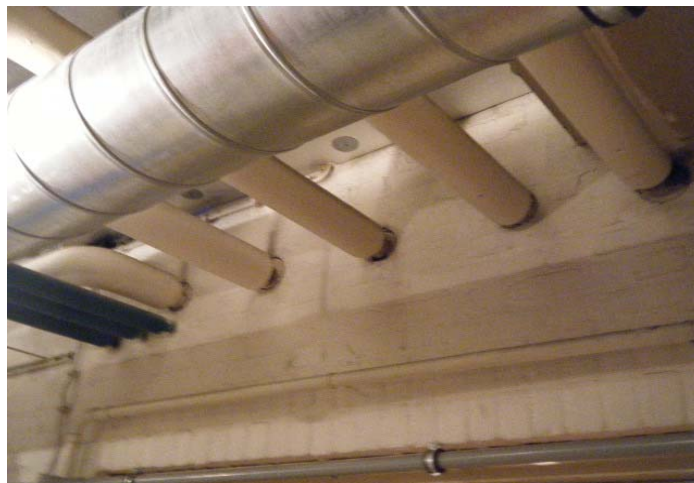
Fruitlaan 3  
9  
Cv-ruimte  
Kelder

| 9 | Afsmeerlaag / Cv-ruimte | Kelder | Geplakt | 10 locaties | <0,01 m <sup>2</sup> | 2 | 30-60% CHR (wit asbest) | Niet hechtgebonden |
| De pasta is plaatselijk beschadigd en niet hechtgebonden, de kans op vezelemisatie is aanwezig. | | | | | Een urgente sanering is noodzakelijk. Er dient een risicobeoordelingsonderzoek conform NEN 2991 uitgevoerd te worden in de cv-ruimte.<br><br>De pasta is plaatselijk beschadigd en niet hechtgebonden. | | | |

pasta bij doorvoer

leidingen met pasta

De verwijdering dient in containment uitgevoerd te worden door een SC-530 gecertificeerd bedrijf, met gebruikmaking van best bestaande saneringsmiddelen.

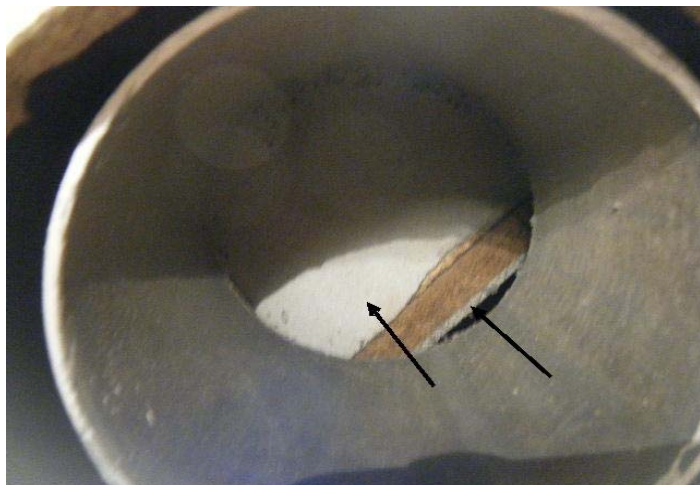
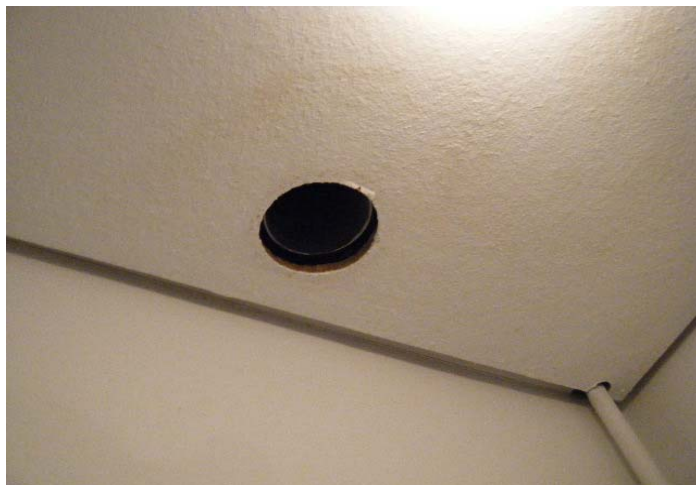
Gebouw(nr.): Fruitlaan 3  
 Nummer vindplaats: 10  
 Ruimte(s): Toiletruimten  
 Etage(s): Begane grond

| 10 | Plaatmateriaal / Toilet ruimten | Begane grond | Gespijkerd | 1 toiletgroep | >1 m <sup>2</sup> | 3 | 30-60% AMO (bruin asbest) en 2-5% CHR (wit asbest) | Niet hechtgebonden |
| De asbestbekleding in de houten luchtkanalen is niet hechtgebonden maar is verwerkt in een afzuigkanaal. Dit betekent dat bij eventuele vezelemisatie de vezels worden afgezogen naar buiten het gebouw. Vanwege de niet hechtgebonden aard is sanering noodzakelijk. | | | | | Een urgente sanering is noodzakelijk. Er dient een risicobeoordelingsonderzoek conform NEN 2991 uitgevoerd te worden.<br><br>Niet hechtgebonden asbest in luchtstroom, vezelemisatie mogelijk. | | | |

beplating in houten kanaal

plafondgat

De verwijdering dient in containment uitgevoerd te worden door een SC-530 gecertificeerd bedrijf, met gebruikmaking van best bestaande saneringsmiddelen.

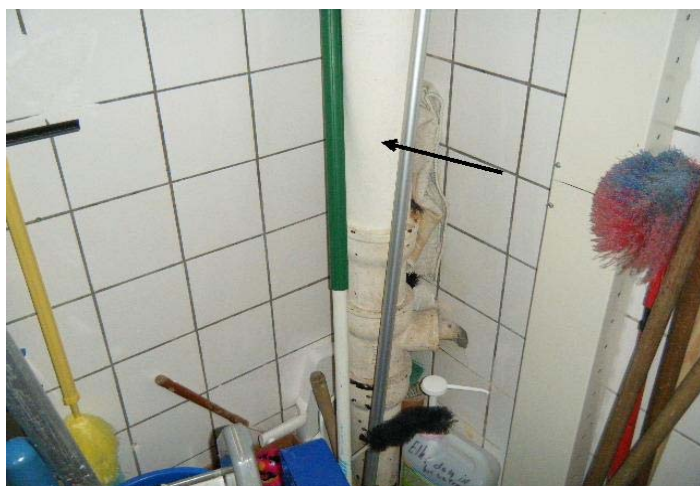
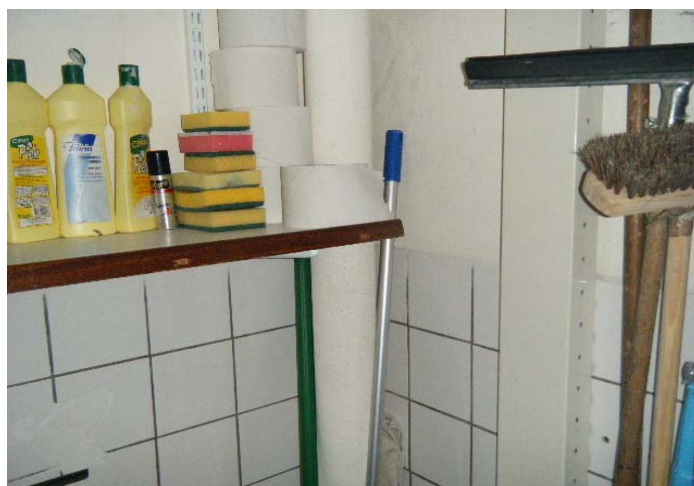
Gebouw(nr.): Fruitlaan 3  
 Nummer vindplaats: 11  
 Ruimte(s): Schoonmaakhok  
 Etage(s): 1e verdieping

| 11 | Rioleringspijp / Schoonmaakhok | 1e verdieping | Geschoefd | 1 rioolbuis | 3,5 m | 2 | 10-15% CHR (wit asbest) en 2-5% CRO (blauw asbest) | Hechtgebonden |
| De rioolbuis is hechtgebonden, de kans op vezelemisatie is klein. | | | | | Een urgente sanering is niet noodzakelijk. | | | |

riolering

De verwijdering dient in containment uitgevoerd te worden door een SC-530 gecertificeerd bedrijf, met gebruikmaking van best bestaande saneringsmiddelen.

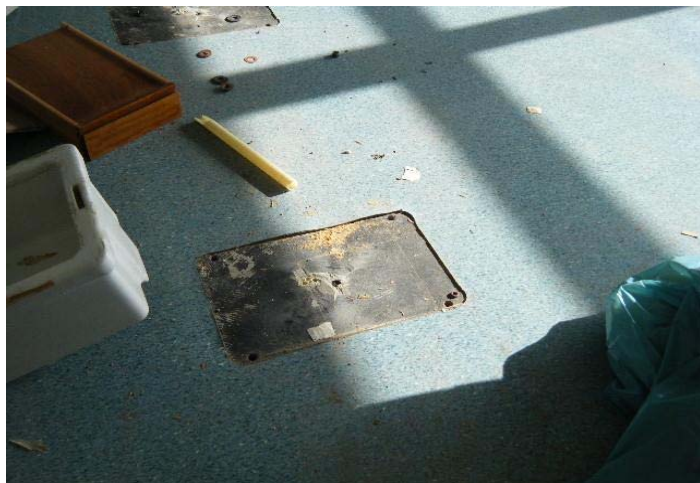
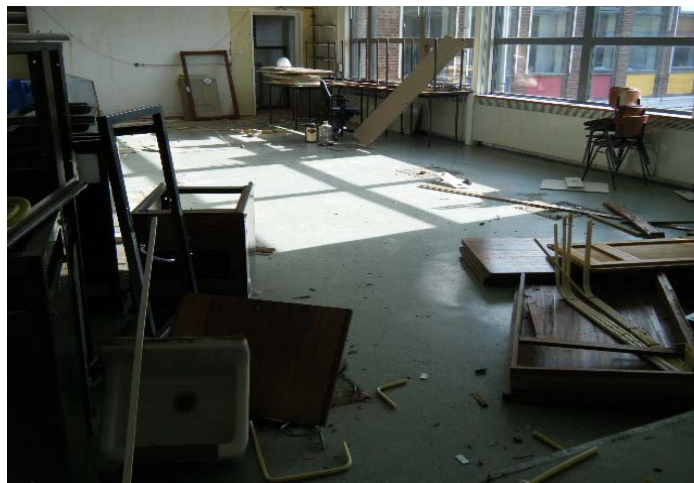
Gebouw(nr.): Fruitlaan 3  
 Nummer vindplaats: 12  
 Ruimte(s): A121, 121/122  
 Etage(s): 1e verdieping

| 12 | Bitumen lijmlaag / A121, 121/122 | 1e verdieping | Geplakt | 3 ruimten | 170 m <sup>2</sup> | 2 | 0,1-2% CHR (wit asbest) | Hechtgebonden |
| De bitumen bevat zeer weinig asbest, alleen bij bewerken is de kans op vezelemisatie aanwezig. | | | | | Een urgente sanering is niet noodzakelijk. | | | |

lijm laag bitumen

vloer in praktijklokaal

De verwijdering dient in containment uitgevoerd te worden door een SC-530 gecertificeerd bedrijf, met gebruikmaking van best bestaande saneringsmiddelen.

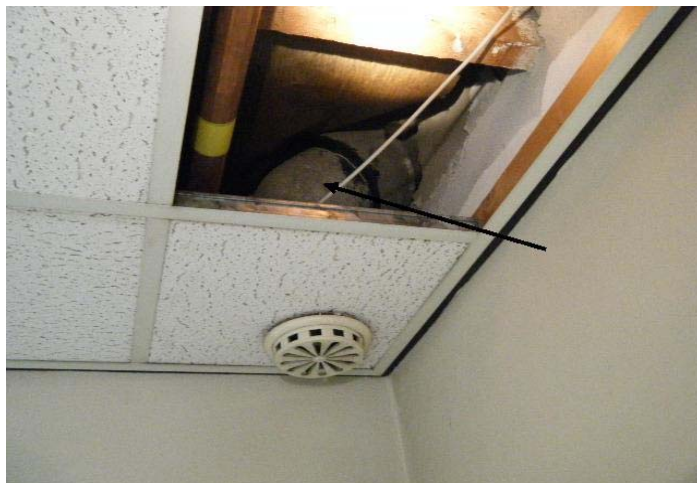
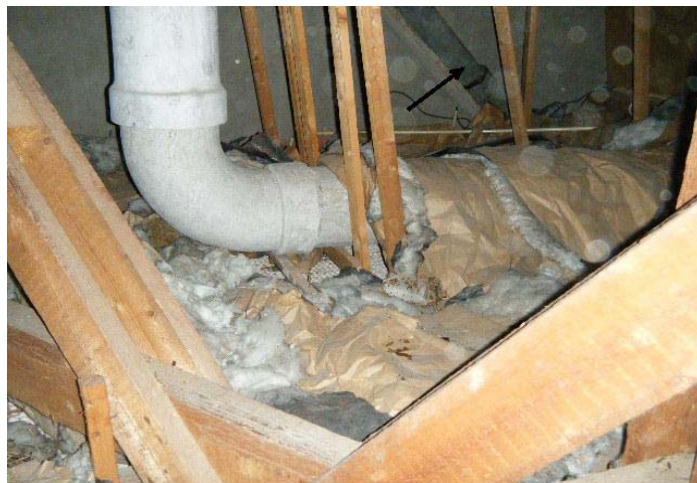
Gebouw(nr.): Fruitlaan 3  
 Nummer vindplaats: 13  
 Ruimte(s): A121, 121/122, toiletgroep, vliering.  
 Etage(s): 1e verdieping

| 13 | Ontluchtingspijp / A121, 121/122, toiletgroep, vliering. | 1e verdieping | Geschoefd | 6 ontluuchtingspijpen | 12 m | 2 | 10-15% CHR (wit asbest) en 2-5% CRO (blauw asbest) | Hechtgebonden |
| De ontluuchtingspijpen zijn hechtgebonden en in genoemde ruimten niet beschadigd. De kans op vezelemisatie is klein. | | | | | Een urgente sanering is niet noodzakelijk. | | | |

ontluchtingspijp in klaslokaal

ontluchtingspijp op vliering (voor aantreffen besmetting en afbreken onderzoek)

De verwijdering dient in containment uitgevoerd te worden door een SC-530 gecertificeerd bedrijf, met gebruikmaking van best bestaande saneringsmiddelen.

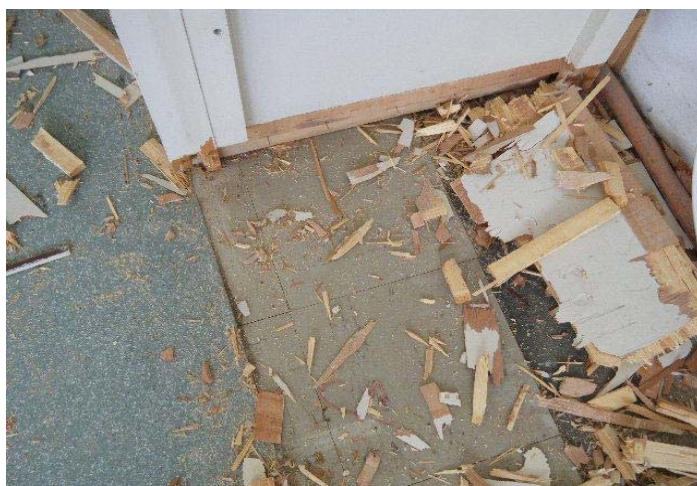
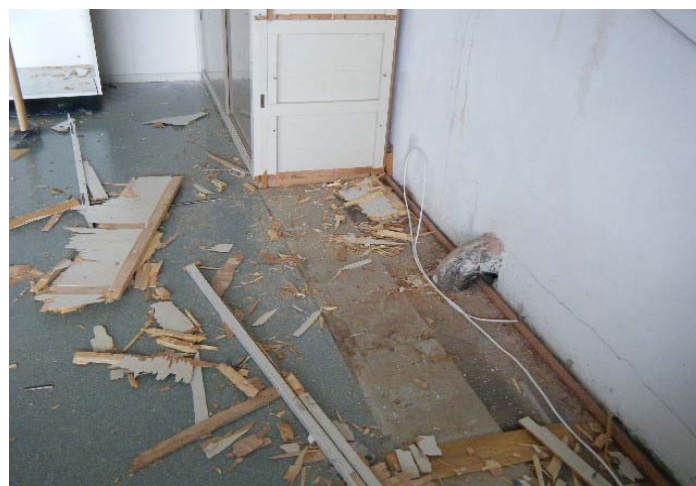
Gebouw(nr.): Fruitlaan 3  
 Nummer vindplaats: 14  
 Ruimte(s): Lokaal 121  
 Etage(s): 1e verdieping

| 14 | Colovinyltegels / Lokaal 121 | 1e verdieping | Geplakt | 1 ruimte | 3 m <sup>2</sup> | 2 | 0,1-2% CHR (wit asbest) | Hechtgebonden |
| De colovinyltegels zijn hechtgebonden en bevatten weinig asbest, de kans op vezelemisatie is klein. | | | | | Een urgente sanering is niet noodzakelijk. | | | |

colovynyl

plaats van verwijderde kast

De verwijdering dient in containment uitgevoerd te worden door een SC-530 gecertificeerd bedrijf, met gebruikmaking van best bestaande saneringsmiddelen.

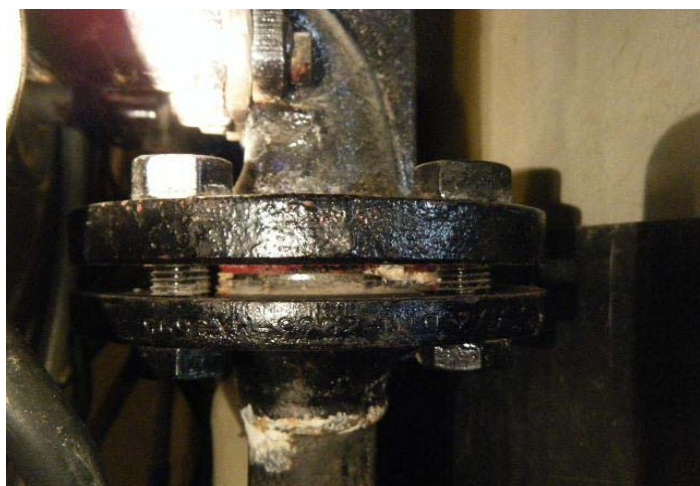
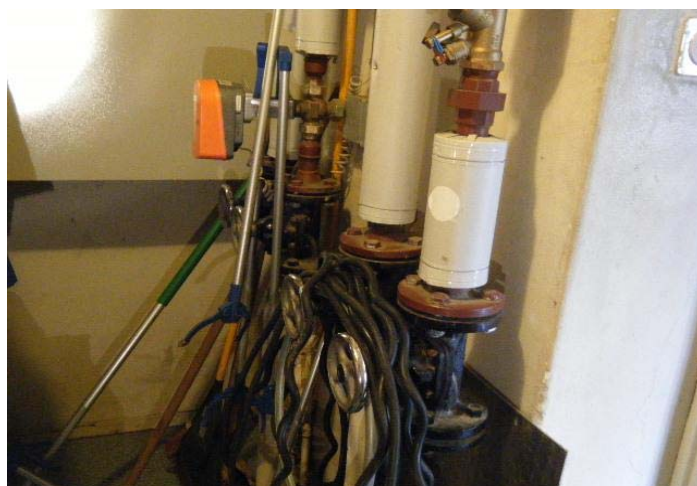
Gebouw(nr.): Fruitlaan 3  
 Nummer vindplaats: 15  
 Ruimte(s): Technische ruimten  
 Etage(s): Begane grond

| 15 | Pakking / Technische ruimten | Begane grond | Geklemd | >25 pakkingen | 10-15 cm | 2 | 30-60% CHR (wit asbest) | niet hechtgebonden |
| De pakkingen zijn alleen bij demontage bereikbaar, de kans op vezelemisatie is alleen aanwezig bij demontage. | | | | | Een urgente sanering is niet noodzakelijk. | | | |

pakking

flenzen

Indien de flenzen worden ingepakt, aan weerszijde worden losgesneden en met asbestpakking en al worden afgevoerd, kan ook saneringsklasse 1 aangehouden worden.

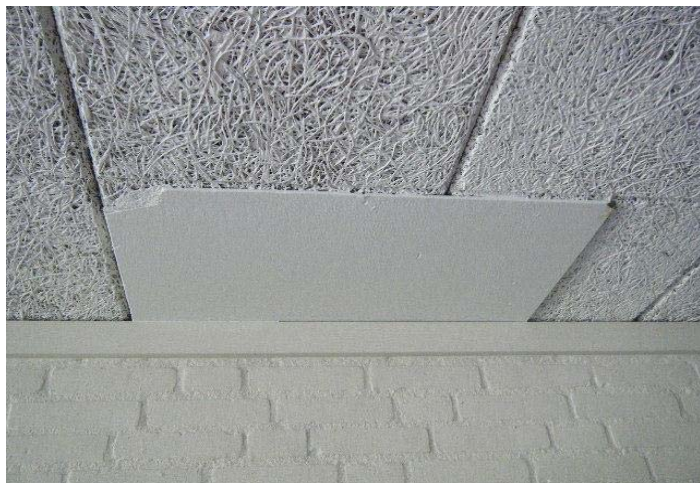
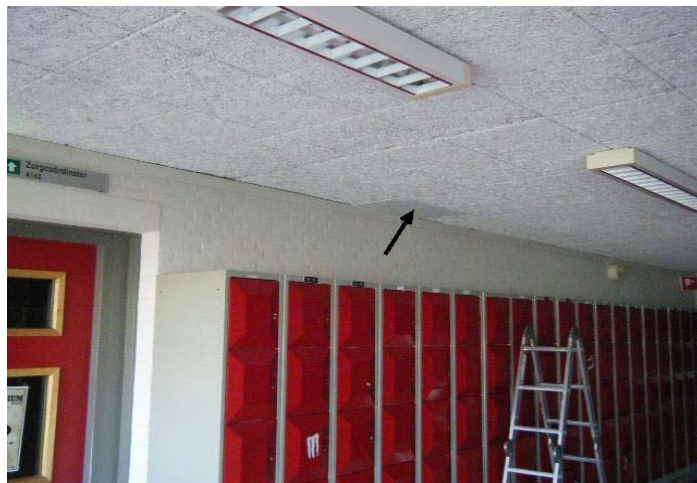
Gebouw(nr.): Fruitlaan 3  
 Nummer vindplaats: 16  
 Ruimte(s): Aula  
 Etage(s): Begane grond

| 16 | Plaat / Aula | Begane grond | Geplakt | 1 plaat | <0,5 m <sup>2</sup> | 3 | 30-60% AMO (bruin asbest) | Niet hechtgebonden |
| De plafondplaat is goed gecoat maar niet hechtgebonden, bij bewerken is de kans op vezelemisatie groot. | | | | | Een urgente sanering is niet noodzakelijk, maar wordt wel aanbevolen. Een risicobeoordelingsonderzoek conform NEN 2991 onderzoek is noodzakelijk.<br><br>De plaat is niet beschadigd maar ook niet hechtgebonden. | | | |

plafondplaat

plafond aula

De verwijdering dient in containment uitgevoerd te worden door een SC-530 gecertificeerd bedrijf, met gebruikmaking van best bestaande saneringsmiddelen.

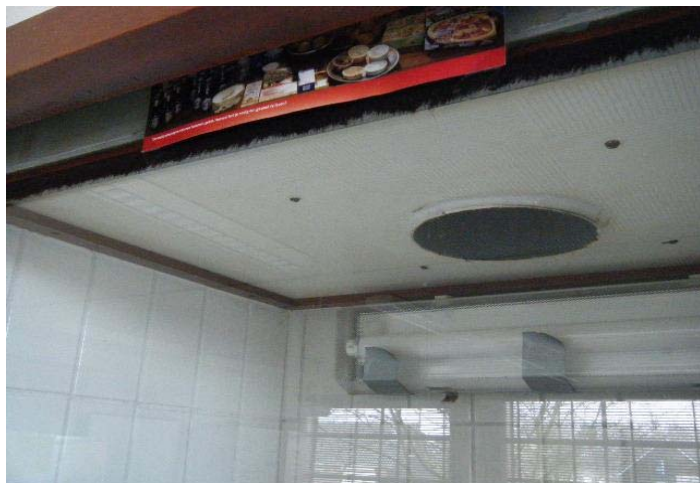
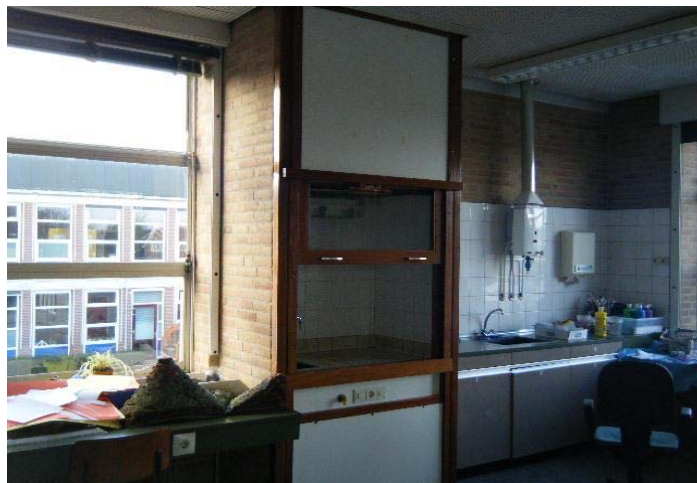
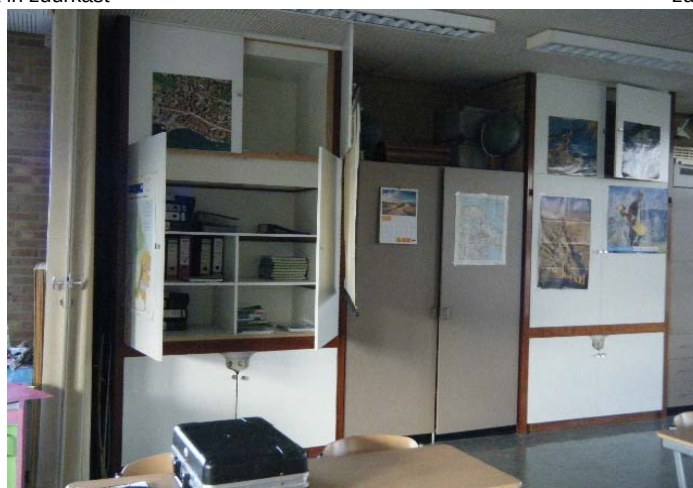
Gebouw(nr.): Fruitlaan 3  
 Nummer vindplaats: 17  
 Ruimte(s): Lokaal 161  
 Etage(s): 1e verdieping

| 17 | Plaatmateriaal / Lokaal 161 | 1e verdieping | Geschoefd | 3 kasten | 1,8 m <sup>2</sup> | 2 | 10-15% CHR (wit asbest) | Hechtgebonden |
| Het plaatmateriaal is hechtgebonden, de kans op vezelemisatie is klein. | | | | | Een urgente sanering is niet noodzakelijk. | | | |

plafondplaat in zuurkast

zuurkast

voormalige zuurkasten

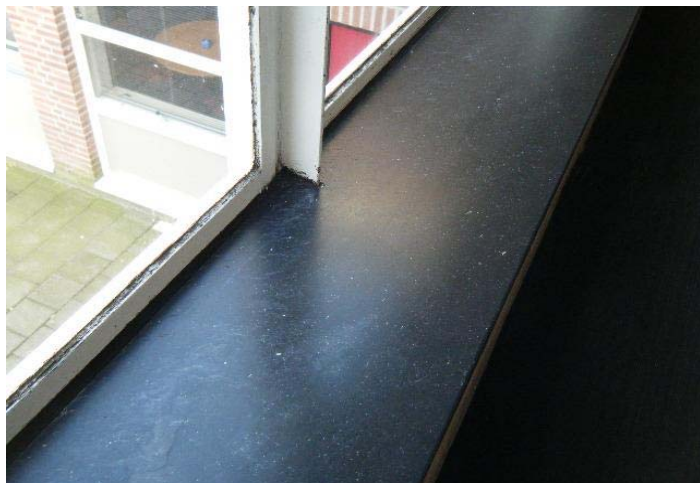
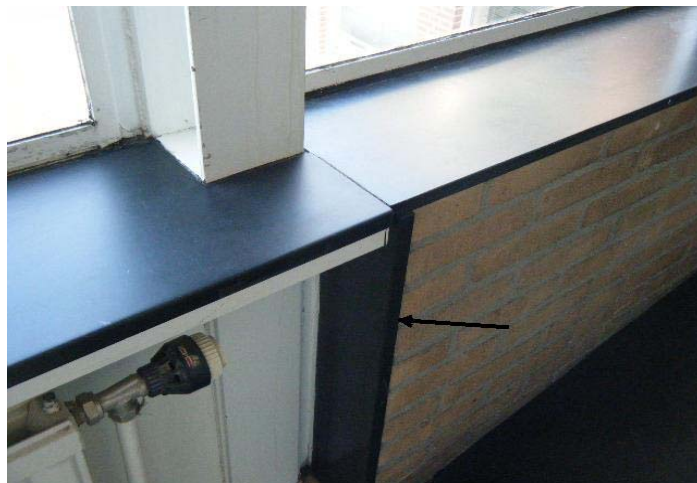
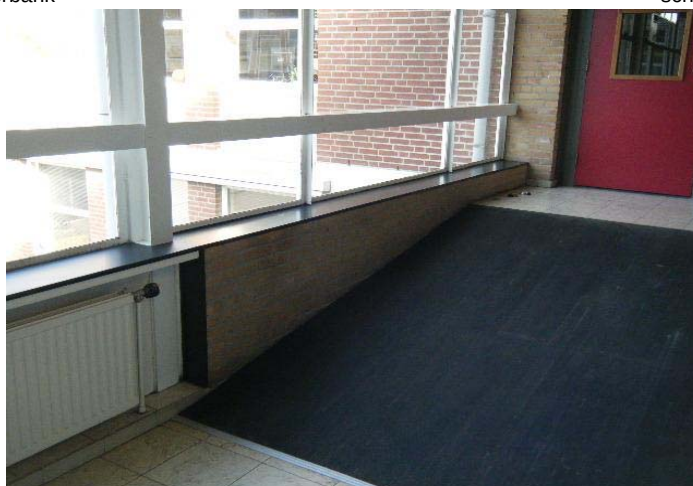
Fruitlaan 3  
18  
Gang  
1e verdieping

| 18 | Vensterbank / Gang | 1e verdieping | Gelijmd | 1 locatie | 4,7 m | 2 | 5-10% CHR (wit asbest) | Hechtgebonden |
| De beplating is hechtgebonden en niet beschadigd, de kans op vezelemisatie is klein. | | | | | Een urgente sanering is niet noodzakelijk. | | | |

vensterbank

schopplaat

gang met helling

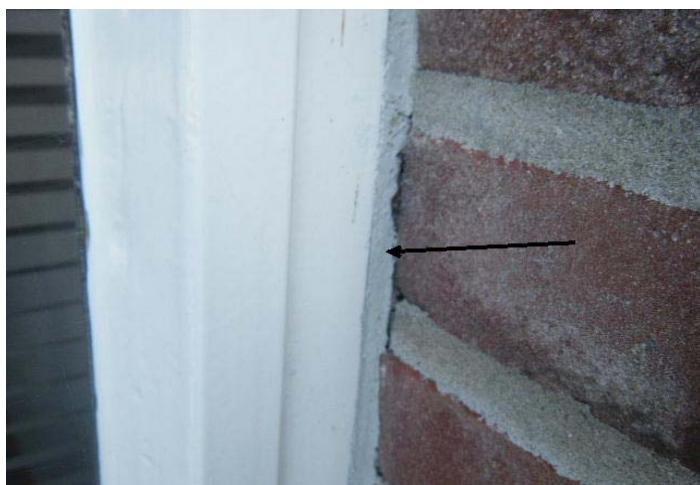
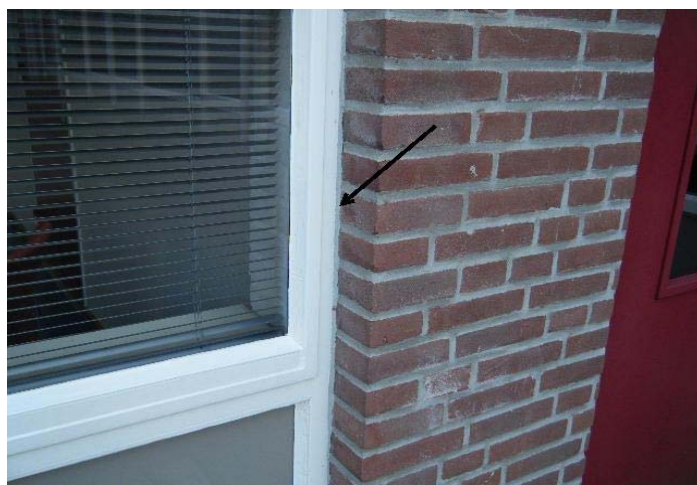
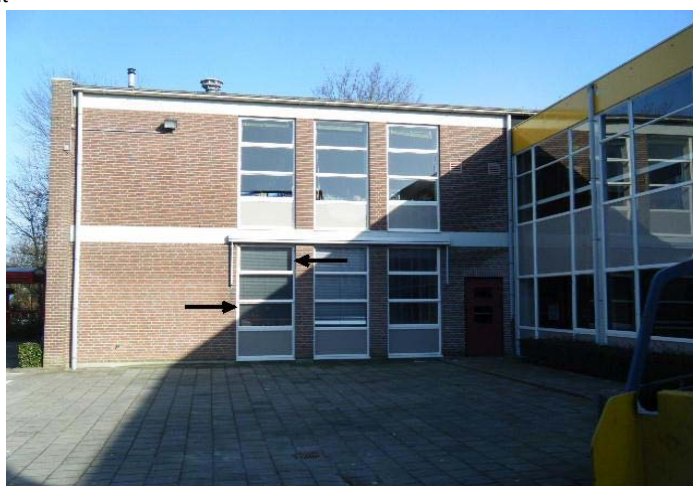
Fruitlaan 3  
19  
Hoofdgebouw, Tussenbouw en Bijgebouw,  
buitengevel  
Begane grond en 1e verdieping

| 19 | Kit /<br>Hoofdgebouw,<br>Tussenbouw en<br>Bijgebouw,<br>buitengevel | Begane<br>grond en 1e<br>verdieping | Geplakt | 2 bouwlagen | 240 m | 2 | 0,1-2% AMO<br>(bruin asbest) | Hechtgebonden |
| De kit is niet overmatig verweerd en bevat zeer weinig asbest, de kans op<br>vezelemisatie is klein. | | | | | Een urgente sanering is niet noodzakelijk. | | | |

kit

Bijgebouw, met kit rondom ramen

De verwijdering dient in een buitensanering uitgevoerd te worden door een SC-530 gecertificeerd bedrijf, met gebruikmaking van best bestaande saneringsmiddelen.

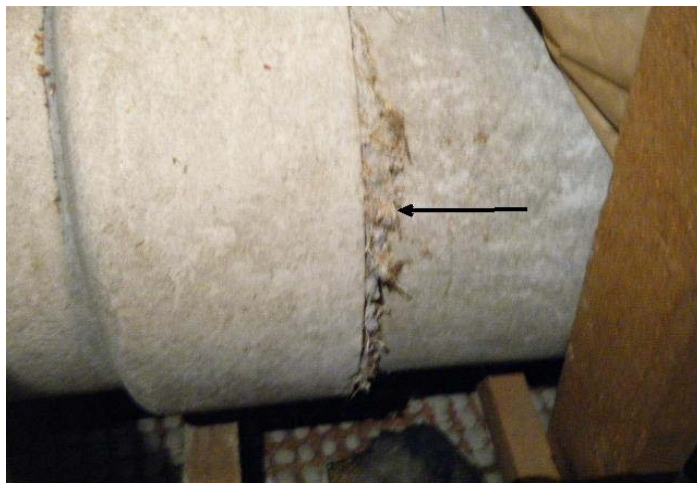
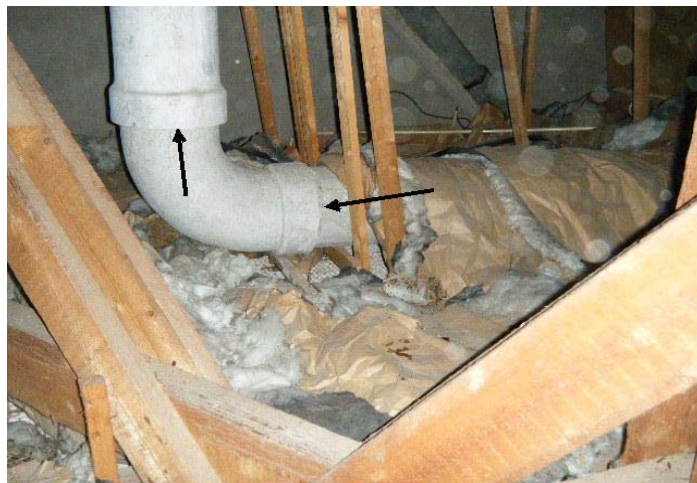
Gebouw(nr.): Fruitlaan 3  
 Nummer vindplaats: 20  
 Ruimte(s): Vliering  
 Etage(s): 1e verdieping

| 20 | Asbestkoord /<br>Vliering | 1e verdieping | Geklemd | 1 locatie | 1 m | 3 | >60% CHR<br>(wit asbest) | niet<br>hechtgebonden |
| Het asbestkoord is niet hechtgebonden en beschadigd, bij bewerken is de<br>kans op vezelemisatie groot. | | | | | Een urgente sanering is noodzakelijk. De vliering mag<br>niet meer betreden worden zonder persoonlijke<br>beschermingsmiddelen. Vanwege het aantreffen van<br>het asbestkoord en resten asbestcement (zie<br>vindplaats 21) is de vliering niet verder geïnspecteerd,<br>dit dient alsnog gedaan te worden, met gebruikmaking<br>van persoonlijke beschermingsmiddelen. Er dient dan<br>direct aansluitend op de vliering een<br>risicobeoordelingsonderzoek conform NEN 2991<br>onderzoek gedaan te worden. | | | |

koord in mof

ontluchtingspijp in vliering

De verwijdering dient in containment uitgevoerd te worden door een SC-530 gecertificeerd bedrijf, met gebruikmaking van best bestaande saneringsmiddelen.

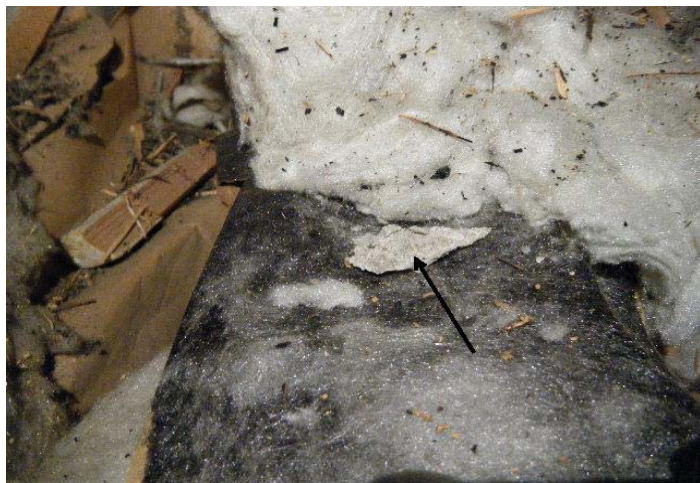
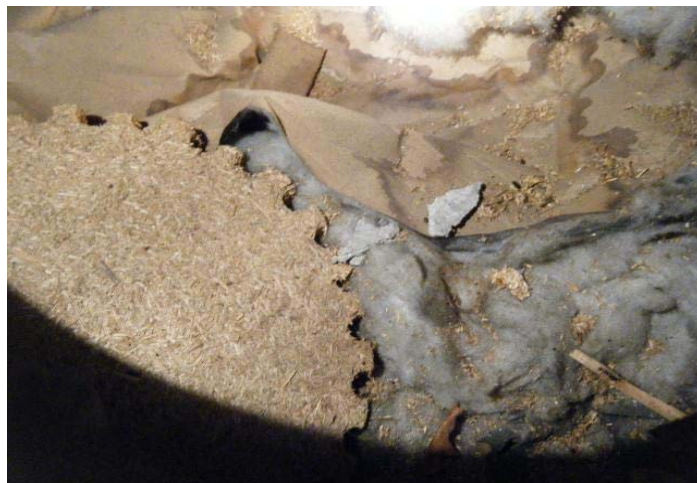
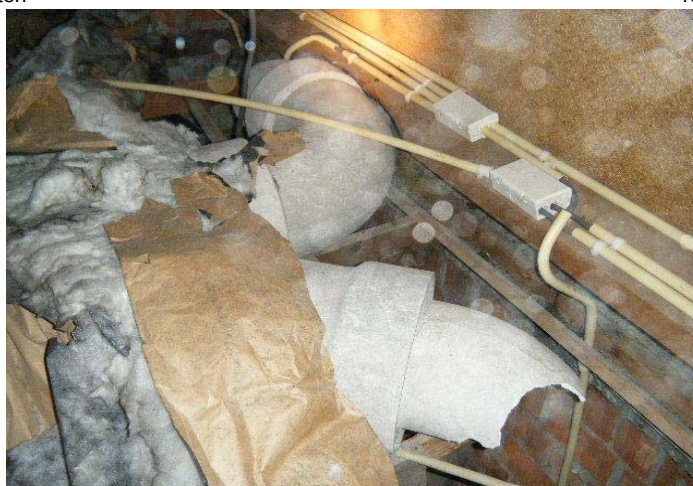
Gebouw(nr.): Fruitlaan 3  
 Nummer vindplaats: 21  
 Ruimte(s): Vliering boven lokaal 114  
 Etage(s): 1e verdieping

| 21 | Resten<br>asbestcement /<br>Vliering boven<br>lokaal 114 | 1e verdieping | Los | 1 locatie | >5 m <sup>2</sup> | 2 | 10-15% CHR<br>(wit asbest)<br>en 2-5%<br>CRO (blauw<br>asbest) | Hechtgebonden |
| De resten asbestcement liggen tussen het glaswol op een niet beloopbare<br>vloer, er is in eerste instantie een gebied van >5 m <sup>2</sup> asbestbesmet. Omdat<br>de rest van de vliering nog onderzocht moet worden, is de kans groot dat op<br>meer plaatsen resten worden aangetroffen. De vliering mag daarom niet<br>meer betreden worden. | | | | | Een urgente sanering is noodzakelijk. Er dient een<br>risicobeoordelingsonderzoek conform NEN 2991<br>onderzoek uitgevoerd te worden, nadat het onderzoek<br>in de vliering is afgemaakt. | | | |

resten

vliering, met kapot geslagen ontluuchtingspijpen
