# Rapportage dak onderhoud

Portus Beroepsacademie || Dierensteinweg 4 || 2991 XJ Barendrecht

**Project nr.:** OP180058

**Betreft:** OHC CSG Beroepsacademie Te Barendrecht uitgevoerd  
d.d 23-01-2023

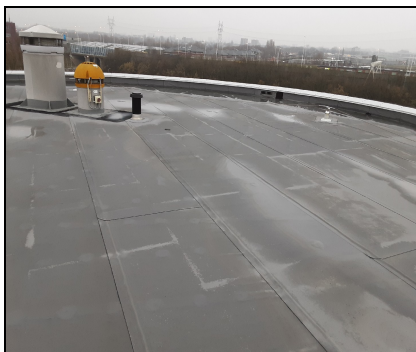
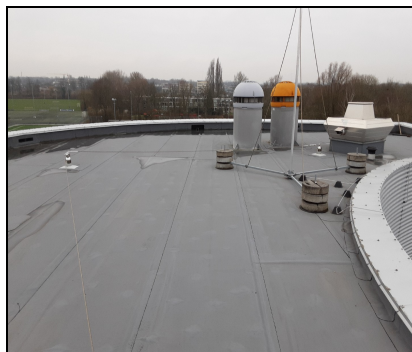
## Algemeen

| Water op het dak | : | 5 |
| Vervuiling | : | 2 |

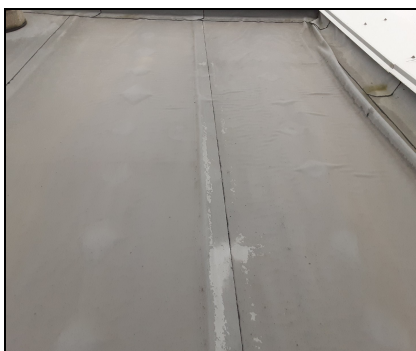
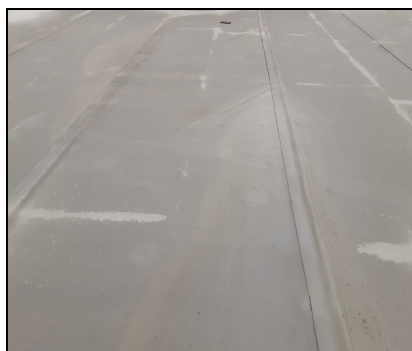
## Dakbedekking

| Scheurvorming | : | 2 | Kale Plekken | : | N.v.t |
| Plooivorming | : | 4 | Krimp in banen | : | N.v.t |
| Blazen | : | 2 | Craquelé | : | N.v.t |
| Mech.beschadiging | : | 2 | | | |

**Opmerking:** Door plooiën in bedekking is de kans dat de naden loskomen aanzienlijk

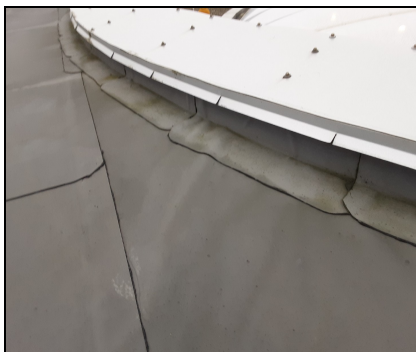
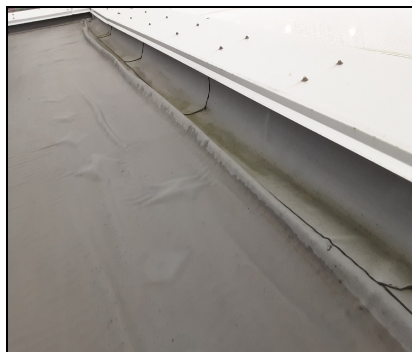
## Rand- en opstandafwerking

| Stroken los | : | 2 |
| Blazen/plooivorming | : | 3 |
| Scheurvorming | : | 2 |

**Opmerking:** Naden vn afwerkstrook beginnen plaatselijk los te komen

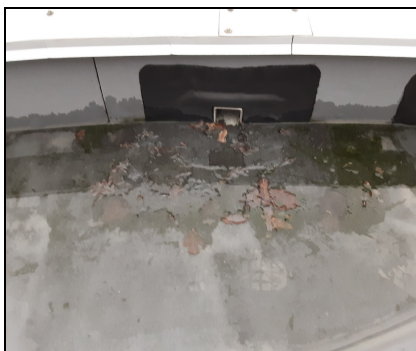
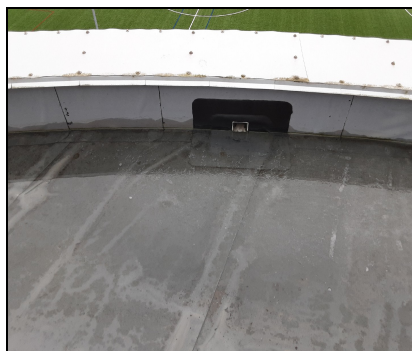
## Details overig (Doorvoeren)

| Hemelwaterafvoeren | : | 2 | Vetilatoren | : | 2 |
| Noodoverlopen | : | 2 | Lichtkoepels | : | 2 |

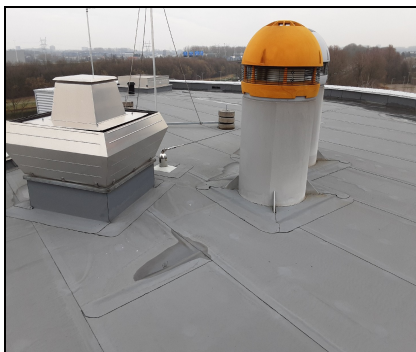
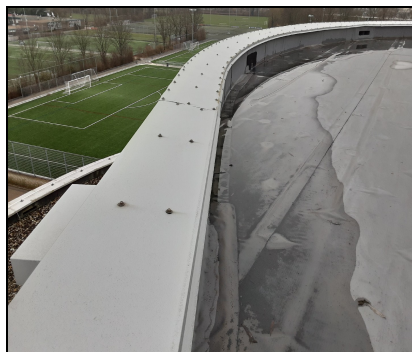
## Algemeen

| Water op het dak | : | 5 |
| Vervuiling | : | 2 |

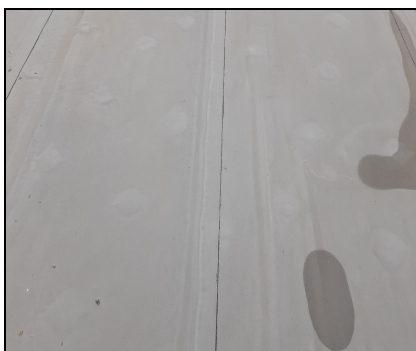
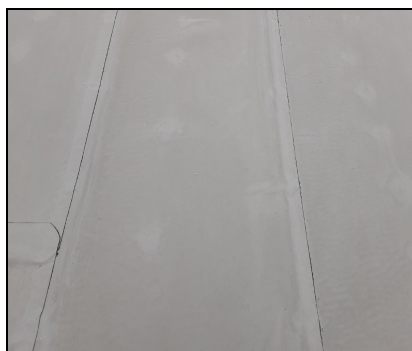
## Dakbedekking

| Scheurvorming | : | 2 | Kale Plekken | : | N.v.t |
| Plooivorming | : | 3 | Krimp in banen | : | N.v.t |
| Blazen | : | 2 | Craquelé | : | N.v.t |
| Mech.beschadiging | : | 2 | | | |

**Opmerking:** Door plaatselijk plooiën in bedekking is de kans dat de naden loskomen aanzienlijk

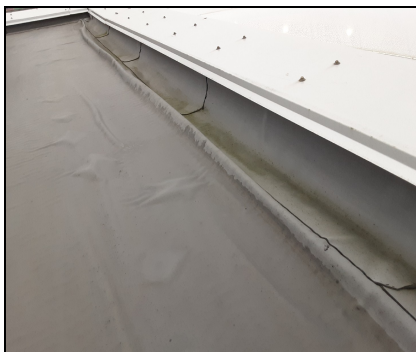
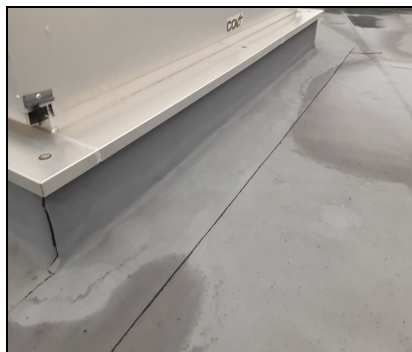
## Rand- en opstandafwerking

| Stroken los | : | 2 |
| Blazen/plooivorming | : | 3 |
| Scheurvorming | : | 2 |

**Opmerking:** naden randstrook beginnen plaatselijk los te komen

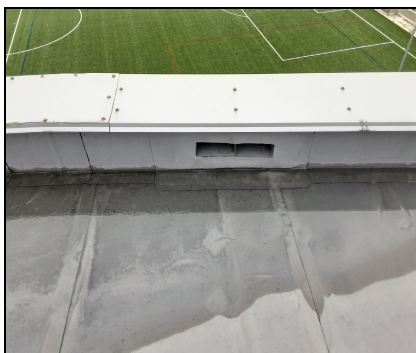
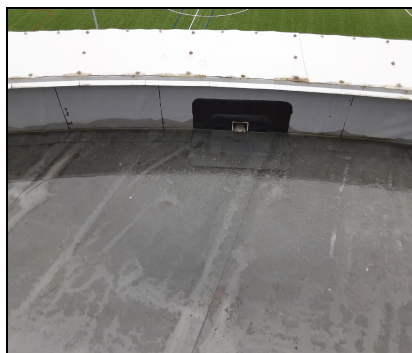
## Details overig (Doorvoeren)

| Hemelwaterafvoeren | : | 2 | Vetilatoren | : | 2 |
| Noodoverlopen | : | 2 | Lichtkoepels | : | N.v.t |
| Ontluchtingen | : | 2 | Schoorsteen | : | N.v.t |

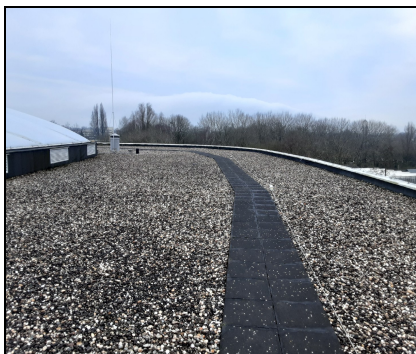
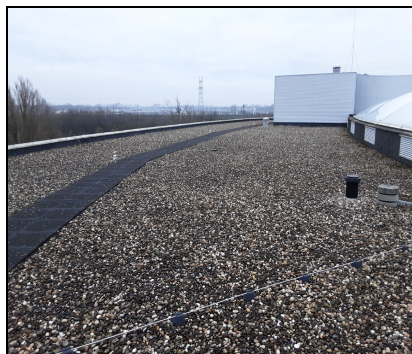
## Algemeen

| Water op het dak | : | 2 |
| Vervuiling | : | 2 |
| Ballastlaag | : | 2 |

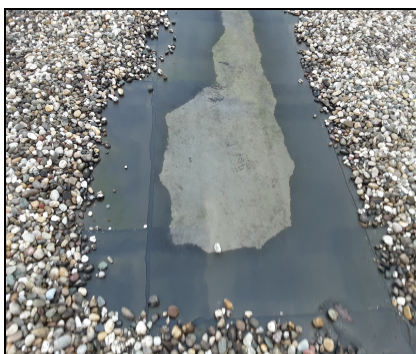
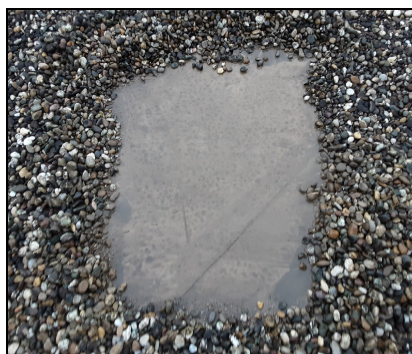
## Dakbedekking

| Scheurvorming | : | 2 | Kale Plekken | : | N.v.t |
| Plooivorming | : | 2 | Krimp in banen | : | 2 |
| Blazen | : | 2 | Craquelé | : | 2 |
| Mech.beschadiging | : | 2 | | | |

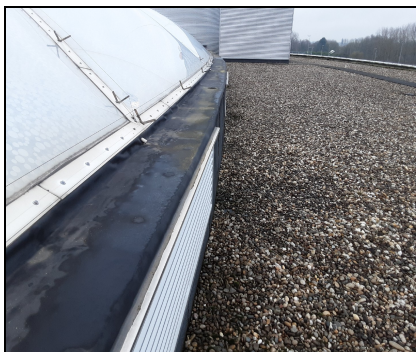
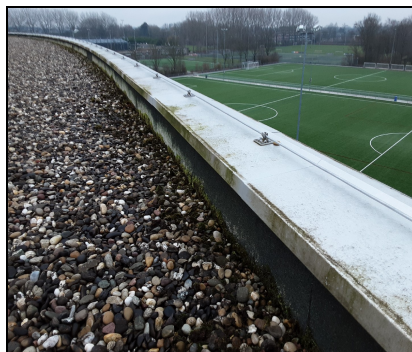
## Rand- en opstandafwerking

| Stroken los | : | 2 |
| Blazen/plooivorming | : | 2 |
| Scheurvorming | : | 2 |

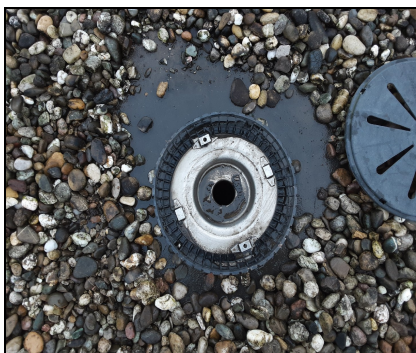
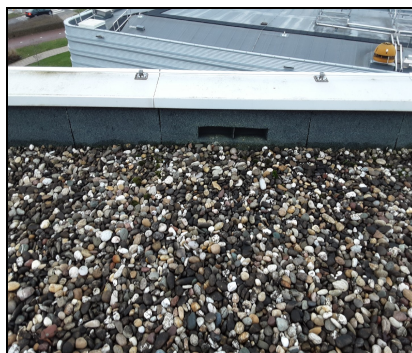
## Details overig (Doorvoeren)

| Hemelwaterafvoeren | : | 2 | Vetilatoren | : | 2 |
| Noodoverlopen | : | 2 | Lichtkoepels | : | N.v.t |
| Ontluchtingen | : | 2 | Schoorsteen | : | N.v.t |

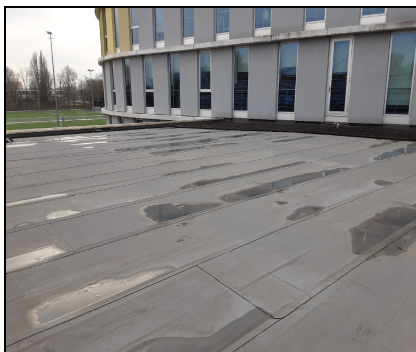
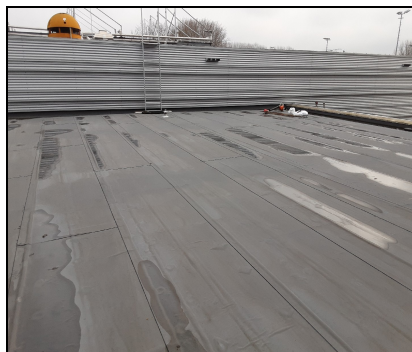
## Algemeen

| Water op het dak | : | 5 |
| Vervuiling | : | 3 |

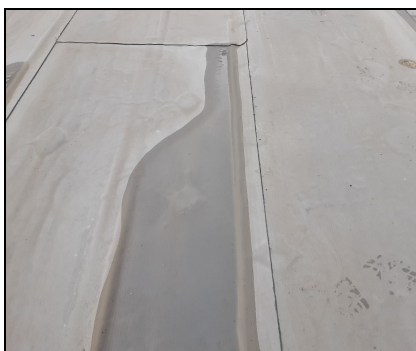
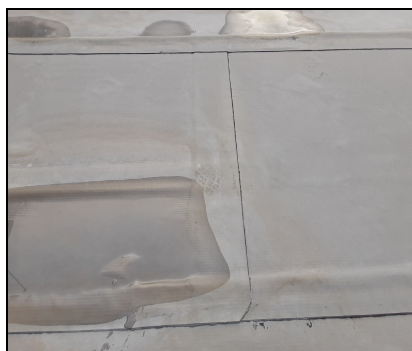
## Dakbedekking

| Scheurvorming | : | 2 | Kale Plekken | : | N.v.t |
| Plooivorming | : | 3 | Krimp in banen | : | N.v.t |
| Blazen | : | 2 | Craquelé | : | N.v.t |
| Mech.beschadiging | : | 2 | | | |

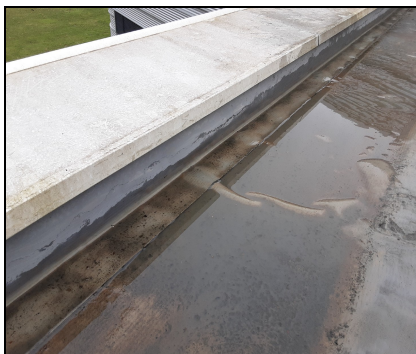
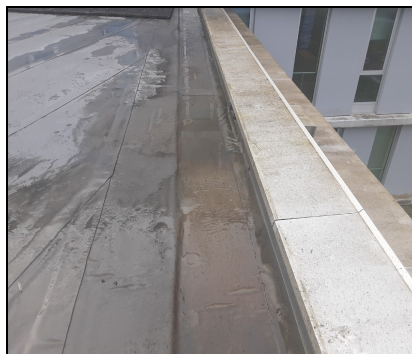
## Rand- en opstandafwerking

| Stroken los | : | 2 |
| Blazen/plooivorming | : | 2 |
| Scheurvorming | : | 2 |

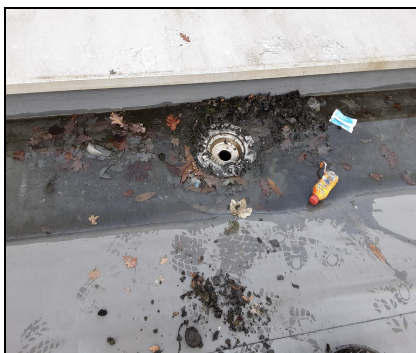
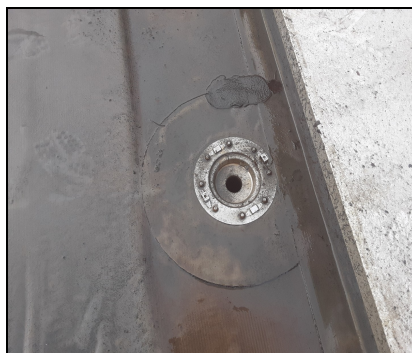
## Details overig (Doorvoeren)

| Hemelwaterafvoeren | : | 2 | Ventilatoren | : | N.v.t |
| Noodoverlopen | : | 2 | Lichtkoepels | : | N.v.t |
