# Rapportage dak onderhoud

Portus Het groene Hart || Haarspitswei 11 || 2992 ZB Barendrecht

**Project nr.:** OP180052

**Betreft:** OHC Calvijn het Groene Hart Bovendaken Te Barendrecht uitgevoerd  
d.d 24-01-2023

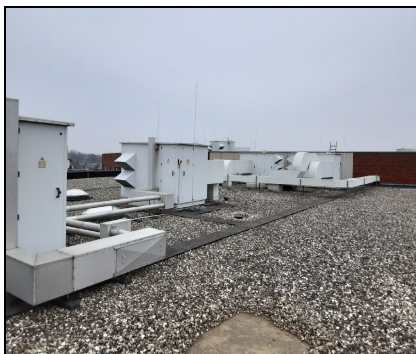
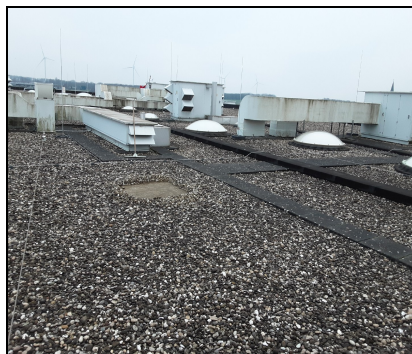
## Algemeen

| Water op het dak | : | 2 |
| Vervuiling | : | 2 |
| Ballastlaag | : | 2 |

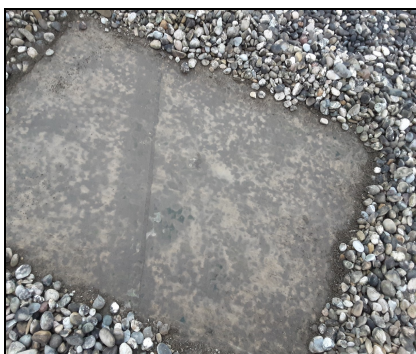
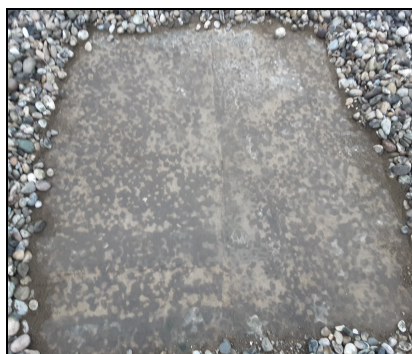
## Dakbedekking

| Scheurvorming | : | 2 | Kale Plekken | : | 2 |
| Plooivorming | : | 2 | Krimp in banen | : | 2 |
| Blazen | : | 2 | Craquelé | : | 2 |
| Mech.beschadiging | : | 2 | | | |

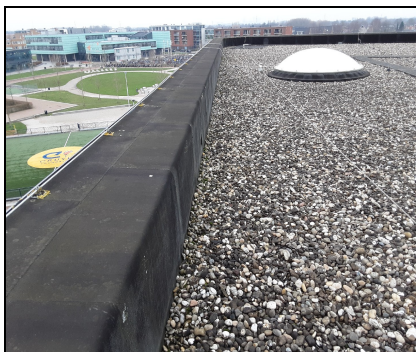
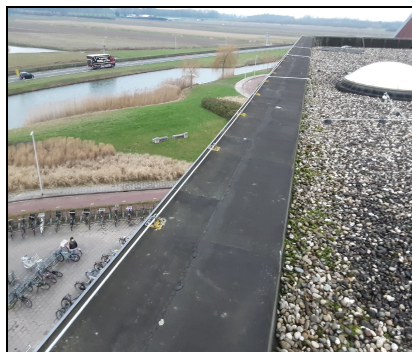
## Rand- en opstandafwerking

| Stroken los | : | 3 |
| Stuikverbinding trim | : | 2 |
| Blazen/plooivorming | : | 2 |
| Scheurvorming | : | 2 |

**Opmerking:** Plaatselijk trimstroken losgekomen

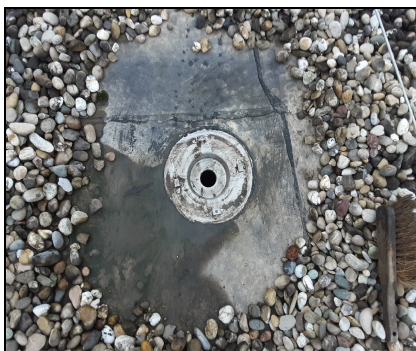
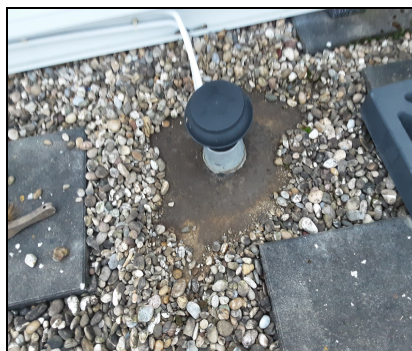
## Details overig (Doorvoeren)

| Hemelwaterafvoeren | : | 2 | Ventilatoren | : | 2 |
| Noodoverlopen | : | 2 | Lichtkoepels | : | 2 |
| Ontluchtingen | : | 2 | Schoorsteen | : | N.v.t |
| Rookgasdoorvoeren | : | 2 | Dakluik | : | 2 |

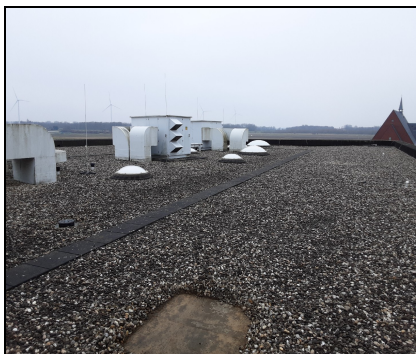
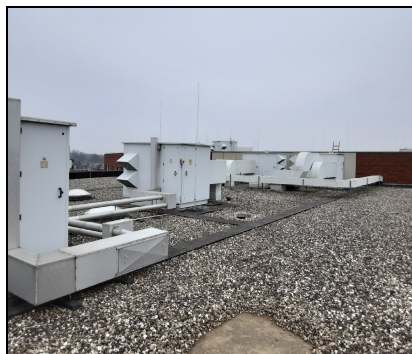
## Algemeen

| Water op het dak | : | 2 |
| Vervuiling | : | 2 |
| Ballastlaag | : | 2 |

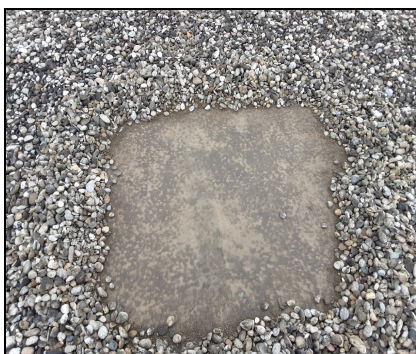
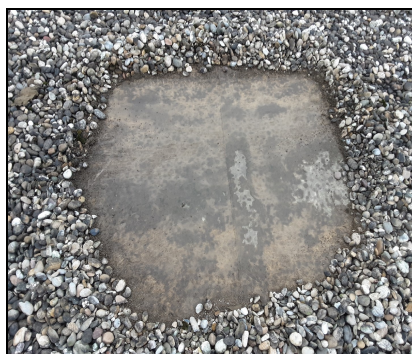
## Dakbedekking

| Scheurvorming | : | 2 | Kale Plekken | : | 2 |
| Plooivorming | : | 2 | Krimp in banen | : | 2 |
| Blazen | : | 2 | Craquelé | : | 2 |
| Mech.beschadiging | : | 2 | | | |

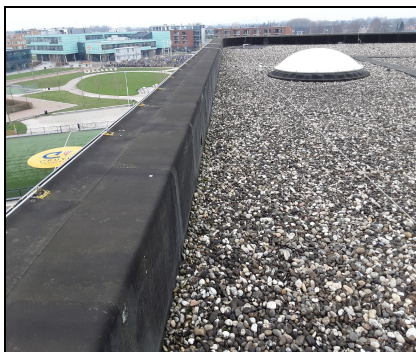
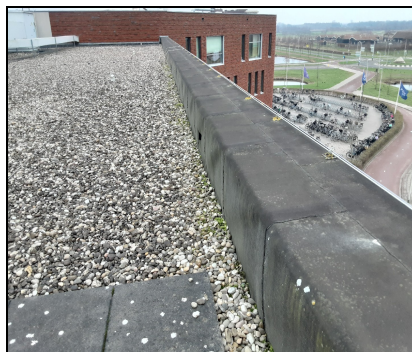
## Rand- en opstandafwerking

| Stroken los | : | 3 |
| Stuikverbinding trim | : | 2 |
| Blazen/plooivorming | : | 3 |
| Scheurvorming | : | 2 |

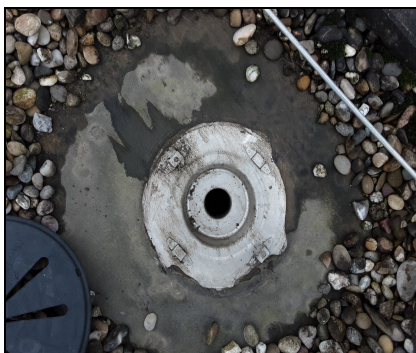
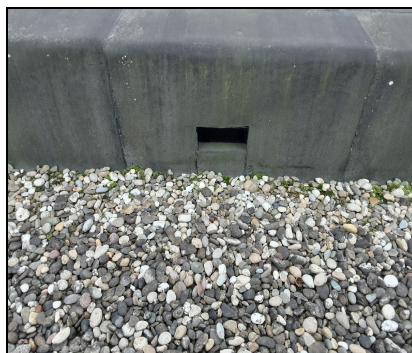
## Details overig (Doorvoeren)

| Hemelwaterafvoeren | : | 2 | Vetilatoren | : | 2 |
| Noodoverlopen | : | 2 | Lichtkoepels | : | 2 |
| Ontluchtingen | : | 2 | Schoorsteen | : | N.v.t |
| Rookgasdoorvoeren | : | 2 | Dakluik | : | N.v.t |
