## Inspectierapportage

Contractnummer : MOHD018756  
Project : Farel Lyceum VMBO en MAVO  
Adres : Kastanjelaan 50  
2982 CM Ridderkerk

Inspectie d.d. : 04-07-2023

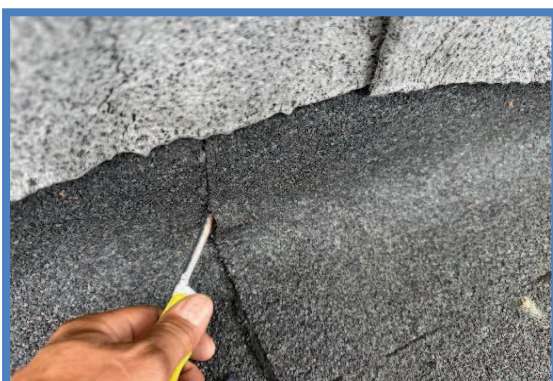
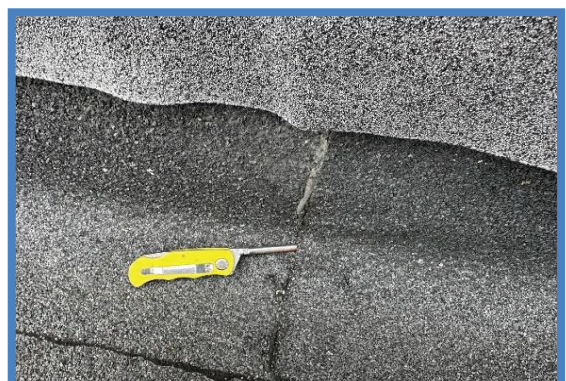
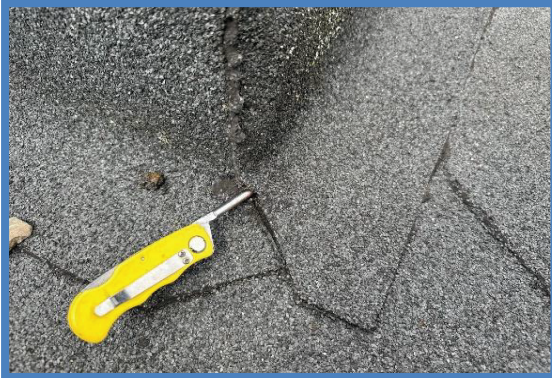
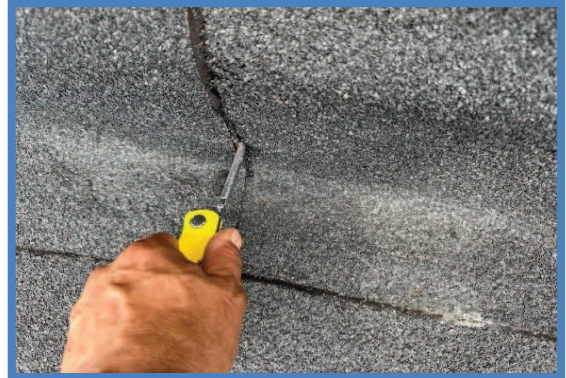
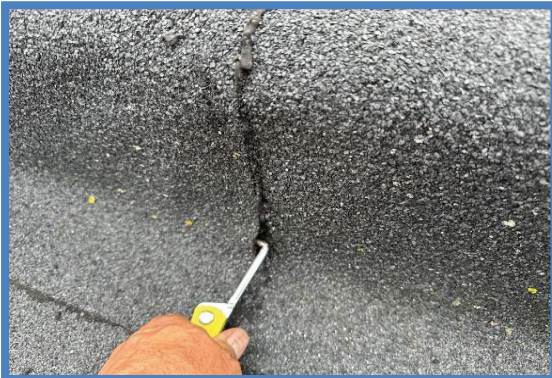
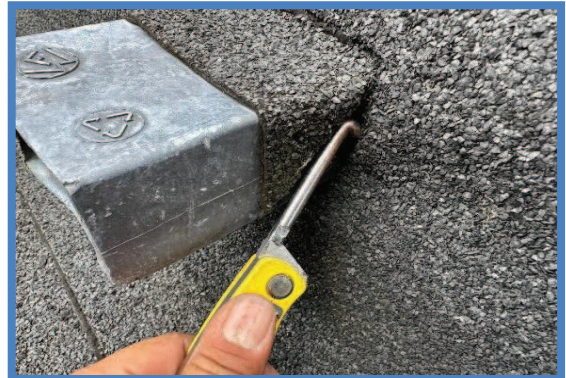
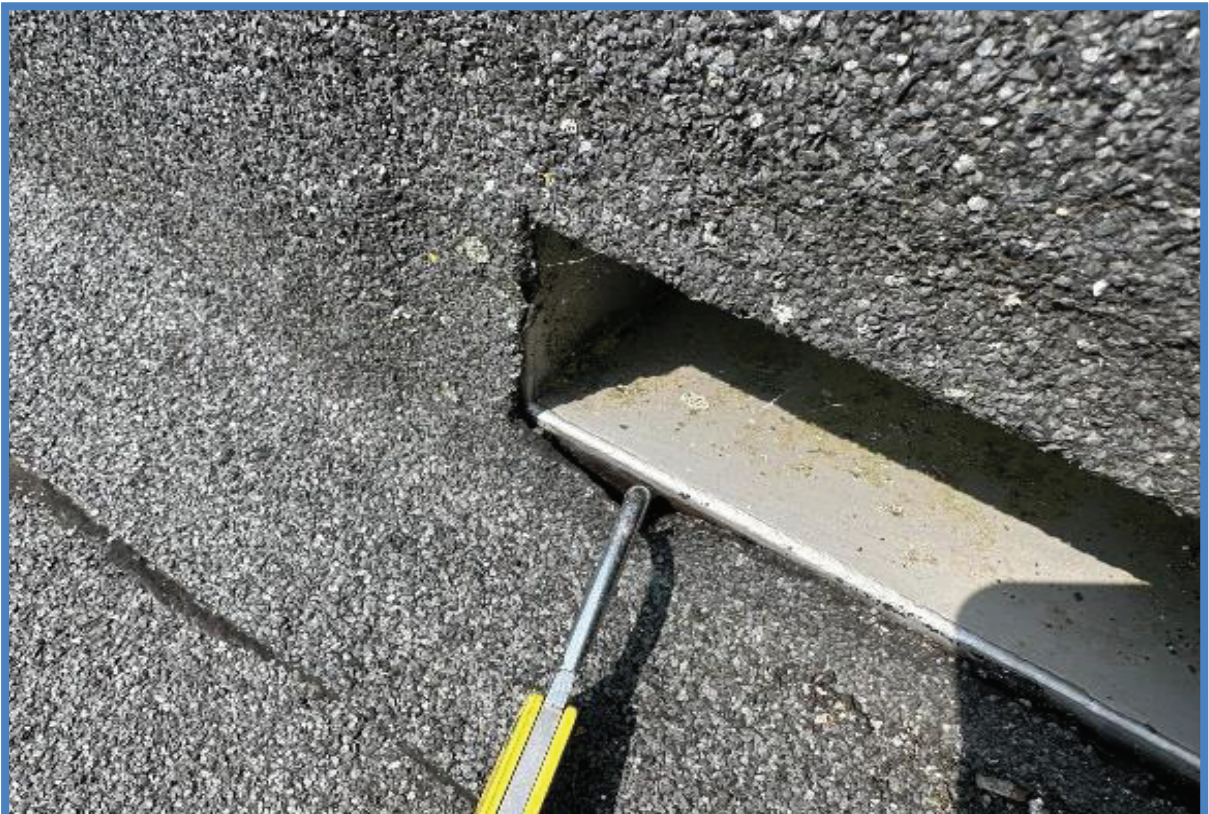
## Dakvlak 1

Deze openstaande naden zijn geconstateerd op de dakvlakken 1, 3, 4, 5 en 6. Op dakvlak 6 is er tevens blaasvorming aanwezig wat hersteld dient te worden.

Openstaande naden

- Herstellen openstaande naden en blaasvorming
- Reinigen vervuilde dakvlakken

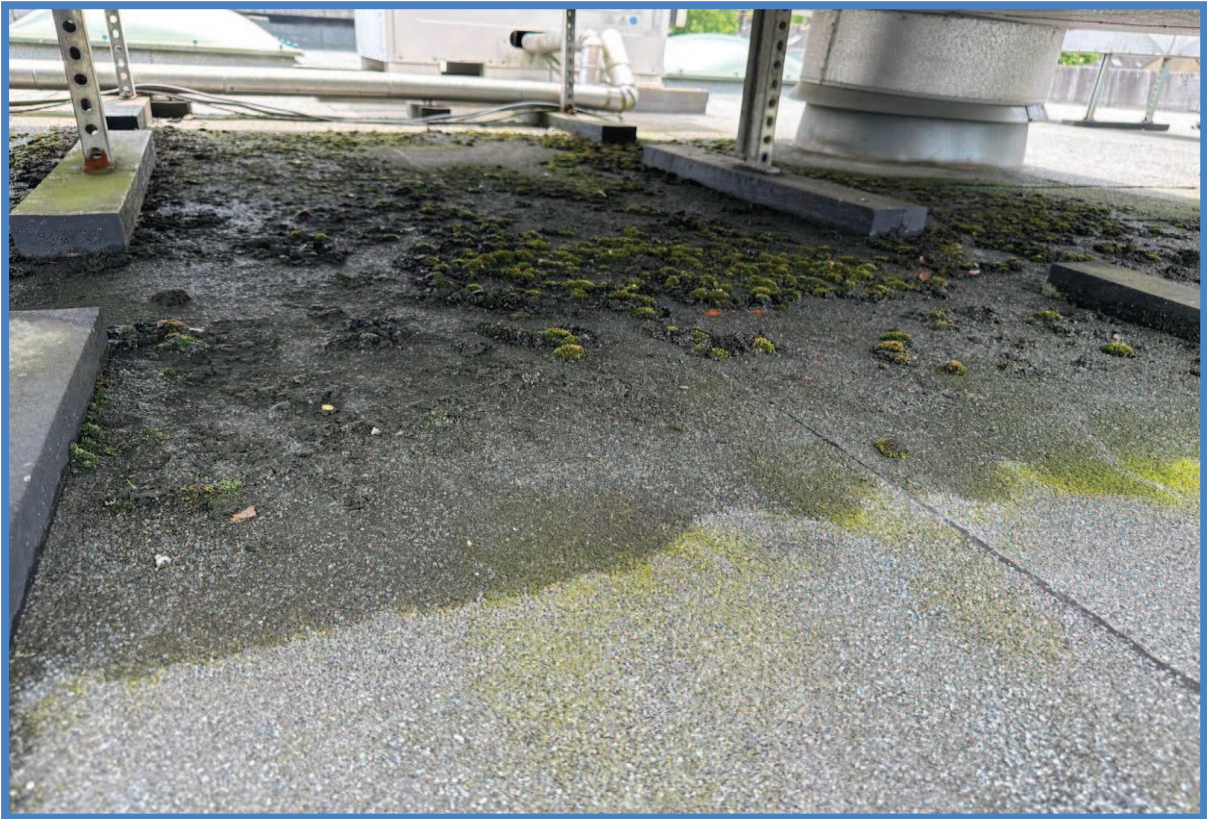
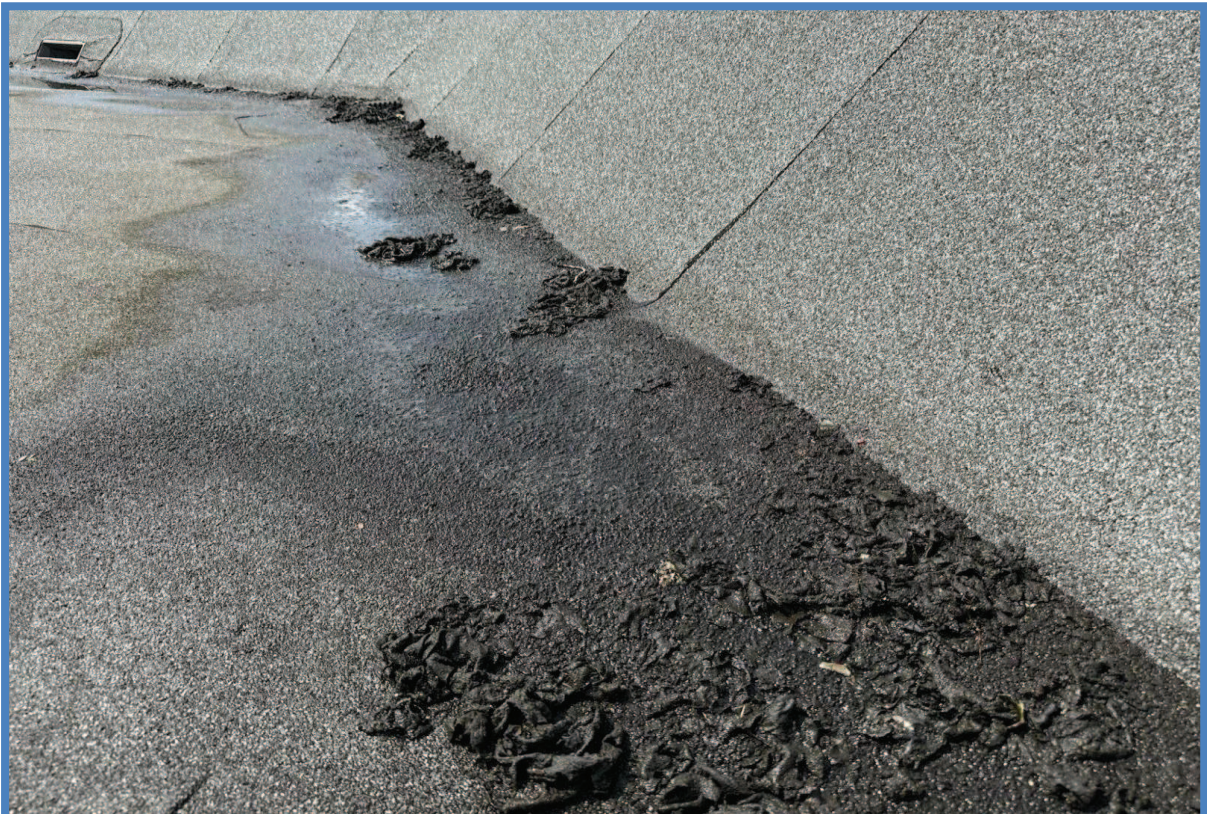
## Dakvlak 2

Dakvlakken 2 en 5 zijn tevens erg vervuild. Om een goede waterhuishouding te kunnen waarborgen adviseren wij u deze dakvlakken te reinigen.

Dakvlakken vervuild

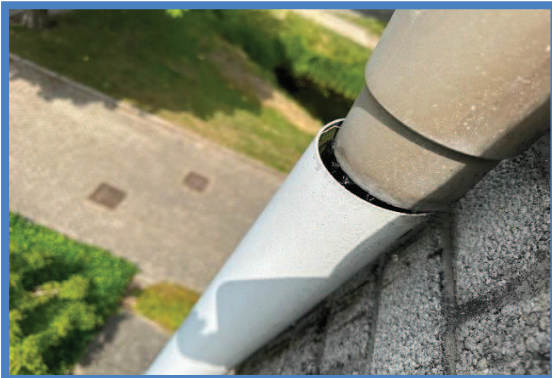
Regenpijp losgeraakt

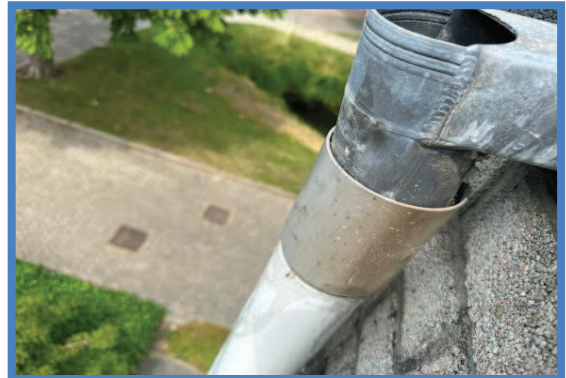
Regenpijp terug geplaatst

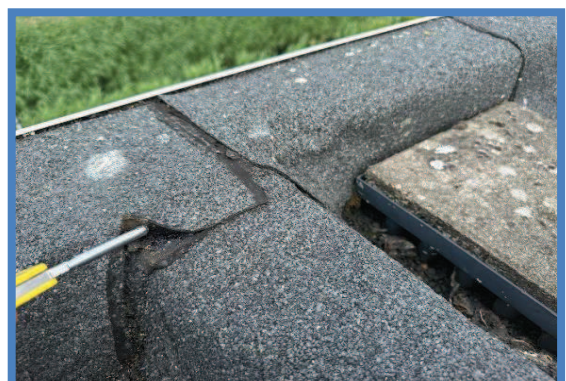
## Dakvlak 3

Openstaande naden

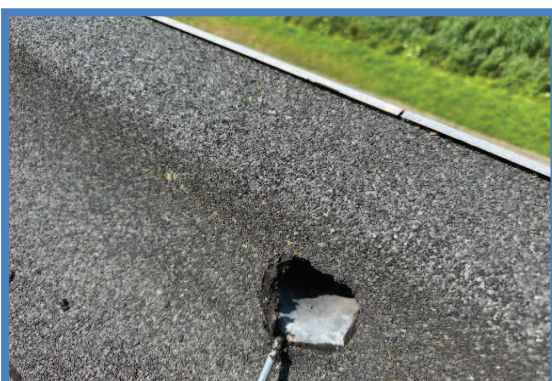
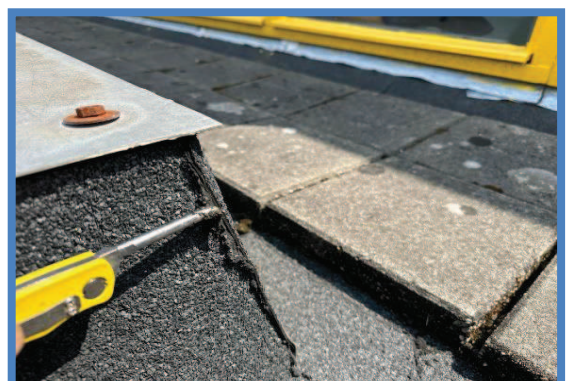
## Dakvlak 4

Openstaande naden

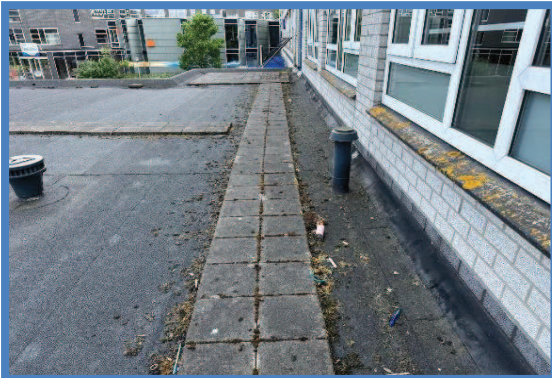
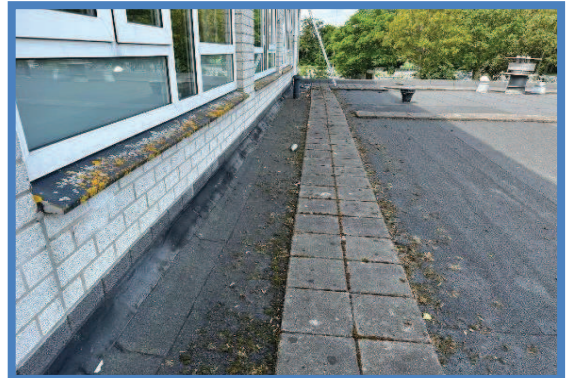
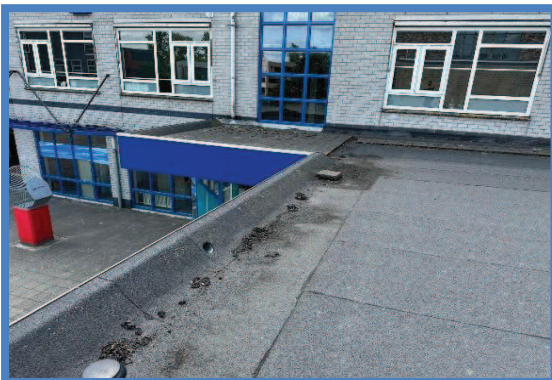
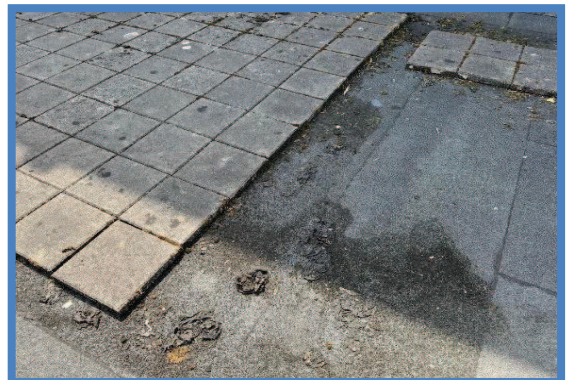
## Dakvlak 5

Dakvlakken vervuild

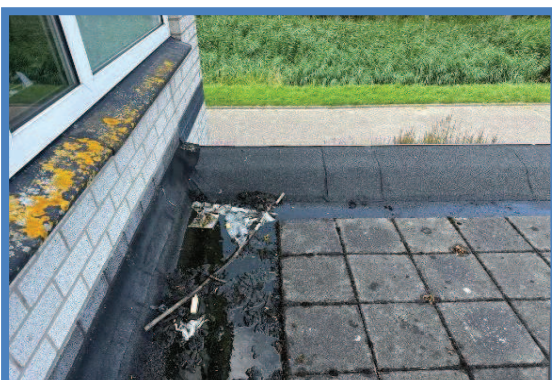
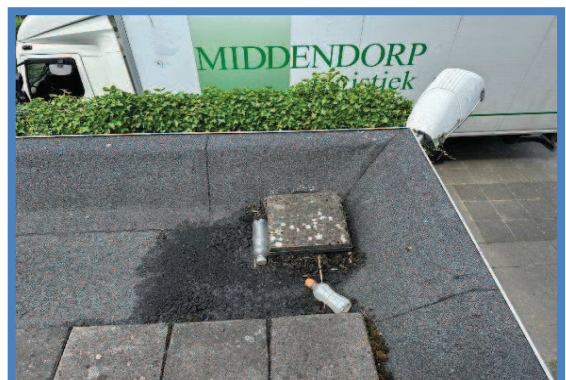
Hemelwaterafvoeren vervuild

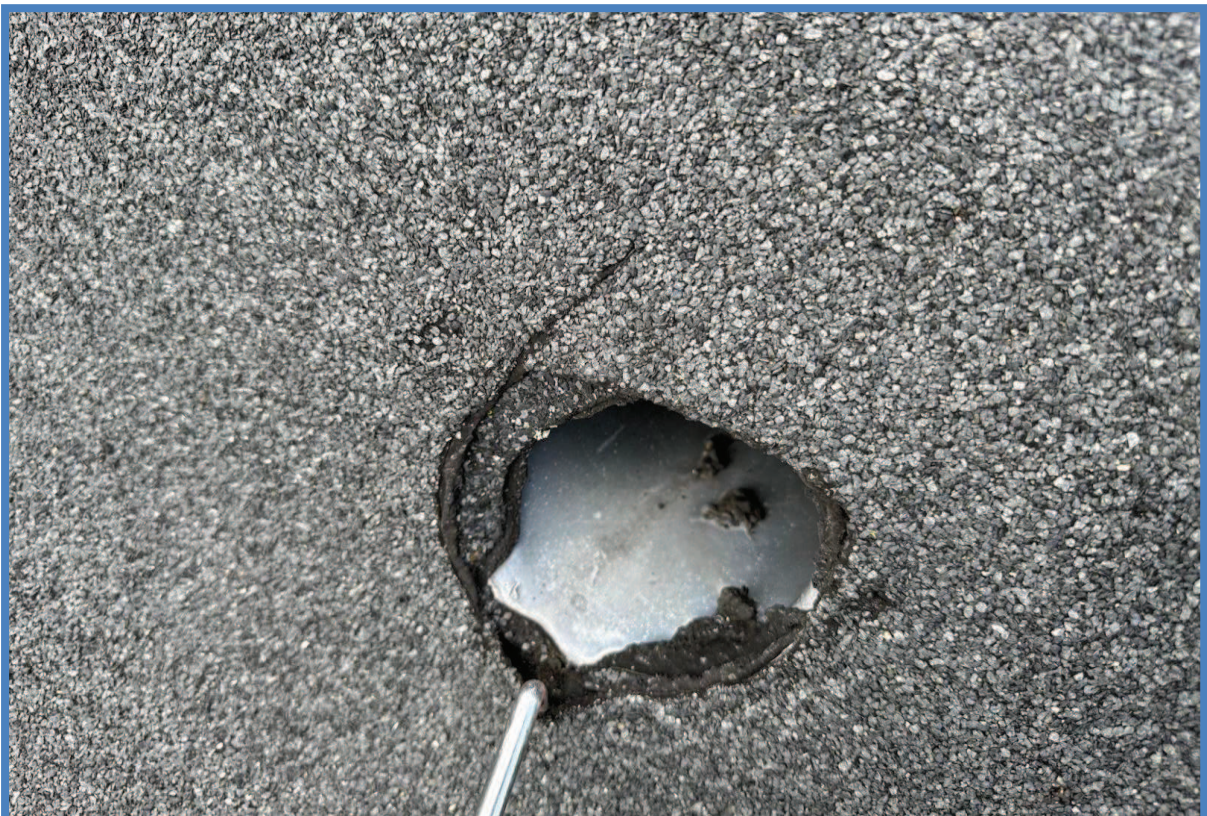
Openstaande naden

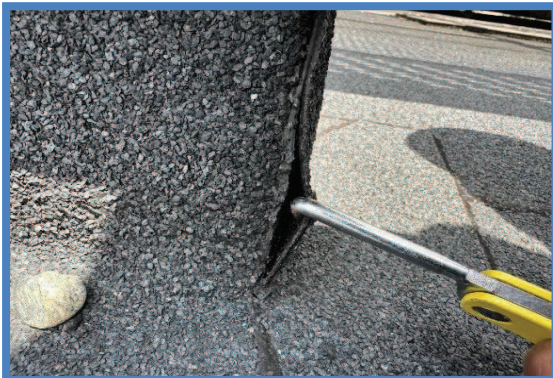
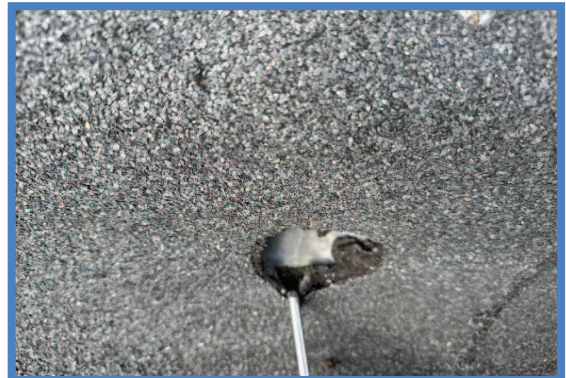
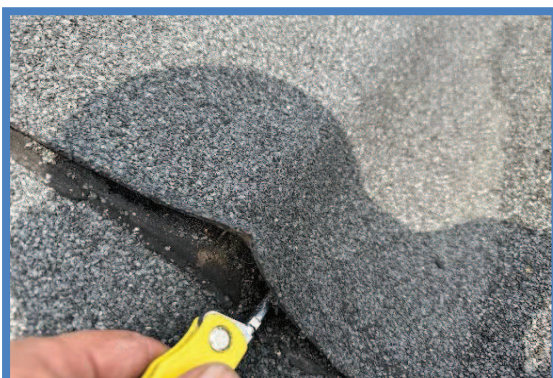
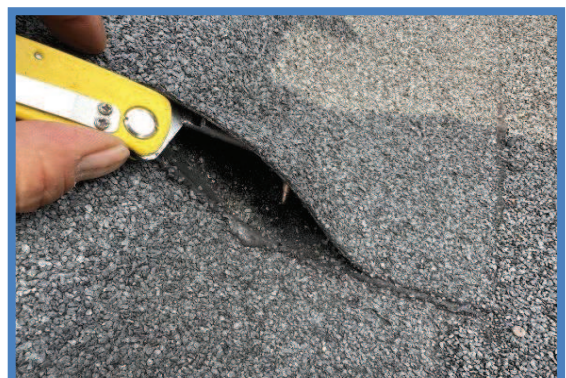
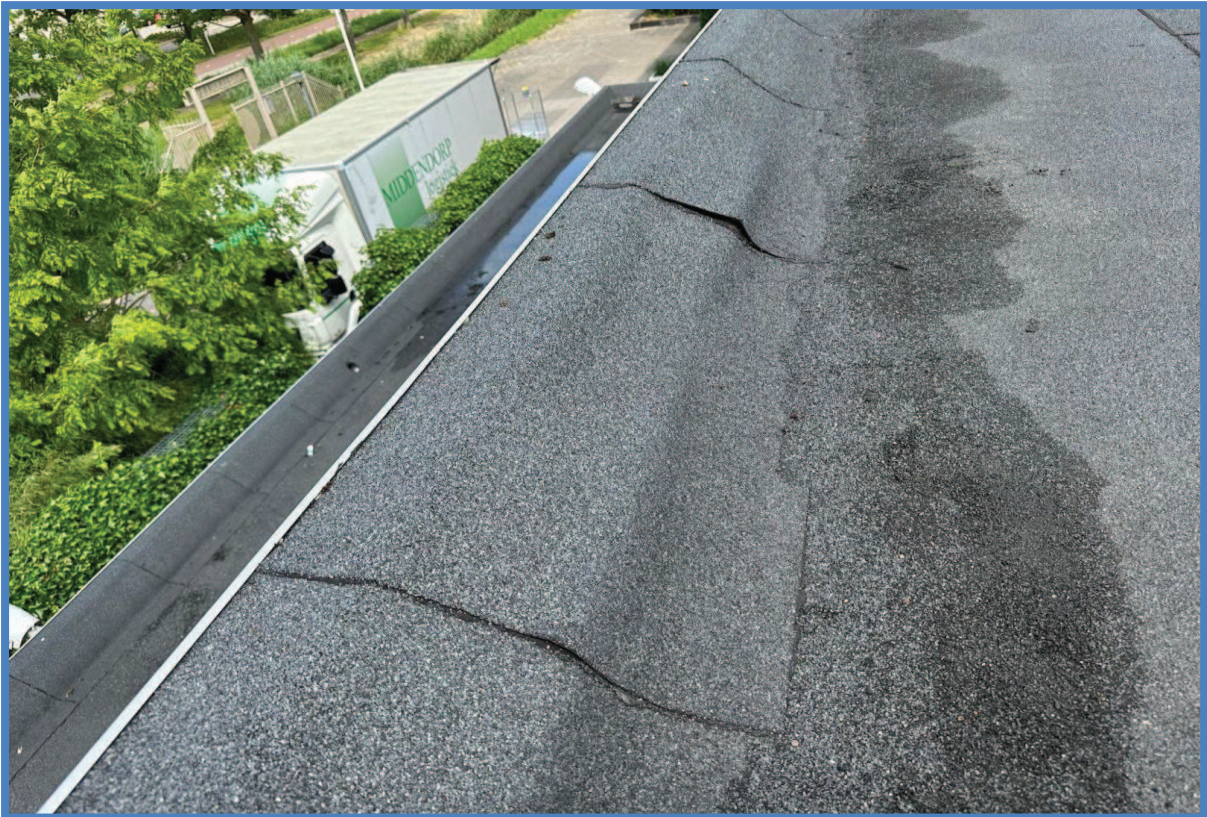
## Dakvlak 6

Openstaande naden

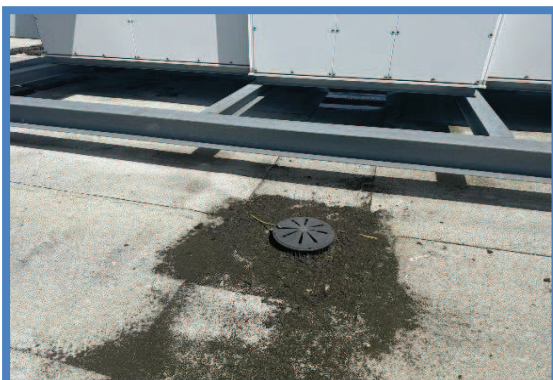
## Dakvlak 7

Hemelwaterafvoeren vervuild
