## Inspectierapportage

Contractnummer : MOHD018761  
Project : Melanchton De Blesewic  
Adres : Hoekeindseweg 7-a  
2665 KA Bleiswijk

Inspectie d.d. : 11-09-2023

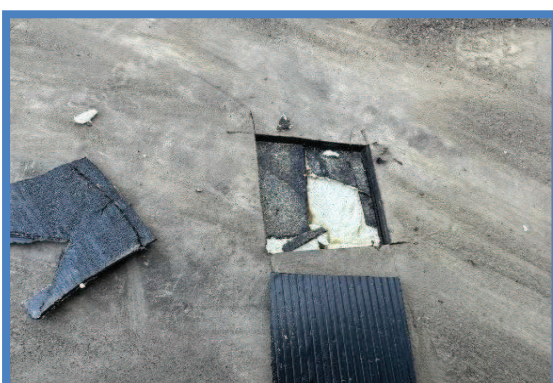
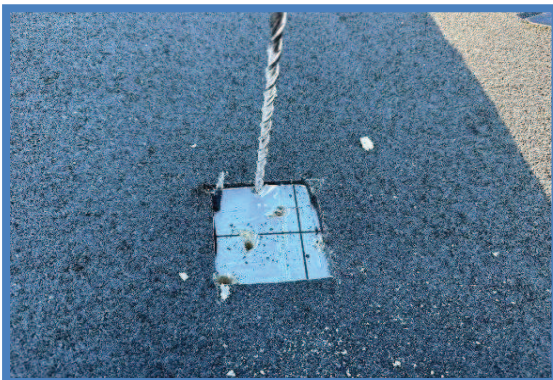
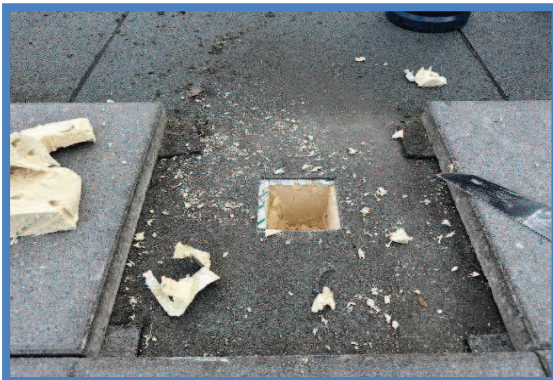
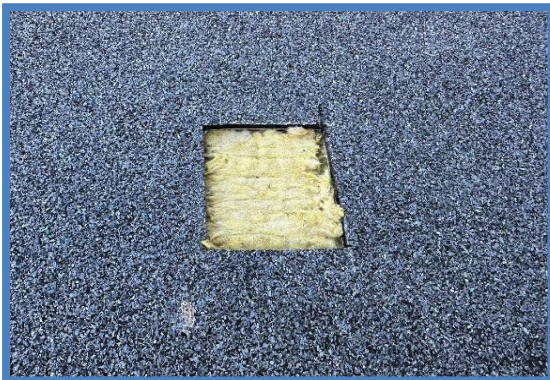
Insnijding gemaakt

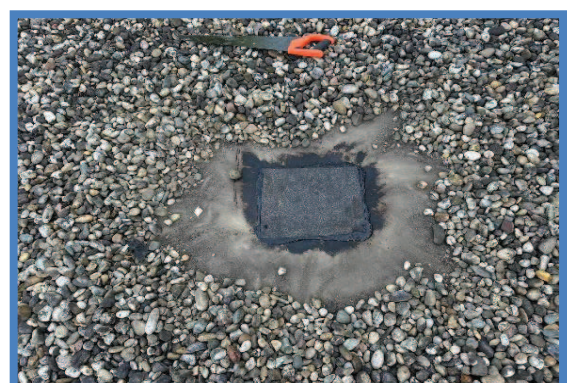
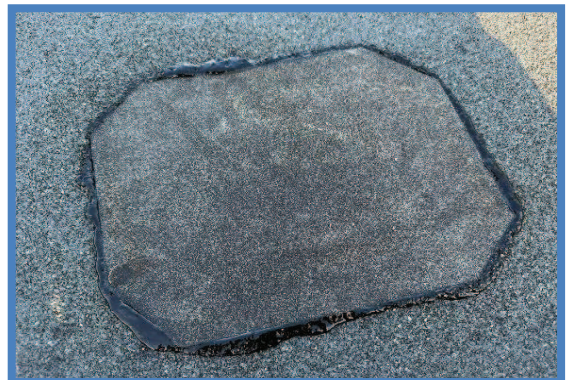
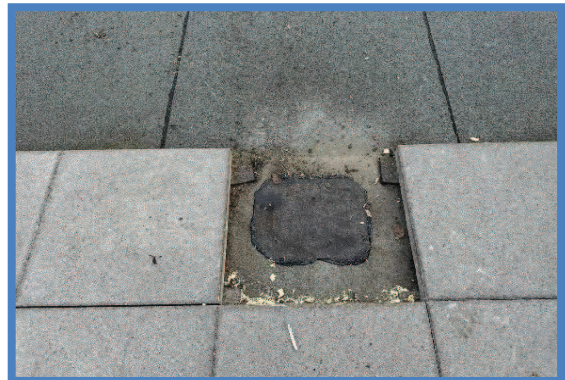
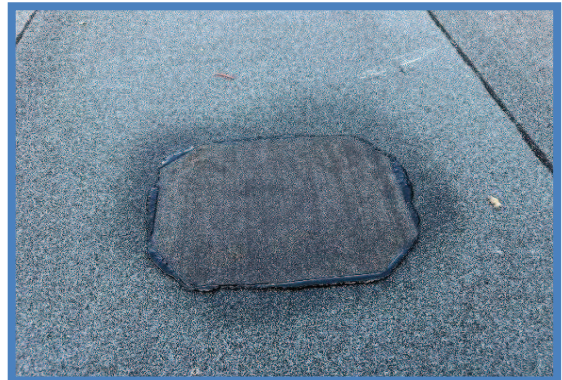
Insnijding hersteld

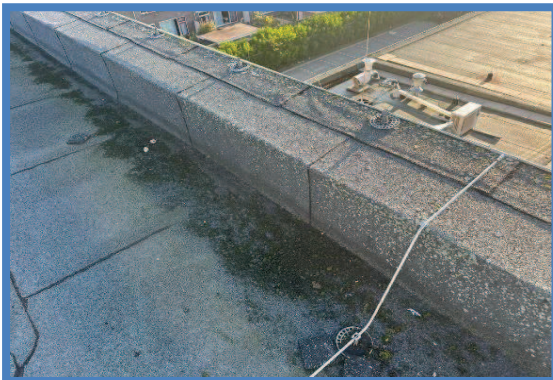
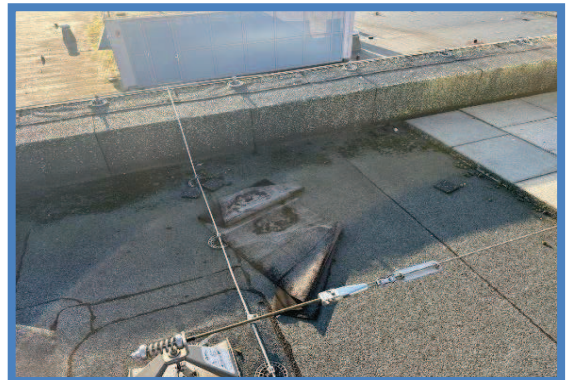
- De hoek- en randzones en hemelwaterafvoeren op de dakvlakken 2 en 4 zijn erg vervuild. Om het gehele jaar een goede waterhuishouding te kunnen waarborgen adviseren wij u een klein onderhoudsmoment uit te laten voeren op deze dakvlakken. Wij kunnen deze werkzaamheden uitvoeren voor een totaalbedrag van € 580,- excl. BTW.

Hoek- en randzones vervuild

- Keuren valbeveiligingssysteem (dakvlakken 2, 3 en 4)
- Klein onderhoudsmoment (dakvlakken 2 en 4)

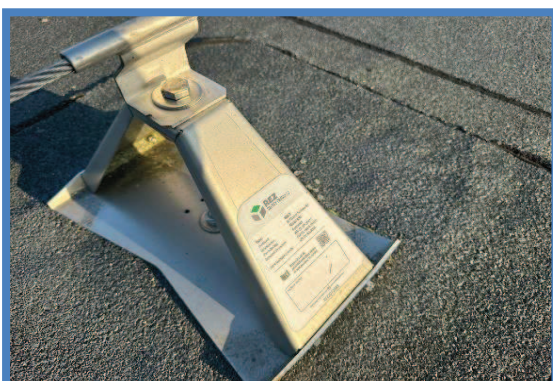
- Op de dakvlakken 2, 3 en 4 is er een valbeveiligingssysteem aanwezig. Conform de Europese Richtlijn 89/686/EEG (o.a. EN 365, EN 795, EN353-1/2) en op aangeven van de producent dient elk permanent, als niet permanent valbeveiligingsproduct, minimaal één keer per 12 maanden door een geautoriseerd persoon te worden geïnspecteerd. Indien gewenst, kunnen wij u voorzien van een vrijblijvende offerte.

Valbeveiligingssysteem niet gekeurd

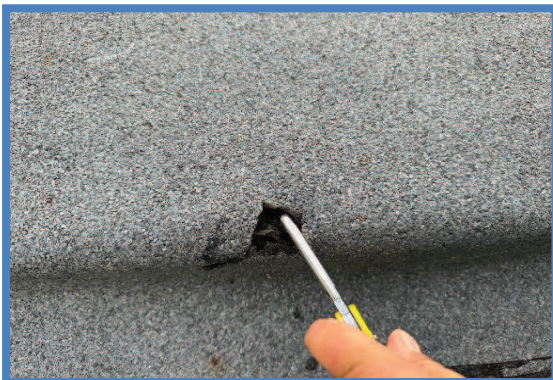
Scheur in dakbedekking

- Complete dakinspectie uitgevoerd volgens NEN2767 en insnijdingen gemaakt per dakvlak.
- Op dakvlak 3 was er een scheur in de dakbedekking geconstateerd. Onze monteurs hebben de scheur duurzaam hersteld met bitumineuze dakbedekking om zo vervelende lekkages te voorkomen.

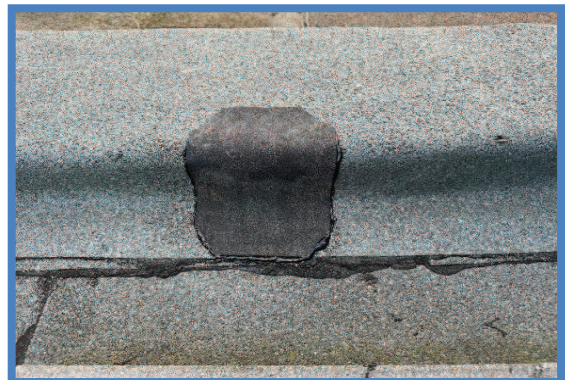
Scheur in dakbedekking hersteld

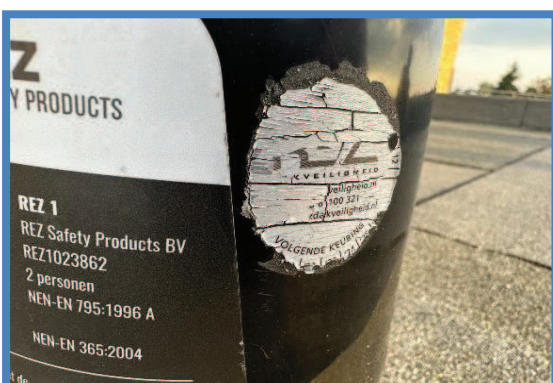
Valbeveiliging niet gekeurd

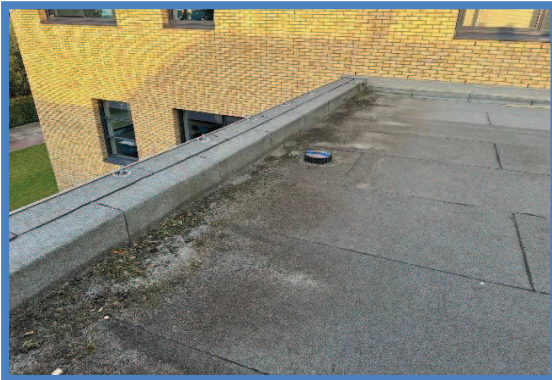
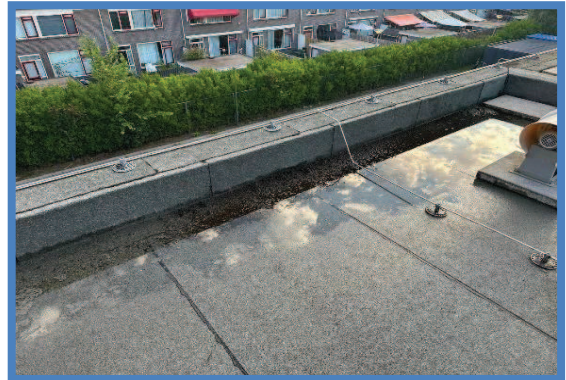
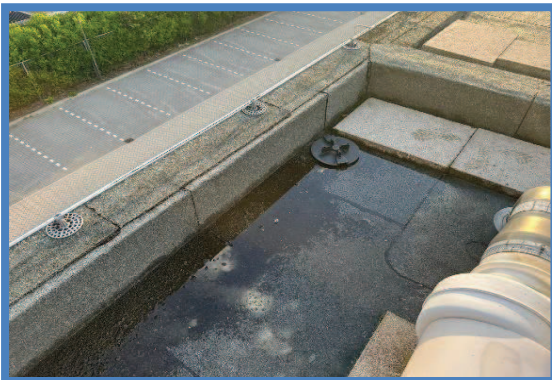
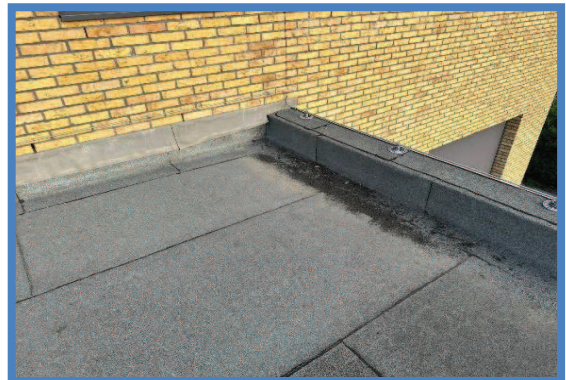
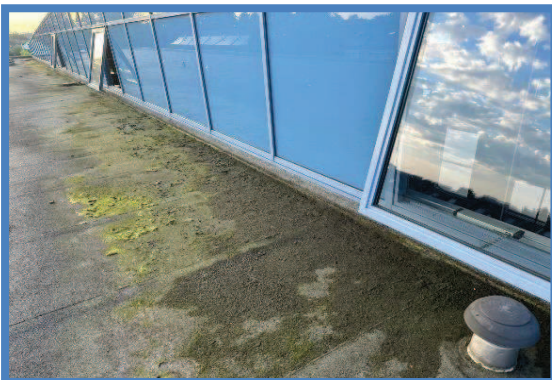
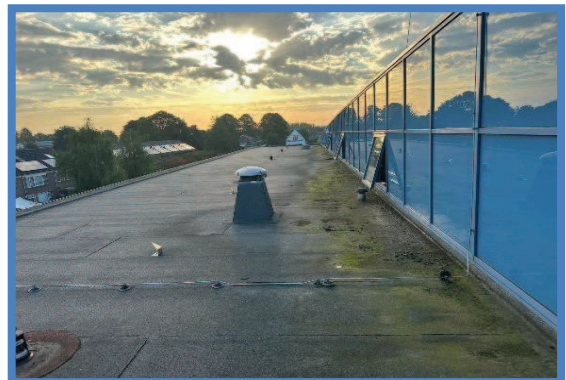
Hoek- en randzones vervuild

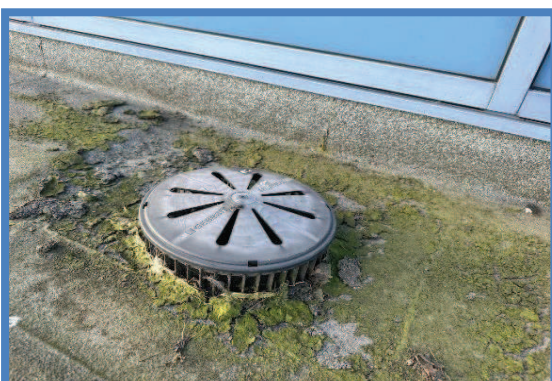
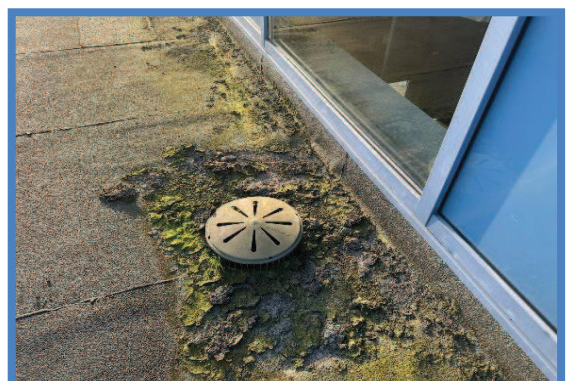
Hemelwaterafvoeren vervuild
