## Inspectierapportage

Contractnummer : MOHD018754

Project : Penta Oude Maas  
Adres : De Ritte 2  
3201 LE Spijkenisse

Inspectie d.d. : 03-07-2023

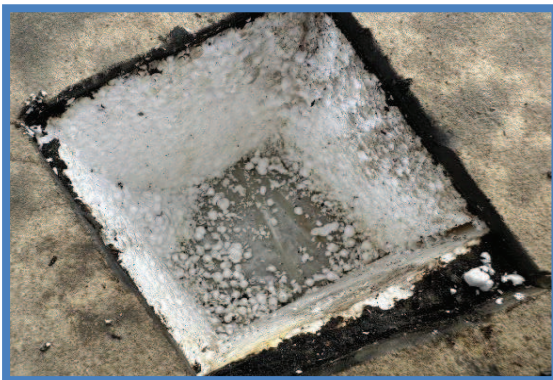
Insnijding gemaakt

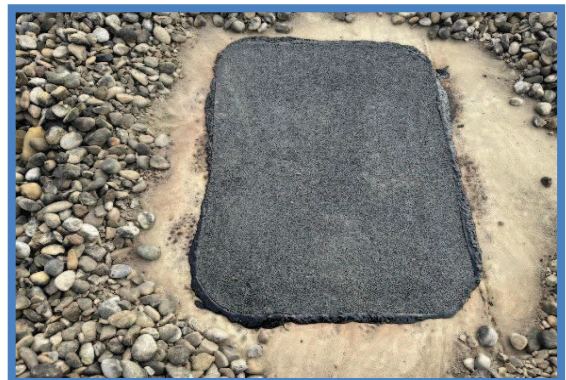
Insnijding hersteld

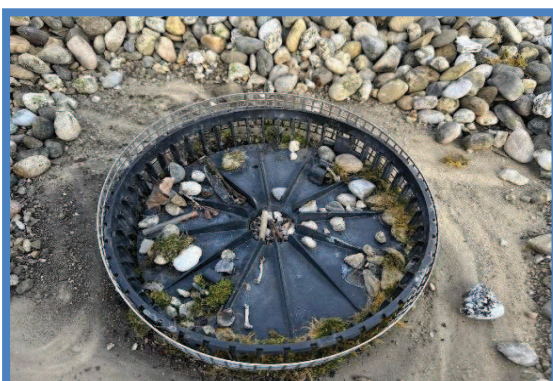
- Tevens is er geconstateerd dat de aanwezige hemelwaterafvoeren vervuild waren. Onze monteurs hebben de meest vervuilde hemelwaterafvoeren gereinigd. Om het gehele jaar een goede waterhuishouding te kunnen waarborgen adviseren wij u een onderhoudsmoment uit te laten voeren. Indien gewenst kunnen onze monteurs dan tevens de overige dakvlakken en het dakvlak bedekt met een PVC dakbedekking inspecteren en reinigen. Wij kunnen deze werkzaamheden uitvoeren voor een totaalbedrag van **€ 1.740,- excl. BTW**.

Hemelwaterafvoeren vervuild

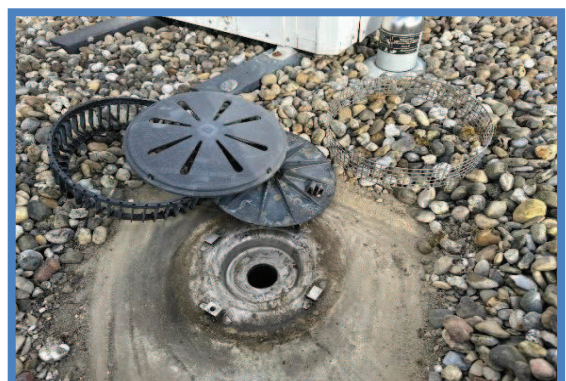
Hemelwaterafvoeren gereinigd

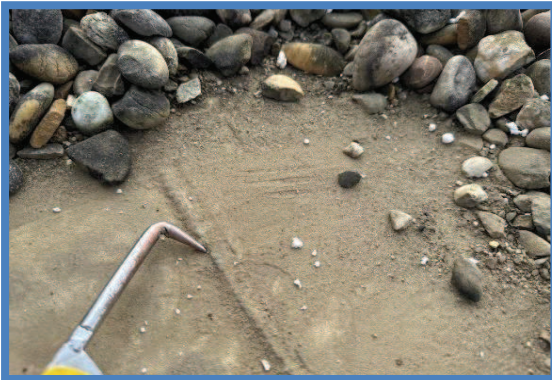
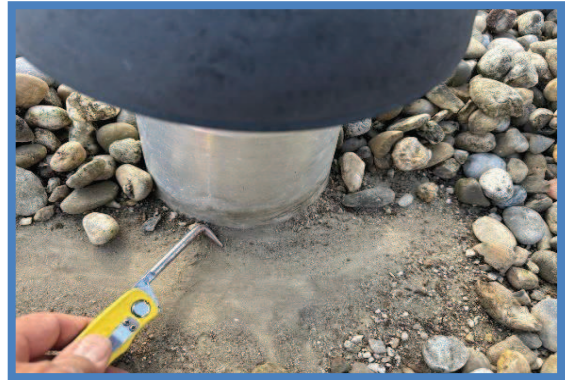
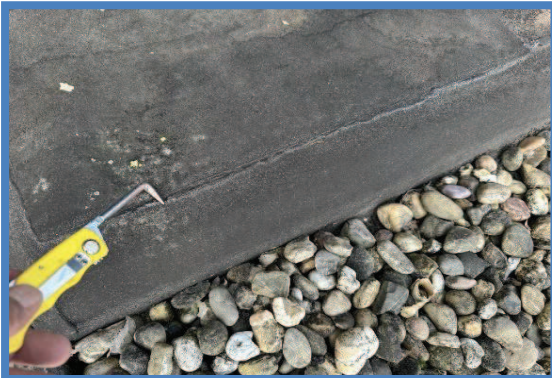
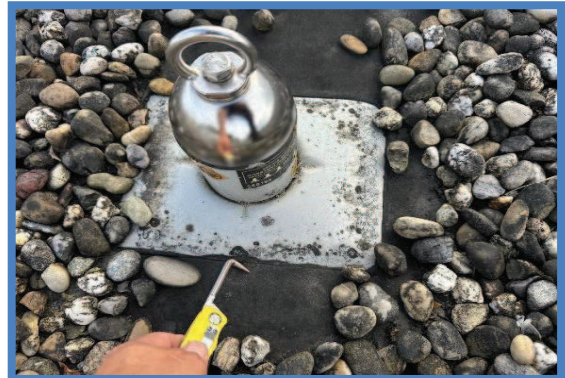
Controle dakbedekking (steekproefsgewijs)

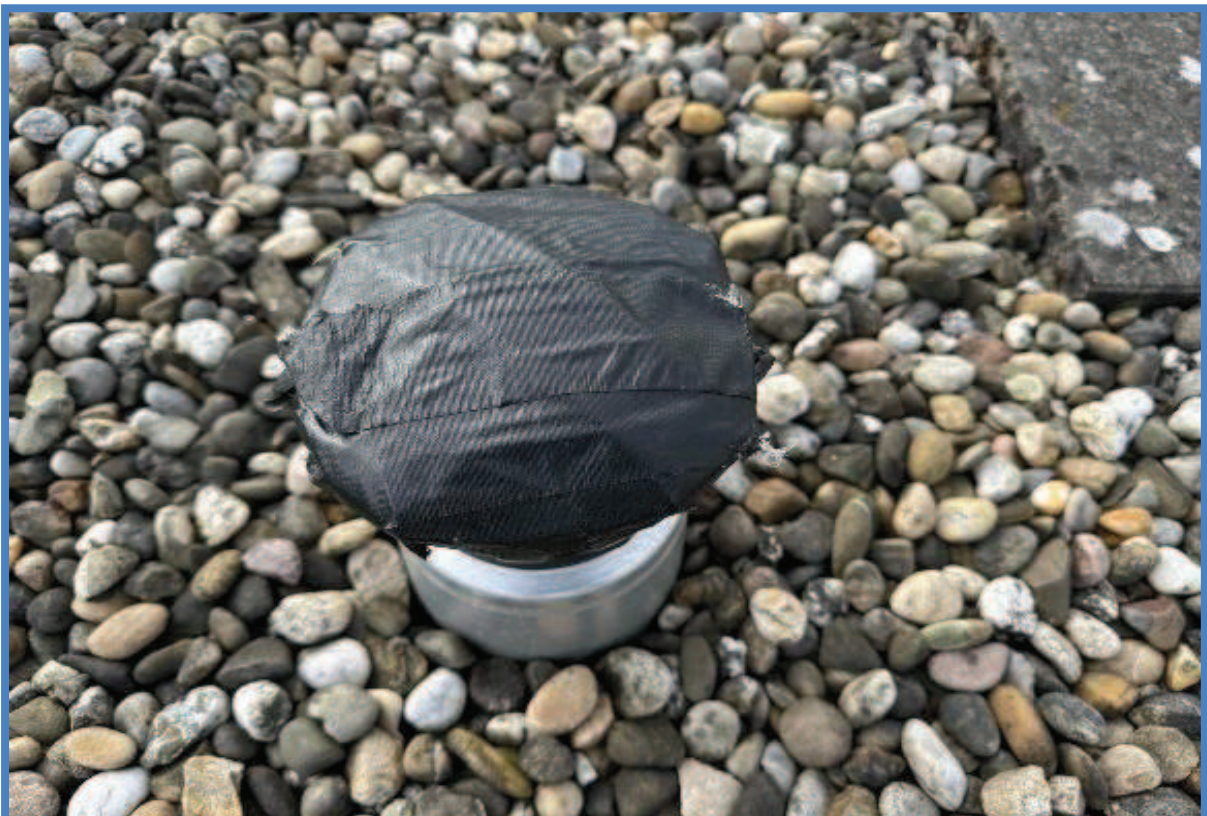
| d) | Overigen | | | 5 | Ernstig gebrek | 1 | 3 |

- beton
  - folie
  - PS isolatie (13cm)
  - 2-laagse bitumineuze dakbedekking
- 6D: Onze monteurs hebben geconstateerd dat er op dakvlak 1 ter plaatse van een ontluchting een kapje ontbreekt. Er is door derde een tape overheen geplakt, dit kan echter gaan slijten waardoor er inwatering plaats kan vinden. Wij adviseren u een ontluchtingskapje te laten plaatsen. Wij kunnen deze kap plaatsen voor een totaalbedrag van **€ 150,- excl. BTW**.

Ontluchtingskap ontbreekt

- Ontluchtingskapje plaatsen (110/125).
- Onderhoudsmoment uitvoeren
