## **ASBEST BEHEERSPLAN** (conform NEN 2991)

### **Het voormalige schoolgebouw en conciërgewoning aan de Koppenhinksteeg 13 te Leiden**

**Opdrachtgever** : Gemeente Leiden  
**Gebouw/object** : Het voormalige schoolgebouw en conciërgewoning  
**Projectcoördinator** : D. Wijnands (SCA-code: 551E-180516-410998)

**Projectnummer** : 17050959-13304  
**Versie** : 1  
**Interne autorisatie** : 13 februari 2019

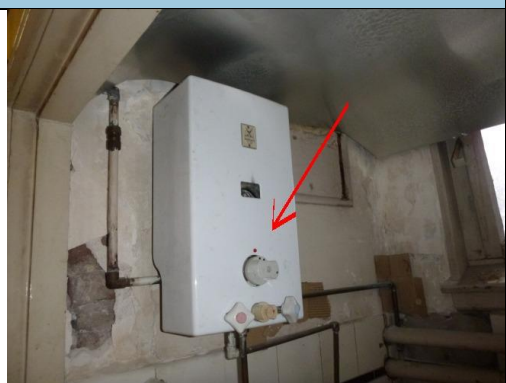
| Bron | Omschrijving | Hoeveelheid | Soort asbest | Foto | Beheersmaatregel |
|---|---|---|---|---|---|
| 2 | <b>Geiser</b><br>Het betreft een geiser van het merk 'Vaillant' type MAG 135 / 7.1 met een bouwjaar uit 1986. Een geiser van dit merk, type en bouwjaar bevat conform gegevens uit het Intechnum handboek asbesthoudende onderdelen. | 1 stuks | Niet hechtgebonden<br><br>Asbesthoudend<br><br>Conform Intechnum handboek | | <b>De aangegeven locaties mogen niet bewerkt worden.</b><br><br>- geen preventieve verwijdering noodzakelijk<br>- verwijderen voorafgaand aan vervanging, renovatie en/of sloop<br><br>zie tevens uitleg onder hoofdstuk 4. |

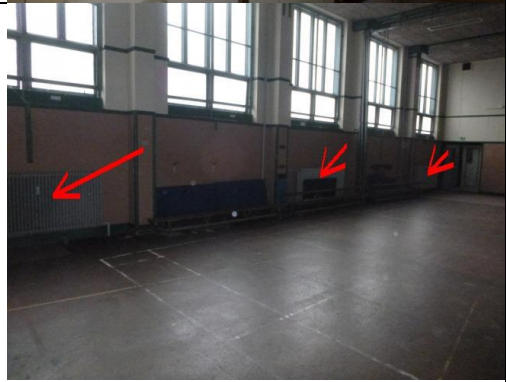
| Bron | Omschrijving | Hoeveelheid | Soort asbest | Foto | Beheersmaatregel |
|---|---|---|---|---|---|
| 4 | <b>Pakking in radiator</b><br>Het betreft de pakkingen in de radiatoren op navolgende locaties:<br>Begane grond; (werk)kamer, leslokaal 2; bergplaats 13, gymzaal en ruimte 16.<br>1e verdieping: portaal 27 en leslokaal 31. 2e verdieping: portaal boven portaal 27 en lokaal boven leslokaal 30. | 12 stuks | Niet hechtgebonden<br><br>Chrysotiel<br><br>30-60% | | <b>De aangegeven locaties mogen niet bewerkt worden.</b><br><br>- aanbrengen asbest waarschuwingss sticker<br>- geen preventieve verwijdering noodzakelijk<br>- jaarlijks nalopen van de staat van onderhoud en de bestickering<br>- verwijderen voorafgaand aan onderhoud of renovatie<br><br>zie tevens uitleg onder hoofdstuk 4. |

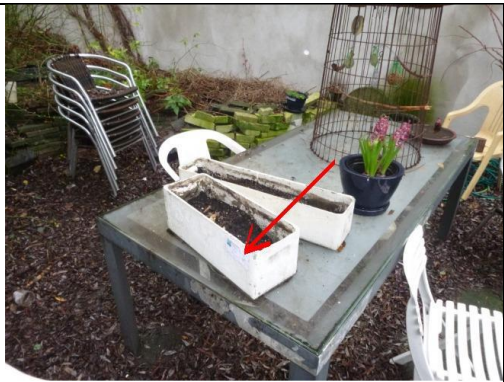
| 5 | <b>Bloembak</b><br>Het betreft 2 stuks bloembakken op de tuintafel ter plaatse van het schoolplein. | 2 stuks | Hechtgebonden<br><br>Chrysotiel<br><br>10-15% | | <b>De aangegeven locaties mogen niet bewerkt worden.</b><br><br>- niet bewerken zagen, schuren, doorboren<br>- verwijderen voorafgaand aan renovatie en/of sloop<br>- aanbrengen asbest waarschuwingssticker<br>- jaarlijks nalopen van de staat van onderhoud en de bestickering<br><br>zie tevens uitleg onder hoofdstuk 4. |

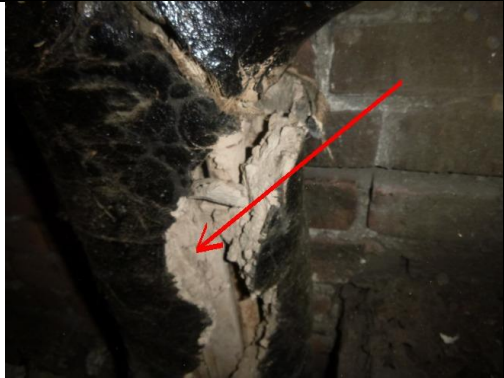
| 6 | <b>Leidingisolatie</b><br>Het betreft de leidingisolatie om de cv-leidingen in de kruipvloer onder de gang van de 2e verdieping en de kruipvloer onder portaal 28 op de 1e verdieping (totaal ca. 32 m <sup>1</sup> geïsoleerde leiding) . | 1,3 m <sup>3</sup> | Niet hechtgebonden<br><br>Chrysotiel, Amosit, Crocidoliet<br><br>2-5%, 2-5%, 0,1-2% | | <b>De aangegeven locaties mogen niet bewerkt worden.</b><br><br>- niet bewerken zagen, schuren, doorboren<br>- aanbrengen asbest waarschuwingssticker<br>- verwijderen voorafgaand aan renovatie en/of sloop<br>- jaarlijks nalopen van de staat van onderhoud en de bestickering<br><br>zie tevens uitleg onder hoofdstuk 4. |

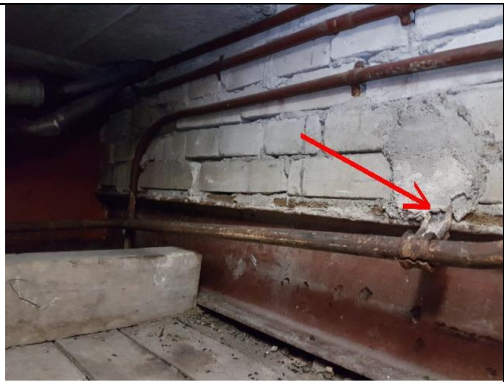
| 7 | <b>Restanten leidingisolatie</b><br>Het betreft restanten leidingisolatie rond doorvoeren en tegen wanden bij reeds verwijderde leidingisolatie. De restanten zijn aangetroffen in de kruipvloer onder portaal 29 op de 1e verdieping, in de gasmeterkast en in de verwarmingskelder (cv-ruimte). | 61 m <sup>2</sup> | Niet hechtgebonden<br><br>Chrysotiel, Amosiet, Crocidoliet<br><br>2-5%, 10-15%, 0,1-2% | | <b>De aangegeven locaties mogen niet bewerkt worden.</b><br><br>- niet bewerken zagen, schuren, doorboren<br>- aanbrengen asbest waarschuwingss sticker<br>- bron saneren op korte termijn aanbevolen<br>- jaarlijks nalopen van de staat van onderhoud en de bestickering<br><br>zie tevens uitleg onder hoofdstuk 4. |

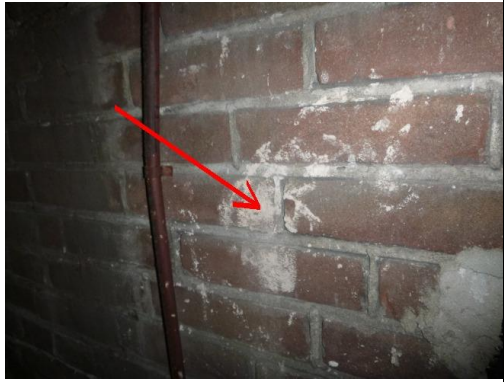
| 8 | <b>Leidingisolatie spots</b><br>Het betreft spots van leidingisolatie door o.a. morsen en vegen ten tijde van het aanbrengen van de isolatie. Het materiaal bevindt zich tegen wanden, balken en het plafond. | 138 m <sup>2</sup> | Niet hechtgebonden<br><br>Amosiet, Crocidoliet<br><br>2-5%, 0,1-2% | | <b>De aangegeven locaties mogen niet bewerkt worden.</b><br><br>- niet bewerken zagen, schuren, doorboren<br>- aanbrengen asbest waarschuwingss sticker<br>- bron saneren op korte termijn aanbevolen<br>- jaarlijks nalopen van de staat van onderhoud en de bestickering<br><br>zie tevens uitleg onder hoofdstuk 4. |

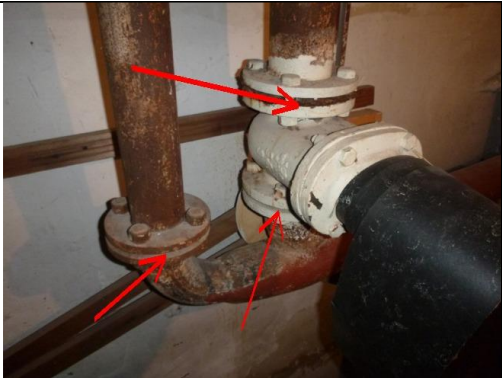
| 11 | <b>Flenspakking</b><br>Het betreft de flenspakkingen in het leidingwerk van de gas- en cv-installatie. In de gasmeterkast 3 stuks en in de verwarmingskelder (cv-ruimte) 11 stuks. | 14 stuks | Niet hechtgebonden<br><br>Chrysotiel<br><br>30-60% | | <b>De aangegeven locaties mogen niet bewerkt worden.</b><br><br>- niet bewerken zagen, schuren, doorboren<br>- aanbrengen asbest waarschuwingsticker<br>- geen preventieve verwijdering noodzakelijk<br>- jaarlijks nalopen van de staat van onderhoud en de bestickering<br>- verwijderen voorafgaand aan onderhoud of renovatie<br>zie tevens uitleg onder hoofdstuk 4. |

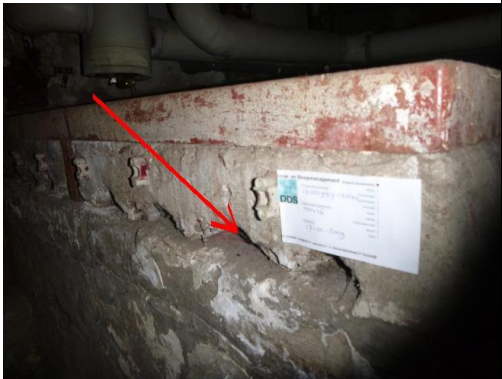
| 12 | <b>Ketelfundatie / opstort</b><br>Het betreft de golfplaat in de ketelfundatie van de voormalige opstelplaats van de cv-ketel in de verwarmingskelder (cv-ruimte). De fundatie heeft een afmeting van 1,7 x 1,1 meter. | 1,9 m² | Hechtgebonden<br><br>Chrysotiel, Crocidoliet<br><br>10-15%, 2-5% | | <b>De aangegeven locaties mogen niet bewerkt worden.</b><br><br>- niet bewerken zagen, schuren, doorboren<br>- aanbrengen asbest waarschuwingsticker<br>- geen preventieve verwijdering noodzakelijk<br>- jaarlijks nalopen van de staat van onderhoud en de bestickering<br>- verwijderen voorafgaand aan onderhoud of renovatie<br>zie tevens uitleg onder hoofdstuk 4. |
