**Asbestinventarisatie rapport excl. destructief onderzoek**  
(conform certificatieschema asbestinventarisatie en asbestverwijdering)

**Het voormalige schoolgebouw en de conciërgewoning aan de  
Koppenhinksteeg 13 te Leiden**

| Projectnummer | : 17050959-13304 |

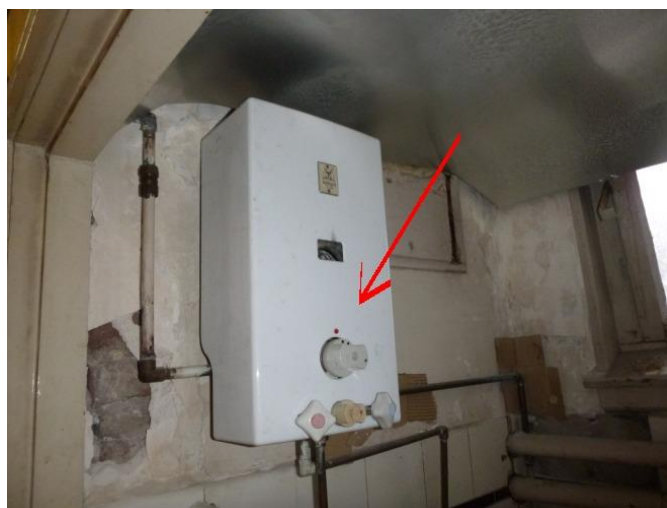
| Bron 2 Geiser | Materiaal: Onderdelen |

| Bron | Omschrijving (inclusief toepassing) | Locatie | Hoeveelheid | Risicoklasse | Aanbeveling / conclusie |
|---|---|---|---|---|---|
| 2 | Geiser | Toilet; wand | 1 stuks | 1 | Geen direct risico, bron verwijderen voorafgaand aan vervanging, renovatie en/of sloop. |

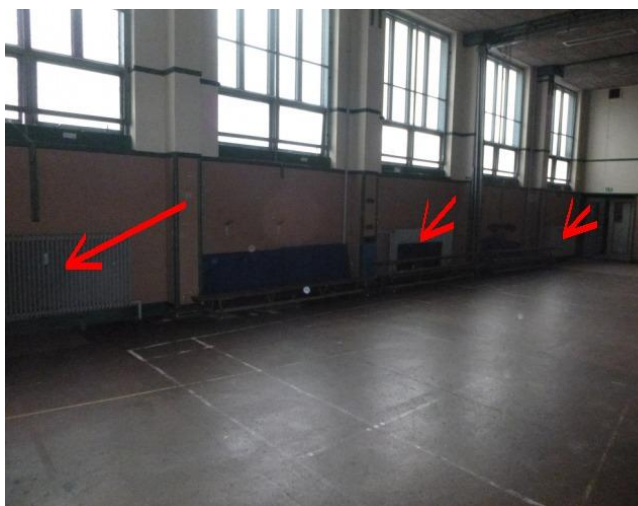
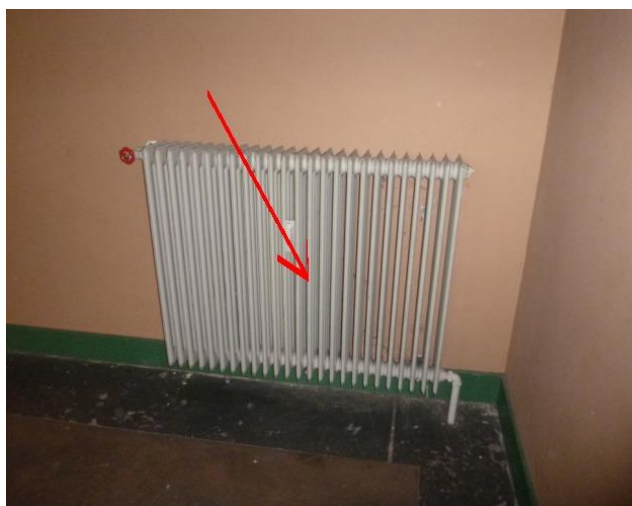
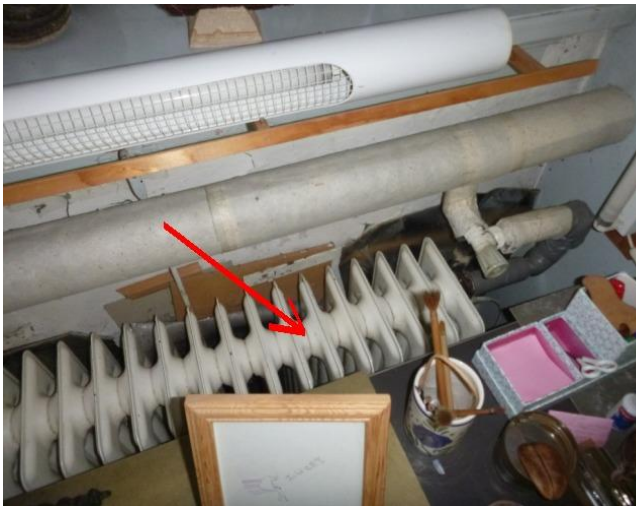
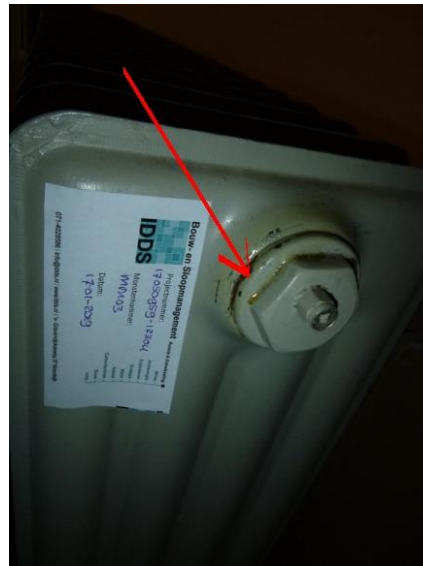
| Bron 4 Pakking in radiator | Materiaal: Pakking |

| Bron | Omschrijving (inclusief toepassing) | Locatie | Hoeveelheid | Risicoklasse | Aanbeveling / conclusie |
|---|---|---|---|---|---|
| 4 | Pakking in radiator | Schoolgebouw; diverse ruimten | 12 stuks | 1 | Geen direct risico, bron verwijderen voorafgaand aan renovatie en/of sloop. |

| Asbestsoort | Percentage |
|---|---|
| Chrysotiel | 30-60% |

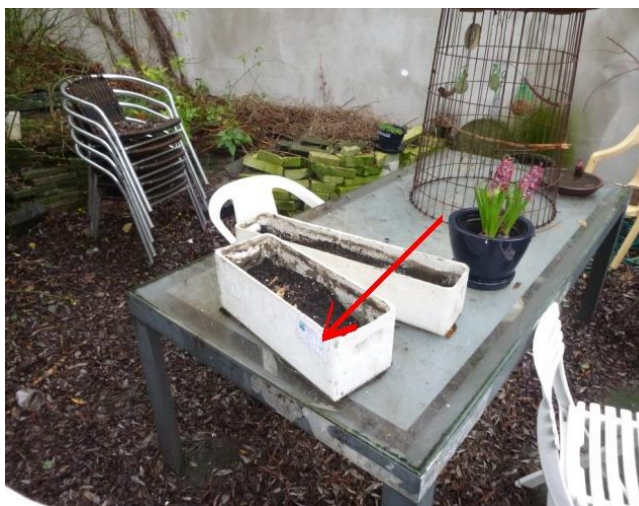
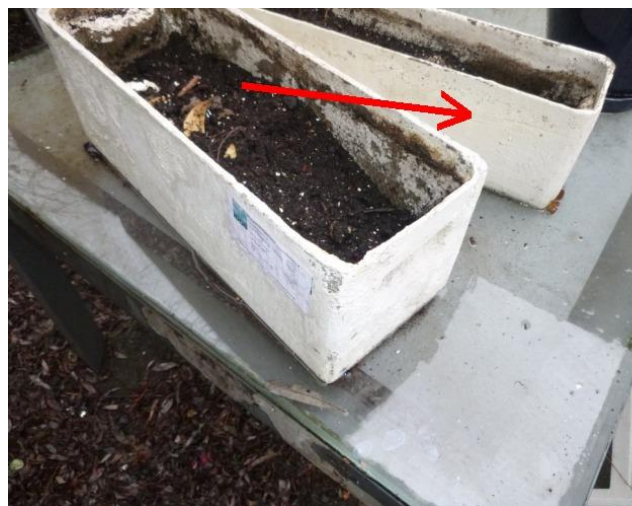
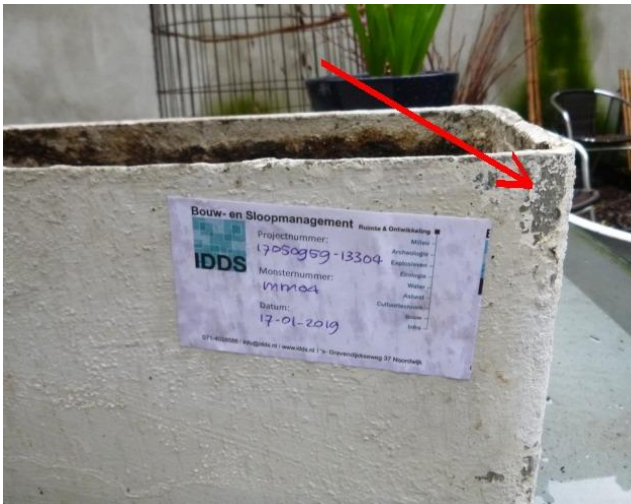
| Bron 5 Bloembak | Materiaal: Asbestcement bloembak |

| Bron | Omschrijving (inclusief toepassing) | Locatie | Hoeveelheid | Risicoklasse | Aanbeveling / conclusie |
|---|---|---|---|---|---|
| 5 | Bloembak | Schoolplein; op tuintafel | 2 stuks | 1 | Geen direct risico, bron verwijderen voorafgaand aan renovatie en/of sloop. |

| Asbestsoort | Percentage |
|---|---|
| Chrysotiel | 10-15% |

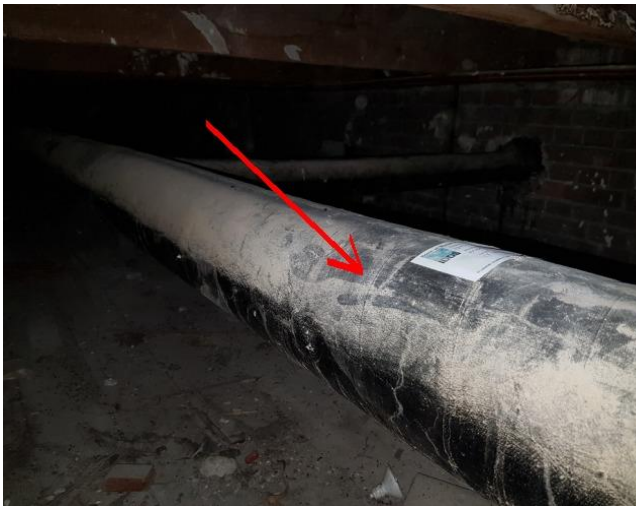
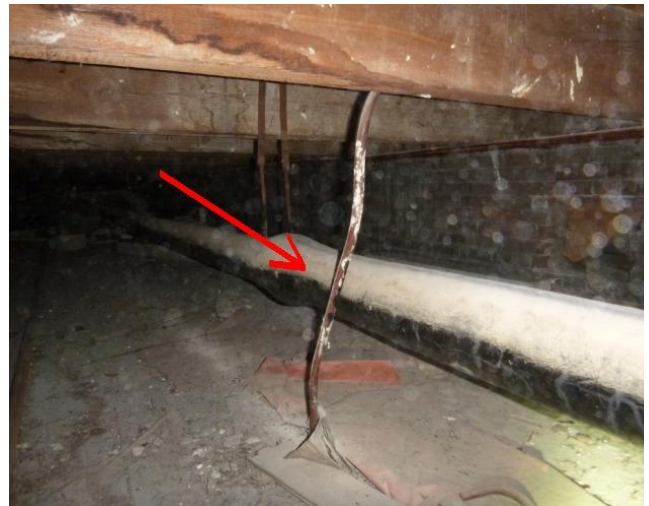
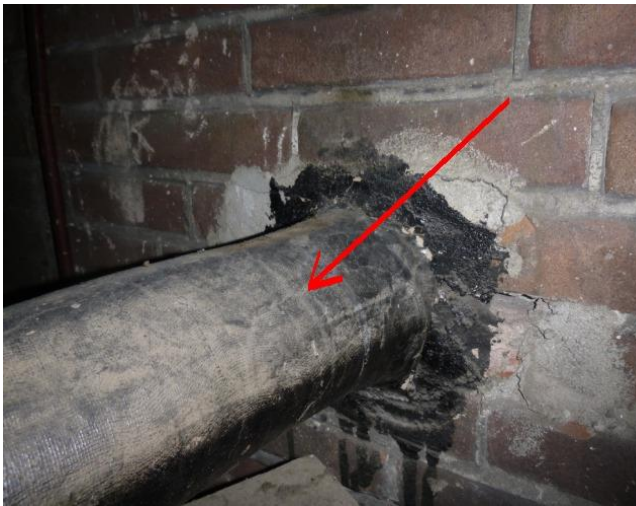
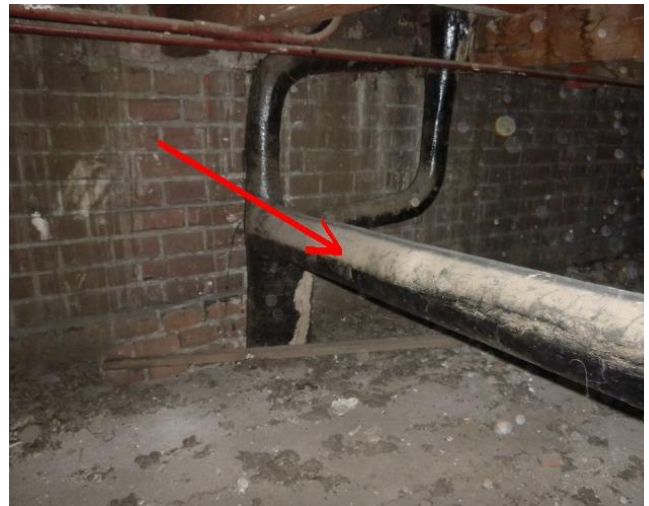
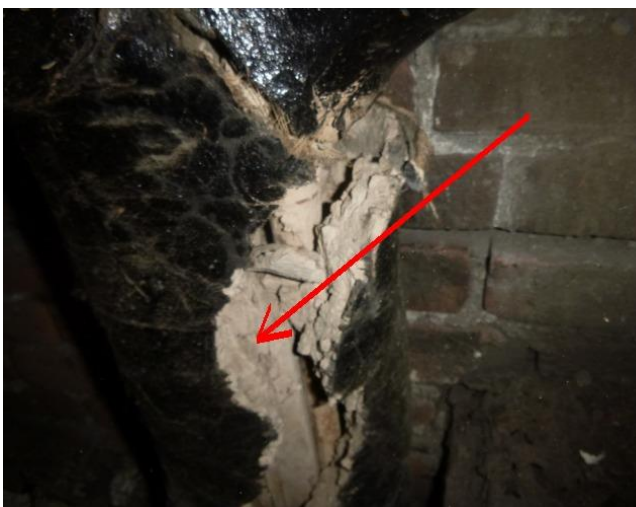
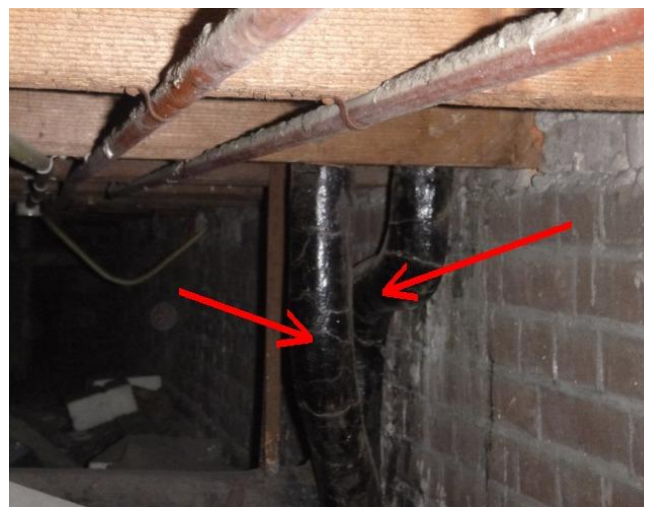
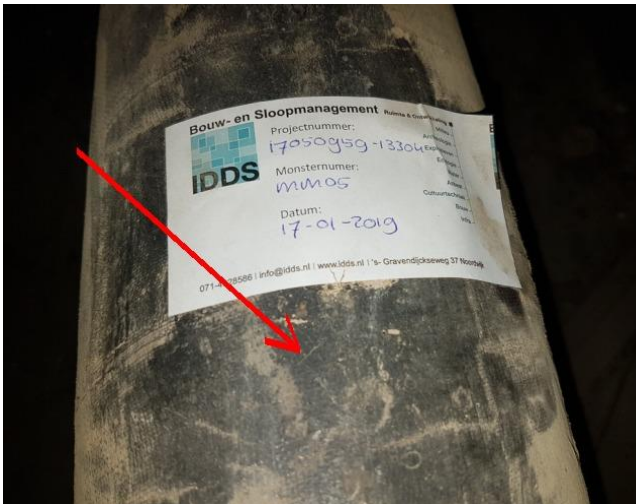
| Bron 6 Leidingisolatie (type 1) | Materiaal: Isolatiemateriaal |

| Bron | Omschrijving (inclusief toepassing) | Locatie | Hoeveelheid | Risicoklasse | Aanbeveling / conclusie |
|---|---|---|---|---|---|
| 6 | Leidingisolatie (type 1) | Schoolgebouw; kruipvloer onder gang en kruipvloer onder portaal 28 | 1,3 m <sup>3</sup> | 2A | Geen direct risico, bron verwijderen voorafgaand aan renovatie en/of sloop. Sanering in de kruipvloer onder de gang gecombineerd uitvoeren met bron 8. |

| Asbestsoort | Percentage |
|---|---|
| Chrysotiel | 2-5% |
| Crocidoliet | 0,1-2% |

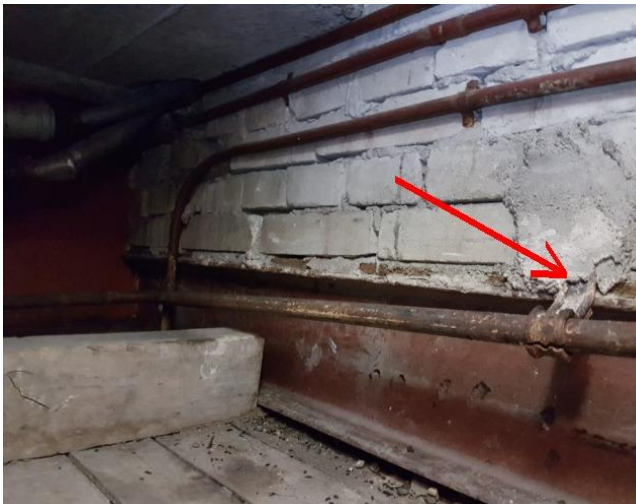
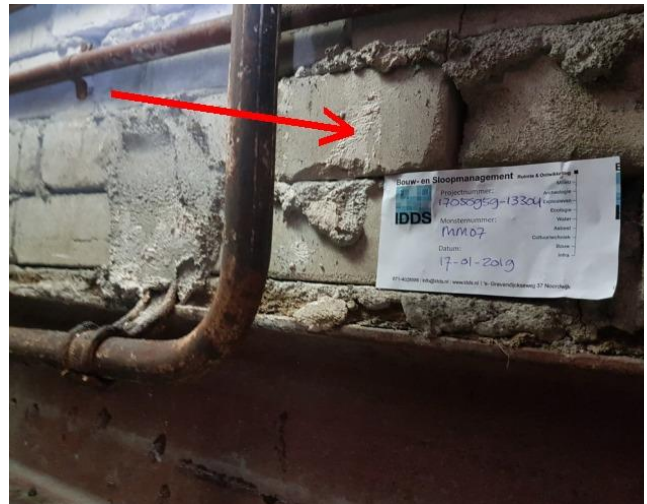
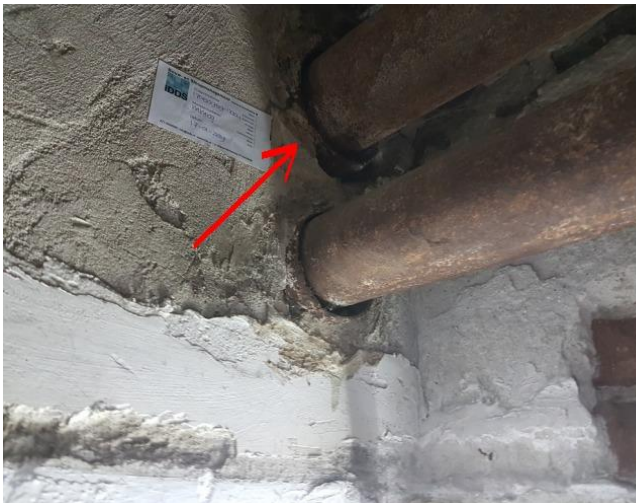
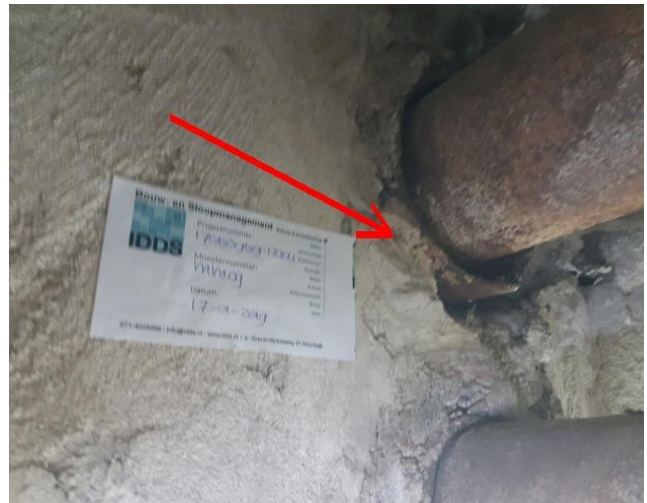
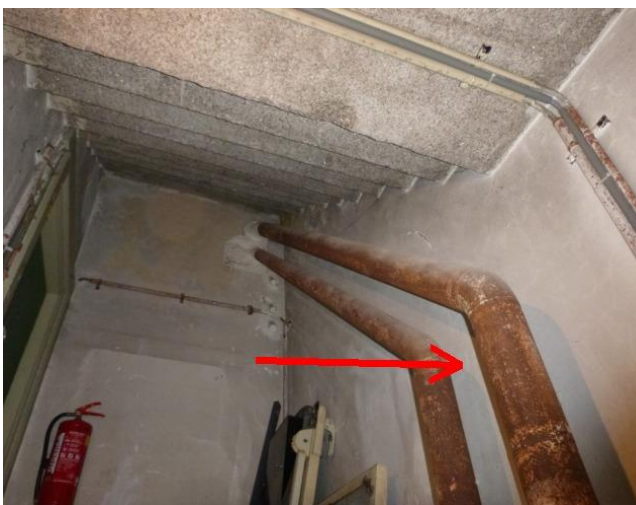
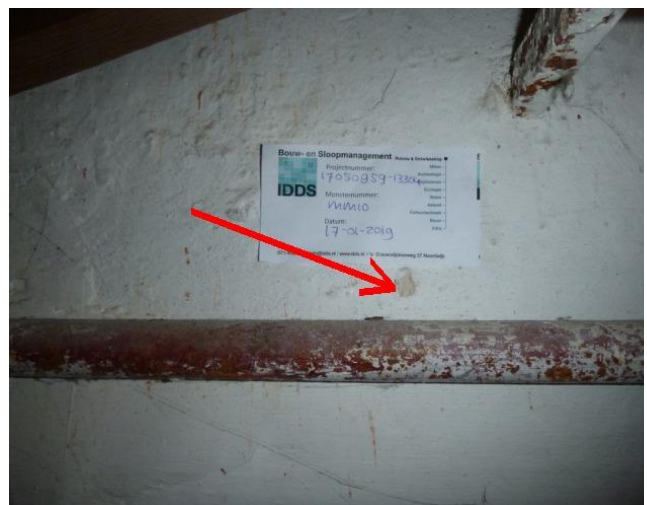
| Bron 7 Restanten leidingisolatie | Materiaal: Isolatiemateriaal |

| Bron | Omschrijving (inclusief toepassing) | Locatie | Hoeveelheid | Risicoklasse | Aanbeveling / conclusie |
|---|---|---|---|---|---|
| 7 | Restanten leidingisolatie | Schoolgebouw; kruipvloer onder portaal 29; gasmeterkast en verwarmingskelder (cv-ruimte); rond doorvoeren en tegen wanden t.p.v. reeds verwijderde leidingisolatie | 61 m <sup>2</sup> | 2A | Verhoogd risico, sanering op korte termijn aanbevolen. Sanering in de verwarmingskelder (cv-ruimte) gecombineerd uitvoeren met bron 8. |

| Asbestsoort | Percentage |
|---|---|
| Chrysotiel | 2-5% |
| Crocidoliet | 0,1-2% |

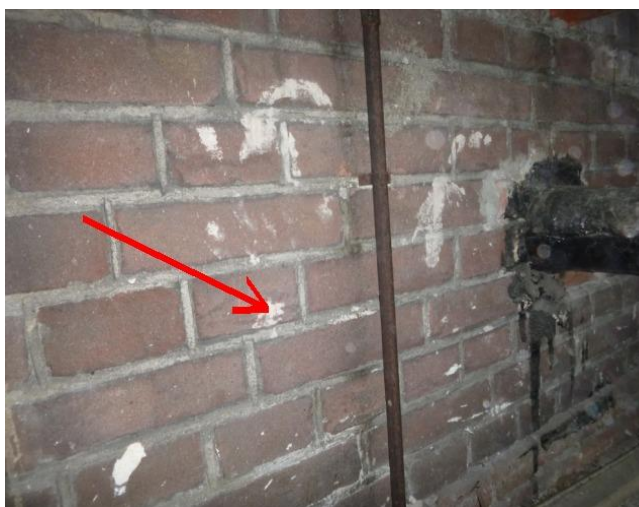
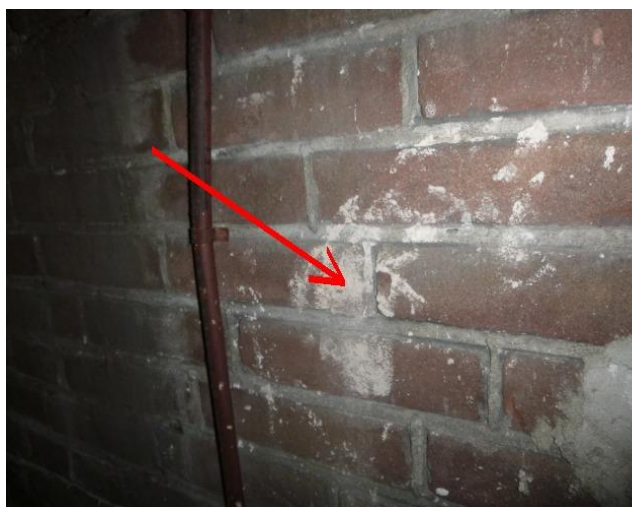
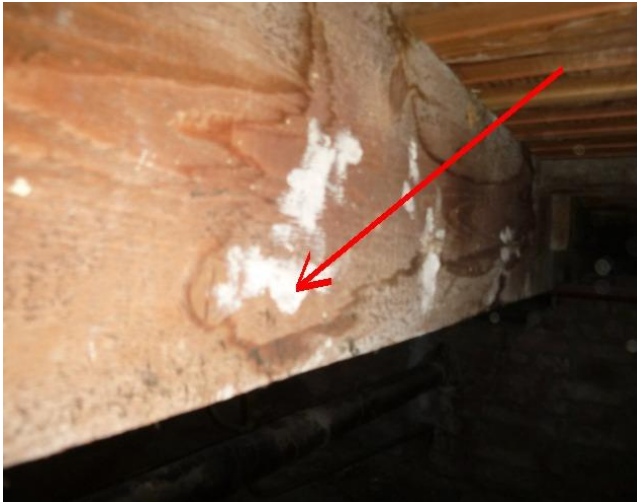
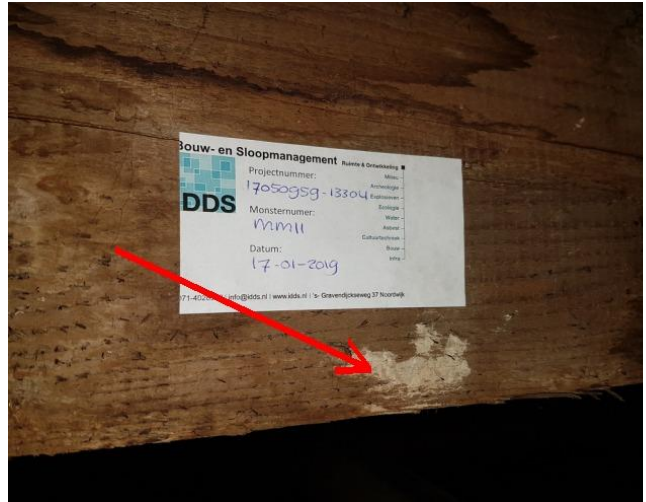
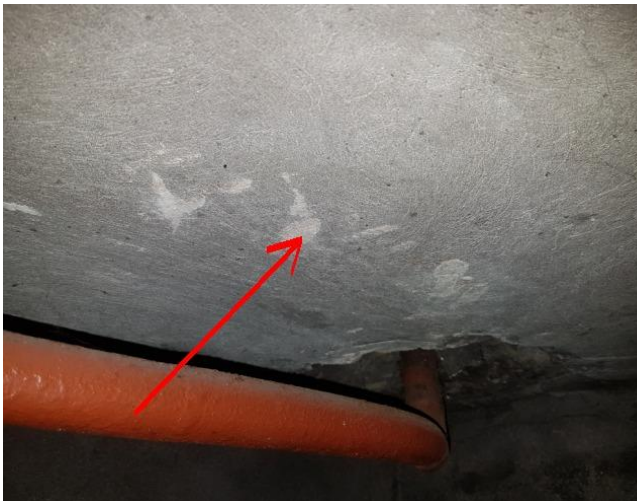
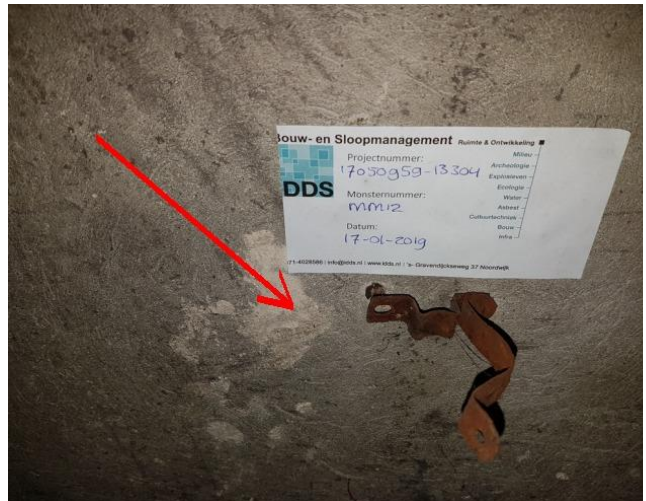
| Bron 8 Leidingisolatie spots | Materiaal: Isolatiemateriaal |

| 8 | Leidingisolatie spots | Schoolgebouw; kruipvloer onder gang en verwarmingskelder (cv-ruimte); tegen balken, wanden en plafond | 138 m <sup>2</sup> | 2A | Verhoogd risico, sanering op korte termijn aanbevolen. In de kruipvloer onder de gang dient de sanering gecombineerd te worden met de verwijdering van bron 6 en in de verwarmingskelder dient de sanering gecombineerd te worden met bron 7. |

| Asbestsoort | Percentage |
|---|---|
| Amosiet | 2-5% |
| Crocidoliet | 0,1-2% |

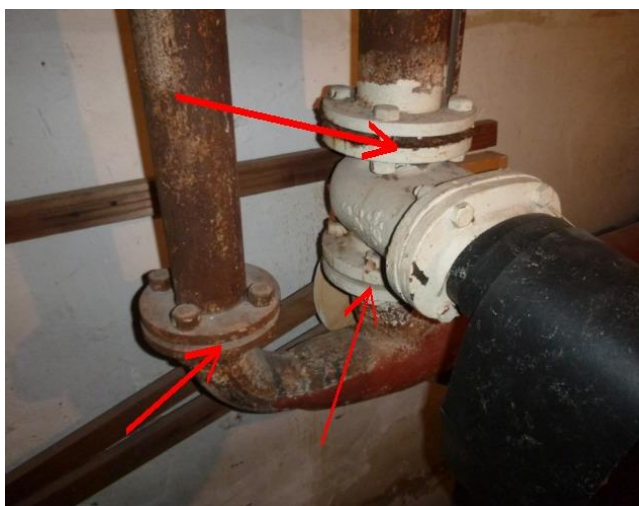
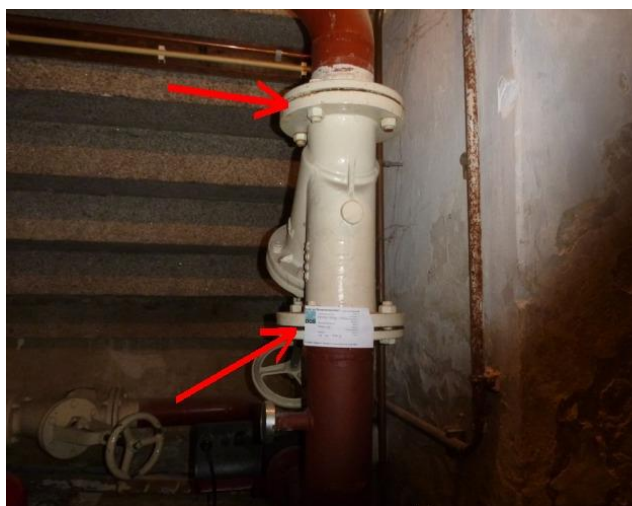
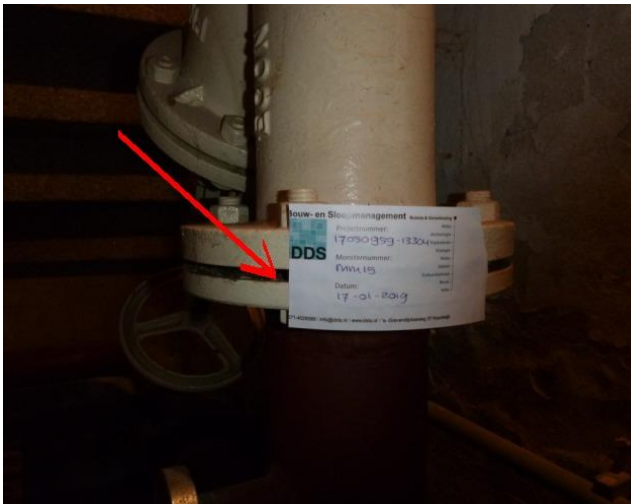
| Bron 11 Flenspakking | Materiaal: Pakking |

| 11 | Flenspakking | Schoolgebouw; gasmeterkast en verwarmingskelder (cv-ruimte); in leidingwerk | 14 stuks | 1 of 2 | Geen direct risico, bron verwijderen voorafgaand aan renovatie en/of sloop. |

| Asbestsoort | Percentage |
|---|---|
| Chrysotiel | 30-60% |

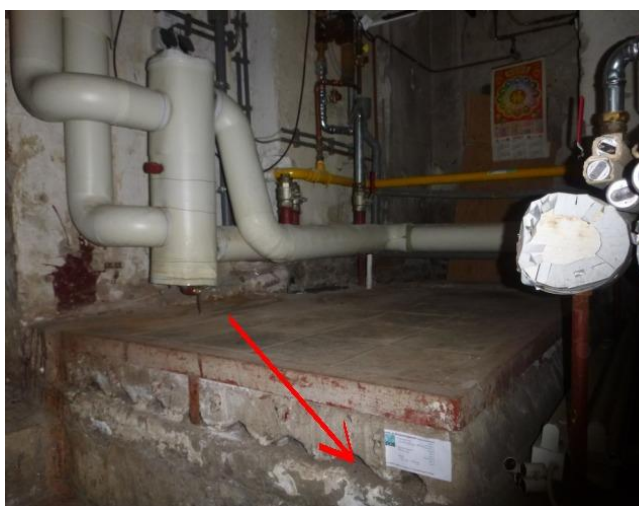
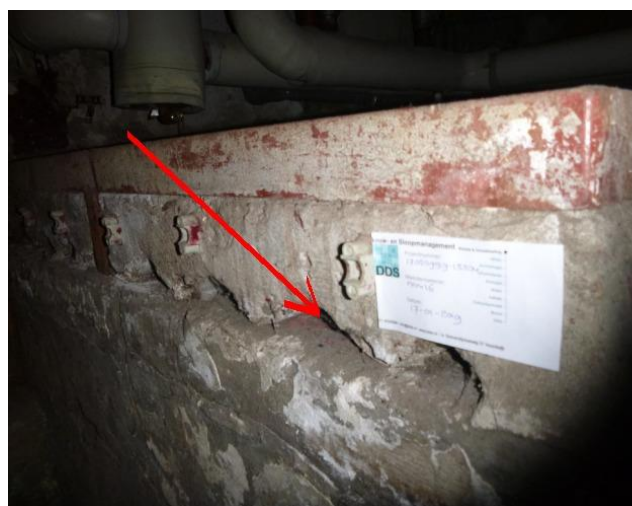
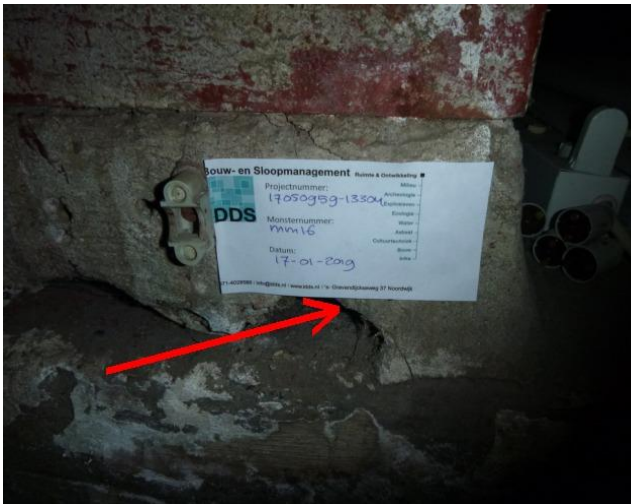
| Bron 12 Ketelfundatie / opstort | Materiaal: Asbestcement golfplaat |

| 12 | Ketelfundatie / opstort | Schoolgebouw; verwarmingskelder (cv-ruimte); voormalige opstelplaats cv-ketel | 1,9 m <sup>2</sup> | 2A | Geen direct risico, bron verwijderen voorafgaand aan renovatie en/of sloop. |

| Asbestsoort | Percentage |
|---|---|
| Chrysotiel | 10-15% |
| Crocidoliet | 2-5% |
